**AURA KESKUSE RENOVEERIMISTÖÖDE
EHITUSTEHNOLGOOGIA- JA PLATSIKORRALDUSE
ANALÜÜS**

**ANALYSIS OF RENOVATION TECHNOLOGIES AND SITE
MANAGEMENT OF AURA KESKUS**

MAGISTRITÖÖ

Tartu 2023

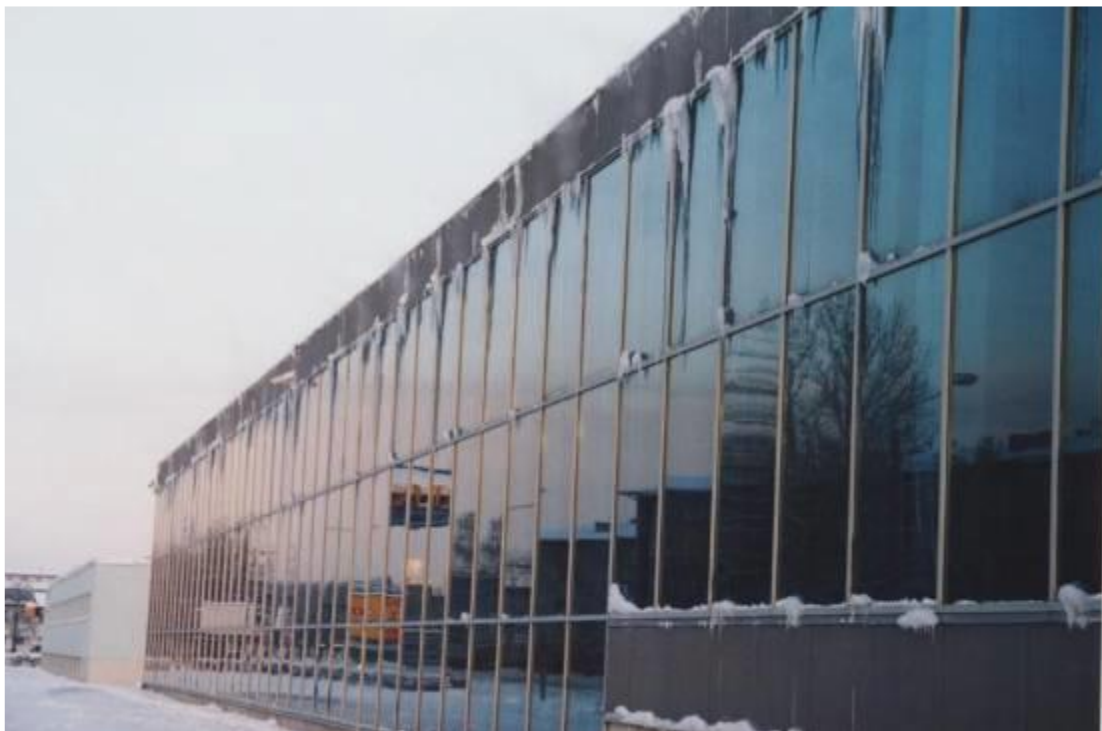
Joonis 1.5 Aura veekeskuse klaasfassaad Turu tn poolel [2]

Aastal 2003 koostatud ekspertiis tõi välja mitu erinevat probleemi Aura veekeskuse ehitamisest. Joonisel 1.5 on näha keskuse klaasfassaad talvel. Tähelepanu tuleb pöörata jääpurikate olemasolule katuse ääres.

Juba 2002. aasta talvel avastati külmade ilmadega praktiliselt kõikidel hoone fassaadiosadel jääpurikad. Hoone sees võis mitmel pool täheldada kondenseerunud veeauru tagasitilkumist, mis eelkõige rikkus siseviimistlust (joonis 1.6).

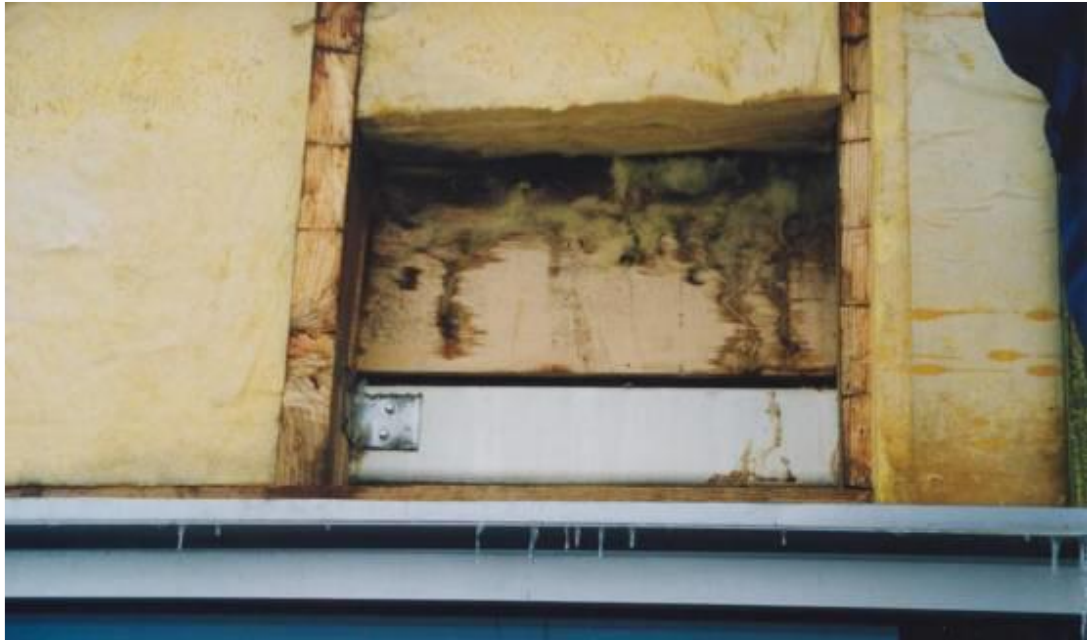
Joonis 1.7 Jääpurikad ja niiskuskahjustused vineeri ja puidu pinnal [2]

Joonisel 1.7 on näha jääpurikad alaservas ja niiskuskahjustused vineeri ning puidu pinnal.

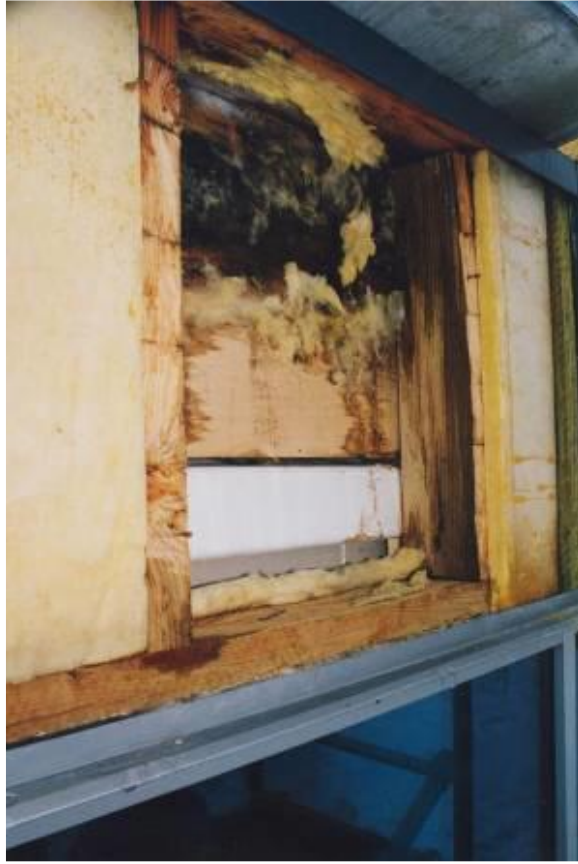
Joonis 1.8 Niiskuskahjustustega puit ja vineer fassaadiosas [2]

Avamised näitasid, et nii katuslae kui ka fassaadisoojustusmaterjalid olid märgunud ning puit ja metallosad niiskuskahjustustega (joonis 1.8).

Fassaadide avamisel selgus, et kogu perimeetri ulatuses puudus aurutõke. Sellest tingituna oli hoonesisesel niiskusel vaba pääs nii sein- kui ka katusekonstruktsiooni. Peale fassaadisüsteemi avamist paigaldati 2003.aastal kõikjale aurutõke.

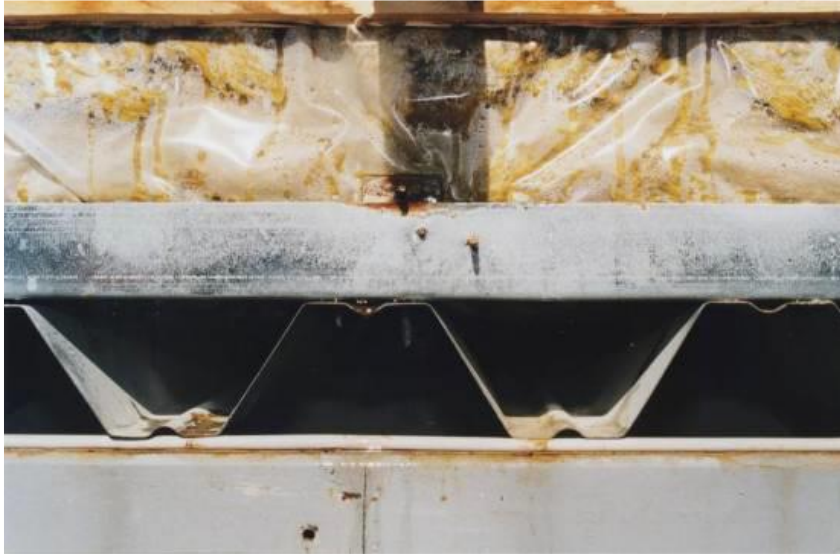
Joonis 1.9 Katuslae ja fassaadi liitekoht [2]

Joonisel 1.9 on näha avatud katuslae ja fassaadi liitekoht ja kandev profiilplekk, mille harja vahedest toimus hoonesisese niiskuse leke sein- ja katusekonstruktsiooni. Nüüd on leke suletud aurutõkkekilega.

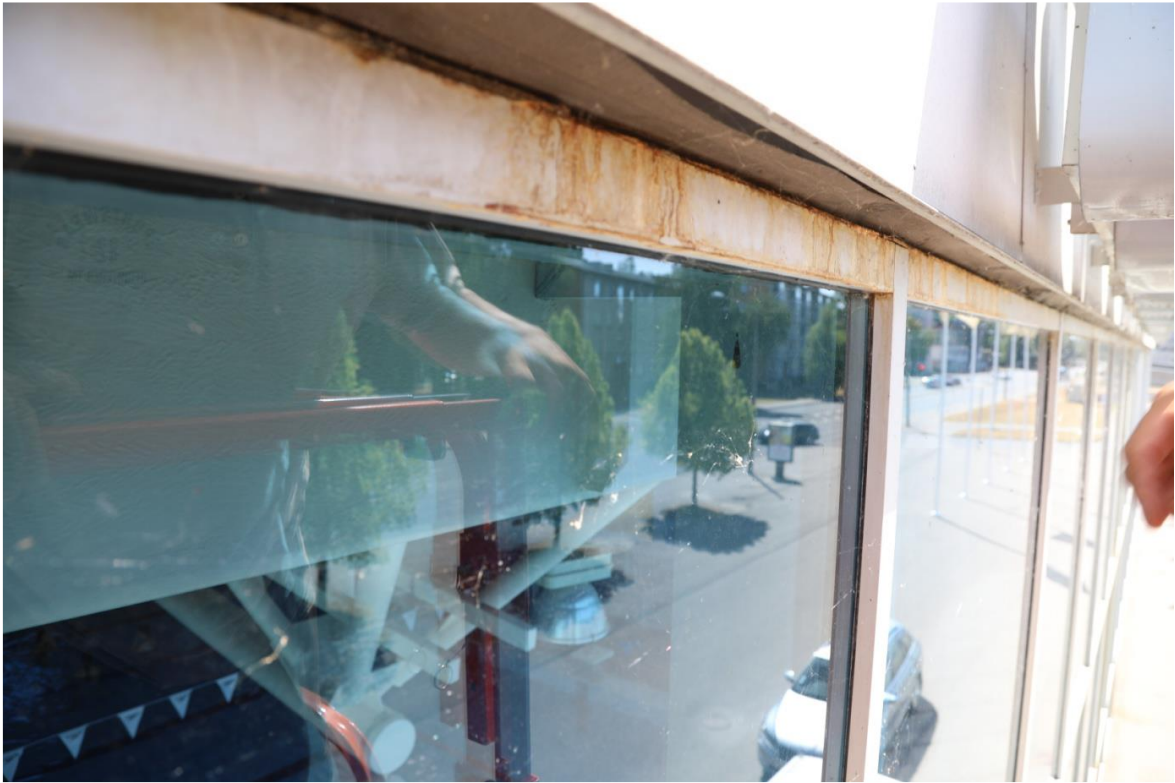
Joonis 1.10 Läbijooksujäljed Turu tn poolsel fassaadil [1]

Tellijä sõnade kohaselt esines vee tilkumist hoone basseiniruumi ja veekeskuse kõikide akende ja välisseinte äärest, mis muutus eriti intensiivseks kevadperioodil. Läbijooksu jäljed olid nähtavad akende sisekülgedel, nende metallraamide ülemisel pinnal ja kinnituspostide juures, peaaegu kõikjal lae ja seina liitekohtades ning paljudes kohtades olid tilkumise jäljed nähtavad ka põrandal. Sarnased jäljed olid nähtavad ka terrassi katteplaatidel. Joonisel 1.10 on näha läbijooksu jäljed Turu tänava poolisel fassaadil.

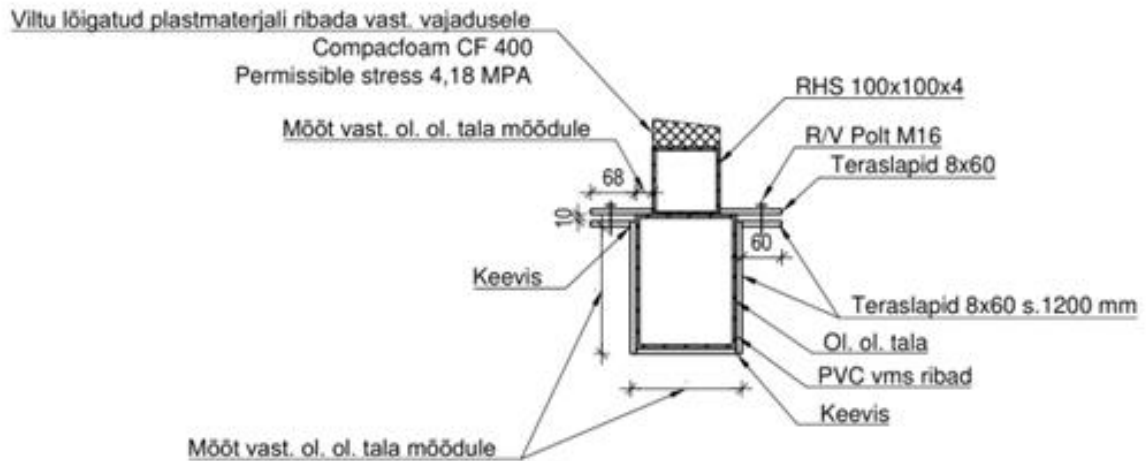
Joonis 3.11 Fermidele nelikanttorude paigaldamine

Veepargi katuseosa juurde jõudes avastasime lammutus- ja ehitustööde käigus, et veepargi katusefermid on põhikatuse fermidest 100 mm allpool. Selle lahendamiseks korraldasin koheselt kiireloomulise koosoleku tellija, omanikujärelvalve ja projekteerijaga. Varasemalt oli seda katuseosa katnud vill ning siis saadi antud probleemist jagu täiendava 100 mm soojustuse paigaldamisega. Nüüd oli aga tellitud spetsiaalne SPU-soojustus, mida Eestist polnud saada, siis ei saanud seekord sama lahendust kasutada. Vaja oli saada katus samale tasapinnale. Tegime projekteerijale ettepaneku paigaldada täiendavad nelikanttorud, mõõtudega 100 x 100 x 4 mm, klambritega olemasolevate fermide peale ja sellega saanuks katuse ülemise osa ühele tasapinnale (vt joonis 3.11).

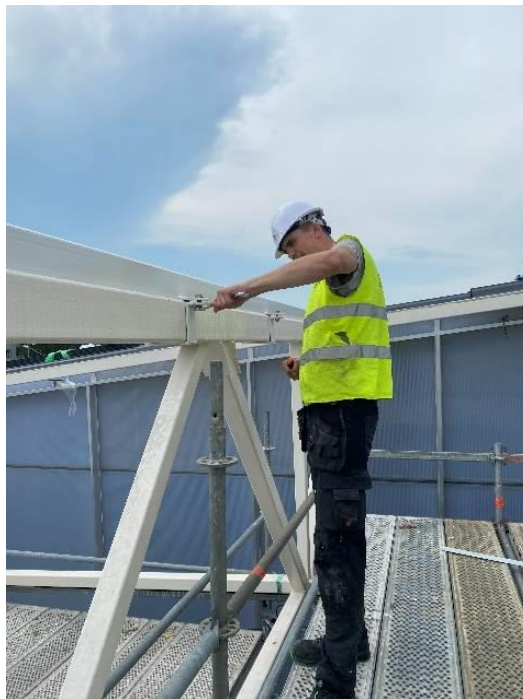
Joonis 3.12 Fermidele nelikanttorude paigaldamine

Keevisliidet ei olnud võimalik teha, kuna selle tõttu oleks läinud lisaaeg värvimisele peale keevitamist, kuna ujulas peab keskkonnaklass olema C4. Kuna kõik olid ettepanekuga nõus, tehti tellijale lisatööde pakkumine ja peale tellija nõustumist tellisin katusele täiendavad metalltalad. Kogu see protsess võttis aega umbes nädala (joonis 3.12).

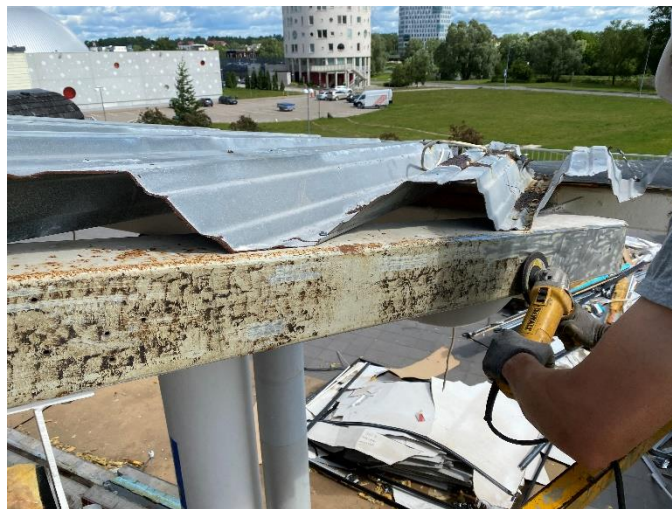
Joonis 3.17 Fermide lihvimine

Sellest tekkis olukord, et fermid ei olnud C4 keskkonnaklassis, ehk need tuli alustuseks lihvida (joonis 3.17).

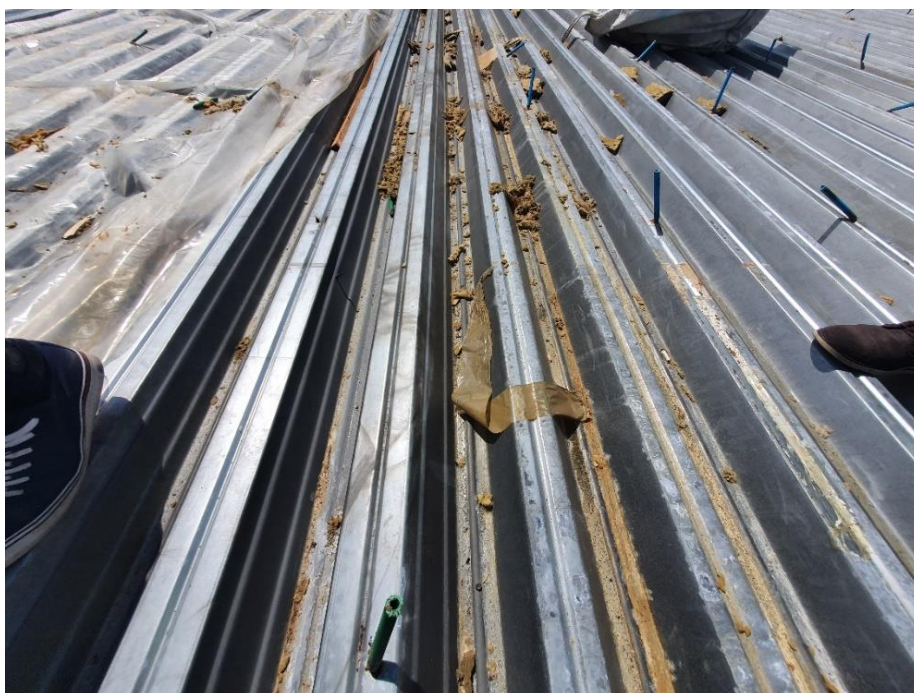
Joonis 3.21 Vana katuse ehitamisel kasutatud tüübeldus

Sileplekki kasutati selleks, et sinna peale saaks põletada SBS-aurutõkke. Eelnevalt oli kandva pleki peale paigaldatud vaid tavaline aurutõkkekile, mis oli osaliselt teibitud ja suuremalt jaolt auguline, sest vana soojustus oli tüübelatud läbi aurutõkke kandva profiili külge (joonis 3.21).
