**TARTU, PUIESTEE TN 80 HOONE
INVENTARISEERIMINE, TEHNILISE
SEISUKORRA HINNANG JA HOONE
KONSTRUKTSIOONIDE
REKONSTRUEERIMISPROJEKT**

**INVENTORY OF PUIESTEE 80, TARTU BUILDING,
EVALUATION OF THE TECHNICAL CONDITION AND
PRINCIPAL ARCHITECTURAL PROJECT FOR
RECONSTRUCTION**

MAGISTRITÖÖ

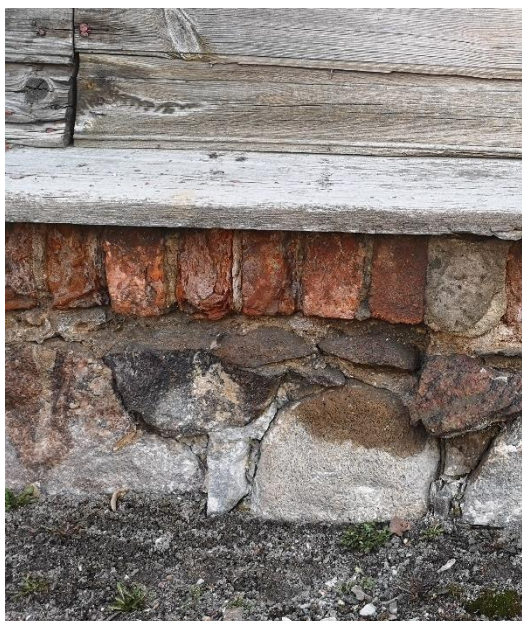
üle sokli ~3-4 cm. Puiestee tn poolsel soklil on tellisvöö olukord rahuldav, osaliselt esineb vöös kivide laiali valgumist. Samuti on sellel hoone küljel säilinud vihmaveerenn ning maapinna kalle on hoonest eemale, selle tõttu on tänavapoolisel soklil vähem niiskuskahjustusi. Hoovipoolne sokkel on madalam, tellisvöö ulatub paari cm võrra maapinnast kõrgemal või on alumine palgirida täielikult vastu maapinda. Sellel küljel puudub ka vihmaveerenn, mille tagajärjel esineb alumises palgireas suuri niiskuskahjustusi, palk on suures osas mädanenud. Vana keldri sissepääsu kohal oleva mädanenud palgi ning maapinna kalde tõttu liigub sadevesi otse keldrisse. Hoonet ümbritseb kas sillutiskivi/kruusakatend, seega suuri biokahjustusi soklil ei esine.

Joonis 3.1 Tänavapoolne sokkel koos veelauaga (autori foto, märts 2022)

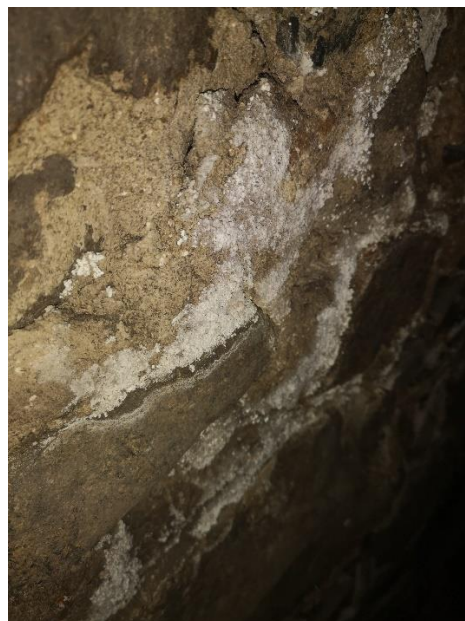
Hoonel on suures osas maakividest, kuid osaliselt ka tellistest laotud vundament. Vundamendi seinte peale on laotud savitellistest vöö. Maakividest müüritise laius on ~600 mm. Vundament on soojustamata. Hoone keskel on olnud osaline kelder, kuid kuhu enam otsest ligipääsu ei ole. Põranda konstruktsiooni avamisega tekitatud ligipääs keldrisse võimaldas näha müüritise seisukorda seestpoolt. Müüris suuri lahtiseid kive ei olnud, vuukides on mört säilinud. Keldriseinte peal on näha ladestunud soolade kiht, mis viitab müüritisse tunginud niiskusele. Kohati on näha ka vee kondenseerumist müüritise pinnal.

Joonis 3.2 Maakivimüüritise sisemisel pinnal nähtav soolade kiht (autori foto, märts 2022)

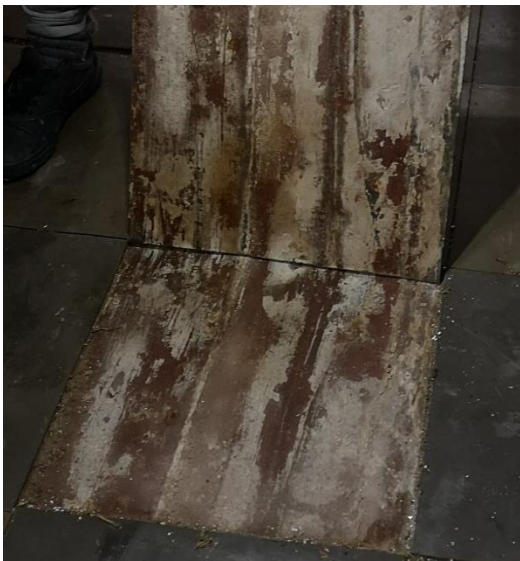
Ekspertiisi käigus avati põrandakonstruktsioon. Kummist mattide tõttu on laudpõrand ning põrandatalad suures osas kahjustatud. Niiskus ei ole põrandamattide vahelt välja pääsenud ning on tänu sellele on laudpõrand ning enamik põrandatalasid täielikult läbi mädanenud. Laudpõranda peal on nähtav hallituskiht. Keldri laest on suures osas vahetäidis ning seda kandnud laudis alla kukkunud keldri muldpõrandale. Põranda konstruktsiooni olukord on mitterahuldav ning keldri kohal oleva põranda peal on olukord avariiline.

Joonis 3.3 Hallitus põrandalaudade peal
(autori foto, märts 2022)

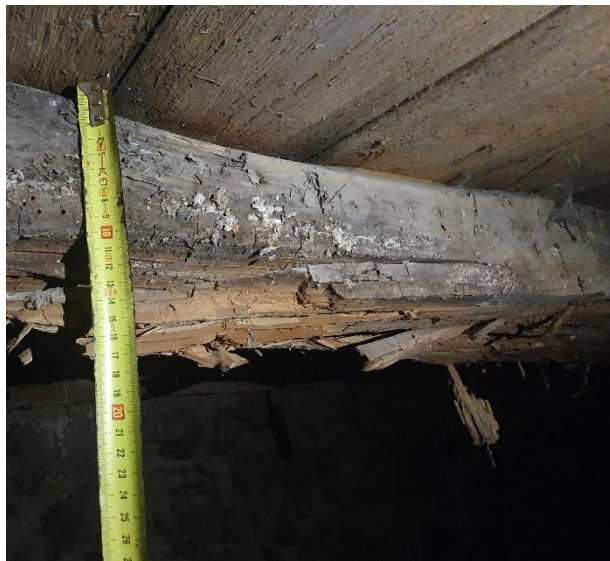
Joonis 3.4 Pehkinud põrandatala keldri kohal
(autori foto, märts 2022)

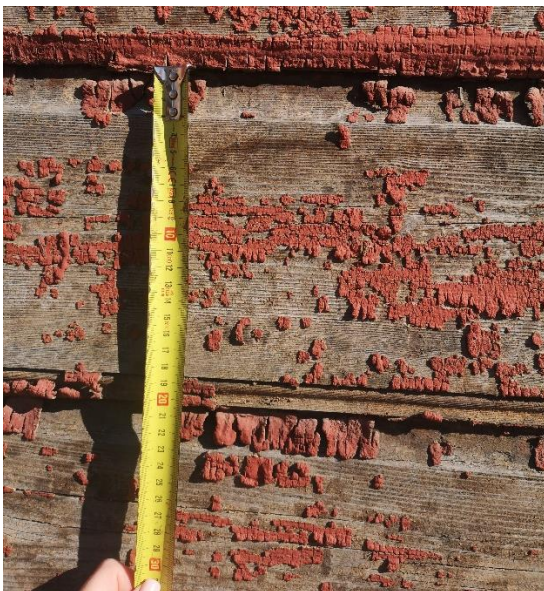
Rõhtpalgi keskmine läbimõõt on ~180 mm, kuid konstruktsioonis esineva palgi läbimõõt varieerub +/- 20 mm. Rõhtpalgist sein toetub maakivist vundamendi peal olevale tellisvööle, sein on soojustamata. Hoone tänavapoolset külge ning ka otsaeina viilualust katab algupärane profileeritud sulundlaudis, mille punane õlivärv on koorumas.

Joonis 3.6 Algupärande fassaadilaudis (autori foto, märts 2022)

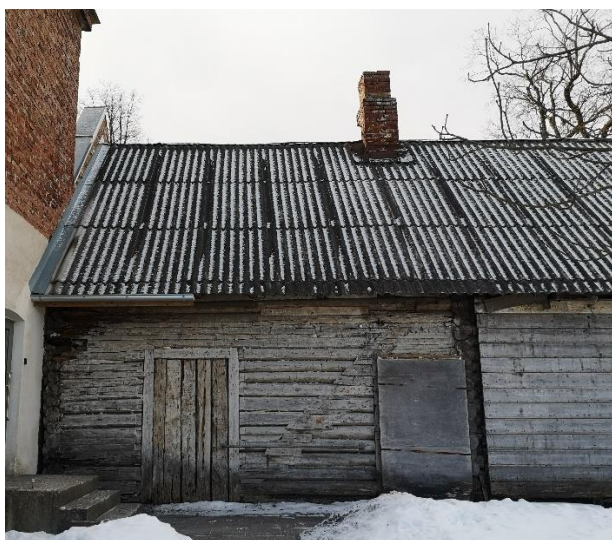
Kuna hoovipoolsele küljele on aastate jooksul ehitatud juurdeehitus (mis on nüüdseks lammutatud), siis on hoovipoolne sein olnud justkui siseseinaks, see tõttu on puudu suures osas voodrilaud ja soklilaud. Hoone laienduse lammutamisel on osad palgired kahjustada saanud. Puuduva vihmaveesüsteemi tõttu on hoovipoolisel küljel näha ka suuri niiskuskahjustusi ning pehkinud palke. Alumine palgirida on vastu maapinda, mille tõttu on seal näha biokahjustusi ning mädanenud kohti, kust pääseb vihmavesi otse konstruktsiooni sisse.

Joonis 3.8 Hoovipoolne fassaad
(autori foto, märts 2022)

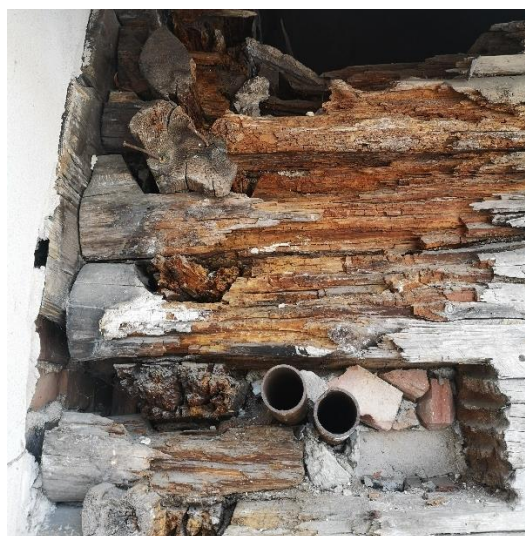
Joonis 3.9 Räästaalused palgikahjustused
(autori foto, märts 2022)

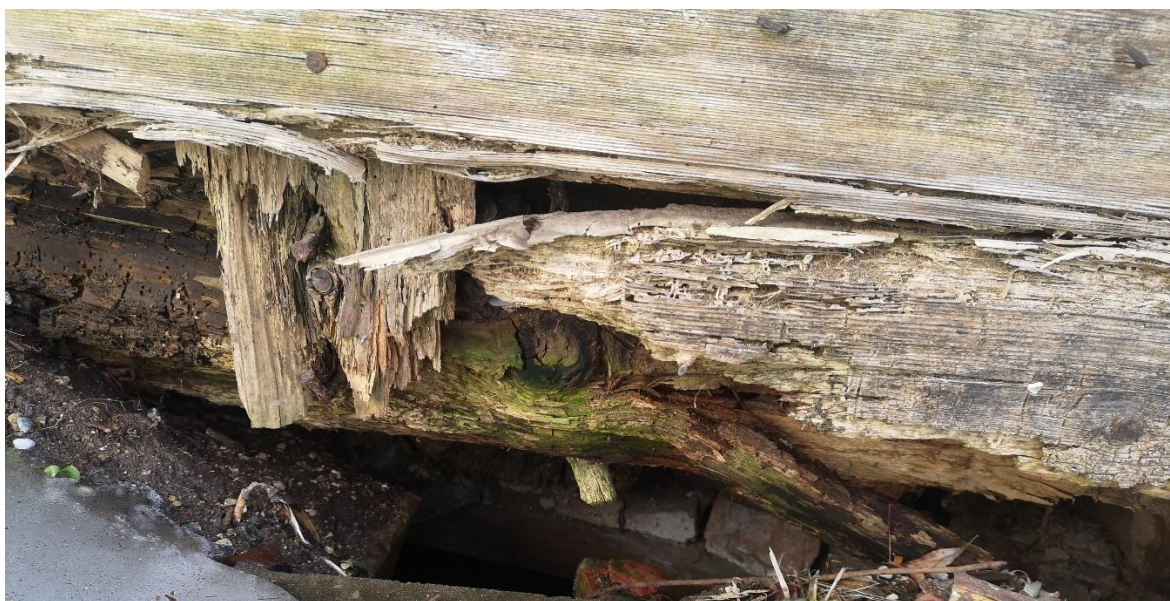
Joonis 3.10 Hoovipoolse alumise palgirea kahjustus (autori foto, märts 2022)

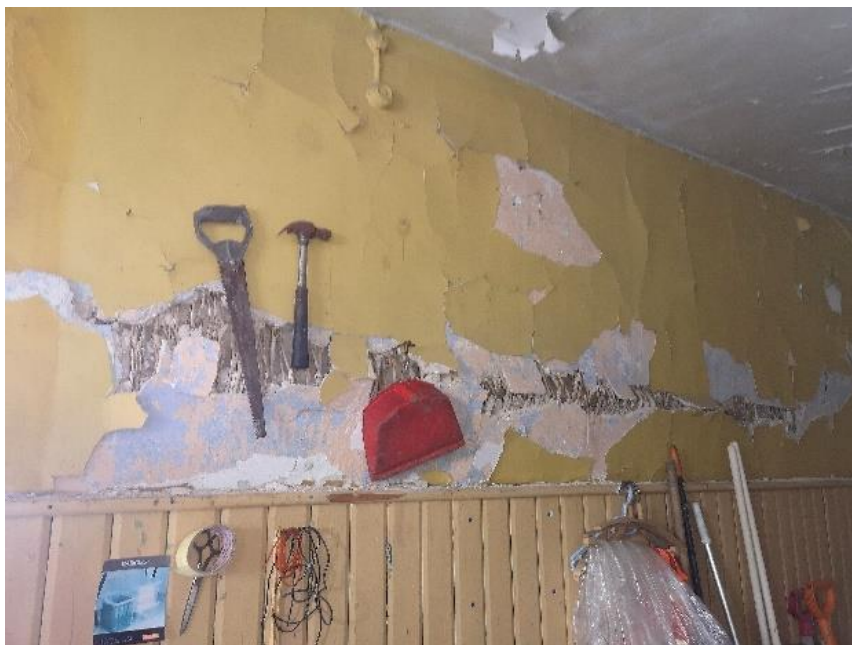
Välisseinad on seest kaetud pilliroomatiga, mis on krohvitud ning mitme kihi värvi all. Seinad alumist osa katab kuni 1,6 m kõrguseni vertikaalne laudvooder. Värv ja krohv seinas on pragunenud. Mitmes kohas on pilliroomatt nähtaval ning suured krohvi tükid seinast küljest lahti. Laudvooder on rahuldavas seisus.

Joonis 3.11 Hoone siseinte seisukord (autori foto, märts 2022)

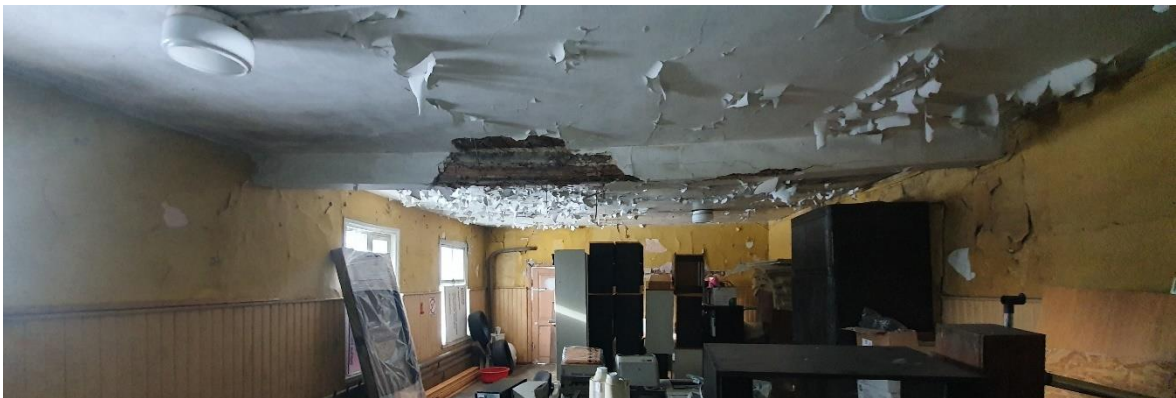
I korruse keskosas on säilinud puittala, mis on eeldatavasti põõningukorrusel oleva vaheseina toetuseks. Puittalas esineb läbipainet. Hoovipoolses Puiestee tn 80a poolses katusenurgas on näha otsast mädanenud ning kahjustunud laetala, tala ning seinatapp-ühendus on täielikult lagunenud.

Joonis 3.12 Läbi paindunud tala risti hoonet (autori foto, märts 2022)

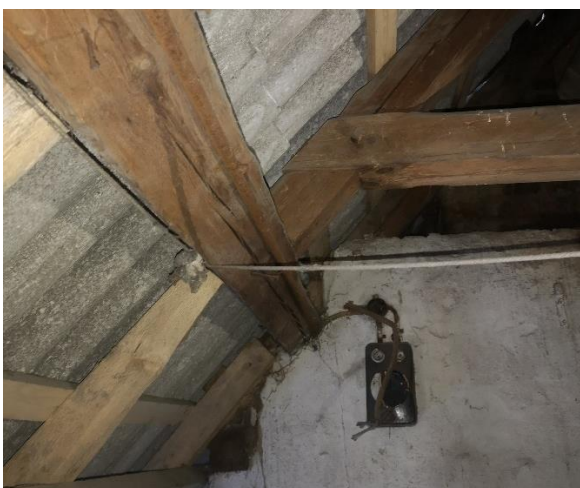
Joonis 3.17 Ära lõigatud sarikas
(autori foto, märts 2022)

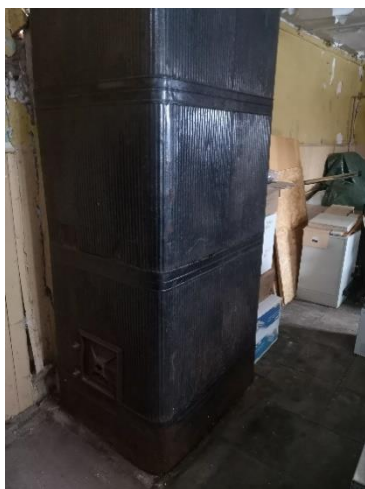
Hoones on säilinud üks ühelõõriline kivikorsten koos soojamüüriga. Hoones on kolm plekk-kestaga ahju, kaks neist on ümmarguse ristlõikega ja asuvad II korrusel, kolmas on neljakandiline ning I korrusel. Ainult üks ahi on ühendatud lõõriga.

3.20 Ahi I korrusel
(autori foto, märts 2022)

Hoones olevad ahjud tuleb lasta vastava pädevusega inimesel üle vaadata ning anda hinnang. Kui ümmarguse ristlõikega plekk-kestaga ahjud on algupärased, siis on need väärt säilitamist. Kui hoonesse ehitusprojektiga ahiküted või küttekoldeid ei projekteerida, siis korsten siiski mitte lammutada.

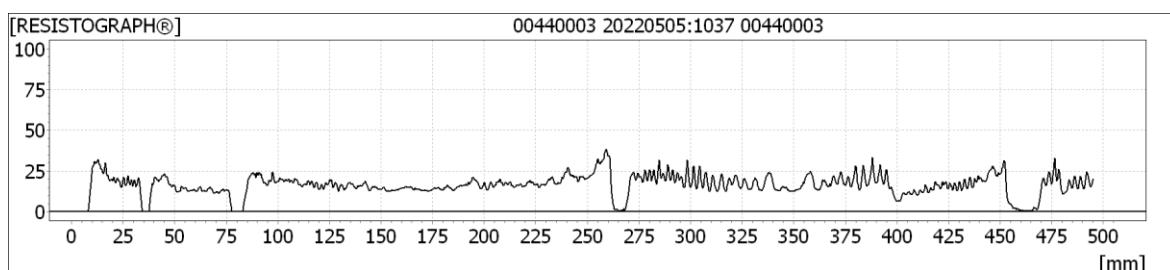
Laetala puurimise graafikult on näha, et laetala konstruktsioon on mitmekihiline. Graafiku kõverjoon nullkohal viitab sellele, et konstruktsioonis on vahe sees, ehk toimub näiteks üleminek laetalalt sellele kinnitatud lauale. Võib eeldada, et aja jooksul on toetuseks lisatud lisatala. Laetala jääkristlõige on piisav, laetalas esineb vähesel määral seenkahjustust.

Joonis 4.2 Laetala puurimisel saadud resistograafi graafik. Mitmekihiline konstruktsioon, esineb õrna seenkahjustust.

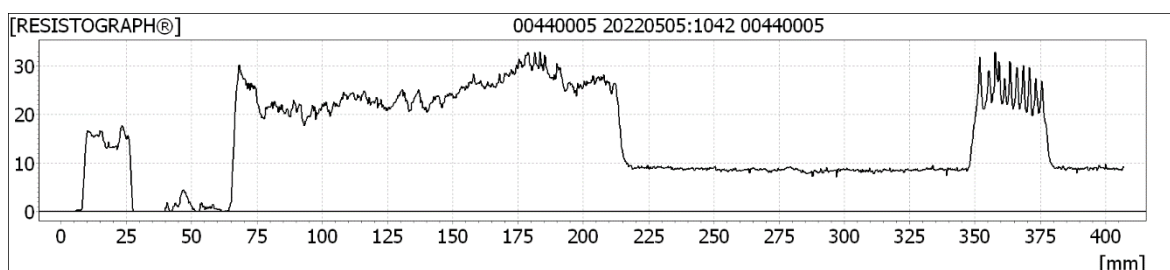
Seinakonstruktsiooni puurimise graafikult saab järeldada, et rõhtpalgis mädaniku ei esine. Graafiku kõverjoone muutlikkus on tekitatud välisseinas erinevate konstruktsiooni kihtide ning tuulutusvahede tõttu.

Joonis 4.3 Välisseina puurimisel saadud resistograafi graafik. Palkseinas mädanikku ei esine.

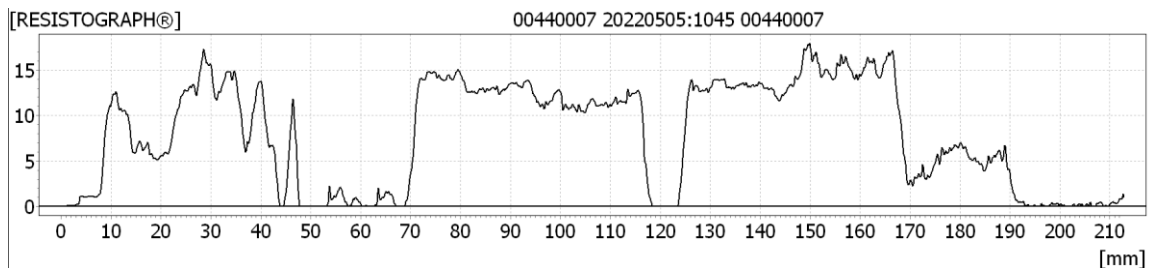
Põrandakonstruksiooni puurimisel saadud graafikult on näha, et põranda konstruksioon on täielikult läbi mädanenud. Puidu vastupanu resistograafide on väga väike.

Joonis 4.4 Põranda konstruksiooni puurimisel saadud resistograafi graafik. Konstruksioon täielikult mädanenud.

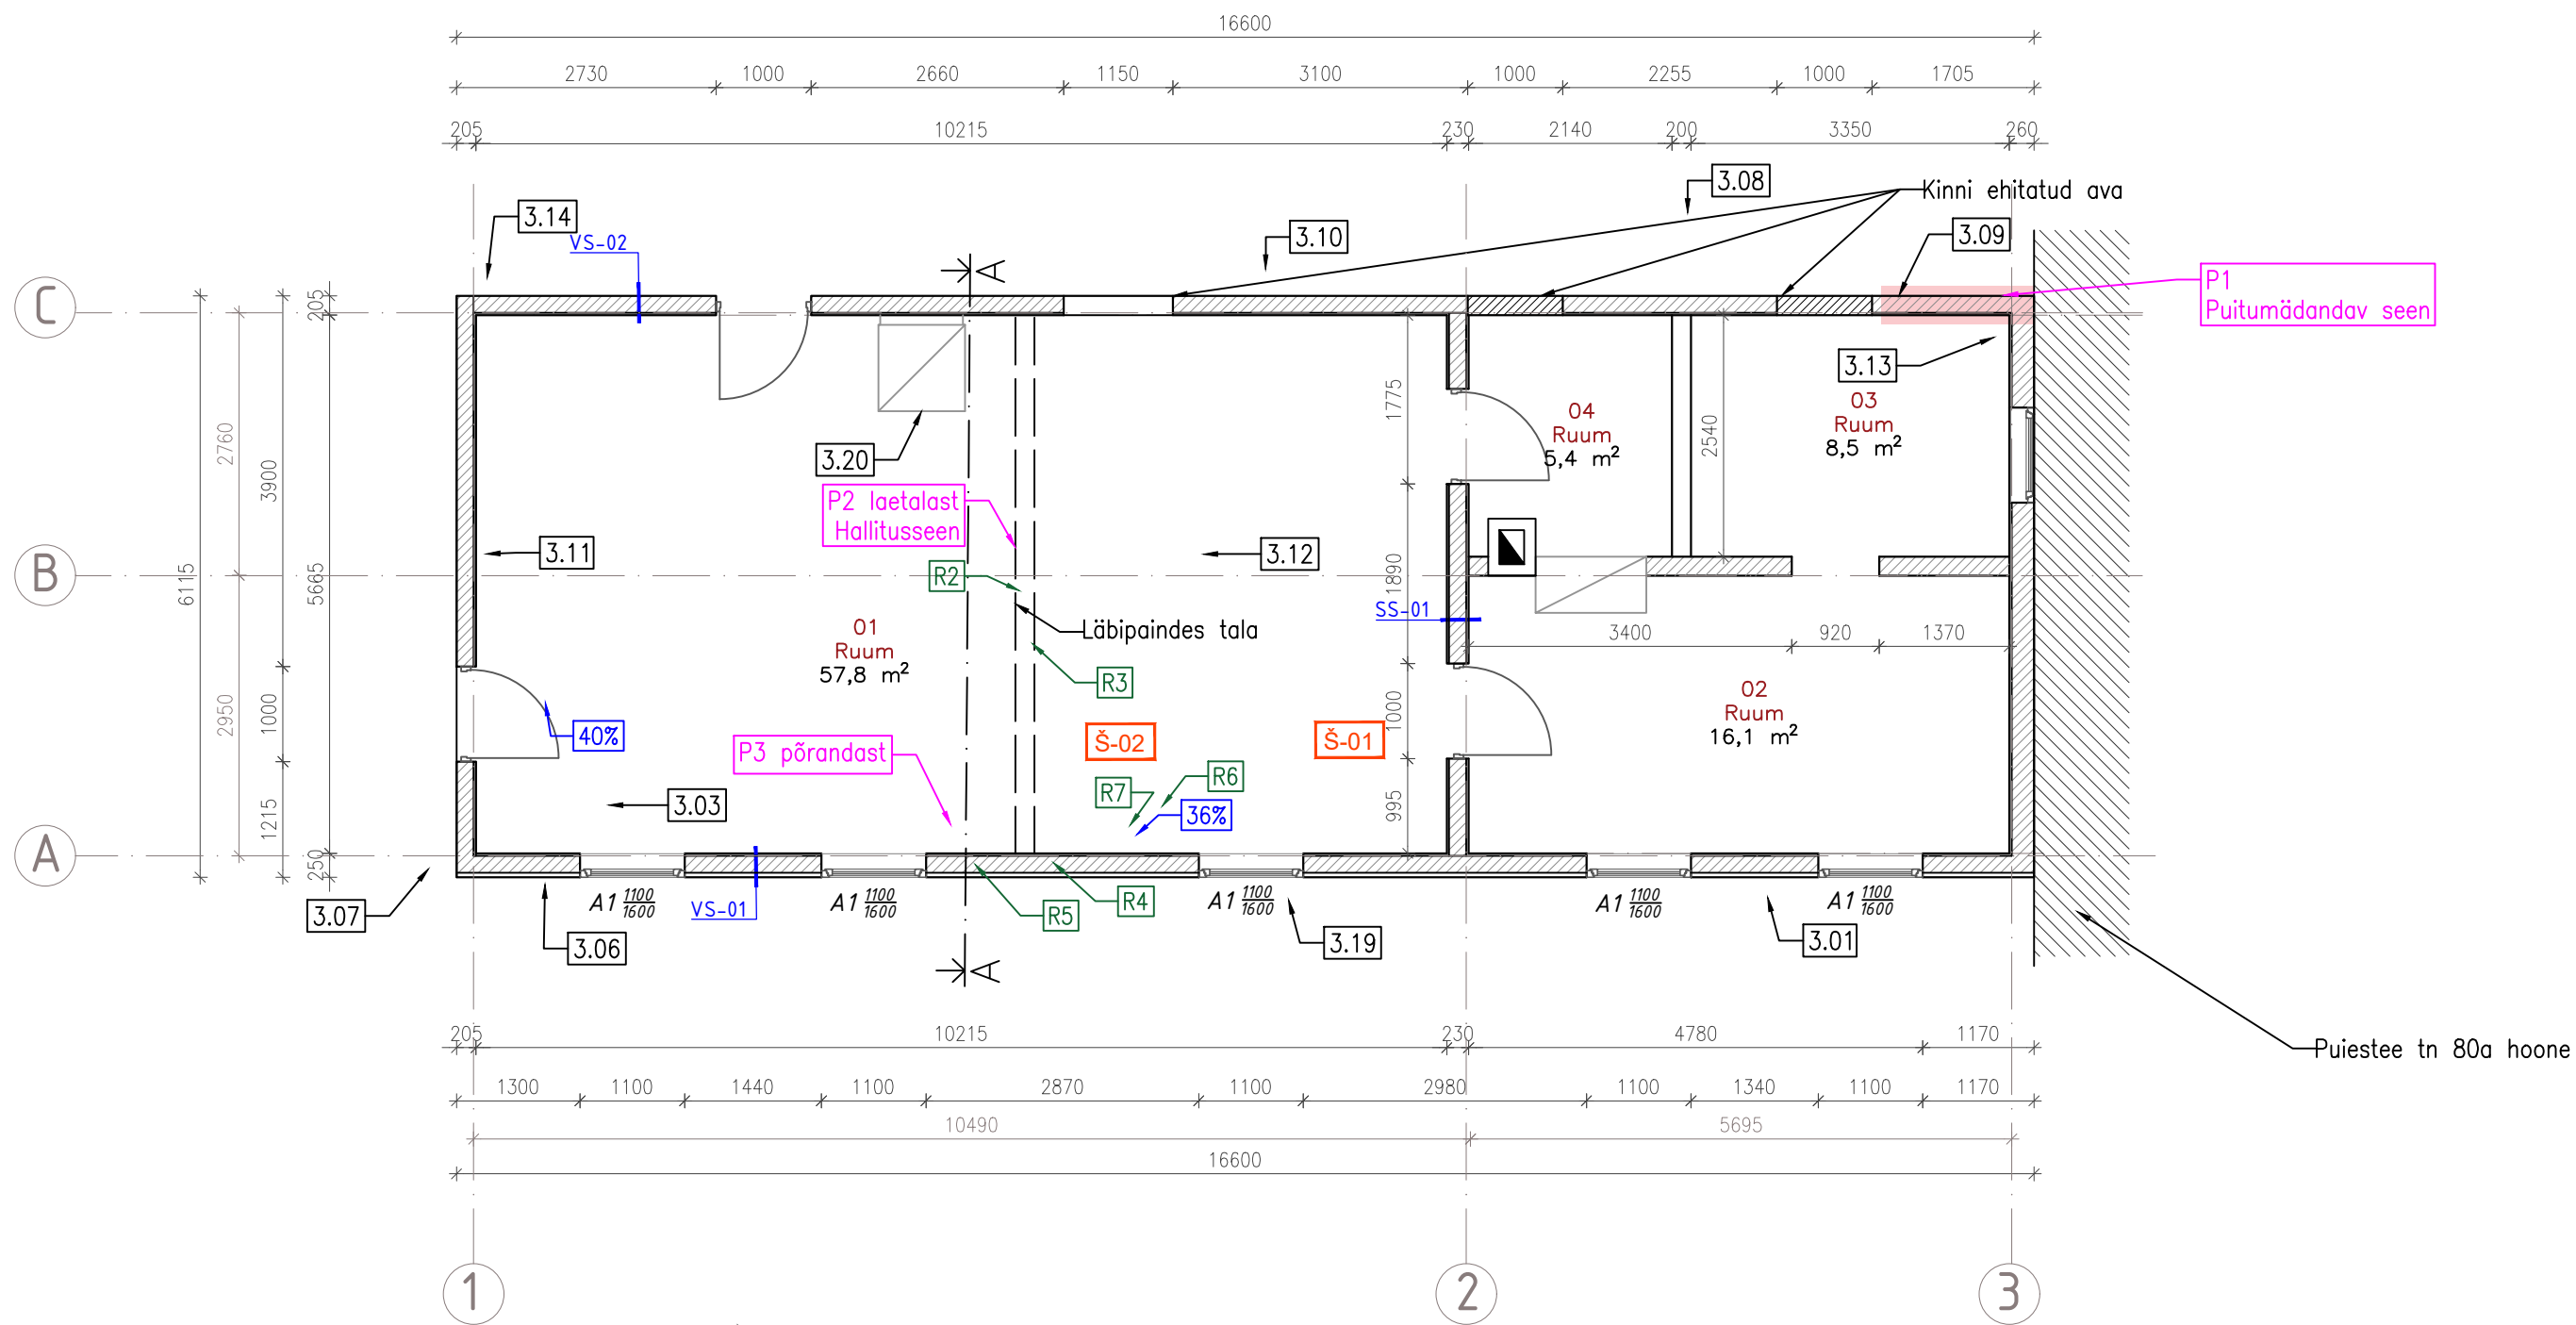
Šurf 01 – avatud I korruse põranda konstruktsioon põrand pinnasel osas
