ENDISE A. M. LUTHERI MÖÖBLIVABRIKU
MASINASAALI RAUDBETOONKONSTRUKTSIOONIDE
SEISUKORRA HINDAMINE

*CONDITION ASSESSMENT OF THE FORMER A. M. LUTHER'S FURNITURE FACTORY
MACHINE ROOM'S REINFORCED CONCRETE STRUCTURES*

Magistritöö

Tartu, 2016

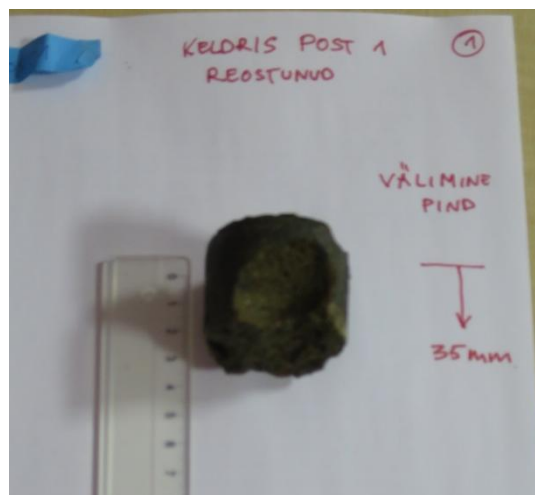
Vahelae postvundamentide karboniseerumise määramiseks puuriti kolmes katsepiirkonnas vastavalt 35, 75 ja 60 mm sügavusele ning eemaldati betoonist katsekeha ja kaeti fenoolftaleiiniga. Esimene katsekeha võeti postilt nr. 136 sügavusega $l = 35$ mm. Karboniseerumise sügavust ei õnnestunud katsekehal määrata, kuna antud piirkonnas esineb tugev õlireostus ja katsekeha oli õliga tugevalt läbi imunud (vt. foto 6).

Foto 6. Karboniseerumise määramine postilt nr. 136, PR-01

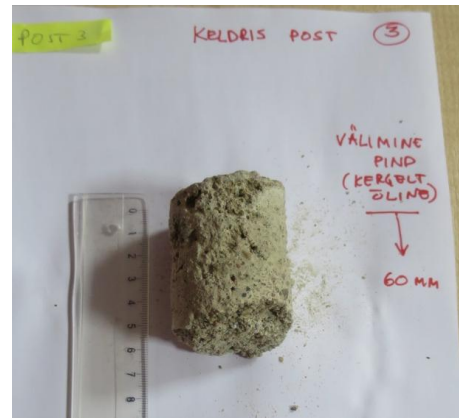
Foto 8. Karboniseerumise määramine postilt nr. 147, PR-03

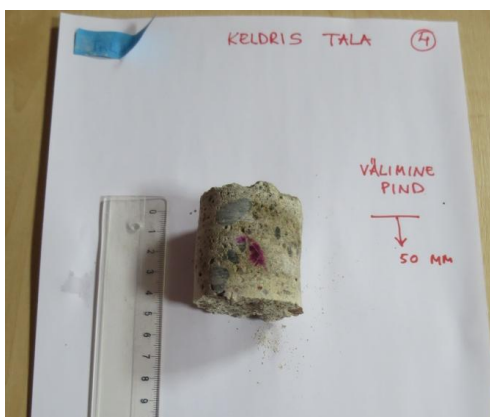
Neljas katsekeha võeti vahelae talalt, mille jaoks puuriti katsepiirkonnas 50 mm sügavusele ja eemaldati katsekeha (vt. foto 9). Karboniseerumise sügavuseks mõõdeti välimise pinna poolt \approx 20 mm ja võib eeldada, et sellest sügavamal ei ole tala sees korrosiooniprotsess veel alanud.

Foto 9. Karboniseerumise määramine vahelae talal, PR-04

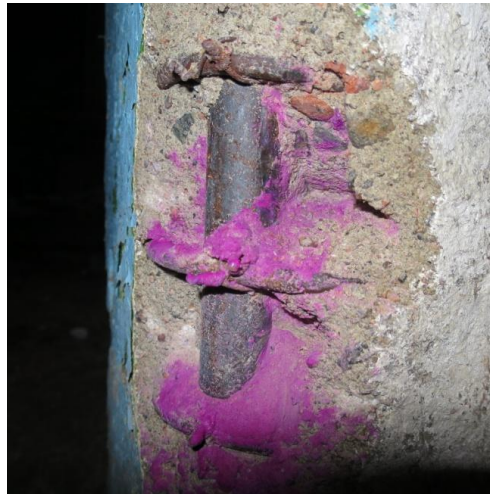
Kuues katse fenoolftaleiiniga teostati esimesel korrusel raampostil G. Raampostil oli eelnevalt varasemate teiste ettevõtete poolt teostatud ekspertiiside käigus betoonist kuni sarruseni piigatud ja eemaldatud tükk. Fenoolftaleiiniga katmisel muutus piirkond roosakaslillaks (vt. foto11), mis näitas et betoon on karboniseerunud töötava sarruseni ehk ~ 20 mm.

Foto 11. Karboniseerumise määramine raamipostil G, PR-06

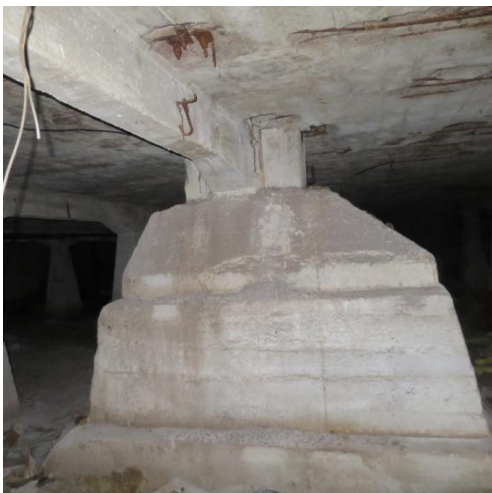
Seisund 1 - Esimese seisunditaseme alla kuulub ligikaudu 33% vundamentide mahust, s.t. konstruktsioonid on suuremate vigastusteta ja esinevad väiksemad vigastused, mis konstruktsiooni kandevõimet ei mõjuta. Esinevad vigastused on enamasti põhjustatud konstruktsiooni vanusest ja ebapiisavast hooldusest.

Foto 12. Esimese seisunditaseme vundament

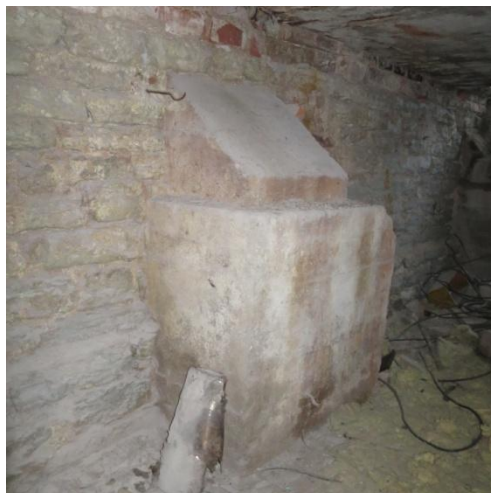
*Foto 13. Esimese seisunditaseme vundament
seinas*

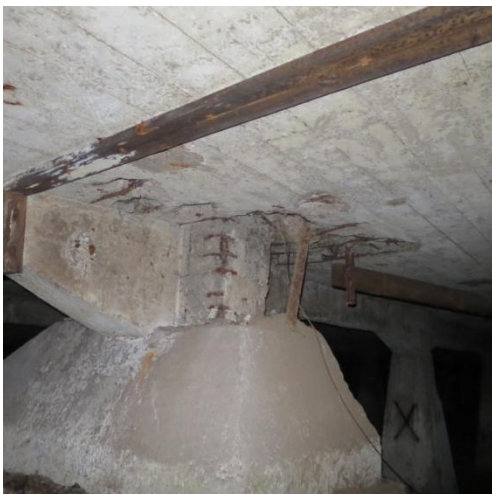
Seisund 2 - Teise seisunditaseme alla kuulub ligikaudu 45% vundamentide mahust. Nende konstruktsioonide vigastused on peamiselt põhjustatud keemilistest teguritest, nt. sool- ja niiskuskahjustused, mis on põhjustatud hüdroisolatsiooni puudumisest ja lagununud seinamüüritisest. Vähemal määral esineb ka mehhaanilisi vigastusi, sarruse kaitsekihi purunemist ja korrodeerumist.

Foto 14. Teise seisunditaseme vundament - korrodeerunud sarrus

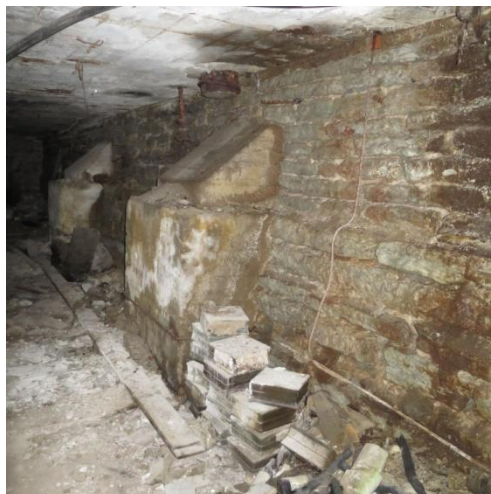
Foto 15. Teise seisunditaseme vundament - sool- ja niiskuskahjustused

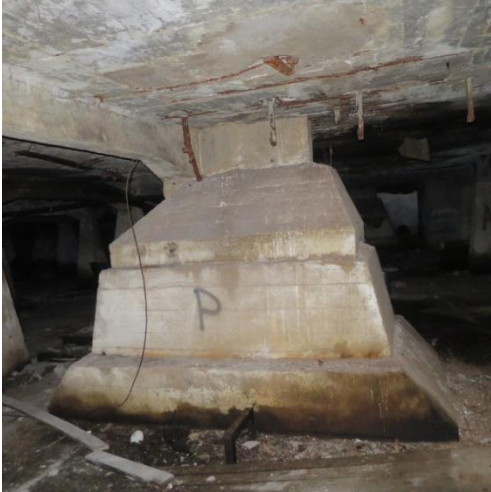
Foto 16. Kolmanda seisunditaseme vundament - õlikahjustus vundamendi allosas

sioonile ja tunginud sügavale betooni. Vundamendid või osa konstruktsioonist tuleb lammutada ja asendada. Asendatav konstruktsioon peab täpselt jälgima olemasoleva konstruktsiooni geometriat.

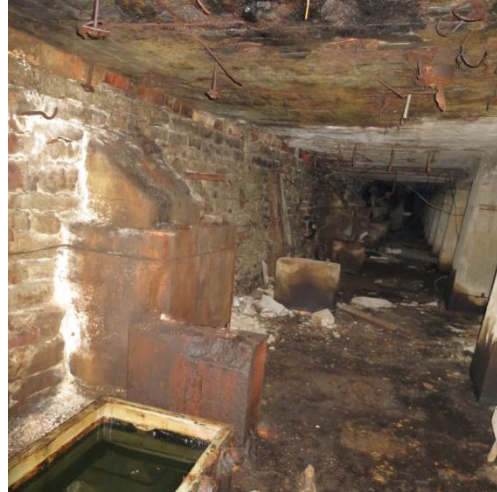
Foto 17. Kolmanda seisunditaseme vundament - tugev õlikahjustus

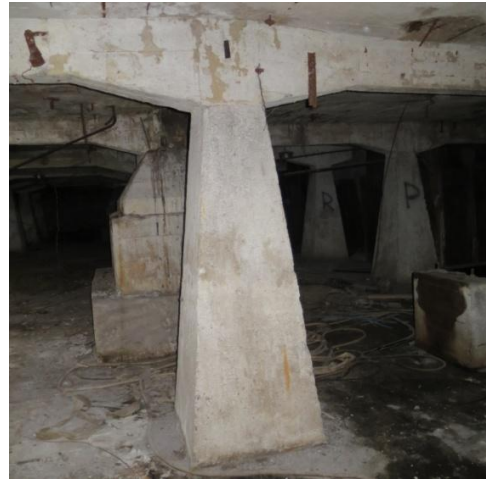
*Foto 19. Esimese seisunditaseme postvundament
(post nr. 83)*

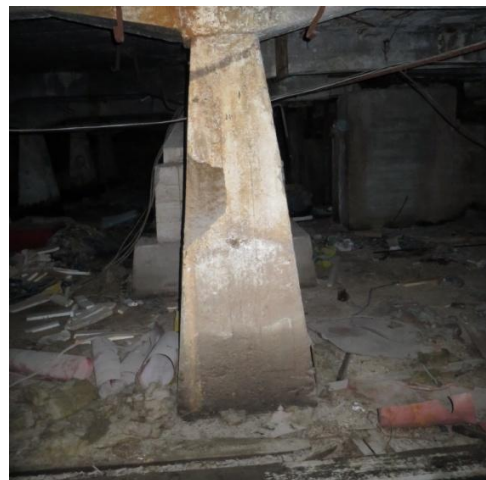
*Foto 21. Teise seisunditaseme postvundament
(post nr. 182)*

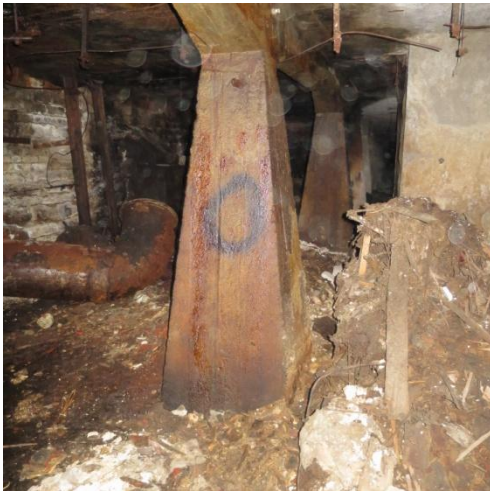
Seisund 3 - Kolmanda seisunditaseme alla kuulub ligikaudu 21% postvundamentide mahust. Nende konstruktsiooniosade restaureerimine ei ole võimalik. Konstruktsioonis esinevad kahjustused on põhjustatud õlireostusest, mille tulemusena on õli valgunud pikema aja jooksul otse konstruktsioonile ja tunginud sügavale betooni. Postvundamendid või osa konstruktsioonist tuleb lammutada ja vajadusel asendada. Asendatav konstruktsioon peab täpselt jälgima olemasoleva konstruktsiooni geometriat.

Foto 22. Kolmanda seisunditaseme postvundament (post nr. 136)

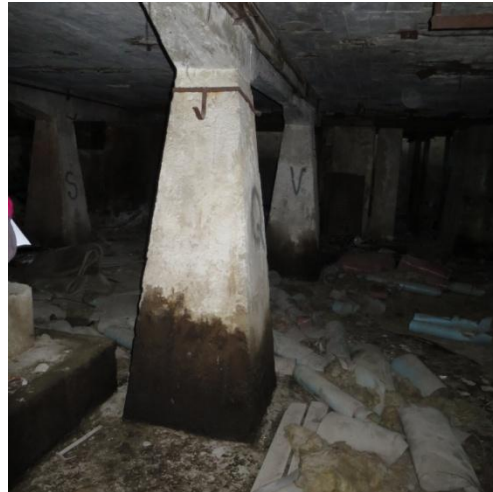
Foto 23. Kolmanda seisunditaseme postvundament (post nr. 177)

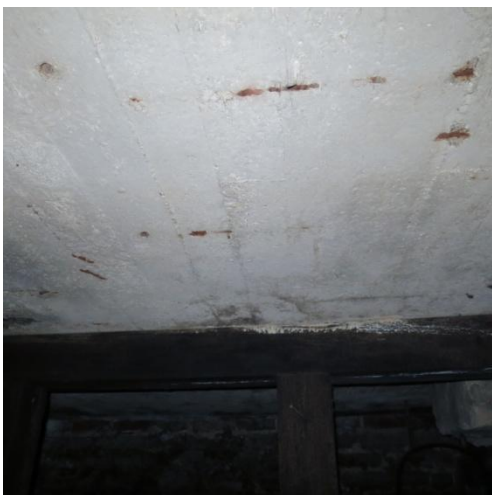
siooni kandevõimet ei mõjuta. Vahelaes esinevad vigastused on enamasti põhjustatud konstruktsiooni vanusest ja ebapiisavast hooldusest.

Foto 24. Esimese seisundi vahelae piirkond

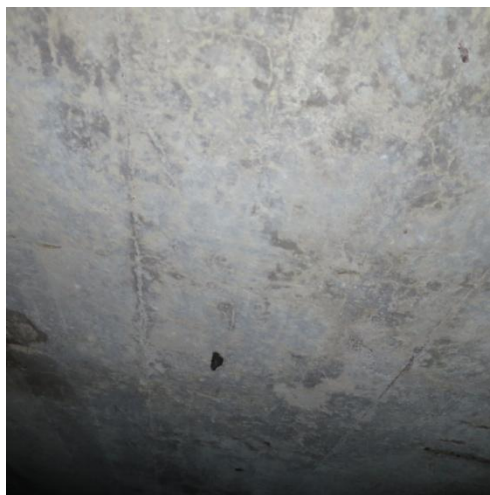
Foto 25. Esimese seisundi vahelae piirkond

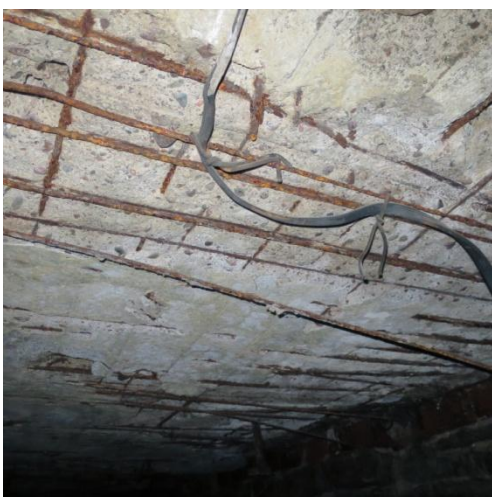
Seisund 2 - Teise seisunditaseme alla kuulub ligikaudu 25% vahelae tervikust. Nendes piirkondades on armatuuri kaitsekiht suures ulatuses purunenud, sarrus tugevalt korrodeerunud ja sarrusvarraste ristlõige oluliselt vähenenud. Vahelaes esinevad vigastused on põhjustatud mehhaanilistest teguritest, nt. esimesel korrusel paiknenud masinate lage läbivad kinnitused, ja keemilistest teguritest, nt. soola- ja kergemad õlikahjustused.

Foto 26. Teise seisundi vahelae piirkond

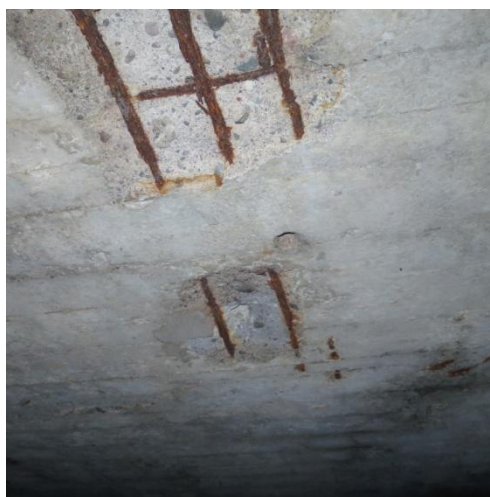
Foto 27. Teise seisunditaseme vahelae piirkond

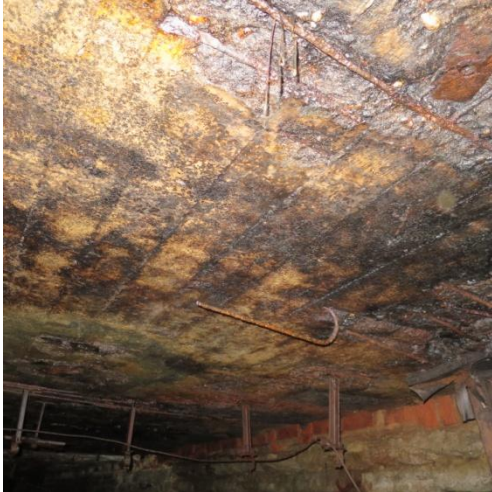
tõttu. Antud konstruktsioonid on ettenähtud asendada. Vahelaes esinevad konstruktsioonid on õlist läbi imunud ja esinevad lage läbivad avad, mis on tõenäoliselt tekkinud esimesel korrusel paiknenud masinate eemaldamisega.

Foto 28. Kolmanda seisundi vahelaes piirkond - tugev õlikahjustus

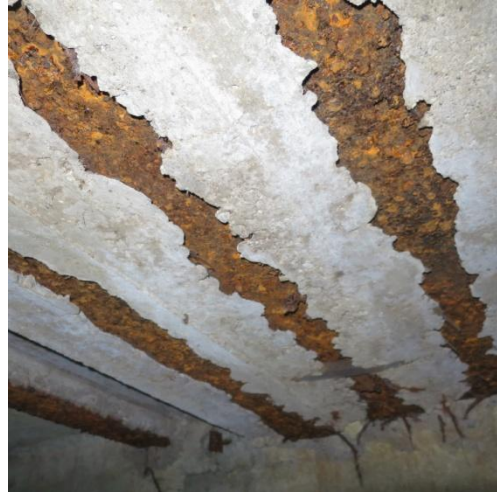
Foto 29. Kolmanda seisundi vahelaes piirkond - ümberehitatud korrodeerunud terastaladel

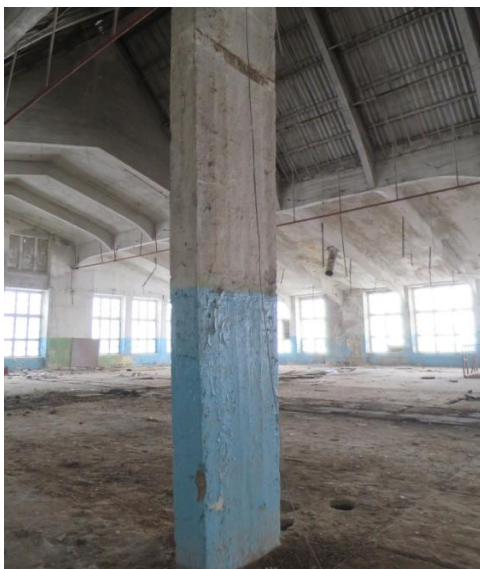
Seisund 1 - Esimese seisunditaseme alla kuulub nähtaval olevatest postides ligikaudu 87%, st. konstruktsioon on suuremate vigastusteta ja postides esinevad väiksemad vigastused, mis konstruktsiooni kandevõimet ei mõjuta. Postides esinevad vigastused on enamasti põhjustatud ebapiisavast hooldusest ja konstruktsiooni vanusest. Postid vajavad enamasti väiksemaid kohtparandusi.

Foto 30. Esimese seisunditaseme pearaami post

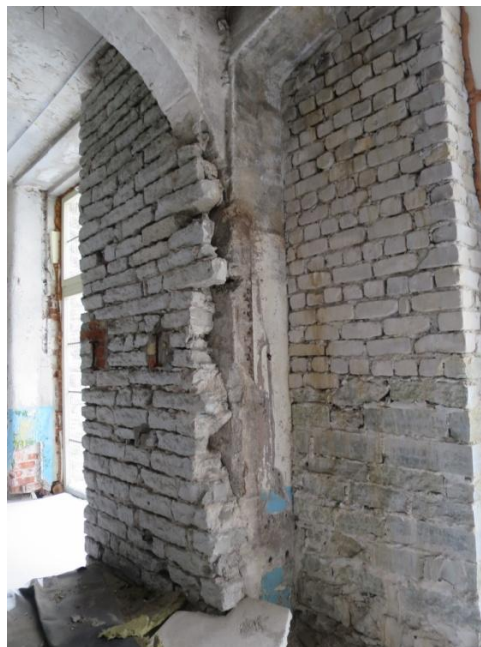
Foto 31. Esimese seisunditaseme pearaami post

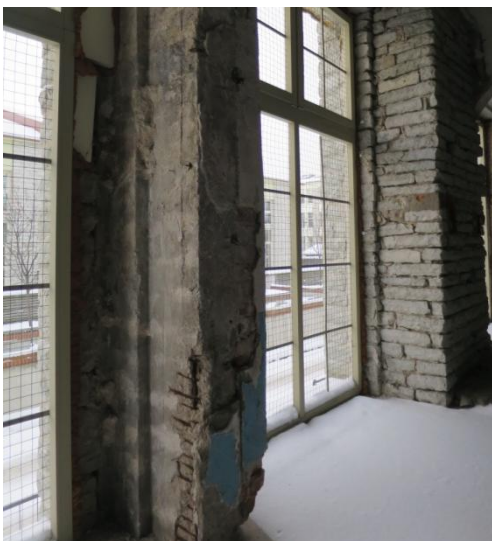
Seisund 2 - Teise seisunditaseme alla kuulub ligikaudu 10% nähtaval olevatest postidest. Nende postide sarruse kaitsekiht on kohati purunenud ja sarrus korrodeerunud. Postides esinevad vigastused on põhjustatud mehhaanilistest teguritest, nt. masinate kinnituselementidest, või välisest tulenevast niiskuskahjustustest.

Foto 32. Osaliselt teise seisukorra post RP25

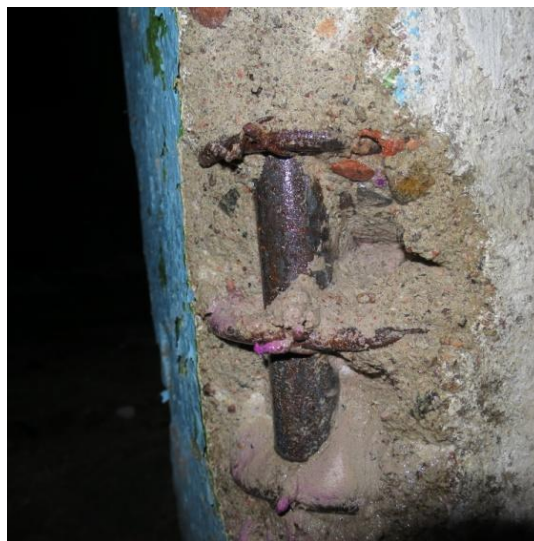
Foto 33. Osaliselt teise seisukorra post G

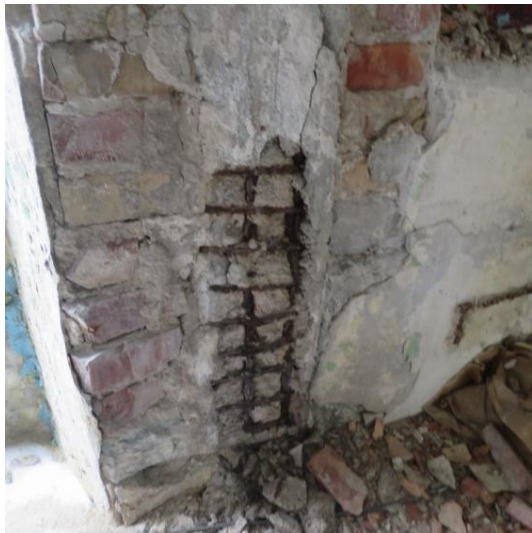
Seisukord 3 - Kolmanda seisunditaseme alla kuulub ligikaudu 3% nähtaval olevatest postidest. Nende piirkondade restaureerimine ei ole võimalik, mis tähendab, et postide osa tuleb lammutada ja asendada.

Foto 34. Osaliselt kolmanda seisukorra post RP18

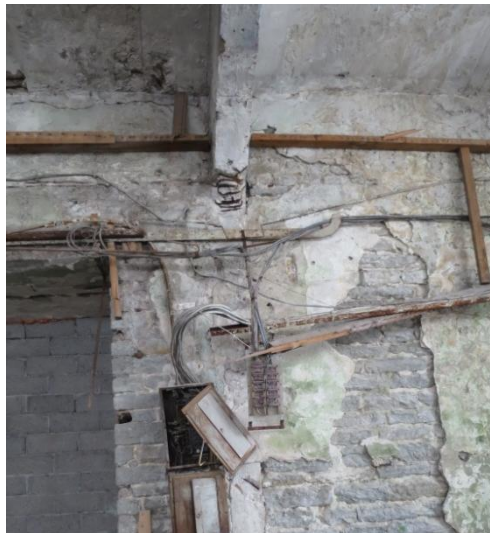
Foto 35. Osaliselt kolmanda seisukorra post-sarrus posti ülaosas korrodeerunud RP01

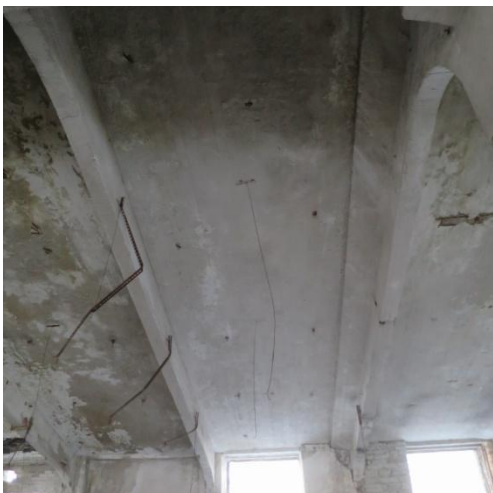
Seisund 1 - Esimese seisunditaseme alla kuulub ligikaudu 30% katuslae raudbetoonpinnast, s.t. konstruktsioon on suuremate vigastusteta ja plaadis esinevad väiksemad vigastused, mis konstruktsiooni kandevõimet ei mõjuta. Laeplaadis esinevad vigastused on enamasti konstruktsiooni vanusest, hoone ebapiisavast hooldusest ja liigniiskusest.

Foto 36. Esimese seisunditaseme laeplaat PL36

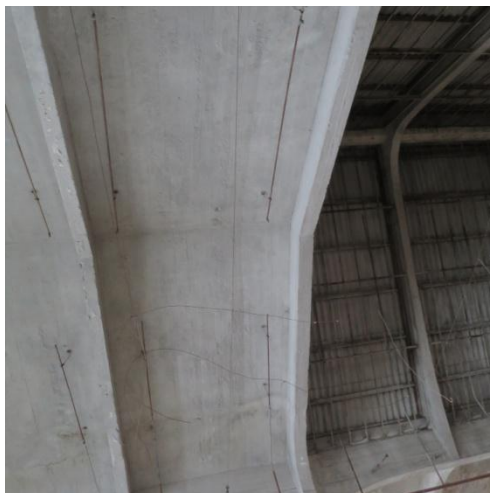
Foto 37. Esimese seisunditaseme laeplaat PL51

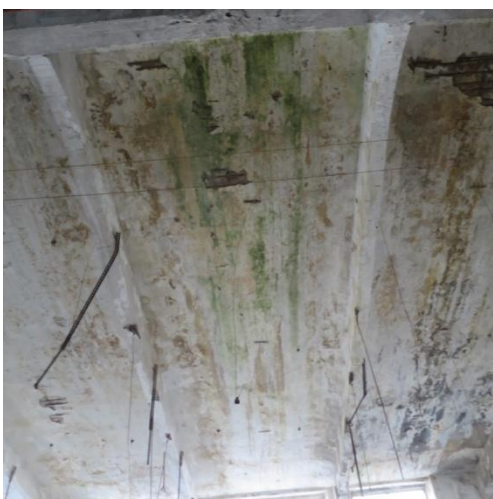
Seisund 2 - Teise seisunditaseme alla kuulub ligikaudu 62% katuslae raudbetoonpinnast. Nendes piirkondades on armatuuri kaitsekiht kohati purunenud, sarrus tugevalt korrodeerunud ja sarrusvarraste ristlõige vähenenud. Katuslaes esinevad suuremahulised niiskuskahjustused ja pinnal on hakanud vohama vetikas.

*Foto 38. Valdavalt teise seisunditaseme laeplaat
- vohav vetikas PL27*

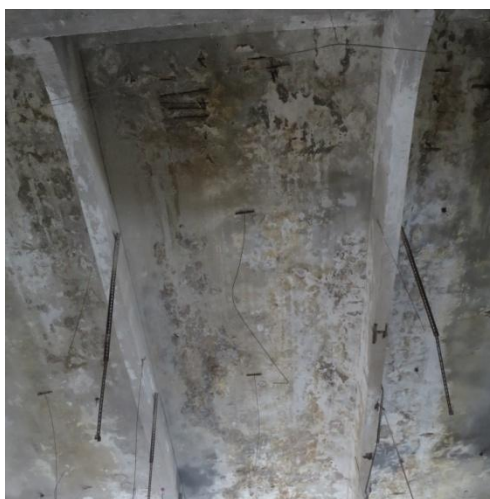
*Foto 39. Valdavalt teise seisunditaseme laeplaat
PL21*

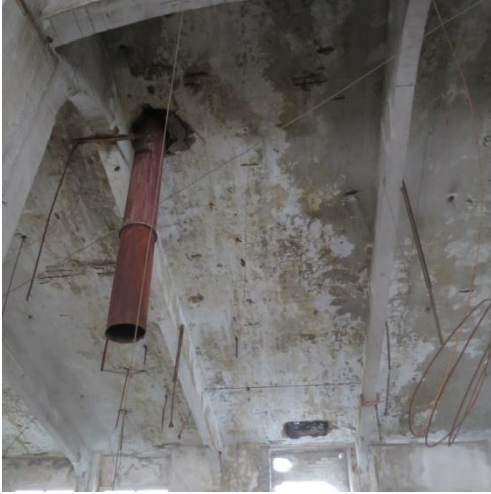
Seisund 3 - Kolmanda seisunditaseme alla kuulub ligikaudu 8% katuslae raudbetoonpinnast. Nende piirkondade restaureerimine ei ole võimalik, mis tähendab, et katuslae piirkonnad tuleb lammutada ja asendada. Katuslaes esinevad kahjustused on enamasti põhjustatud katuslage läbivatest avadest ja liigniiskusest tulenevatest kahjustustest.

Foto 40. Osaliselt kolmanda seisunditaseme
laeplaat PL32

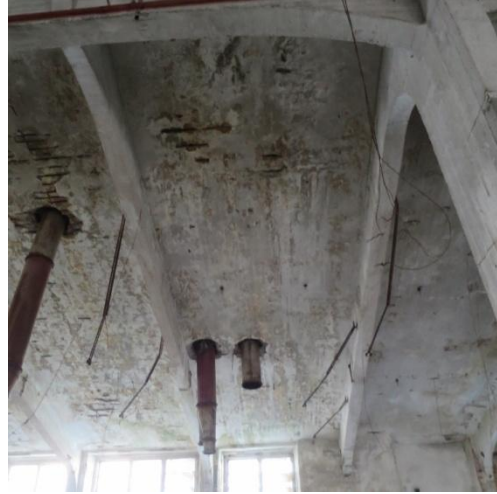
Foto 41. Osaliselt kolmanda seisunditaseme
laeplaat PL24
