**TARTU, RIIA 93 HOONE AJALOO UURING,
EHITISE TEHNILISE SEISUKORRA HINDAMINE
JA KATUSEKONSTRUKTSIOONIDE
RESTAUREERIMISPROJEKT**

**A STUDY OF HISTORY, CONSTRUCTION AND
BUILDING STRUCTURES AND A RESTAURATION
PROJECT OF RIIA 93, TARTU**

MAGISTRITÖÖ

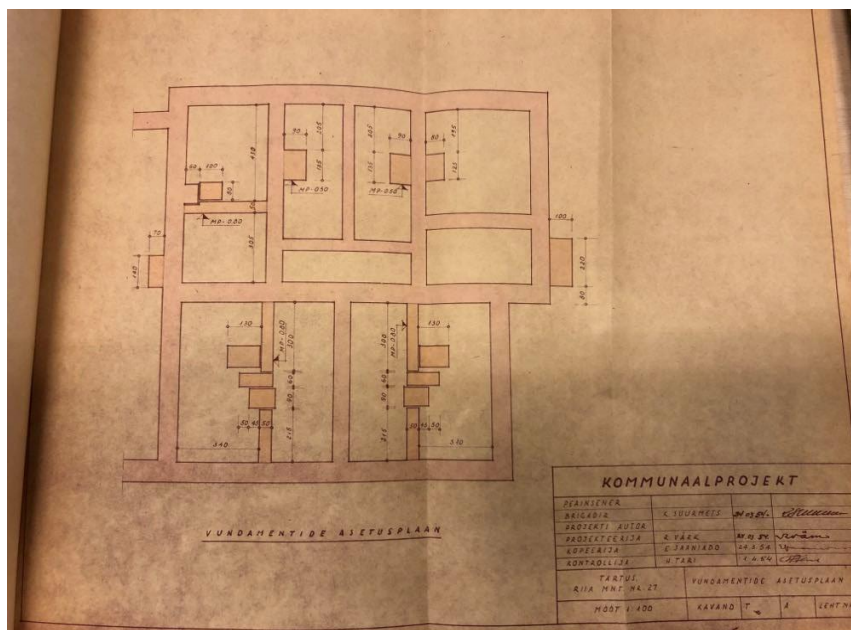
avamist, siis ei olnud võimalik tuvastada, kas on toimunud kahjustusi või mitte. Lisaks on hoonel ka puudulik vihmaveesüsteem, mille käigus katusele langev vihm langeb hoone soklile, tekitades omakorda liigniiskust. Üheks probleemiks võib olla ka see, et hoone kõrgema osa kaks esimese korruse korterit on maapinna tõusu tõttu jäänud osaliselt maapinnast allapoole.

Vundamendi restaureerimiseks on mitmeid võimalusi, esmalt oleks vaja lahendada sadeveeprobleem. Selleks tuleks korrastada vihmaveerennid ja äravoolutorud. Lisaks tuleb kaaluda vundamenti tuulutusavade tegemist, sest osaliselt on põrandal tuulutusvahe, aga osas hoones on betoonpõrand otse pinnasel. Tehes tuulutusavad vundamenti, oleks vaja ka sokkel uuesti krohviga viimistleda.

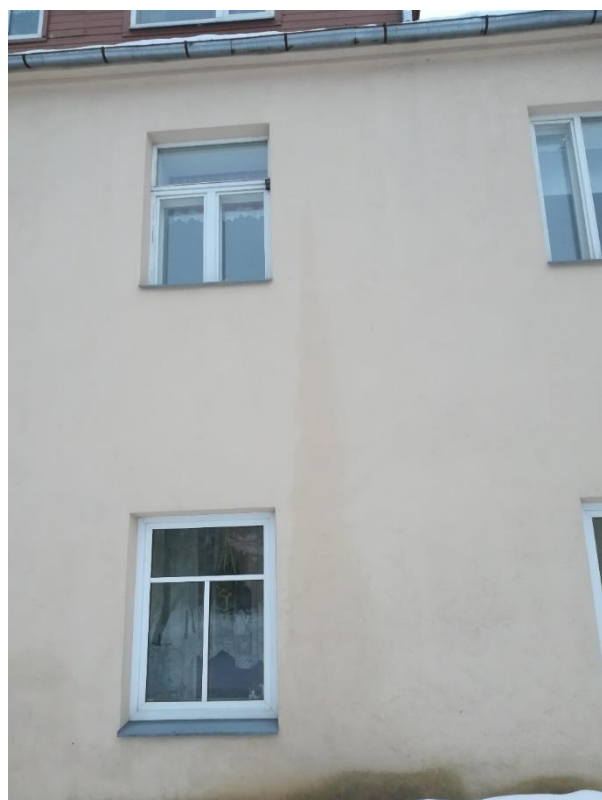
Hoone kandeseinad on ehitatud tellistest ja tuhaplokkidest, katusel on kasutatud puitu. Kandeseinade seisukord on väga hea. Kuid tuleb olla ettevaatlik liigniiskusega, mis tuleb sadeveest. Välisfassaadi krohviti ja värviti 2014. aastal.

Joonis 12 niiskus kahjustus soklipiirkonnas. Autori erakogu

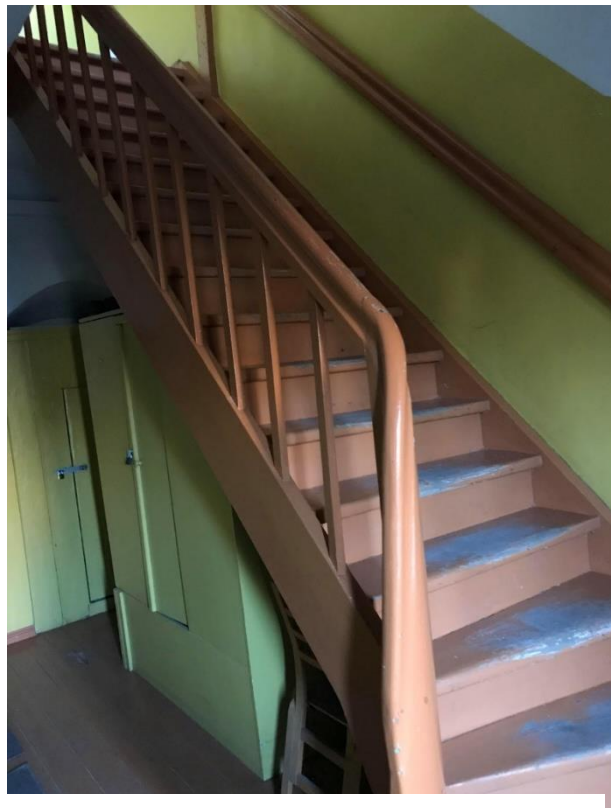
Joonis 14 Esimese korruse trepp. Autori erakogu

Esimese korruse treppi parandamise võimalusteks on ehitada uus trepp või välja vahetada astmed. Uue treppi ehitus on kindlasti väga kallis ja paremaks lahenduseks on treppi parandamine.

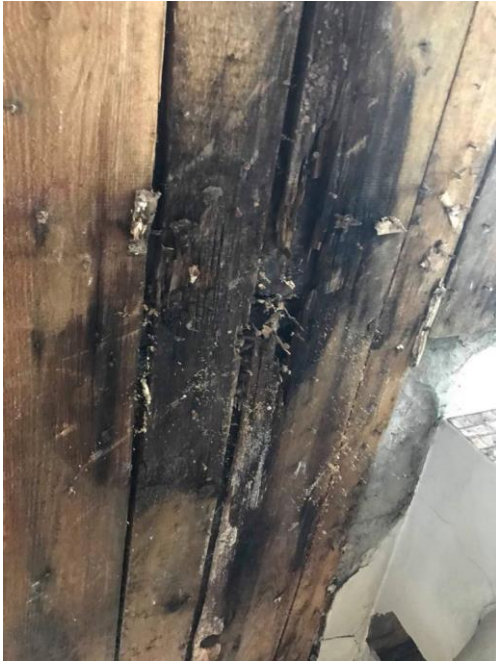
Joonis 19 katuse läbi sajamisest tingitud kahjustused. Autori erakogu

Katuse kattematerjaliks on plekk, mis peab olema kooskõlastatud Tartu linnavalitsusega, kuna tegemist on miljööväärusliku hoonega. Kindlasti tuleks korrigeerida vahetada mõlema osa katuse kattematerjalid. Madalamal osal ei tuvastatud visuaalse kontrolli käigus ühtegi veekahjustust või muud kahjustust. See tähendab, et sel osal on vaja täiendavalt soojustada ja vahetada katuseplekk. Konstruktsiooni kihid on kirjeldatud graafilises osas. Katuse vihmaveerennide süsteemi tuleks korrastada või ehitada uus vihmavee süsteem.

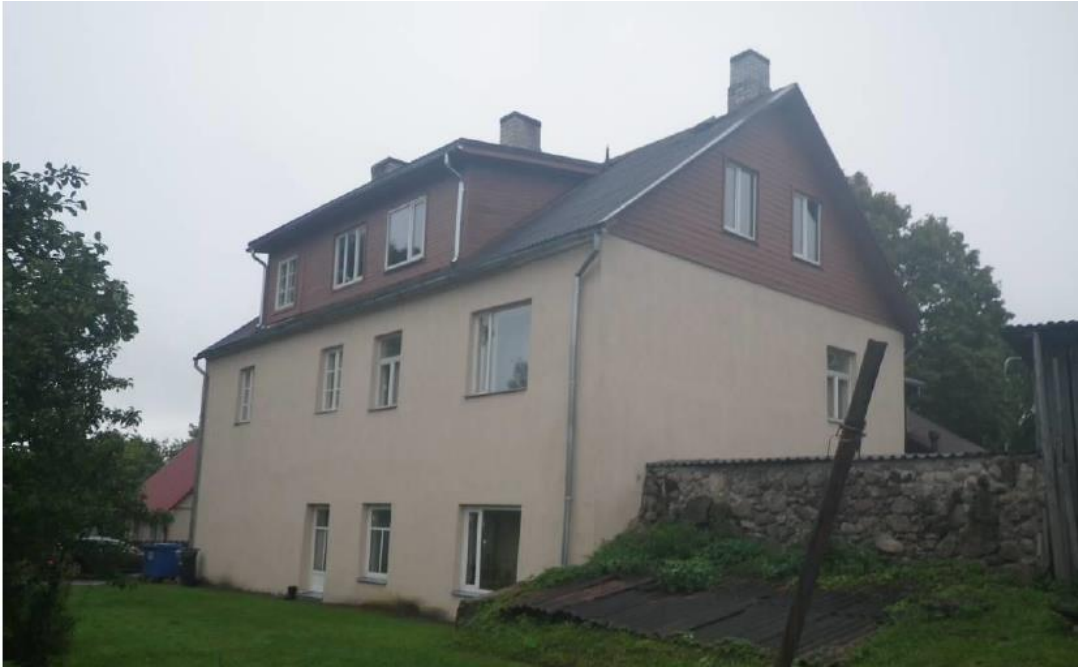
Joonis 21 8 Hoone hoovivaade soklikahjustusega. Autori erakogu

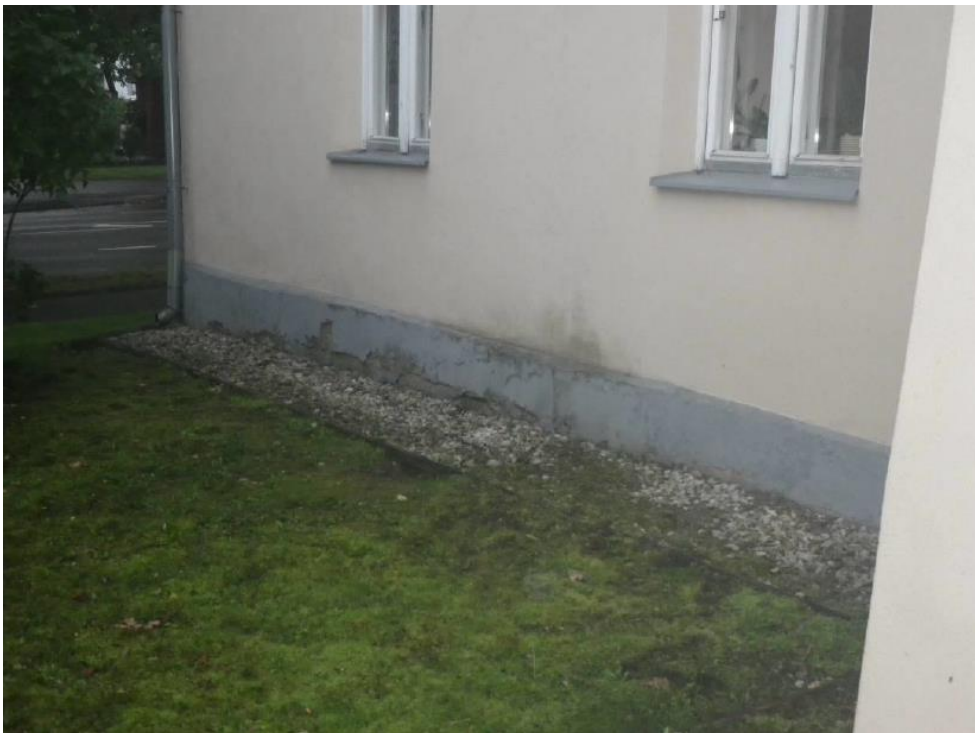
Joonis 22 Niiskus- ja külmakahjustusega sokkel. Autori erakogu

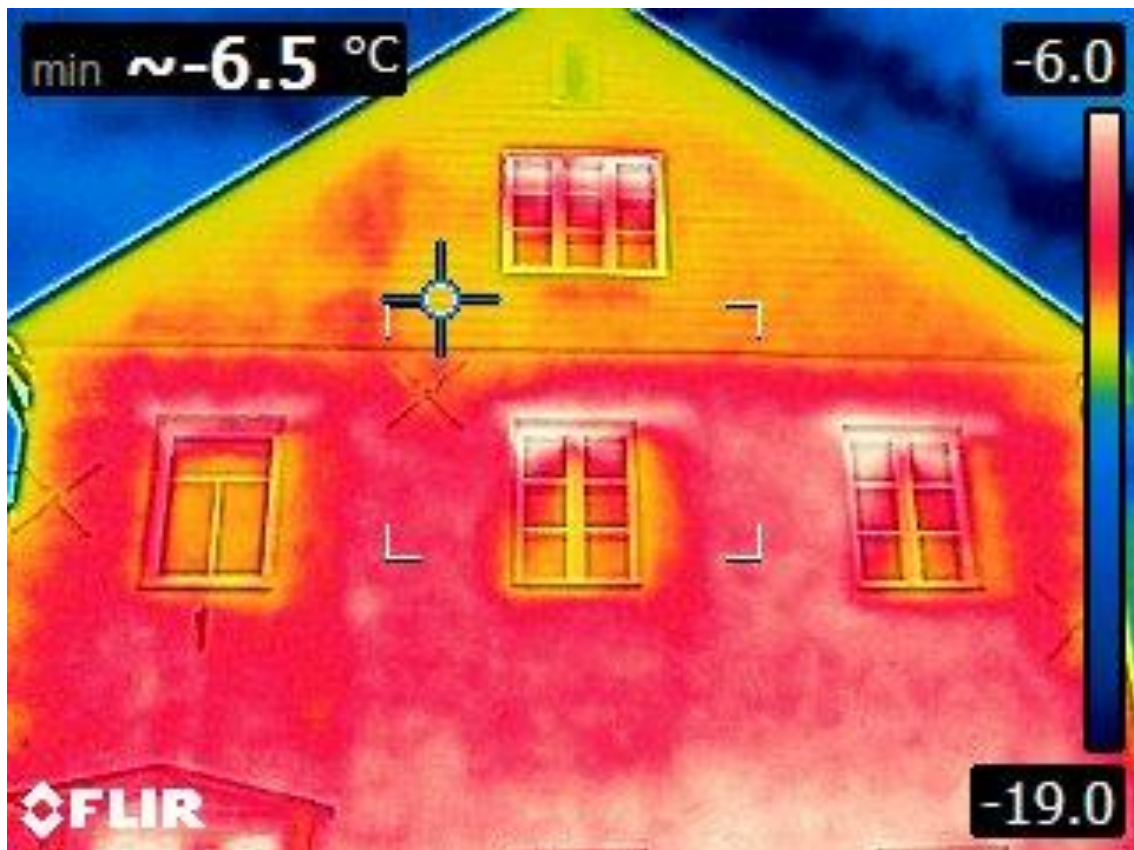
Joonis 26 Termokaamera foto. Autori erakogu

Joonisel 26 on kõige suuremaks üllatuseks esimese korruse sokli temperatuur. Koheselt jääb silma, et tegemist on kõige rohkem sooja väljalaskva osaga. Madalama osa katus on ühtlase tooniga ja sealt ei ole näha konkreetseid kohti kus võiks soojust eralduda.

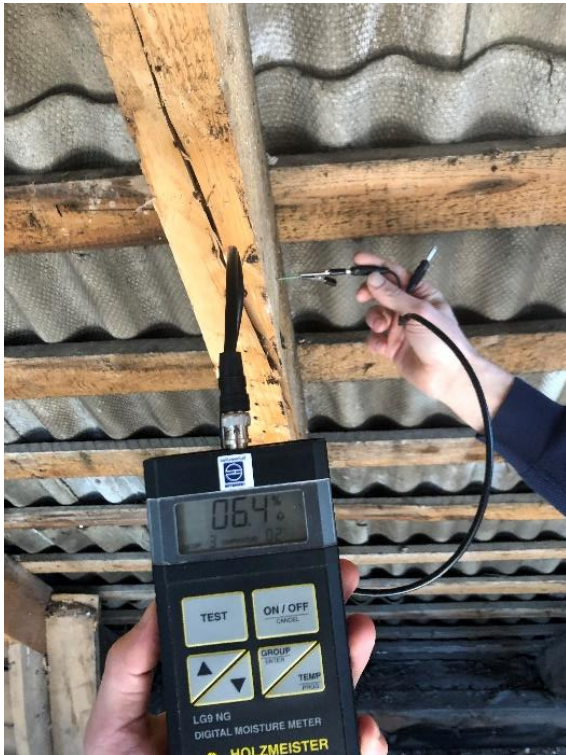
Võiks ju arvata, et veekahjustusega sarikal on kindlasti suurem niiskus kui teistel konstruktsiooni osadel, aga võib oletada, et niiskuskahjustus on tekkinud varem ja hetkel on saanud konstruktsioon saanud tuulduda, kuna on olnud avatud üle ühe aasta. Hetkeolukorras saame eeldada, et katus on piisavalt vettpidav, et avatud sarikas rohkem ei kahjustu. Kahjustused tekkisid siis, kui kogu konstruktsioon oli suletud ja niiskus ei kuivanud piisavalt kiiresti ära.

Asukoht:	Pärilin post	Sarikas	Veekahjustusega aknalaud	Mädanenud sarikas
Puidu niiskus	13,3%	6,4%	16%	12,7%

Joonis 33 Niiskumõõdistus. Sarikas. Autori erakogu

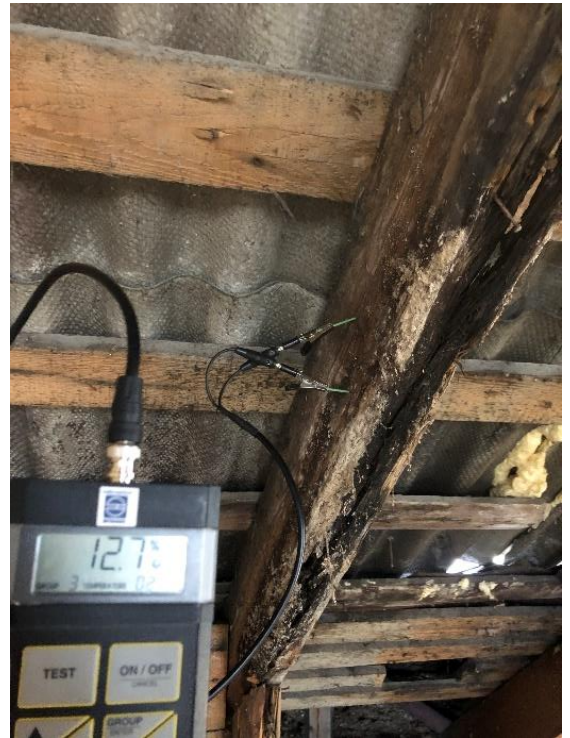
Joonis 27 Niiskumõõdistus. Mädanenud sarikas. Autori erakogu

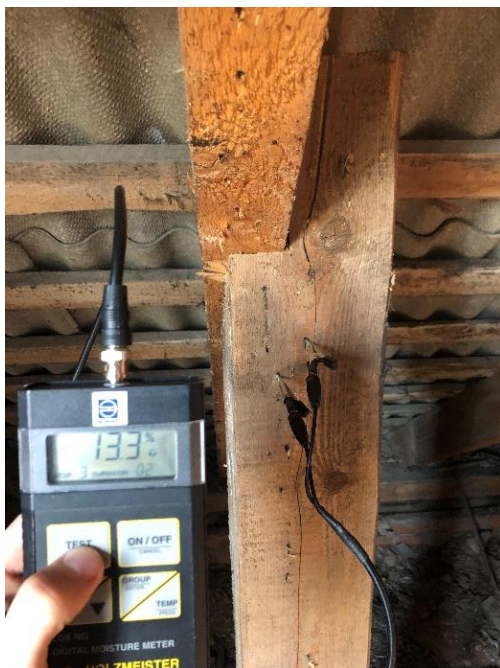
Joonis 29 Niiskumõõdistus. Pärlin post. Autori erakogu

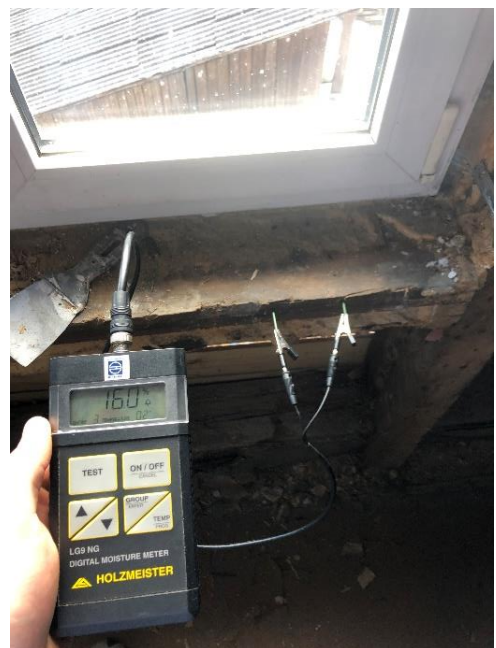
Joonis 28 Niiskumõõdistus. Veekahjustusega aknalaud. Autori erakogu
