Eve Pärna

KORTERELAMU ENERGIATÕHUSUSE HINDAMINE

Lõputöö

Tallinn 2017

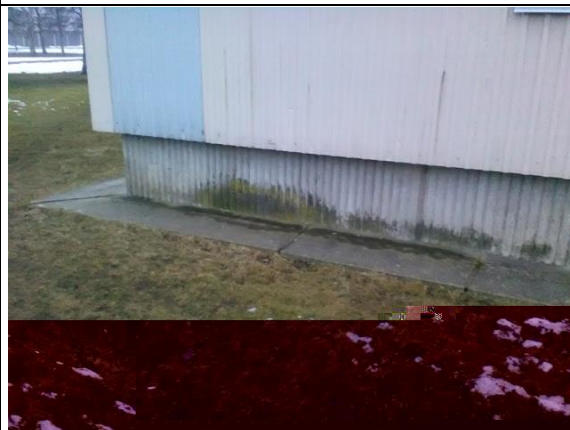
Pilt 4. Sokli niiskuskahjustus (otsasein 1)

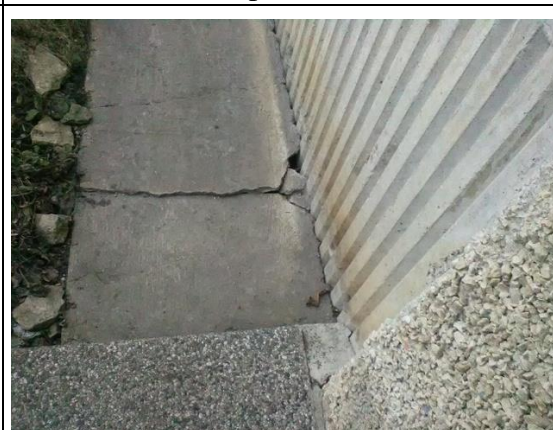
Pilt 4. Vajunud sillutisriba

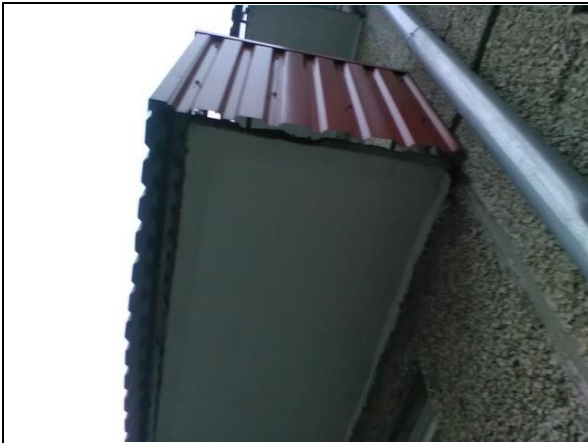
Pilt 5. Rõdupaneel alt vaates

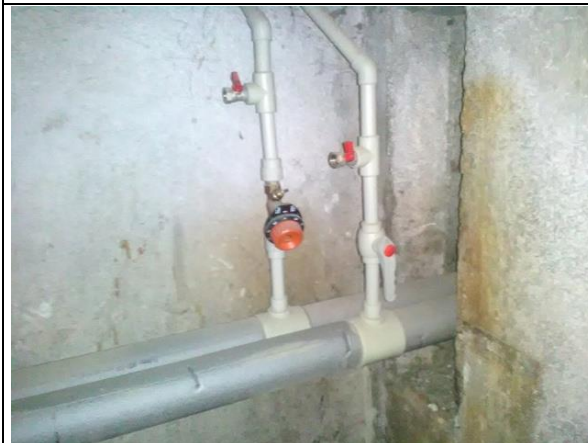
Pilt 9. Kütetorustik

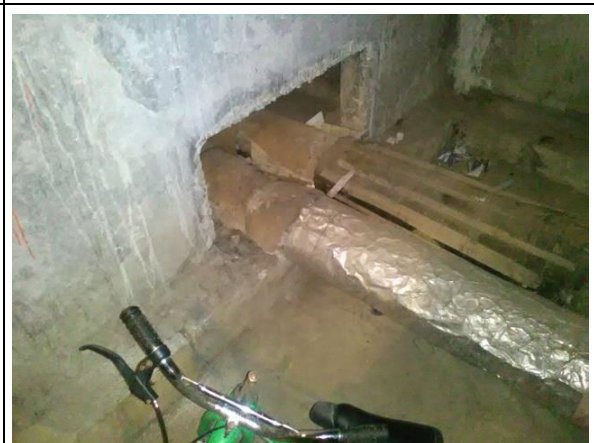
Pilt 10. Kütetrass

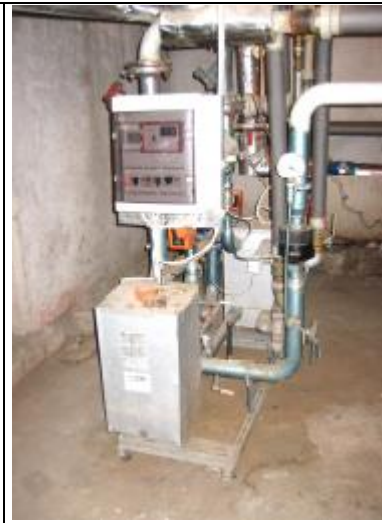
7. Soojussõlm on paigaldatud 2006, hooldusleping on sõlmitud. Soojussõlme seisukord on hea.
8. Kütte magistraalitorude ja isolatsiooni materjal, paksus ning seisukord: torustiku materjal on plastik. Maja on paigaldatud kahetorusüsteem alt jaotusega, paigaldatud on termostaatventiilid. Kütte magistraalitorud on soojustatud ühe cm paksuse poroloonist isolatsiooni kattega, mis on osaliselt irdunud, püstikud on soojustamata. Korterijuhatus ei ole huvitatud torustiku paremast isoleerimisest, sest nii hoitakse esimese korruse põrandaid soojana.
Maja keldrit läbivad osaliselt kaugkütte magistraalitorud, mille soojustusmaterjalid on pärit hoone ehituse algusaegadest (asbest).

Pilt 12. Soojasõlm

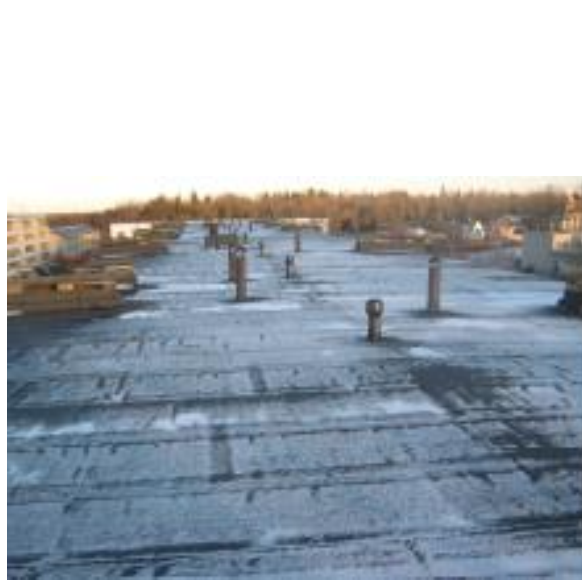
3. Katus: seisukord on väga hea (renoveeritud 2008). Katusele on paigaldatud lisasoojustus ja kaetud bituumenist rullmaterjaliga, katuse tüüp on lamekatuse. Vihmaveerennid ja -torud on uued, kuid ühes kohas vajab vihmaveerenni liitekoht uuesti kinnitamist, sest on arvatavasti lume raskuse tõttu ära vajunud. Majas on kanalisatsioonipüstikud vahetamata ja seetõttu on vahetamata ka kanalisatsiooni tuulutuskorstnad. Katuse remondijärgselt jäeti lahti tuulutavad millised asuvad fassaadis ja need suleti vahtpolüstürooliga 2016.

Pilt 13. Katus

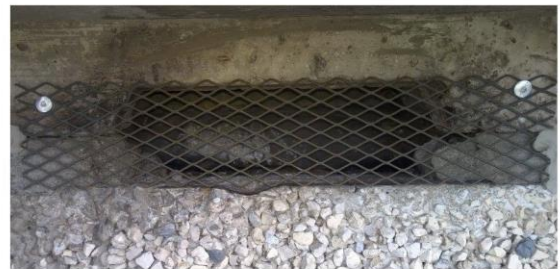
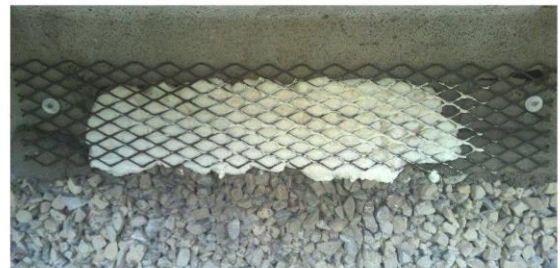
Pilt 14. Katuse tuulutused fassaadis

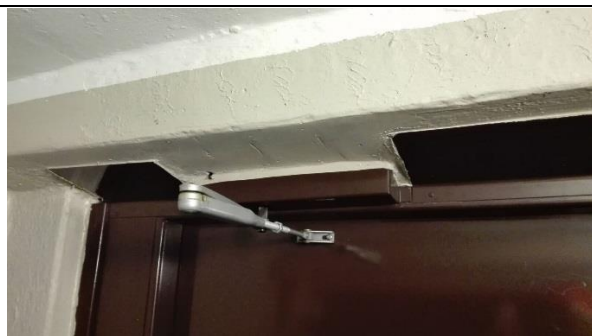
4. Aknad: üldruumide (trepikojad kelder) aknad on vahetatud 2005, korterite akendest on vahetatud ca 90%.
5. Välisüksed: välisuksi on kokku kuus (trepikoja- ja keldriuks asuvad kõrvuti ja on ühes moodulis koos). Välisüksed on vahetatud 2005 ja seisukord on rahuldav, ukсед on üks kord üle värvitud, perioodilist hooldust ei teostata, uste lukkused hooldatakse vastavalt vajadusele tellimisel, uste sulgurid asuvad betoonist tala taga ja on kaetud plekist kattega, mis on keevitatud uksepiida külge ja seetõttu ei ole võimalik neid hooldada ning reguleerida, ka nende vahetus on võimatu, sest selleks tuleks ukse moodul demonteerida.

Pilt 15. Välisukse ukseulgur

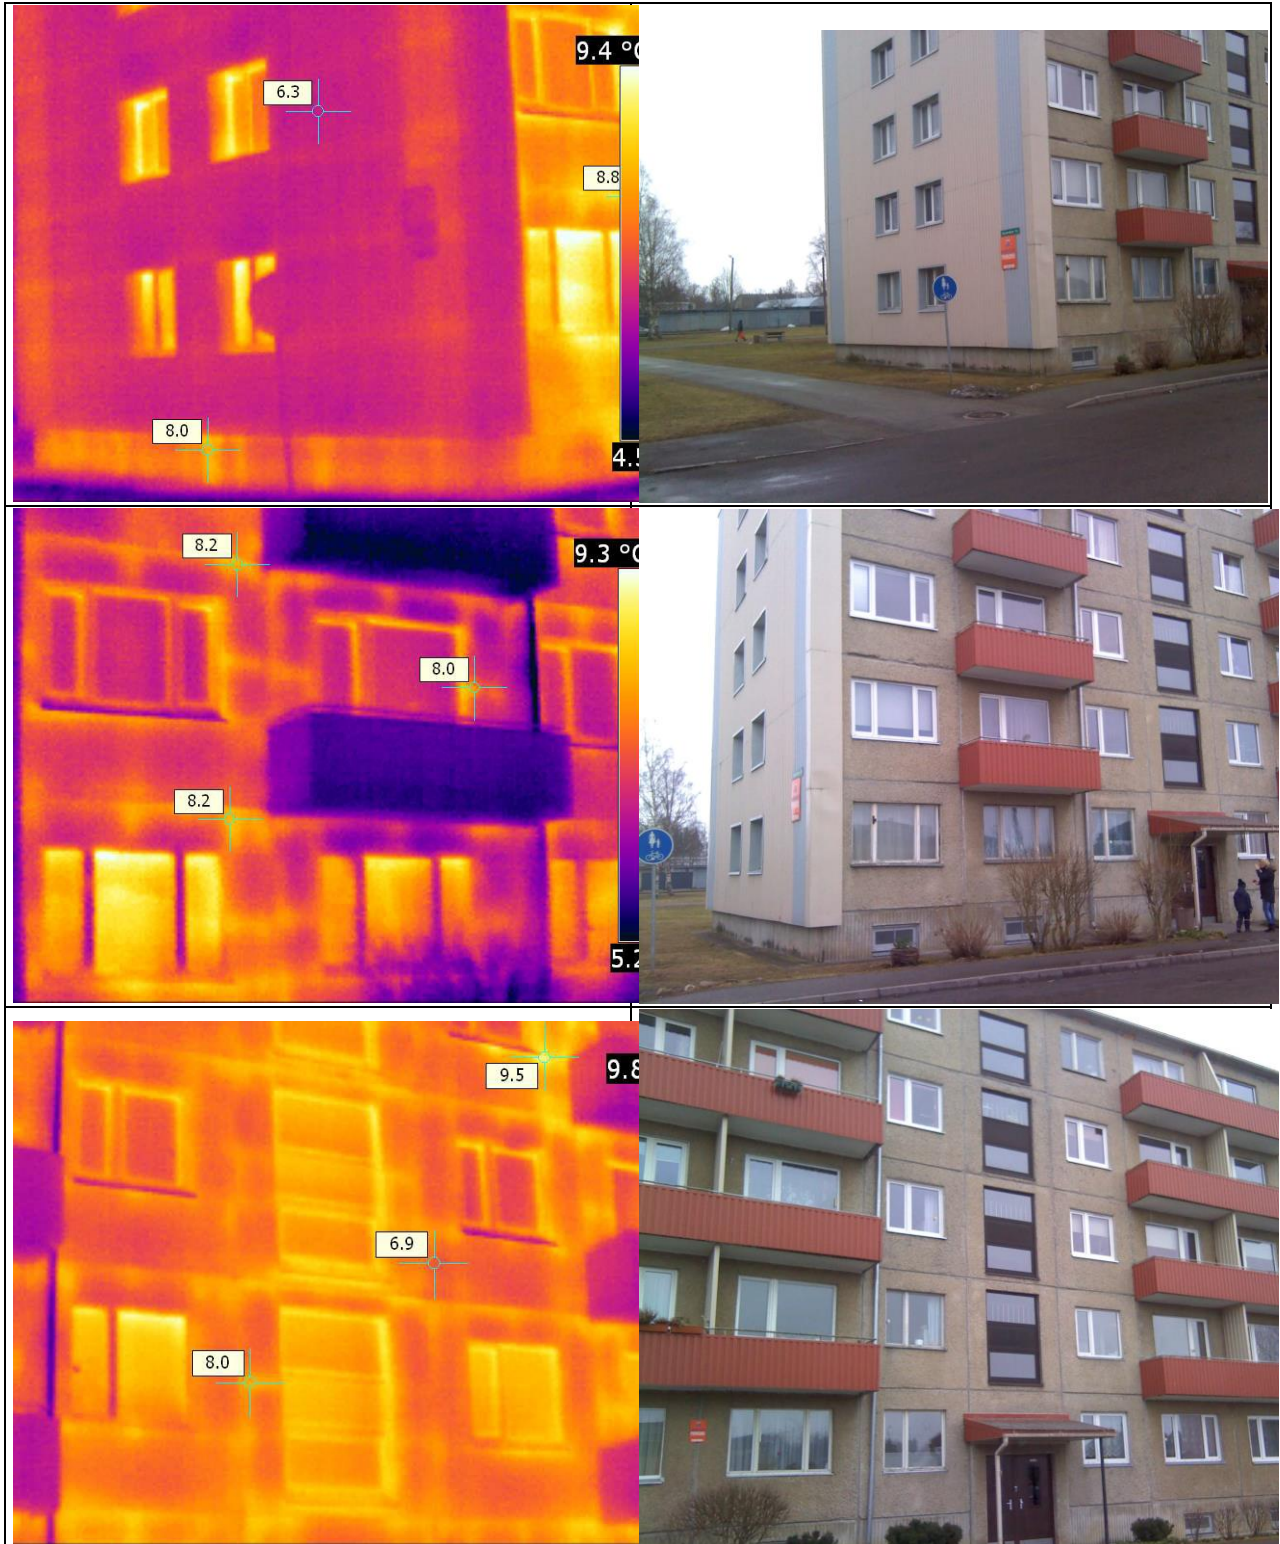
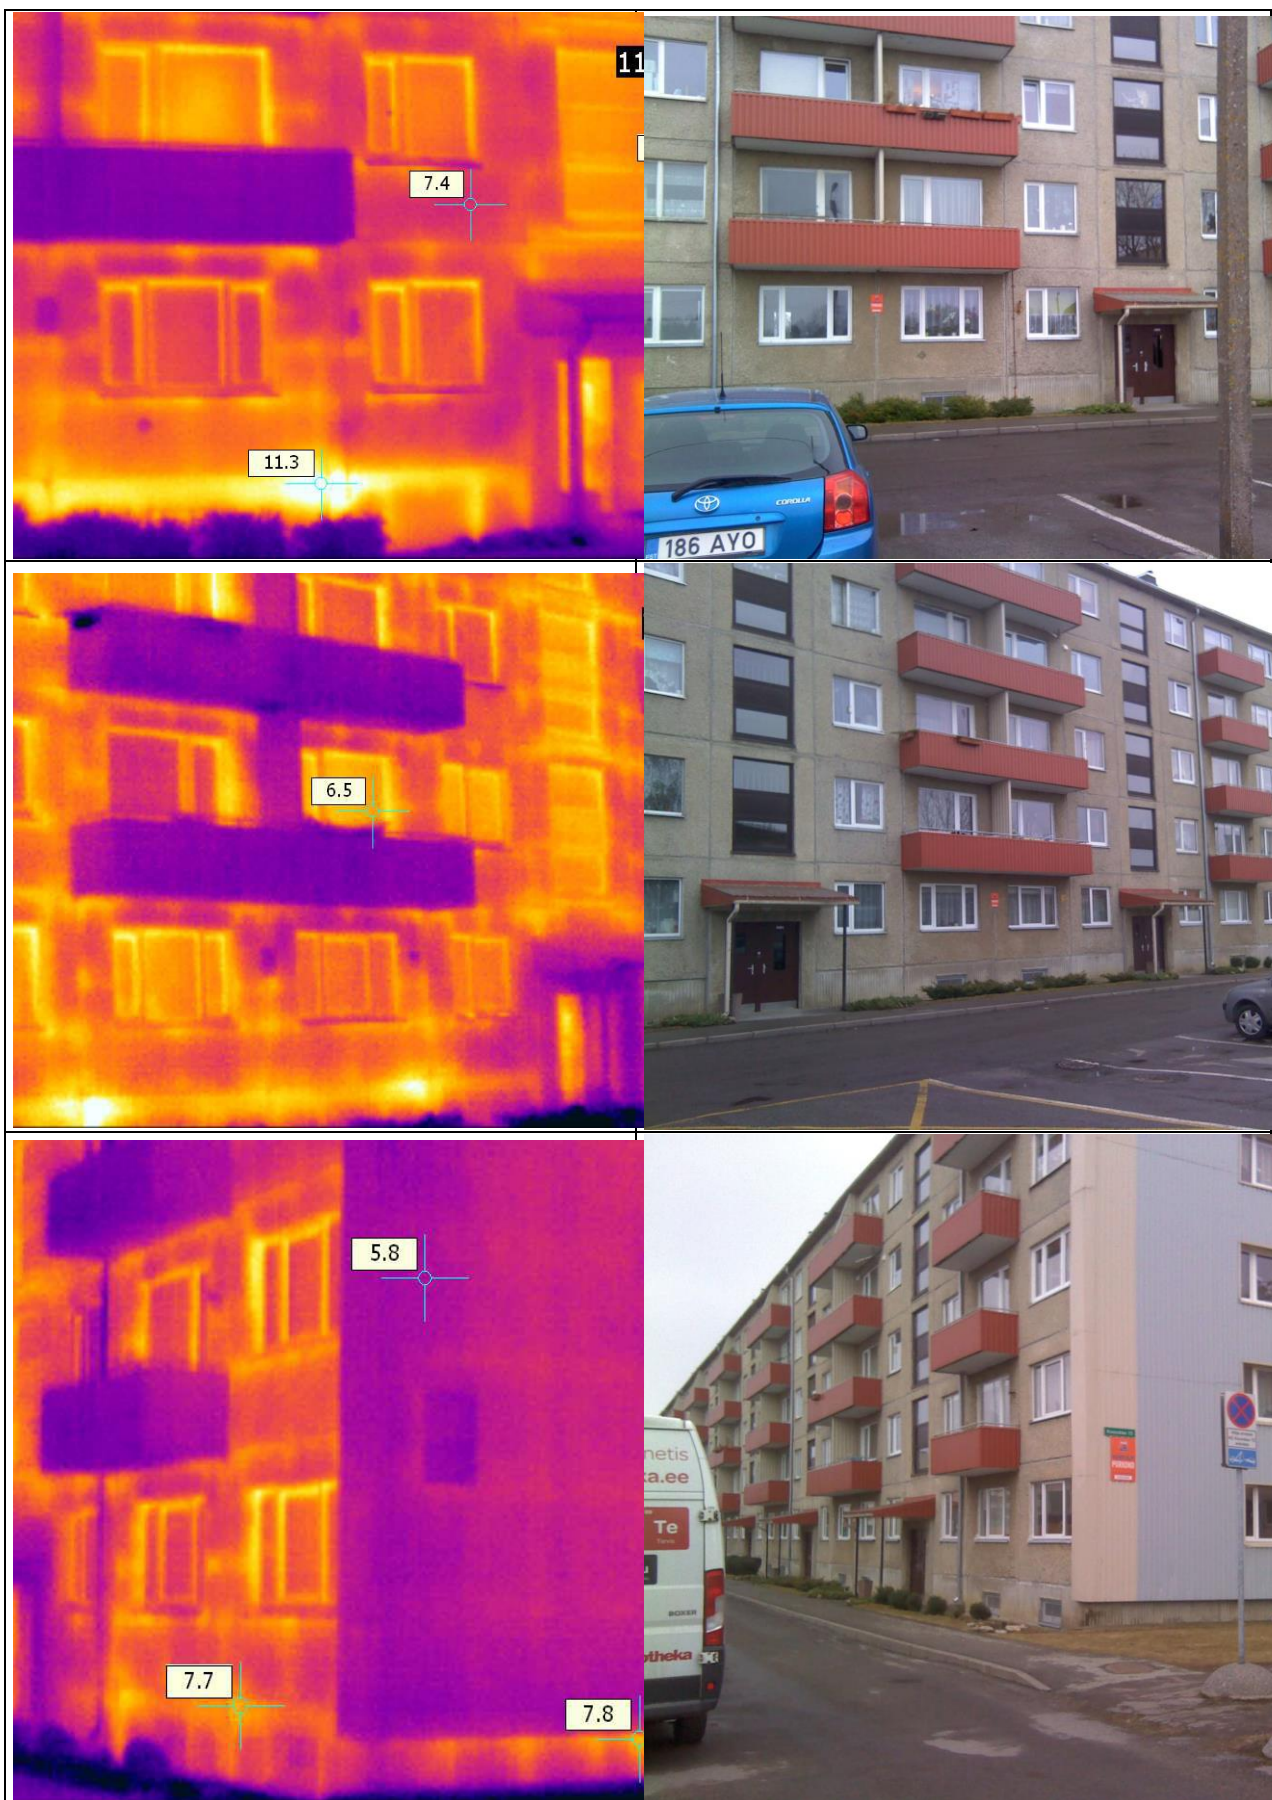
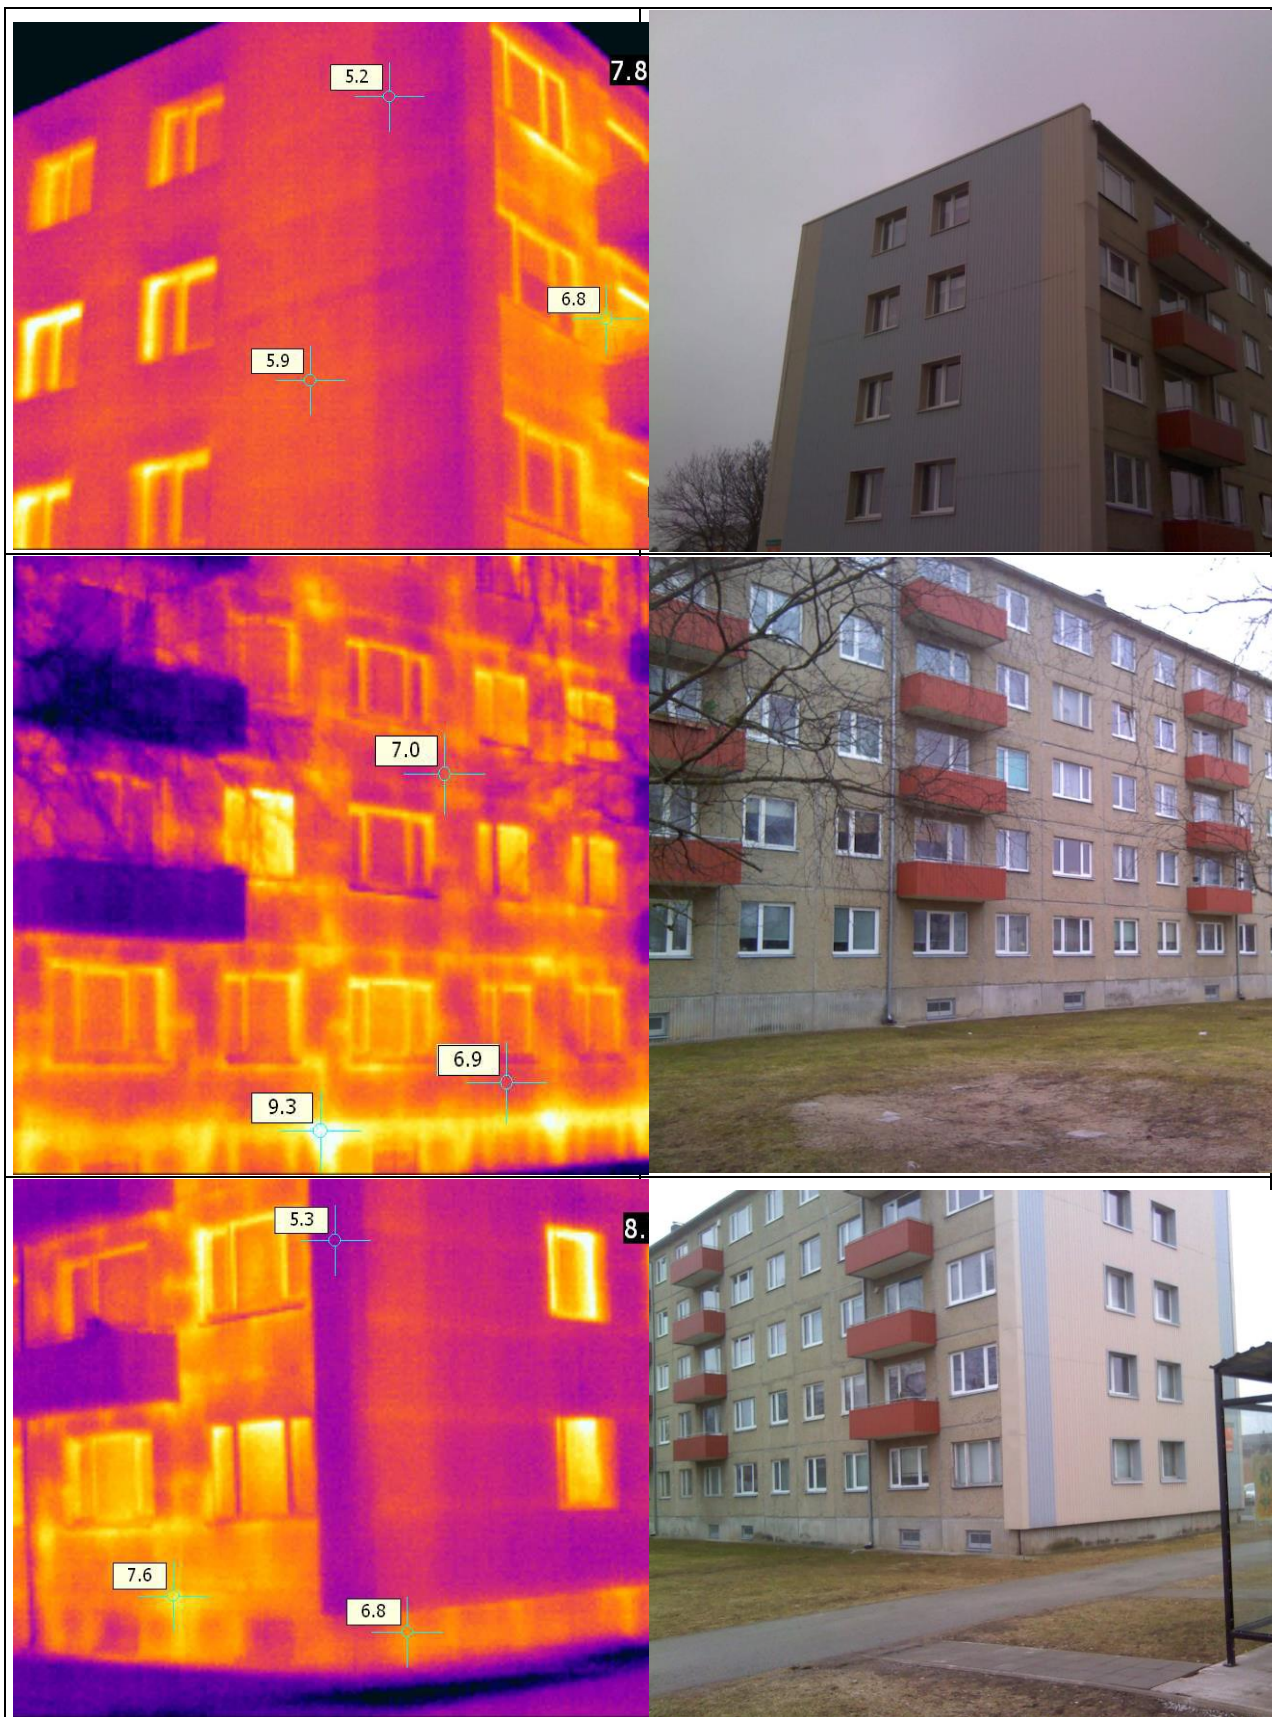
Lisa 8. Termofotod

6. Termograafia: termopildid on tehtud 26.03.2016, kaamera mudel Flir ThremaCAM SDS/N 278017074, täpsus $\pm 0,1$ °C, töövahemik -25 kuni +100 °C. Mõõdistamise ajal oli välisõhu temperatuur 5,0 °C, kell 16:00-16:30, ilm oli pilves. Pildid asuvad Lisa 8.
