**RAUDBETOONIST SEINAELEMENTIDE
KVALITEEDI ANALÜÜS VEERENNI KVARTALI
NÄITEL**

**QUALITY ANALYSIS OF PRECAST CONCRETE WALL
PANELS ACCORDING TO THE VEERENNI KVARTAL**

MAGISTRITÖÖ

Tallinn 2020

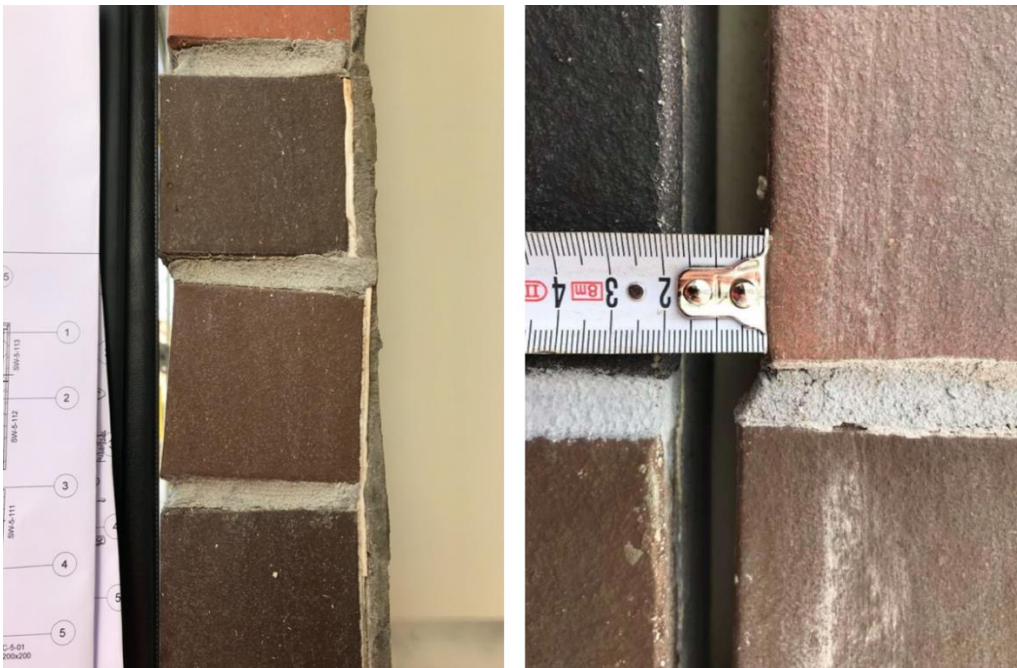
Astmelisuse all mõeldakse telliste nihkumist ettenähtud asukohast (vt Lisa joonis 13). Joonise 5.11 parempoolsel fotol on näidatud telliste astmelisus tasapinnast 6 mm ulatuses. Projekti kohaselt on nõutud tellispinnale TIIP-AA klass, mille puhul tohib astmelisus olla kuni 2 mm. Joonise 5.11 all on välja toodud ka fragment lisas asuvast tabelist nr 4. Vasakpoolse foto põhjal võib mõõtmata hinnata, et astmelisus on enam kui 2 mm.

Joonis 5.11 Telliste astmelisus (Fotode autor: objektiinsener T. Stern)

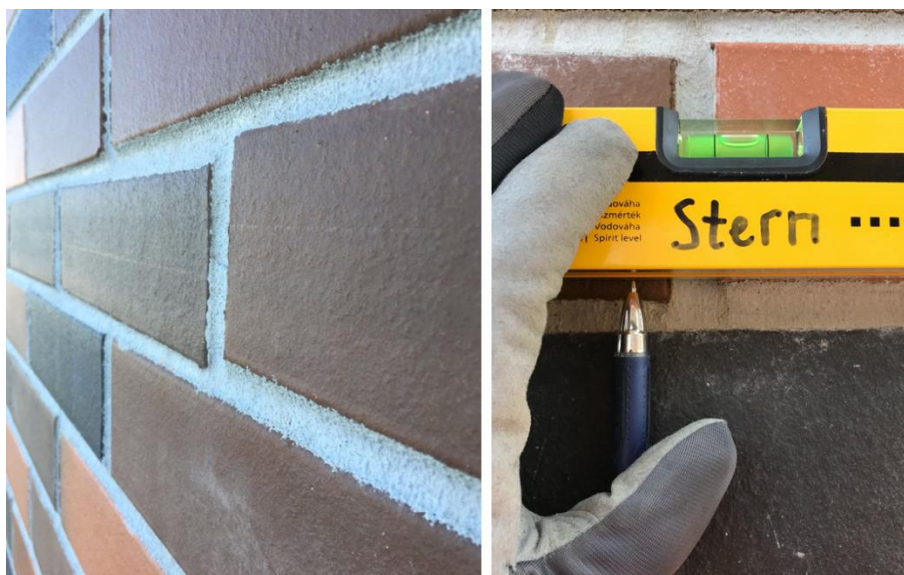
Joonise 5.12 vasakpoolsel fotol on selgelt eristatav telliste tasapinnaline kõverdumine. Kuna nõutud on TIIP-AA klass, tohib plaadi kõverdumine tasapinnas olla 1,5 mm. Ilma mõõtmiseta saame öelda, et tellise kõverdumine ei vasta etteantud nõuetele. Selgema ülevaate saamiseks on välja toodud ka fragment kehtivate nõuete kohta. Plaadi kõverdumist selgitav joonis asub lisa 4 (vt Lisa joonis 11).

Joonis 5.12 Telliste kõverdumine (Fotode autor: objektiinsener T. Stern)

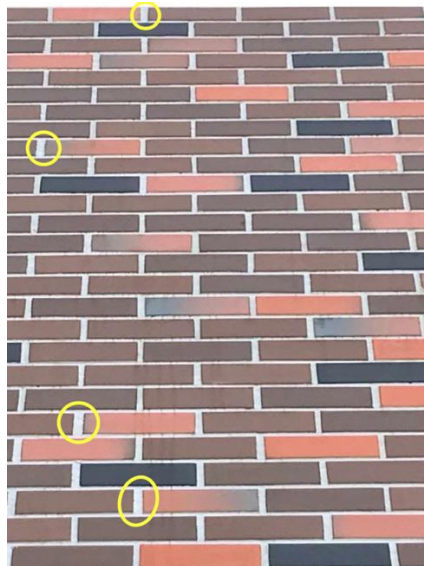
Joonis 5.14 Vertikaalvuukide erinevus (Foto autor: objektiinsener T. Stern)

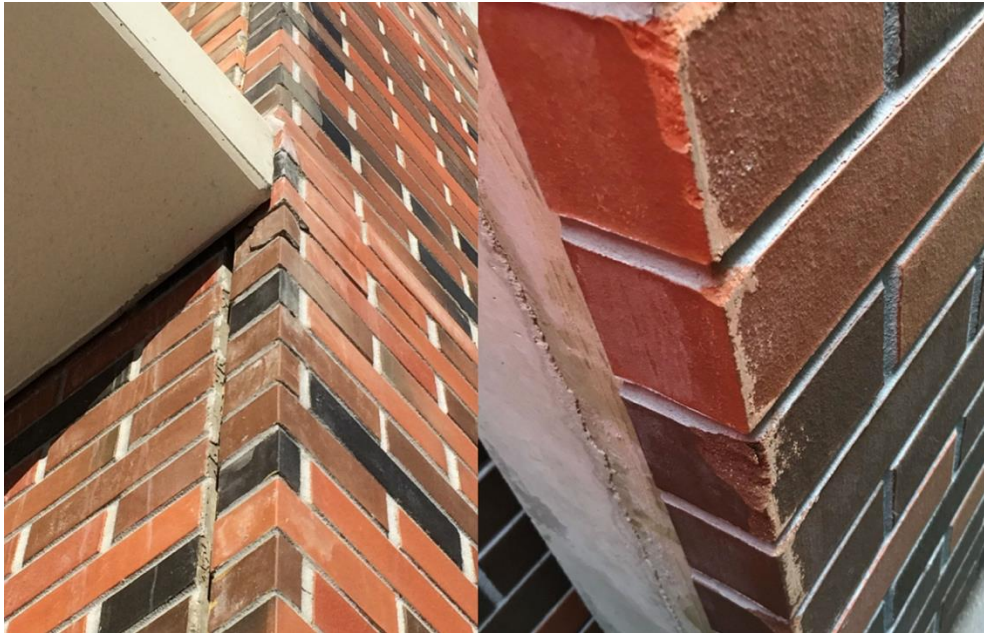
Tellisplaatide puhul on peamisteks puudusteks lõhed, pinnavead, praod või murenenud servad (vt Lisa joonis 15). Nagu ka joonisel 5.6 näidatud, esines Veerenni kvartali I etapis just kõige enam defektsete tellistega seonduvaid probleeme, moodustades 41% kõikidest eri tüüpi puudustest.

Joonis 5.15 Defektsed tellisplaadid (Fotode autor: objektiinsener T. Stern)

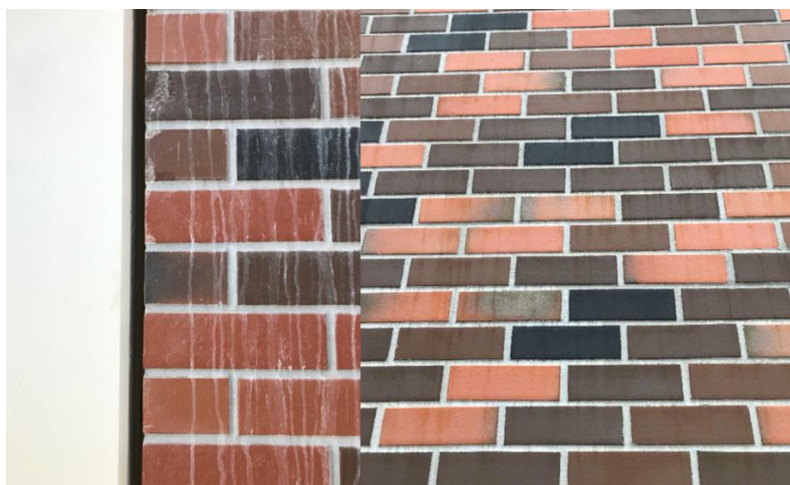
Nirede tekkepõhjused pole seni lõplikult välja selgitatud, kuid oletuste kohaselt põhjustas probleemi tsemendiliimi puhastusvahend. Vuugisegu eemaldamiseks tellisplaadi pinnalt kasutati happesuu. Sealjuures tuleb aga arvestada, et tellisplaatide tüme värvus võib happega kokkupuutel värvi eraldama hakata. Tekib nõ pigmendita joon tellisplaatil ja vuugis. Selleks, et vuukidest niresid eemaldada, tuleb kasutada lihvimist. Halvimal juhul tuleks ka tellisplaate välja vahetada (vt lisa 6 küsimustik 1).

Joonis 5.16 Nired tellisplaatidel ja vuukides (Fotode autor: objektiinsener T. Stern)

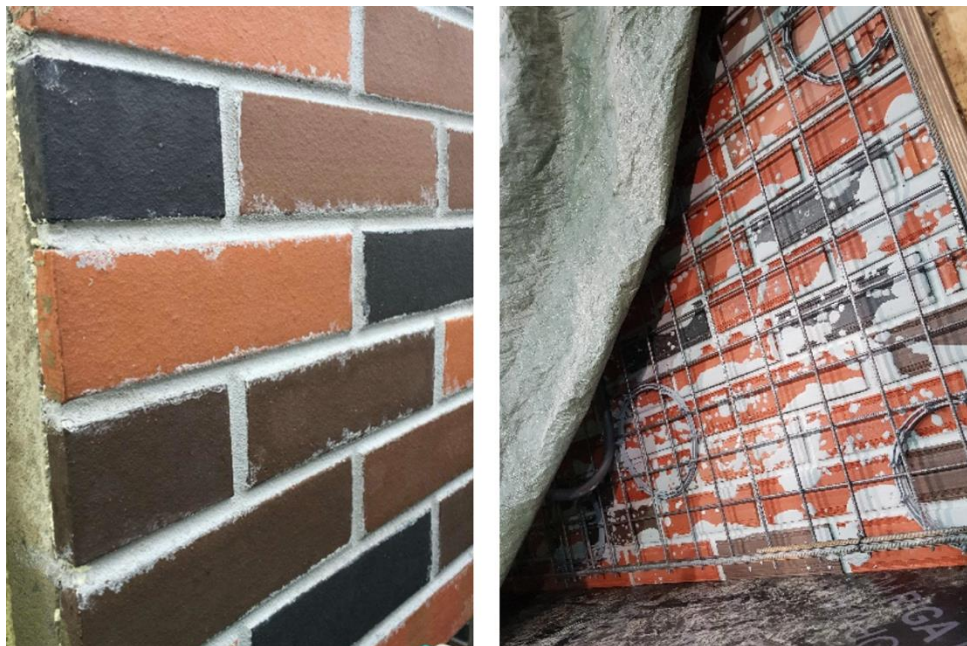
Joonise 5.17 vasakpoolsel fotol on näidatud telliste määrdumine. Põhjused peituvad samuti raudbetoonist seinaelemendi valmistamise tehnoloogias (vt Joonis 5.17 parempoolne foto). Pärast kivide asetamist vormi pinnale lisatakse vuugisegu. Kui aga vuugisegu on liialt vedel, võib see tellisplaatide alla tungida jättes jäljed plaatidele. Samuti võib põhjus seisneda ka tellisplaatide nihkumises.

Joonis 5.17 Tellisplaatide määrdumine (Parempoolsel fotol on näidatud tehases vuugitud tellisplaadid, vasakpoolsel fotol lõpptulemus) (vasakpoolse foto autor: objektiinsener T. Stern, parempoolse foto autor: kvaliteedijuht A. Gildi)

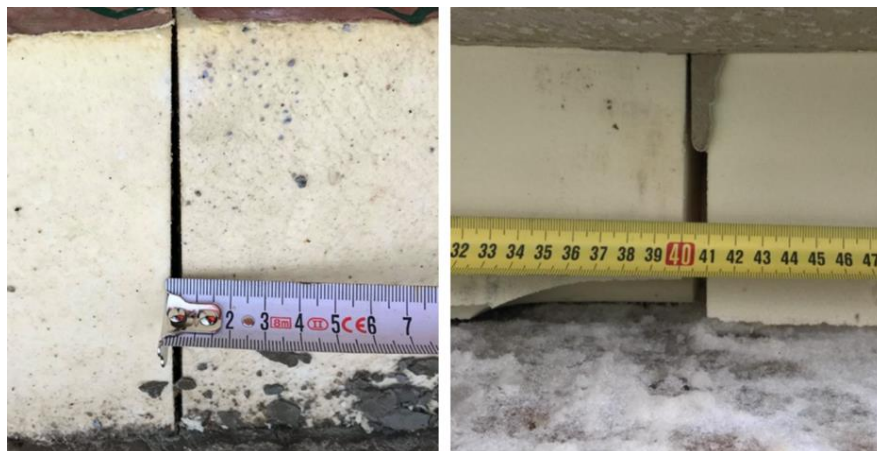
Joonis 5.19 Soojustusplaatide vahed (Fotode autor: objektiinsener T. Stern)

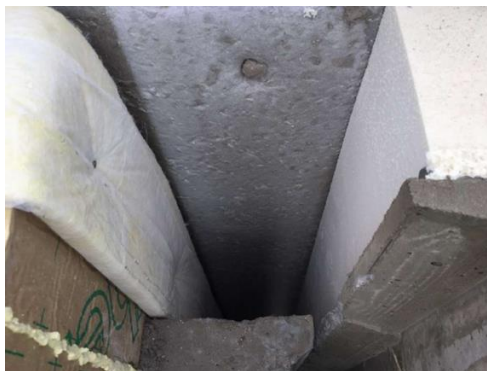
Joonis 5.20 Tühimik soojustusplaatide vahel (Foto autor: objektiinsener T. Stern)

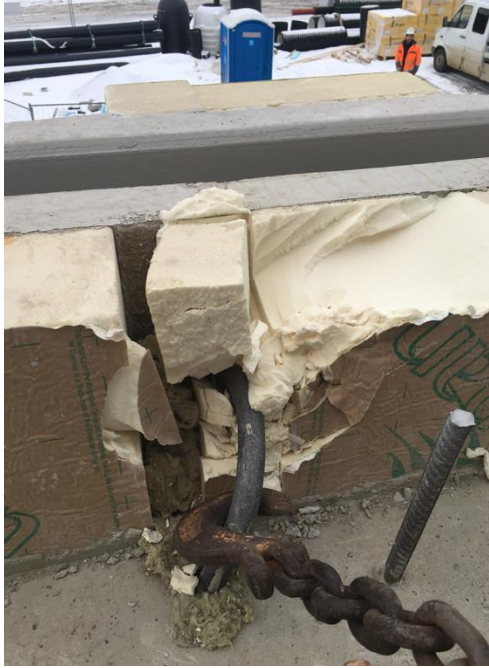
Lisaks peatükis 5.1.6 kirjeldatud puudustele esines mitme raudbetoonist seinaelemendi puhul ka purunenud soojustust. Peamisteks purunemiskohtadeks olid elemendi ala- ja ülaseriv ning tõsteaasade ümbrus.

Joonis 5.22 Defektne soojustus raudbetoonist seinaelemendis (Foto autor: objektiinsener T. Stern)

Probleemi vältimiseks tuleks projekteerimisfaasis võimalusel jätta SW-paneeli kõik kihid ühele tasapinnale, et kihid kahjustada ei saaks. Lisaks on võimalik tõsteaasade lähedusse ette näha kindlate mõõtudega soojustusvahe, mis pärast elemendi monteerimist täidetakse. Sellisel juhul välditakse kõrval asuvate soojustuskihtide rebenemist.

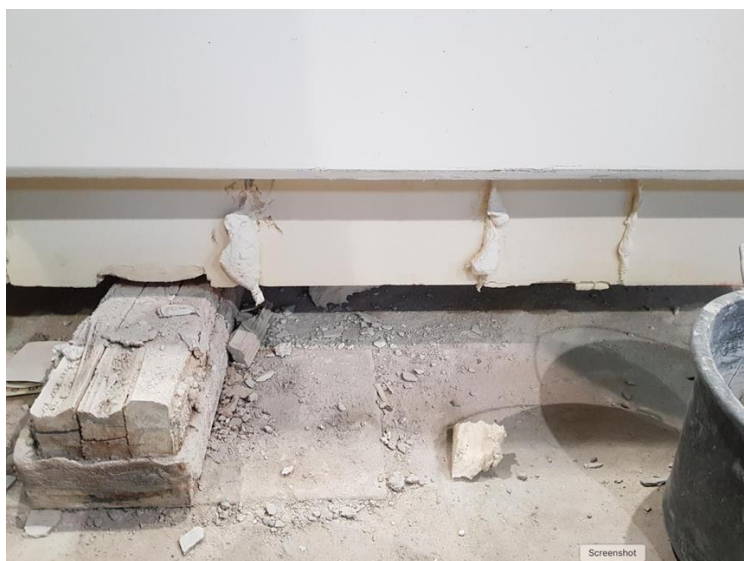
Joonis 5.23 Raudbetoonist seinapaneeli defektne soojustus (Foto autor: kvaliteedijuht A. Gildi)

Joonisel 5.23 on näidatud tehases X asuv raudbetoonist seinaelement. Foto põhjal saame öelda, et soojustusplaatide vahelised tühimikud on montaaživahuga täidetud ning nähtavaid tühimikke ei esine. Küll aga jääb silma valmiselemendi toetusviis. Kui vaadata hoolega raudbetoonelemendi alumist serva näeme, et soojustus on deformeerunud liigse koormuse tagajärjel. Puuduste likvideerimine on aga sageli vaevarikas ja nõuab kahjustunud osa rekonstrueerimist [3].

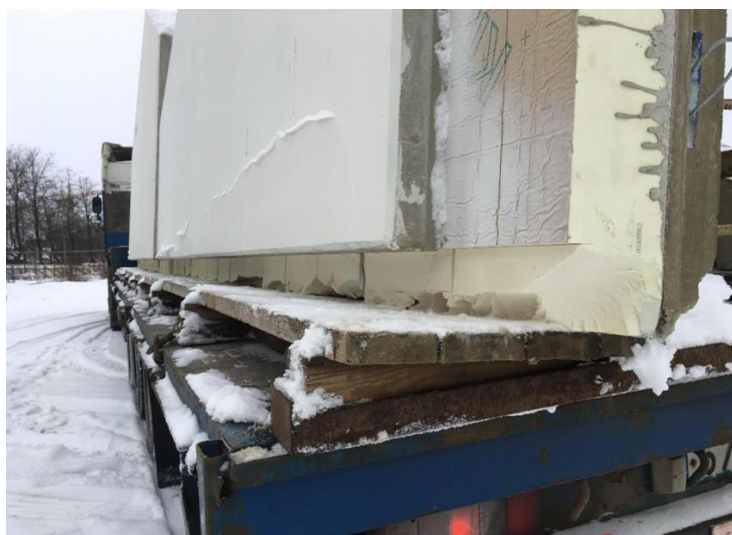
Joonis 5.24 Tehasest saabunud raudbetoonist seinaelement (Foto autor: objektiinsener T. Stern)

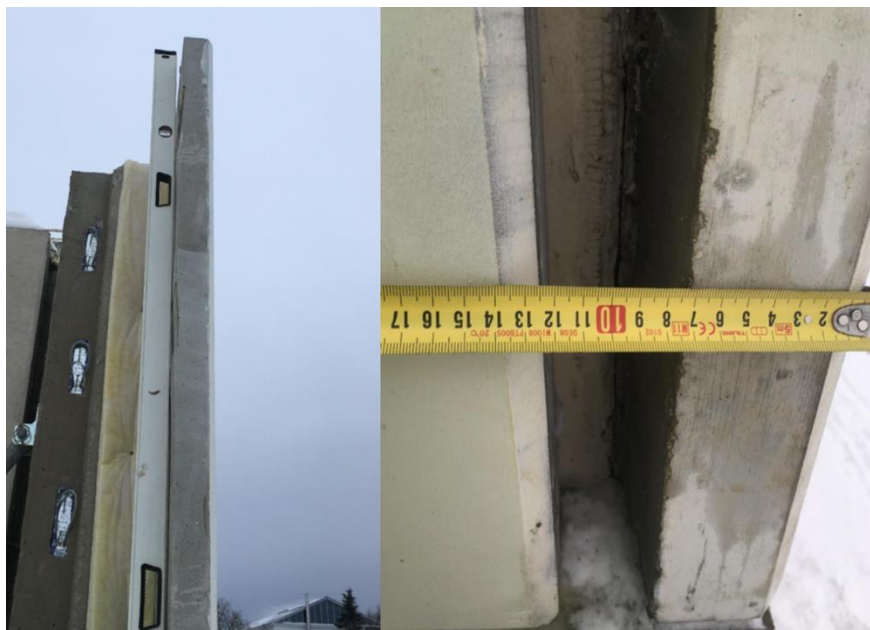
Joonis 5.26 Väliskooriku mõõtmete muutus (Fotode autor: objektiinsener T. Stern)

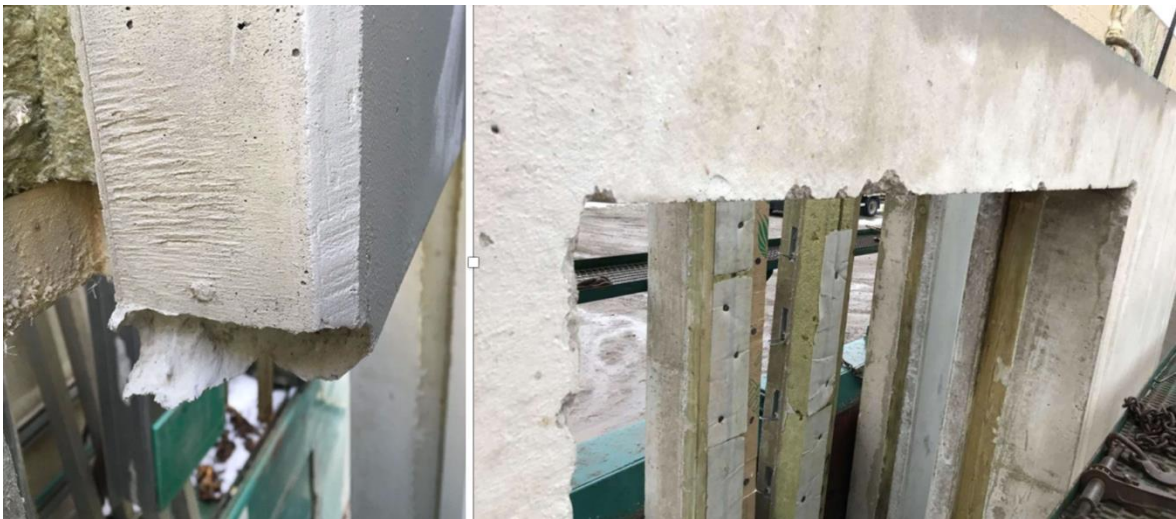
Joonis 5.27 Defektne betoonserv (Fotode autor: objektiinsener T. Stern)

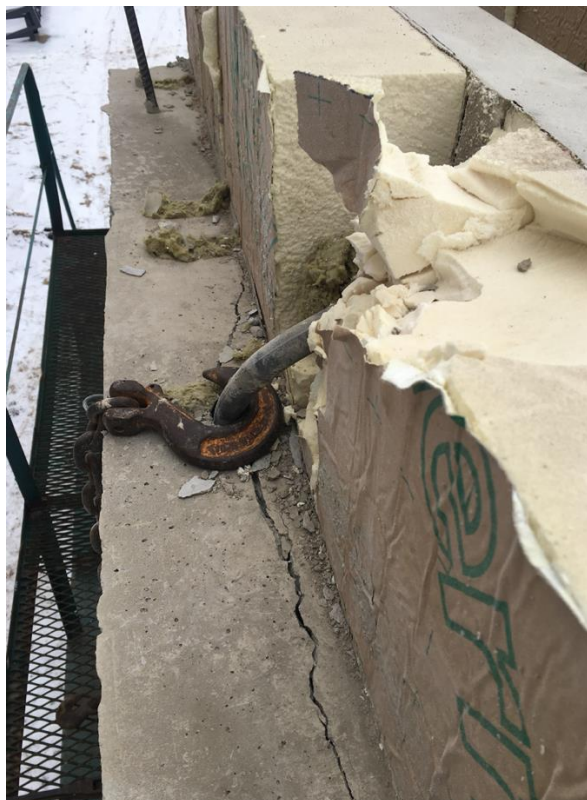
Joonis 5.28 Raudbetoonist seinaelementi läbiv pragu (Foto autor: objektiinsener T. Stern)

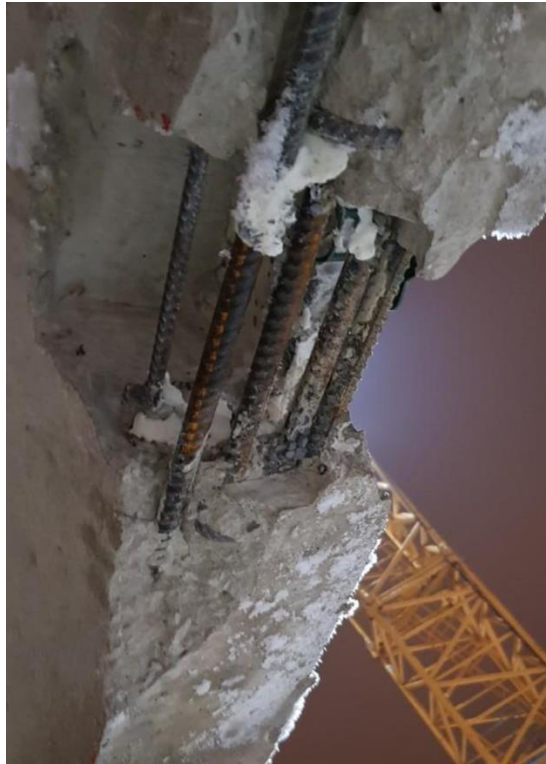
Joonis 5.29 Tapi ava läbiv armeering (Foto autor: objektiinsener T. Stern)

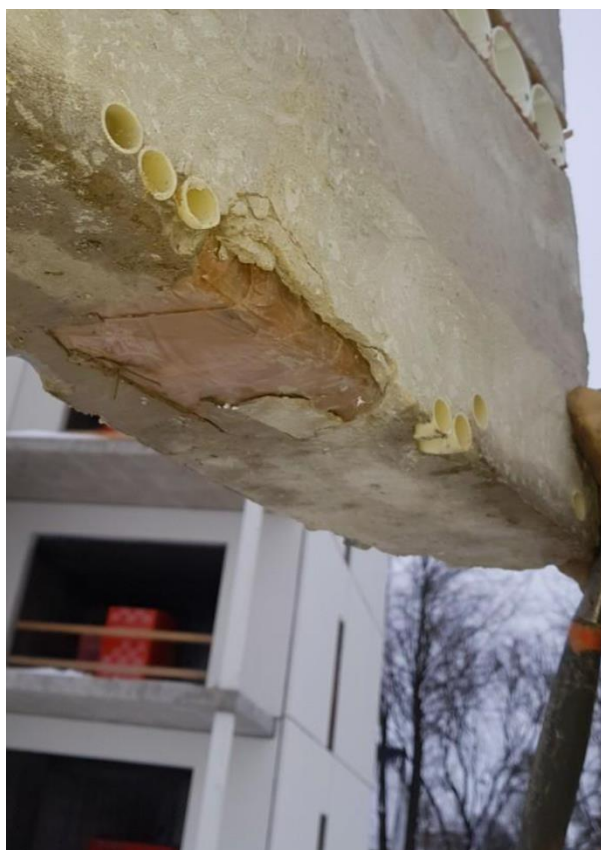
Joonis 5.30 Puhastamata tapivarda ava (Foto autor: objektiinsener T. Stern)

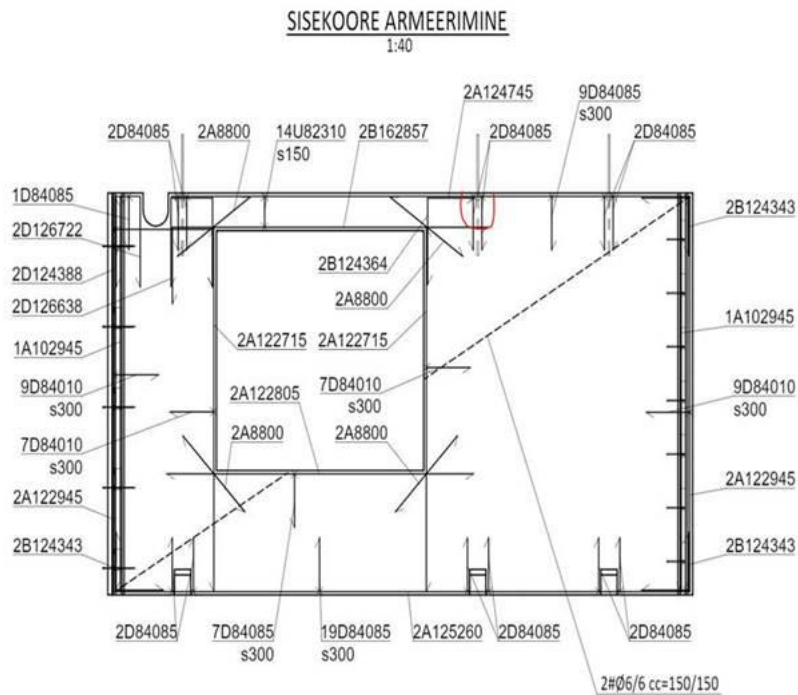
Joonis 5.32 Puuduva avaga raudbetoonist seinaelemendi tootejoonis (Joonise autor: konstrueerimisosakonna vaneminsener U. Sikk)

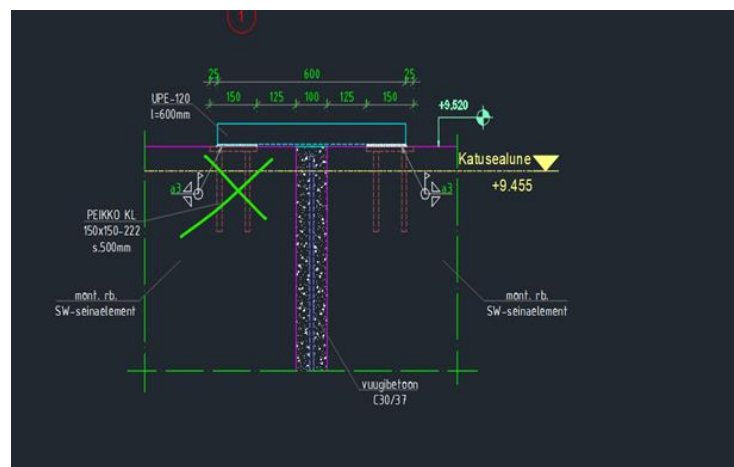
Joonis 5.33 Puuduv taridetail (Joonise autor: konstrueerimisosakonna vaneminsener, U. Sikk)

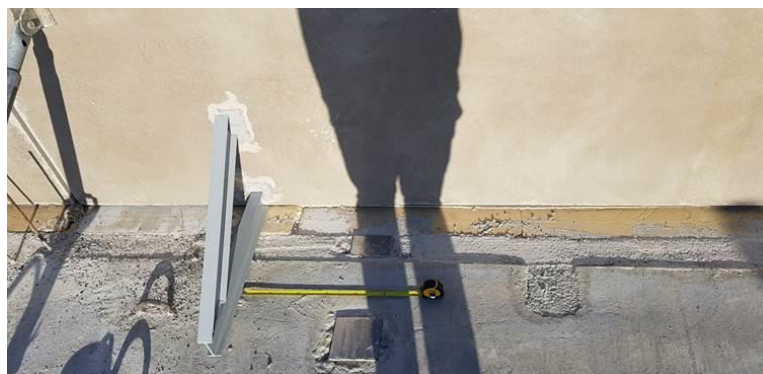
Joonis 5.34 Taridetaili vale asukoht (Foto autor: konstrueerimisosakonna vaneminsener U. Sikk)

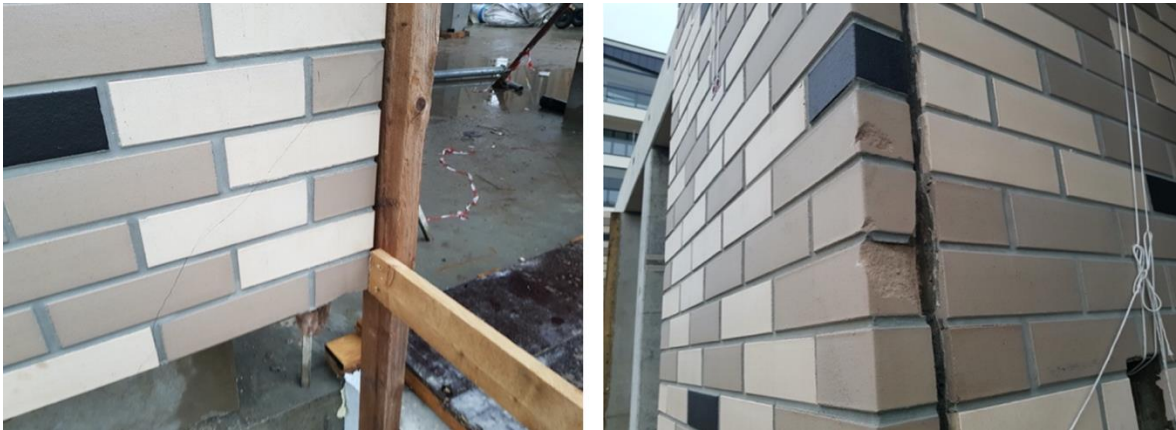
Joonis 5.35 Tellisplaatide puudused (Vasakul: pragunenud tellisplaadid, paremal: purunenud tellisplaadid) (Fotode autor: A. Gildi)

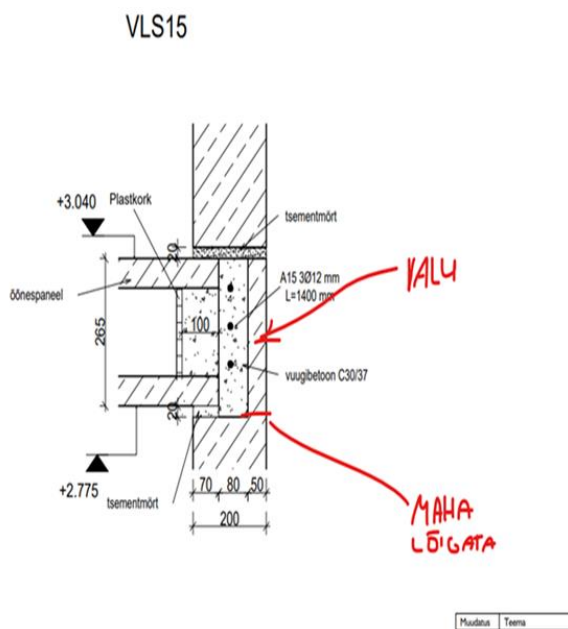
Joonis 5.36 Raudbetoonist seinaelemendi maha lõigatav osa (Foto autor: konstrueerimisosakonna vaneminsener U. Sikk)
