## **LIIKLUSOHUTUSE AUDIT – EESTI KOGEMUSED**

### **ROAD SAFETY AUDIT – EXPERIENCES IN ESTONIA**

#### **MAGISTRITÖÖ**

Üliõpilane: Mart Michelis

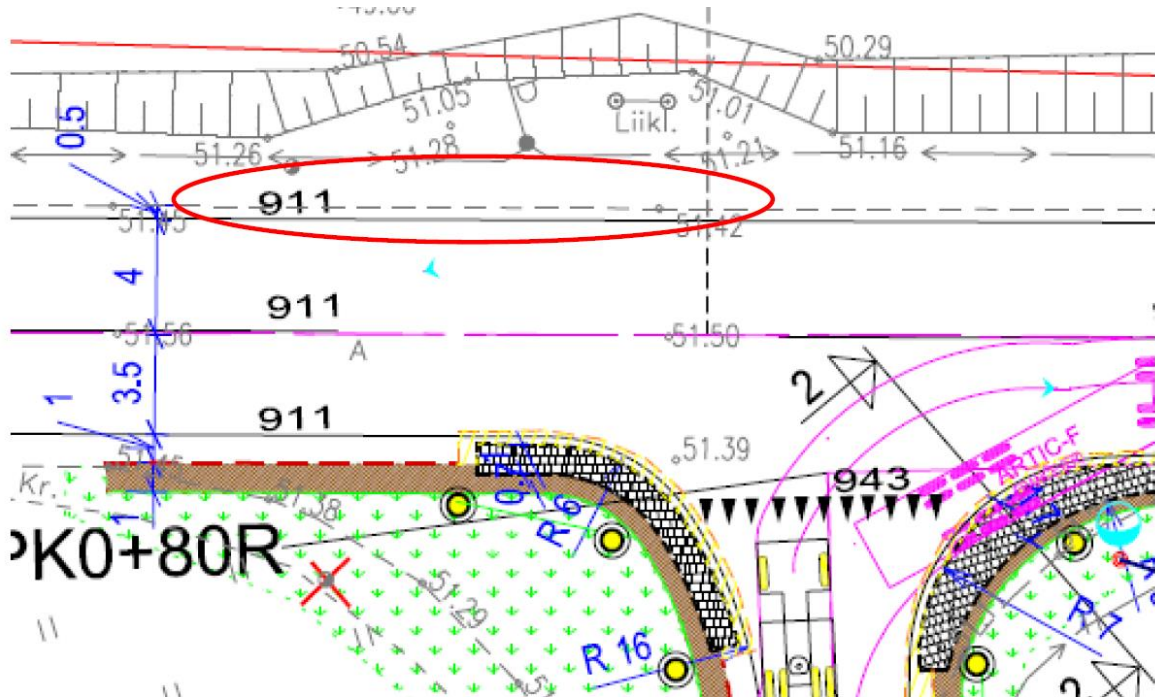
Pilt L1.1 Katki sõidetud sõidutee ääre asukoht [14]

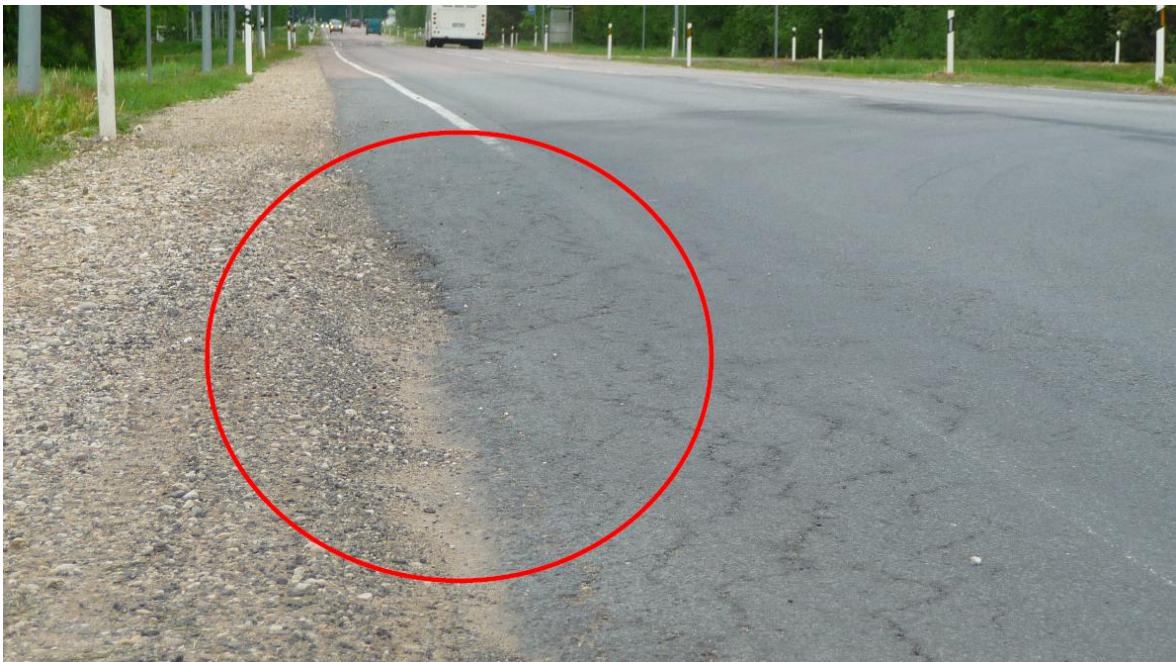
Foto L1.1 Autorongide pöördekoridorist katki sõidetud sõidutee äär [14]

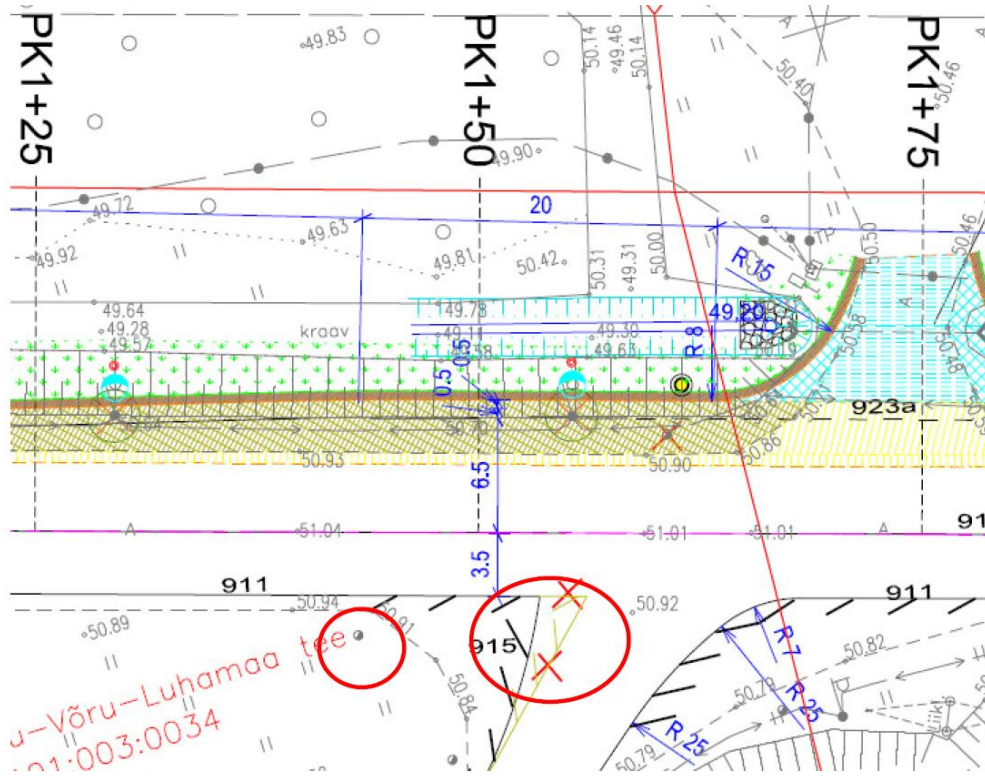
Pilt L2.1 Markeeringu eemaldamise asukoht [14]

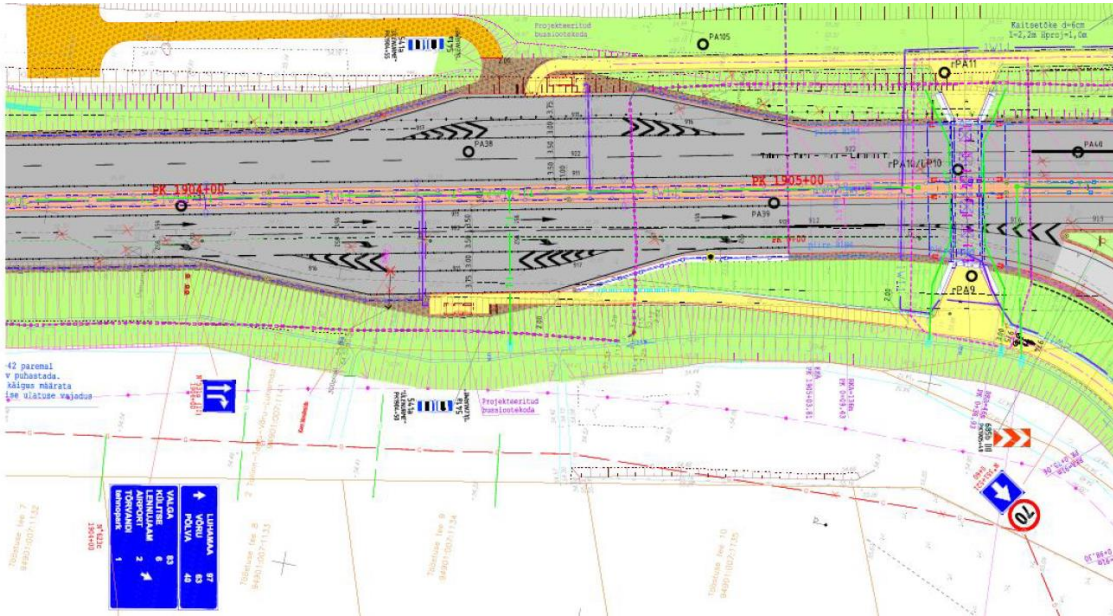
Pilt L3.1 Bussipeatuse asukohaga seotud probleem [15]

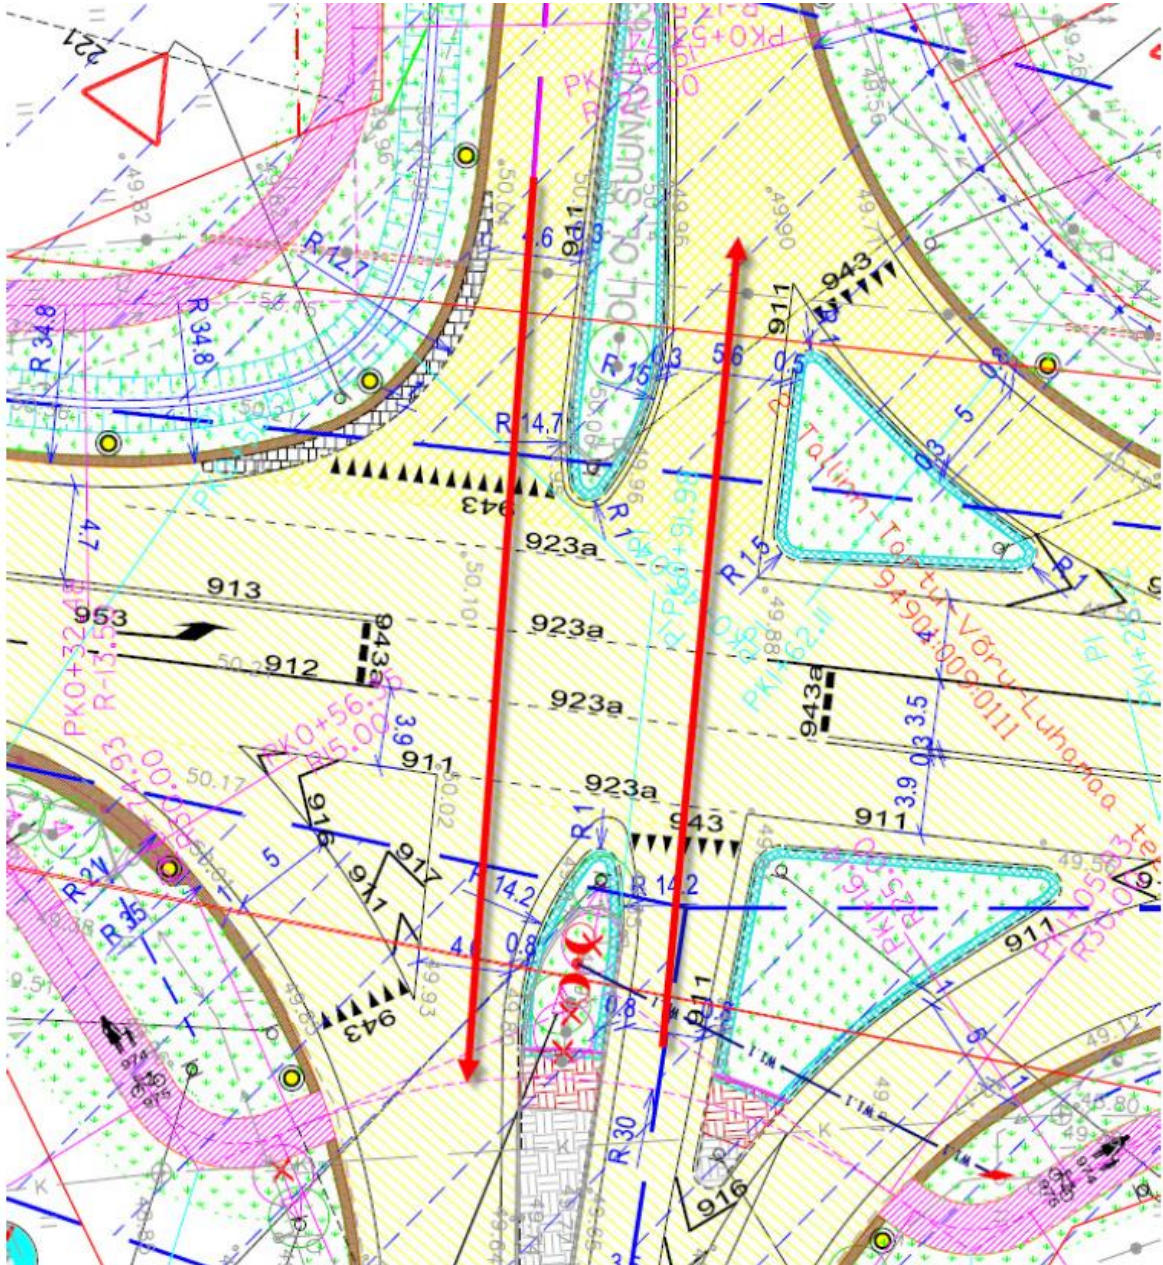
Pilt L4.1 Kõrvltee suundadelt on peatee otse ülesõidetav [16]

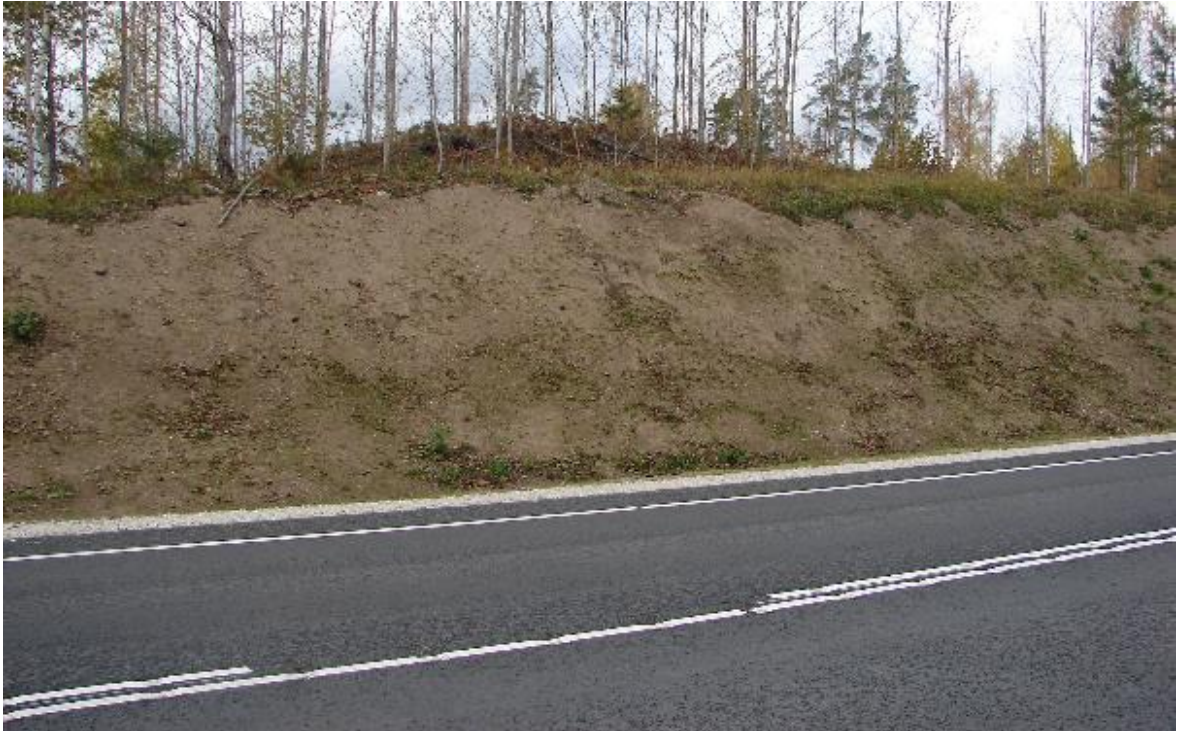
Foto L5.1 Kindlustamata nõlv [17]

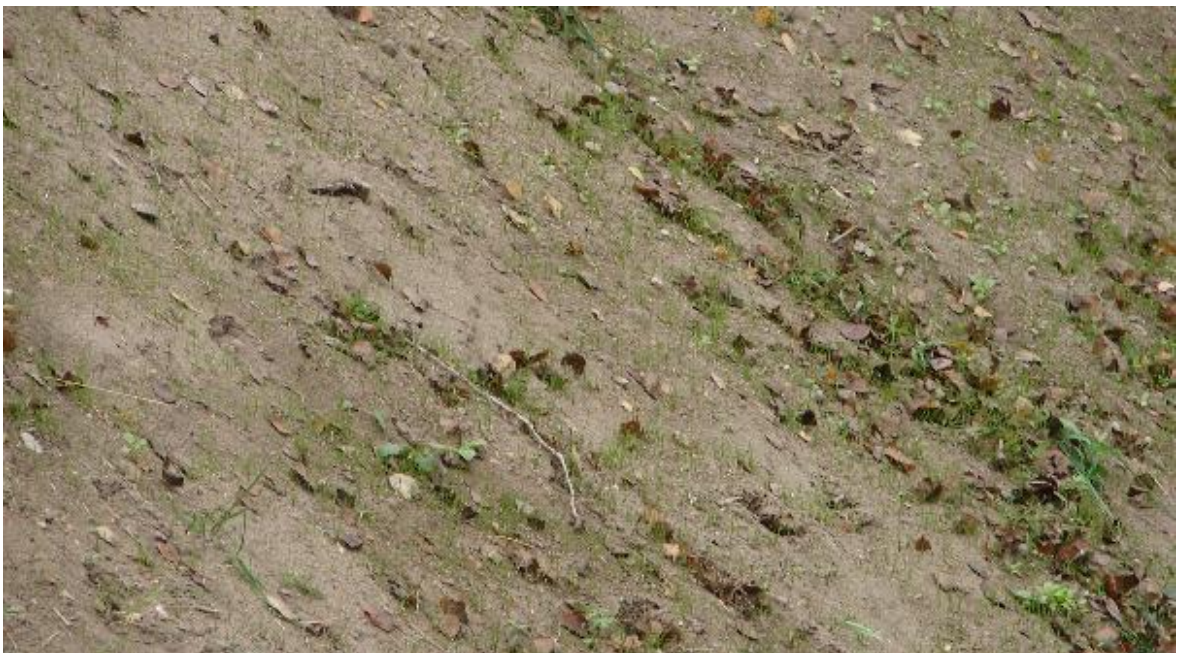
Foto L5.2 Kindlustamata nõlv [17]

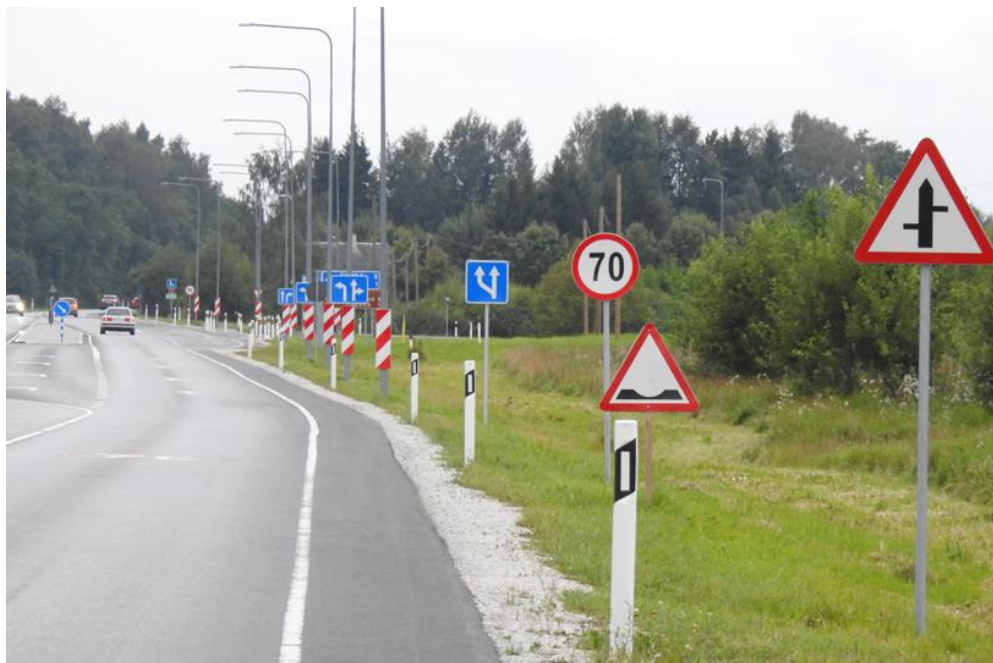
Foto L7.1 Visuaalselt reostatud suure liiklusmärkide arvu tõttu [19]

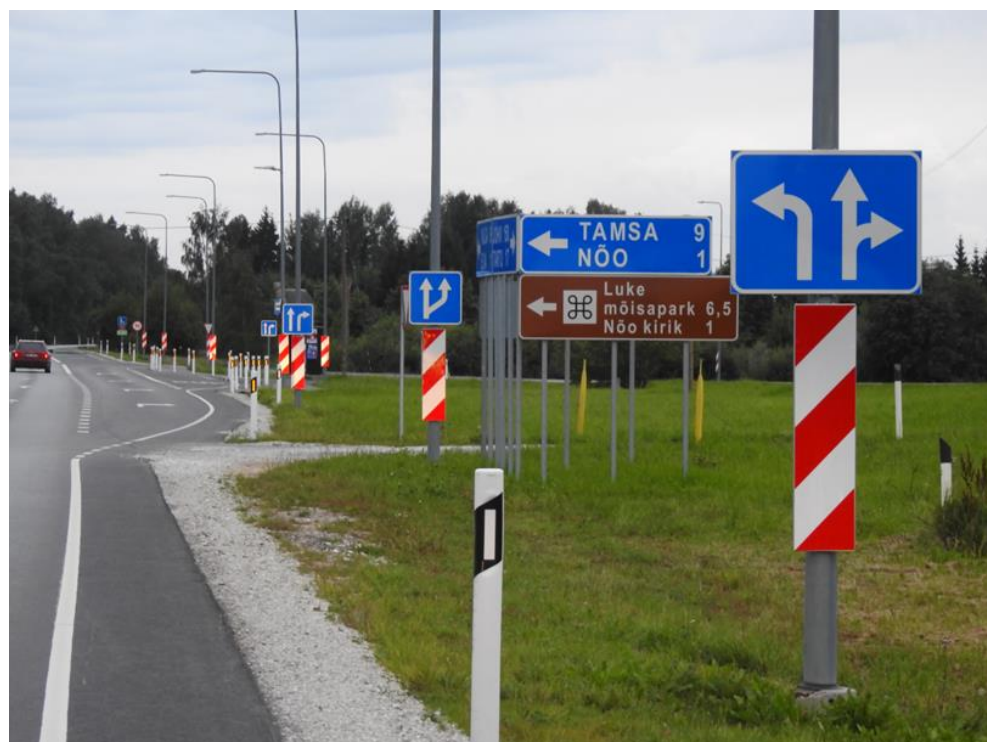
Foto L7.2 Visuaalselt reostatud suure liiklusmärkide arvu tõttu [19]

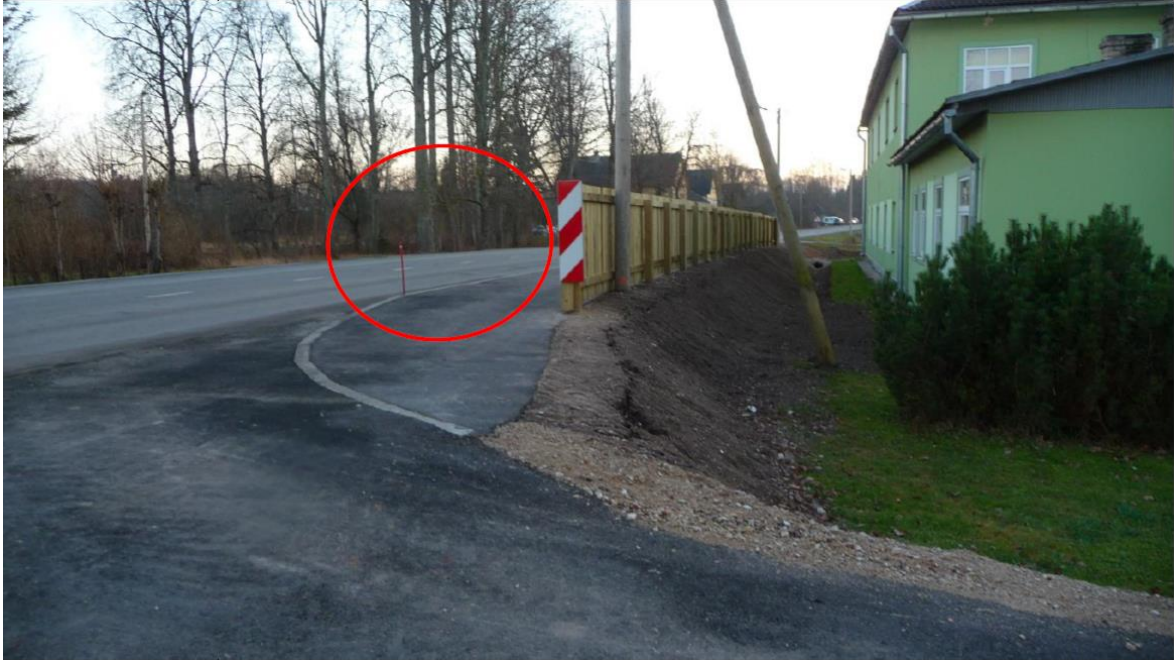
Foto L8.1 Nähtavus peateele mahasõidult [20]

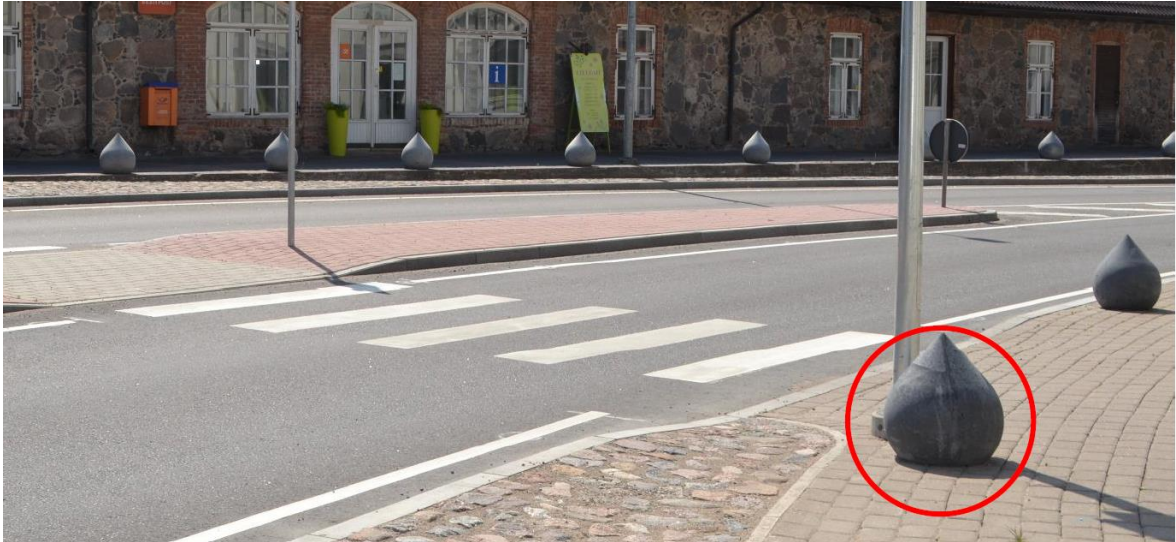
Foto L9.1 Betoontilgad kõnnitee servas [21]
