**MILJÖÖVÄÄRTUSLIKU KORTERMAJA TEHNILISE
SEISUKORRA HINNANG JA
RESTAUREERIMISTÖÖDE TEGEVUSKAVA
TECHNICAL CONDITION ASSESSMENT AND
RESTORATION ACTION PLAN FOR AN APARTMENT
BUILDING OF CULTURAL AND ENVIRONMENTAL VALUE**

MAGISTRITÖÖ

1. Välja selgitada Kastani 12 hoone ajalugu
2. Selgitada välja hoone tehniline seisukord
3. Koostada hoonele restaureerimistöõde tegevuskava

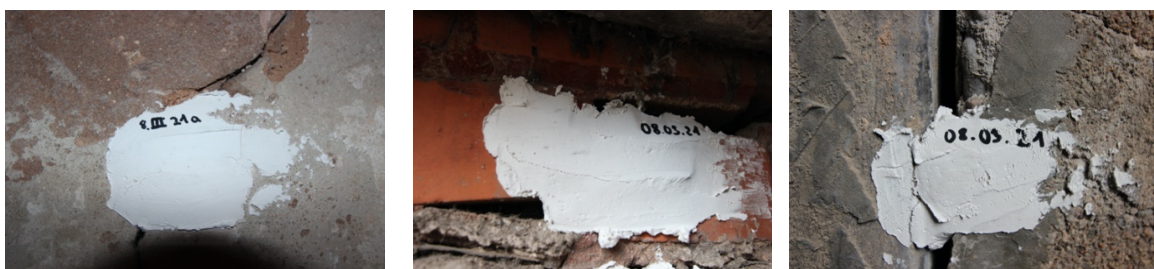
Joonis 3.1 Näited paigaldatud majakatest (autori fotod)

Hoone vundamenti on vaadeldud visuaalselt keldrist, täpsemate tulemuste saamiseks tuleb vundament avada. Vundament on mitmest kohast ebaühtlaselt vajunud ning toonud kaasa mõrad soklis ja tellistest fassaadil. Kõige suurem vajum on hoone esifassaadi põhjapoolses osas. Majaelanike sõnul 1980.-ndatel maapinnas purunenud torust alguse saanud vajum, on põhjustanud mõrasid kahe korruse ulatuses. Keldrisse pragudele paigaldati magistritöö raames 2021. aasta 8. märtsil kipsist majakad, et jälgida vundamendi vajumist (Joonis 3.1). Majakad valmistati kipsi ja vee segust, mis kanti ligikaudu 50x100 mm suurusena ning 8 mm paksusena risti hoone praole, peale märgiti kuupäev [31]. Esifassaadi vajunud ossa ei paigaldatud majakat, kuna vundament oli seestpoolt kaetud ning pragusid polnud võimalik vaadelda. Majakate asukoht on näha graafilise osa keldri plaanil (Joonis 1).

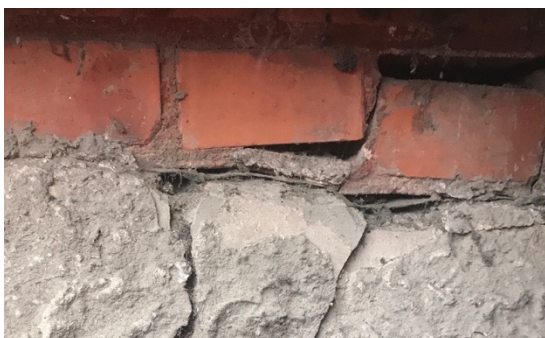
Hoone kolmest sissepääsust on ainsana heas korras majaesine sissepääs. Maja taga asetsev luukidega sissepääs on väga halvas seisus ja vajunud (Joonis 3.3). Lisaks jookseb sademevesi maja ja luugi serva vahele ning vajunud sissepääs takistab sadeveetorst vee korrektset äravoolu. Hoone silikaattelistest keldri sissepääsust ning ka mujalt välisseintest voolab talviti sisse vesi ning jäätumis ja sulamise toimetel on kivimüürist irdunud mört ja kivid (Joonis 3.4).

Joonis 3.3 Vajumispraod luugiga keldrissepeäsu kohal (autori foto)

| | 3.1 Eemaldada luukidega keldrisseepäas, ava müürida kinni maakividega. |

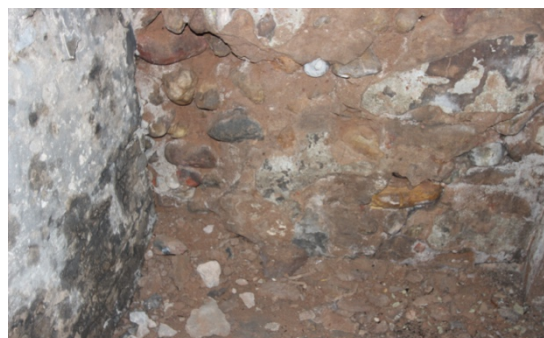
Joonis 3.4 Põhjapoolse keldrissepeäsu seinast kukkunud kivid (autori foto)

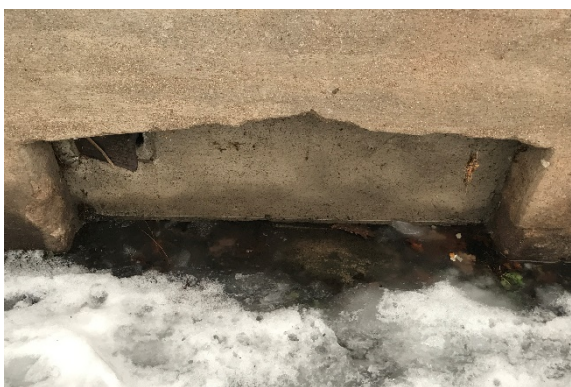
Joonis 3.9 Veelomp kinni müüritud lõunafassaadi akna kohal (autori foto)

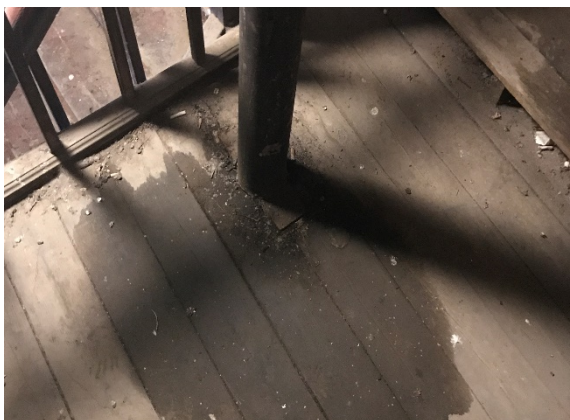
Joonis 3.20 Leke pööningul asetseva metallposti juures (autori foto)

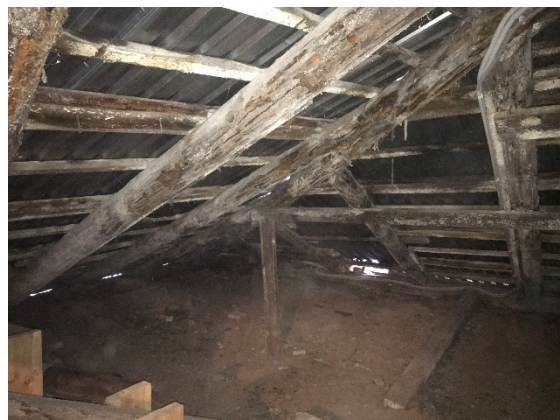
Katusesarikad on suures osas originaalid ning rahuldavas seisukorras. Mädanenud konstruktsioonielemente on toetatud kahelt poolt sarikat postidega ning koormus on kantud üle vahelae taladele. Katuse puitroovid on katuse läbisadamise tõttu osaliselt niiskuskahjustustega, samuti esineb putukkahjustusi. Enim konstruktsioonikahjustusi esineb korstnate ümbruses, neeludes ning plekkide liitekohtades (Joonis 3.20). Läbijooksu koht on ka pööningule viivas koridoris, kus paikneb ebavajalik metallist toru. Katuse keskosas on sarikatel ja roovidel näha tahmakahjustusi. Hoone lõunapoolses katuseosas on roovid katusekatte vahetuse käigus osaliselt eemaldatud ning kasutatud on liiga suure sammuga ning aladimensioneeritud puitlatte (Joonis 3.21). Katuse tilkumise tõttu, on tehtud kahes kohas pööningu põrandale parandusi ning soojustatud need villaga. Katuse vahelae on kolmanda korruse vahekoridoris ja korstna ümbruses märgata vajumist. Kõigi korterite ventilatsiooni väljapuhked ja kanalisatsiooni tuulutused on viidud pööningule, mitte korrektselt katusest välja. Torudest liikuv soe ja niiske õhk kondenseerub plekil ja katusekonstruktsioonil, põhjustades niiskuskahjustusi. Pööningule võimaldavad tuulutust kaks ümmargust ava esifassaadi kolmnurkviiludel. Mansardkorruse puitkonstruktsioon vajab kahjustuste hindamiseks avamist, kuid arvestades restaureerimata mansardplekkide seisuga on kahjustused tõenäoliselt jõudnud plekist sügavamale ning võimalik, et roovid ja sarikad vajavad

Joonis 3.21 Lõunakülje ebakorrektsed roovid (autori foto)

Puhastada katusekonstruktsioon ja tellida tarindite uuring koos resistograafuuringuga, et hinnata sarikate kahjustuste ulatust. Tellida katuse remonttööde projekt, millega vahetatakse või proteesitakse kahjustunud sarikad ning paigaldatakse korralik ja tihe roovitus, aluskate ja uus katusekate vastavalt katusematerjali tootjapoolsele juhendile. Samuti lahendatakse läbiviigud, pääsu- ja hooldusteel katusele ning katusealuse tuulutus. Võimalusel paigaldada soojustus pööningu vahelaele. Mansardkorruse restaureerimata osadelt tuleks eemaldada plekk ning vajadusel vahetada selle all paiknenud kahjustunud roovid ja sarikad ning paigaldada sinna soojustus.

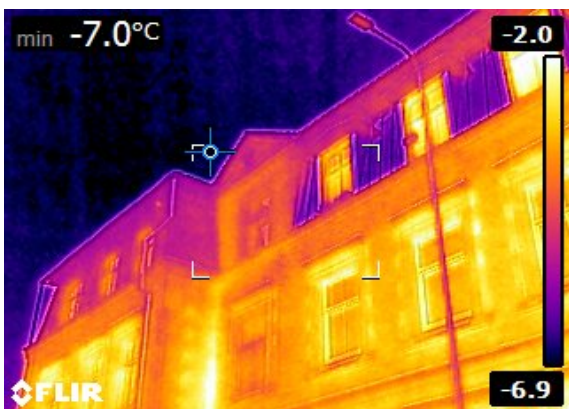
vahetust. Restaureeritud mansardkorruse osadele on lisatud soojustus, mis on oluliselt suurendanud mansardkorruse soojapidavust (Joonis 3.22 ja Lisa 5).

Joonis 3.22 Läänefassaadi soojustamata ja soojustatud (parempoolne) mansardkorruse termopilt (autori foto)

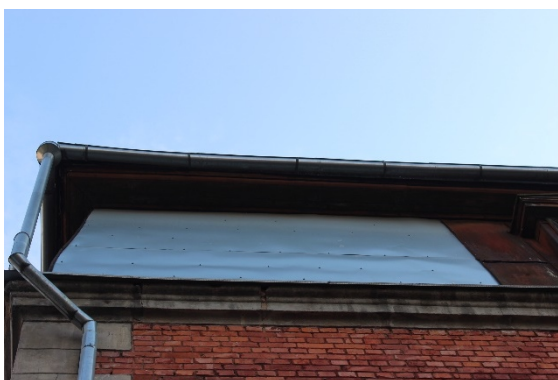
Hoone katuseplekk on visuaalsel vaatlusel heas seisukorras, ebakorrektselt paigaldusviisist tingituna esineb läbijooksusid plekkide ühenduskohtades ning korstnate ümbruses. Katusekruvid on osaliselt paigaldatud ebakorrektselt: kruvi läheb plekist läbi, kuid selle alt puudub roov. Samuti puuduvad plekk-katusel aluskate ja distantsliistud. Sarnaselt mansardplekkidele peaks olema katusekattematerjaliks trapetsprofiilpleki asemel valtsitud plekk. Mansardkorruse valtsplekid ja tuulekasti lauad on 50 protsendi ulatuses asendatud uutega, mille seisukord on hea. Ülejäänud plekid on roostetanud ning sammaldunud. Hoone põhja- ning idapoolsel nurgal on mansardkorrusel tehtud ajutisi plekiparandusi. Põhjapoolsele mansardkorrusele on läbijooksude takistamiseks

Joonis 3.23 Põhjafassaadi mansardpleki parandus (autori foto)

Likvideerida tsinkplekist parandustega lekked neelu kohtades ja korstnate ümbruses. Eemaldada pööningu koridorist metallist toru ning katta plekiga katusesse tekkinud ava. Eemaldada katusele antennid, mida enam ei kasutata. Neist kujuneb tõenäoline lekke koht. Kahjustunud tuulekasti laudad vahetada ning asendada esialgsetega sama profiili laudadega, seejärel värvida linaõlivärviga tumepunast tooni. Sulgeda kõik lahtised avad räästas ja katusel, et vältida katusel pesitsevaid linde. Mansardkorrusel eemaldada kahjustunud plekid ning vajadusel vahetada välja kahjustunud roovid ja sarikad. Katuse, mansardkorruse, kõikide varikatuste ja keldrissepeärsude katematerjalina kasutada valtsitud tsinkplekki. Hooviuste varikatused tuleb eemaldada või asendada uutega. Uute varikatuste paigaldamisel paigaldada need kõrgemale uste kaarjatest tellissillustest. Soovituslik on valtsida plekk kahekordse valtsiga, mis on võrreldes ühekordsega parema veetihedusega ning tormikindel (Joonis 3.25). Hea hoolduse korral võib olla tsingitud plekk-katuse eluiga kuni 100 aastat [38].

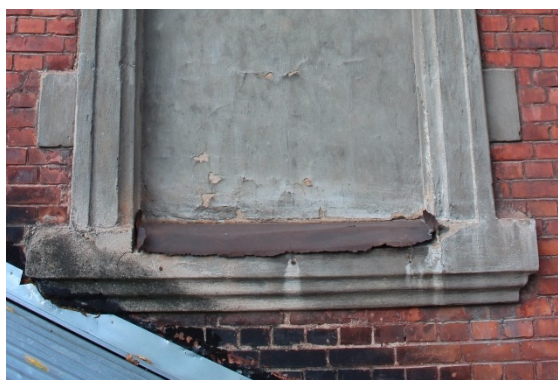
Akna krohvraamistuste plekid on osaliselt vahetatud ning osaliselt halvas seisus. Plekid on auklikud, kõverdunud ning ei juhi vett eemale. Aknaplekid, mis on korterite juurde kuuluvatel akendel, on kõik suhteliselt heas korras. Osaliselt puuduvad plekkidel paarisentimeetrised ülespöörded pleki servades ning tilgapüüdja. See põhjustab mõrasid akent ümbritseval krohvraamistusel. Aknaplekid osadel koridoriakendel ning petikakendel on vahetamata, need roostetavad ning plekk on lagunenu (Joonis 3.24).

Joonis 3.24 Lõunafassaadi petikakna plekk (autori foto)

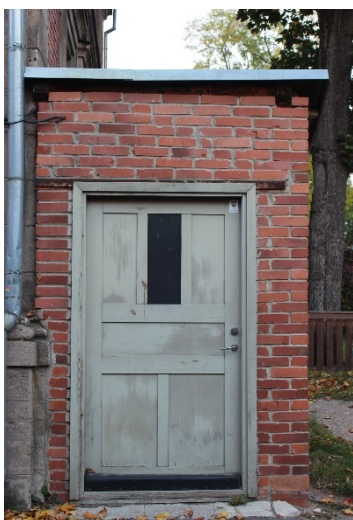
Mõlemad keldriksed KU-1 ja KU-2 on heas korras, kuid ei sobi miljöölale (Joonis 3.31 ja Joonis 3.32). Maja tagant keldrisse viiv luuk KL-1 ja selle seina küljes olev telliskonstruktsioon on väga halvasti seisukorras (Joonis 3.33). Metallist luuk on paindunud ning ei kaitse keldrit vihma eest. Maapinna valede kallete tõttu imbub vesi luugi servast keldrisse. Samuti külmub talvel jääga luuk kinni ning seda on raske avada.

Joonis 3.31 Tänaval paiknev keldriuks (autori foto)

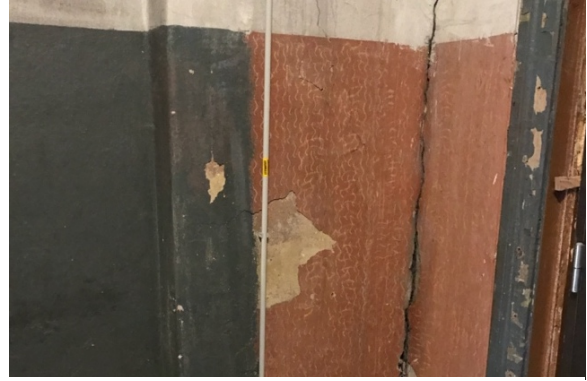
Joonis 3.54 Läbiv pragu koridori seinas (autori foto)

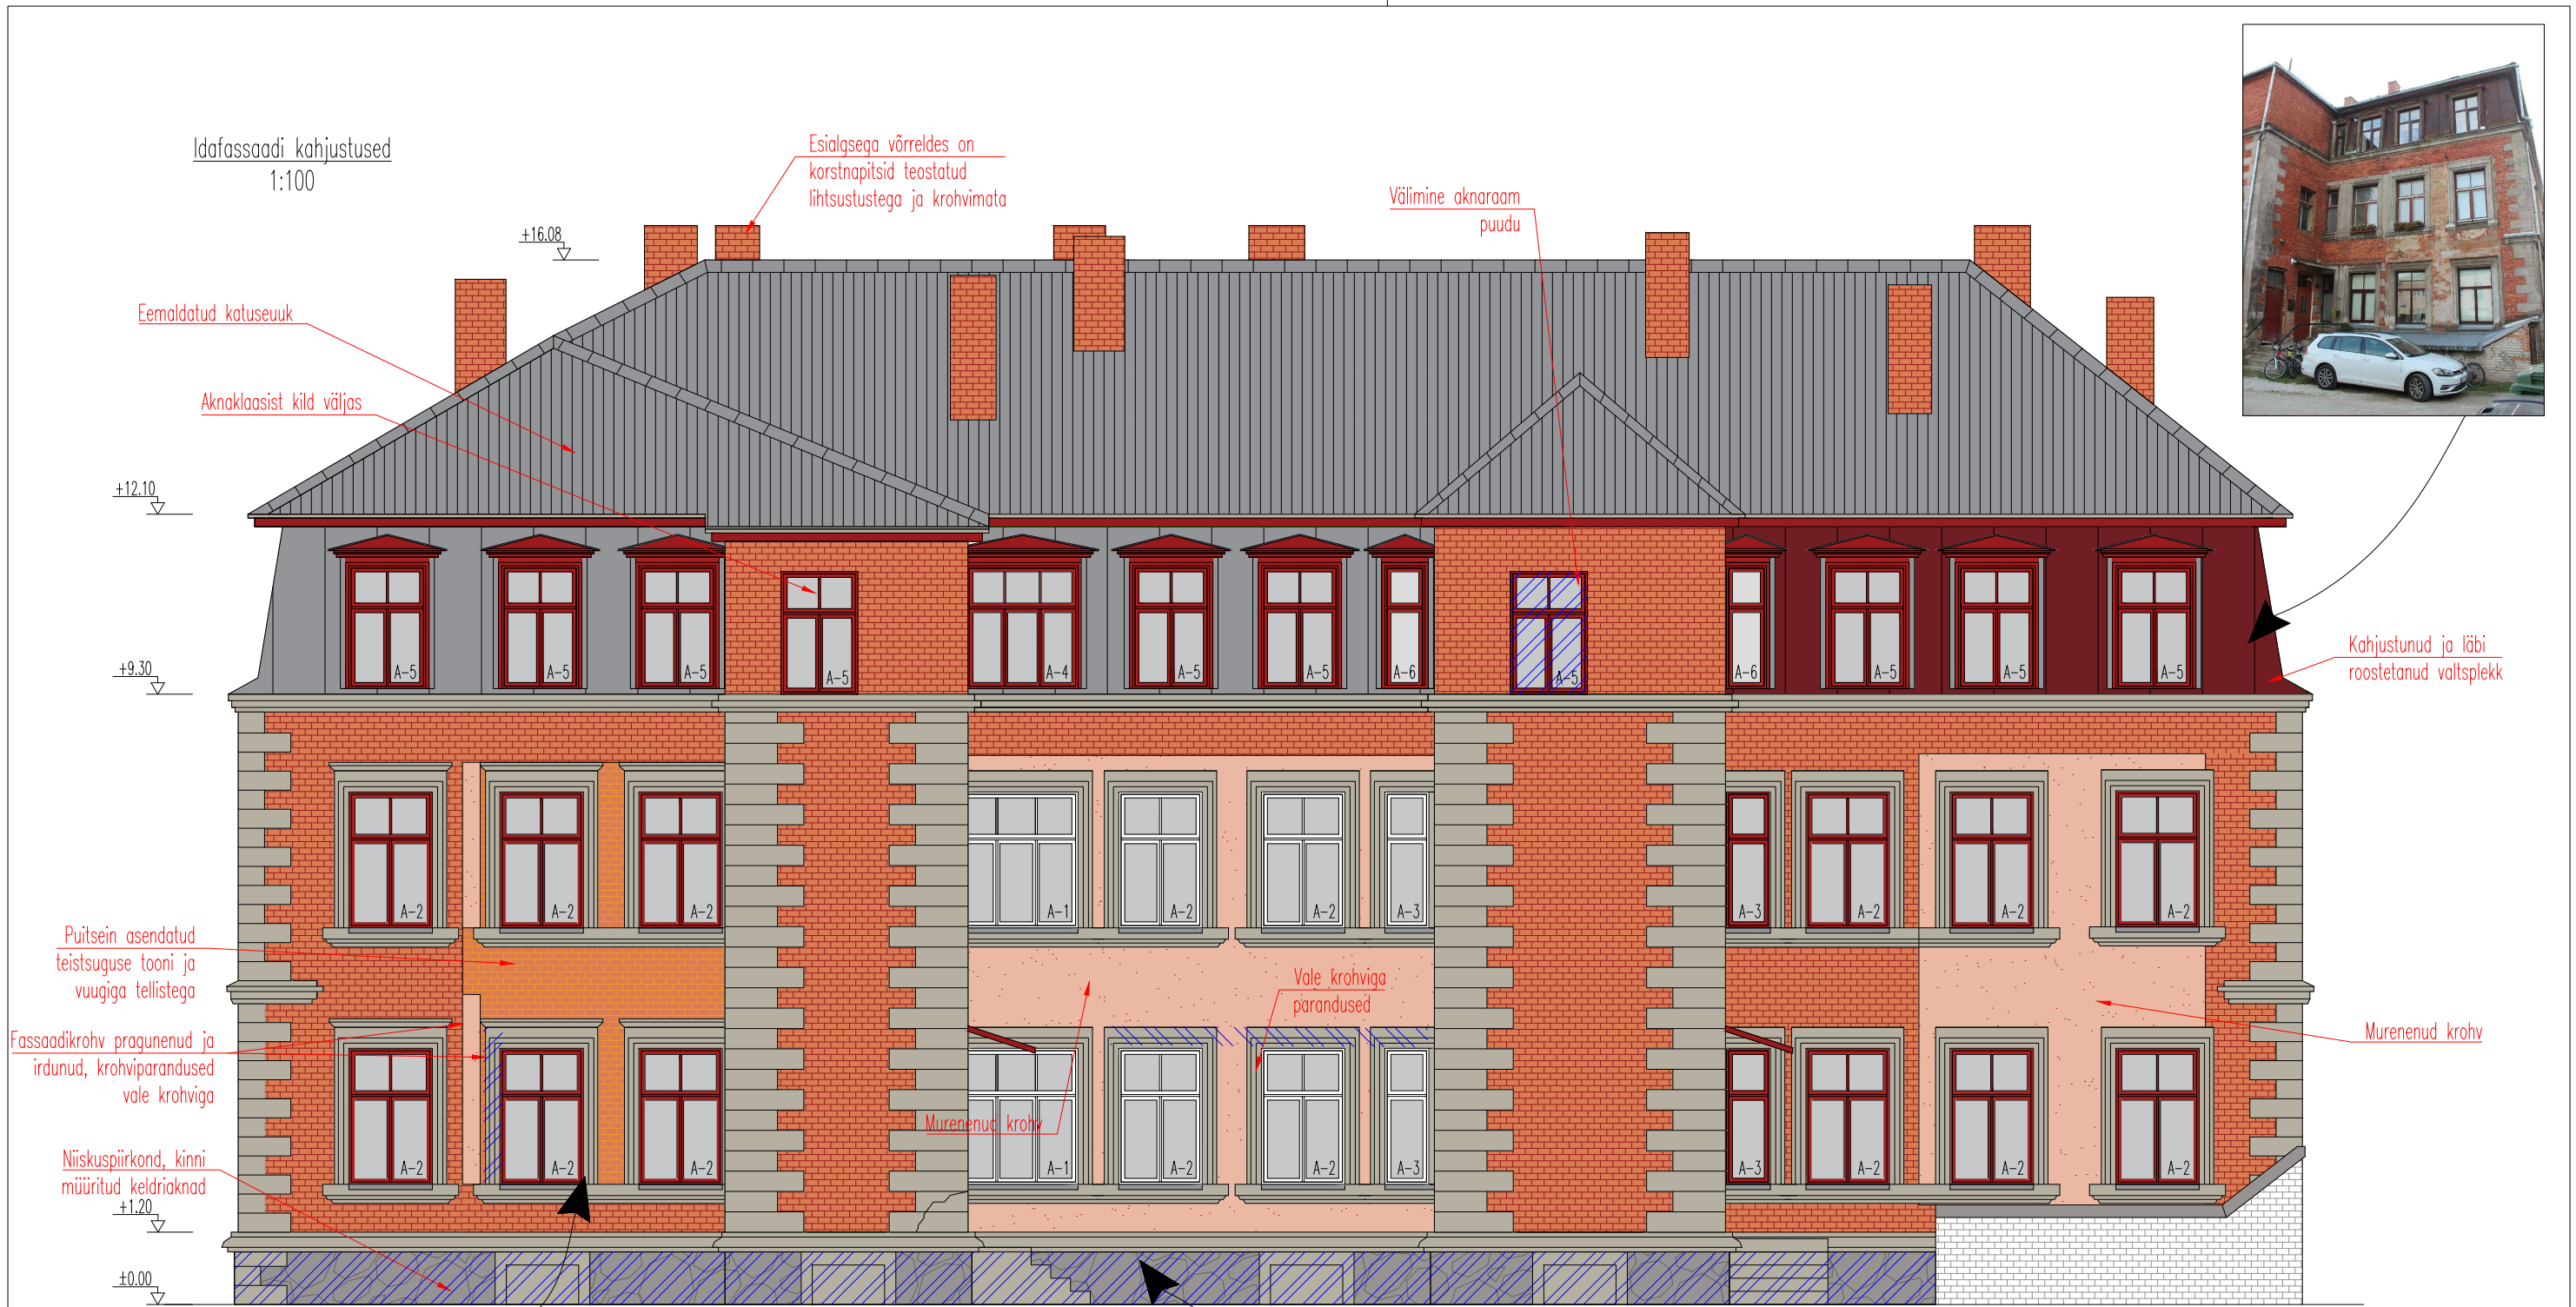
| | Koostaja: Evelin Mühlberg Juhendajad: Maari Idnurm; Aime Ruus | | Idafassaadi kahjustused |

Ebasobivast materjalist keldrissepeäus

Karniiskahjustused, katkised tellised

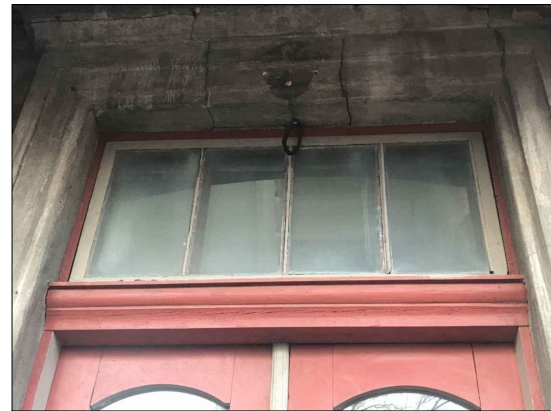
VU-1
1:20

Pragunenud kitt,
valet värvi valgniku raam

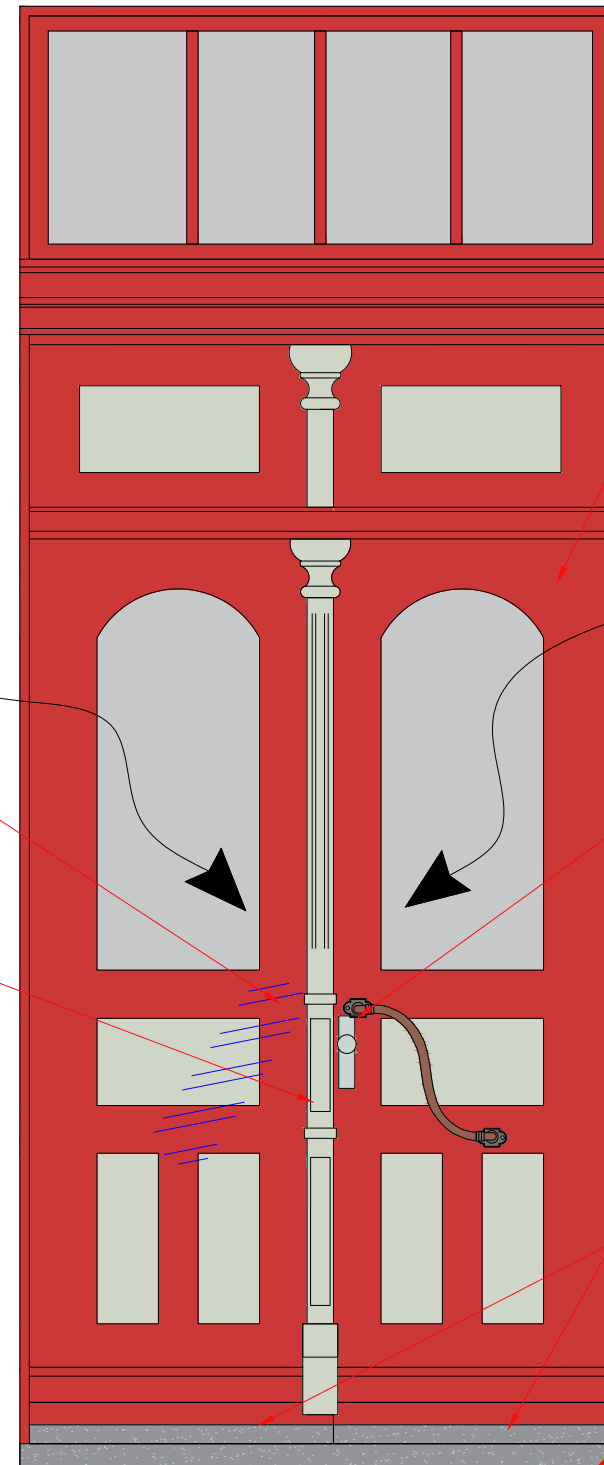
Ukseleht kergelt vajunud

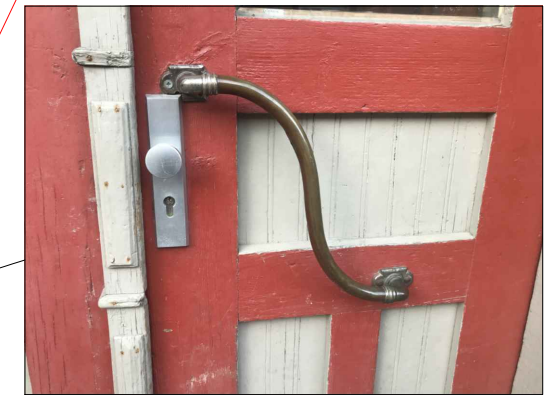
Uue lukukattega on rikutud esialgse käepideme kinnitusplaati

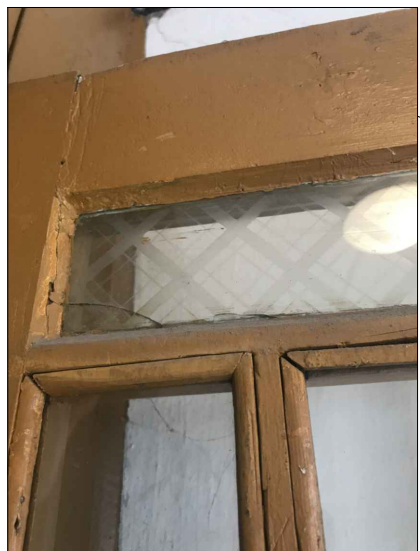
Osaliselt katkised klaasid

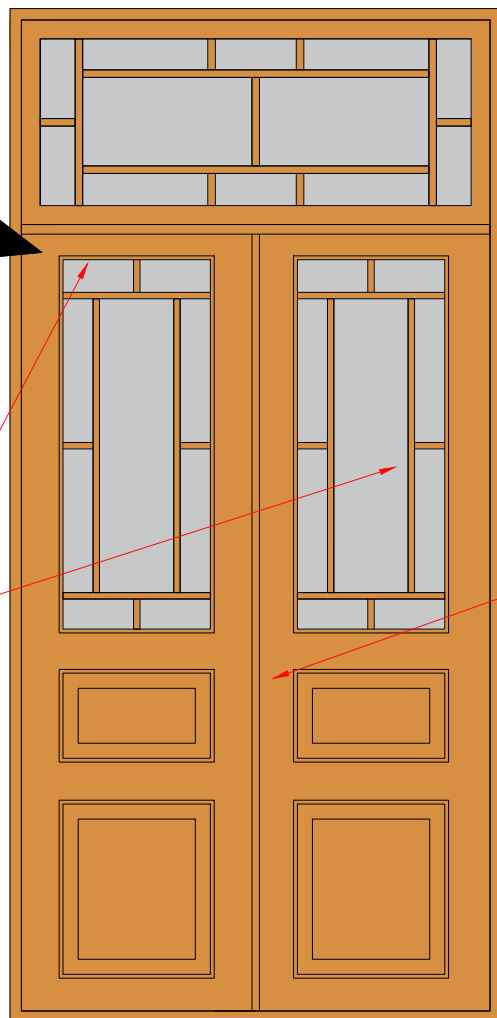
Tugevalt kahjustunud ukse küljepaneelid

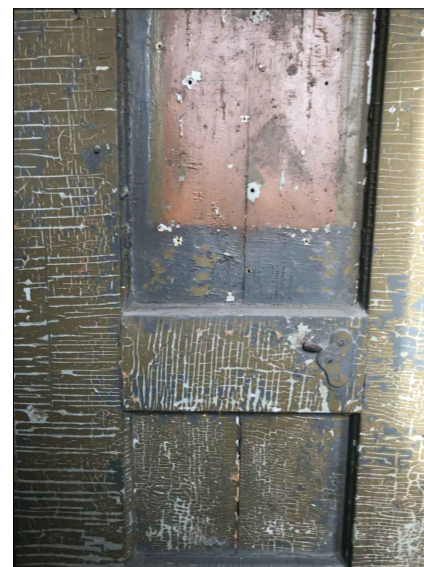
Uksega mitte sobiv käepide ja lukukate

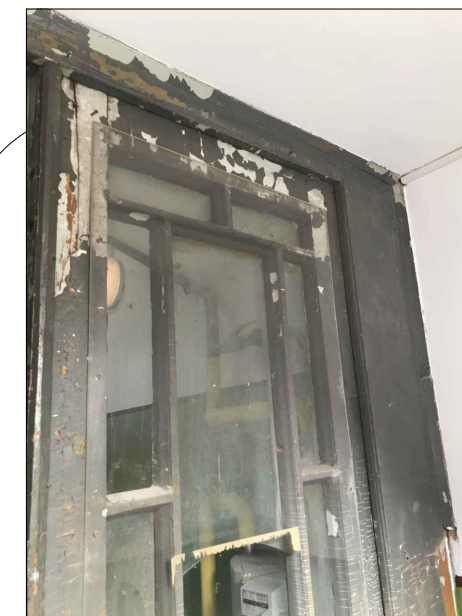
Katkised klaasid, klaas asendatud pleksiklaasiga

Kahjustunud lukk ja puuduv lukukate
