EESTI BETOONÜHINGU JUHENDMATERJALI BÜ4:2022/2023 OBJEKTIPÕHINE ANALÜÜS

ON SITE ANALYSIS OF ESTONIAN CONCRETE ASSOCIATION GUIDANCE MATERIAL BÜ4:2022/2023

MAGISTRITÖÖ

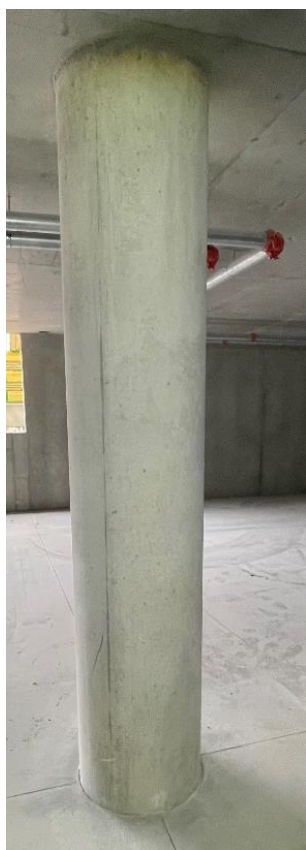
Foto 2.3.1.1 Objekt A, post 1

Esimesena analüüsiti 1-korruse ümarposti, läbimõõt $d=500$ mm, kõrgus $h=2,5$ m ning hinnatav pindala $A=3,93$ m². Betooni klass: C35/45 XC4, XF4, XD3, S4*. Betoonivalu kuupäev 17.12.21 ning lahtirakestamise kuupäev 18.12.21. Betoneerimisel välisõhu temperatuur +2°C. Betoneerimisel kasutati Texaform CR3 raketiseõli ning Doka metallraketist.

Peale pooride olid kõik ülejäänud nõuded täidetud, mõned isegi A klassi kriteeriumitega. Probleemsete pooride puhul oleks võimalik parandusseguga need ära täita aga tuleb arvestada, et täidetud poorid jäävad teist värvi ning eristatavad. Parandamise otstarbekust oleks mõistlik kooskõlastada tellijaga. Parkimismaja postide puhul arhitektuurilisi erinõuded pole ja seega ilmselt neid ei täideta. Posti pinnal esinevaid liiga suuri poore oleks saanud vältida ka efektiivsema vibreerimisega (aeglasem väljatõmme, tihedama sammuga vibreerimine). Samas üldine väljanägemine postil oli parkla jaoks hea. Vuukide kohas raketiseõlist tingitud tumedamad kohad on küll häirivad kuid lihtne tavakasutaja vast neid tähele ei pane ja need on võimalik koos ülejäänute valunirede ja -juttidega lihvides eemaldada.

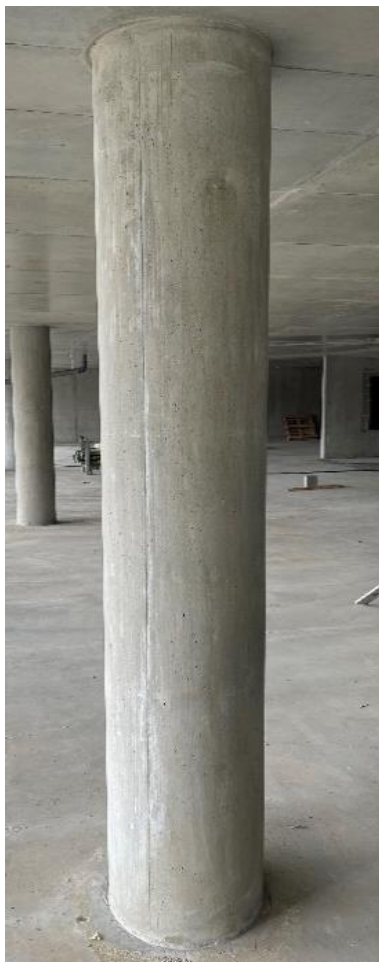
Foto 2.3.1.2 Objekt A, post 2

Teise postina analüüsiti 2-korruse ümarposti, läbimõõt $d=500$ mm, kõrgus $h=2,55$ m, hinnatav pindala $A=4$ m². Betooni klass: C35/45 XC4, XF4, XD3, S4* ning soe betoonisegu. Betoonivalu kuupäev 09.02.22 ning lahtirakestamise kuupäev 10.02.22. Betoneerimisel välisõhu temperatuur -2°C. Betoneerimisel kasutati Doka-OptiX emulsiooni ning Doka metallraketist.

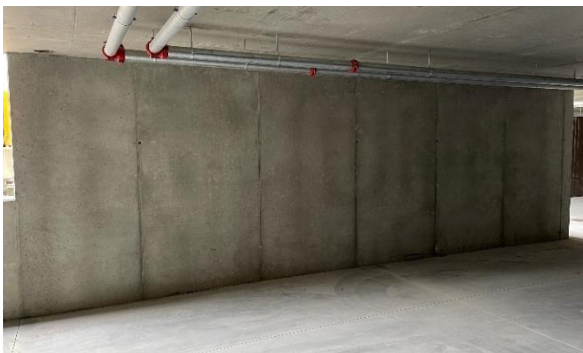
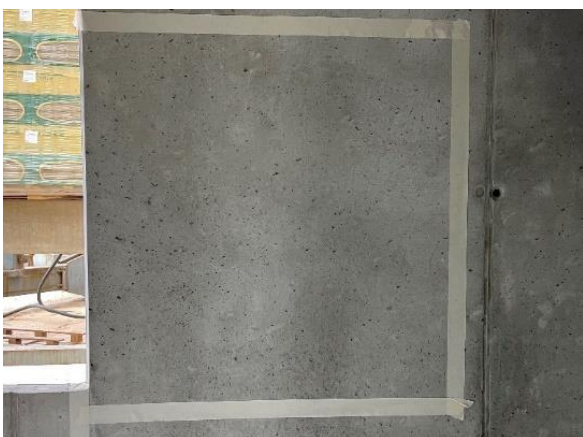
Foto 2.3.2.1 Objekt A, sein 1

Esimese seinana analüüsiti 1-korruse välisseina, pikkus $L=8,1$ m, paksus $b=200$ mm, kõrgus $h=2,5$ m ning hinnatav pindala $A=20,25$ m². Betooni klass: C35/45 XC4, XF4, XD3, S4* ning soe betoonisegu. Betoonivalu kuupäev 21.12.21 ning lahtirakestamise kuupäev 23.12.21. Betoneerimisel välisõhu temperatuur -8°C. Betoneerimisel kasutati Texaform CR3 raketiseõli ning Doka metallraketist.

Lainelisuse osas oli sein vastav ka A klassi nõuetele, kuid pooride kogusest ning läbimõõdust tulenevalt ei saa antud seina ilma parandustöödeta klassifitseerida B klassi alla. Parandustööde otstarbekust tuleks eelnevalt kooskõlastada tellijaga. Vaadeldud 1 m² on seina pindalast 4,9% ja ka tabelis 2.1.1.1 toodud 95% vastavuse nõude alusel ei saaks pinda pooride osas vastavaks pidada, sest suurendades vaadeldava pinna näiteks 1,1*1,1 m peale, siis moodustaks pindala kogu seinast 5,9% ning sein poleks ikkagi pooride osas vastav, sest pooride koguse osas oluliselt positiivseid muutusi ei tuleks. Probleemsete pooride teket oleks saanud vältida, kui betoneerimise ajal oleks langetatud betoonipumba vooliku madalamale, et betoonisegu ei langeks liiga kõrgelt, vaid küllaltki põhja lähedal. Sellega oleks vähendanud pritsmeid kõrgemal pinnas ja üldiselt parandanud pinnakvaliteeti.

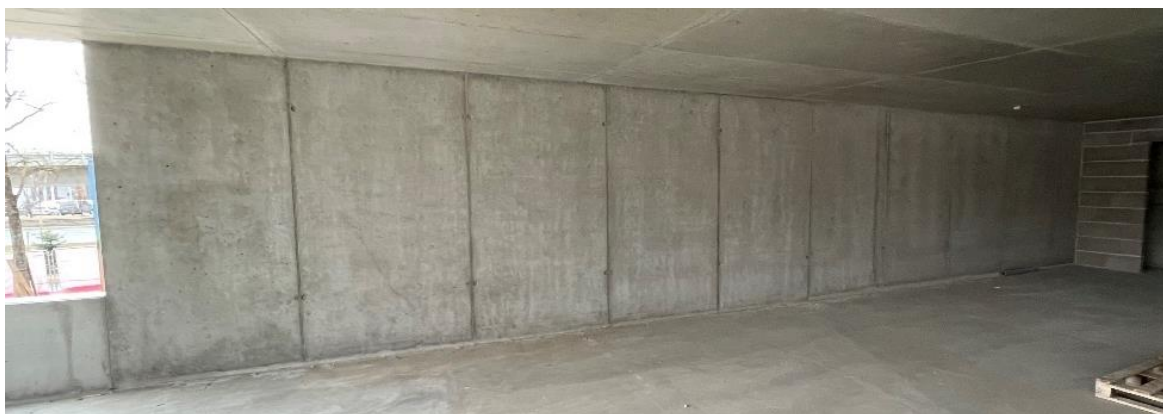
Foto 2.3.2.3 Objekt A, sein 2

Teise seinana analüüsiti 2-korruse välisseina, pikkus $L=8,1$ m, paksus $b=200$ mm, kõrgus $h=2,55$ m ning hinnatav pindala $A=20,65$ m². Betooni klass: C35/45 XC4, XF4, XD3, S4* ning soe betoonisegu. Betoonivalu kuupäev 22.02.22 ning lahtirakestamise kuupäev 23.02.22. Betoneerimisel välisõhu temperatuur -3°C. Betoneerimisel kasutati Doka-Optix emulsiooni ning Doka raamraketist.

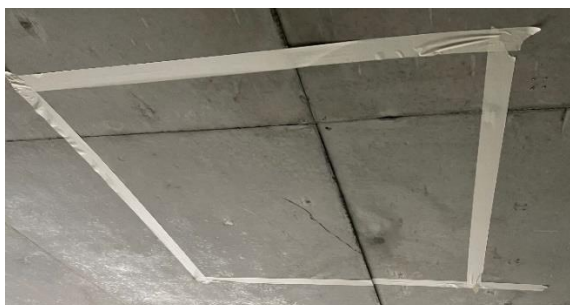
Foto 2.3.3.1 Objekt A, lagi 1

Esimese laena analüüsi 1-korruse vahelage, paksus $b=280$ mm ning hinnatav pindala $A=630$ m². Betooni klass: C35/45 XC4, XF4, XD3, XM1, S4* ning soe betoonisegu. Betoonivalu kuupäev 17.01.22 ning lahtirakestamise kuupäev 22.01.22. Betoneerimisel välisõhu temperatuur 0°C. Betoneerimisel kasutati Doka tüüptala-laeraketist.

Kokkuvõttes saab lage pidada ikkagi B klassile vastavaks, olenemata üksikutest probleemsetest kohtadest. Neid on võimalik parandada kuid parandustööde otstarbekust tuleks eelnevalt kooskõlastada tellijaga.

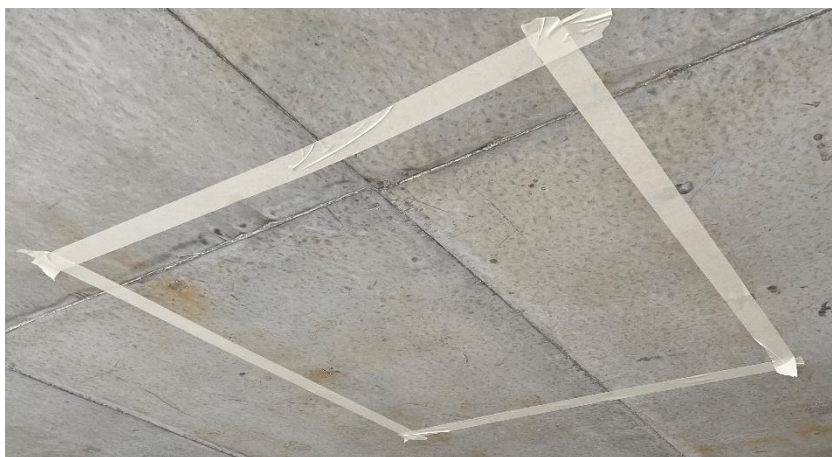
Foto 2.3.3.2 Objekt A, lagi 2

Teise laena analüüsi 2-korruse vahelage, paksus $b=280$ mm ning hinnatav pindala $A=535$ m². Betooni klass: C35/45 XC4, XF4, XD3, XM1, S4* ning soe betoonisegu. Betoonivalu kuupäev 04.03.22 ning lahtirakekamise kuupäev 10.03.22. Betoneerimisel välisõhu temperatuur +1°C. Betoneerimisel kasutati Doka tüüptala-laeraketis

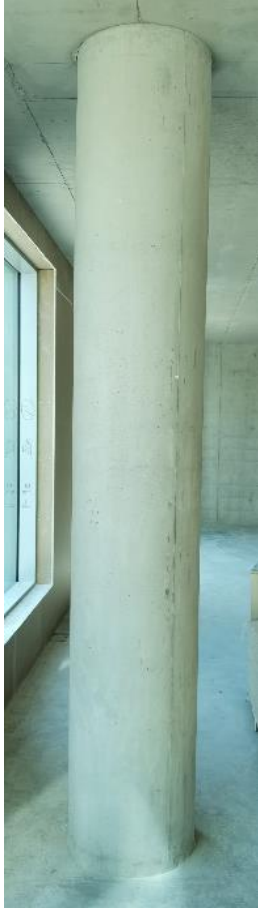
Foto 2.4.1.1 Objekt B, post 1

Esimesena analüüsiti 3-korruse ümarposti, läbimõõt $d=500$ mm, kõrgus $h=3,04$ m ning hinnatav pindala $A=4,77$ m². Betooni klass: C35/45 XC1, S4. Betoonivalu kuupäev 18.05.21 ning lahtirakestamise kuupäev 19.05.21. Betoneerimisel välisõhu temperatuur +9°C. Betoneerimisel kasutati Texaform CR3 raketiseõli ning Peri metallraketist.

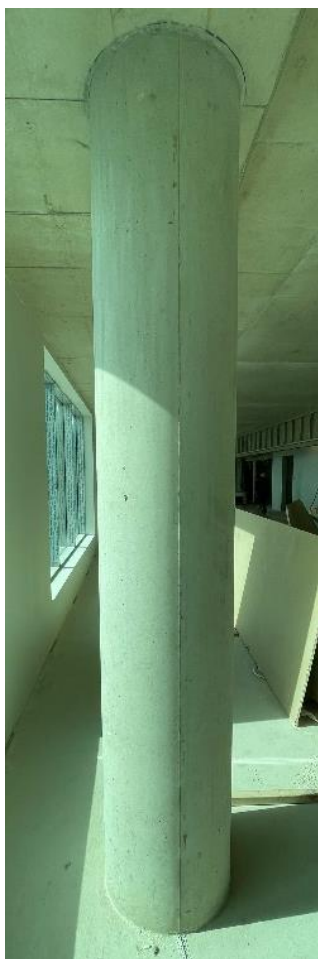
Foto 2.4.1.2 Objekt B, post 2

Teisena analüüsiti 10-korruse ümarposti, läbimõõt $d=500$ mm, kõrgus $h=3,04$ m ning hinnatav pindala $A=4,77$ m². Betooni klass: C35/45 XC1, S4. Betoonivalu kuupäev 19.08.21 ning lahtirakestamise kuupäev 20.08.21. Betoneerimisel välisõhu

temperatuur +17°C. Betoneerimisel kasutati Texaform CR3 raketiseõli ning Peri metallraketist.

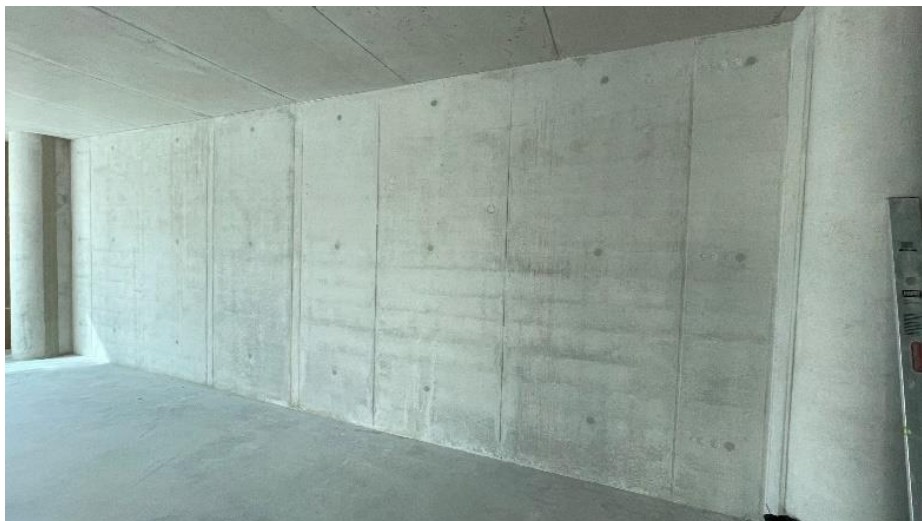
Foto 2.4.2.1 Objekt B, sein 1

Esimese seinana analüüsiti 3-korruse välisseina, pikkus $L=8,05$ m, paksus $b=200$ mm, kõrgus $h=3,04$ m ning hinnatav pindala $A=24,47$ m². Betooni klass: C35/45 XC3, S4. Betoonivalu kuupäev 24.05.21 ning lahtirakestamise kuupäev 26.05.21. Betoneerimisel välisõhu temperatuur +8°C. Betoneerimisel kasutati Texaform CR3 raketiseõli ning Peri raamraketist.

Seina pinnal esinesid ka praod ning kahe prao kogupikkus ületas lubatud nõude, mis on B klassi seina puhul 1000 mm. Prao laius oli siiski normide piires. Pragude parandamine on üldiselt keeruline ja aeganõudev töö, mis eeldab kogemusi ja palju aega. Kui tellija ei soovi, siis mõistlikum oleks pragude parandamist mitte ette võtta ja kui igapäevasel vaatluskaugusel neid ei erista, siis pole ka tegelikult põhjust parandamiseks. Võttes arvesse mittevastavusi, siis 95% nõude abil saab ka üksikute pragude ja hõrevalu korral seina pinna hinnata klassi B (hõrevalu pindala kogu pindala suhtes peaaegu olematu ning 2 pragu kogu pinnal samuti alla 5% pindalaga).

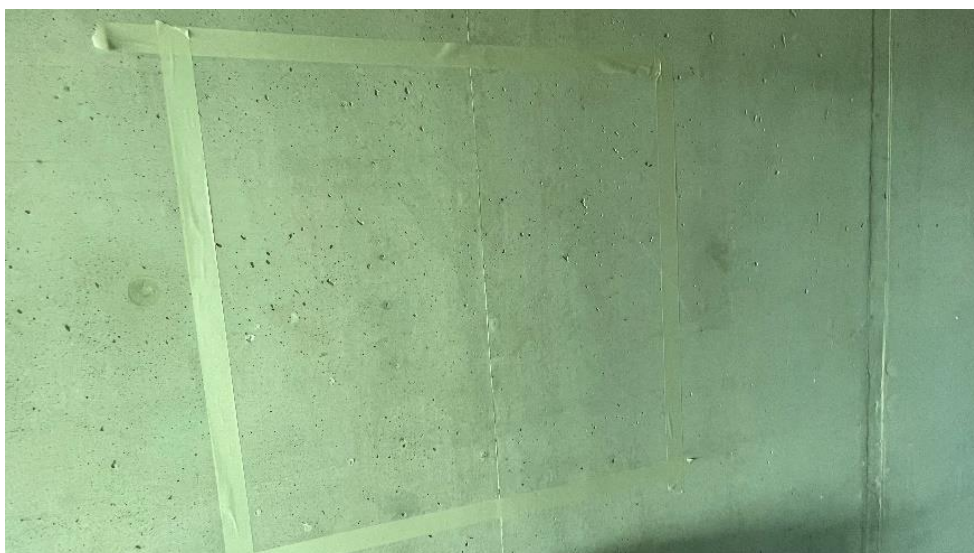
Foto 2.4.2.2 Objekt B, sein 2

Teise seinana analüüsiti 10-korruse siseseina, pikkus $L=5,68$ m, paksus $b=200$ mm, kõrgus $h=3,08$ m, ukseava $1,21 \times 2,09$ m ning hinnatav pindala $A=14,96$ m². Betooni klass: C30/37 XC1, S4. Betoonivalu kuupäev 23.08.21 ning lahtirakestatamise kuupäev 25.08.21. Betoneerimisel välisõhu temperatuur +14°C. Betoneerimisel kasutati Texaform CR3 raketiseõli ning Peri raamraketist.

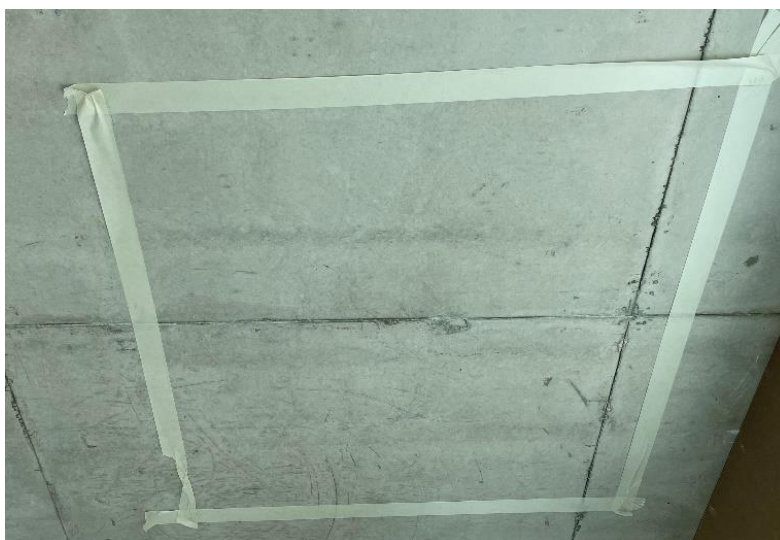
Foto 2.4.3.1 Objekt B, lagi 1

Esimese laena analüüsiti 3-korruse vaheläge, paksus $b=300$ mm ning hinnatav pindala $A=553$ m². Betooni klass: C30/37 XC1, S4. Betoonivalu kuupäev 03.06.22 ning lahtirakestamise kuupäev 09.06.22. Betoneerimisel välisõhu temperatuur +16°C. Betoneerimisel kasutati Peri lavaraketist.

Kogu raketisevuugist (1000 mm) moodustas valuhaav 74%, mis on üle kahe korra suurem lubatud valuhaava pikkusest. Oma madala kõrguse ja väikese laiuse tõttu see visuaalselt eriti häiriv pole kuid nõuetele on siiski mittevastav. Sellised valuhaavad tekivad enamasti raketise lavade servadesse, kus kahe lava ühendamisel on jäänud suurem vahe sisse (kas puhastamata betooni tõttu või paigaldusel ei lükatud enne fikseerimist lavasid korralikult kokku). Küllaltki lihtne on selliseid valuhaavasid parandada kuid suure mahu korral võtab see palju aega ning kui lagi nagunii ära varjatakse siis pole järeltööde teostamisel mõtet. Vaadeldud pindala moodustas lae pindalast 0,18% ning 95% nõudega saab hinnata siiski vahelae B klassile vastavaks.

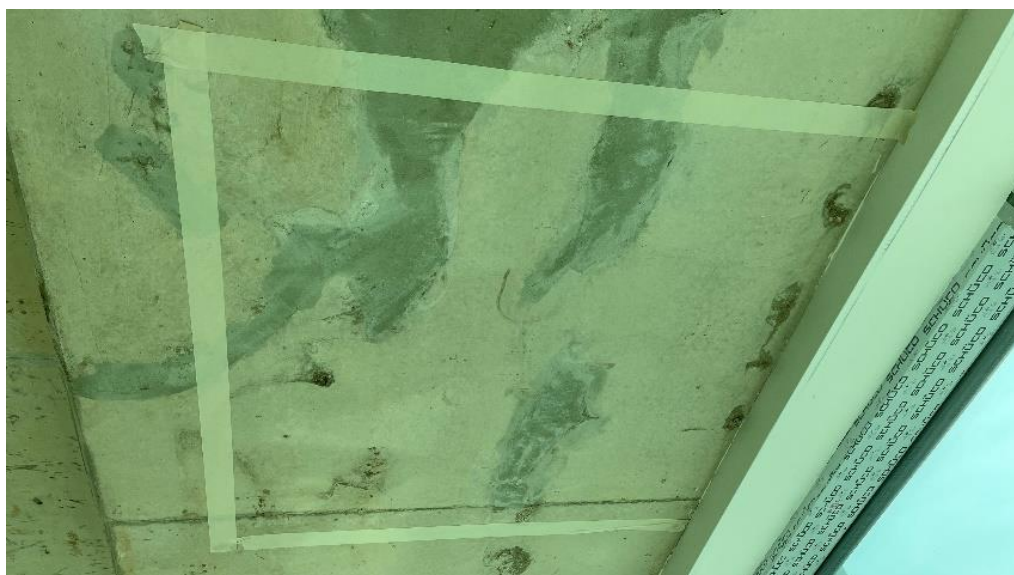
Foto 2.4.3.2 Objekt B, lagi 2

Teise laena analüüsi 10-korruse vahelae, paksus $b=300/500$ mm ning hinnatav pindala $A=620$ m². Betooni klass: C30/37 XC1, S4. Betoonivalu kuupäev 30.08.22 ning lahtiraketamise kuupäev 05.09.22. Betoneerimisel välisõhu temperatuur +17°C. Betoneerimisel kasutati Peri lavaraketist.

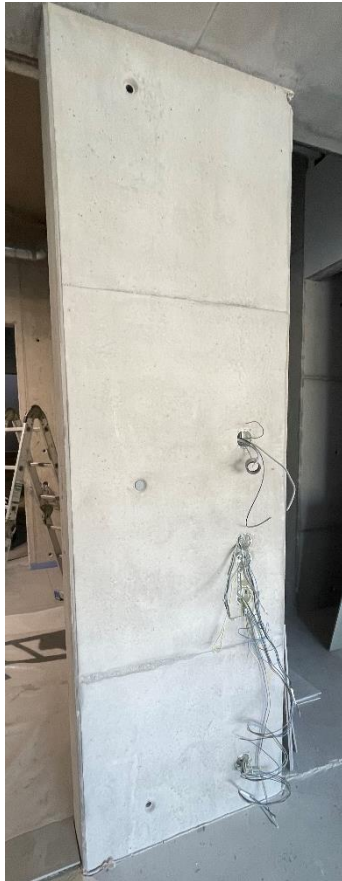
Foto 2.5.1.1 Objekt C, post 1

Esimesena analüüsiti 0-korruse posti, laius $a=200$ mm, pikkus $b=840$ mm, kõrgus $h=2,7$ m ning hinnatav pindala $A=5,62$ m². Betooni klass: C30/37 XC1, S4 ning soe betoonisegu. Betoonivalu kuupäev 12.02.21 ning lahtirakestamise kuupäev 15.02.21. Betoneerimisel välisõhu temperatuur -10°C. Betoneerimisel kasutati Texaform CR3 raketiseõli ning Peri raamraketist, mis kaetud uue filmivineeri kihiga.

Lainelisusega samuti probleeme polnud ning tegelikult võib posti pinna hinnata A klassi alla, sest valuhaava väljanägemine nii väikese sügavuse korral ei ole eriti häiriv ja oma pindalalt jäi see samuti posti suhtes 5% sisse. Puhasvalu pinna puhul on pigem oluline tellija soov ja nägemus, mis määrab ära ka järeltööde tegemise ulatuse.

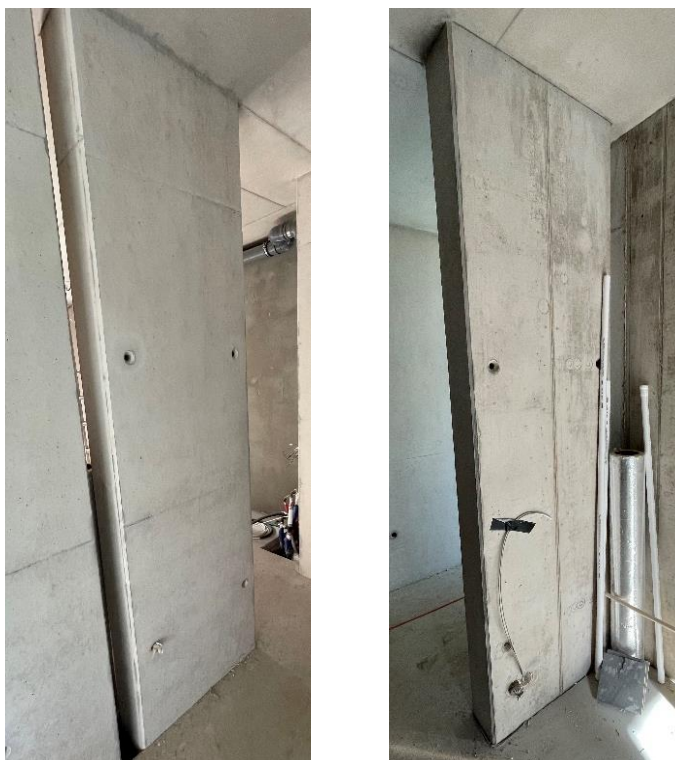
Foto 2.5.1.2 Objekt C, post 2

Teise postina analüüsiti 1-korruse posti, laius $a=200$ mm, pikkus $b=800$ mm, kõrgus $h=2,7$ m ning hinnatav pindala $A=5,4$ m². Betooni klass: C30/37 XC1, S4. Betoonivalu kuupäev 13.05.21 ning lahtirakestamise kuupäev 14.05.21. Betoneerimisel välisõhu temperatuur +22°C. Betoneerimisel kasutati Texaform CR3 raketiseõli ning Peri raamraketist, mis kaetud uue filmivineeri kihiga.

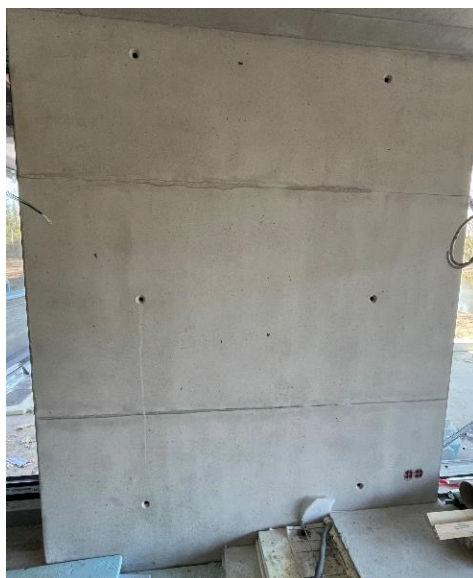
Foto 2.5.2.1 Objekt C, sein 1

Esimesena analüüsiti 0-korruse seina, laius $a=200$ mm, pikkus $L=2,56$ m, kõrgus $h=3$ m ning hinnatav pindala $A=7,38$ m². Betooni klass: C35/45 XC1, S4 ning soe betoonisegu. Betoonivalu kuupäev 11.01.21 ning lahtiraketamise kuupäev 15.02.21. Betoneerimisel välisõhu temperatuur -11°C . Betoneerimisel kasutati Texaform CR3 raketiseõli ning Peri raamraketist, mis kaetud uue filmivineeri kihiga.

Kuigi esines mittevastavusi, siis olid need mõned üksikud ja 95% pindalast oli siiski vastav A klassi nõuetele.

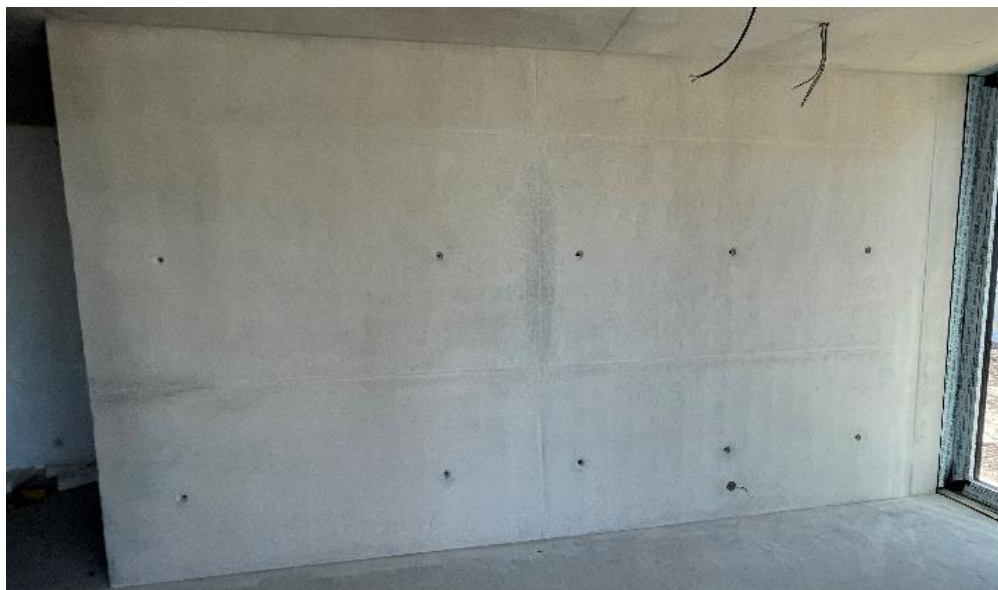
Foto 2.5.2.2 Objekt C, sein 2

Teise seinana analüüsiti 1-korruse seina, laius $a=200$ mm, pikkus $L=4,95$ m, kõrgus $h=2,7$ m ning hinnatav pindala $A=13,37$ m². Betooni klass: C35/45 XC1, S4. Betoonivalu kuupäev 21.05.21 ning lahtirakestamise kuupäev 24.05.21. Betoneerimisel välisõhu temperatuur +13°C. Betoneerimisel kasutati Texaform CR3 raketiseõli ning Peri raamraketist, mis kaetud uue filmivineeri kihiga.

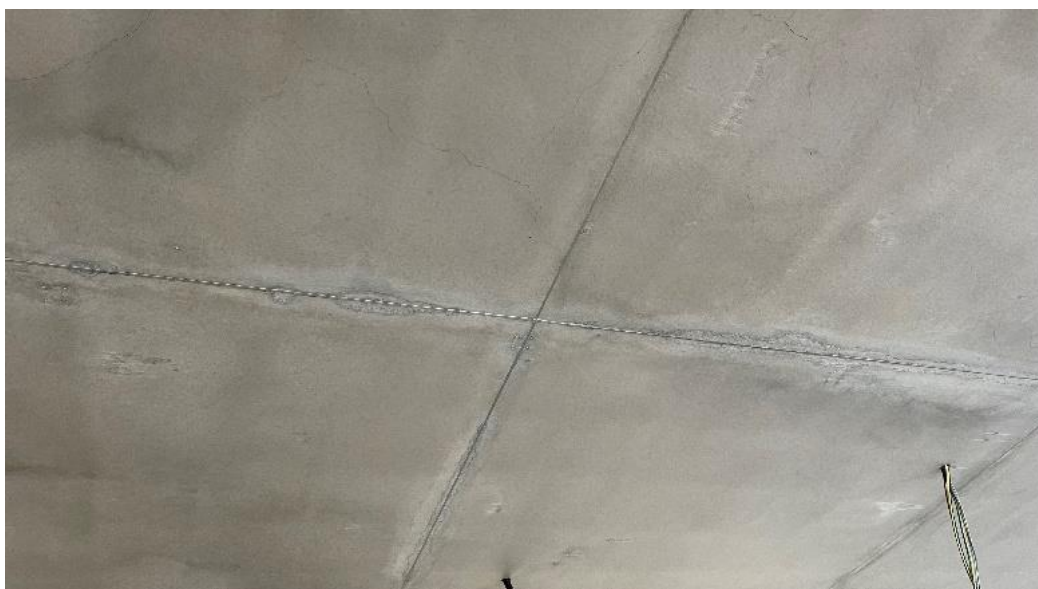
Foto 2.5.3.1 Objekt C, lagi 1

Esimesena analüüsiti 0-korruse vahelage, paksus $b=250$ mm ning hinnatav pindala $A=206$ m². Betooni klass: C30/37 XC1, S4. Betoonivalu kuupäev 25.03.21 ning lahtirakestamise kuupäev 01.04.21. Betoneerimisel välisõhu temperatuur +4°C. Betoneerimisel kasutati Peri tüüptala-laeraketist.

Võttes arvesse pragude ulatust, ei saa sellele laele anda A klassi pinna vastavust, kuid samas tekib küsimus juhendis antud nõuete kohta, et kas need kehtivad mahukahanemisest tekkinud pragude kohta või konstruktiivsete pragude kohta. Viimase puhul pole õiglane arvestada neid pragusid pinnakvaliteedi nõuetes, sest betoonitööde tegijal võimuses pole mõjutada vahelae (või ka nt. talade) läbipainet, sest nemad teevad tööd projekti järgi. Seega tuleks arvestada betooni pinnakvaliteediga juba projekteerimise faasis.

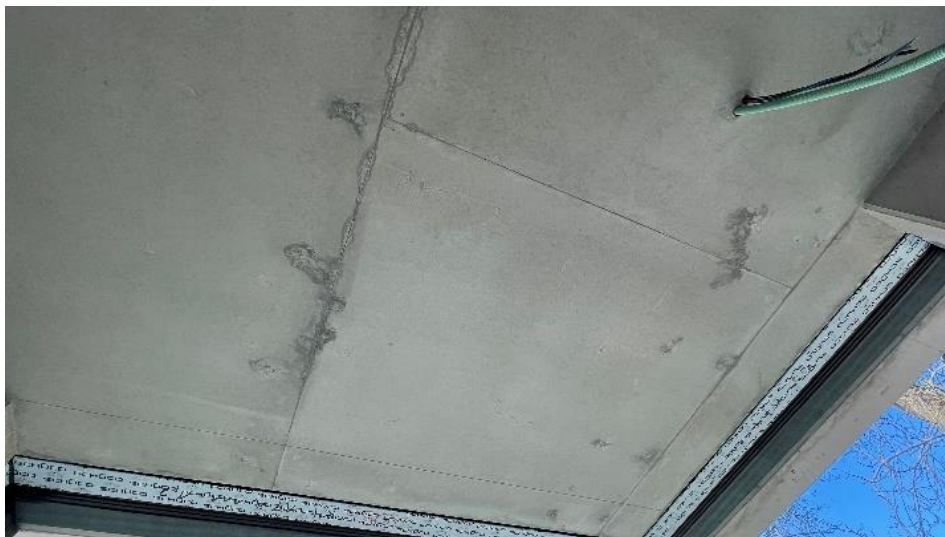
Foto 2.5.3.2 Objekt C, lagi 2

Teise laena analüüsiti 0-korruse vahelage, paksus $b=250$ mm ning hinnatav pindala $A=220$ m². Betooni klass: C30/37 XC1, S4. Betoonivalu kuupäev 11.06.21 ning lahtirakestamise kuupäev 17.06.21. Betoneerimisel välisõhu temperatuur +20°C. Betoneerimisel kasutati Peri tüüptala-laeraketist.

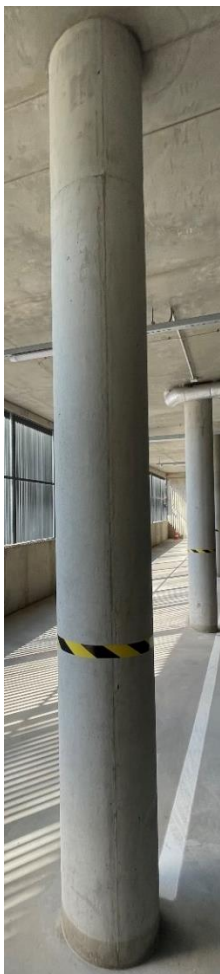
Foto 2.6.1.1 Objekt D, post 1

Esimesena analüüsiti 1-korruse ümarposti, läbimõõtu $d=400$ mm, kõrgus $h=3,63$ m ning hinnatav pindala $A=5,69$ m². Betooni klass: C30/37 XC4, XD1, XF2/KK2, S3,5 ning õhku manustav lisand. Betoonivalu kuupäev 20.04.18 ning lahtirakestamise kuupäev 21.04.18. Betoneerimisel välisõhu temperatuur +9°C. Betoneerimisel kasutati Texaform CR3 raketiseõli ning Peri metallraketist.

Eelnevast tulenevalt võiks posti pinna 95% nõude kohaselt liigitada ka A klassi pinna alla. Isegi 95% nõuet mitte arvesse võttes on posti pind kvaliteetne ja 4 ülemõõdulist poori ei ole nii suur viga, et muuta posti pinna A klassi pealt B klassiks.

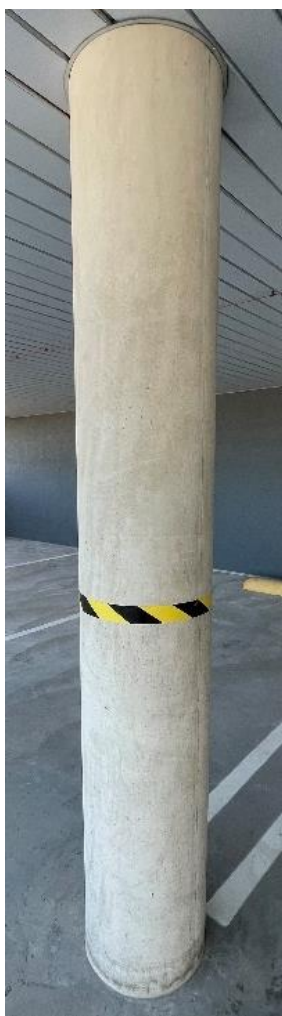
Foto 2.6.1.2 Objekt D, post 2

Teise postina analüüsi 2-korruse ümarposti, läbimõõt $d=400$ mm, kõrgus $h=2,55$ m (poorsuse vaadeldav kõrgus $h=1,1$ m) ning hinnatav pindala $A=3,20$ m². Betooni klass: C35/45 XC4, XD1, XF2/KK2, S3,5 ning õhku manustav lisand. Betoonivalu kuupäev 23.05.18 ning lahtirakestamise kuupäev 24.05.18. Betoneerimisel välisõhu temperatuur +20°C. Betoneerimisel kasutati Texaform CR3 raketiseõli ning Peri metallraketist.

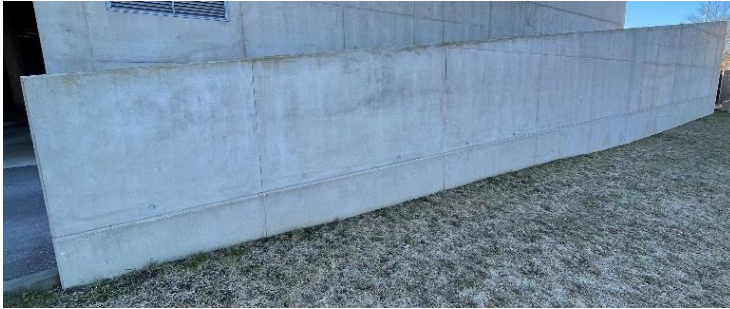
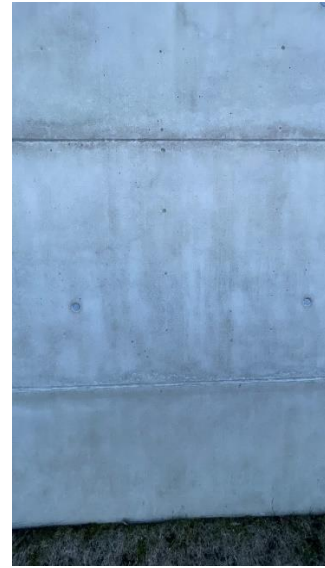
Foto 2.6.2.1 Objekt D, sein 1

Esimesena analüüsiti 1-korruse seinat/ tugimüüri, laius $b=200$ mm, pikkus $L=20,61$ m, kõrgus $h_1=3,1$ m, $h_2=0,89$ m ning hinnatav pindala $A=41,12$ m². Betooni klass: C35/45 XC4, XD1, XF2/KK2, S4. Betoonivalu kuupäev 13.06.18 ning lahtirakestamise kuupäev 15.06.21. Betoneerimisel välisõhu temperatuur +17°C. Betoneerimisel kasutati Texaform CR3 raketiseõli ning Peri raamraketist, mis kaetud uue filmivineeri kihiga.

Tasasuse ja lainelisuse osas mittevastavusi ei esinenud ning pinna üldine väljanägemine oli samuti suure ala peale hea. Pigem kaugelt vaadates jääb silma valu kihtide vaheline külmuuk, mis valamise ajal tekkinud on. Selle eemaldamine aga vajab suuremat pinna töötlust ning enamuse juhtudel on ebapraktiline ja vahel ka teostamatu. Kõiki mittevastavusi arvesse võttes saaks 95% pinna vastavuse nõudega pidada pinna A klassi alla.

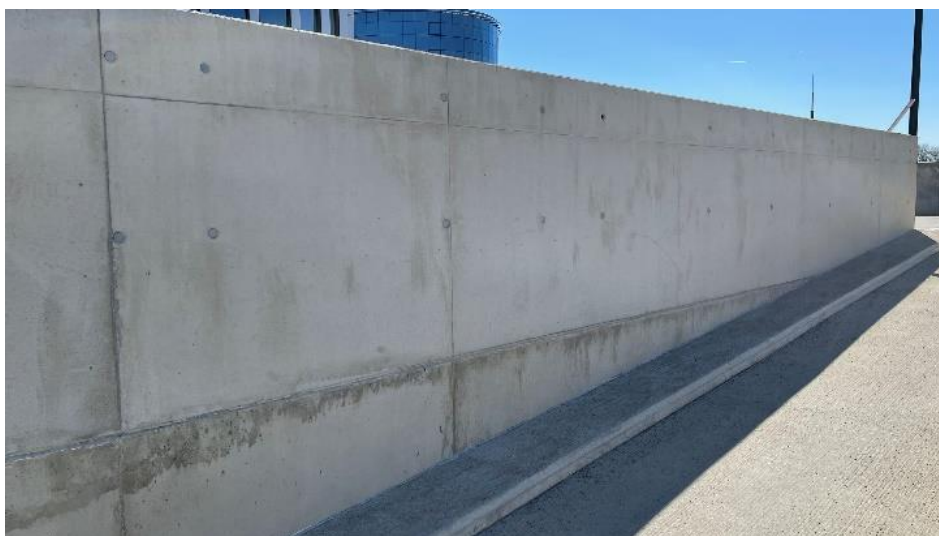
Foto 2.6.2.2 Objekt D, sein 2

Teise seinana analüüsiti 1-korruse seinat/ tugimüüri, laius $b=200$ mm, pikkus $L=9,34$ m, kõrgus $h=1,47$ m ning hinnatav pindala $A=13,73$ m². Betooni klass: C35/45 XC4, XD3, XF2/KK2, S4. Betoonivalu kuupäev 13.06.18 ning lahtirakestamise kuupäev 15.06.21. Betoneerimisel välisõhu temperatuur +17°C. Betoneerimisel kasutati Texaform CR3 raketiseõli ning Peri raamraketist, mis kaetud uue filmivineeri kihiga.

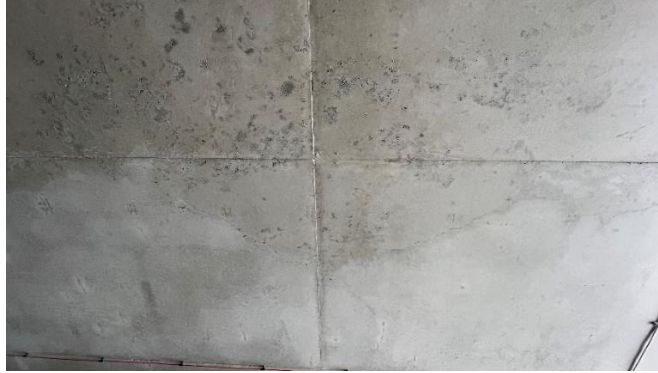
Foto 2.6.3.1 Objekt D, lagi 1

Esimesena analüüsiti -1-korruse vahelage, paksus $b=300$ mm ning hinnatav pindala $A=640$ m². Betooni klass: C35/45 XC4, XD3, XF4/KK4, S3,5. Betoonivalu kuupäev 17.04.2018 ning lahtirakestamise kuupäev 26.04.2018. Betoneerimisel välisõhu temperatuur +5°C. Betoneerimisel kasutati Peri tüüptala-laeraketist

Selline hõrevalu ei ole A klassi pinna puhul aktsepteeritav ning vahelae pind pole seega A klassi nõudele vastav. Samas sellise hõrevalu pinna parandamine nõuab korrektsust, oskusi ning aega ja kindlasti kooskõlastamist tellija ja tema soovidega, et pind vastaks arhitekti nägemusele. Arvestada tuleb ka tabelis 2.1.1.1 toodud hõrevalu pinna nõuetega, kus on kirjas, et hõrevalu mittevastavus tuleb alati parandada [2]. Betoonipiimaga kaetud osad tuleks piigata tühjaks ja täita parandusseguga, mille värvitooni erinevus jääb madalama vahelae korral lihtsalt silma häirima. Samas on tegemist parkla laega ning parandamisel pole suurt mõtet.

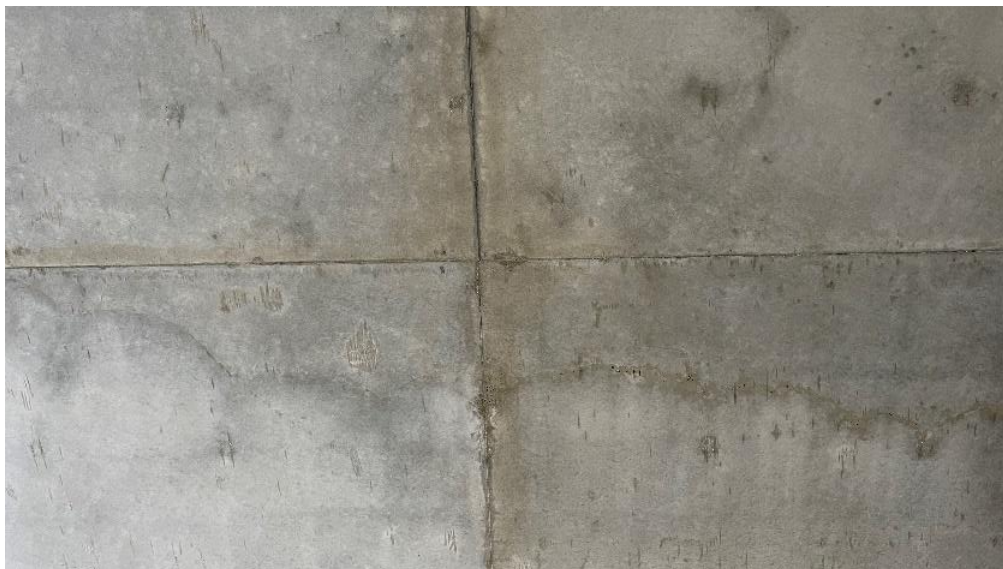
Foto 2.6.3.2 Objekt D, lagi 2

Teise laena analüüsi 1-korruse vahelage, paksus $b=210$ mm ning hinnatav pindala $A=870$ m². Betooni klass: C35/45 XC4, XD3, XF4/KK4, S3,5. Betoonivalu kuupäev 18.05.2018 ning lahtirakestamise kuupäev 24.05.2018. Betoneerimisel välisõhu temperatuur +13°C. Betoneerimisel kasutati Peri tüüptala-laeraketist.
