**TOLMUVABADE TEEKATETE EHTUS
STABILISEERIMISE MEETODIL**

**STABILIZATION METHOD OF DUST-FREE ROAD
SURFACES CONSTRUCTION**

MAGISTRITÖÖ

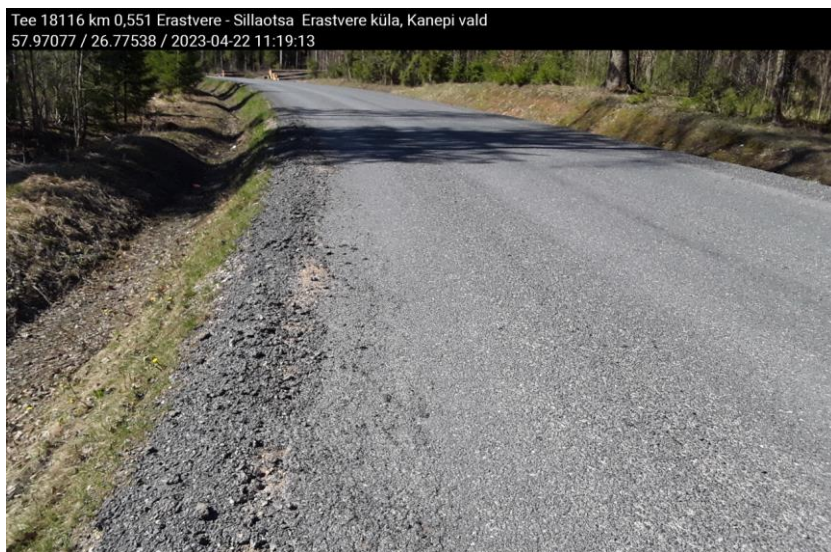
Km 0,551 pole roobast ning võrkpragu näha, kuid pindamiskiht on lagunenu. Antud koht ei väljenda, et muldkeha sügavamates kihtides võiks esineda mingisuguseid probleeme ning seda ei väljenda ka SCI, BDI ja BCI väärtused (Joonis 3.12 ja Joonis 3.13). [28] Objektil välitoid tehes oli näha, et defekt tekkis siis, kui palgiveok sõitis sellest kohast üle (23.03.2023). Autori hinnangul oli pinnatud kruuskiht pealt liiga märg ning koormamise tulemusel hakkas kate kruusakihi peal liikuma/vajuma ning liikuma/vajuma hakkamisel lagunes kate. Tõenäoliselt poleks see koht tegelikult lagunenu, kui metsavedu poleks sellel hetkel korraldatud.

Joonis 3.14 Serva lagunemine km 0,551 (Autori erakogu)

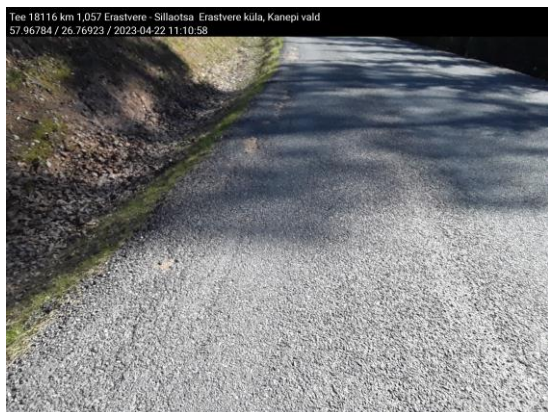
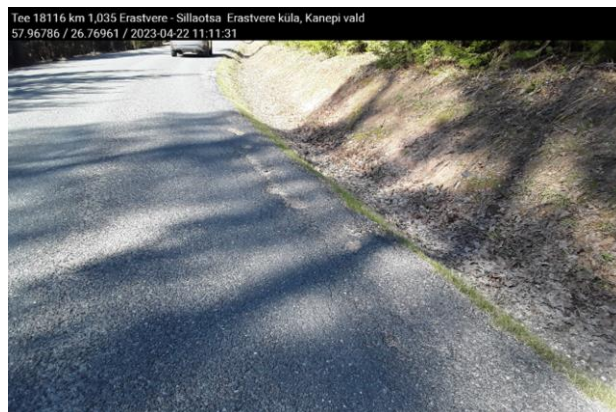
Joonis 3.15 Servas lagunemine km 1,057 (vasakul) joonis 3.16 Serva lagunemine km 1,035 (paremal) (Autori erakogu)

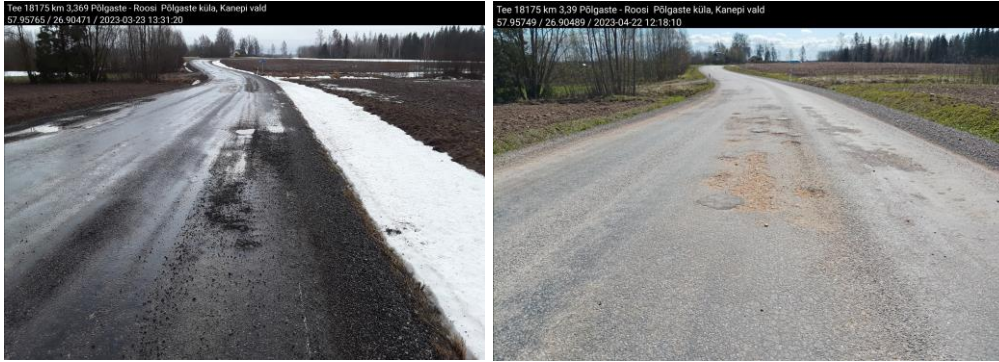
Km 3,356–3,425 terve tee ulatuses kate lagunes (Joonis 3.20 Km 3,369 katte lagunemine seisuga 23.03.2023 (vasakul) ja joonis 3.21 km 3,39 katte lagunemine seisuga 22.04.2023 (paremal)), märtsi kuus oli näha, et kraavid olid lund täis ning vesi püüdis katte seest välja saada. Pindamiskihist oli välja ulatuv kühm ning sellele peale astudes tekkis pindamiskihti pragu ning vesi voolas välja.

Joonis 3.20 Km 3,369 katte lagunemine seisuga 23.03.2023 (vasakul) ja joonis 3.21 km 3,39 katte lagunemine seisuga 22.04.2023 (paremal) (Autori erakogu)

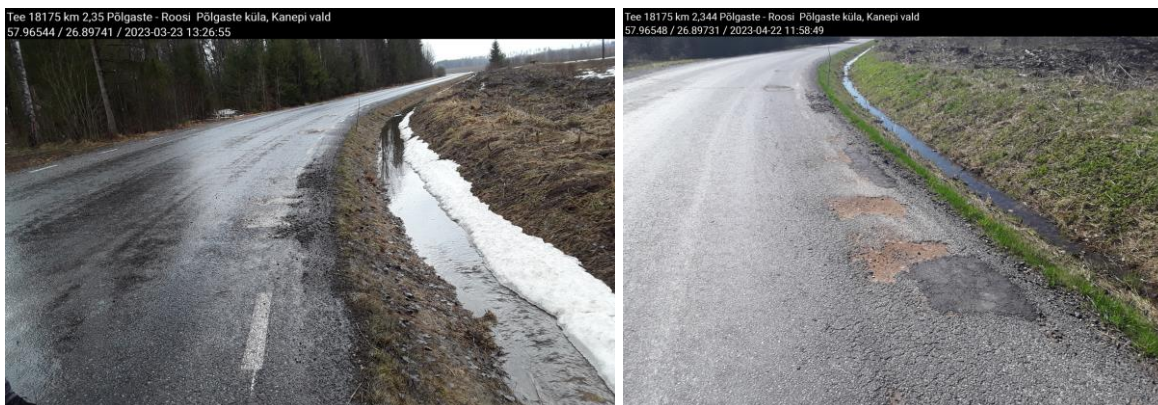
Km 2,35 parema sõiduraja servas kate lagunes ning esines ka võrkpragusid (Joonis 3.35 Km 2,35 paremas servas defekt 23.03.2023 seisuga (vasakul) ja joonis 3.36 sama asukoht seisuga 22.04.2023). Kuu aega hiljem (22.04.2023) seisis endiselt kraavis vesi. Defektid olid selles piirkonnas vähesel määral edasi arenenud ning auke oli lapitud asfalt seguga.

Joonis 3.35 Km 2,35 paremas servas defekt 23.03.2023 seisuga (vasakul) ja joonis 3.36 sama asukoht seisuga 22.04.2023 (Autori erakogu)

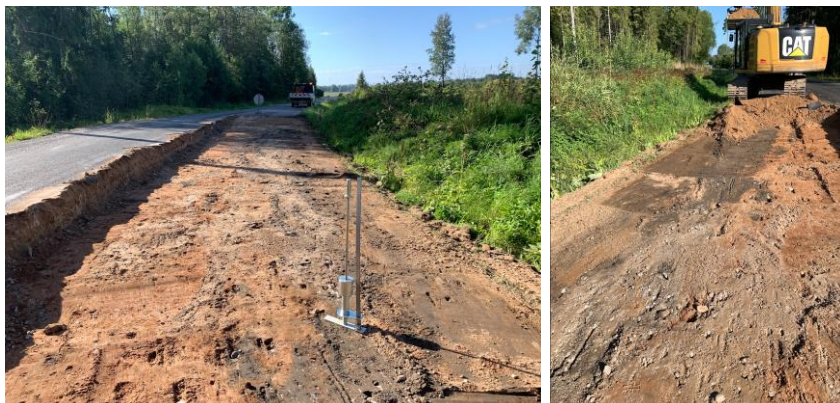
Joonis 3.37 Km 3,27-3,44 Parema sõiduraja välja kaevamine (vasakul) ja Joonis 3.38 parema sõiduraja parema rattajälje all on muld (paremal) (Autori erakogu)

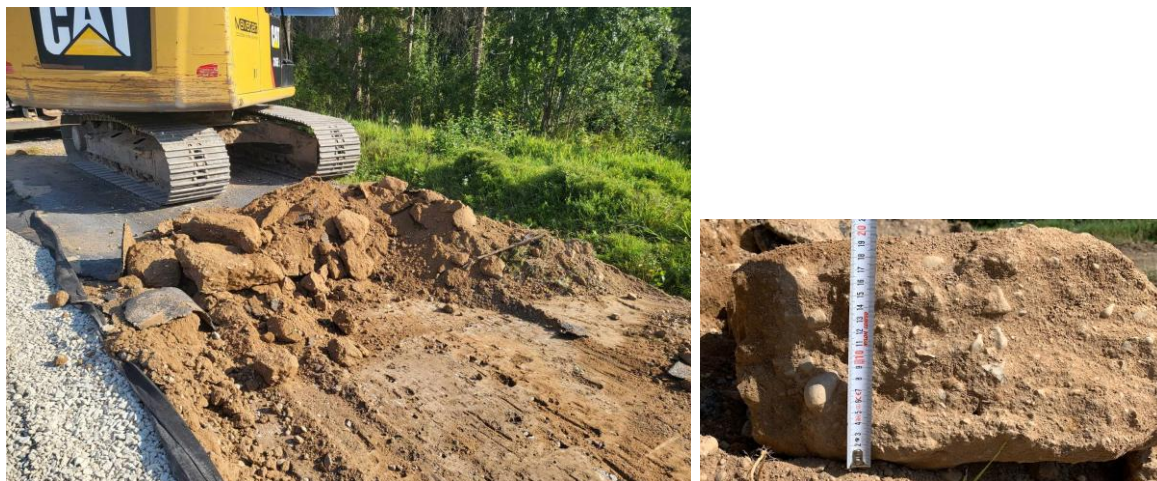
Joonis 3.39 Vasaku sõiduraja väljakaevamine (vasakul) ja Joonis 3.40 stabiliseeritud tüki suurus ca 20 cm (paremal) (Autori erakogu)

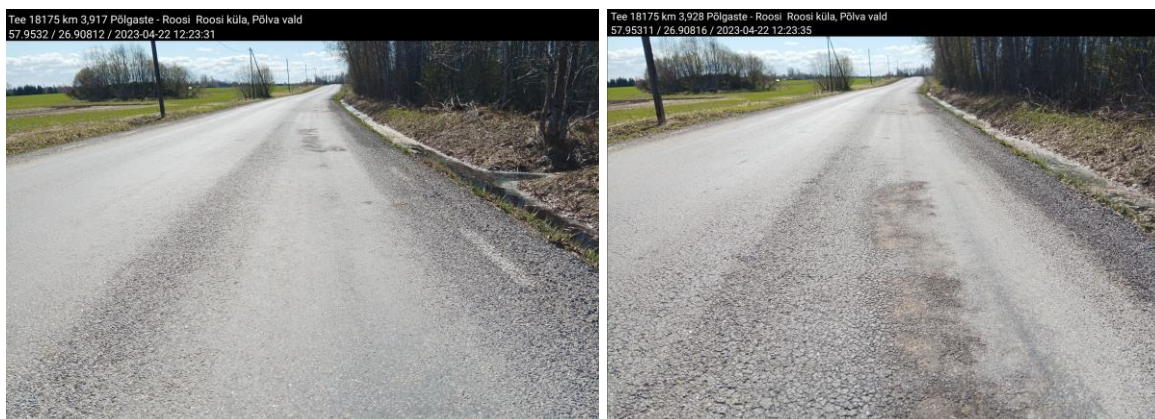
Joonis 3.41 Paremal sõidurajal esinevad võrkpraod km 3,917 (vasakul) ja Joonis 3.42 km 3,928 (paremal) (Autori erakogu)

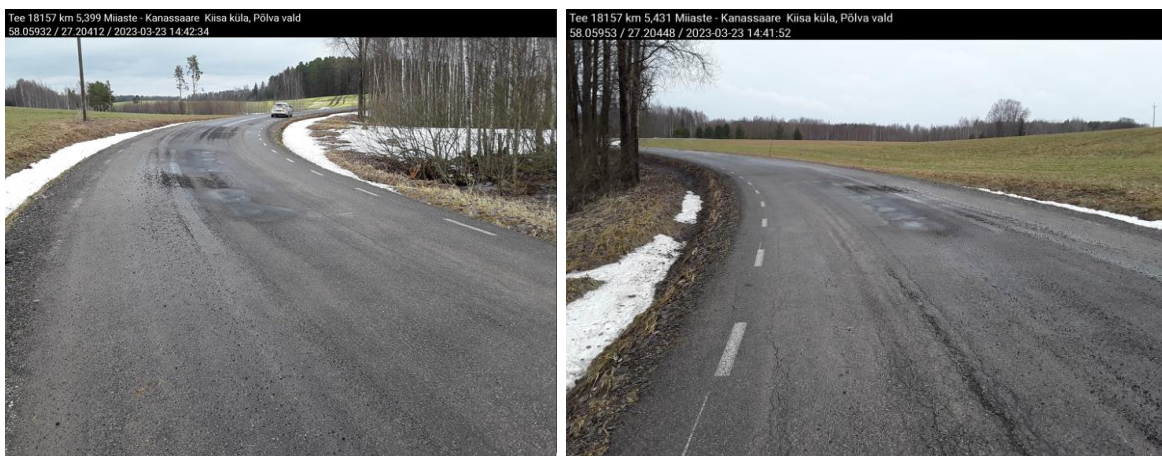
Joonis 3.46 Miiaste - Kanassaare vasaku sõiduraja defektid km 5,399 (vasakul) ja Joonis 3.47 parema sõiduraja defektid km 5,431 (Autori erakogu)

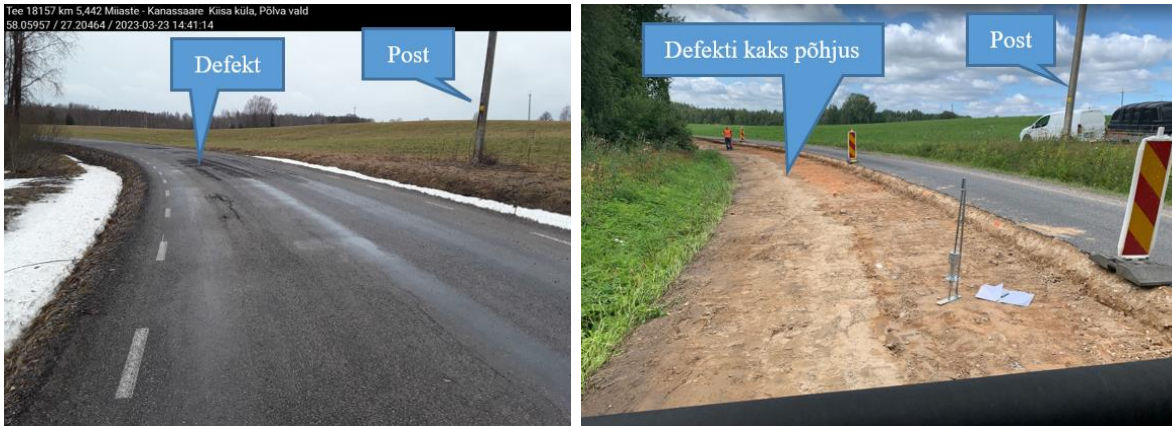
Joonis 3.62 Km 5,442 defektne koht (vasakul) ja joonis 3.63 defektide põhjused (paremal) (Autori erakogu)

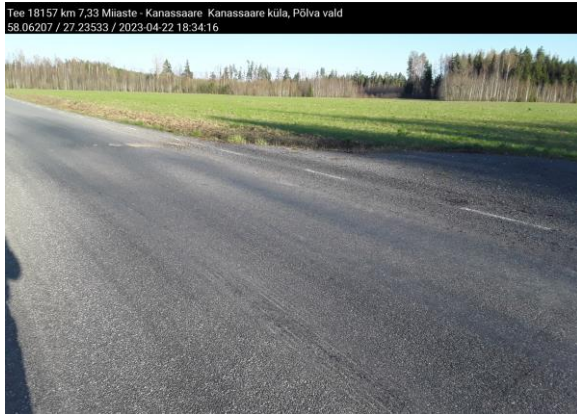
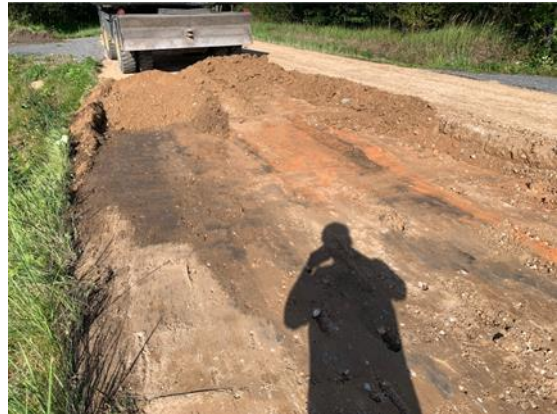
Joonis 3.64 Km 7,33 defektne koht paremas sõidurajas (vasakul) ja joonis 3.65 väljakaeve defektsest kohast, teise nurga all (Autori erakogu)

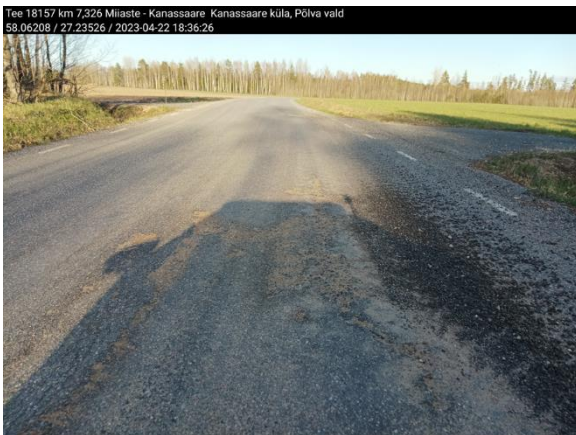
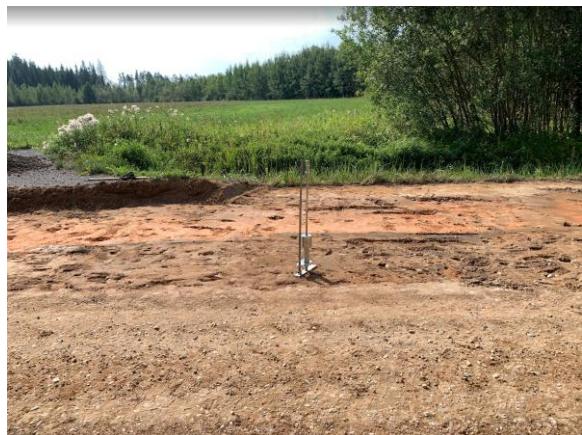
Joonis 3.66 Km 7,32 defektne koht paremas sõidurajas (vasakul) ja joonis 3.67 defektse koha väljakaeve (paremal) (Autori erakogu)

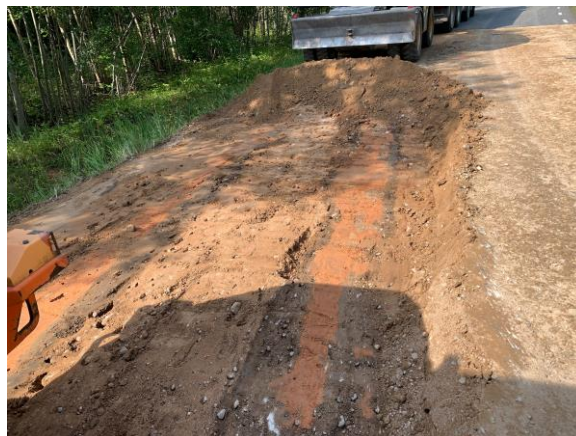
Joonis 3.68 Ehituse käigus tekkinud roobas (Autori erakogu)

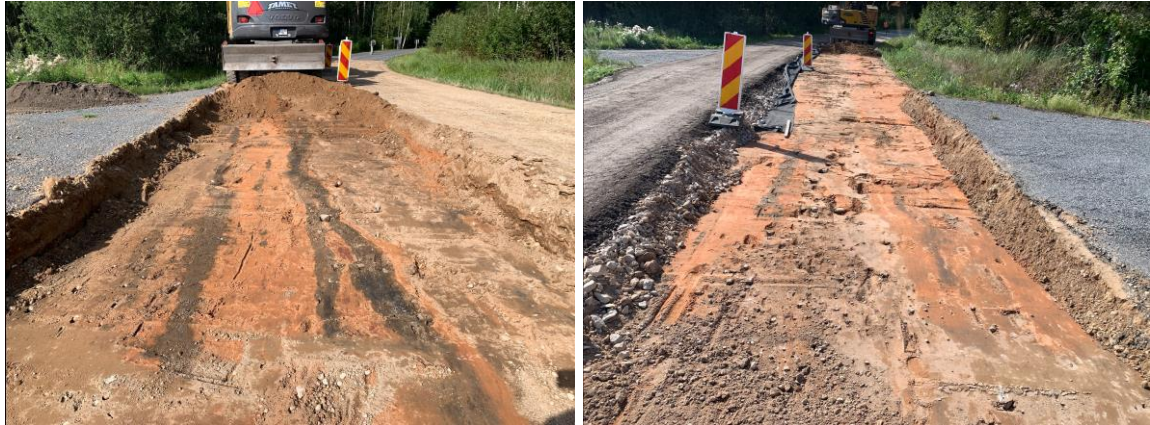
Joonis 3.69 Roopad parema suuna sõidurajal (vasakul) ning joonis 3.70 roobas teljel (paremal) (Autori erakogu)

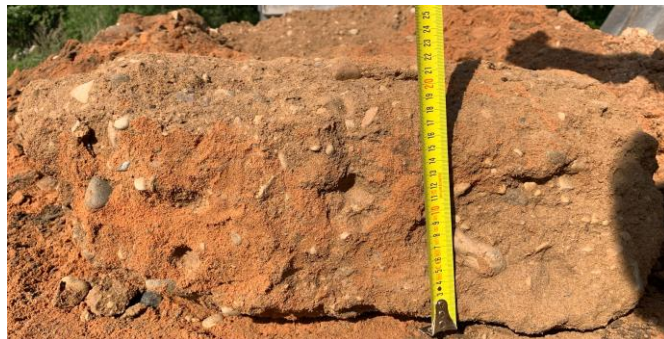
Joonis 3.71 Stabiliseeritud materjali tük (Autori erakogu)
