**TIHEASUSTUSALAL HAJAASUSTUSALA ISELOOMUGA  
KINNISTU KESKKONNASÄÄSTLIKUD JA  
OPTIMAALSED VEEVARUSTUSE LAHENDUSED**

**Sustainable and Optimal Water Supply Solutions for a  
property with scattered dwelling in densely populated  
area**

MAGISTRITÖÖ

Tallinn 2020

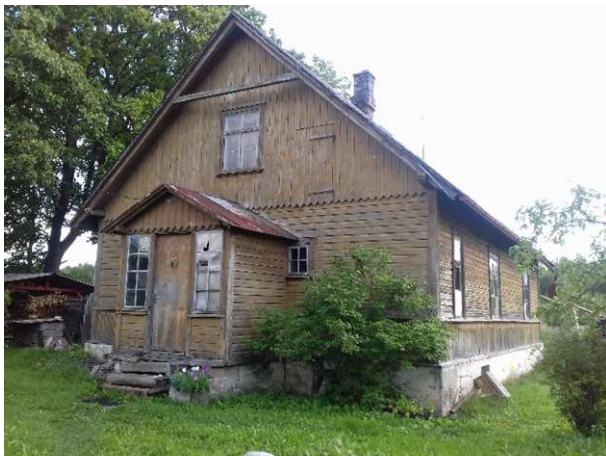
Pilt 1. Raudla elamu

Tegu palkhoonega, mis kaetud laudisega. Eraldi soojustatud ei ole. Palju on laudisel UV-kiirgusest tingitud lagunemist. Hoone põhjaosas on palkides ohtralt putukakahjustusi. Laiguti on ka seenkahjustusi.

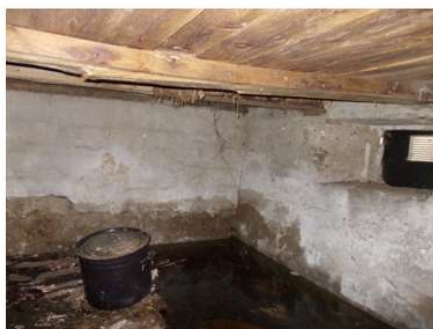
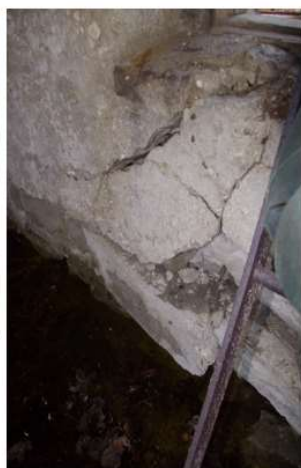
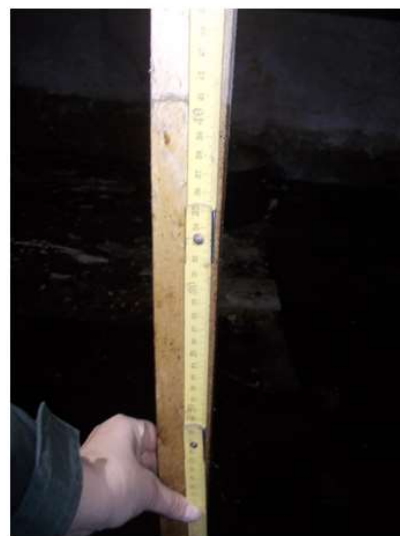
Pildid 2...4.Kõrge veeseis keldris, sügis 2017.

Hoone osas olevas keldris ulatub vundament kuni savikihini. Pinnaseveed, mis sesoonselt tõusevad kõrgele (eelkõige sügisene kõrgveeseis – maksimaalne teadaolev veeseis 2017.a oli 41 cm keldri põrandapinnast) on leostanud vundamendi alla avause, kus vundament on kokku kukkunud (vt pilte allpool). See mõjutab kogu hoonet.

Kõrge liigveetase, 2017. 41 cm põrandapinnast

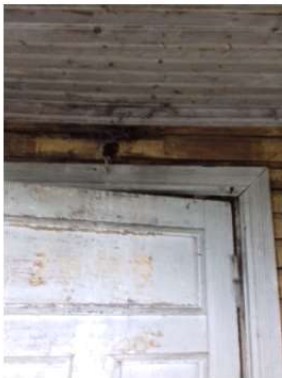
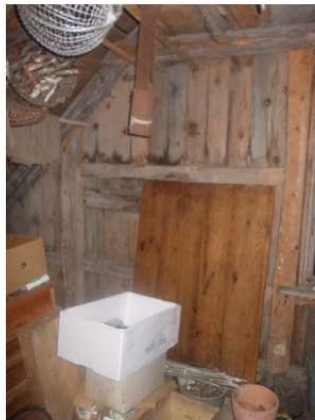
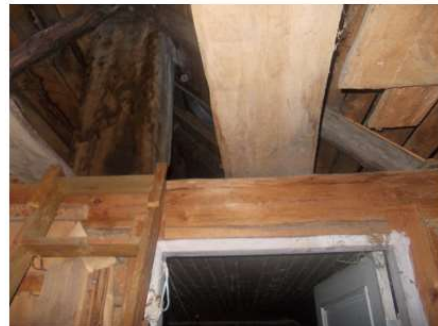
Pildid 5...7. Katus ja vesi.

Ehitusega on aga katusekallete osas hoone veranda suunas tehtud viga, mille tulemusena sademeveed pääsesid pika aja jooksul seina konstruktsiooni veranda juures (vt kahjustuse pilte allpool).

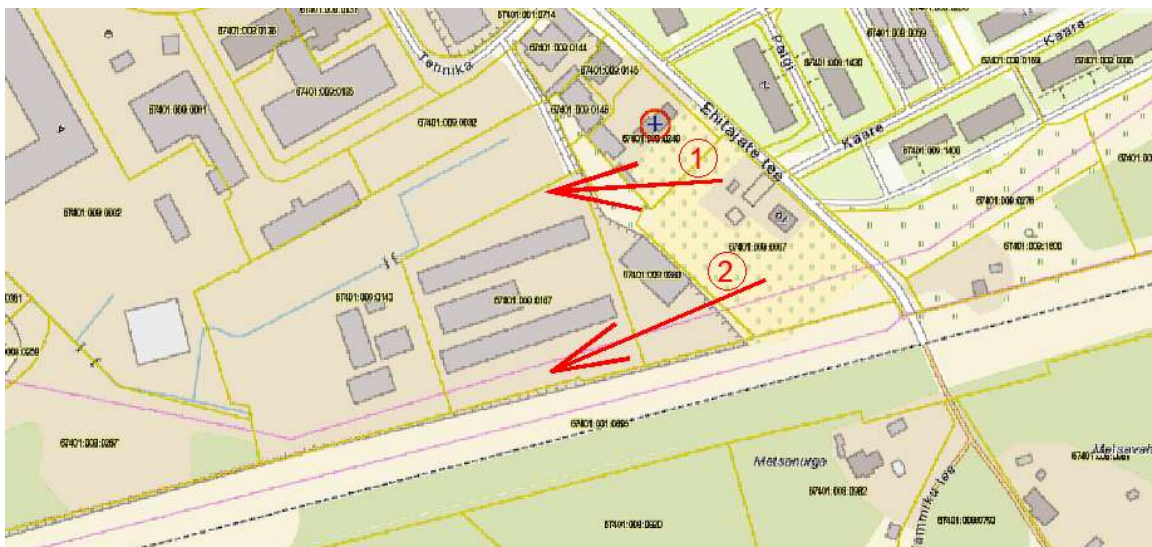
Joonis 2. Pinnasevee äravoolu suund.

Teine äravool (näidatud joonis 2) raudteetammi suunas on tänase seisuga amortiseerunud ja liigevete äravool suures osas toimub pinnasesse imbumise kaudu. Selle tulemusena kinnistud kannatavad liigvete tõttu.

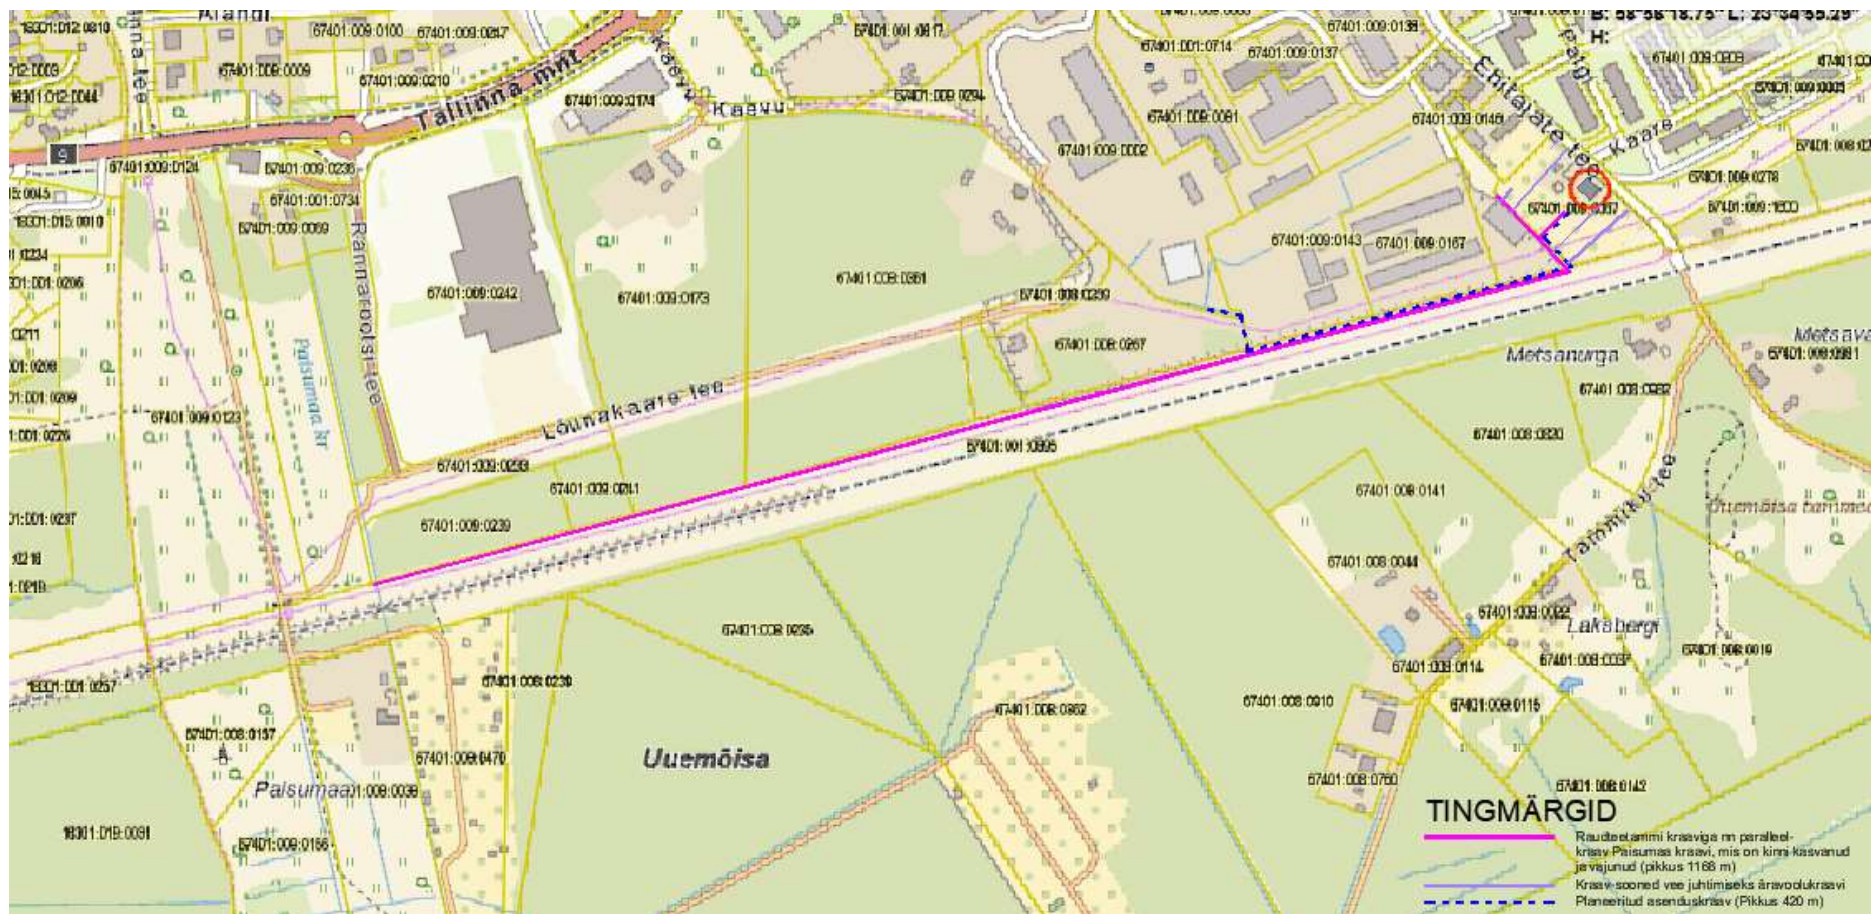
Joonis 11. Endine kraav, mis on kinni vajunud ja kasvanud koos uue kraavi lahendusega. Lisatud ka Ehitajate tee 10 kraavituse, mis juhhib Ehitajate tee liigveed äravoolusüsteemi. Aluskaart [www.maaamet.ee](http://www.maaamet.ee)
