TALLINNA TEHNIKAÜLIKOOL  
TARTU KOLLEDŽ

**Tänavate hindamine *Complete Streets* põhimõtetel.  
Uurimustöö Tartu linnas Vabaduse puiestee, Turu tänava ja  
Kalda tee näitel**

Magistritöö

2016

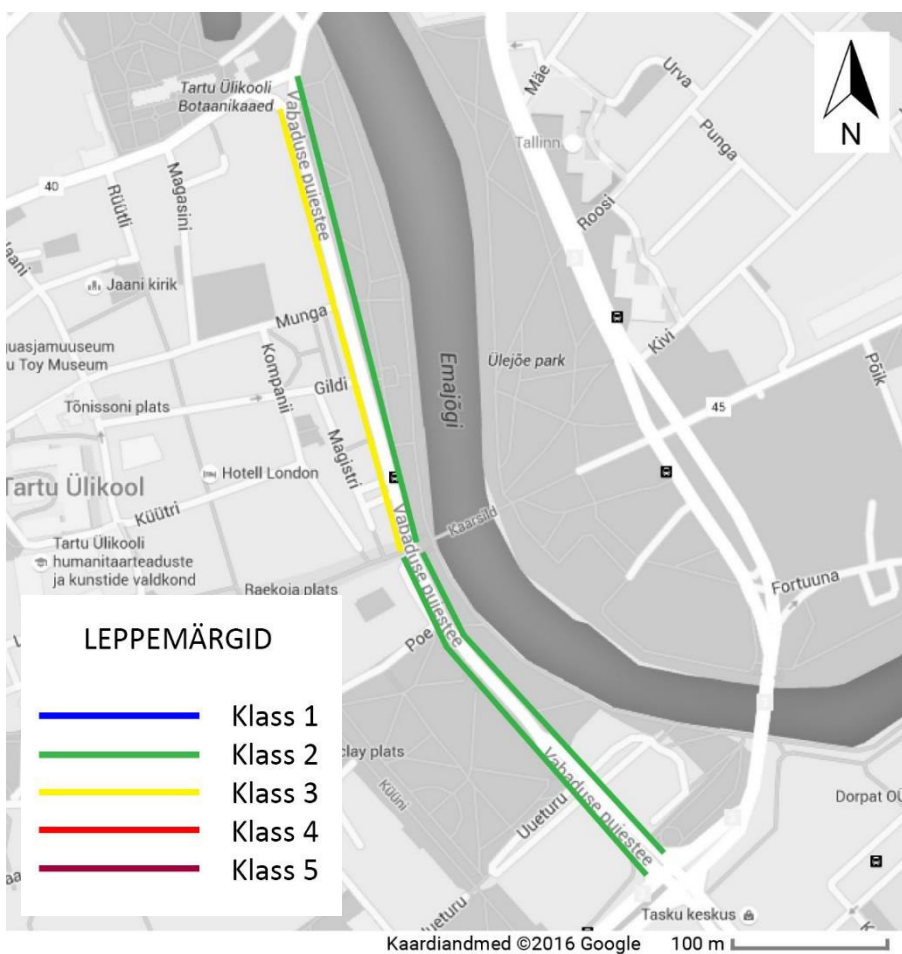
Joonis 4. Vabaduse puiestee jalakäijate kategooria tulemuste skemaatiline ülevaade

Jooniselt 4 on näha, et kõik Emajõe poolses osas asuvad tänavalõigud on 2. klassi kategoorias. Ainuke 3. klassi kategoorias olev tänavalõik asub Vabaduse puiestee jõest eemal asuval pooltel Supilinna poolses osas.

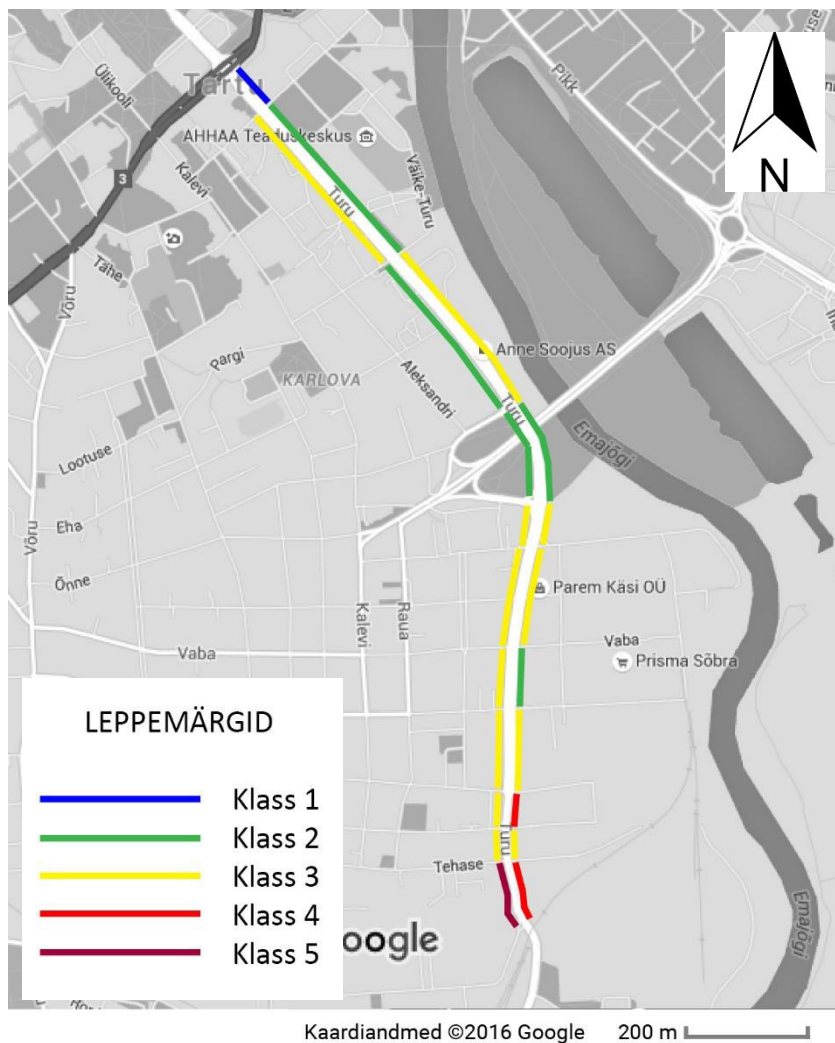
Joonis 14. Turu tänava jalakäijate kategooria tulemuste skemaatiline ülevaade (aluskaart: Google Maps)

Jooniselt 14 on näha, et kõrgeima klassi kategooriaga tänavalõik number üks asub Turu tänava kesklinnapoolses osas. Kõige kehvemad tänavalõigud 17, 21 ja 22 asuvad Turu tänava Ropka tööstusrajooni linnaosa poolses osas. Tänavalõigud, mis on 2 ja 3 klassi kategooriates vahelduvad kogu Turu tänava ulatuses.

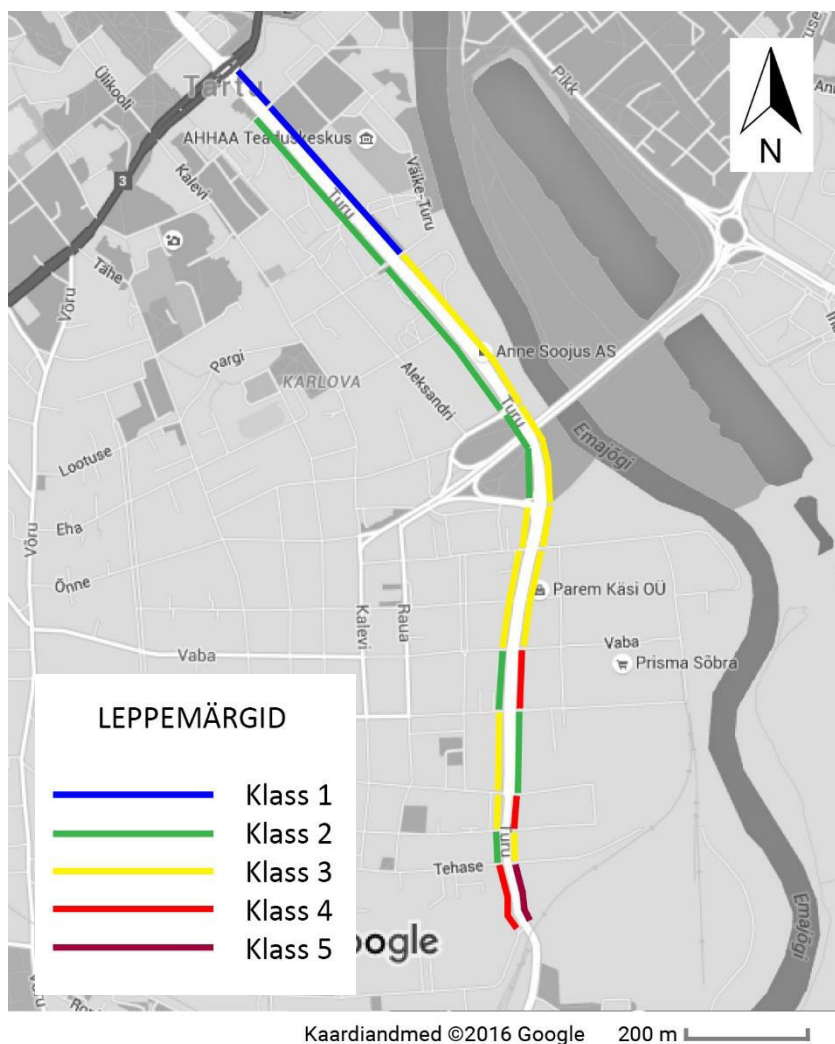
Joonis 16. Turu tänava jalgratturite kategooria tulemuste skemaatiline ülevaade (aluskaart: Google Maps)

Jooniselt 16 on näha, et mööda Turu tänavat kesklinnast Ropka linnaosa suunas liikudes jalgratturite tingimused pigem halvenevad. Kõrgeima klassiga tänavalõigud 1 ja 3 asuvad Turu tänava kesklinnapoolses osas. Kõige kehvemad tänavalõigud 13, 17, 21 ja 22 asuvad Turu tänava Ropka poolses osas. Tänavalõigud, mis on 2 ja 3 klassi kategooriates vahelduvad kogu Turu tänava ulatuses.

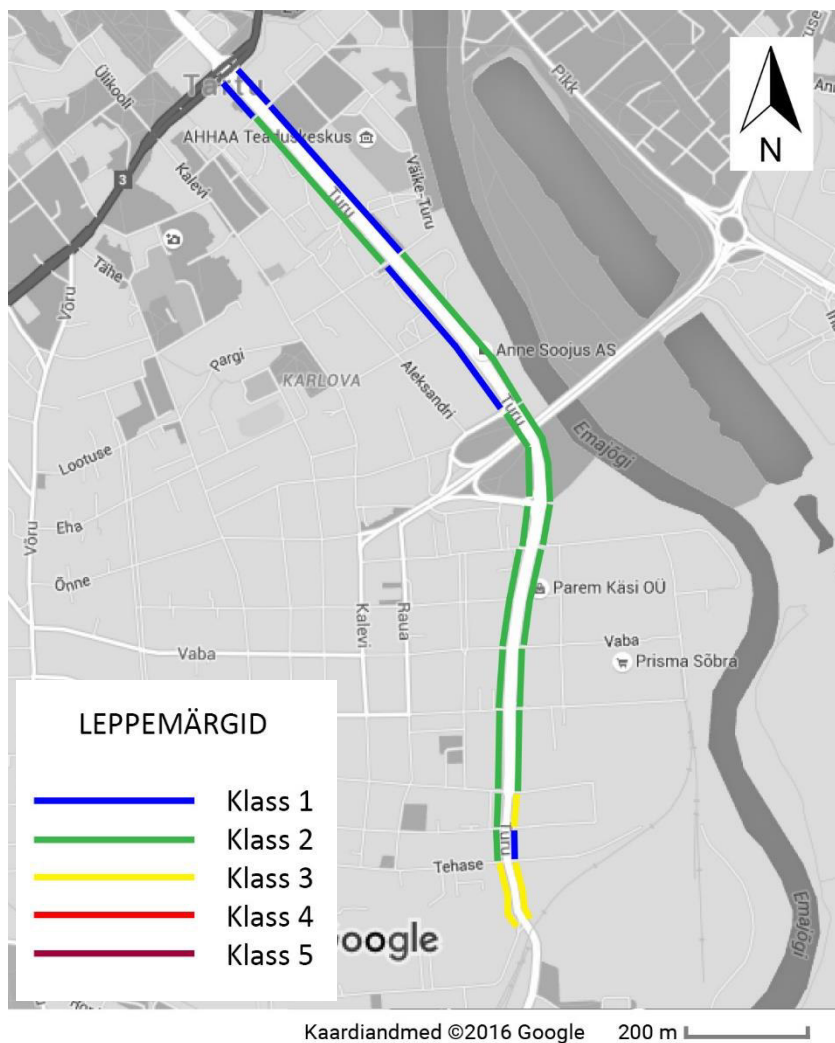
Joonis 22. Turu tänava koondtulemuse skemaatiline ülevaade (aluskaart: Google Maps)

Jooniselt 21 on näha, et enamik 1. klassi kategooriasse kuuluvaid lõike asuvad Turu tänava kesklinnapoolses osas. Samas kõik 3. kategooria lõigud asuvad Turu tänava Ropka tööstusrajooni linnaosa poolses osas. Valdav osa Turu tänavast kuulub 2. klassi kategooriasse.

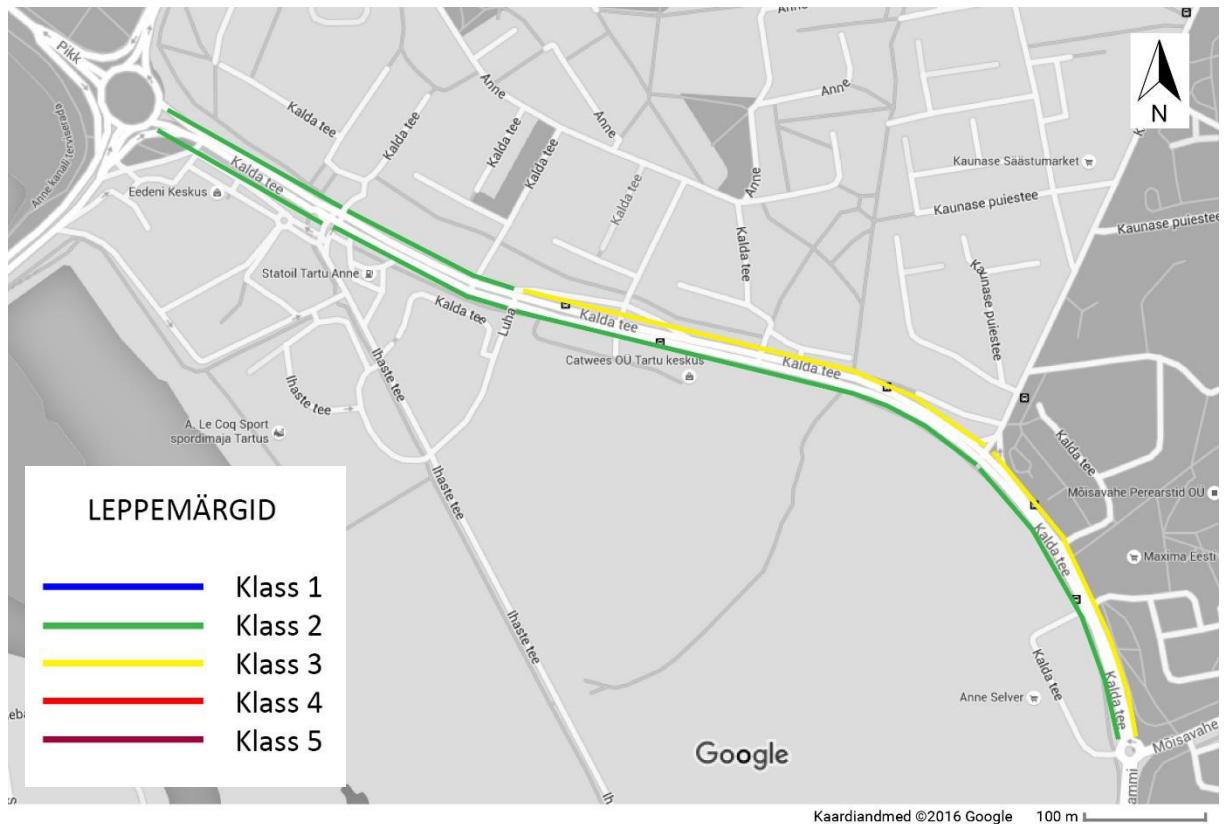
Joonis 24. Kalda tee jalakäijate kategooria tulemuste skemaatiline ülevaade (aluskaart: Google Maps)

Jooniselt 24 on näha, et kõik Kalda tee jõepoolsel küljel asuvad lõigud kuuluvad 2. klassi kategooriasse. 3. klassi kategooriasse kuuluvad lõigud asuvad Kalda tee idapoolses osas jõest eemal oleval küljel.

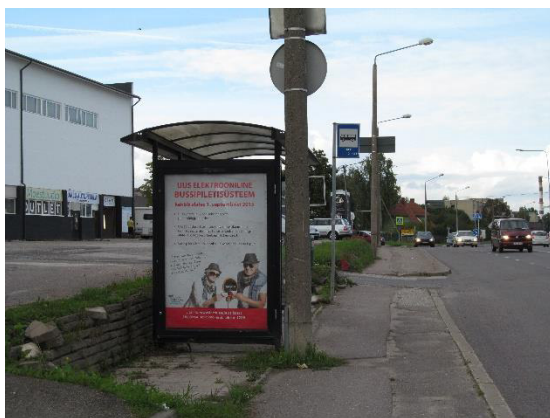
Foto 15. Halb teekatte kvaliteet ja kõrged äärekivid (allikas: autori erakogu)

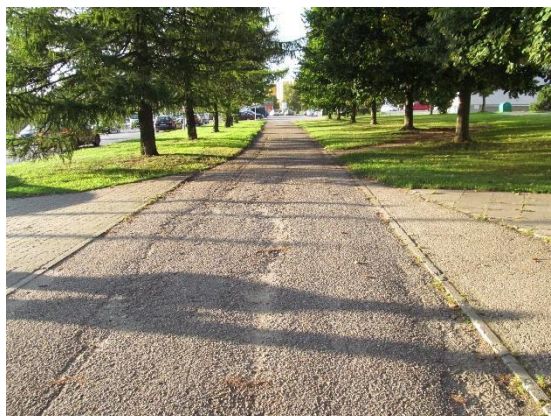
Foto 22. Halva teekattega kergliiklustee (allikas: autori erakogu)

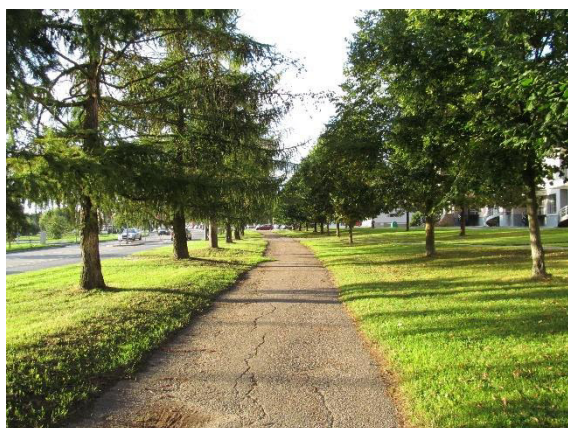
Foto 23. Puudevõra ei lase valgust läbi.  
(allikas: autori erakogu)

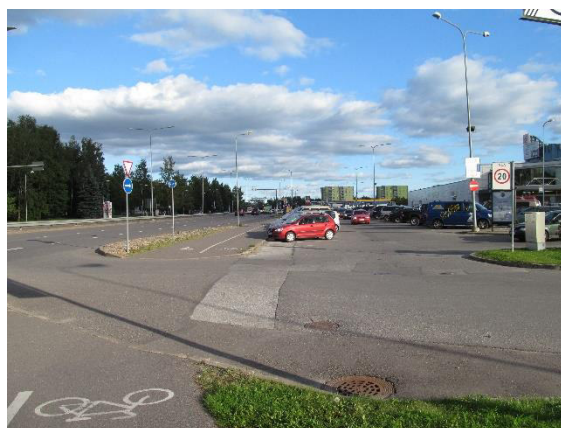
Foto 24. Parkla kergliiklustee ja Eedeni kaubanduskeskuse vahel. allikas (autori erakogu)
