TÖÖ NR 2024-197
Oktoober 2024

Tellijä: Sokkel Karjäärid OÜ

ALUSTE KRUUSAKARJÄÄRI KAEVANDATUD MAA KORRASTAMISE PROJEKT

Projekti koostaja: Kobras OÜ

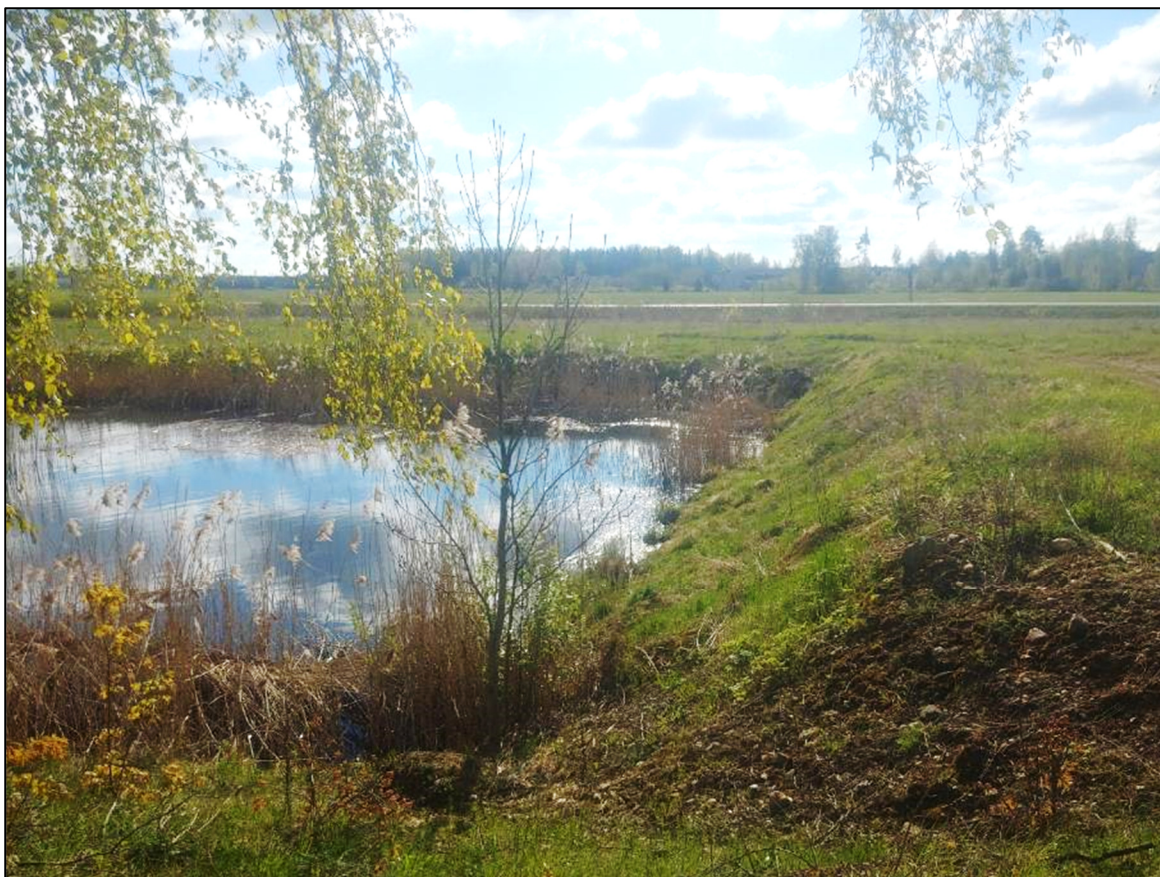
Foto 3. Vaade mäeeraldise lääneservast karjääri veekoguks korrastatud loodeosale (08.05.2024).

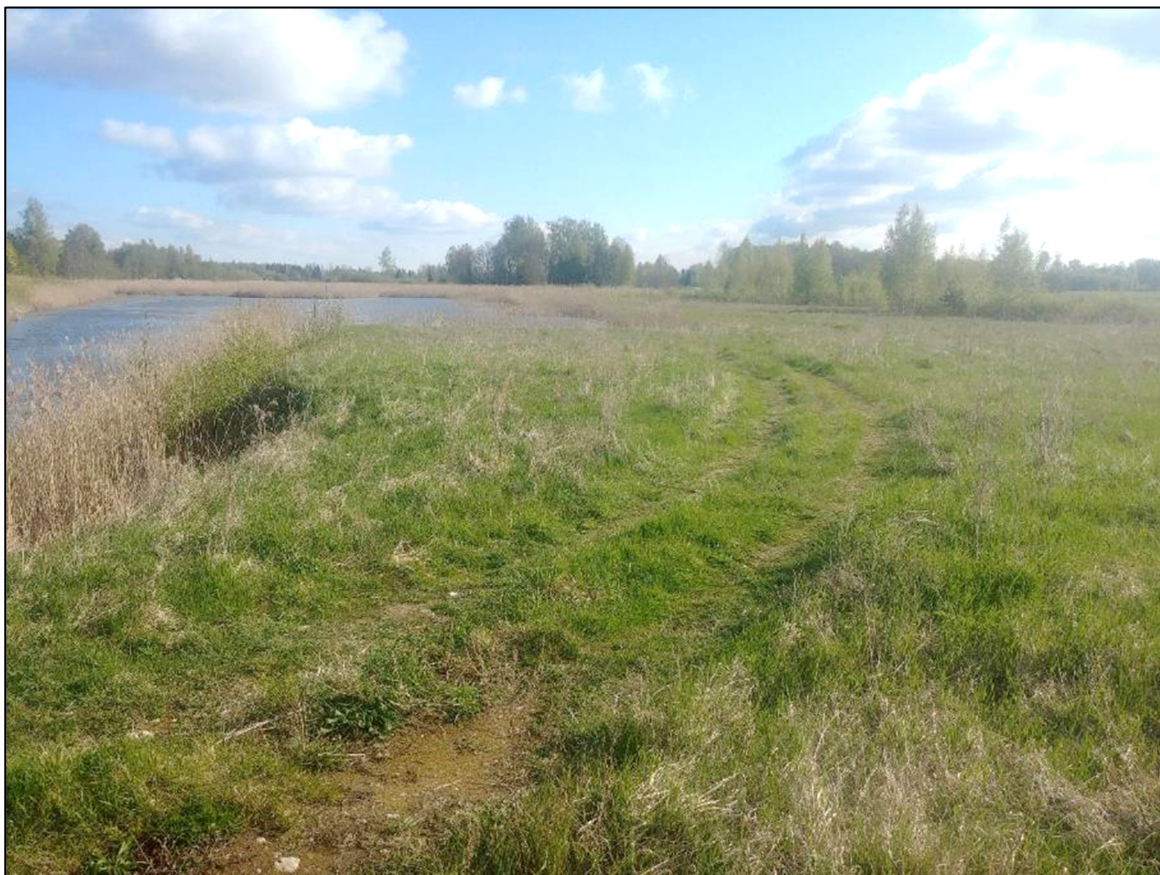
Foto 4. Vaade mäeeraldise keskosast korrastatud karjääri põhjaosale. Veekogu kaldal kulgeb kallasrada (08.05.2024).

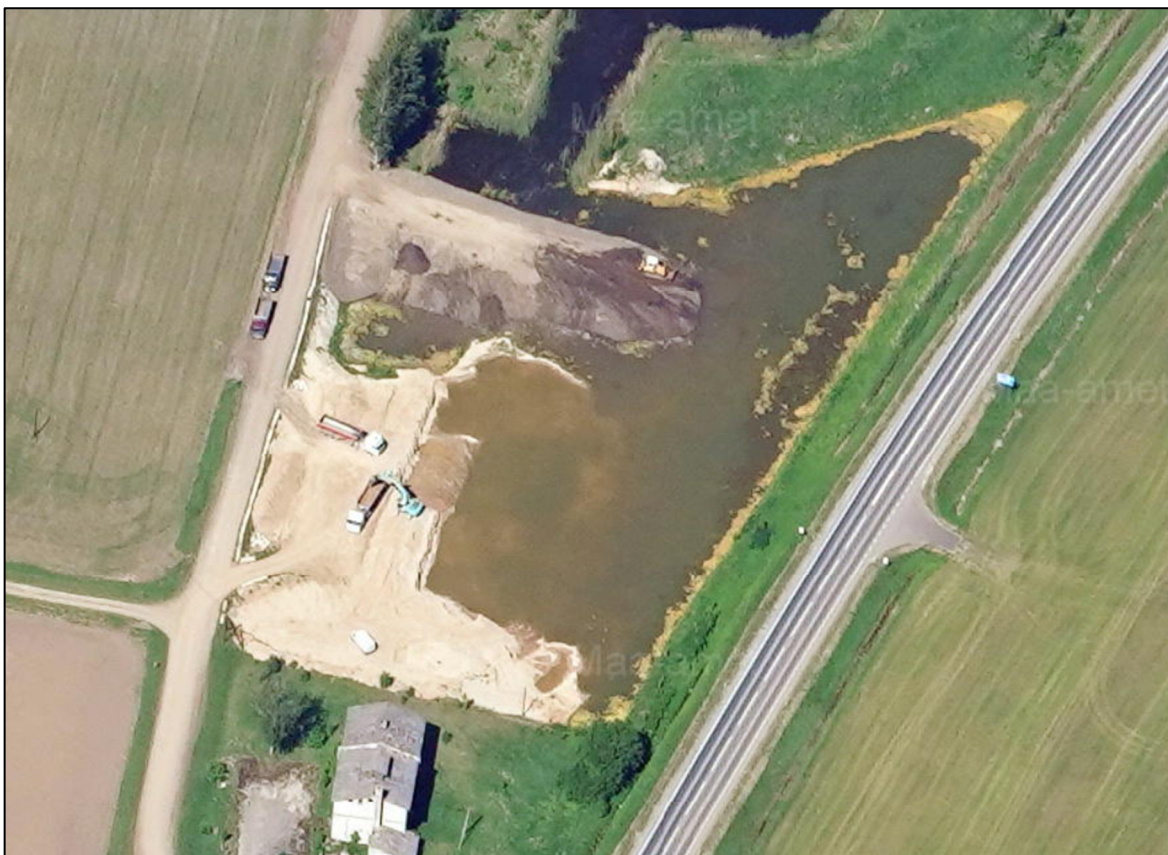
Foto 5. Maavara kaevandamine ning samaaegselt teostatav tehniline korrastamine (tagasi täitmine) Aluste kruusakarjääris (Maa-ameti kaldaerofoto 03.06.2019).

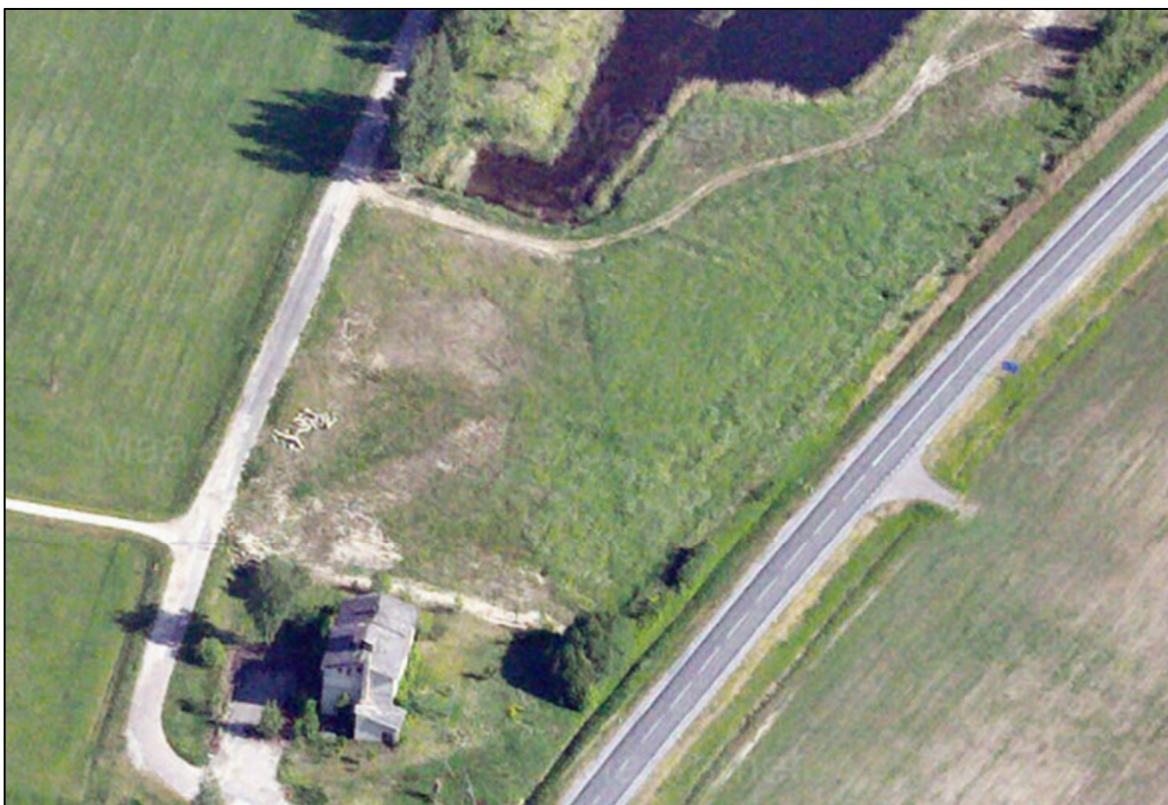
Foto 6. Tehniliselt korrastatud ning isetaimestunud karjääriala (Maa-ameti kaldaerofoto 07.06.2024).
