JALAKÄIJATE LIIKLUSOHUTUS REGULEERIMATA ÜLEKÄIGURADADEL

PEDESTRIAN TRAFFIC SAFETY AT UNSIGNALIZED CROSSINGS

MAGISTRITÖÖ

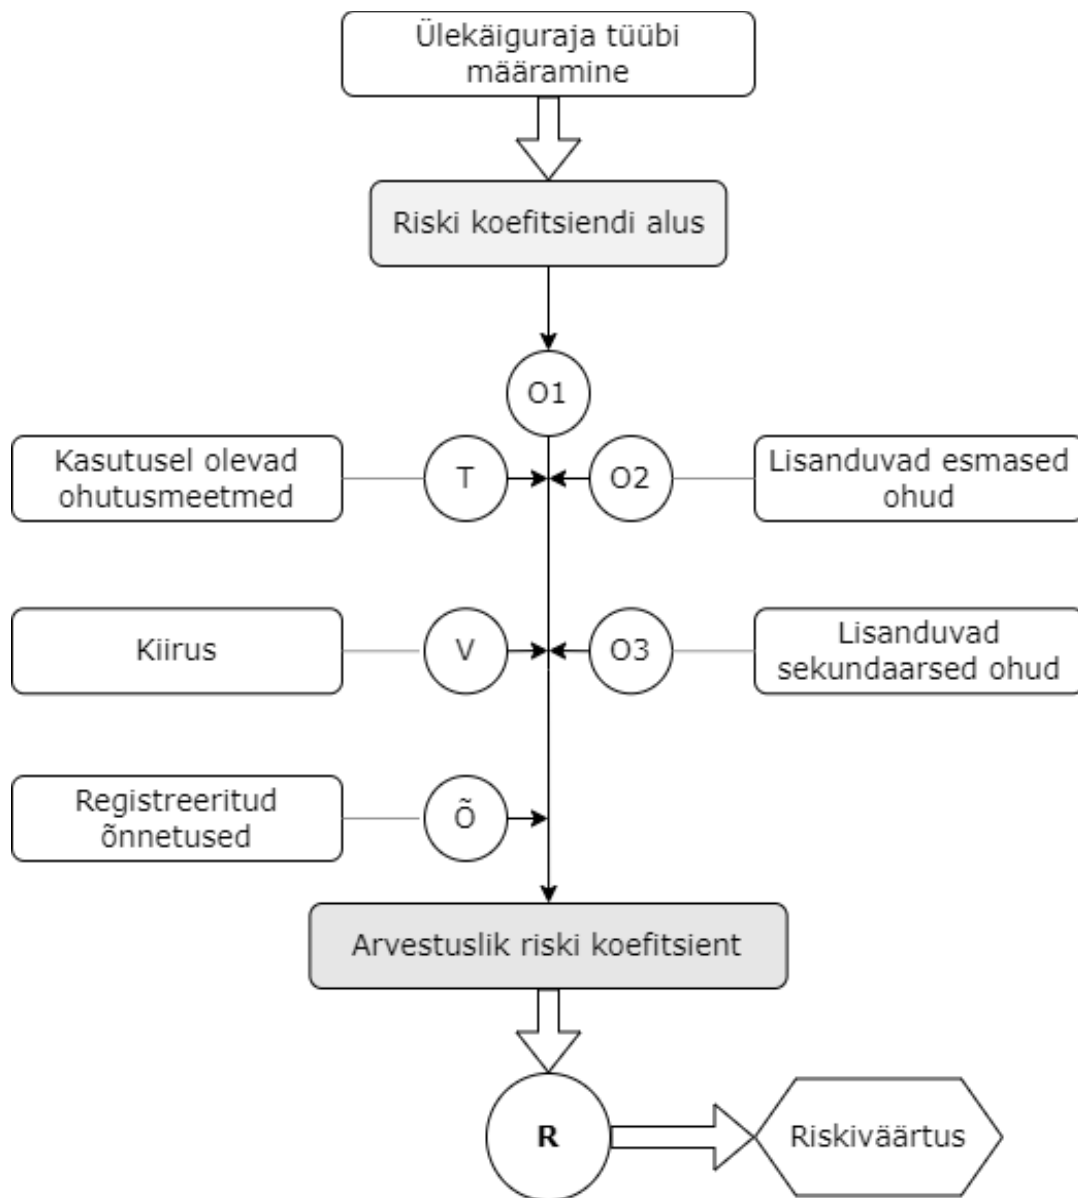
Ülekäiguradade riskianalüüs võimaldab hinnata liiklusohutust ülekäiguradadel. Kõnealune riskianalüüsi meetodika on välja töötatud Inseneribüroo Stratum poolt. Erinevate tee-elementide hindamine võimaldab tuvastada ennetavalt potentsiaalseid

Joonis 2.3 Ülekäiguradade riski hindamise vooskeem

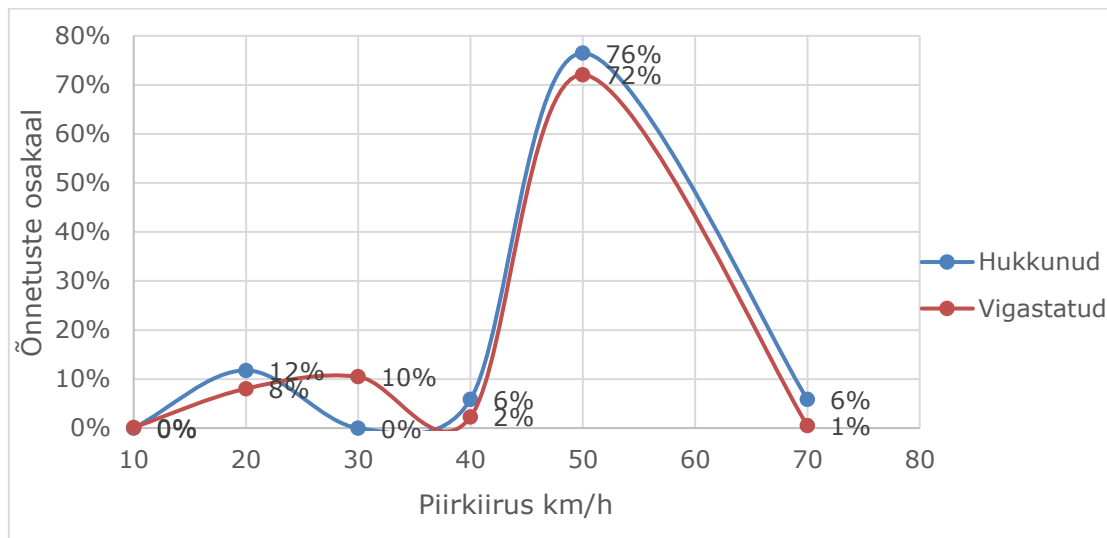
Graafikult (Joonis 3.9) joonistub selgelt välja, et vigastuste ja hukkumise risk on suurim ülekäiguradadel, mis asuvad 50 km/h piirkiirusega alas. Autor hinnates võiks kiiruse alandamisega kuni 30 km/h, õnnetuste arvu vähendada kuni 86%.

Joonis 3.9 Jalakäijaõnnetustes vigastatute ja hukkunute jagunemine piirkiiruse järgi
Allikas: autori koostatud

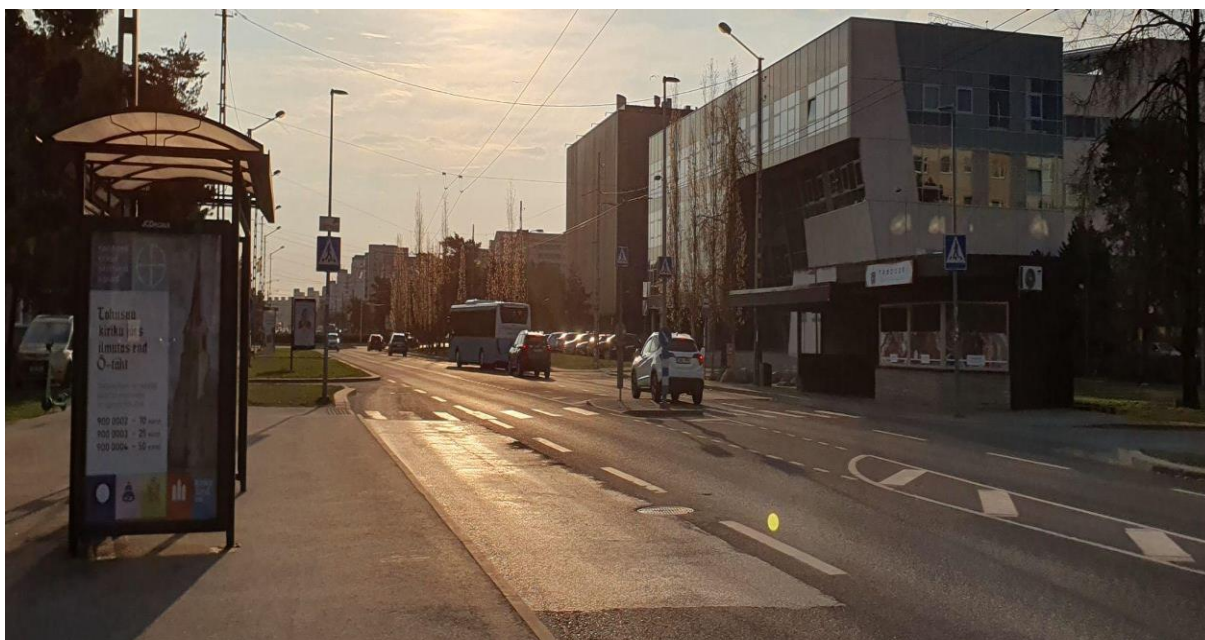
Akadeemia tee 14 ja Akadeemia tee 3a vahelisel reguleerimata ülekäigurajal (Joonis 3.10) on Tallinna lõikes viimase viie aasta jooksul kõige rohkem jalakäijaõnnetusi toimunud – kokku kuus. Ülekäiguraja riskiväärtus on 16,4, kuuludes I riskigruppi, tegemist on väga kõrge riskiga ülekäigurajaga.

Joonis 3.10 Akadeemia tee 14 ja Akadeemia tee 3a vaheline reguleerimata ülekäigurada

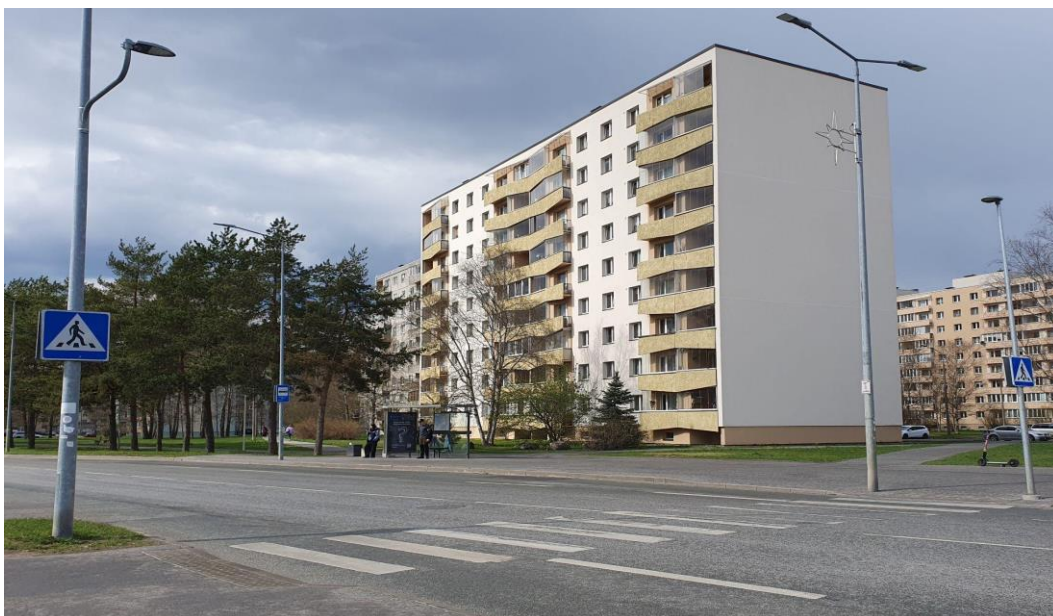
Järveotsa kooli bussipeatuste vahelisel alal oleval reguleerimata ülekäigurajal (Joonis 3.11) on viimase viie aasta jooksul toimunud neli jalakäijaõnnetust, üks nendest rajatis puudub asukohas. Antud ülekäiguraja riskiväärtus on 11,6 ehk II riskigrupp, tegemist kõrge riskiga ülekäigurajaga.

Kõnealune ülekäigurada asub bussipeatuste vahetus läheduses. Ühel suunal on vahetult enne ülekäigurada kvartali ja Maxima poe juurde sissesõidutee, teisel suunal sissesõit parkla ja garaažide alale, samuti algab enne ülekäigurada bussitasku. Mõlemas suunas on üks sõidurada (pikk sirge teelõik), ohutussaar sõidutee keskel puudub. Ülekäigurajal on olemas kohtvalgustus, ülekäigurajamärgid on nähtavad, kuid teekatemärgistust vajab värskendamist.

Joonis 3.11 Järveotsa kooli bussipeatus (Järveotsa tee 25 ja Järveotsa 35b)

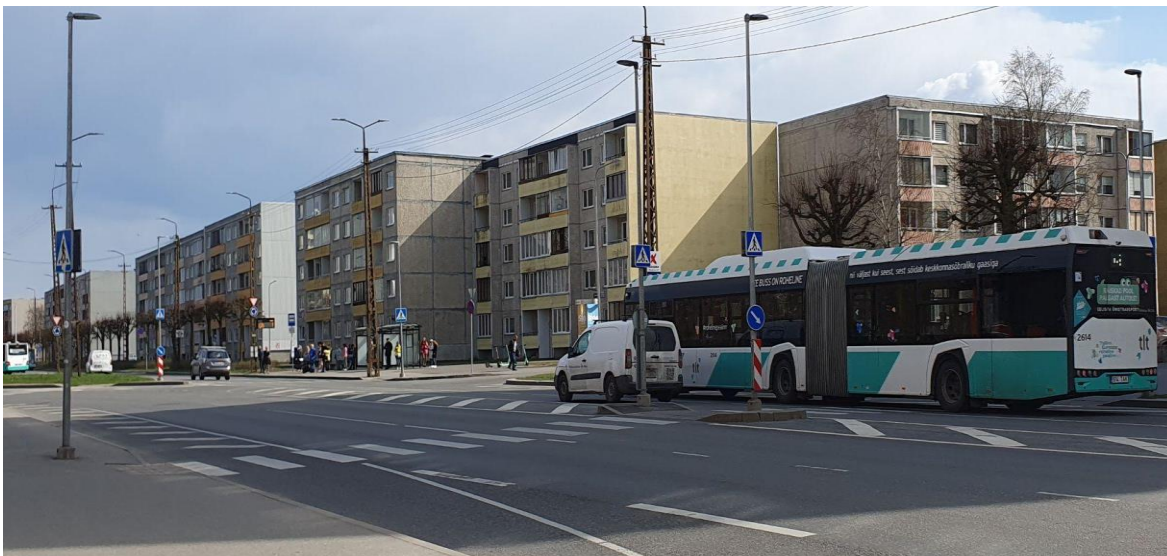
Õismäe tee 105 ja Õismäe tee 113a vahelisel reguleerimata ülekäigurajal (Joonis 3.12) on toimunud viimase viie aasta jooksul neli jalakäijaõnnetust. Antud ülekäiguraja riskiväärtus on 20,5 ehk I riskigrupp, tegemist väga kõrge riskiga ülekäigurajaga.

Joonis 3.12 Õismäe tee 105 reguleerimata ülekäigurada

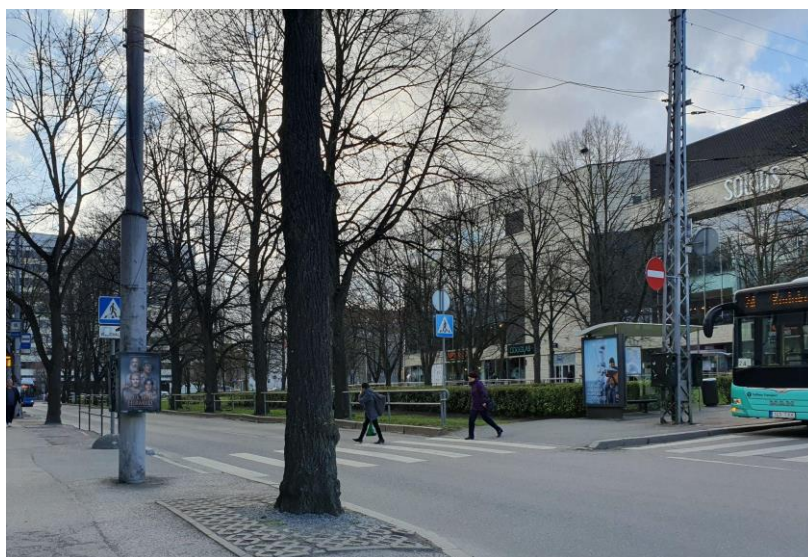
Teatri väljak 1 reguleerimata ülekäigurajal (Joonis 3.14) on viimase viie aasta jooksul toimunud neli jalakäijaõnnetust. Antud ülekäiguraja riskiväärtus on 8,3 ehk III riskigrupp, tegemist on keskmise riskiga ülekäigurajaga.

Joonis 3.14 Teatri väljak 1 reguleerimata ülekäigurada

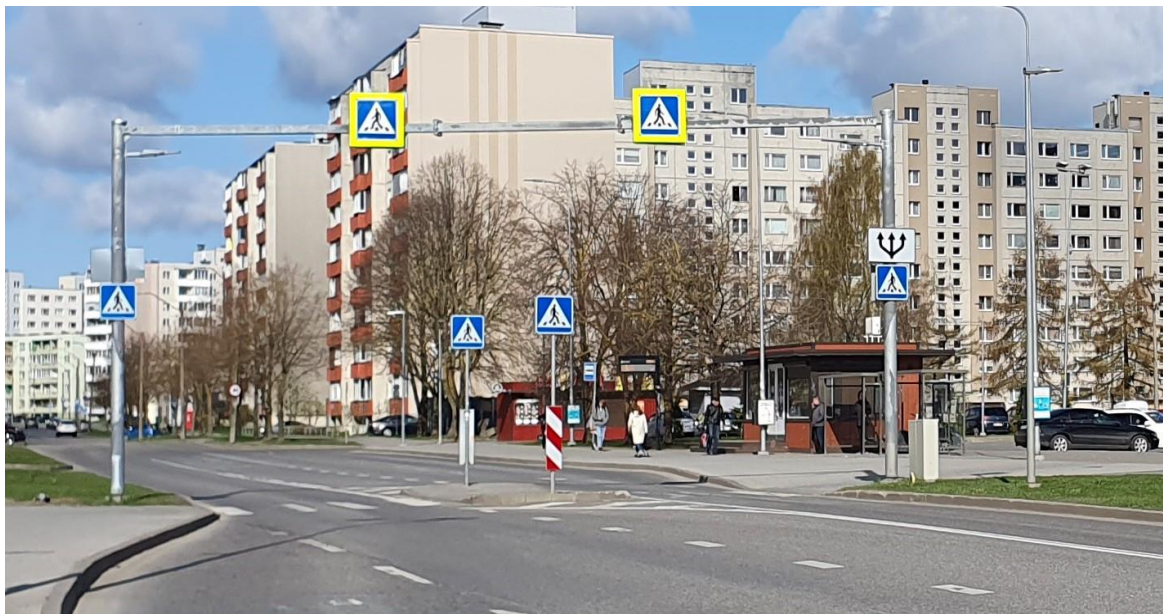
Linnamäe tee 51 ja 61 reguleerimata ülekäigurajal (Joonis 3.15) on toimunud neli jalakäijaõnnetust. Antud ülekäiguraja riskiväärtus on 6,2 ehk III riskigrupp, tegemist on keskmise riskiga ülekäigurajaga.

Joonis 3.15 Linnamäe tee 57 ja Linnamäe tee 28 vaheline reguleerimata ülekäigurada

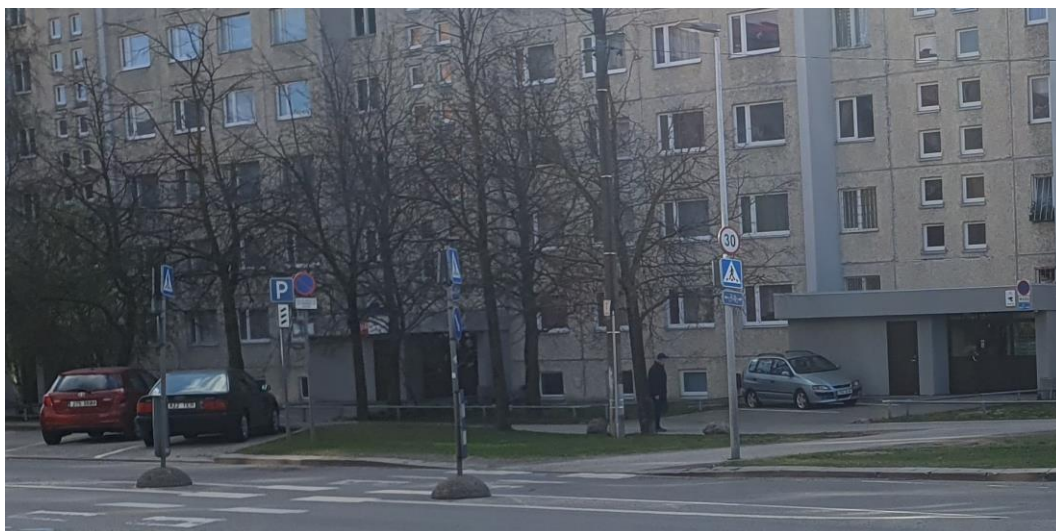
Kärberi tn 28 ja Kärberi tn 13 vahelisel alal (Joonis 3.16) on toimunud viimase viie aasta jooksul neli jalakäijaõnnetust, millest üks rajatis puudub alal. Ülekäiguraja riskiväärtus on 3,2 ehk IV riskigrupp, tegemist on väikese riskiga ülekäigurajaga.

Joonis 3.16 Kärberi tn 28 ja Kärberi tn 13 vaheline reguleerimata ülekäigurada
