**TALLINNA TEHNIKAÜLIKOO**  
INSENERITEADUSKOND  
Mehaanika ja tööstustehnika instituut

**TERASEST MAHUTI 20 000 m<sup>3</sup> SEISUKORRA  
MÄÄRAMINE JA REMONDI TEHNOLOOGIA  
VÄLJATÖÖTAMINE  
THE ASSESMENT OF STEEL STORAGE TANK 20000 m<sup>3</sup>  
WITH REPAIR TECHNOLOGY DEVELOPMENT**

**MAGISTRITÖÖ**

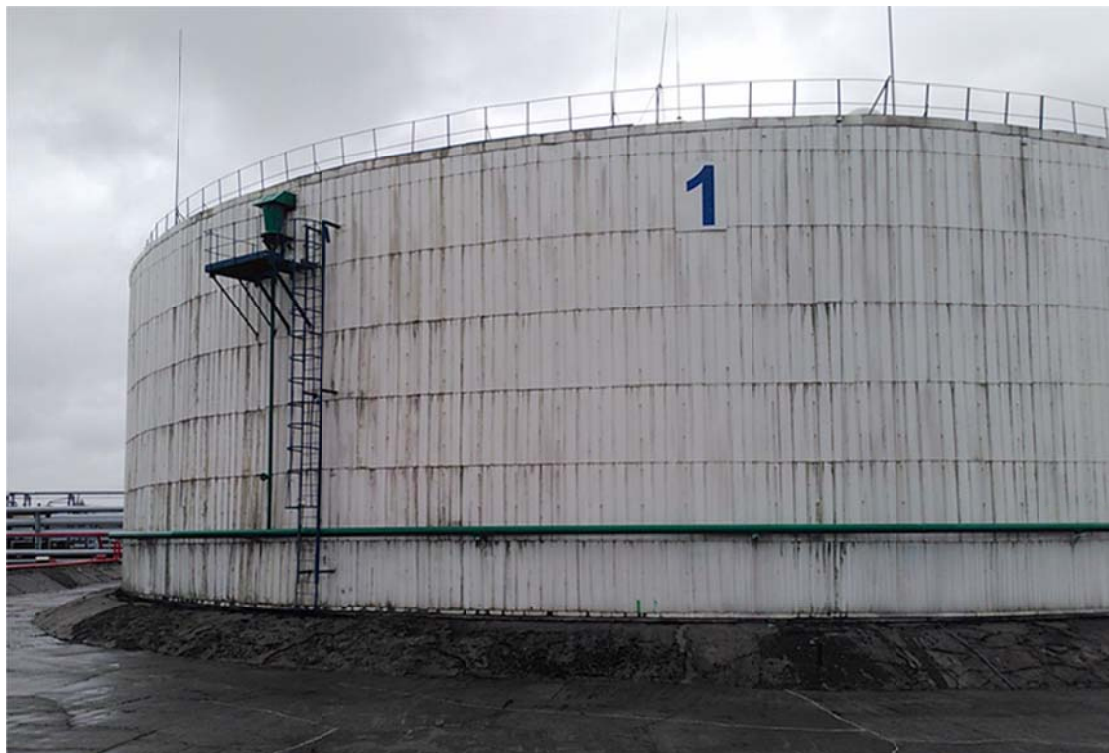
Joonis 1.1. Mahuti TN-1 vaade.

Mahuti sein I vöö on valmistatud lehest suurusega 13x1500x6000 mm terasest 09Г2С. II vöö on valmistatud lehest 12x1500x6000 mm terasest 09Г2С. III ja IV vöö on valmistatud lehest 11x1500x6000 mm terasest 09Г2С12. V, VI, VII ja VIII vöö on valmistatud lehest 10x1500x6000 mm terasest 09Г2С.

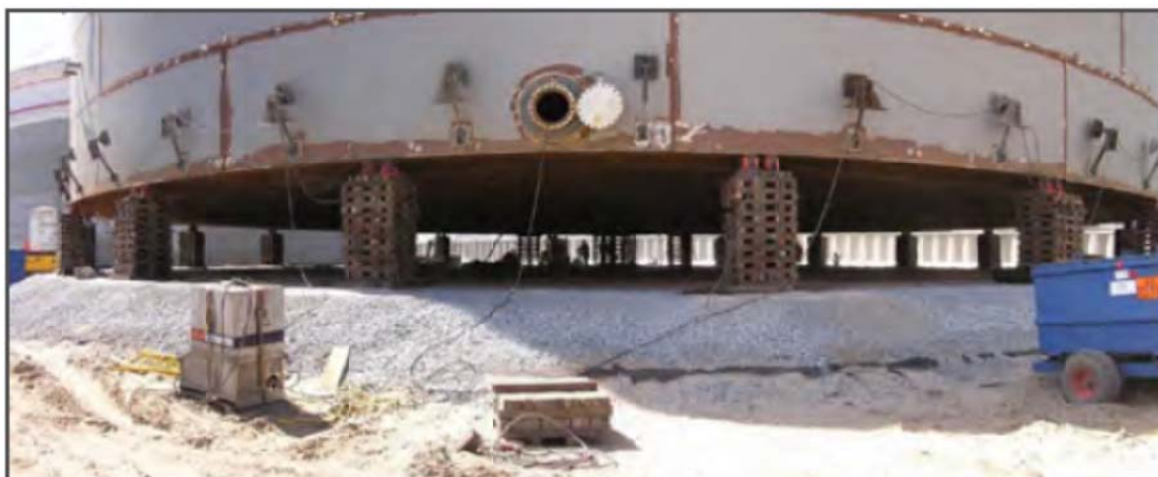
Joonis 4.2. Tõstetud mahuti näide.

Eriti ohuti tõstmise teostamiseks võib kasutada nn. *climbing jack* seadmeid ehk tungrauad koos suure toetuspindaga, mille alla on mugav paigaldada pruss (liiper).
