TALLINNA TEHNIKAÜLIKOOL

**LISAVALGUSTUSEGA ÜLEKÄIGURADADE MÕJU
LIIKLUSOHUTUSELE TALLINNA NÄITEL**

Bakalaureusetöö

Tallinn 2017

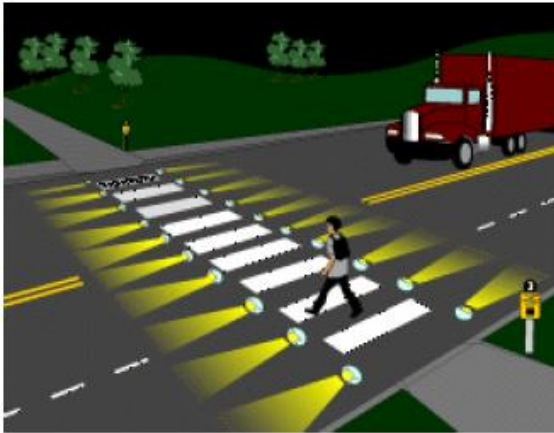
Ülekäiguradade ohutumaks muutmiseks on mitmed riigid võtnud kasutusele erinevaid meetmeid. Näiteks USA-s on kasutusel maantee sisse ehitatud tuled. Ülekäigurada koosneb kollastest tuledest, mis on paigaldatud asfaltkatte sisse. Kollased tuled asetsevad mõlemal pool ülekäigurada. Jalakäija kas aktiveerib ise tuled, vajutades vastavat nuppu või on ülekäigurajal automaat tuvastus. Tuled vilguvad kindla aja jooksul ja annavad autojuhile teada, et jalakäija ületab ülekäigurada. Aeglasemate liiklejate jaoks on olemas andurid, mis tuvastavad jalakäija ülekäigurajal ja hoiavad tuled kauem töös. (Gadiel, 2007) (vt. Joonis 6)

(Joonis 6- asfaltkatte sees olevad tuled)
Allikas: (Gadiel, 2007)

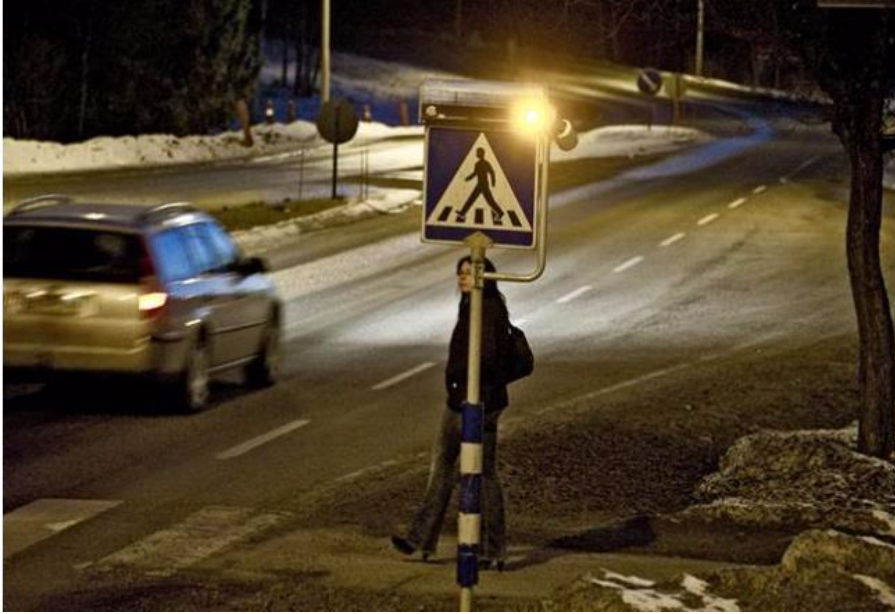
Soomes on olemas selline lahendus, kus jalakäija enne ülekäigurajale astumist vajutab nuppu või automaatne süsteem tuvastab liikleja, hakkab ülekäiguraja märgi kohal tuli vilkuma, (vt joonis 7) mis teavitab autojuhti jalakäija ületamisest. Selle süsteemiga tekkis probleem väiksemat kasvu inimeste ja lastega, kus automaatne süsteem ei tuvastanud lapsi ja tekkisid ohtlikud olukorrad. Lisaks juhtis vilkuv tuli rohkem tähelepanu enda peale, kui jalakäija, tekitades olukordi, kus autojuht nägi ülekäiguraja märki ja vilkuvat tuld, kuid ei näinud jalakäijat. (Turun Sanomat, 2011)

(Joonis 7 – Ülekäigurada koos vilkva tulega)

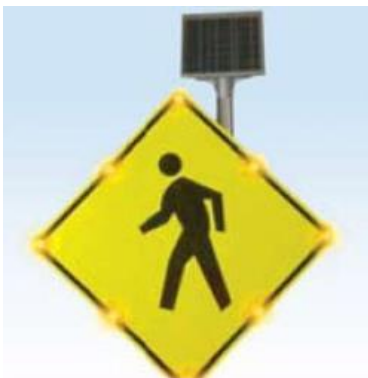
Mitmes riigis on see kasutusel, kus pimedamal ajal valgustatakse ülekäiguraja märki, eesmärgiga tuua välja märk mida siis autojuhid peaksid paremini nägema ja vastavalt tegutsema. (vt. Joonis 8) (DTFHA, 2009)

(Joonis 8 – Valgustatud ülekäiguraja märk)

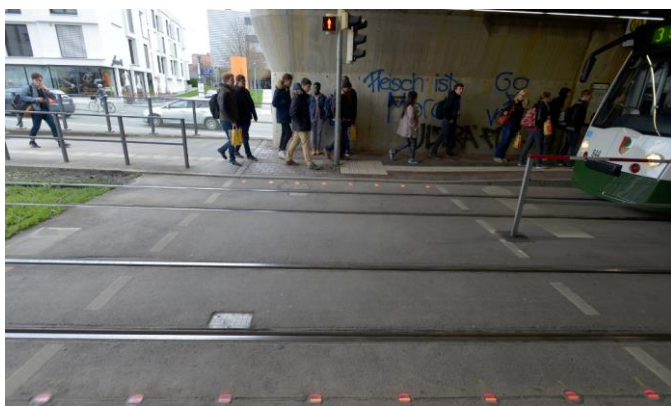
Mitmes riigis, sealhulgas Hiinas ja Saksamaal on tähelepanu pööratud ka jalakäijate tähelepanu äratamisele. Nimelt kasutab aina rohkem inimesi kõndimise ajal telefone ja ei pööra piisavalt palju tähelepanu enda ümber toimuvale ja nii võib juhtuda, et jalakäija võib ise teadmata sattuda ülekäigurajale. Selliste juhtumite vältimiseks on Saksamaal Augsburgis kasutusele võetud jalakäijaid hoiatavad tuled, mis valgustavad vertikaalselt alt ülesse, eesmärgiga anda jalakäijale signaali, kas on ohutu ületada ülekäigurada või mitte. (Vt. Joonis 9.) (Guardian, 2016)

(Joonis 9 – Jalakäijaid hoiatavad tuled asfaltkatte sees)
Allikas: (Guardian, 2016)

Pinnases olevaid valgusteid on hea kasutada nendes regioonides, kus palju lund ei saja, sest talvel võivad tuled jääda lume kätte alla ja kaotada oma efektiivsuses. Lisaks võivad lumekoristus masinad valgusteid kahjustada. Eestis on ülekäiguradade ohutumaks muutmisel kasutusele võtnud erinevat tüüpi ülekäigurajad.

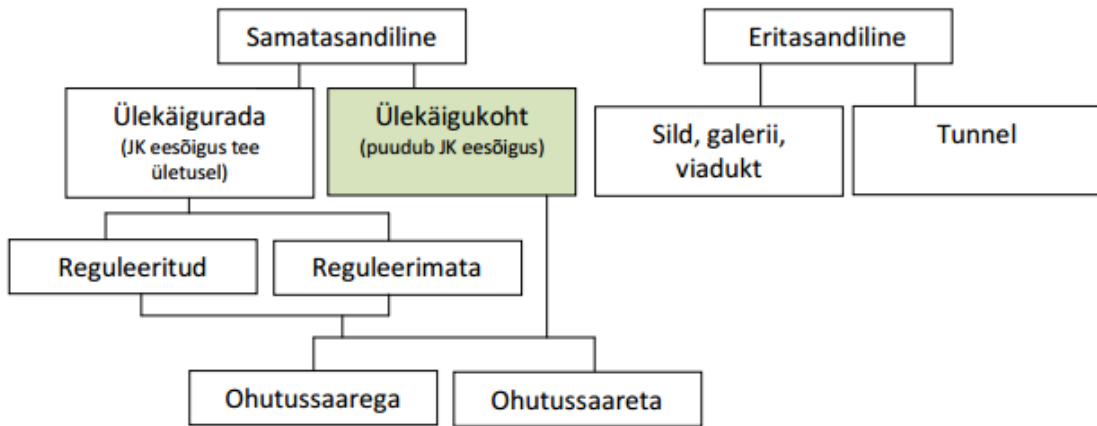
reguleerimata ülekäiguks ja need omakorda jagunevad kaheks lahenduseks; ohutussaarega või ohutussaareta. (vt joonis 5). (Stratum OÜ, 2009)

(Joonis 5.- Ülekäigukohtade liigitus)
Allikas: (Stratum OÜ, 2009)

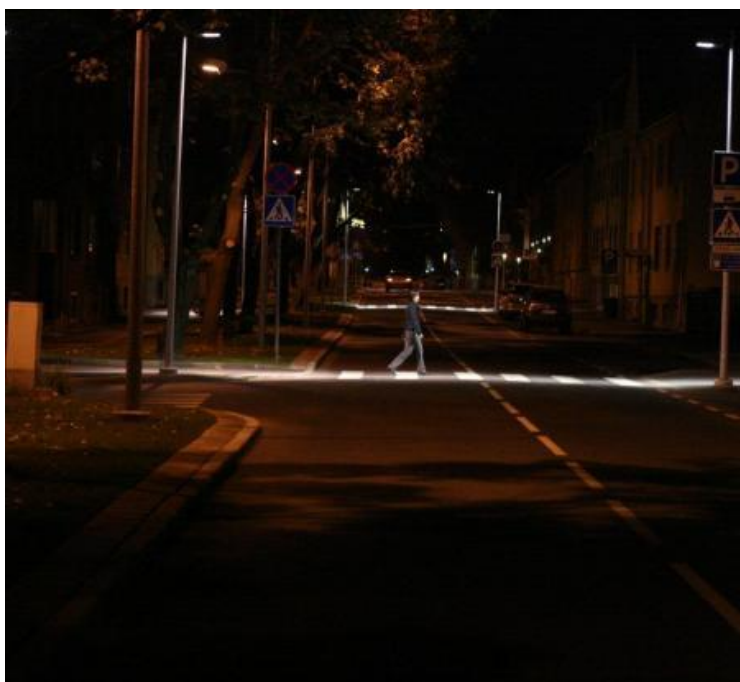
Kasutusele on võetud mitmeid ulatuslike uurimusi ja innovatiivseid lahendusi, et muuta jalakäijate liiklemine teedel ohutumaks, näiteks Aastal 2016 rajati jalakäijate ohutuse paremaks tagamiseks Tallinnas kümme asfaltkattega künnisega jalakäijate ülekäigurada ning lisati lisavalgustid. Lisavalgustite paigaldamisega Tallinnas alustati aastal 2005, programmi „Turvaline ülekäigurada“ raames, mille eesmärgiks on ülekäiguradadele lisavalgustuste paigaldamine, eesmärgiga suurendada jalakäijate turvalisust. Tähendab see seda, et ülekäiguraja juurde pannakse kuuemeetrine spetsiaalne post, mille otsa paigaldatakse spetsiaalselt selleks otstarbeks valmistatud valgusti, mis peaks valgustama ülekäigurada ja seal olevat jalakäijat aga mitte pimestama autojuhti. (Tallinn, 2005) (vt joonis 10)

(Joonis 10. Lisavalgustusega ülekäigurada)
Allikas: (K-H Energia konsult, 2017)

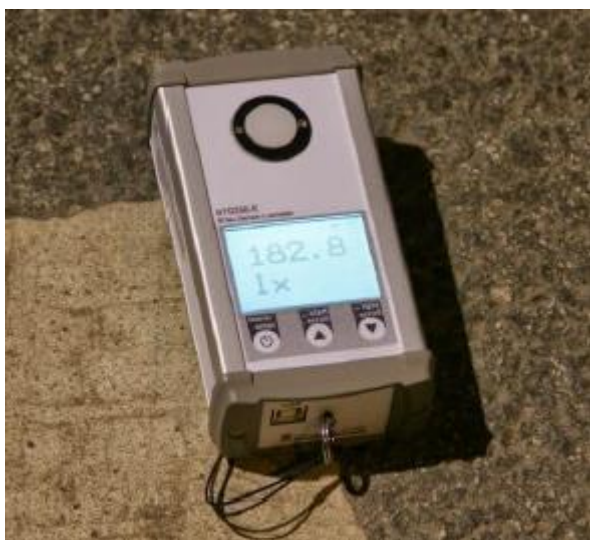
Valgustiheduse mõõtmised ülekäiguradadel teostati, et uurida, kas hetkel olevate valgustite valgustihedused vastavad standarditele. Mõõtmised viidi läbi 04.05.2017 ajavahemikus 22.00 kuni 24.00. Uuritavateks objektideks oli neli ülekäigurada, millel asusid erinevad lisavalgustid. Mõõtmise ajaks kustutati tava tänavavalgustid. Igal ülekäigurajal oli tüüplahendusena kaks lisavalgustit (vt joonis 15). Mõõtmiseks kasutati Gigahertz-optik bts256-e. Mõõdeti iga 1m tagant ülekäiguraja pikkuses. Ilm oli mõõtmiste tegemise ajal kuiv. Mõõtetulemused märgiti paberile (vt lisa 1-4), kus oli olemas ülekäiguraja kujutis ja hiljem sisestati andmed arvutisse. Andmete töötlemiseks kasutati programmi *Microsoft Excel*'it. Mõõtmistulemusi käsitletakse järgmises peatükis.

Joonis 18. Gigahertz-optik bts256-e.

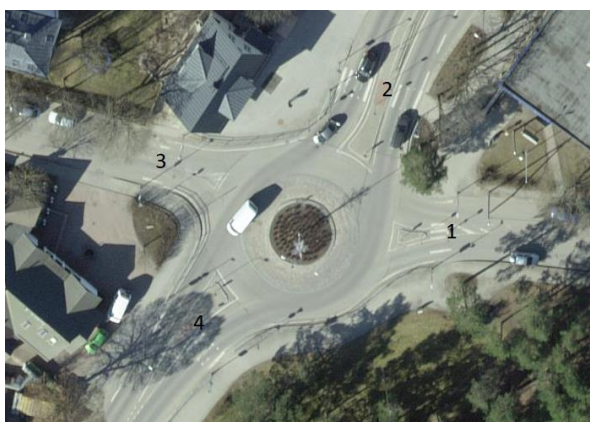
Joonis 19. Mõõtmiskohad ringristmikul.

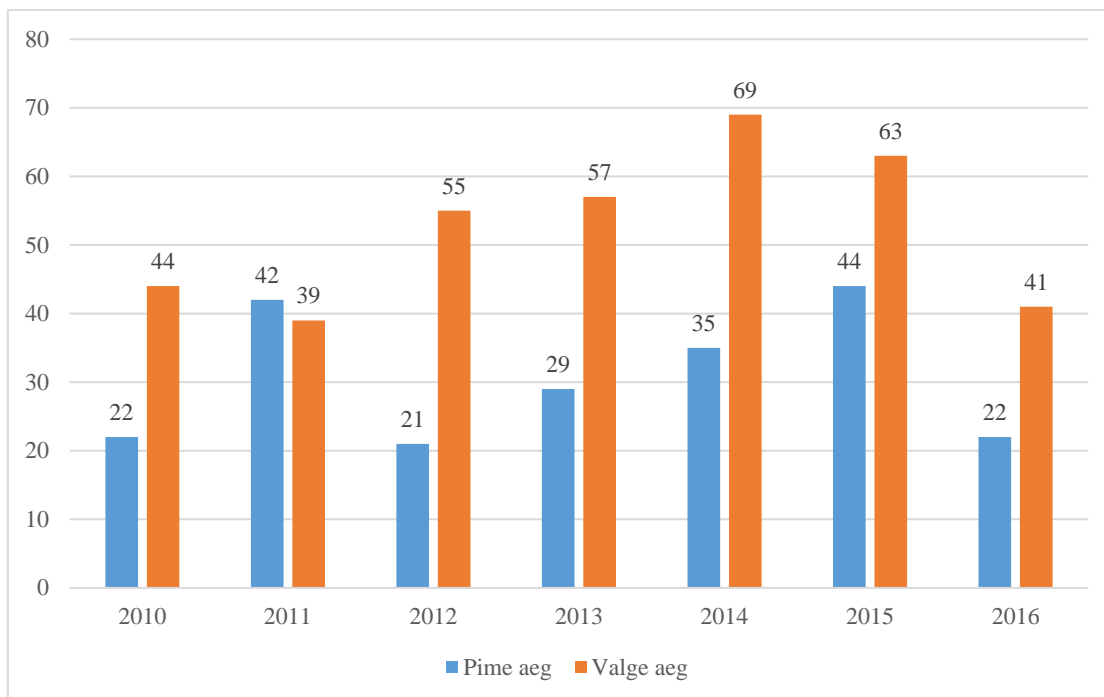
37% juhtudest toimus õnnetus pimedal ajal ja 63% juhtudest toimus õnnetus valgel ajal. Viimaste aastate jooksul toimunud pimedal ja valgel aja õnnetuste statistika aastate lõikes on toodud välja joonisel 21.

Joonis 21. Valgel ja pimedal ajal juhtunud õnnetused 7 aasta jooksul Tallinnas
Allikas: Autori koostatud

Uurimusest selgus, et rohkem kui kolmandikul juhtudel toimuvad õnnetused pimedal ajal. Ühel aastal toimus pimedal ajal rohkem õnnetusi kui valgel ajal. Kuigi pimedal ajal on liiklussagedus väiksem, toimub sellel ajal palju õnnetusi arvestades, et liikluses osaleb rohkem kui poole vähem liiklejaid.

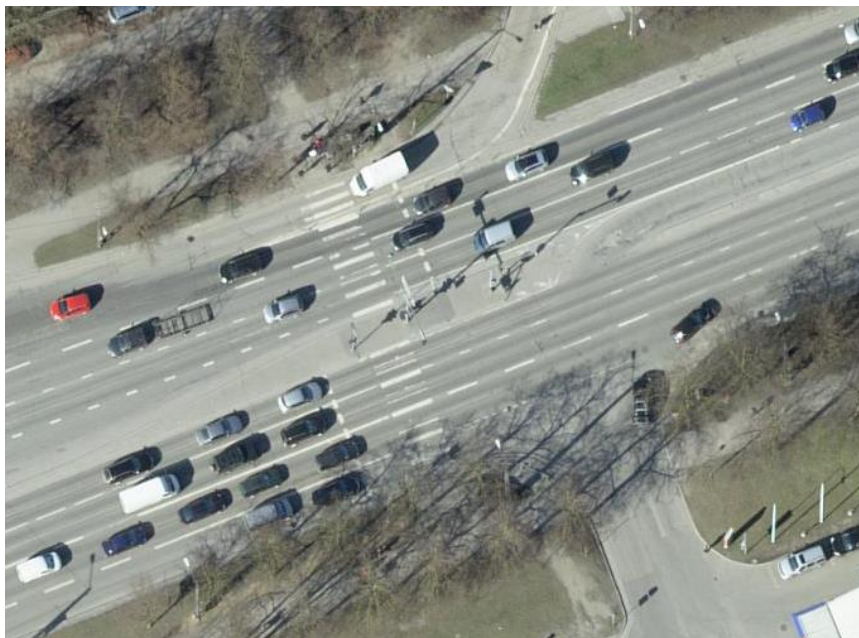
mis jagab ülekäiguraja kaheks osaks. Ühel pool on neli sõidurida, teisel pool kolm sõidurida, ehk tegemist on pika ülekäigurajaga. (vt joonis 22)

(Joonis 22. Endla tänava ülekäigurada)

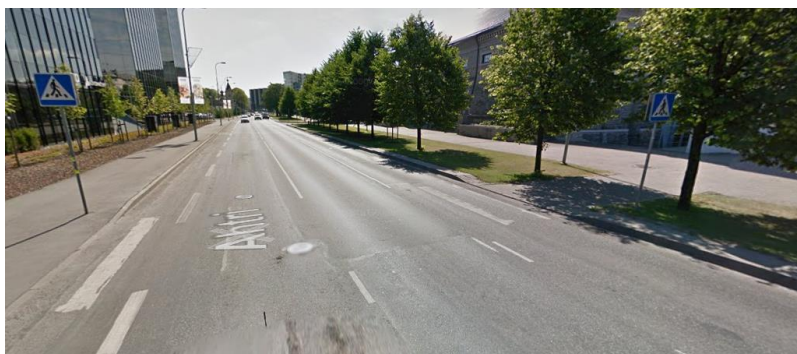
Teiseks on ülekäigurajad, mis asuvad Ahtri tänaval, nimelt on sellel tänaval seitsme aasta jooksul toimunud kokku seitse õnnetust neljal lähestikku asuval ülekäigurajal. Kõikides õnnetustes sai jalakäija vigastada. Ühelgi ülekäigurajal ei ole lisavalgustust ja kõik õnnetused on juhtunud novembri, detsembri ja jaanuari kuus kella 17 – 20 vahel. Tegemist on laidade sõiduteedega, mõlemas suunas kolm sõidurida, mis muudab jalakäija nägemise veelgi raskemaks.(vt joonis 23)

Joonis 23. üks neljast ülekäigurajast Ahtri tänaval

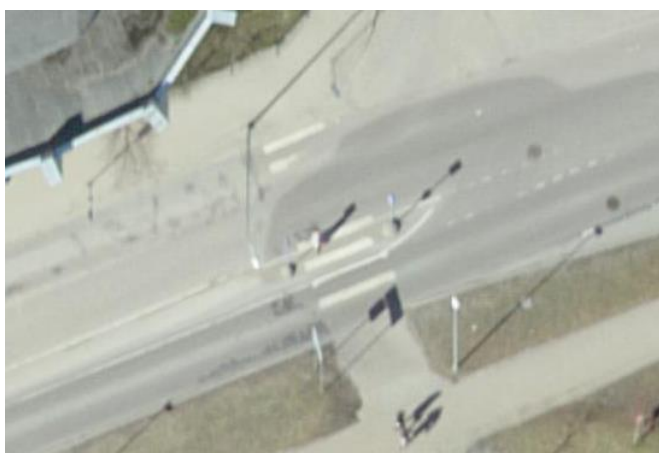
Raadiku tänava ülekäigurajal toimus aastal 2011 kaks inimkannatanuga liiklusõnnetust ja ka samal aastal paigaldati sinna lisavalgustus ja peale valgustuse paigaldamist on toimunud üks õnnetus aastal 2013 ja kolmel viimasel aastal pole õnnetusi juhtunud, mis on positiivne ja millest võib järeldada, et olukord ei ole halvemaks läinud. Lisaks asub ülekäigurajal ohutussaar, mis on paigaldatud peale aastat 2011.

Joonis 27. Raadiku tänava ülekäigurada

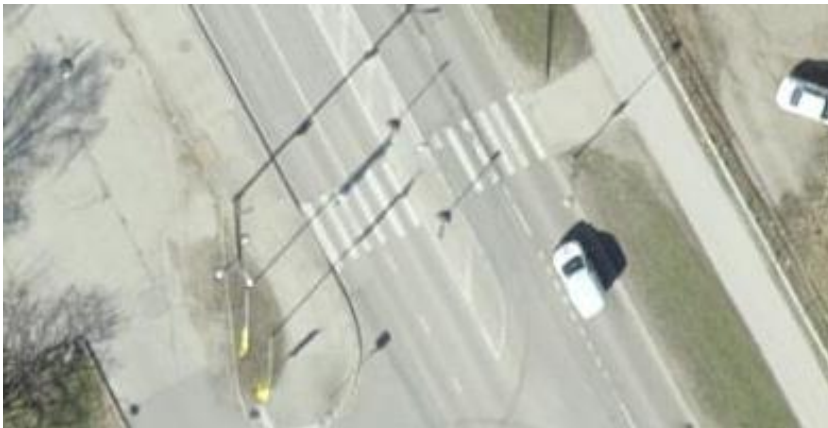
Teise kohana tooks välja ülekäiguraja, mis asub Sõle tänaval Pelgulinna Selveri ees. Nimelt ei saa selles kohas teha enne ja pärast analüüsi, kuid tasub mainimist, et sinna on paigutatud lisavalgustid aastast 2007. Aastast 2010 on ülekäigurajal toimunud neli õnnetust pimedal ajal, mida on keskmisest rohkem võrreldes teiste ülekäiguradadega. Ülekäigurada ületab kahte sõidusuunda, mõlemast suunast kahte sõidurida ja ohutussaar on ka olemas (vt joonis 28). Siinkohal oleks mõistlik ülekäigurajal sooritada valgustiheduse mõõtmised ja uurida, kas ülekäiguraja valgustus vastab uuele standardile.

Joonis 28. Sõle tänava ülekäigurada
Allikas: (Maa-amet, 2017)

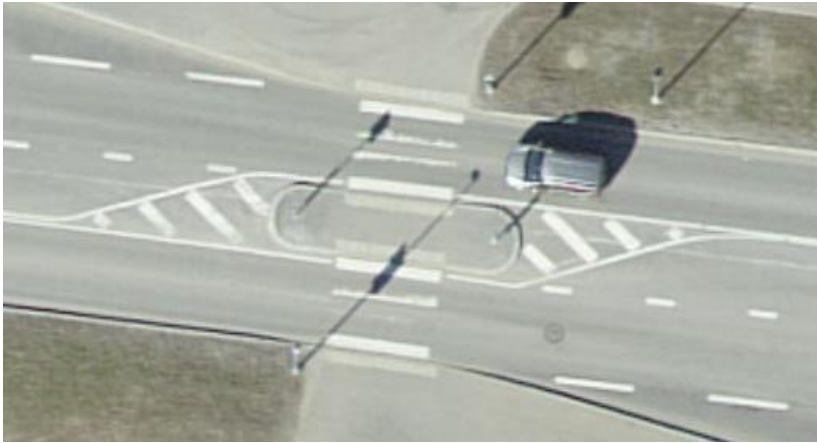
Kolmandaks ohtlikuks kohaks on Linnamäe teel asuv ülekäigurada, täpsemalt Linnamäe tee 57. Antud ülekäigurajale paigaldati lisavalgustus aastal 2015, enne valgustite paigaldamist toimus üks inimkannatanuga liiklusõnnetus (2012) ja üks õnnetus peale valgusti paigaldamist (2016). Nagu Raadiku tänaval, ei saa antud kohal öelda, et lisavalgusti oleks kuidagi liiklusohutust parandanud, vaadates õnnetuste arvu. Samuti asub ülekäigurada kahesuunalisel sõiduteel ja ületab kahte sõidurida. Lisaks on olemas ka ohutussaar.

Joonis 29. Linnamäe tee 57 ülekäigurada
Allikas: (Maa-amet, 2017)

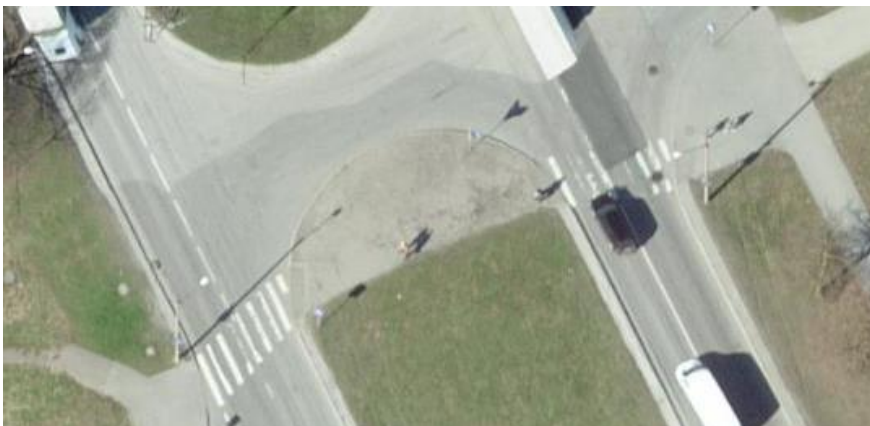
Neljandaks ohtlikuks kohaks on Smuuli teel asuv ülekäigurada, mis asub Maxima kaupluse juures. Tegemist on ülekäigurajaga, kus vahepeal on pikk ohutussaar ja ületab kokku nelja sõidurida. Antud ülekäigurajale on lisavalgustus paigaldatud aastal 2014. Õnnetused on toimunud aastatel 2011, 2014 ja 2015, kõikidel juhtudel sai jalakäija vigastada. Õnnetusi ja valgustuse paigaldamist võrrelda, siis selgub, et enne ja peale paigaldamist on toimunud üks õnnetus ja paigaldamise aastal on toimunud samuti üks õnnetus. Nende andmete põhjal ei saa väita, et valgustusel oleks otsene mõju liiklusohutusele antud ülekäigurajal

Joonis 30. Smuuli tee ülekäigurajad
Allikas: (Maa-amet, 2017)
