KÜLMASILDADE JA SISEKLIIMA UURING BÜROOHOONES TARTU TEADUSPARGI NÄITEL

EVALUATION OF THERMAL BRIDGES AND INDOOR CLIMATE IN TARTU
SCIENCE PARK

Magistritöö
materjalide taaskasutuse ja ettevõtte juhtimise erialal

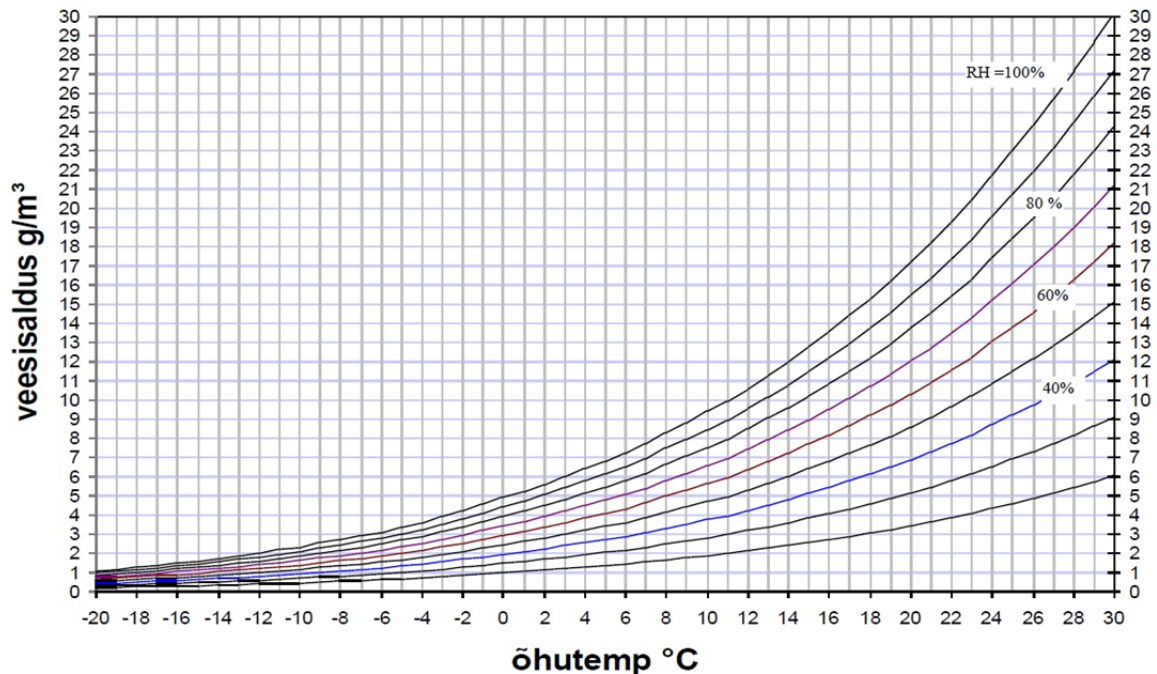
Selleks, et leida sise- ja välisõhu veeaurisisaldust, tuleb teada hoone sise- ja välistemperatuuri ning sise- ja välisõhu suhtelist niiskust. Neid andmeid teades saab veesisalduse leidmiseks kasutada tabeliandmeid või graafikut, mis on toodud joonisel 1.1.

Joonis 1.1 Veesisaldus õhus sõltuvalt temperatuurist ja suhtelisest niiskusest

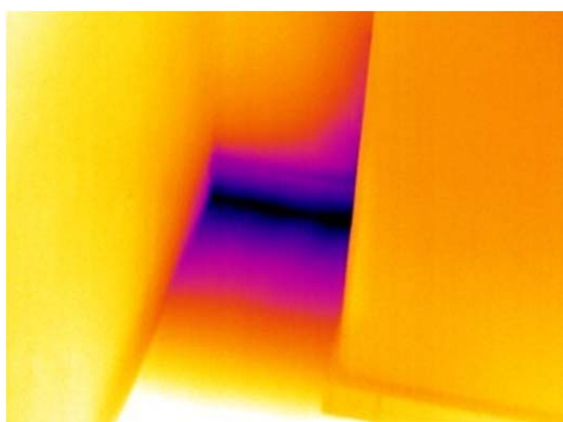
Piirete sisepinnatemperatuur on kõrgem, kui need on paremini soojustatud. Seega on hästi soojustatud piiretel ka kõrgem temperatuuriindeks. Kui piirdetarindis asub külmasild, on seal sisepinna temperatuur madalam, mistõttu on seal suhteline niiskus kõrgem. Mida kõrgem on suhteline niiskus, seda suurem tõenäosus on hallituse tekkeks [12]. Termopiltidel on erineva temperatuuriga piirkonnad kirjeldatud erinevate värvidega, madalamad temperatuurid on pildidel tavaliselt tumesinised kuni mustad, kõrged temperatuurid aga kollased ja punased. Tehes termopilte hoone seest, on külmasillad eristatavad tumedamate toonide ning välispidisel termografeerimisel heledamate kohtade järgi. Joonisel 1.2 on toodud näide külmasilla kohta seespidisel termografeerimisel.

Joonis 1.2 Näide külmasillast seespidisel termografeerimisel

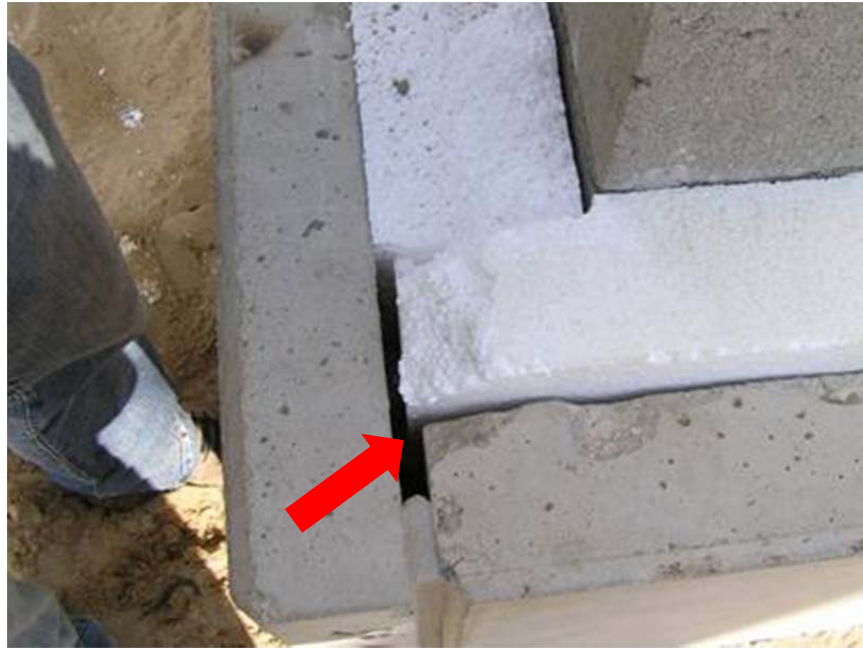
Soojustusisolatsioonide puhul on peamiseks ehitusveaks soojustuse valesti paigaldamine, samuti materjalide mittevastavus ja sobimatus konkreesse paigalduskohta. Sageli võivad vead alguse saada juba projektist, kui seal ei ole soojustuslahendusi täpselt kirjeldatud ja lahti seletatud. Vundamendi ja sokli soojustus peab lisaks heale soojapidavusele olema ka vastupidav koormustele ning niiskusele. Eestis kasutatavad soojustusmaterjalid on enamjaolt kõik oma soojapidavuse poolest võrreldavad, kuid nende vastupidavus niiskusele ja koormustele võib olla mitmeid kordi erinev. Vundamentide, keldrite ja soklite puhul on tegemist suurte niiskus- ja kasutuskoormustega: pinnase koormus, nihked, sadevesi, külmumine ja sulamine. Kõik eelpool mainitud tegurid võivad soojustusmaterjale oluliselt kahjustada ja see omakorda vähendab tarindi soojapidavust. Sageli on probleemiks ka soojustusvuukide puudulik tihendamine, lisaks veel soojustusplaatide fikseerimata jätmine. Joonisel 1.3 on toodud näide, kus soojustus ei ole tarindisse korralikult paigaldatud. [5]

Joonis 1.3 Ebakorrektselt paigaldatud soojustus [5]

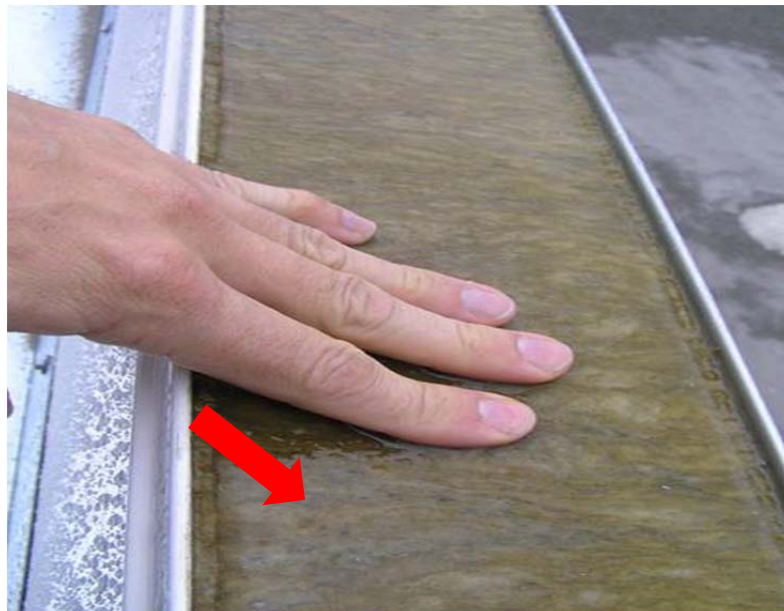
Katus on hoone üks tähtsamaid ja ilmastiku poolt enim mõjutatavaid piirkondi. Seetõttu on oluline, et see oleks hästi soojustatud ning ilmastikule vastupidav. Probleeme võib esineda nii materjali valikul kui ka paigaldusel ja eriti just soojustuse ja tuuletõkke liitekohtades. Kaldkatuste puhul esineb vigu piisava tuulutuse tekitamisega katusekatte all, probleem on ka kondensaadi valgumine soojustuse sisse. Lamekatuste puhul on põhilised vead seotud materjali valikuga (nt. soojustuse ebapiisav survetugevus), niiskuse eraldamisega ning sadevete ärajuhtimisega. Kasutades katuslagedes puistevilla on põhilised probleemid seotud puistevilla paksuse ning selle mõõtmise täpsusega. Soojustust paigaldades tehakse töid sageli tehnoloogiliselt halval ajal, soojustust ei kaeta ilmastikumõjude eest, mille tõttu võib soojustus saada märjaks ning niiskust sisse imeda. Joonisel 1.4 on toodud näide tarindis märjaks saanud soojustuse kohta. [7, 5, 12]

Joonis 1.4 Märgunud soojustus [5]

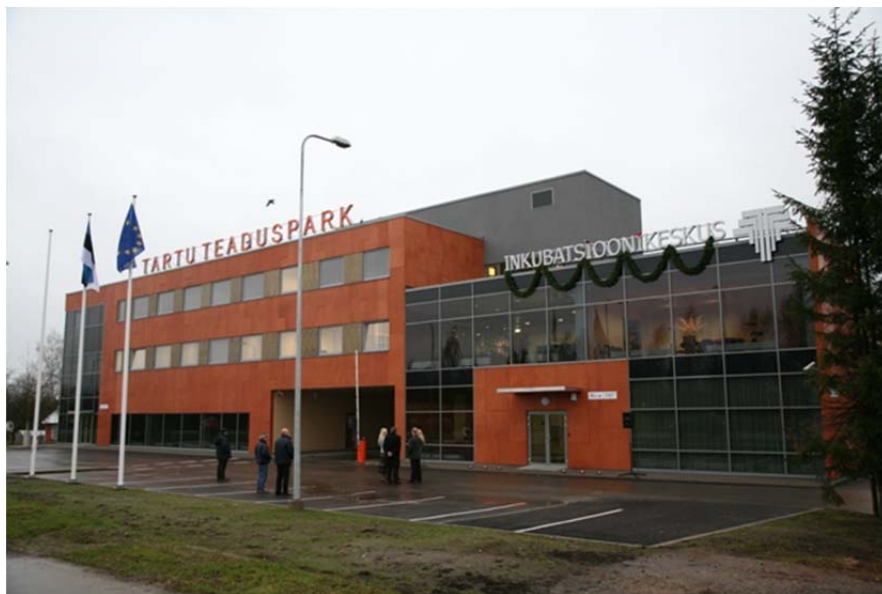
Joonis 3.1 Inkubatsioonikeskuse esikülg

Uurimisobjektiks on Tartu Teaduspargi inkubatsioonikeskus, mis on rekonstrueeritud 2006. aastal. Hoone asub Tartu linnas, aadressiga Riia 181a. Inkubatsioonikeskuse põhitegevuseks on rendipindade andmine ning ärialustusteenuste pakkumine uutele firmadele. Hetkel on inkubatsioonikeskuses üle paarikümne firma ja asutuse. Enne 2006. aastat oli tegemist ühekorruselise hoonega, praegu on hoonel kolm korrust. L –tähelise kujuga hoone keskses osas asuvad trepikoda koos liftišahtiga, fuajee, kohvikuruumid koos köögiplokiga, teisel korrusel konverentsiruumid ja fuajee. Esimesel korrusel paiknevad laboriruumid ja kontoripinnad, lisaks tualetid ja riietusruumid. Teisel ja kolmandal korrusel asuvad väljarenditavad büroopinnad. Joonisel 3.1 on näidatud inkubatsioonikeskuse esikülge.

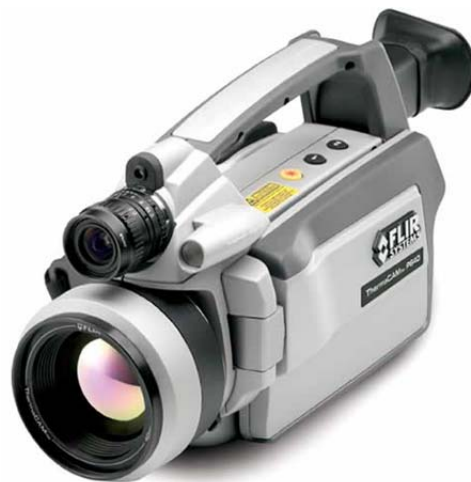
- 1) Mõõtevahemik: $-40\dots+1500^{\circ}\text{C}$
- 2) Tundlikkus: $0,06^{\circ}\text{C}$
- 3) Mõõtmistäpsus: $\pm 2^{\circ}\text{C}$, $\pm 2\%$ näidust
- 4) Sensor: 640×480 pikslit

Joonis 3.2 FLIR Systems Thermacam SC640 termokaamera [32]

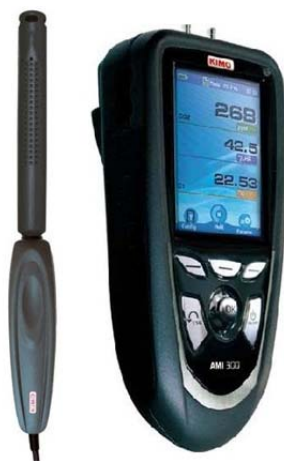
Joonis 3.3 Kimo instruments AMI 300 mõõteseadet [33]

Temperatuuriindeksi leidmiseks on vajalik teada ka siseõhutemperatuuri. Selle leidmiseks kasutati Kimo instruments AMI 300 mõõteseadet, mis on näidatud joonisel 3.3. Kimo instruments AMI 300 peamised parameetrid:

- 1) Mõõtevahemik: $-40\dots+85\text{ }^{\circ}\text{C}$
- 2) Tundlikkus: $0,1\text{ }^{\circ}\text{C}$
- 3) Mõõtmistäpsus: $\pm 0,25\text{ }^{\circ}\text{C}$, $\pm 0,3\text{ \%}$ näidust

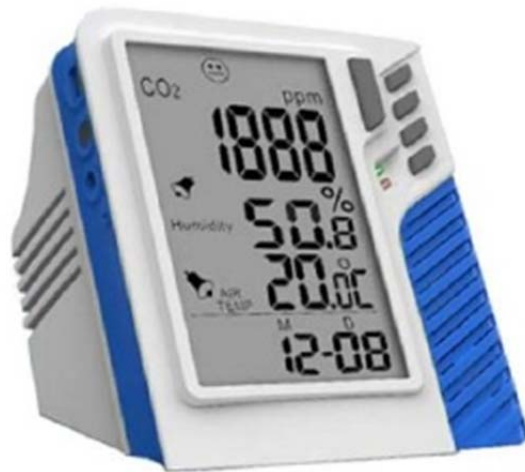
- 1) Mõõtevahemik: 0...10 000 ppm CO₂, 0...100 %RH, -10...+50 °C
- 2) Mõõtmistäpsus: ±50 ppm CO₂, ±4 %RH, ±0.6 °C

Joonis 3.4 Evikon E6226 õhukvaliteedi monitor

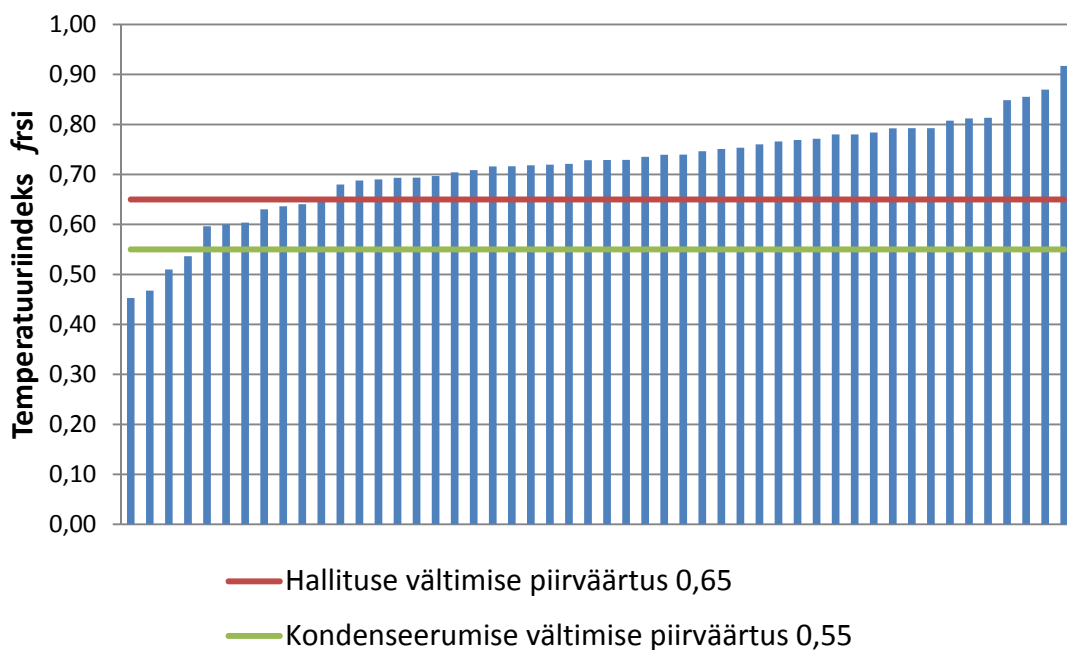
mõningased soojakaod, kuid hallituse ja veeauru kondenseerumise ohtu ei ole. Üheteistkümnel korral oli temperatuuriindeks piirnormist väiksem, seega on nendes piirkondades oht hallituse tekkeks. Neljal juhul oli temperatuuriindeks allapoole kondenseerumise vältimise piiri, nii et nendes kohtades võib veeaur kondenseeruda ja põhjustada kahju tarinditele.

Joonis 4.1 Temperatuuriindeksi väärtused välisseina-põranda liitekohas

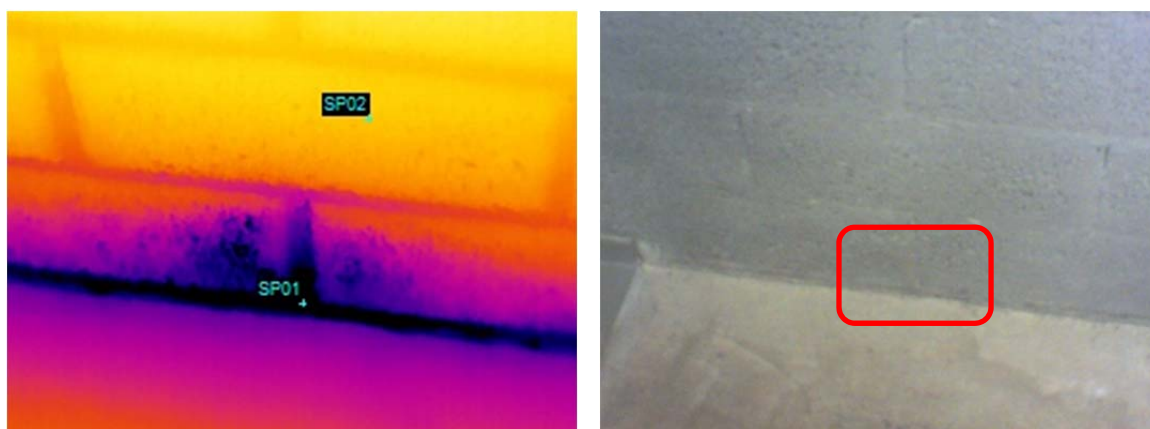
Sisepinnatemperatuur:	Temperatuuriindeks:
Välistemperatuur: - 3,9 °C	SP01: 11,9 °C	$f_{Rsi, 1} = 0,52$
Sisetemperatuur: 26,3 °C	SP02: 25,0 °C	$f_{Rsi, 2} = 0,96$

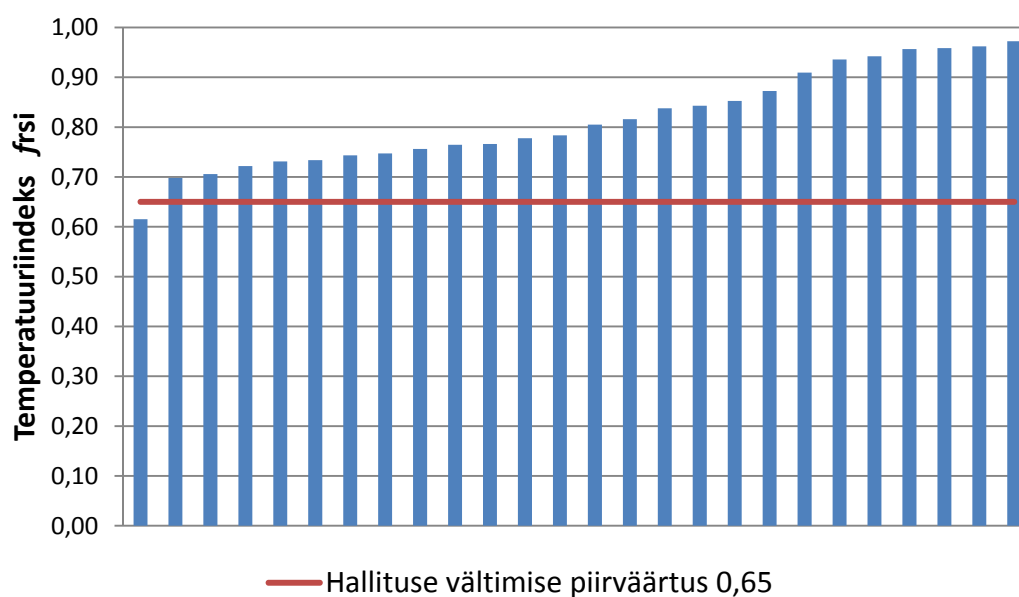
Välisseina ja vahelae liitekohta temperatuuriindeksid on välja toodud joonisel 4.3. Termopildistamise näide on kujutatud joonisel 4.4, kus on tegemist külmasillaga trepikojas nr. 242. Kokku on nendest liitekohtadest tehtud 26 pilti. 25 korral oli temperatuuriindeks ülalpool piirväärtust. Ainult ühel korral oli temperatuuriindeks piirnormist väiksem. Seega võib öelda, et olukord välisseina ja vahelae liitekohas on üsna hea, ainult ühes kohas võib olla oht hallituse tekkeks.

Joonis 4.3 Temperatuuriindeksi väärtused välisseina-vahelae liitekohas

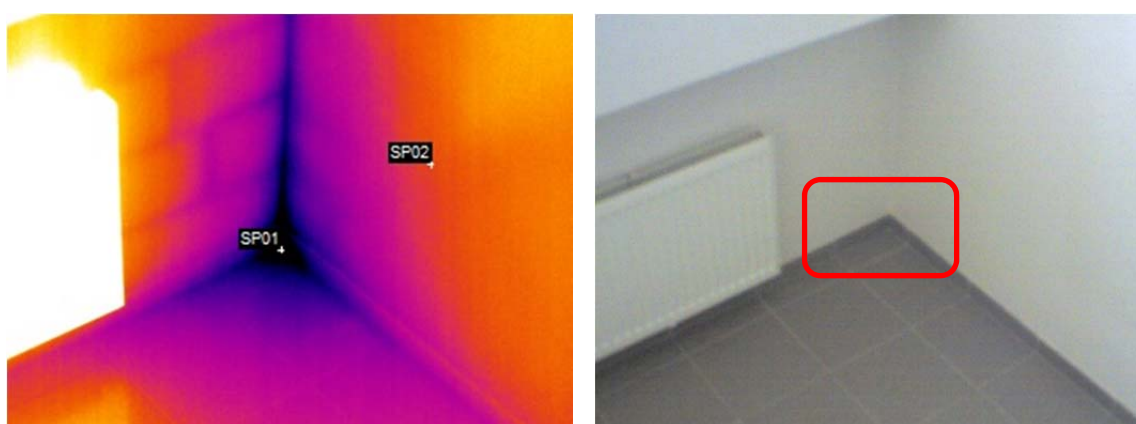
Sisepinnatemperatuur:	Temperatuuriindeks:
Välistemperatuur: - 5,1 °C	SP01: 14,2 °C	$f_{Rsi, 1} = 0,73$
Sisetemperatuur: 21,3 °C	SP02: 19,0 °C	$f_{Rsi, 2} = 0,91$

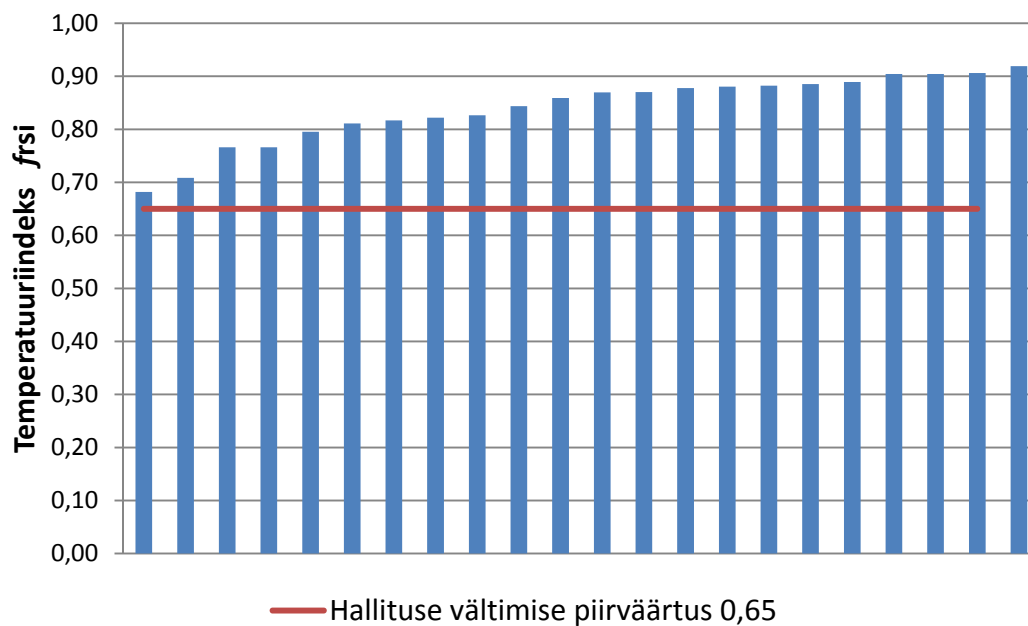
Välisseina ja katuslae liitekohta temperatuuriindeksid on toodud joonisel 4.5. Termopildistamise näide on kujutatud joonisel 4.6, kus on tegemist külmasillaga trepikojas nr. 126. Kokku on sellest piirkonnast tehtud 22 pilti. Kõikidel juhtudel oli temperatuuriindeks ülalpool piirväärtust, järelikult võib öelda, et katuslael veeauru kondenseerumise ega hallituse ohtu ei ole.

Joonis 4.5 Temperatuuriindeksi väärtused välisseina-katuslae liitekohas

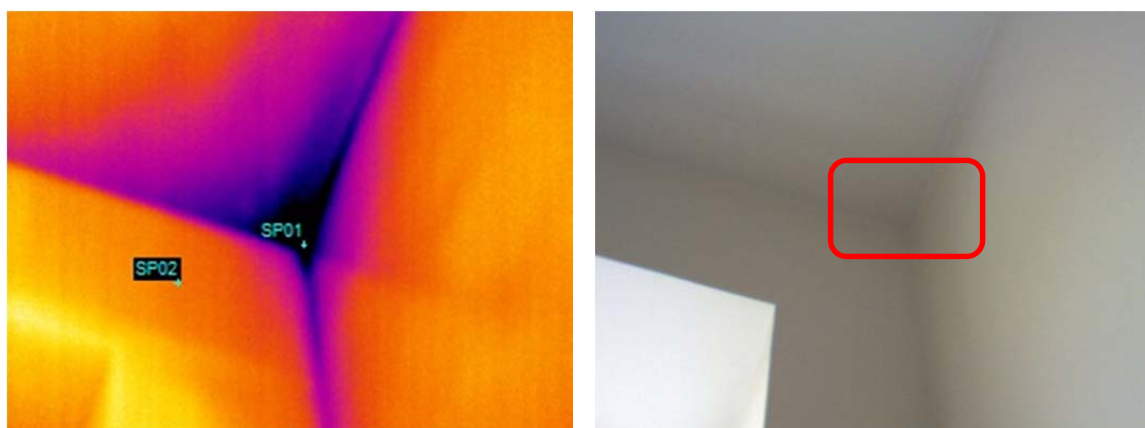
Sisepinnatemperatuur:	Temperatuuriindeks:
Välistemperatuur: - 4,4 °C	SP01: 13,6 °C	$f_{Rsi, 1} = 0,68$
Sisetemperatuur: 22,0 °C	SP02: 17,9 °C	$f_{Rsi, 2} = 0,84$

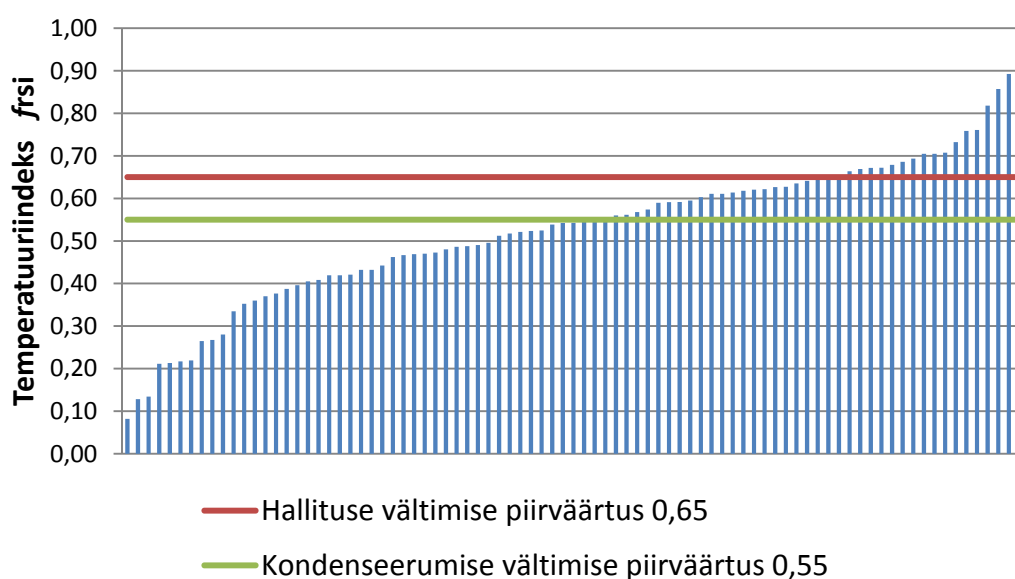
Akende ümbruse temperatuuriindeksid on välja toodud joonisel 4.7. Termopildistamise näide on kujutatud joonisel 4.8, kus on tegemist külmasillaga ruumis 235b. Kokku on sellest piirkonnast tehtud 85 pilti. Ainult 18 korral oli temperatuuriindeks ülalpool piirväärtust. 67 korral oli temperatuuriindeks piirnormist väiksem, seega on nendes kohtades oht hallituse tekkeks. 46 juhul oli temperatuuriindeks allapoole kondenseerumise vältimise piiri, nii et seal võib veeaur kondenseeruda ja põhjustada kahju tarinditele. Üldiselt võib öelda, et kõige probleemsema osa hoone külmasildadest moodustavad just akende ümbrused.

Joonis 4.7 Temperatuuriindeksi väärtused akende ümbruses

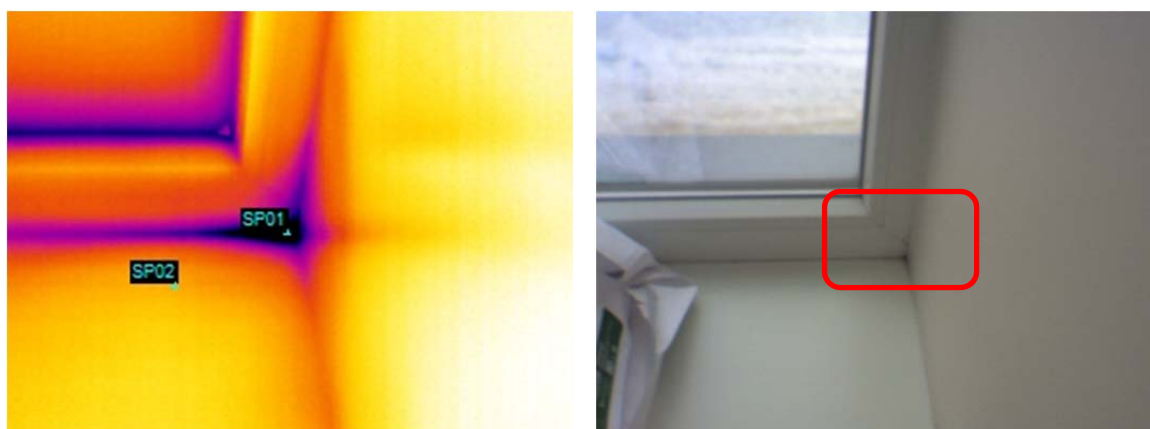
Sisepinnatemperatuur:	Temperatuuriindeks:
Välistemperatuur: - 5,2 °C	SP01: 6,5 °C	$f_{Rsi, 1} = 0,41$
Sisetemperatuur: 23,2 °C	SP02: 18,7 °C	$f_{Rsi, 2} = 0,84$

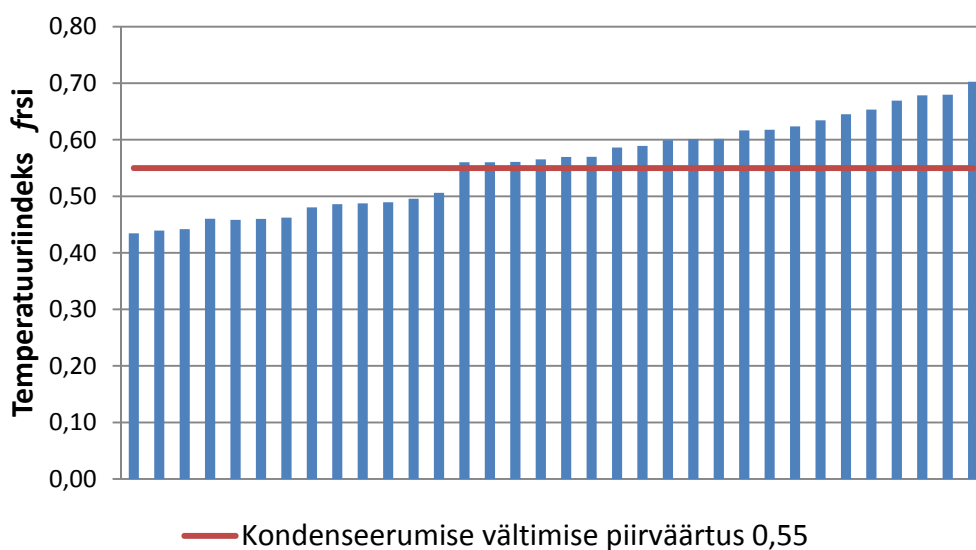
Akna klaaspaketi ja raami liitekohta temperatuuriindeksid on välja toodud joonisel 4.9. Termopildistamise näide on kujutatud joonisel 4.10, kus on tegemist külmasillaga kolmanda korruse puhkeruumis. Külmasillad selles piirkonnas on tingitud eelkõige akende puudulikust tootmistehnoloogiast. Kokku on akna klaaspaketi ja raami liitekohast tehtud 34 pilti. 21 korral oli temperatuuriindeks ülalpool piirväärtust. 13 korral oli temperatuuriindeks piirnormist väiksem, seega on nendes piirkondades oht veeauru kondenseerumiseks.

Joonis 4.9 Temperatuuriindeksi väärtused akna klaaspaketi ja raami liitekohas

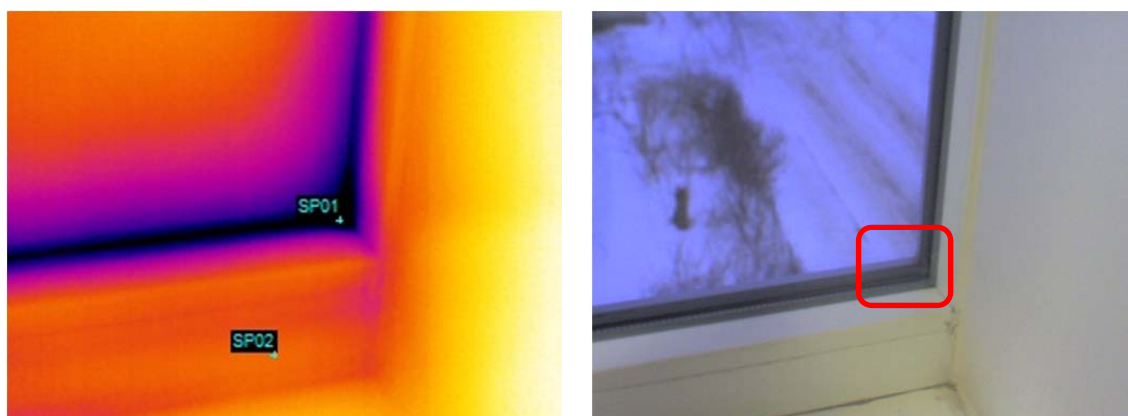
Sisepinnatemperatuur:	Temperatuuriindeks:
Välistemperatuur: - 5,1 °C	SP01: 7,5 °C	$f_{Rsi, 1} = 0,46$
Sisetemperatuur: 22,3 °C	SP02: 16,0 °C	$f_{Rsi, 2} = 0,77$

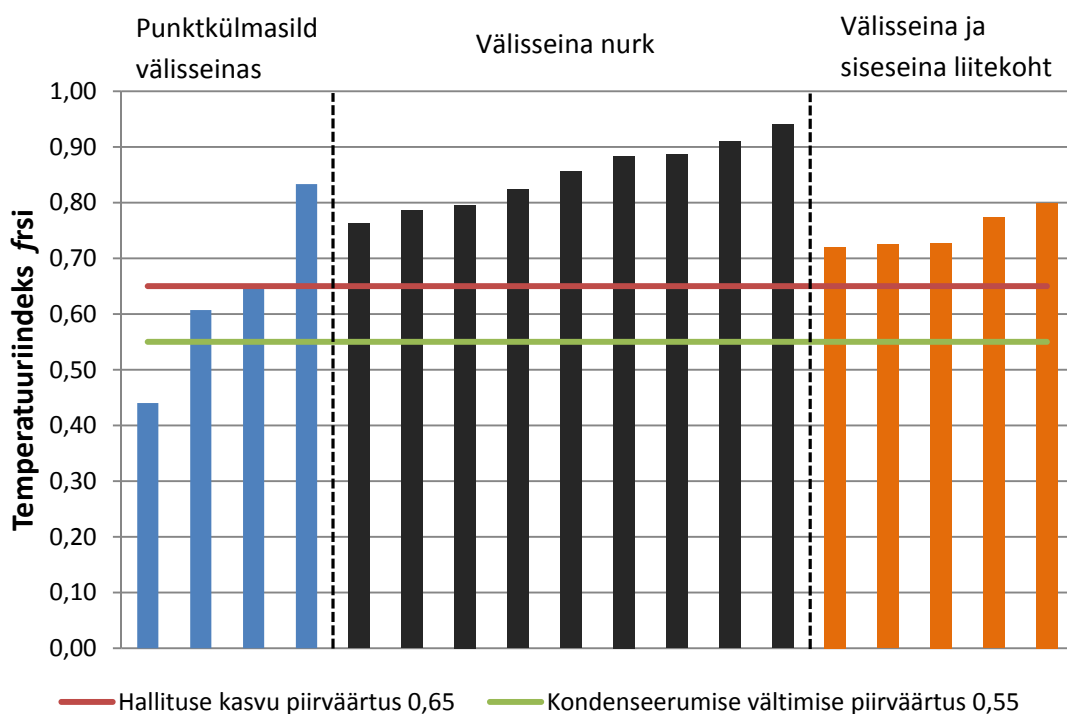
Kuna järgnevatel piirkondades tehtud pilte oli tunduvalt vähem, koondati need kokku ühe joonise peale. Vaadeldud külmasillad võib jagada kolme erinevasse alasse: punktkülmasild välisseinas, välisseina nurk ja välisseina ning siseseina liitekoht, millest kokku on tehtud 18 pilti. Nende piirkondade temperatuuriindeksid on välja toodud joonisel 4.11. Kõik temperatuuriindeksid välisseina nurkades ja välisseina ning siseseina liitekohtades olid üleval pool hallituse piirväärtust. Seega nendes kohtades ohtu hallitusele ega kondenseerumisele ei ole. Probleeme oli paari punktkülmasillaga. Ühel juhul oli temperatuuriindeks allapoole hallituse piirväärtust ning teisel juhul ka allapoole kondenseerumise piirväärtust. Punktkülmasillad seintes on suure tõenäosusega põhjustatud ehitusvigadest soojustuse paigaldamisel. Termopildistamise näide punktsillast on toodud joonisel 4.12 ja välisseina nurgast joonisel 4.13.

Joonis 4.11 Temperatuuriindeksi väärtused muudes piirkondades

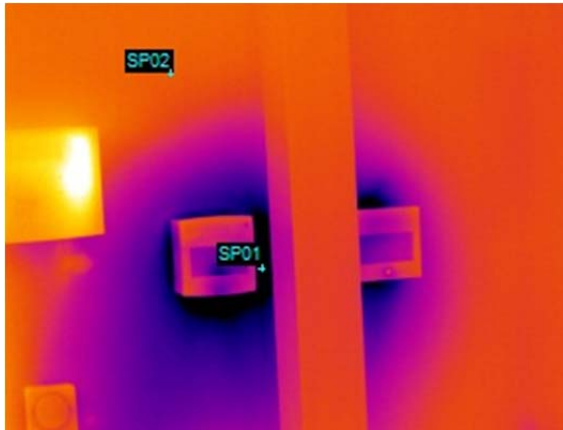
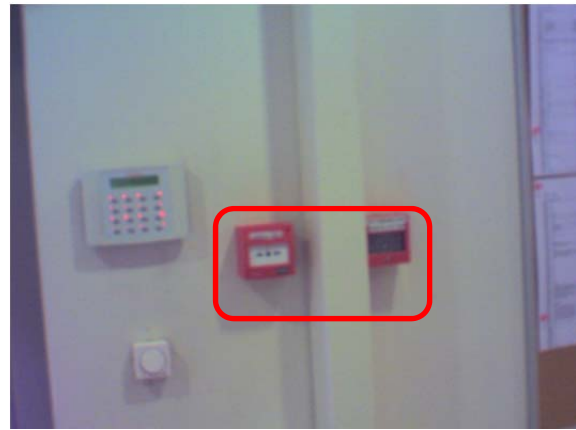
Sisepinnatemperatuur:	Temperatuuriindeks:
Välitemperatuur: - 3,8°C	SP01: 12,9 °C	$f_{Rsi, 1} = 0,61$
Sisitemperatuur: 23,7 °C	SP02: 24,0 °C	$f_{Rsi, 2} = 1,01$

Joonis 4.12 Punktkülmasild välisseinas hoone peasissepääsu juures

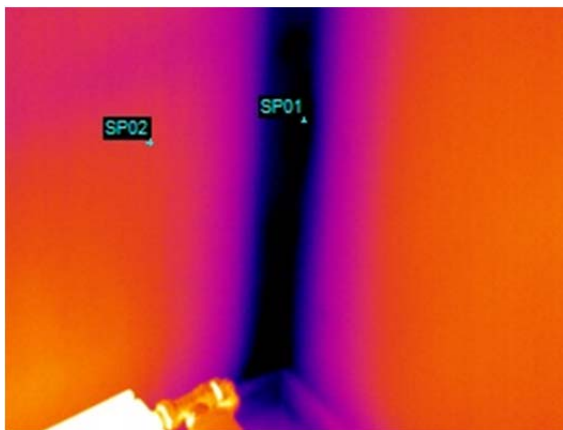
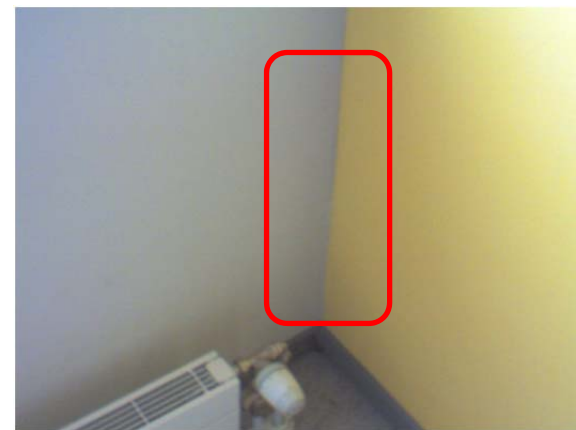
Sisepinnatemperatuur:	Temperatuuriindeks:
Välitemperatuur: - 5,4°C	SP01: 14,5 °C	$f_{Rsi, 1} = 0,76$
Sisitemperatuur: 20,7 °C	SP02: 20,7 °C	$f_{Rsi, 2} = 1,00$

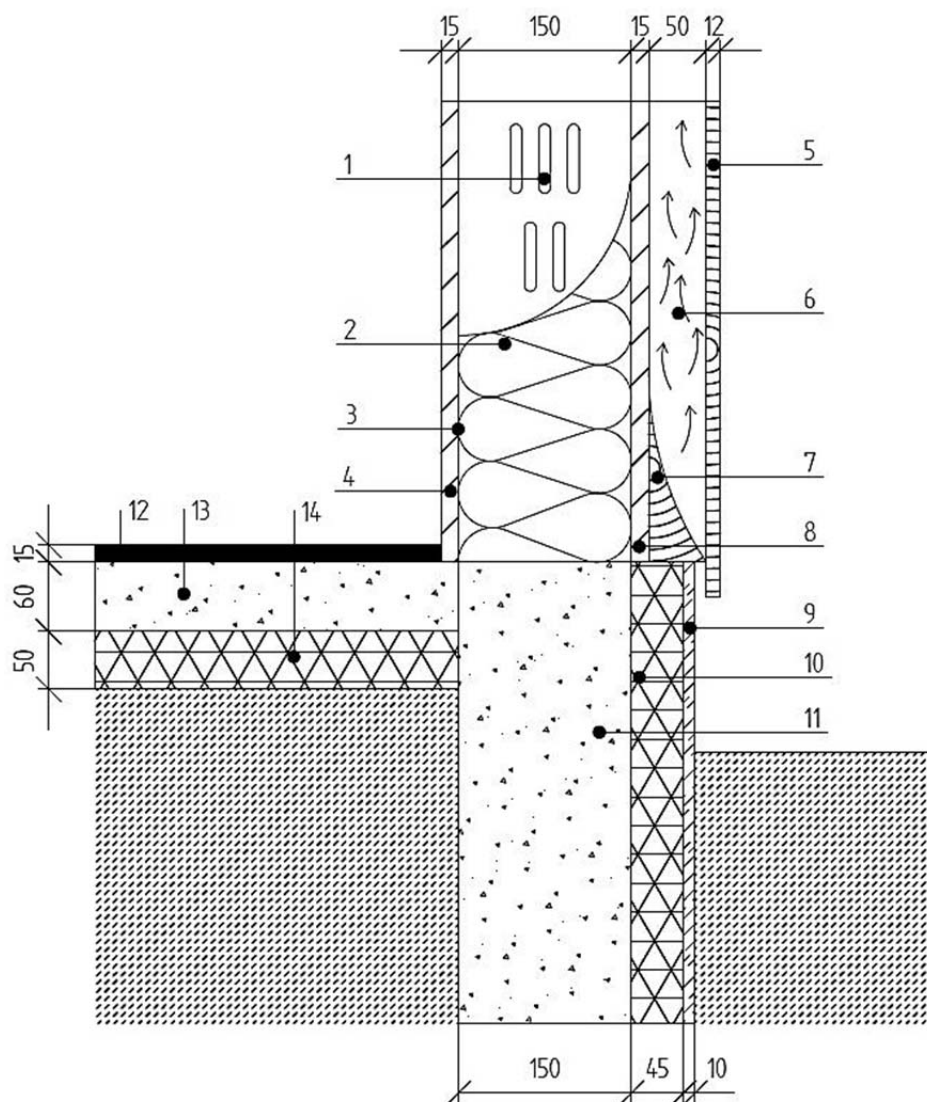
Välisseina ja esimese korruse põranda liitekoht on toodud joonisel 4.14 ja sõlme temperatuurijaotus ning soojusvoolu suund joonisel 4.15. Liitekoha sisepinnatemperatuuri väärtus on saadud temperatuurivälja arvutuse joonisel 4.15 ja selleks tuli 17,5 °C. Edasi leiti antud sõlme temperatuuriindeks, milleks tuli $f_{Rsi} = 0,77$. Seega võib järeldada, et selles sõlmes ei tohiks olla hallituse ega kondensaadi tekkimise ohtu.

Joonis 4.14 Välisseina ja esimese korruse põranda liitekoha läbilõige

1 – termoprofiil, 2 – klaasvill, 3 – aurutõke, 4 – kipsplaat, 5 – fassaadivineer, 6 – tuulutusahe, 7 – puitroov, 8 – tuuletõkkeplaat, 9 – krohv, 10 – vahtpolüstürool, 11 – betoonist vundament, 12 – põrandakate, 13 – betoonpõrand, 14 – vahtpolüstürool

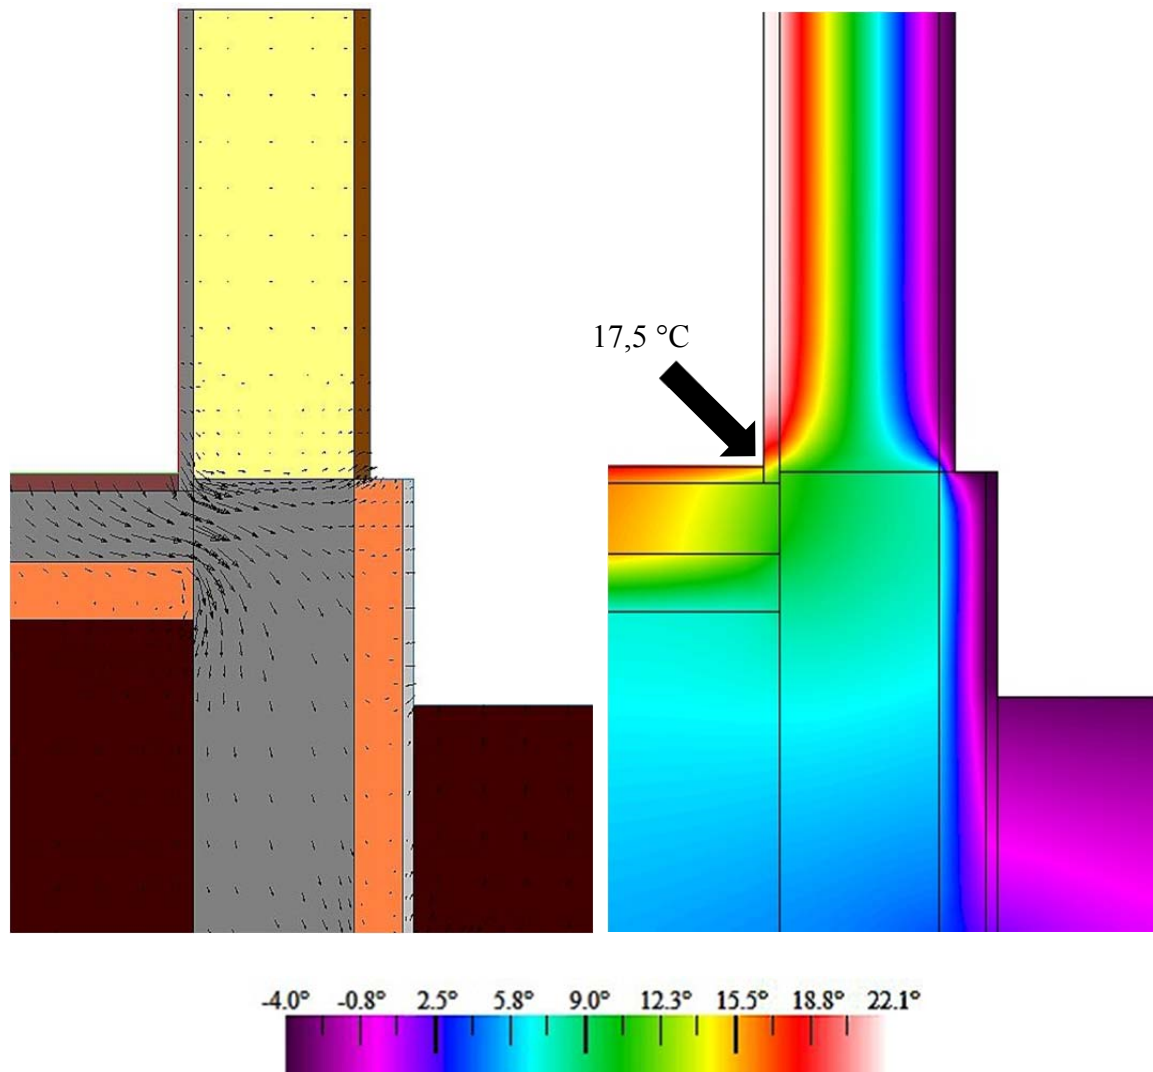
Joonis 4.15 Vasakul soojusvoolu suund ja paremal temperatuurijaotus välisseina ja esimese korruse põranda liitekohas

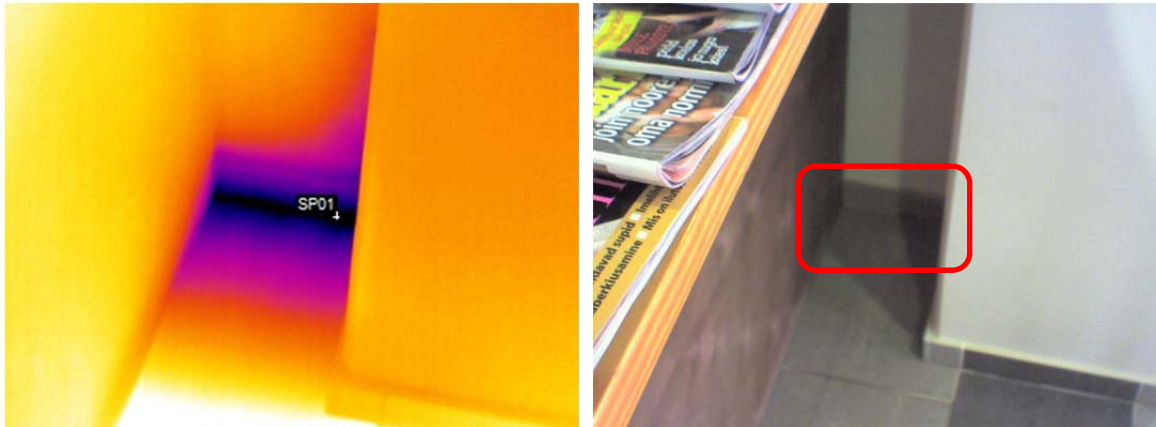
Võrreldes antud sõlme arvutuslikke temperatuurindekseid ja termovisiooni käigus saadud temperatuurindekseid, selgus, et kuigi arvutuste kohaselt ei tohiks antud sõlmes kriitlist külmasilda olla, oli tegelikkuses 11 korral tegemist kriitilise külmasillaga. Nendes külmasildades oli temperatuurindeks hallituse vältimise piirnormist väiksem, seega on oht hallituse tekkeks. Eelkõige võib nende kriitiliste külmasildade põhjuseks olla puudulik ehitustegevus. Joonisel 4.16 on toodud välja üks välisseina ja esimese korruse põranda liitekohas olev külmasild, kus on tegelik temperatuurindeks oluliselt väiksem arvutuslikust temperatuurindeksist.

Sisepinnatemperatuur:	Temperatuuriindeks:
Välistemperatuur: $-3,8^{\circ}\text{C}$	Mõõtetulemus SP01: $12,8^{\circ}\text{C}$	$f_{Rsi, 1} = 0,60$
Sisetemperatuur: $23,7^{\circ}\text{C}$	Arvutuslik: $17,5^{\circ}\text{C}$	$f_{Rsi, 2} = 0,77$

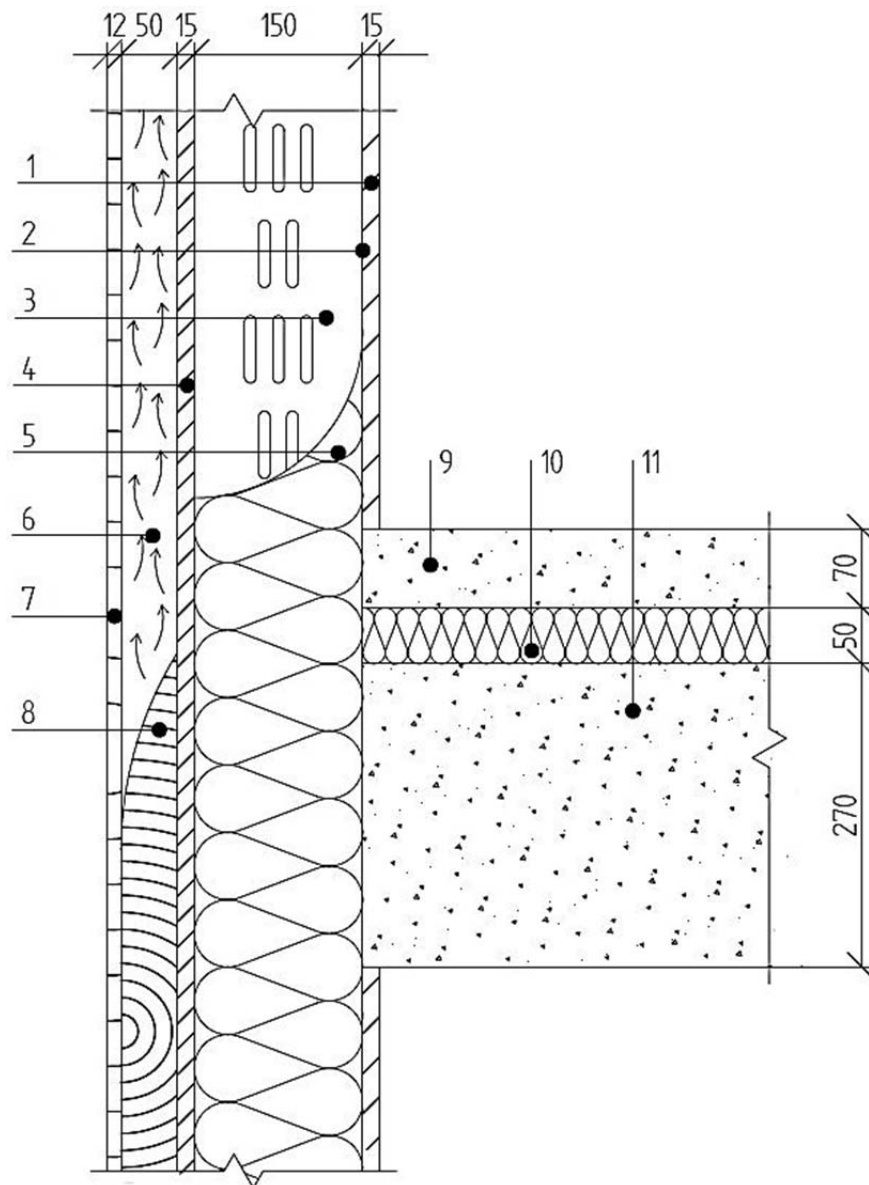
Joonis 4.17 Välisseina ja vahelae liitekohta läbilõige

1 – kipsplaat, 2 – aurutõke, 3 – termoprofiil, 4 – tuuletõkkeplaat, 5 – klaasvill, 6 – tuulutusvahe, 7 – fassaadivineer, 8 – puitroov, 9 – betoonpõrand, 10 – klaasvill, 11 – raudbetoon õõnespaneelid

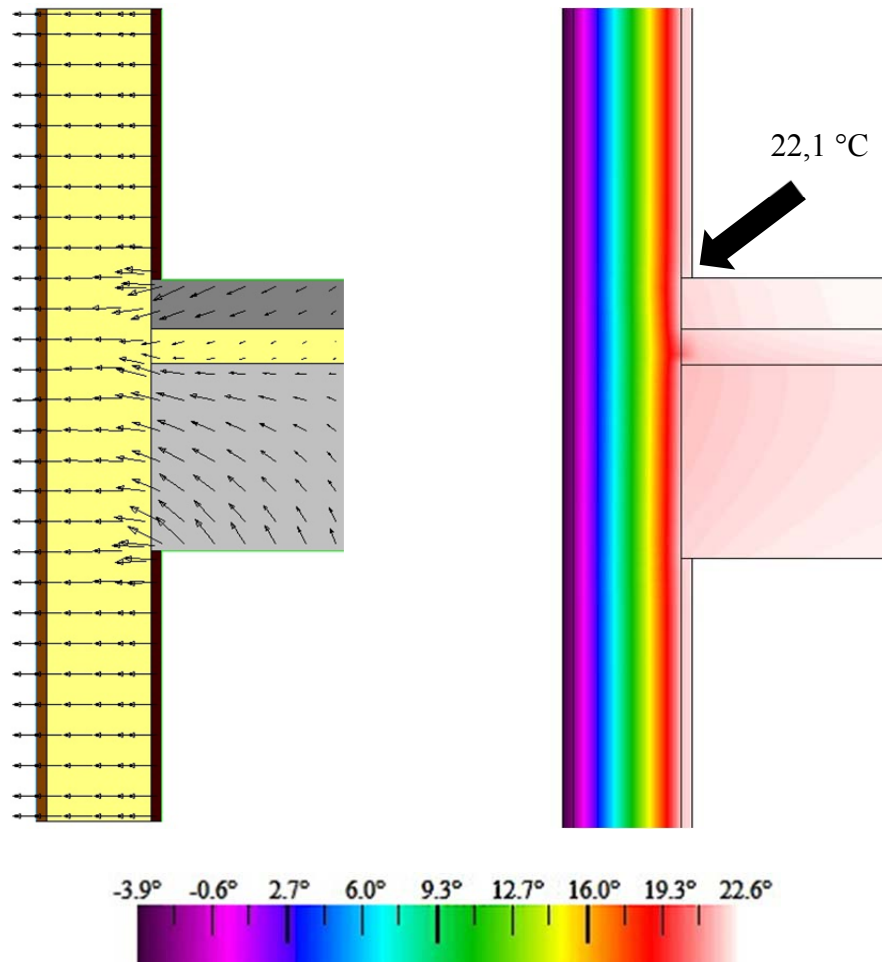
Joonis 4.18 Vasakul soojusvoolu suund ja paremal temperatuurijaotus välisseina ja vahelae liitekohas

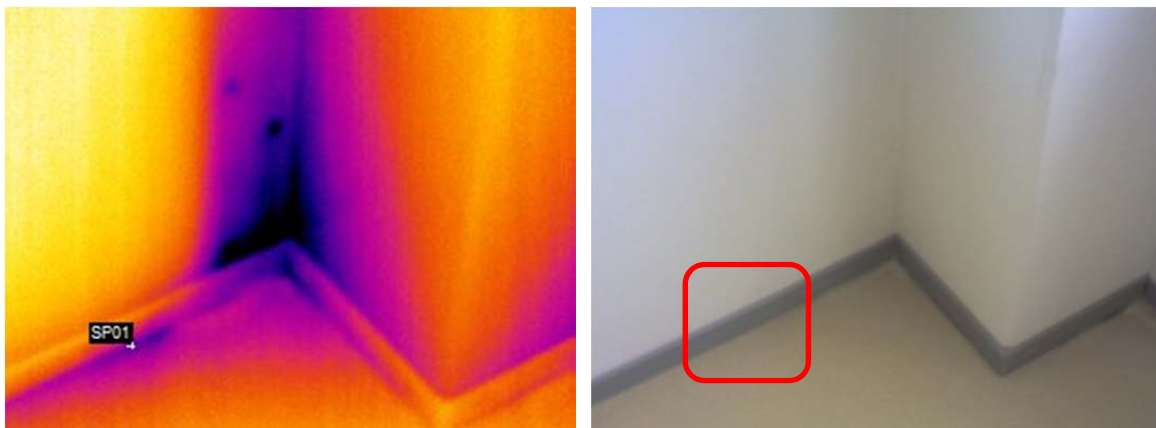
Võrreldes antud sõlme arvutuslikke temperatuuriindekseid ja termovisiooni käigus saadud temperatuuriindekseid, selgus, et enamikes kohtades kriitilised külmasillad puuduvad. Vaid ühel juhul oli antud sõlmes temperatuuriindeks allapoole hallituse tekkimise piirväärtust, selles kohas on oht hallituse tekkeks. Seega võib väita, et välisseina ja vahelae liitekoha ehitamisel on tehtud üsnagi rahuldavat tööd. Joonisel 4.19 on võrreldud termovisiooni käigus saadud temperatuuriindeksit ja arvutuslikku temperatuuriindeksit välisseina ja vahelae liitekohas.

Sisepinnatemperatuur:	Temperatuuriindeks:
Välistemperatuur: - 5,3°C	Mõõtetulemus SP01: 18,4 °C	$f_{Rsi, 1} = 0,82$
Sisetemperatuur: 23,5 °C	Arvutuslik: 22,1 °C	$f_{Rsi, 2} = 0,95$

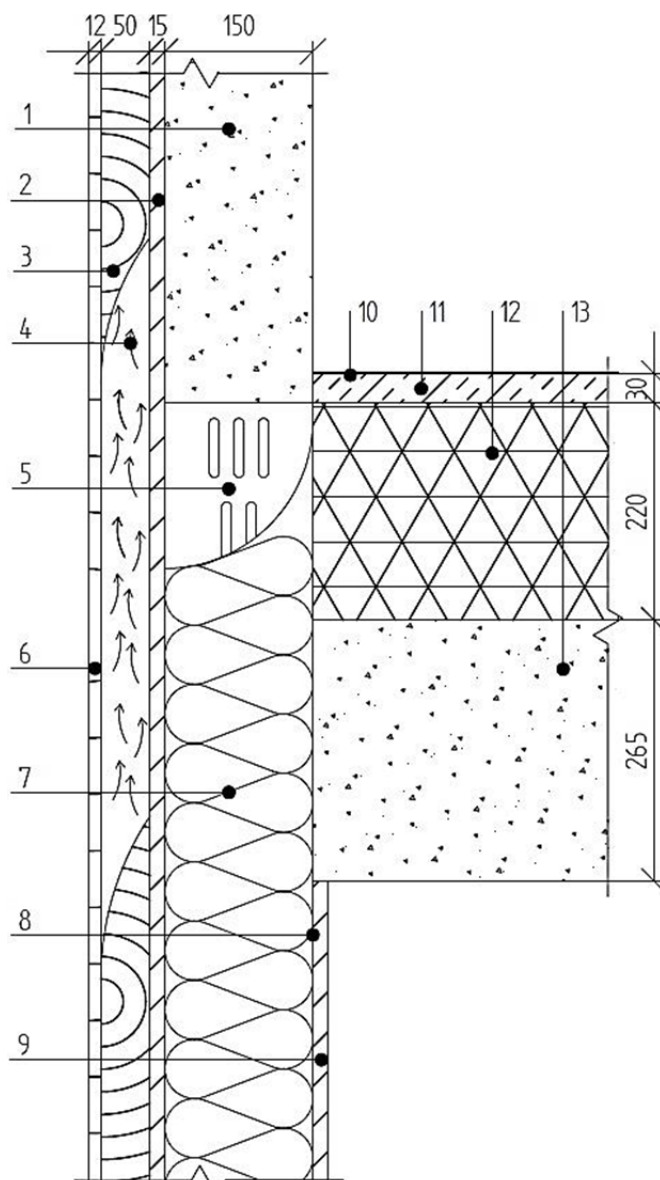
Joonis 4.20 Välisseina ja katuslae liitekoha läbilõige

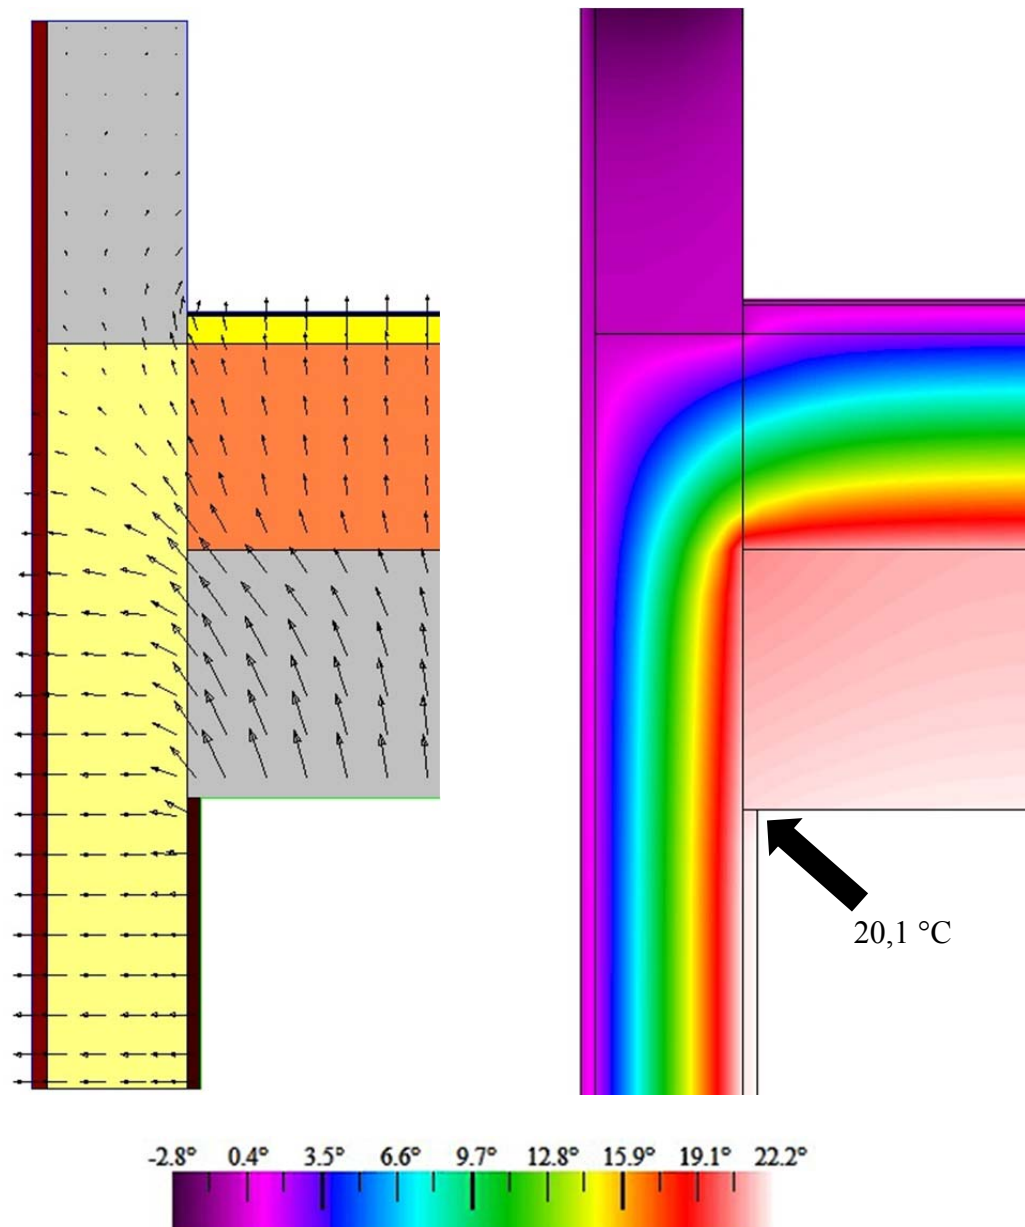
Joonis 4.21 Vasakul soojusvoolu suund ja paremal temperatuurijaotus välisseina ja katuslae liitekohas

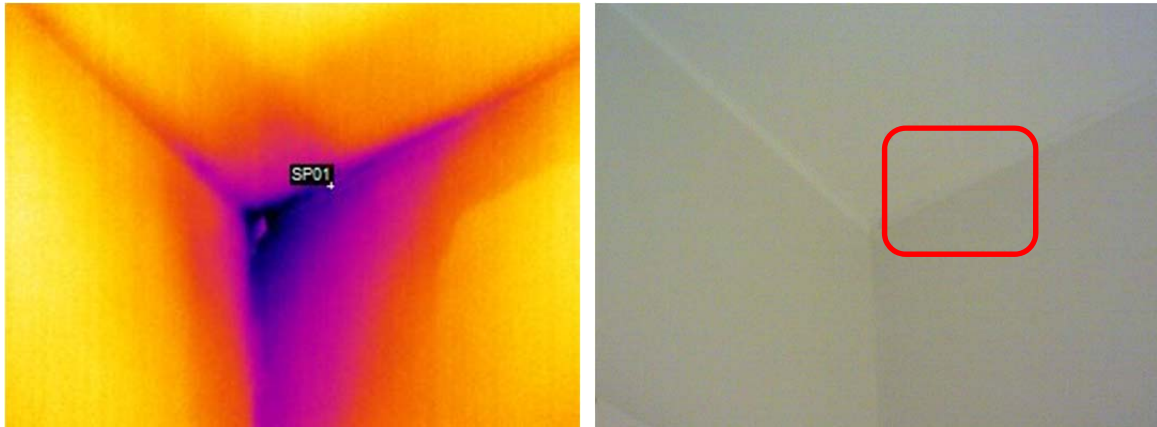
Sisepinnatemperatuur:	Temperatuuriindeks:
Välis temperatuur: $-2,1^{\circ}\text{C}$	Mõõtetulemus SP01: $17,8^{\circ}\text{C}$	$f_{Rsi, 1} = 0,80$
Sisetemperatuur: $22,7^{\circ}\text{C}$	Arvutuslik: $20,1^{\circ}\text{C}$	$f_{Rsi, 2} = 0,90$

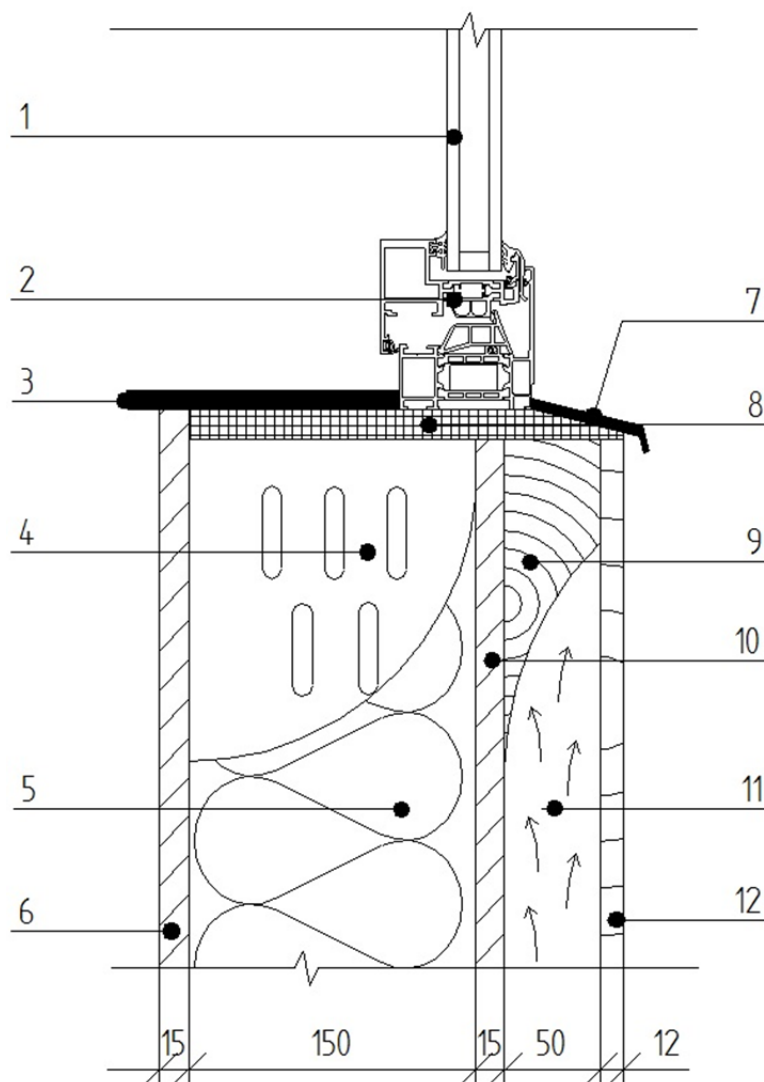
Joonis 4.23 Välisseina ja akna liitekoha läbilõige
