KÜLMASILDADE JA SISEKLIIMA UURING BÜROOHOONES TARTU TEADUSPARGI NÄITEL

EVALUATION OF THERMAL BRIDGES AND INDOOR CLIMATE IN TARTU
SCIENCE PARK

Magistritöö
materjalide taaskasutuse ja ettevõtte juhtimise erialal

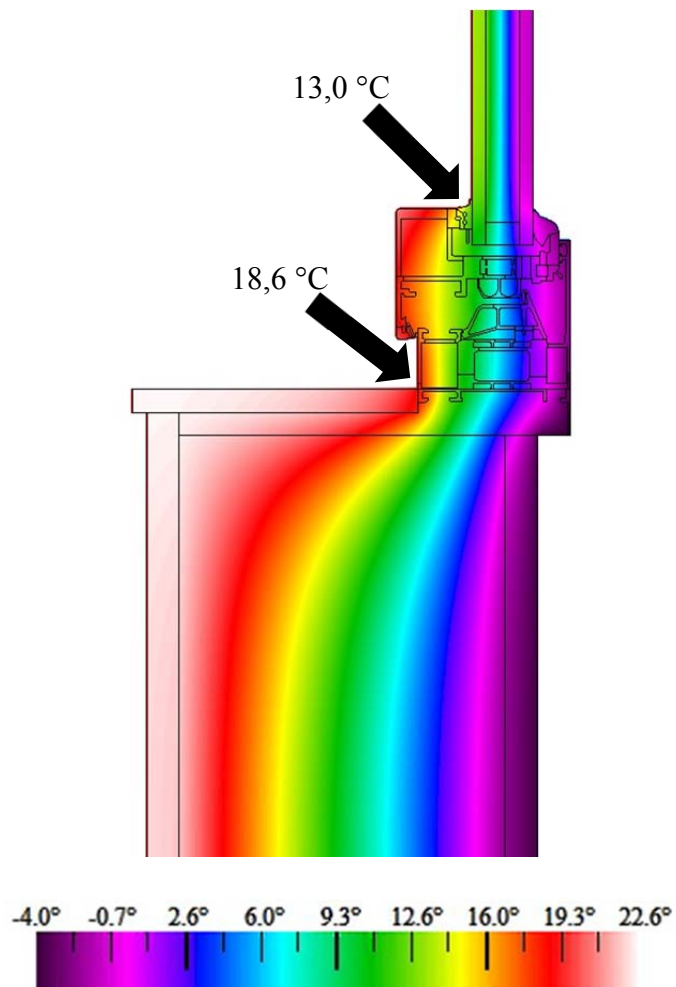
Joonis 4.24 Temperatuurijaotus välisseina ja akna liitekohas

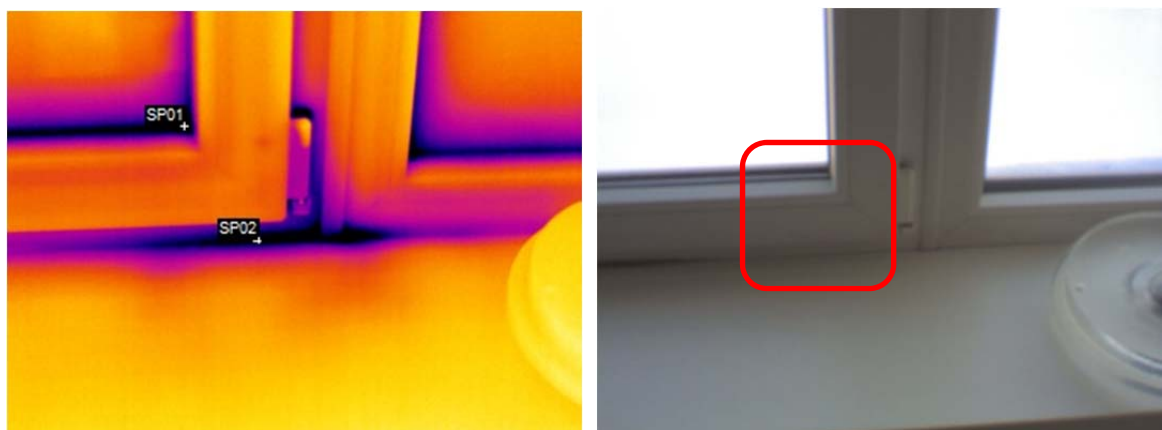
Sisepinnatemperatuur:	Temperatuuriindeks:
Välistemperatuur:	- 2,8 °C	Mõõtetulemus SP01: 7,3 °C	$f_{Rsi, 1} = 0,41$
		Arvutuslik: 13,0 °C	$f_{Rsi, 2} = 0,65$
		Mõõtetulemus SP02: 5,8 °C	$f_{Rsi, 1} = 0,35$
Sisetemperatuur:	21,6 °C	Arvutuslik: 18,6 °C	$f_{Rsi, 2} = 0,88$

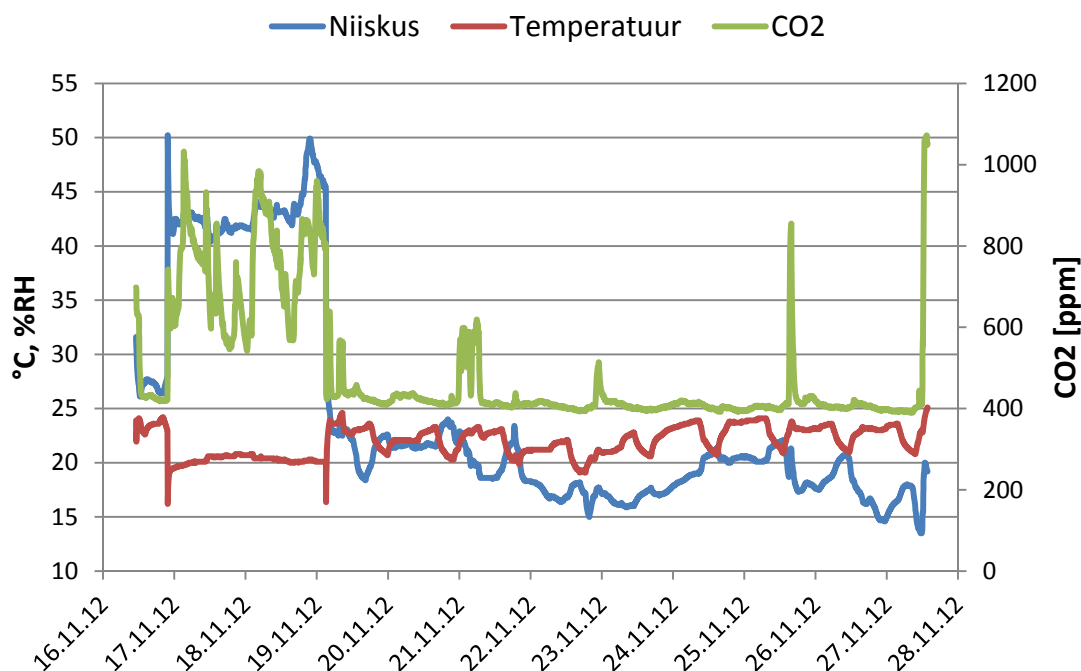
Joonis 4.26 Temperatuuri, niiskuse ja CO₂ väärtused nõupidamisruumis

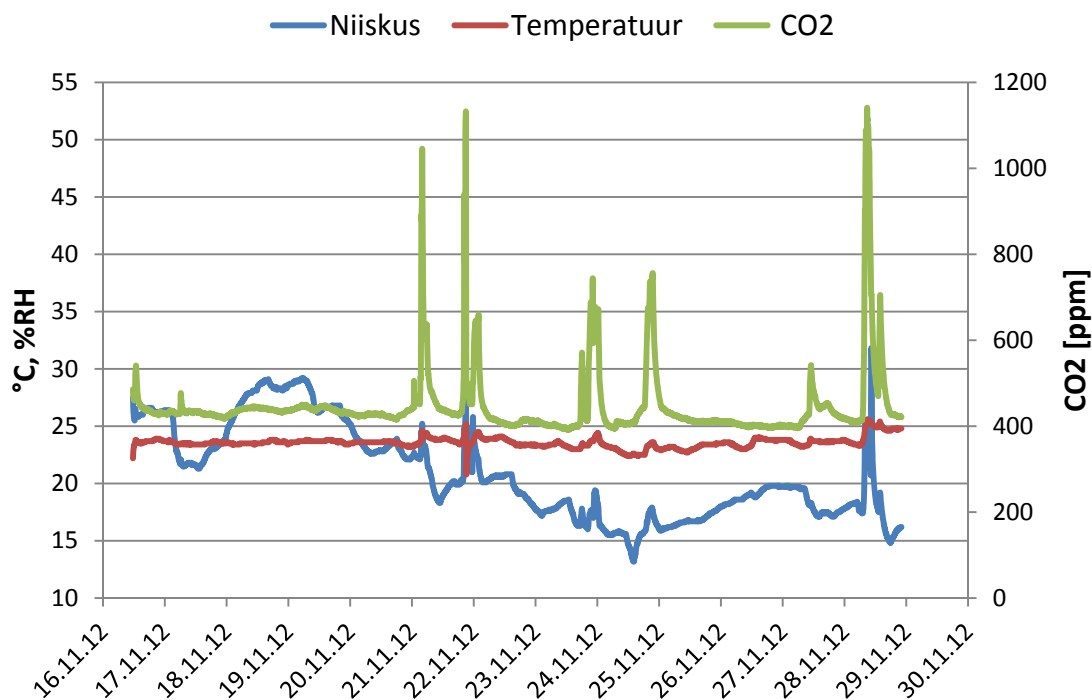
Joonis 4.27 Temperatuuri, niiskuse ja CO₂ väärtused ruumis nr. 210

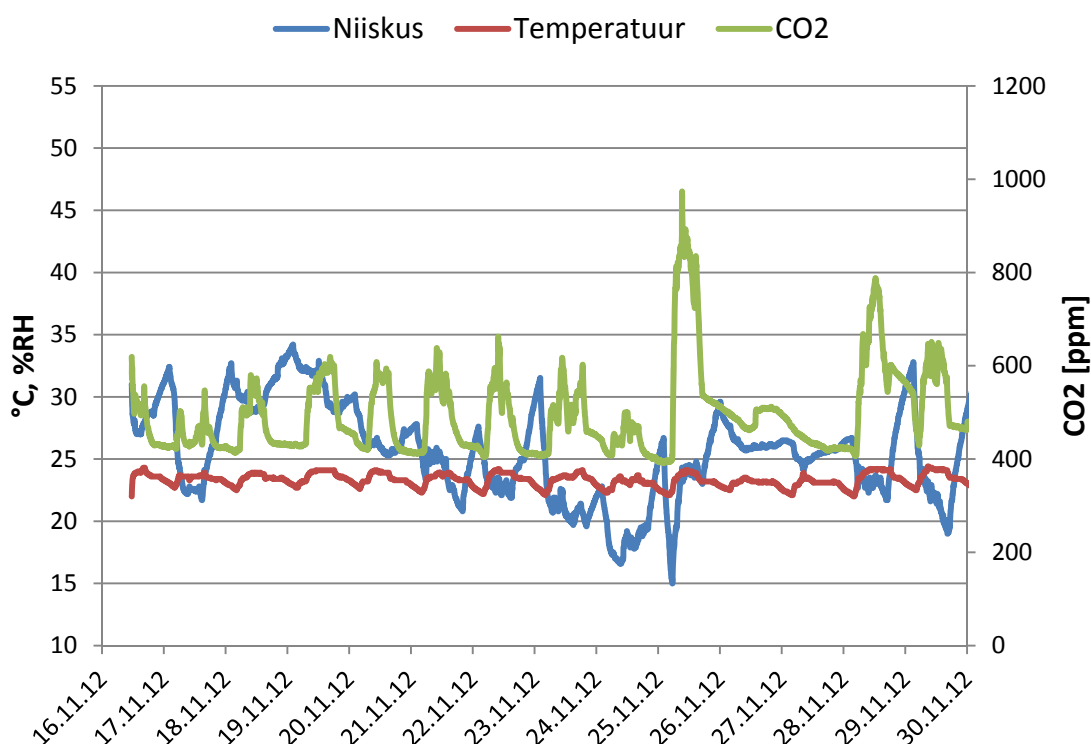
Joonis 4.28 Temperatuuri, niiskuse ja CO₂ väärtused ruumis nr. 312

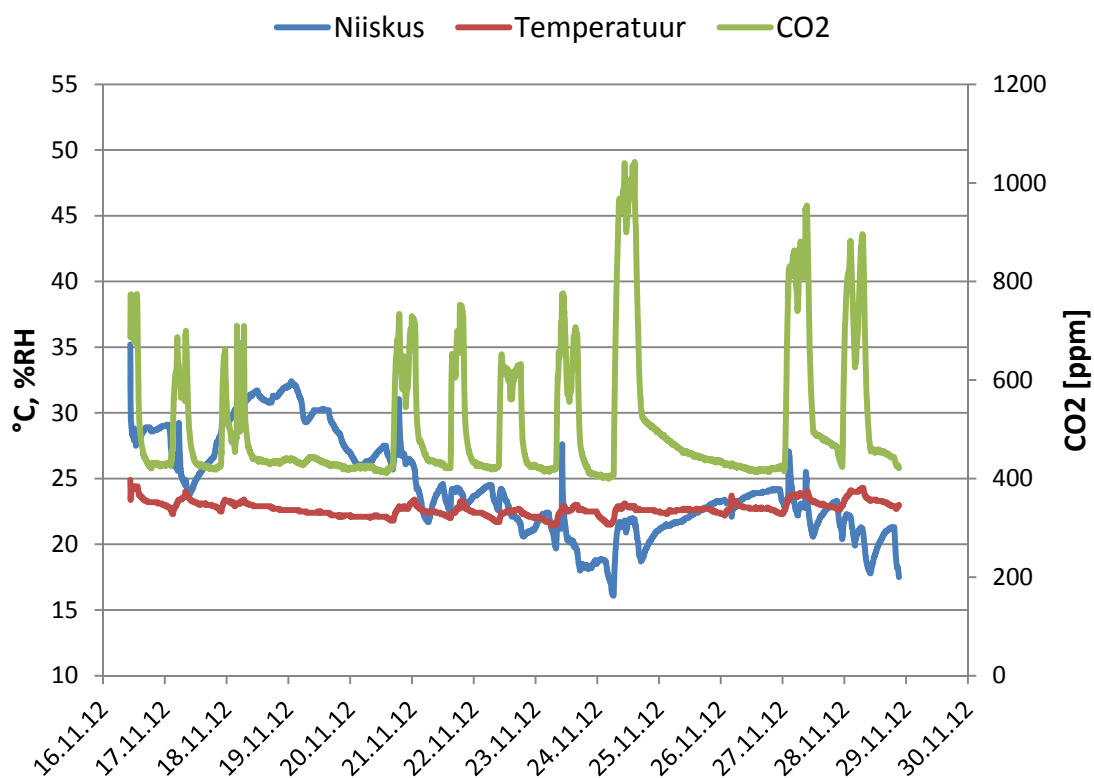
Joonis 4.29 Temperatuuri, niiskuse ja CO₂ väärtused ruumis nr. 308

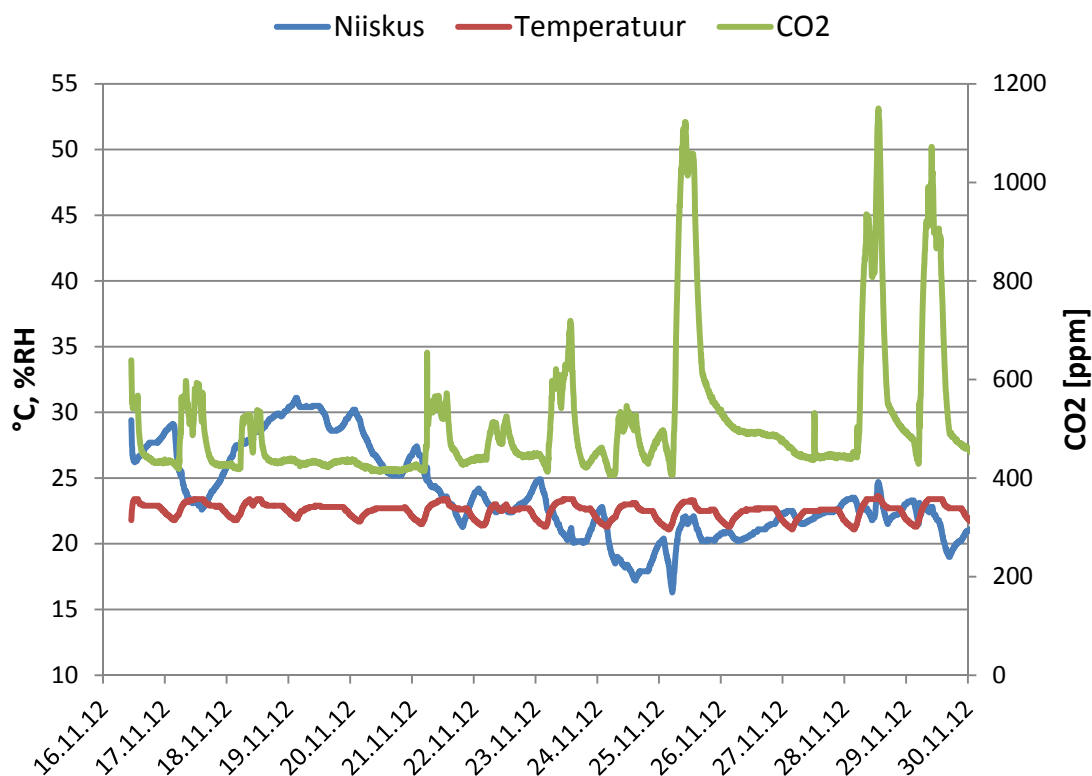
Joonis 4.30 Temperatuuri, niiskuse ja CO₂ väärtused ruumis nr. 109

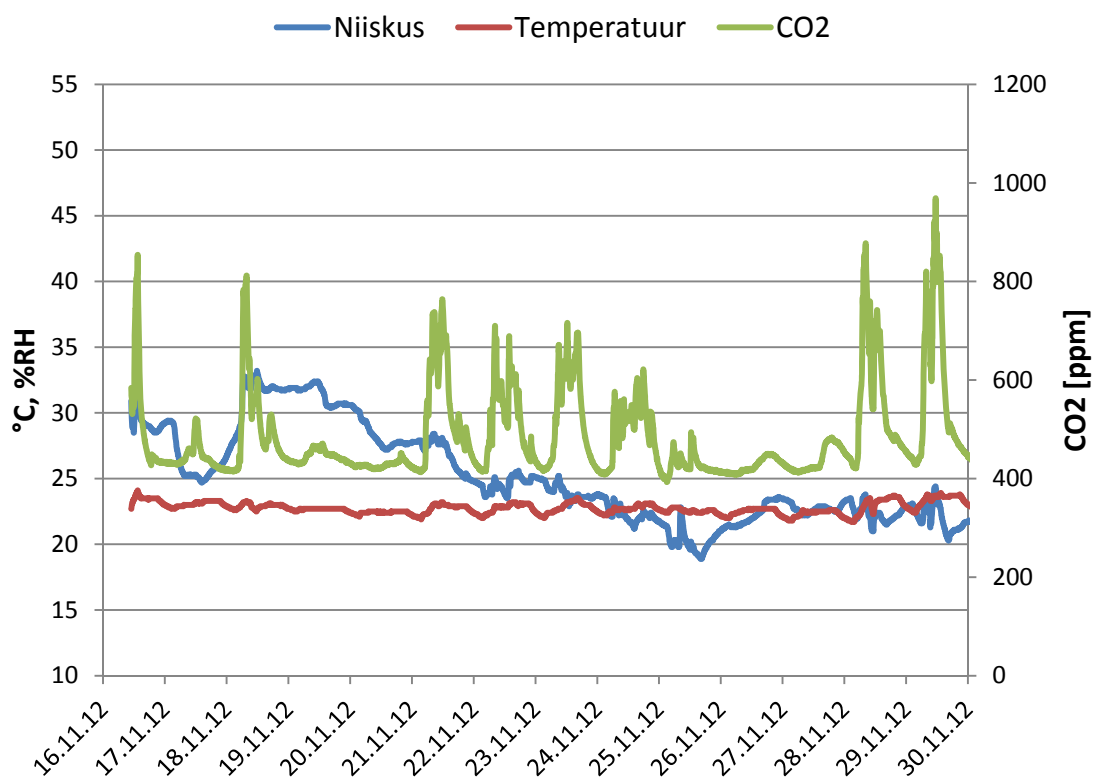
Joonis 4.31 Temperatuuri, niiskuse ja CO₂ väärtused ruumi nr. 146 kontoris

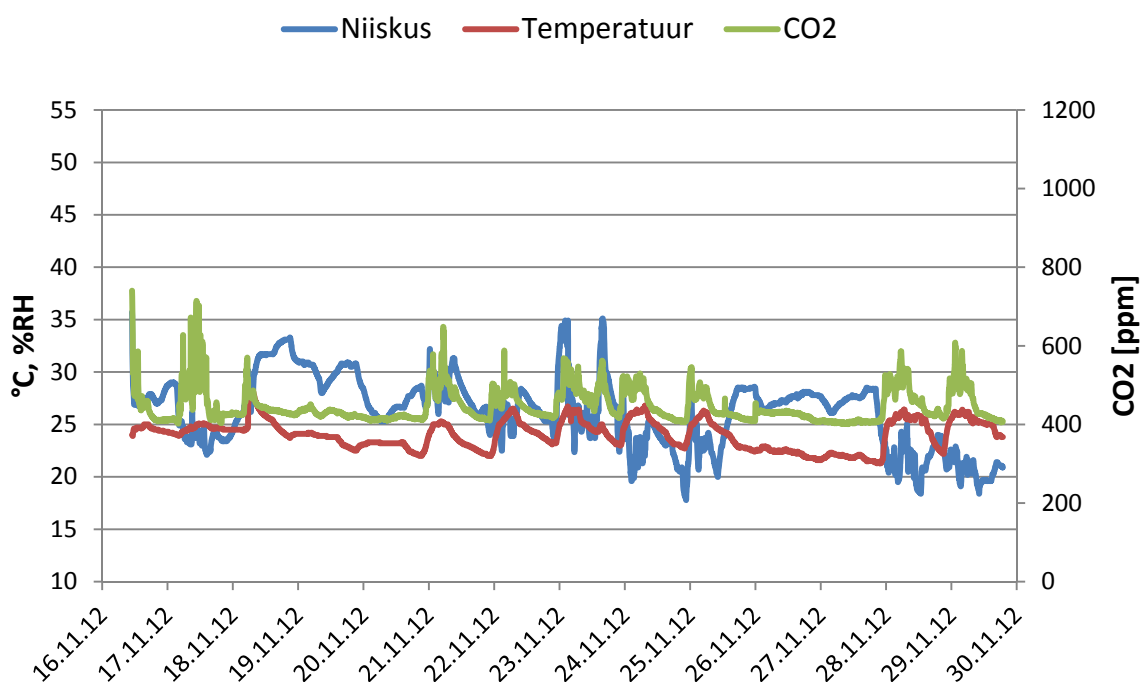
Joonis 4.32 Temperatuuri, niiskuse ja CO₂ väärtused ruumi nr. 146 tootmises

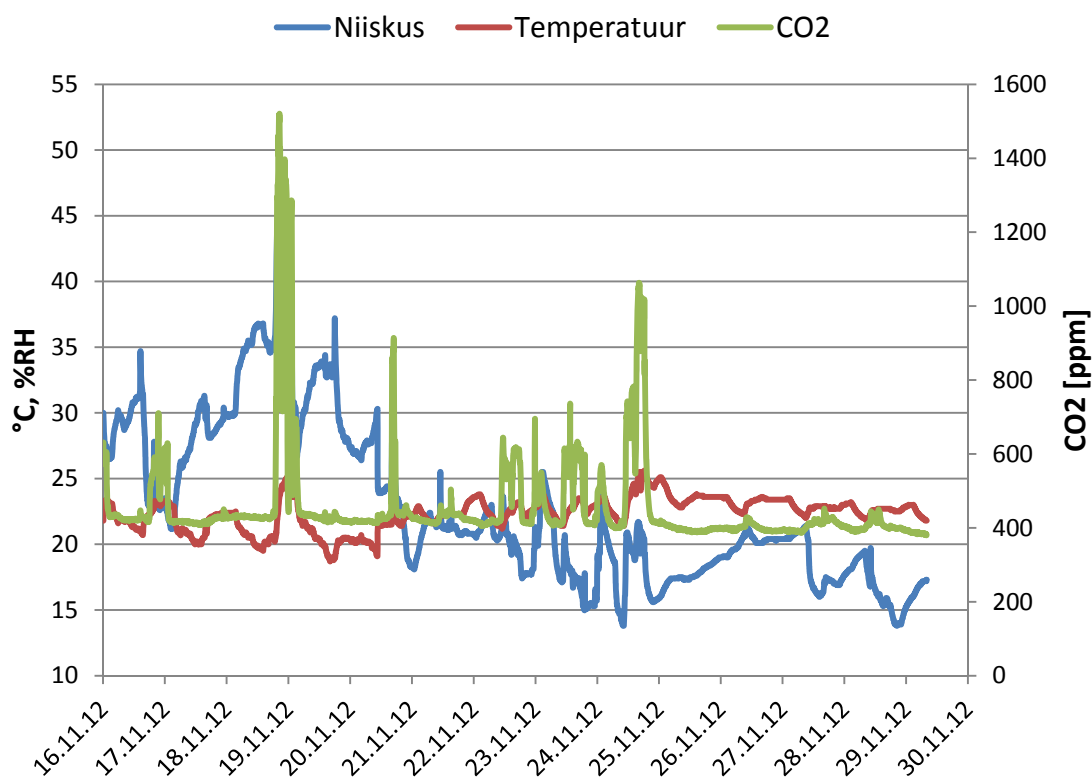
Joonis 4.33 Temperatuuri, niiskuse ja CO₂ väärtused seminariruumis

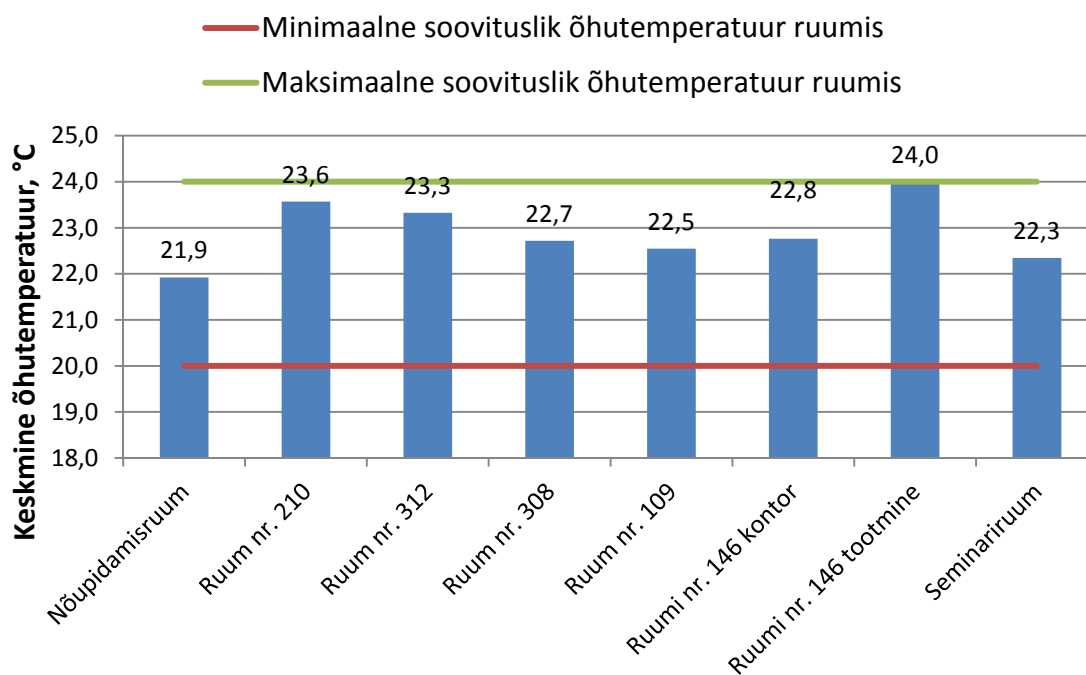
Joonis 4.34 Keskmised siseõhu temperatuuri väärtused teaduspargi ruumides

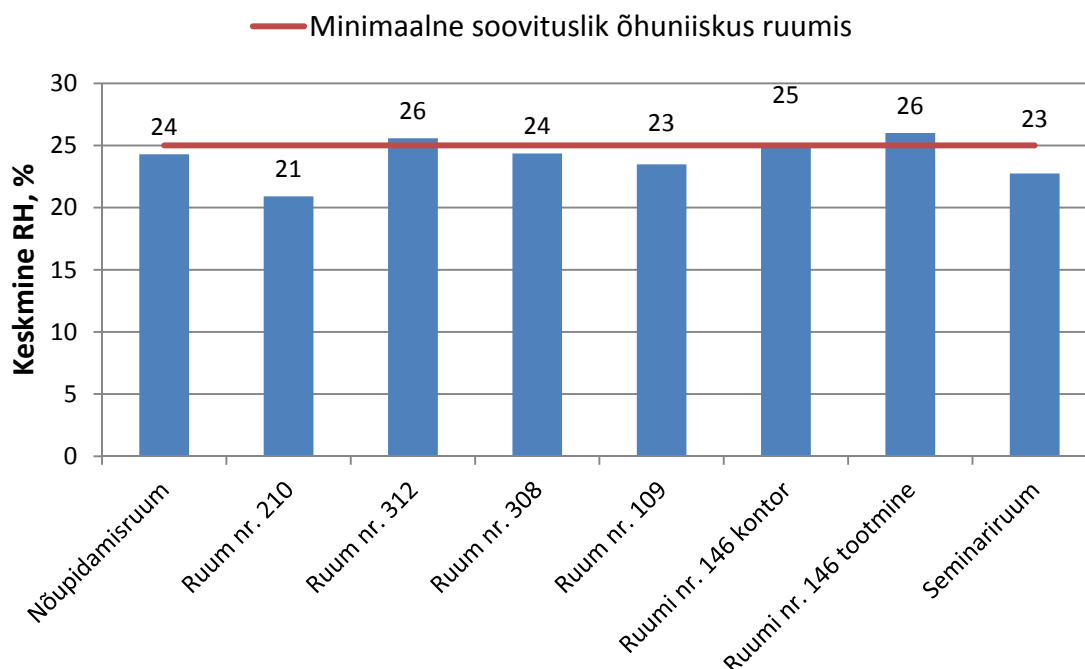
Joonis 4.35 Keskmised suhtelise õhuniiskuse väärtused teaduspargi ruumides

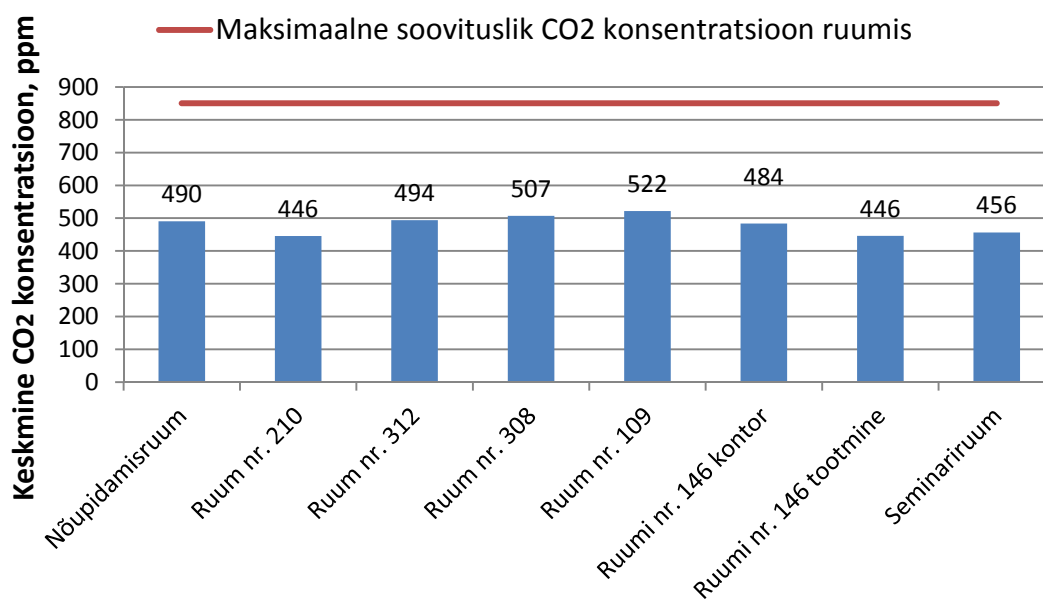
Joonis 4.36 Keskmised siseõhu CO₂ kontsentratsiooni väärtused teaduspargis

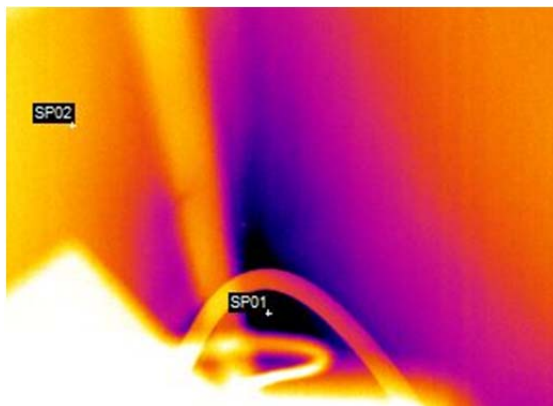
Ruum 143 – välisseina ja põranda liitekoht

Sisepinnatemperatuur:	Temperatuuriindeks:
Välistemperatuur: - 4,0 °C	SP01: 11,9 °C	$f_{Rsi, 1} = 0,60$
Sisetemperatuur: 22,5 °C	SP02: 18,5 °C	$f_{Rsi, 2} = 0,85$

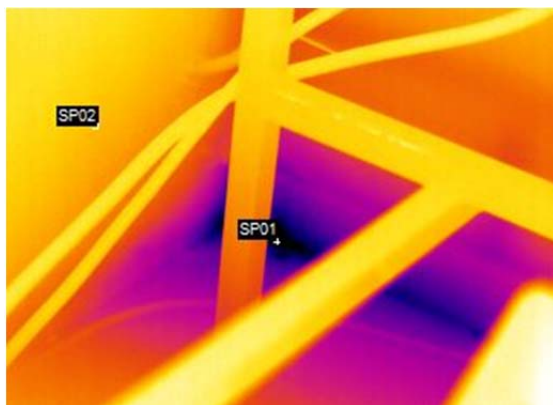
Sisepinnatemperatuur:	Temperatuuriindeks:
Välistemperatuur: - 4,0 °C	SP01: 8,0 °C	$f_{Rsi, 1} = 0,45$
Sisetemperatuur: 22,5 °C	SP02: 19,4 °C	$f_{Rsi, 2} = 0,88$

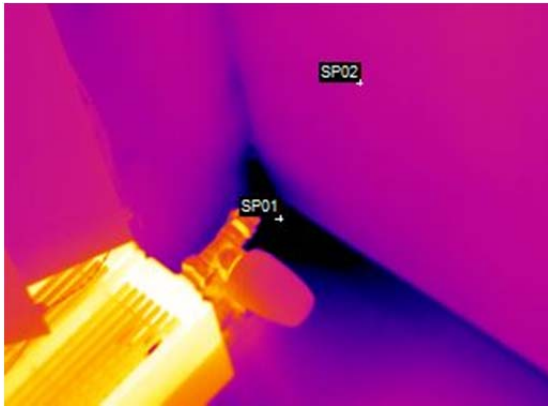
Sisepinnatemperatuur:	Temperatuuriindeks:
Välitemperatuur: - 3,8 °C	SP01: 9,2 °C	$f_{Rsi, 1} = 0,47$
Sisitemperatuur: 24,0 °C	SP02: 21,9 °C	$f_{Rsi, 2} = 0,92$

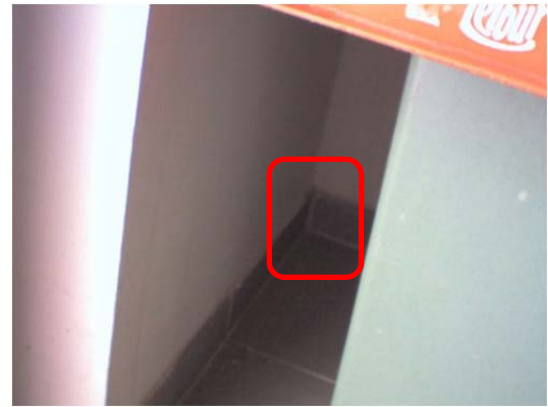
Sisepinnatemperatuur:	Temperatuuriindeks:
Välitemperatuur: - 5,4 °C	SP01: 9,3 °C	$f_{Rsi, 1} = 0,64$
Sisitemperatuur: 17,7 °C	SP02: 14,8 °C	$f_{Rsi, 2} = 0,87$

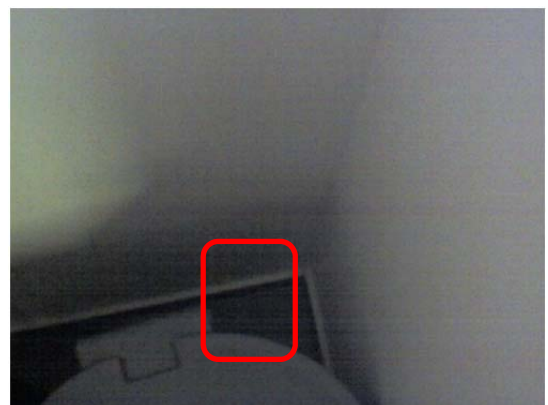
Sisepinnatemperatuur:	Temperatuuriindeks:
Välitemperatuur: - 5,4 °C	SP01: 10,1 °C	$f_{Rsi, 1} = 0,64$
Sisitemperatuur: 18,8 °C	SP02: 16,2 °C	$f_{Rsi, 2} = 0,89$

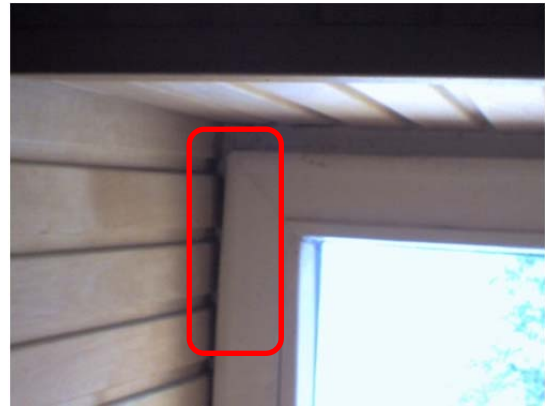
Sisepinnatemperatuur:	Temperatuuriindeks:
Välistemperatuur: - 5,2 °C	SP01: -3,0 °C	$f_{Rsi, 1} = 0,08$
Sisetemperatuur: 21,6 °C	SP02: 10,7 °C	$f_{Rsi, 2} = 0,59$

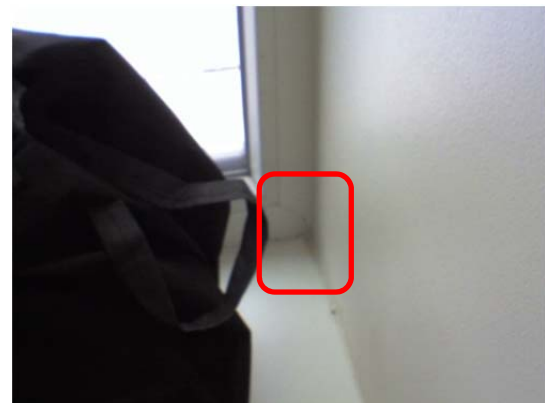
Ruum 237 – aknaraami ümbrus

Sisepinnatemperatuur:	Temperatuuriindeks:
Välistemperatuur: - 5,1 °C	SP01: 5,6 °C	$f_{Rsi, 1} = 0,37$
Sisetemperatuur: 23,8 °C	SP02: 19,6 °C	$f_{Rsi, 2} = 0,85$

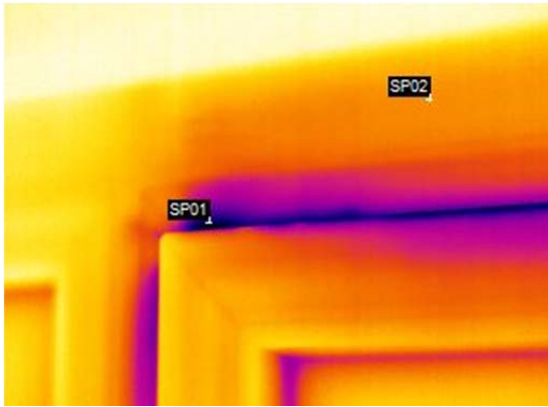
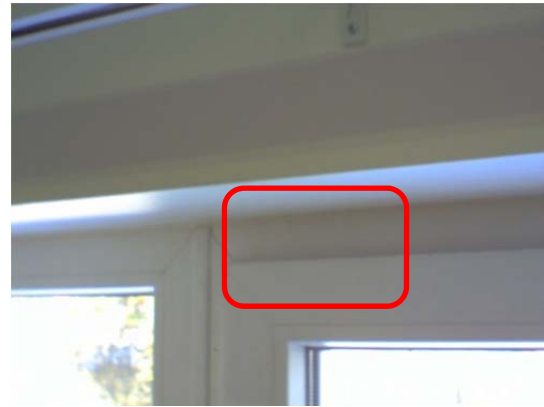
Sisepinnatemperatuur:	Temperatuuriindeks:
Välitemperatuur: - 2,6 °C	SP01: 10,1 °C	$f_{Rsi, 1} = 0,49$
Sisitemperatuur: 23,3 °C	SP02: 18,5 °C	$f_{Rsi, 2} = 0,85$

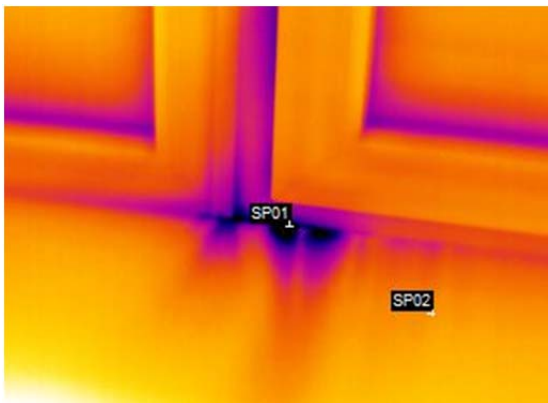
Sisepinnatemperatuur:	Temperatuuriindeks:
Välitemperatuur: - 2,3 °C	SP01: 3,2 °C	$f_{Rsi, 1} = 0,22$
Sisitemperatuur: 22,8 °C	SP02: 18,0 °C	$f_{Rsi, 2} = 0,81$

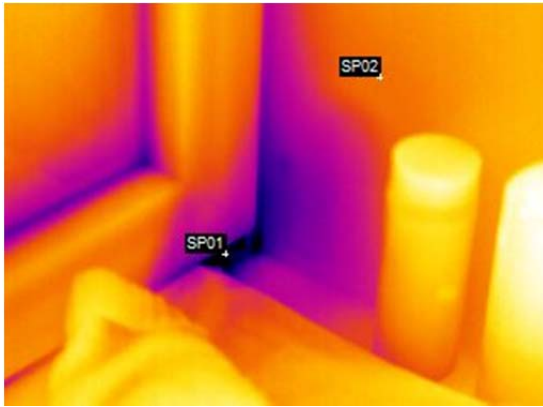
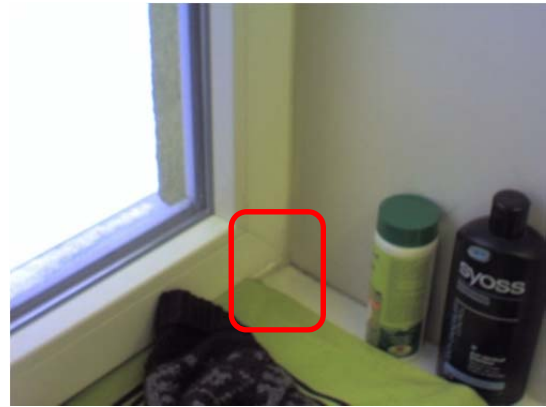
Sisepinnatemperatuur:	Temperatuuriindeks:
Välistemperatuur: - 4,3 °C	SP01: 7,8 °C	$f_{Rsi, 1} = 0,43$
Sisetemperatuur: 23,7 °C	SP02: 17,0 °C	$f_{Rsi, 2} = 0,76$

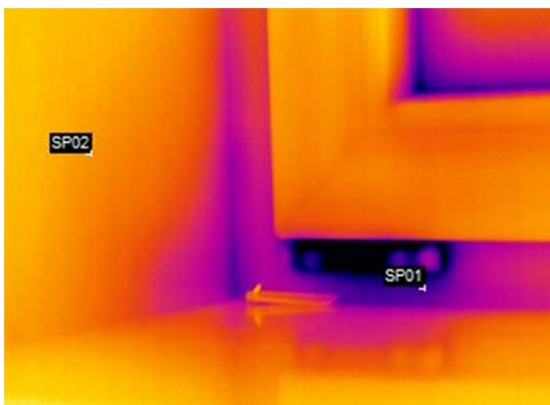
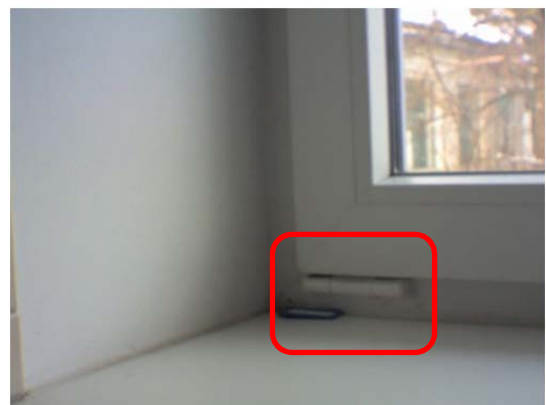
Sisepinnatemperatuur:	Temperatuuriindeks:
Välistemperatuur: - 4,3 °C	SP01: 8,1 °C	$f_{Rsi, 1} = 0,43$
Sisetemperatuur: 24,4 °C	SP02: 18,5 °C	$f_{Rsi, 2} = 0,79$

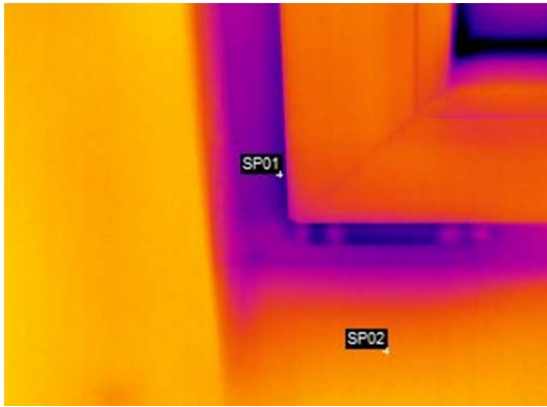
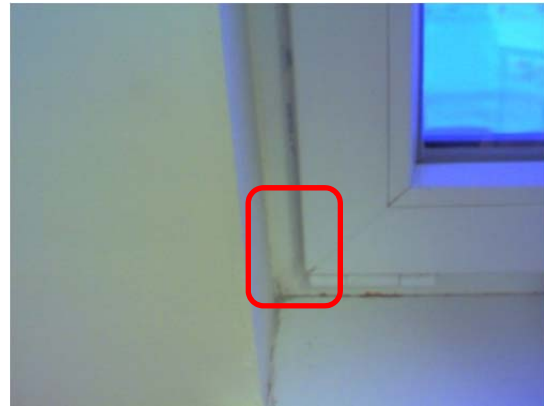
Sisepinnatemperatuur:	Temperatuuriindeks:
Välitemperatuur: - 5,1 °C	SP01: 12,7 °C	$f_{Rsi, 1} = 0,62$
Sisitemperatuur: 23,7 °C	SP02: 19,4 °C	$f_{Rsi, 2} = 0,85$

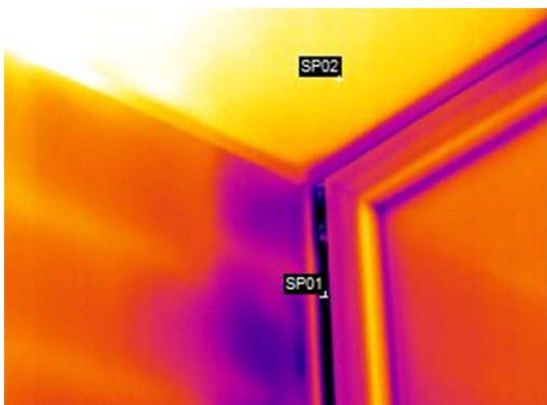
Sisepinnatemperatuur:	Temperatuuriindeks:
Välitemperatuur: - 5,4 °C	SP01: 7,7 °C	$f_{Rsi, 1} = 0,56$
Sisitemperatuur: 18,0 °C	SP02: 14,9 °C	$f_{Rsi, 2} = 0,87$

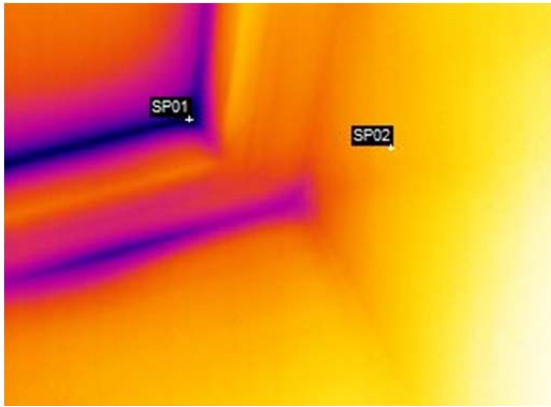
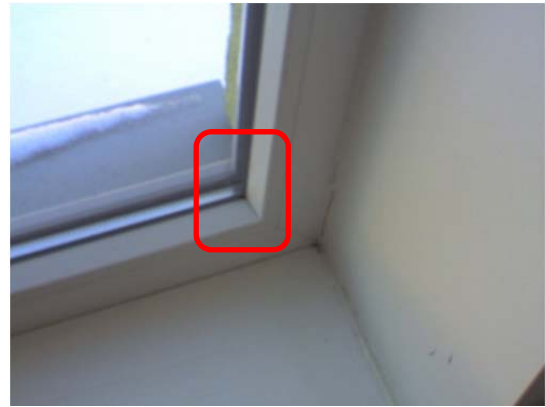
Sisepinnatemperatuur:	Temperatuuriindeks:
Välitemperatuur: - 2,5 °C	SP01: 9,1 °C	$f_{Rsi, 1} = 0,46$
Sisitemperatuur: 22,6 °C	SP02: 18,6 °C	$f_{Rsi, 2} = 0,84$

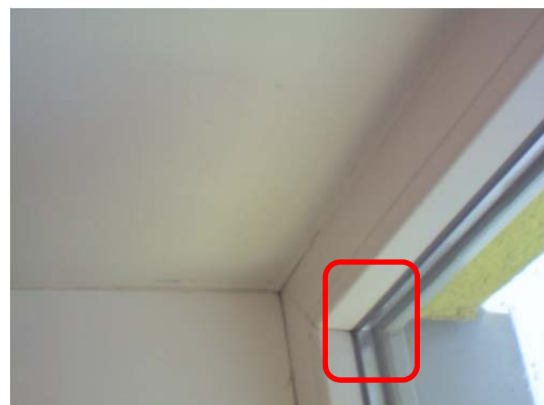
Ruum 249 – aknaraami ja klaaspaketi liitekoht

Sisepinnatemperatuur:	Temperatuuriindeks:
Välitemperatuur: - 2,9 °C	SP01: 8,5 °C	$f_{Rsi, 1} = 0,44$
Sisitemperatuur: 22,9 °C	SP02: 17,5 °C	$f_{Rsi, 2} = 0,79$

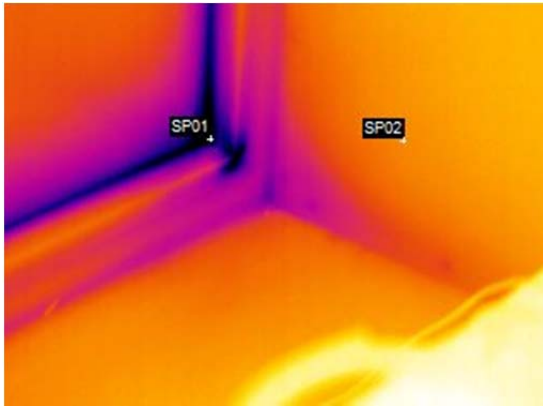
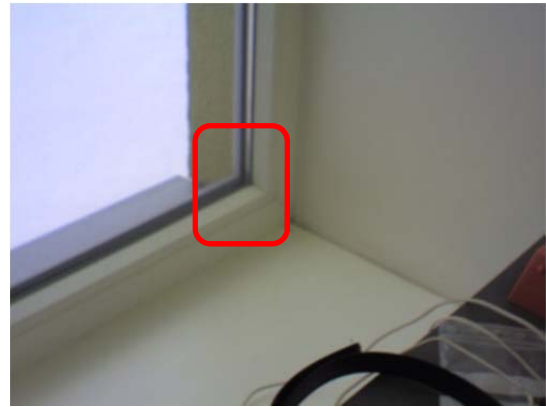
Sisepinnatemperatuur:	Temperatuuriindeks:
Välitemperatuur: - 4,1 °C	SP01: 9,8 °C	$f_{Rsi, 1} = 0,49$
Sisitemperatuur: 24,3 °C	SP02: 21,2 °C	$f_{Rsi, 2} = 0,89$

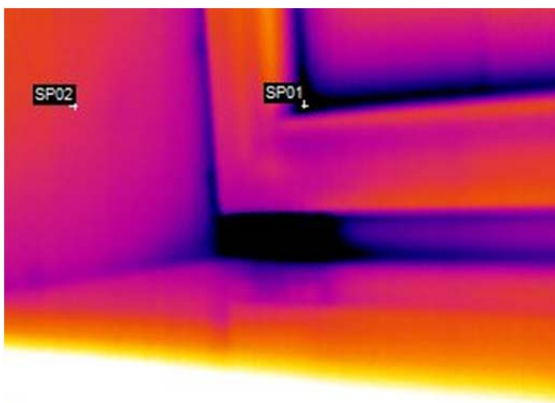
Sisepinnatemperatuur:	Temperatuuriindeks:
Välitemperatuur: - 4,4 °C	SP01: 9,0 °C	$f_{Rsi, 1} = 0,48$
Sisitemperatuur: 23,5 °C	SP02: 16,0 °C	$f_{Rsi, 2} = 0,73$

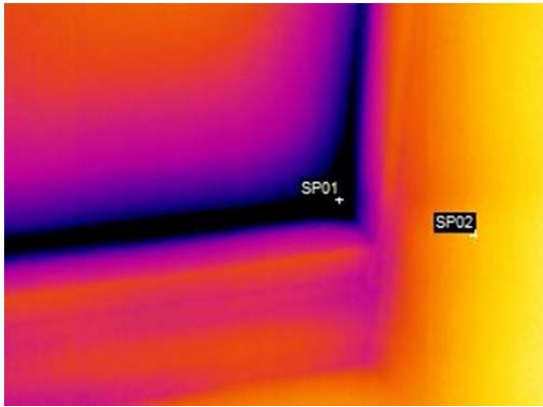
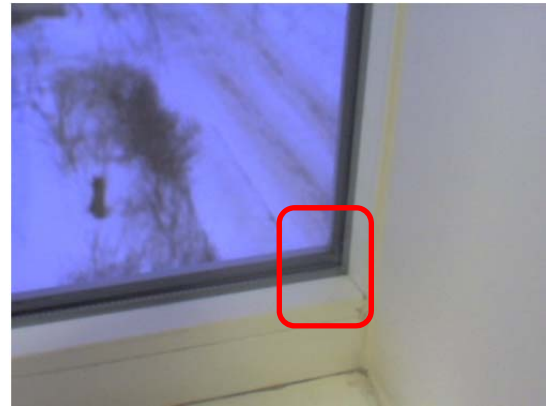
Sisepinnatemperatuur:	Temperatuuriindeks:
Välitemperatuur: - 5,1 °C	SP01: 7,5 °C	$f_{Rsi, 1} = 0,46$
Sisitemperatuur: 22,3 °C	SP02: 18,4 °C	$f_{Rsi, 2} = 0,86$

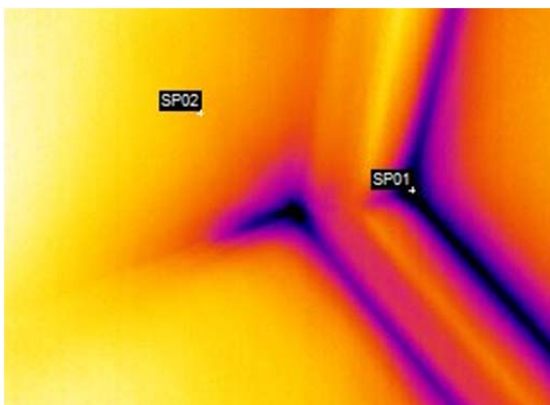
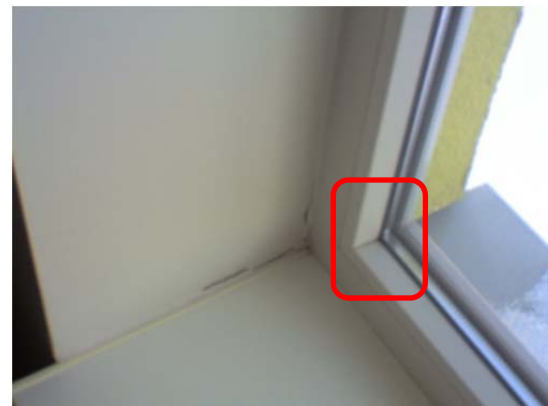
Sisepinnatemperatuur:	Temperatuuriindeks:
Välitemperatuur: - 2,8 °C	SP01: 7,8 °C	$f_{Rsi, 1} = 0,43$
Sisitemperatuur: 21,6 °C	SP02: 16,4 °C	$f_{Rsi, 2} = 0,79$
