Tallinna Tehnikaülikool

Magistritöö AKG70LT

Pikka aega tegutsenud liiva- ja kruusakarjääride reaalse
varu hinnangu meetoodika ja kaevandustingimuste
analüüs Vissuvere karjääri näitel

2016

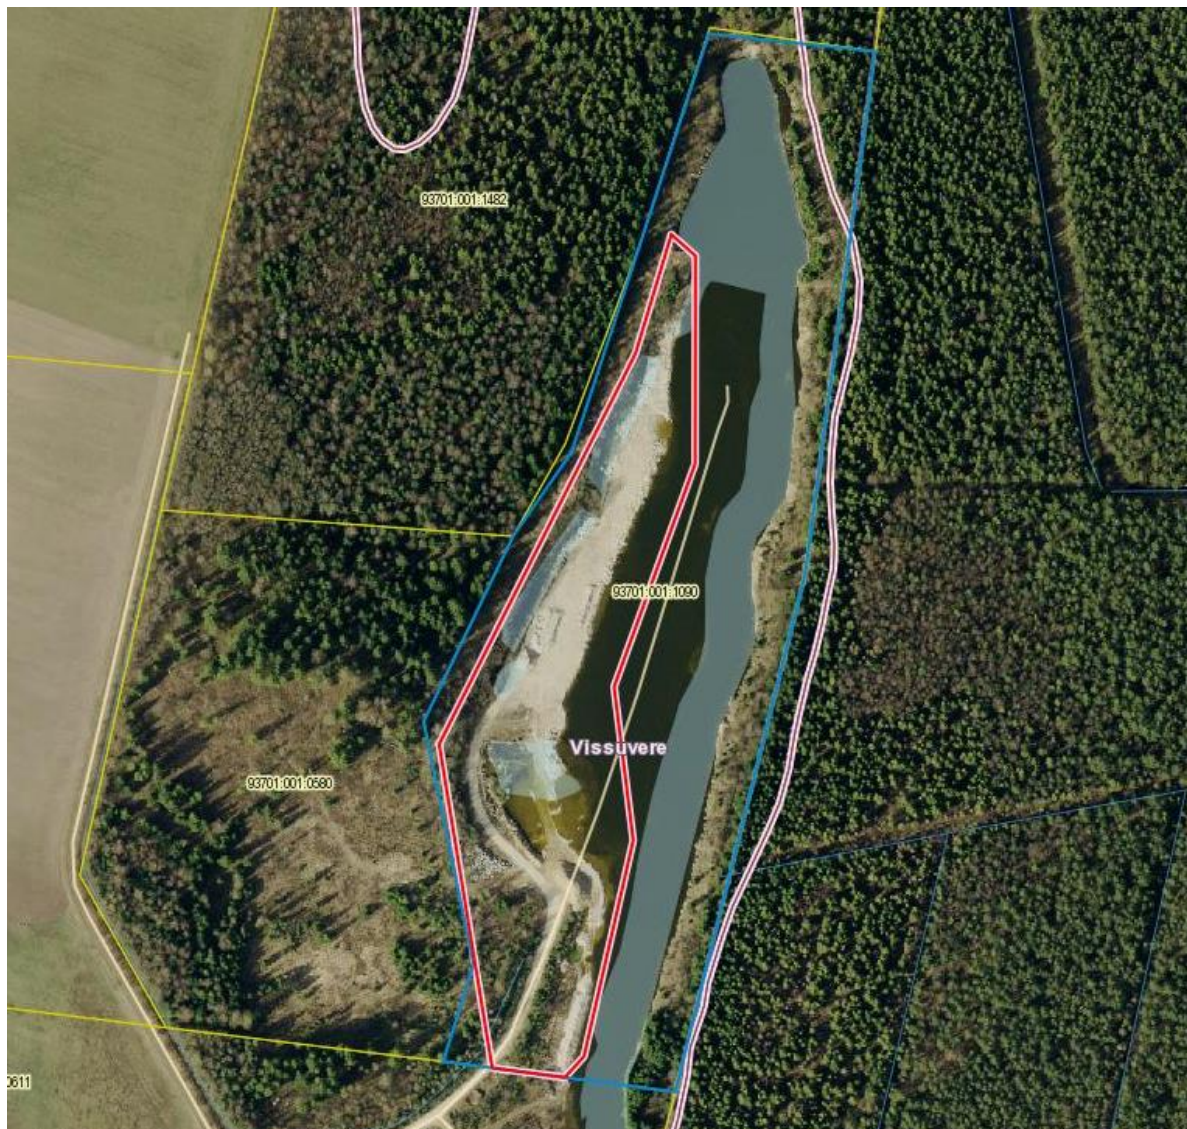
Joonis 4. Vissuvere karjääri mäeeraldis. Kasutatud Maa-ameti X-gis andmeid seisuga
01.04.2016. a

Kasuliku kihi jääkpaksus Vissuvere karjääri mäeeraldise piires (2011 a geoloogilistel töödel rajatud kaevandite kohaselt) varieerub 1,8...4,7 m (keskmine 3,0 m), jäädes suuremas osas keskmisest veetasemest allapoole. Osaliselt lasub maavaral katend, mis koosneb kasvukihist, levides mäeeraldise edelaosas raadamata metsaalal paksusega 0,3 m ning võsastunud alal paksusega 0,1 m. Projekti koostamise hetkeks on osa kasulikust kihist mäeeraldise idaosas kaevetöödega ammendatud mäeeraldise põhjani või kõrgemale varieeruvates piirides.

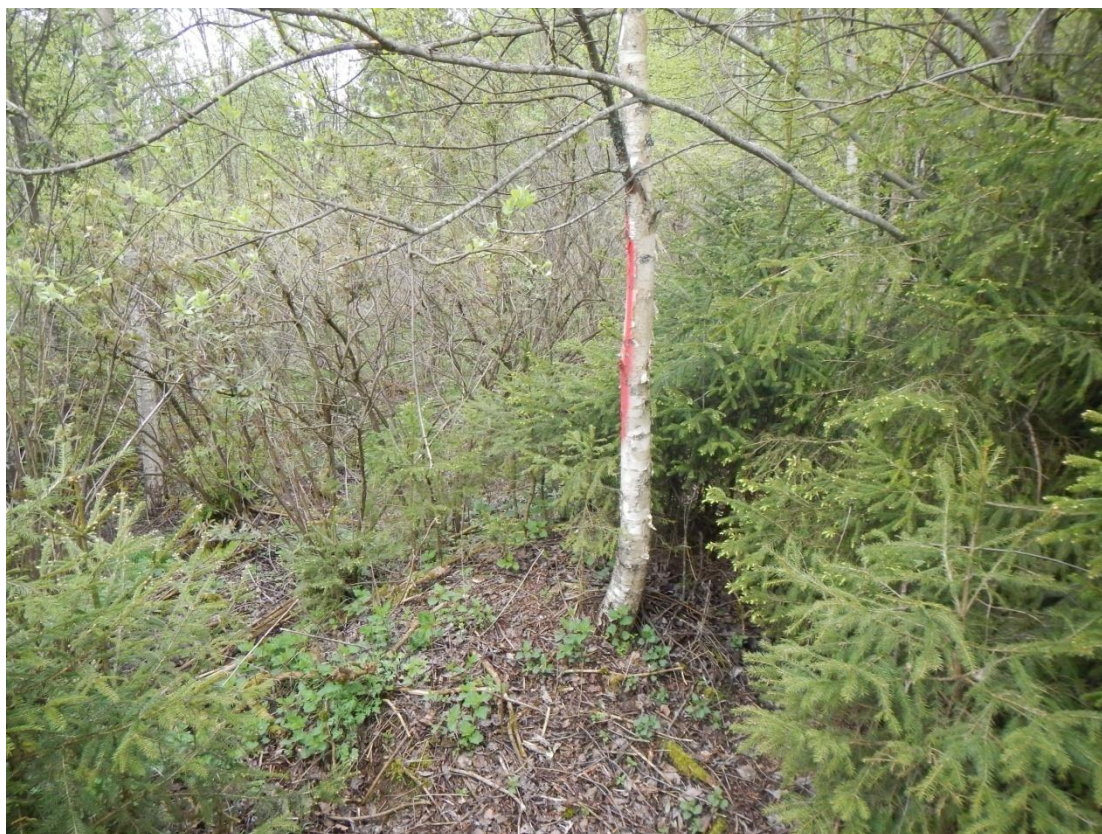
Katendivalli osa teenindusmaa lääneküljel (Foto 4) on täiendatud pärast 1993. a mõõtmist; sinna on eeldatavalt hiljem juurde ladustatud varasema sisepuistangu (katendi) materjal. Ka see osa katendipuistangust on tänaseks isehaljastunud; alal kasvavad küll harvad noored kuused pikkusega kuni 2 meetrit, kuid peamiselt on ala võsastunud ja künklik.

Foto 4. Ala läänekülg, teenindusmaa piiripunktide 9 ja 10 vahelisel alal.

Vallilt ja jalamilt tuleb raiuda võsa ja võsastunud mets. Mõned ilusamad puud võib valikuliselt jätta kasvama, kui on tagatud järgnevate tööde ohutus ja puude stabiilsus (puud ei kasva viltuselt nõlval või alal, kus tuleb teha ulatuslikemaid silumistöid). Kännud tuleb juurida ja kogu alalt eemaldada. Puistang lage ja jalamit tuleb siluda ühtlaseks arvestusega, et sealt kaudu oleks hiljem mugav jalgsi liikuda kallasrajalt edasi põhja suunas. Tööde tegemise tehnilisest ja ohutuse aspektist lähtuvalt tuleb silumine lõpetada enne, kui kaevandamisesi (liigub edaspidi põhjast lõuna suunas) jõuab katendivallini, mis katab kaevandatud veepealse varu astangut. Kuna veealuse astangu kaevandamise piiri (veealuse nõlva asukoha) määrab ära kirjeldatava katendi puistangu alumine serv, tuleb see siluda (ühtlustada ka pindalaliselt) enne kaevandamist.

Võsa raadamine ja puistangu silumine on oluline nii visuaalse väärtuse loomiseks kui ka ala jalgsi läbitavaks muutmiseks.

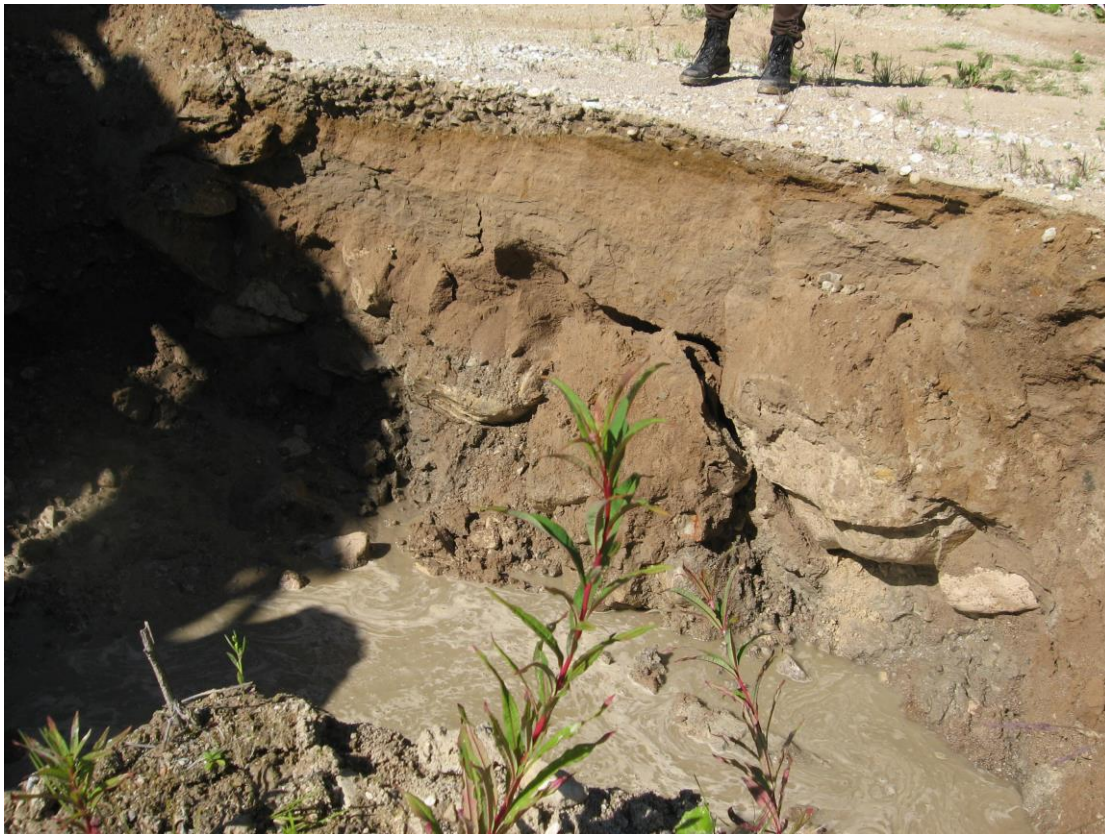
Foto 1. Kaevand-1 läänekülg. Liiv intervalli ülemises osas.

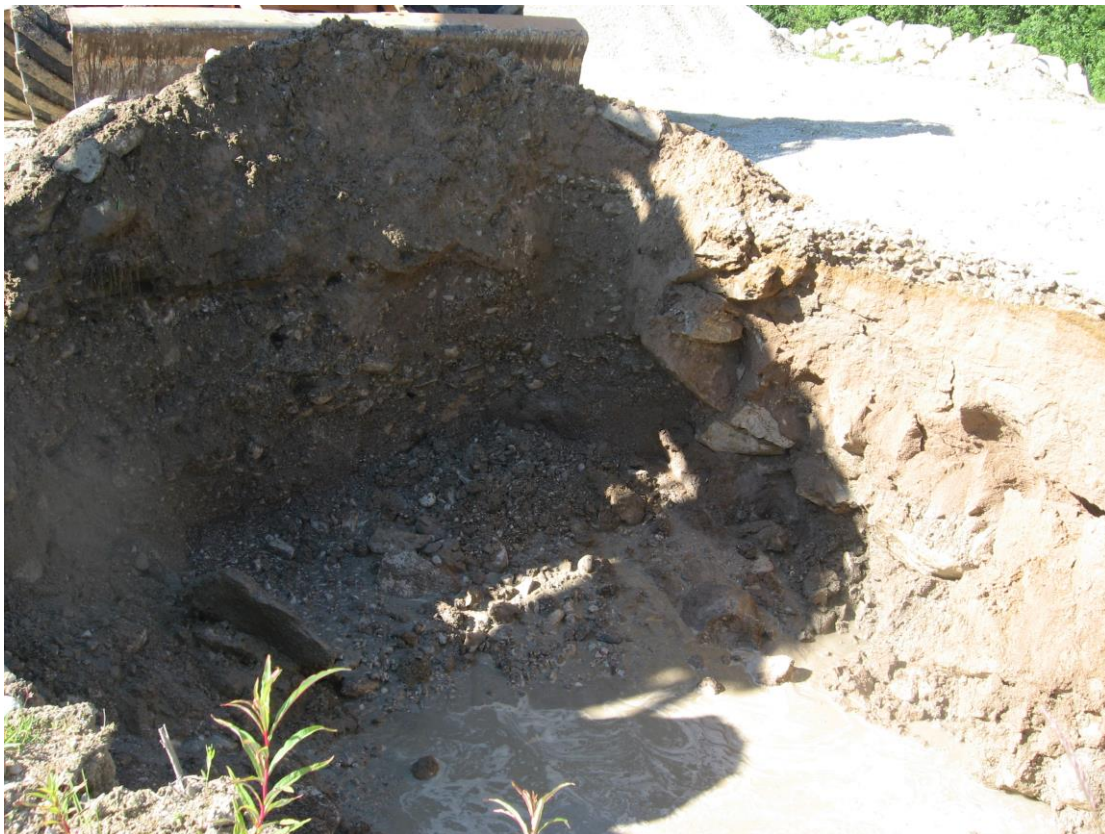
Foto 2. Kaevand-1 lõunakülg. Kruus intervalli ülemises osas.

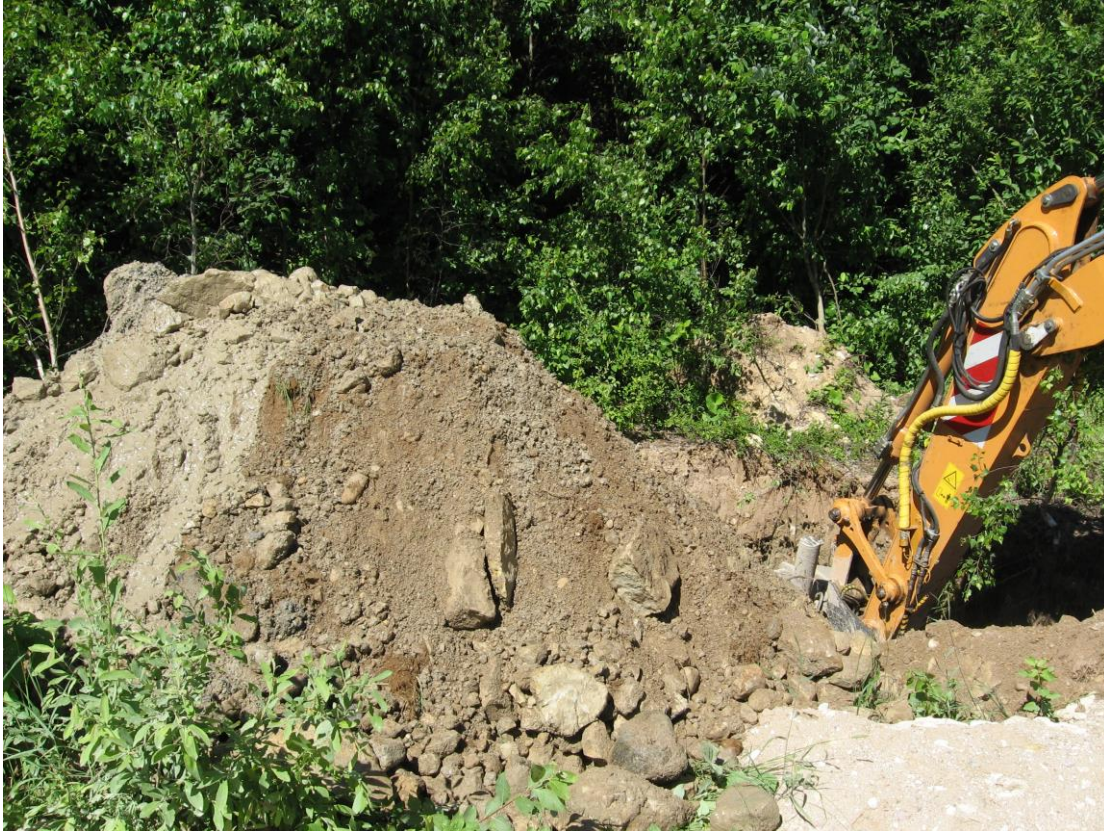
Foto 5. Kulutamata karbonaatne kruus Kaevandist 5.

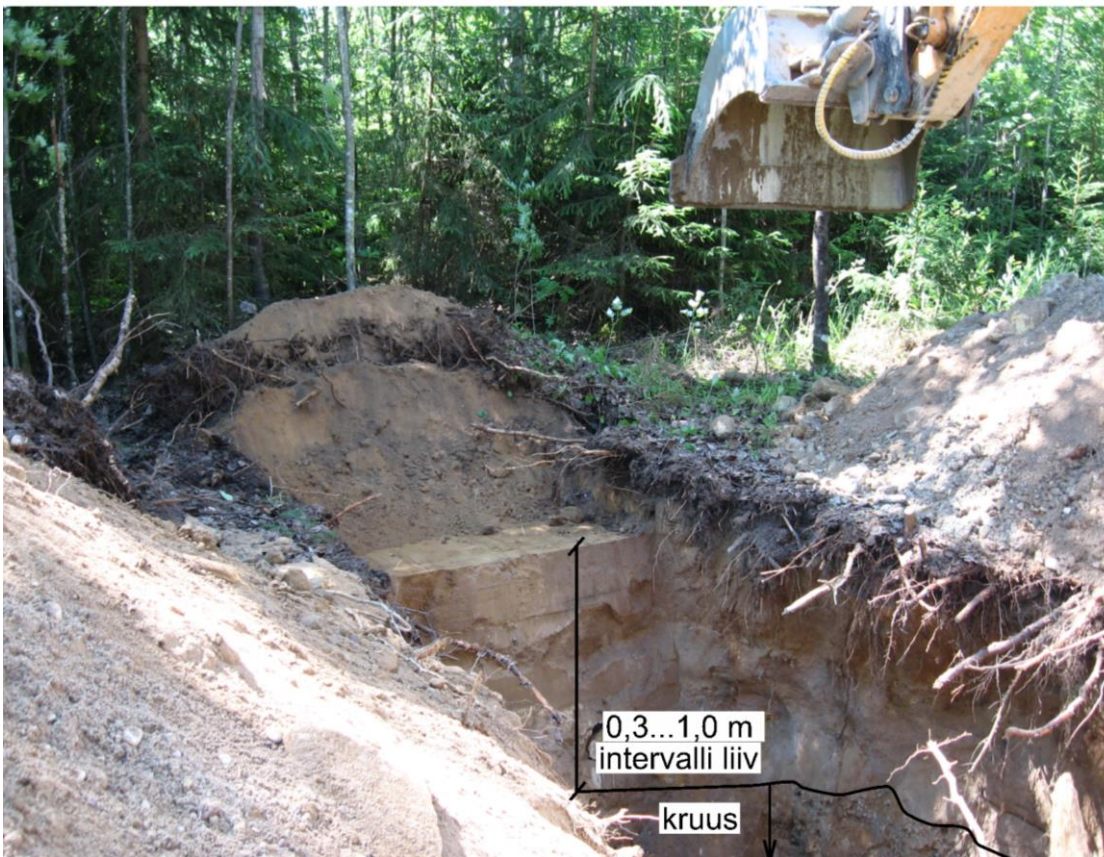
Foto 6. Kaevand 6 ehitusliiva intervall ja kruusa piir.

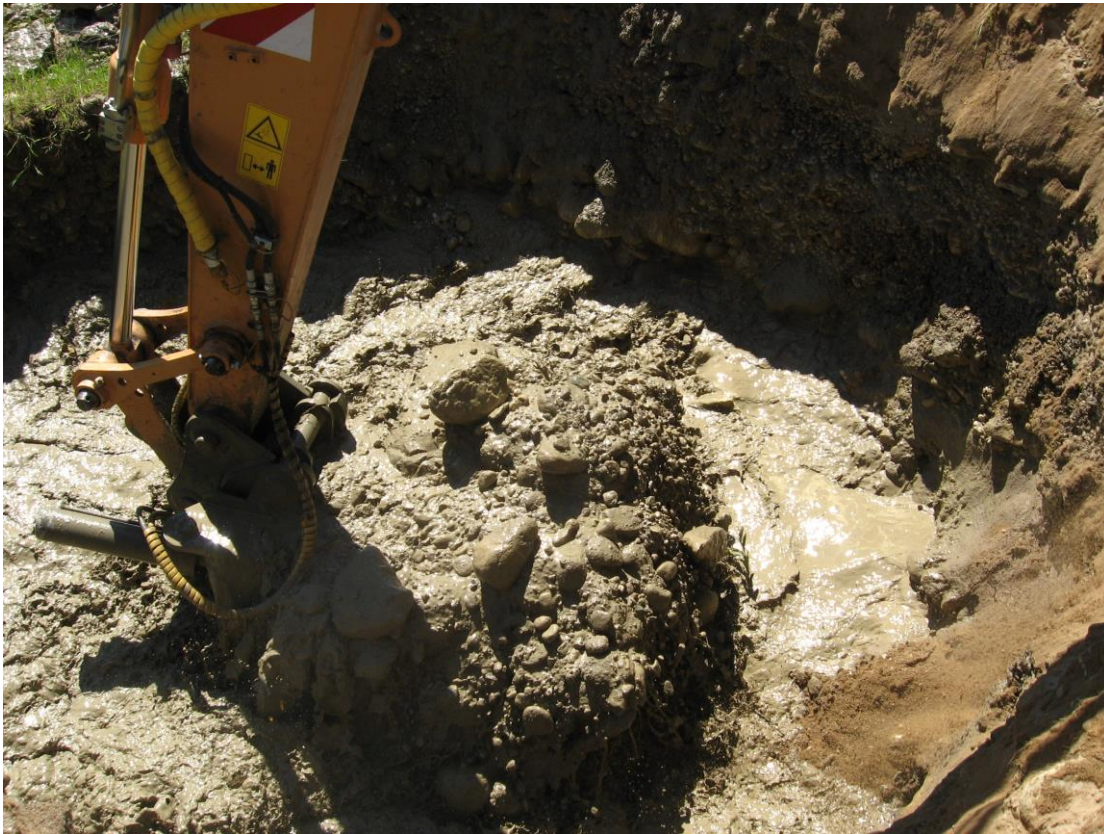
Foto 7. Kulutatud karbonaatne kruus Kaevandist 7.
