TALLINNA TEHNIKAÜLIKOOL
EESTI MEREAKADEEMIA
merehariduskeskus

Pakri pankranniku muutuste analüüs lidar andmete põhjal

Lõputöö

Tallinn 2023

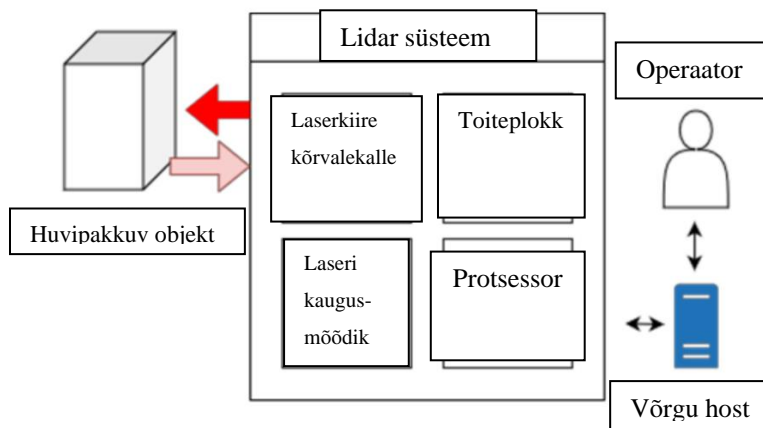
Lidar-süsteem koosneb neljast peamisest süsteemplokist: laser kaugusmõõdik, laserkiire kõrvalekalle, toiteplokk ja protsessor. Süsteemi diagrammi on kujutatud Joonis 2.

Joonis 2. Lidar süsteemi plokkdiagramm (Raj, Hashim, Huddin, Ibrahim, & Hussain, 2020)

Kui üks nendest süsteem plokkidest ei tööta, kaotab lidar oma funktsionaalsuse ning andmeid ei edastata (Raj, Hashim, Huddin, Ibrahim, & Hussain, 2020).

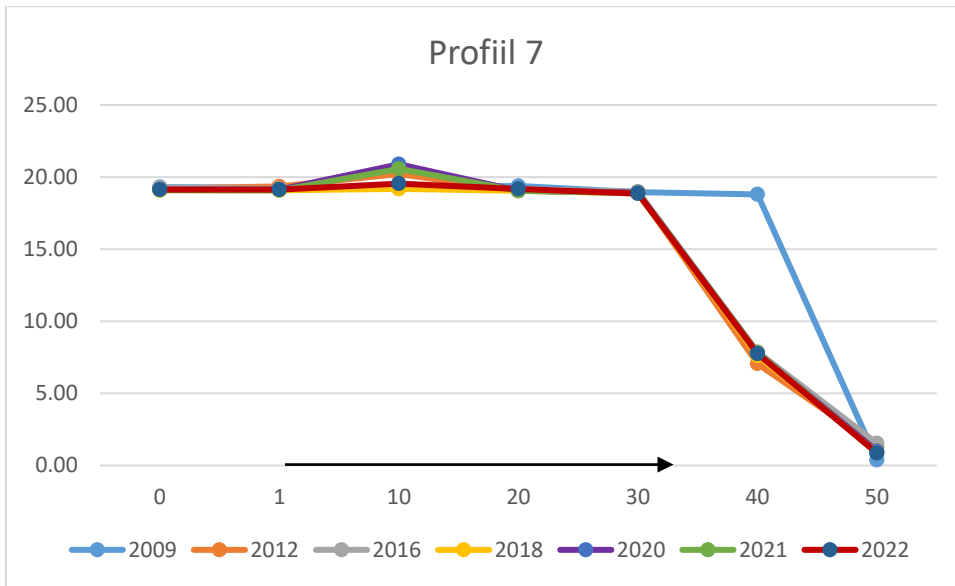
Profiil 7 Joonis 14 ja Tabel 11 põhjal saab järelda, et rannikul on toimunud väiksemad muutused 30 meetri lõikes. See võib olla tingitud seal asuvast teest ja selle ehitusest või andmed on olnud vigased. Liikudes edasi mere poole hakkab ranniku äär kuluma ning 40 meetri juures on 2009. ja 2022. aasta kõrguste vaheks 11,06 m.

Joonis 14. Profiil 7 graafik

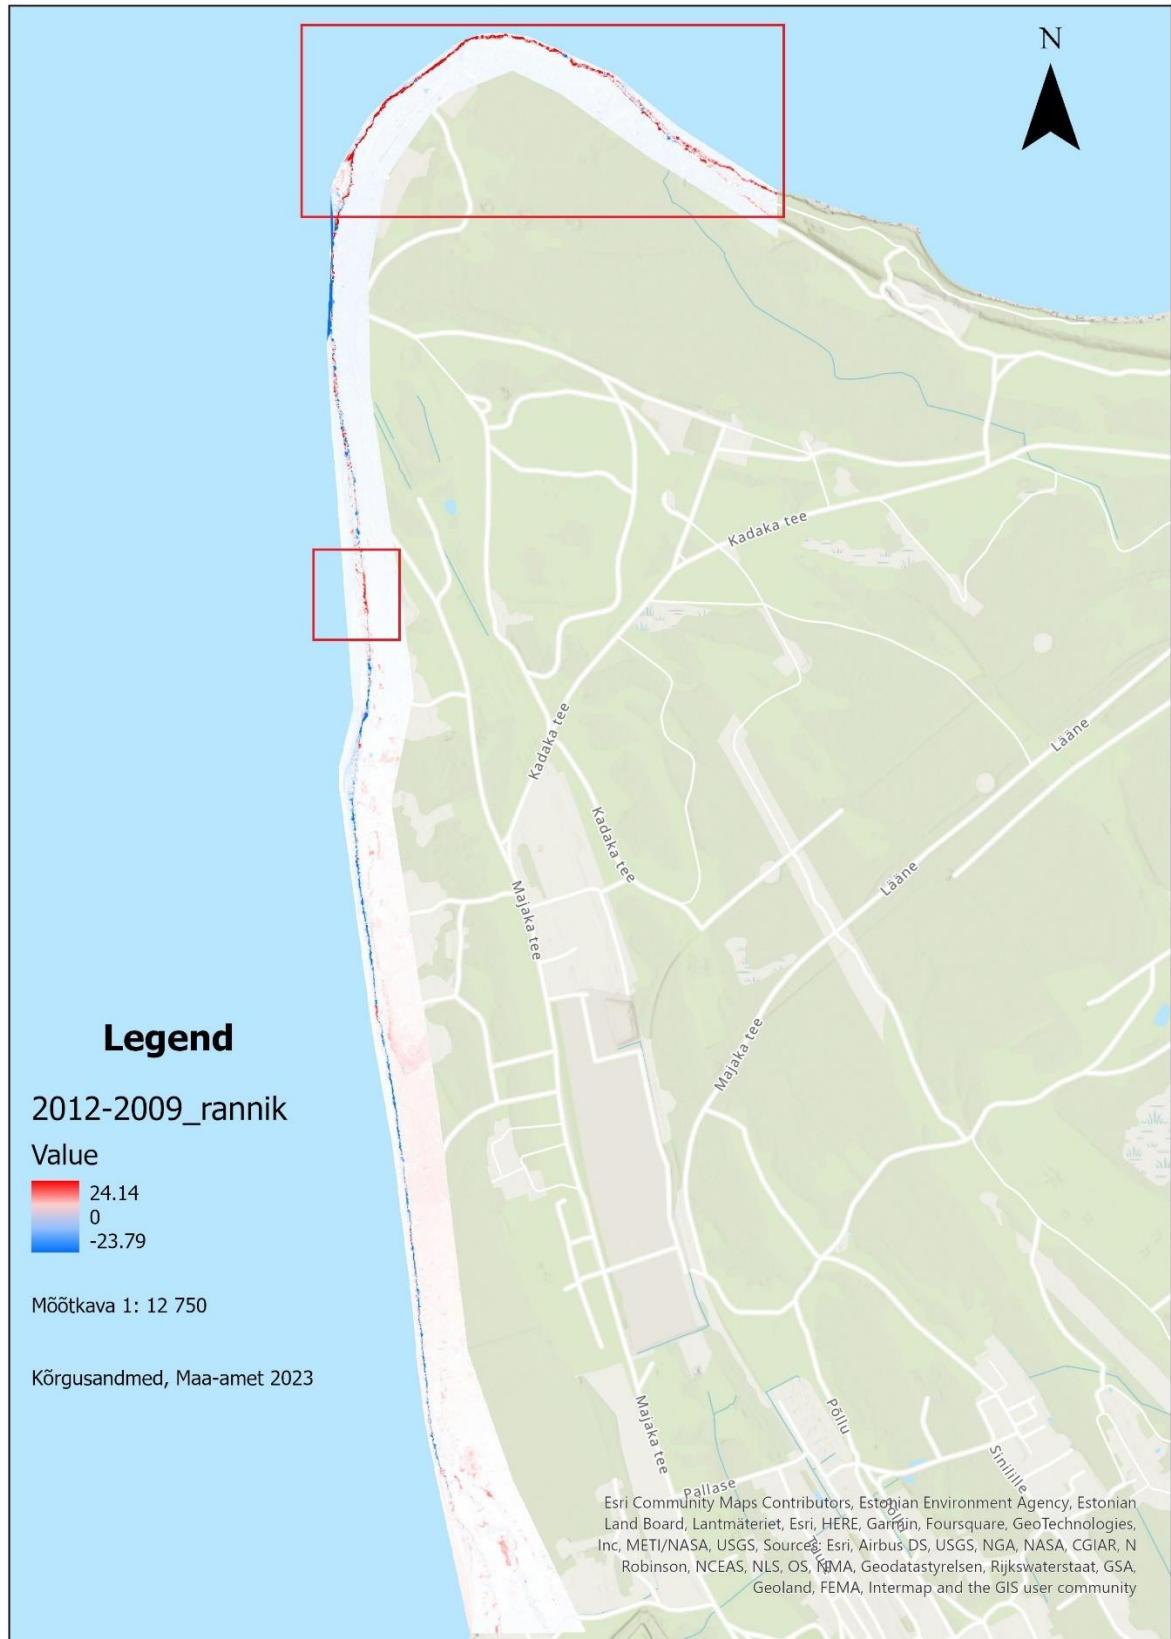
Lisa 2. 2009. ja 2012. aasta võrdluskaart

Joonis 21. Rasterkiht, mis kujutab 2009 ja 2012 aastate võrdlust

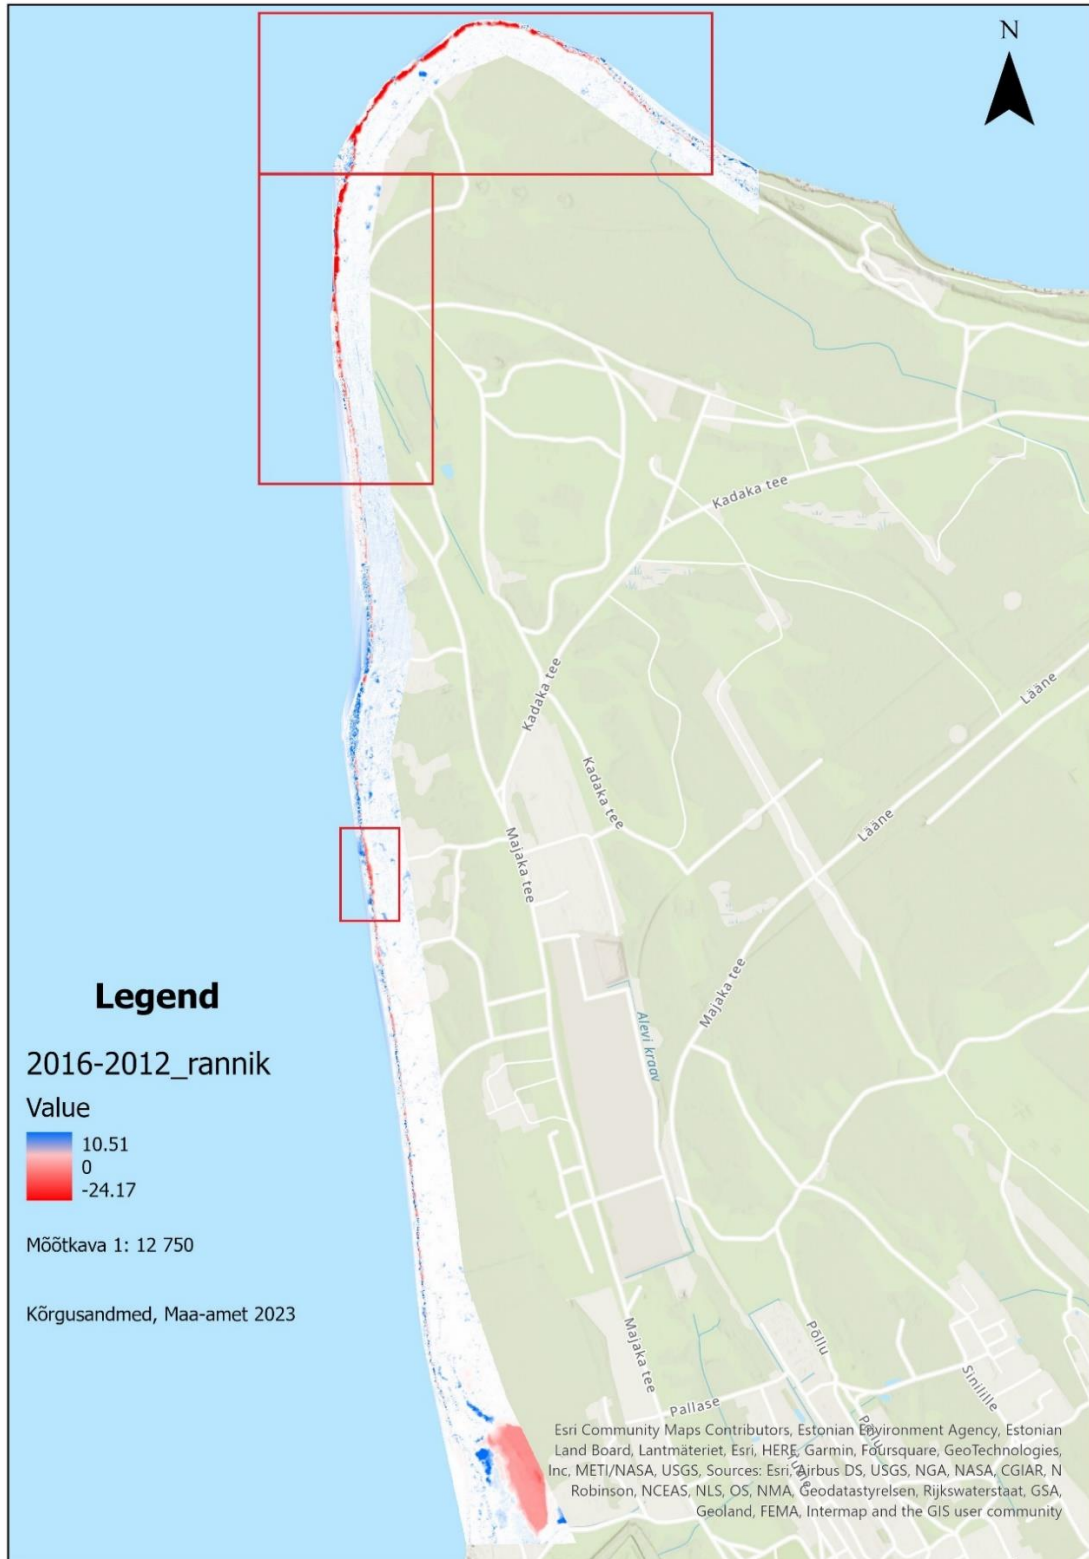
Lisa 3. 2012. ja 2016. aasta võrdluskaart

Joonis 22. Rasterkiht, mis kujutab 2012 ja 2016 aastate võrdlust

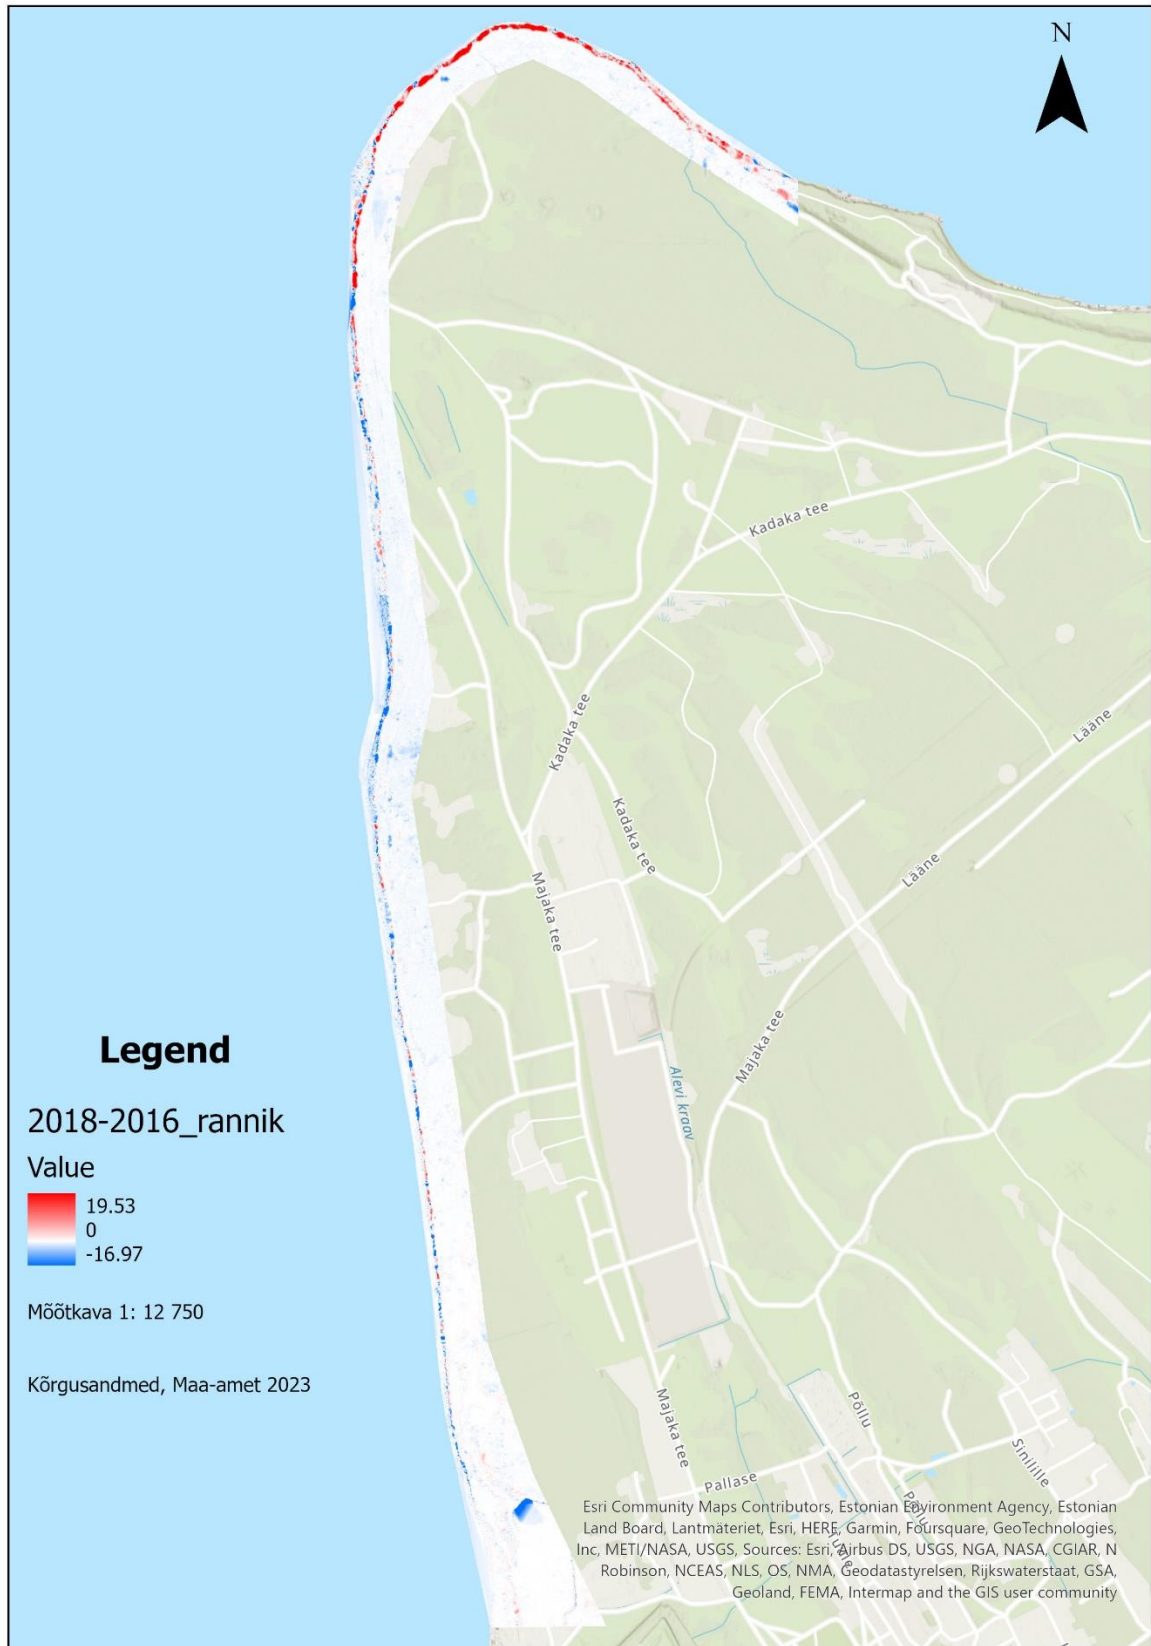
Lisa 4. 2016. ja 2018. aasta võrdluskaart

Joonis 23. Rasterkiht, mis kujutab 2016 ja 2018 aastate võrdlust

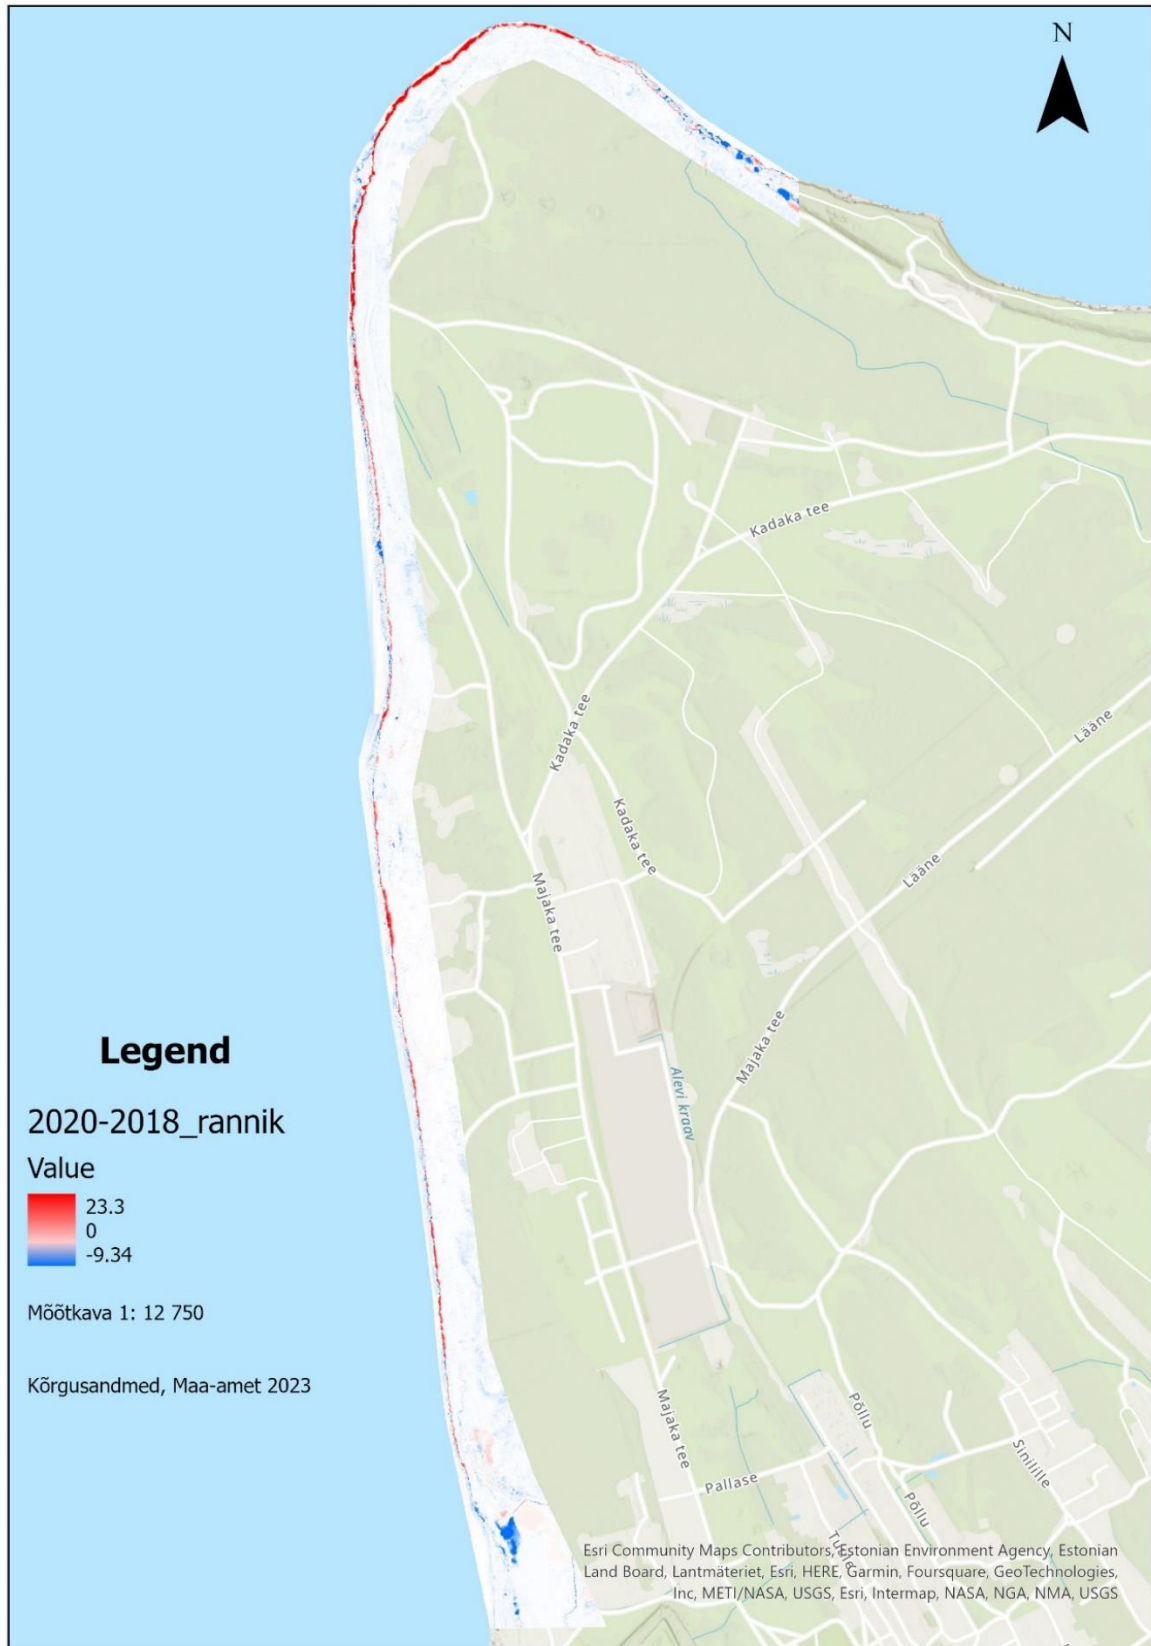
Lisa 5. 2018. ja 2020. aasta võrdluskaart

Joonis 24. Rasterkiht, mis kujutab 2018 ja 2020 aastate võrdlust

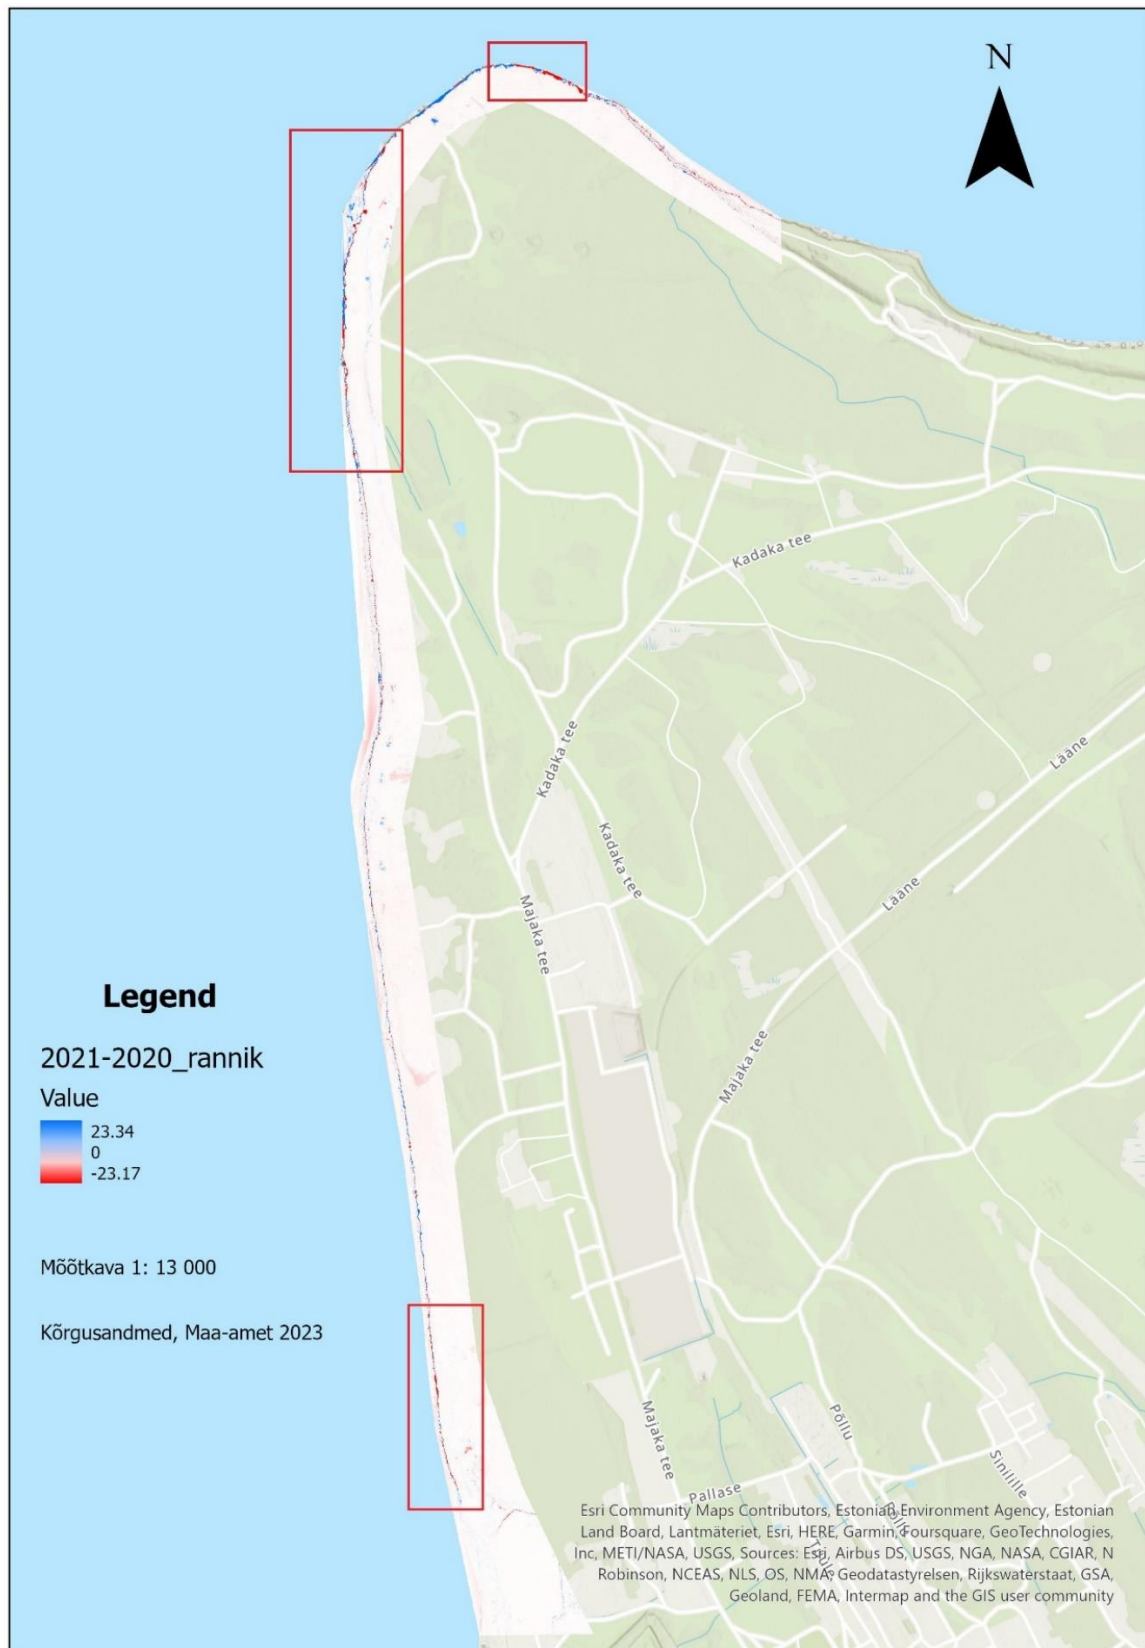
Lisa 6. 2020. ja 2021. aasta võrdluskaart

Joonis 25. Rasterkiht, mis kujutab 2020 ja 2021 aastate võrdlust

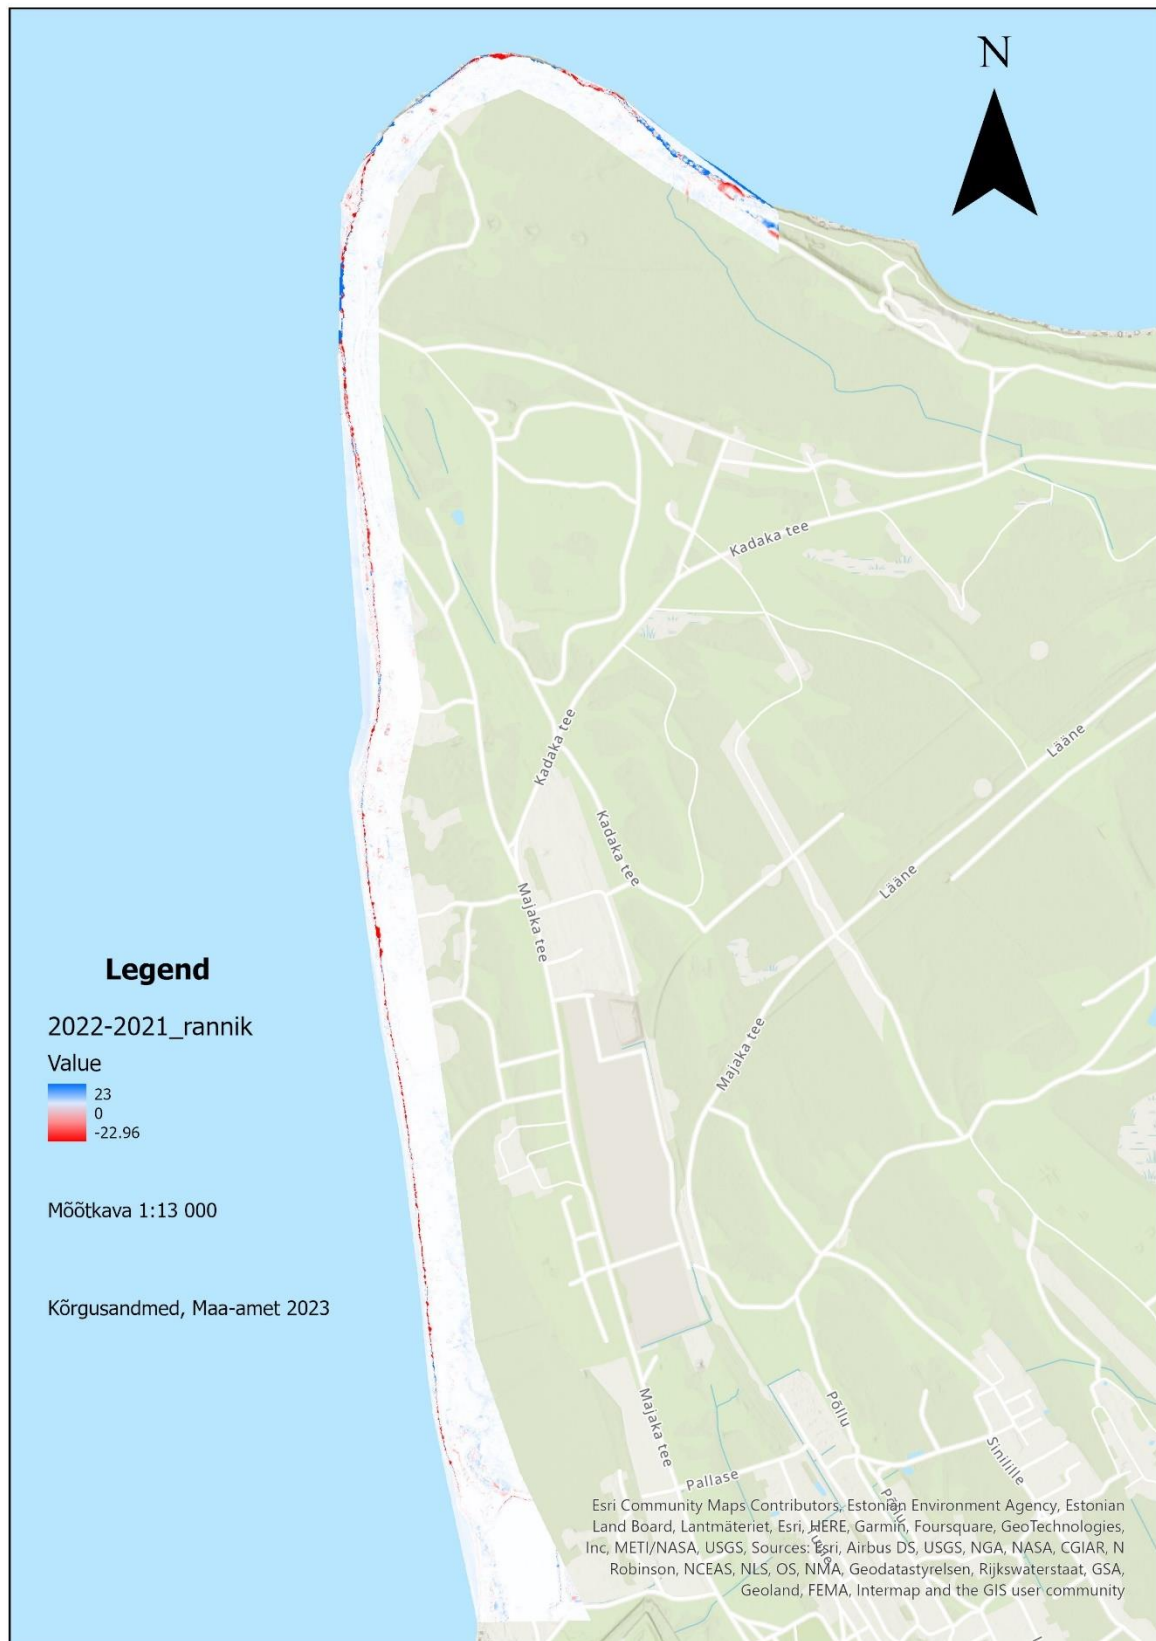
Lisa 7. 2021. ja 2022. aasta võrdluskaart

Joonis 26. Rasterkiht, mis kujutab 2021 ja 2022 aastate võrdlust

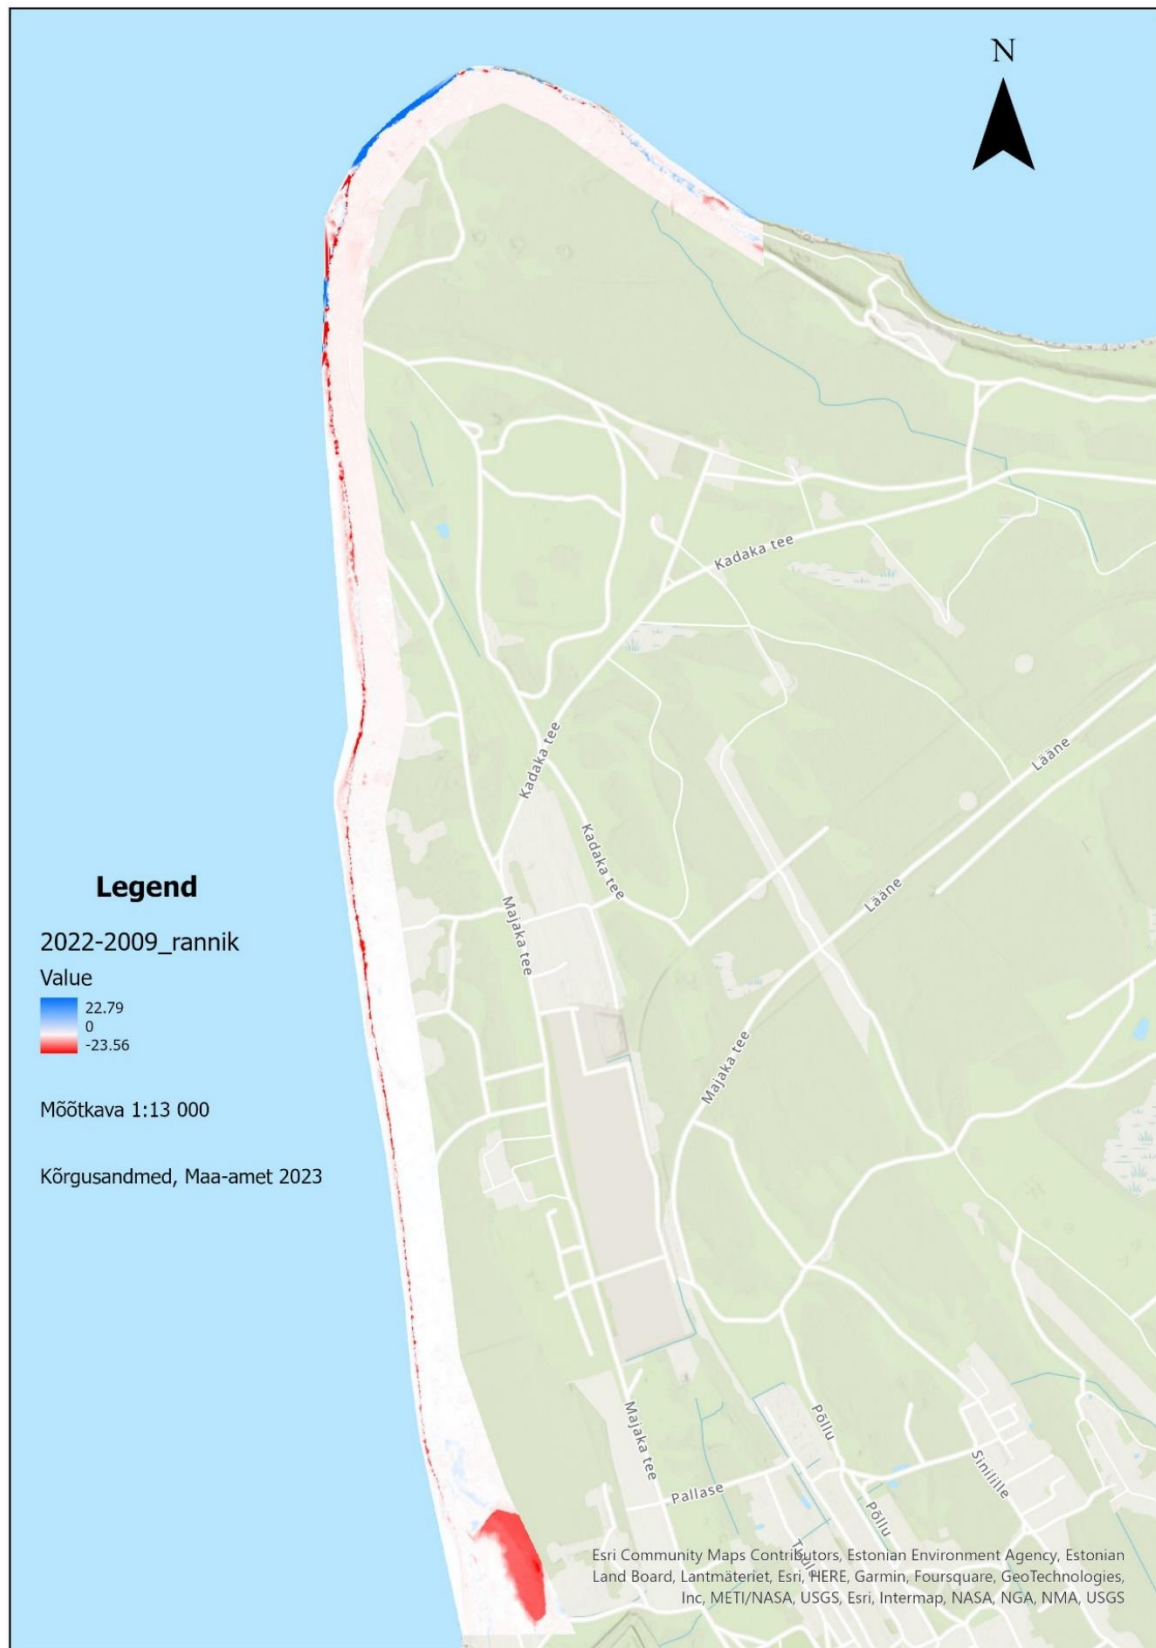
Lisa 8. 2009. ja 2022. aasta võrdluskaart

Joonis 27. Rasterkiht, mis kujutab 2009 ja 2022 aastate võrdlust
