TALLINNA TEHNIKAÜLIKOOL
EESTI MEREAKADEEMIA
Merenduskeskus

Eesti Värava laevatee põhja muutumine aastatel 2001-2019

Lõputöö

Tallinn 2020

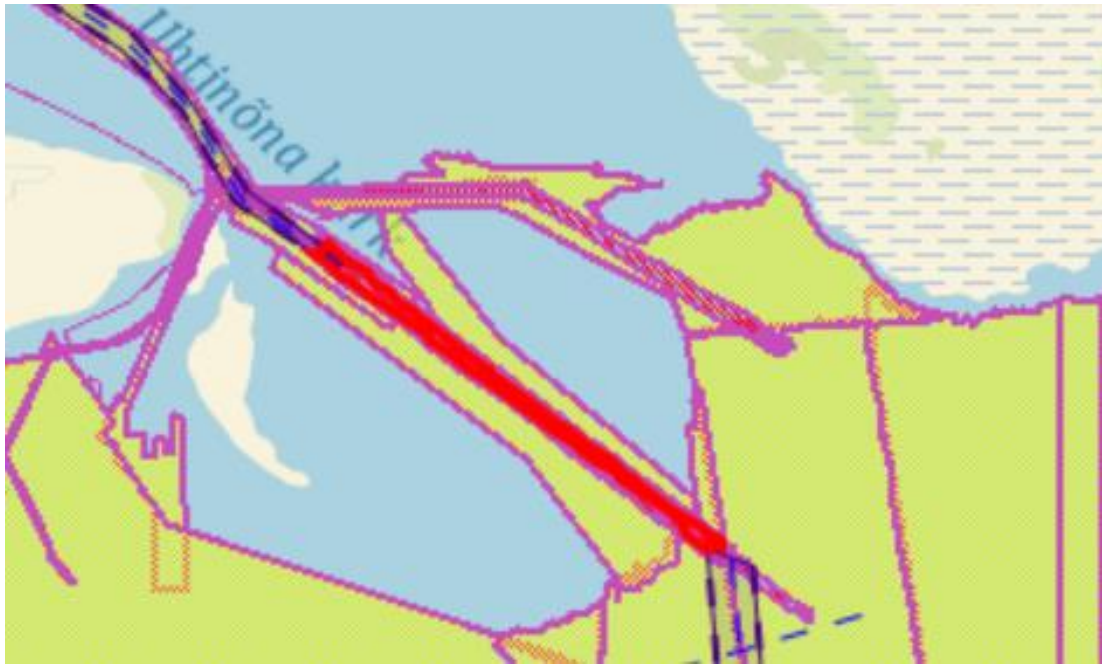
Joonis 3. Uus ja praegu kasutuses olev Eesti Värava kanal

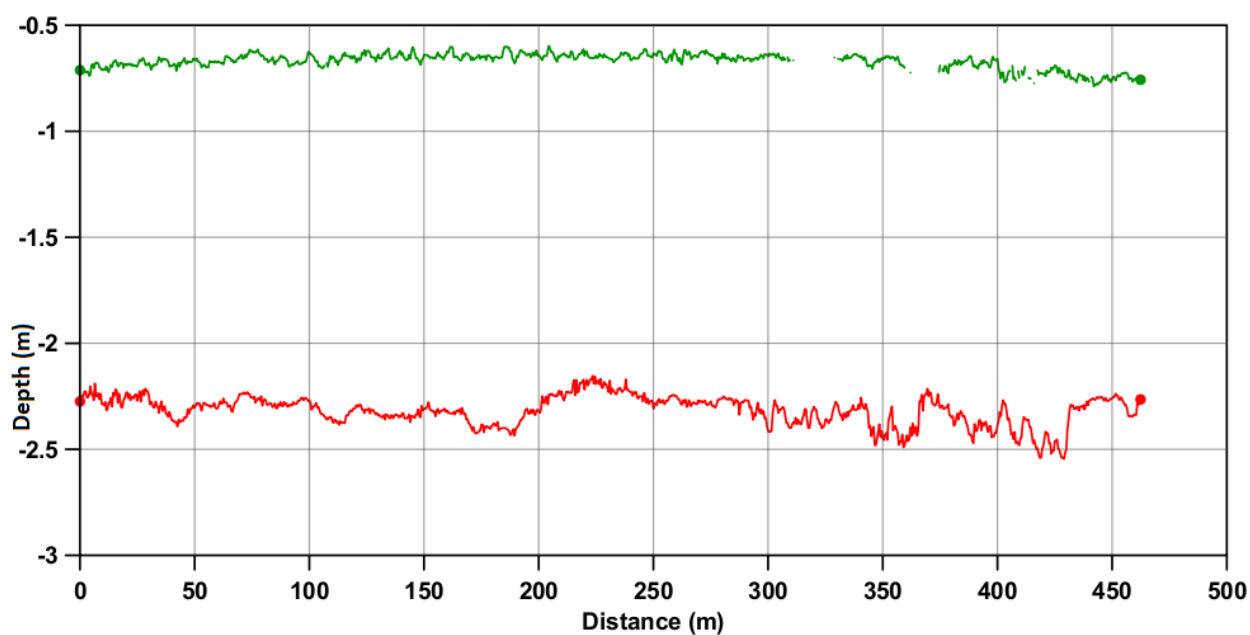
Need aastad on võetud võrdlusesse, et näidata, kui palju süvendamine piirkonda on mõjutanud. 2006. aastal ei olnud praeguses Eesti Värava kanalis süvendustöid veel tehtud. 2011. aastal oli sellest möödas kolm aastat, kuid sügavuse muutumine on profiilis näha. Profiil on joonistatud piki laevateed (Joonis 7). Analüüsi tulemused näitavad kuni kahe meetrilisi erinevusi. Joonisel esile toodud piirkonnast on võetud profiili jaoks andmed (joonis 8). Joonised ei anna kõige paremat ülevaadet, kuna 2006. aastal tehtud mõõdistused ei ole nii hea kvaliteediga kui 2011. aasta omad.

Joonis 7. Sügavuste erinevuse profiil 2006-2011: värvid vastavalt roheline ja punane

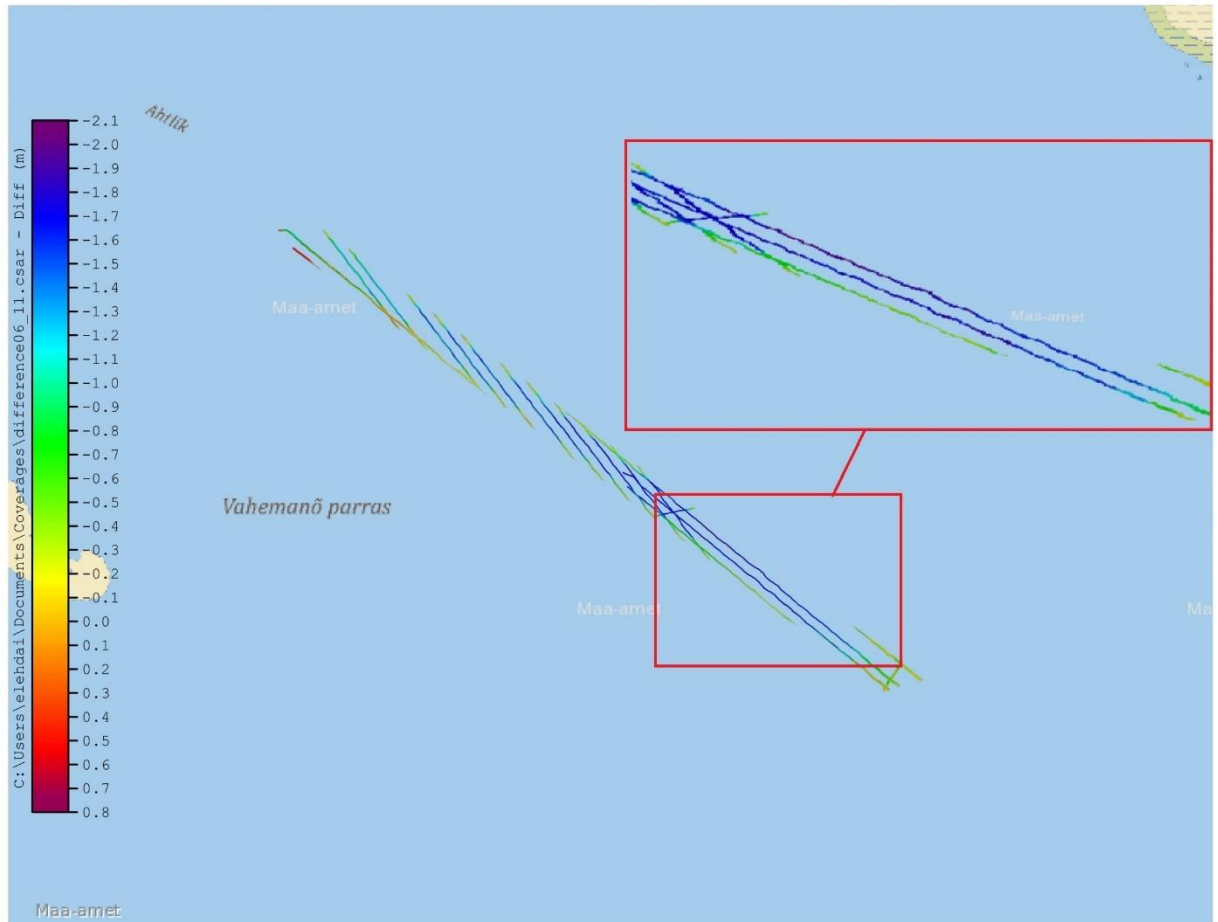
Joonis 8. Sügavuste erinevine 2006-2011

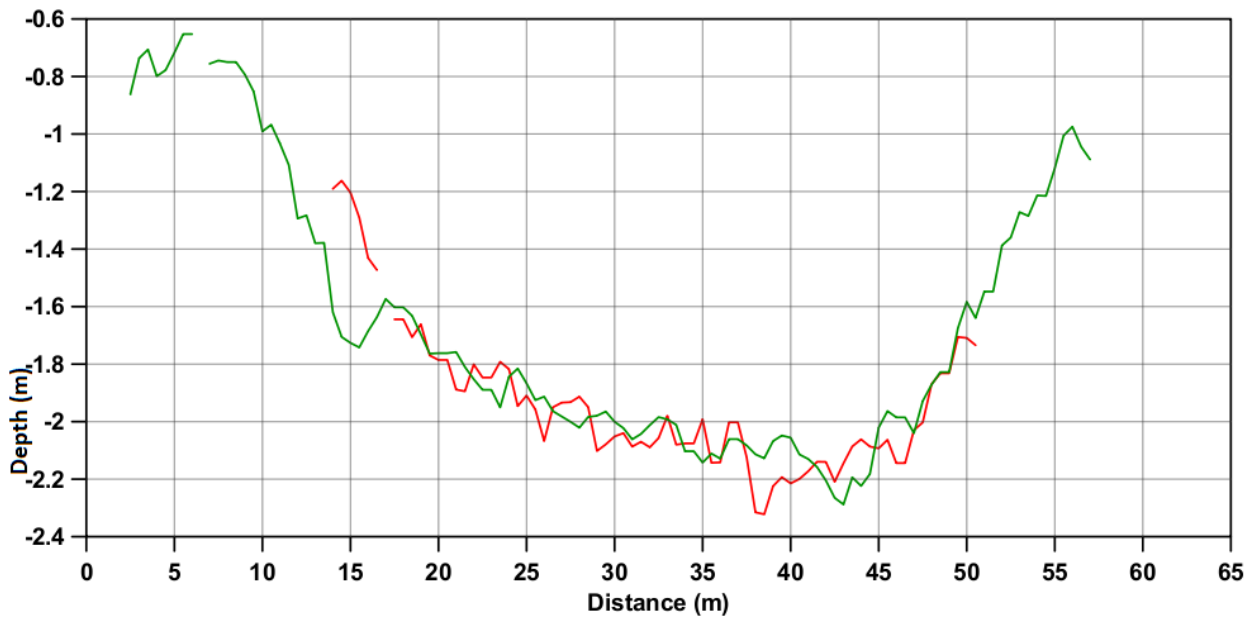
2012. aasta kevadest kuni sügisel tehtud mõõdistusteni ei ole väga drastilisi järvepõhja muutusi näha, kuigi võib märgata, et setteid liigub laevateele juurde (Joonis 11). Seda võib kindlasti põhjustada ka see, et kevadeti on Peipsi Järves veetase kõrgem, seetõttu ei tasuks kevadel ja sügisel võrreldud mõõdistusi järgnevates uuringutes kasutada. Poole aastaga on näha setete juurdevoolu kanali kriitilises kohas kuni 0.8 meetrit (Joonis 12).

Joonis 12. Sügavuste erinevuse profiil 2012-2012 sügis: värvid vastavalt roheline ja punane

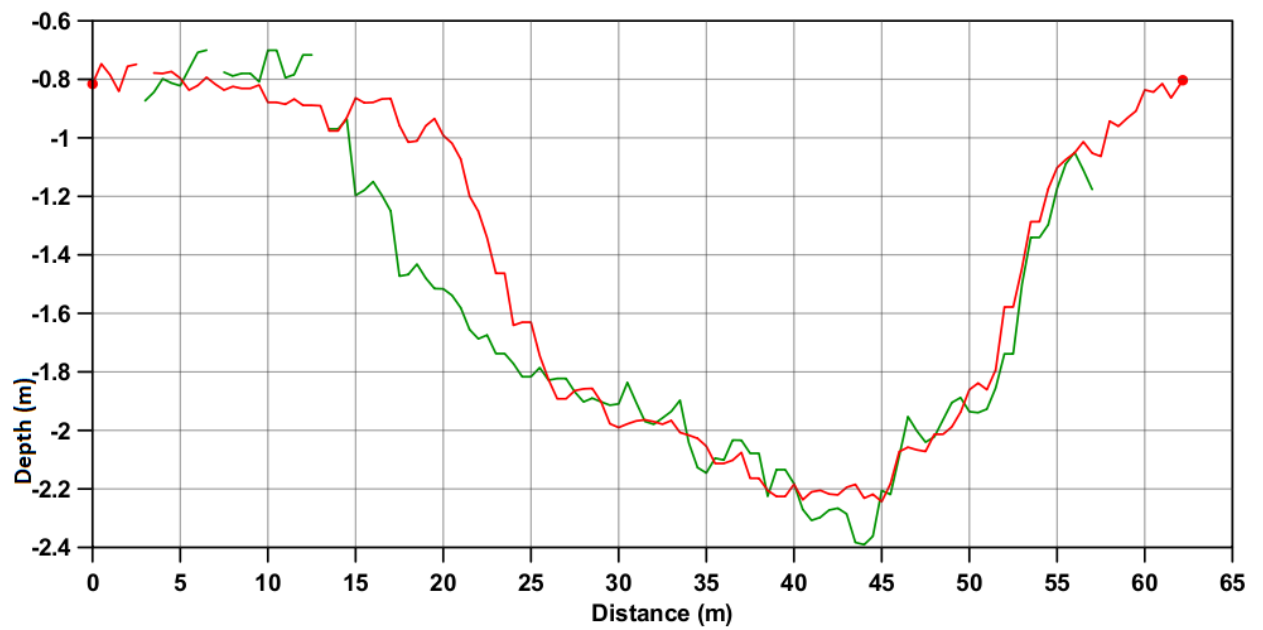
Võrreldes 2012. ja 2013. aastat ei ole kanalisse nii palju setteid juurde tulnud kui 2011-2012 aastal. Antud ajavahemikus ei ole kanali keskpäigas setete liikumist peaaegu üldse näha. Küll aga on märkimisväärne see, et sel aastal on näha laevatee lõpus väikest setete äravoolu (Joonis 13). Samas on näha see sama kriitiline koht, kuhu on setteid ka sel aastal juurde tulnud, millest on tehtud profiil (Joonis 14).

Joonis 14. Sügavuste erinevuse profiil 2012-2013: värvid vastavalt roheline ja punane

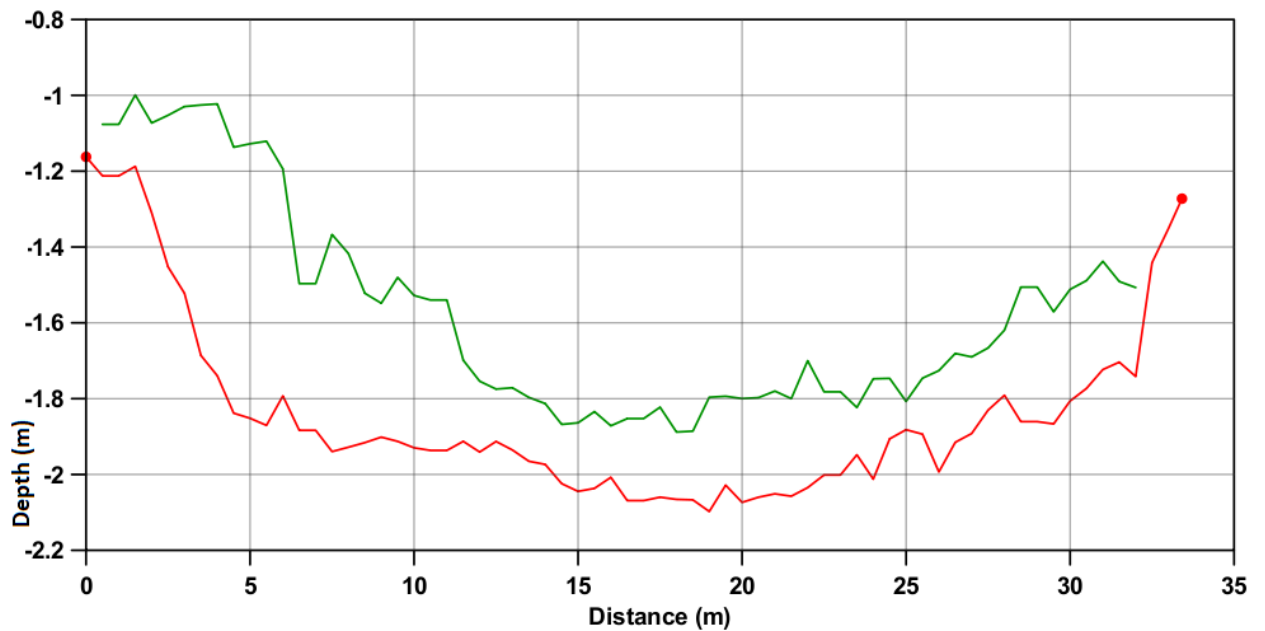
Ka nende aastate võrdluses paistab silma Eesti Värava kanali alumises osas piirkond, kuhu setteid kuhjub ja millest on tehtud ka profiil (Joonis 15). Üldises pildis on näha, et setete juurdevool kanalisse on kuni 0.8 meetrit ning enamus setteid kuhjub kanali lõunapoolsesse serva (Joonis 16).

Joonis 15. Sügavuste erinevuse profiil 2013-2014: värvid vastavalt punane ja roheline

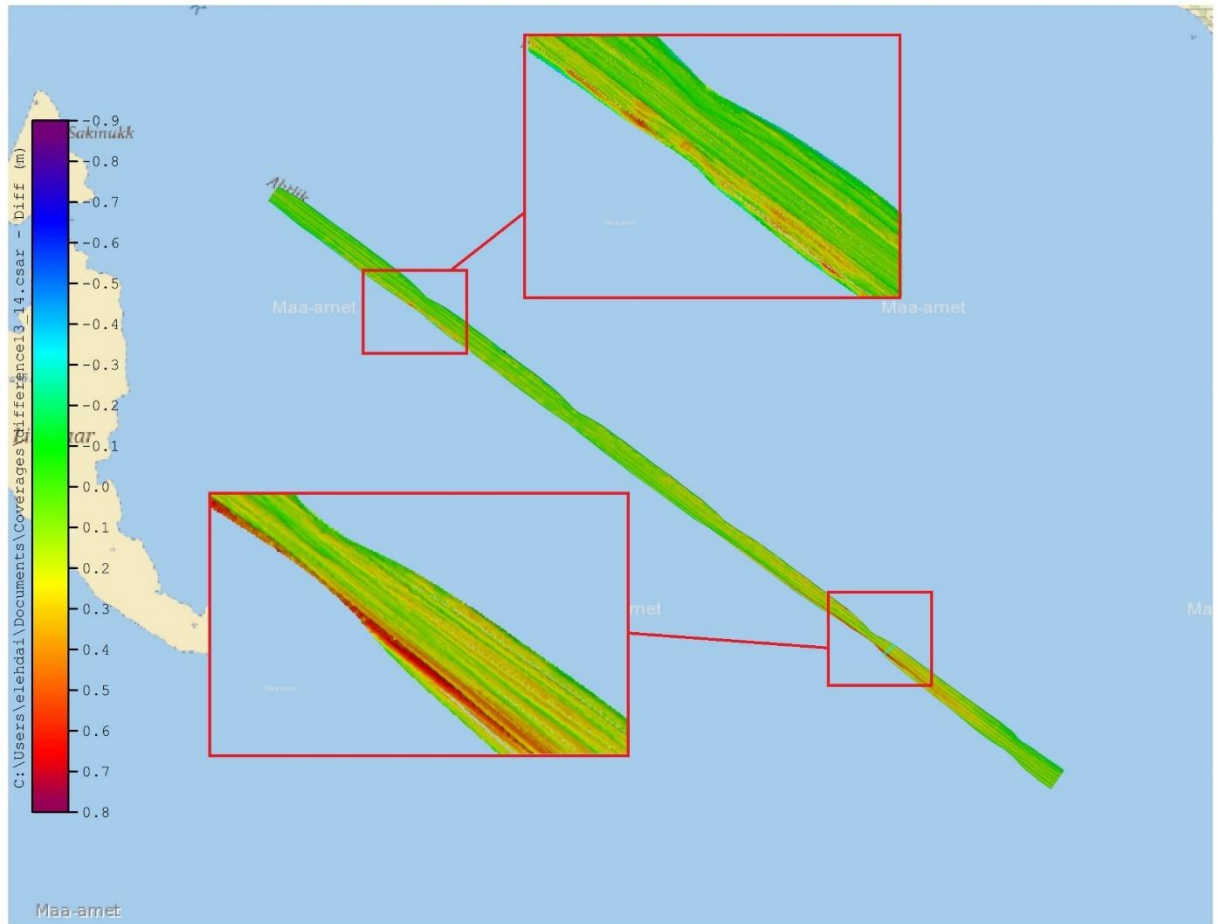
Joonis 16. Sügavuste erinevused 2013-2014

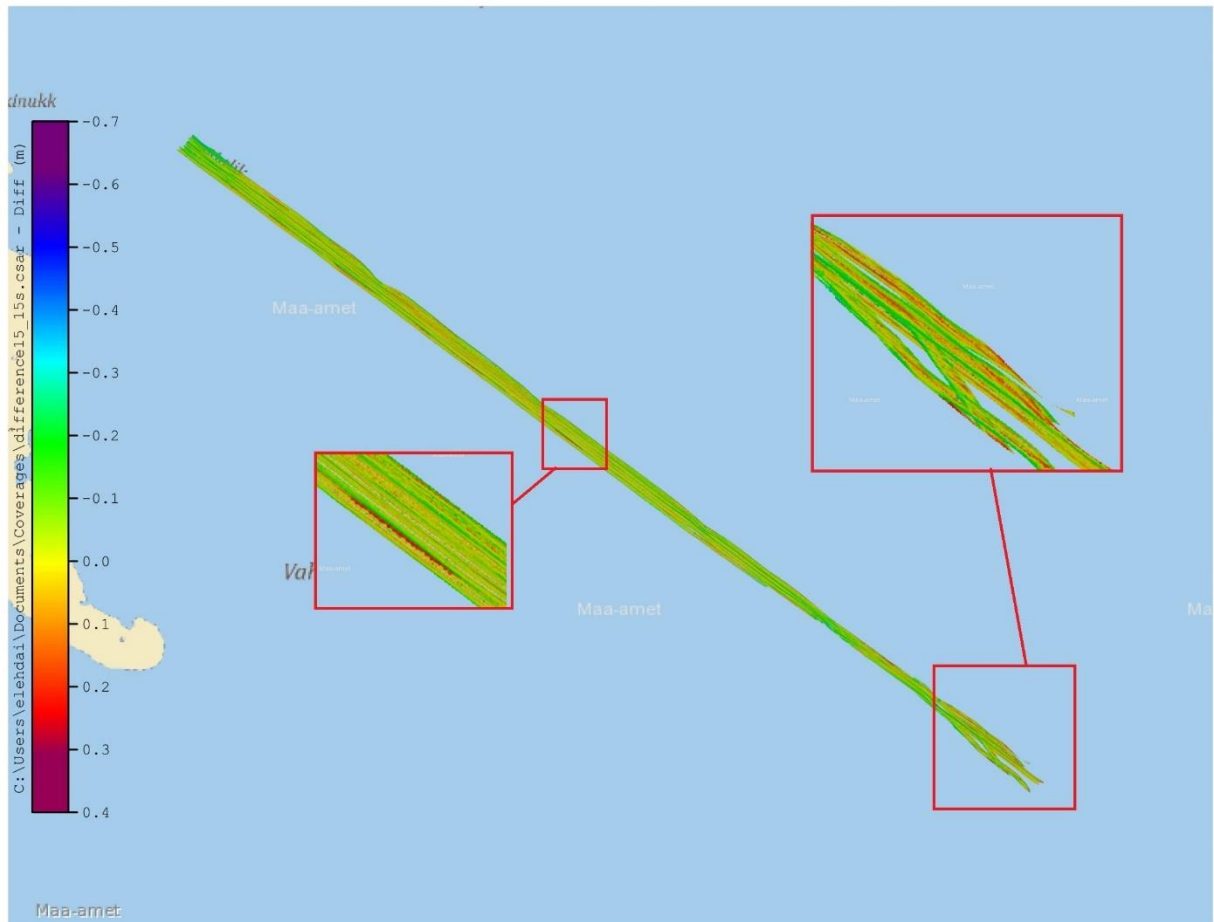
2015. aasta kevadel tehtud mõõdistustel ei ole erilist erinevust sügisel tehtud töödest. Setete liikumine on minimaalne, 0.1 meetrit kuhjunud või ära voolanud. Rohkem on näha kuhjumist kanali lõpus ja lõunapoolses servas (Joonis 20).

Joonis 20. Sügavuste erinevus 2015-2015 sügis

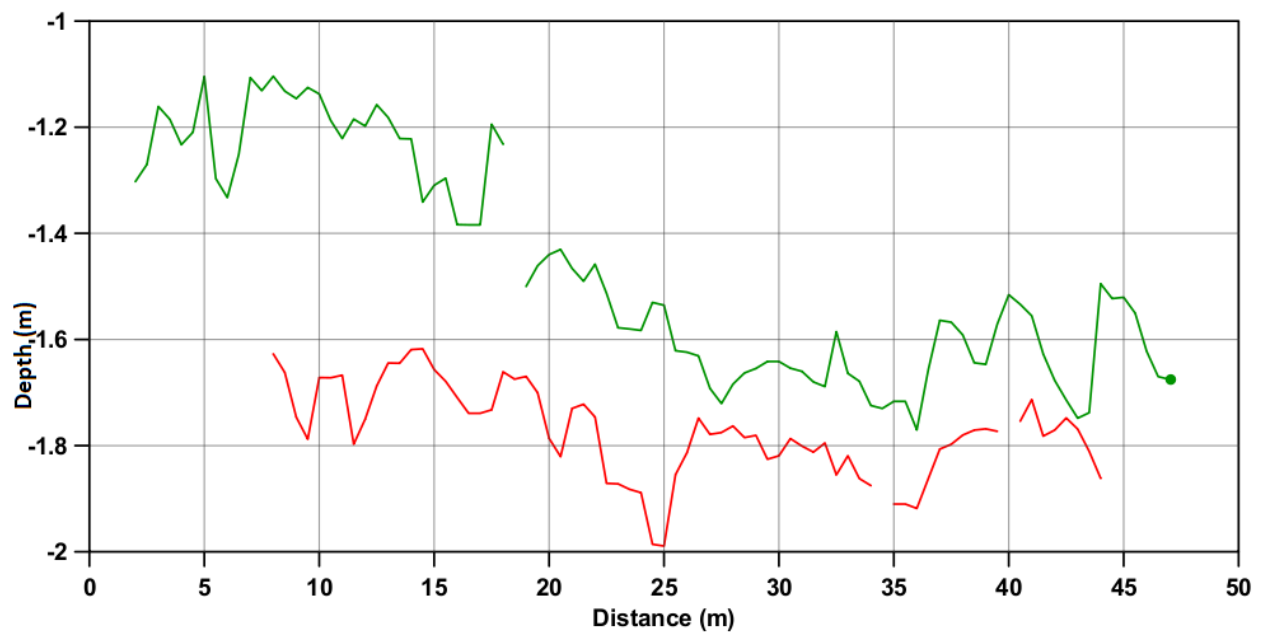
Analüüsi tulemusena on antud ajavahemik sarnane eelmistele. Kanali ulatuses on setete liikumine 0.1-0.2 meetrit sisse või välja (Joonis 21). Ja eelnevalt mainitud kriitilises kohas on setteid ka selle aastaga juurde tulnud, mida on näha ka koostatud profiilil (Joonis 22).

Joonis 22. Sügavuste erinevuse profiil 2015-2016: värvid vastavalt punane ja roheline

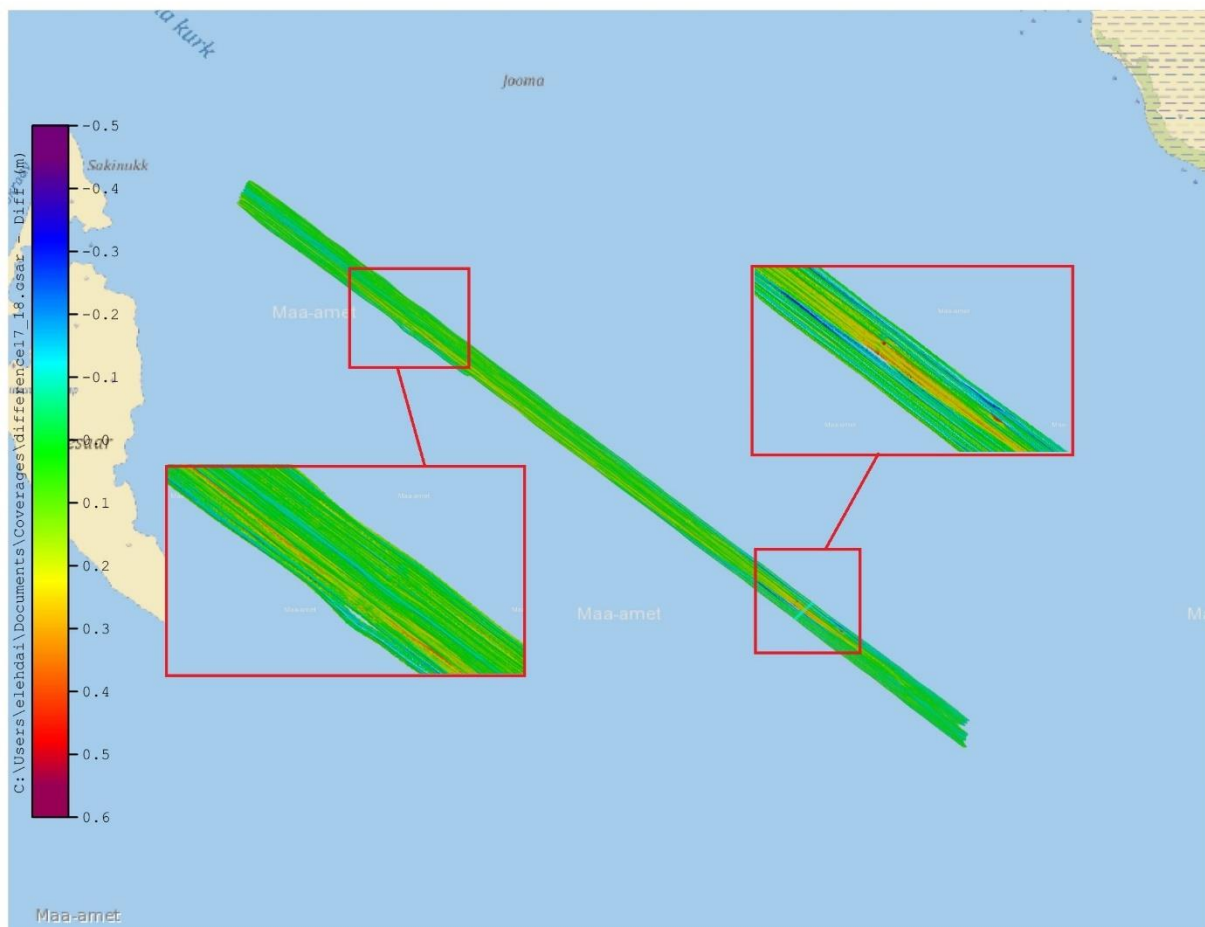
Drastilisi muutusi pole näha ka järgnevatel aastatel. Kanalis püsib setete liikumine sarnaselt eelmistele mõõdistustele (Joonis 25). Profiil on jällegi tehtud kohast, kus aastast kuhjub kõige rohkem setteid (Joonis 26).

Joonis 25. Sügavuste erinevus 2017-2018

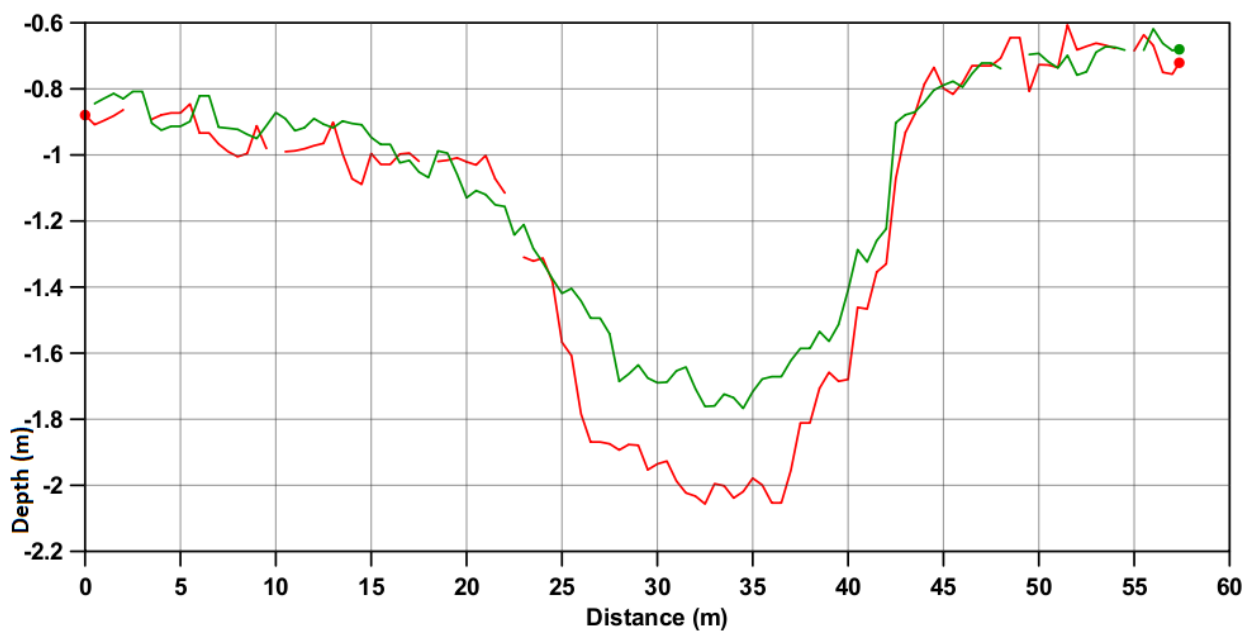
Joonis 26. Sügavuste erinevuse profiil 2017-2018: värvid vastavalt punane ja roheline

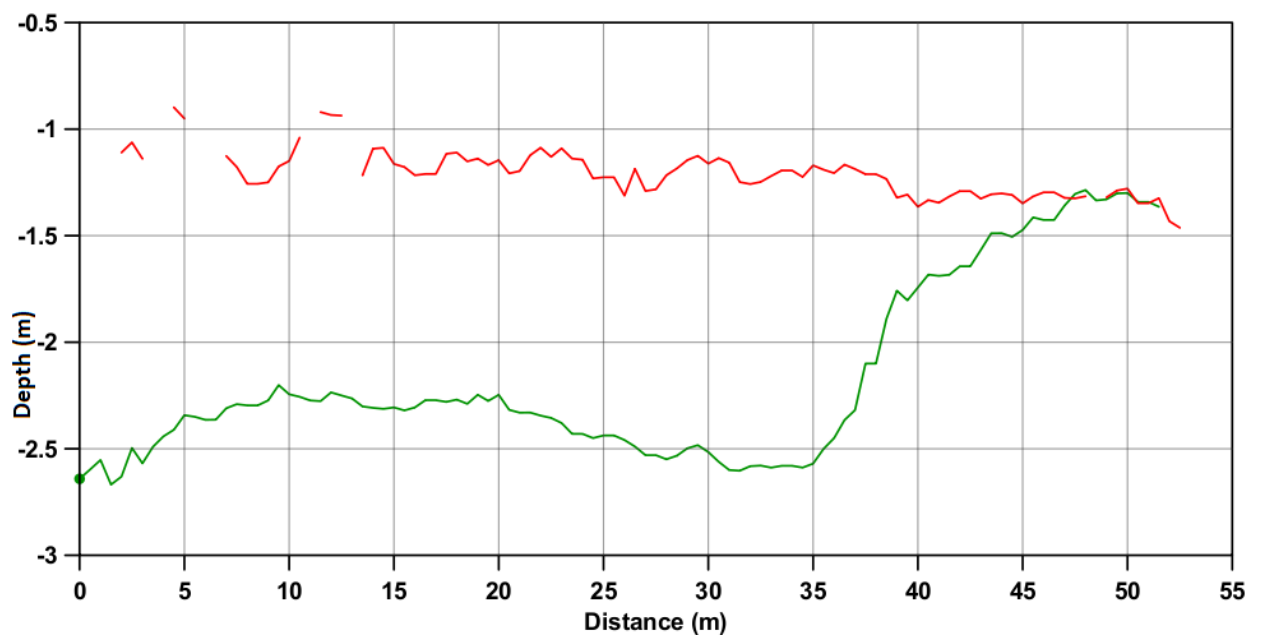
Võrreldes Eesti Värava kanalit olemasolevate mõõdistusandmete järgi, on näha, et setteid liigub kanalis üsna palju, toimub nii setete sissekanne kui ka väljakanne. Selgub, et pigem kuhjuvad setted laevatee külgedele, mistõttu muutub erinevate laevadega läbipääsemine raskemaks, kuna kanal muutub kitsamaks. Kanali alguses ja lõpus erilisi kuhjumisi antud ajavahemikus ei ole toimunud. Analüüsi käigu selgus ka see, et setted kuhjuvad kanali lõunapoolsesse serva ning põhjapoolses ääres setted pigem liiguvad ära. Tulemust iseloomustab hästi ka pilt ja profiil, kus on võrreldud aastaid 2011-2019 (Joonis 29 ja Joonis 30).

Joonis 30. Sügavuste erinevuse profiil 2011-2019: värvid vastavalt roheline ja punane
