**VEEKAOD AS PÄRNU VESI
VEEVARUSTUSÜSTEEMIS**

**WATER LOSSES IN THE WATER SUPPLY SYSTEM OF AS
PÄRNU VESI**

MAGISTRITÖÖ

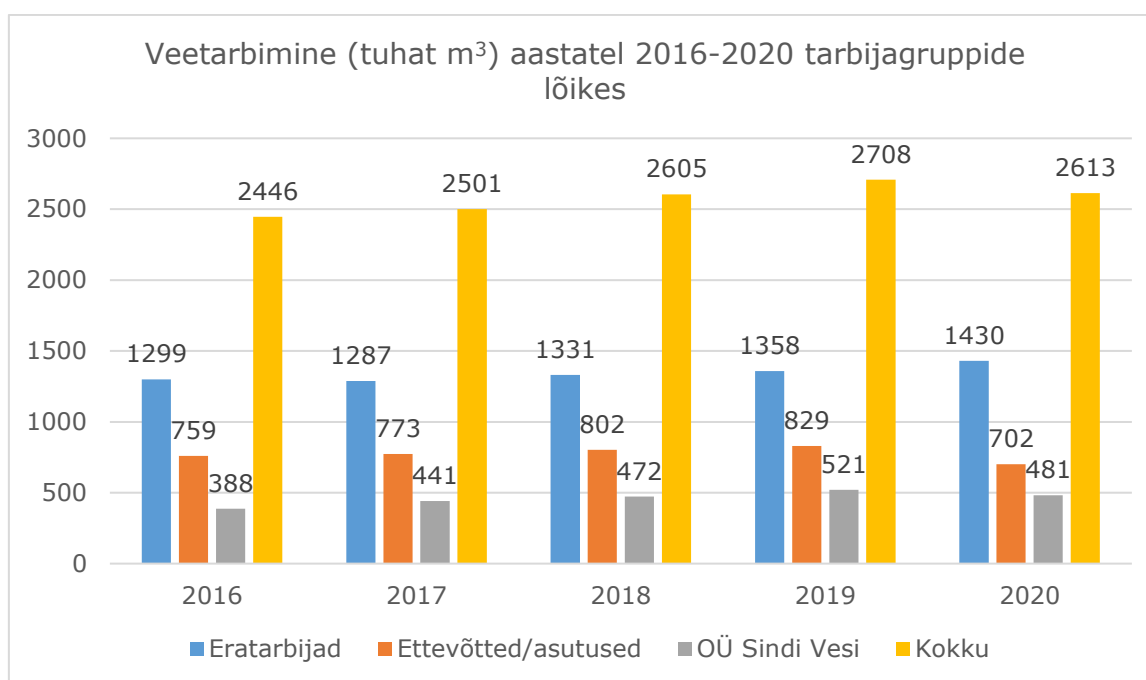
Joonis 5.1.1 AS Pärnu Vesi tarbijagruppide veetarbimine (tuhat m³) aastatel 2016-2020 [31]

2016-2020 aastatel suurenes veetarbimine, kuid 2020. aastal vähenes see osaliselt asutuste ja ettevõtete tarbimise languse tõttu. Eratarbijate grupis toimus vastupidine trend, kus nende tarbimine 2020. aastal hoopis kasvas. Sellise tarbimise languse ja kasvu peamiseks põhjustajaks oli koroonaviiruse pandeemia, mis viis ettevõtete ja asutuste pikemaajalise sulgemiseni ning eratarbijate rohkem koduses keskkonnas viibimiseni. Tori valla vee-ettevõtte OÜ Sindi Vesi ei tee vahet müüdava vee osas asutuste, ettevõtete ja eratarbijate vahel. OÜ Sindi Vesi ettevõtte veetarbimise vähenemine 2020. aastal oli tõenäoliselt põhjustatud Tori valla asutuste ja ettevõtete tarbimise vähenemisega pandeemia ajal. (Joonis 5.1.1)

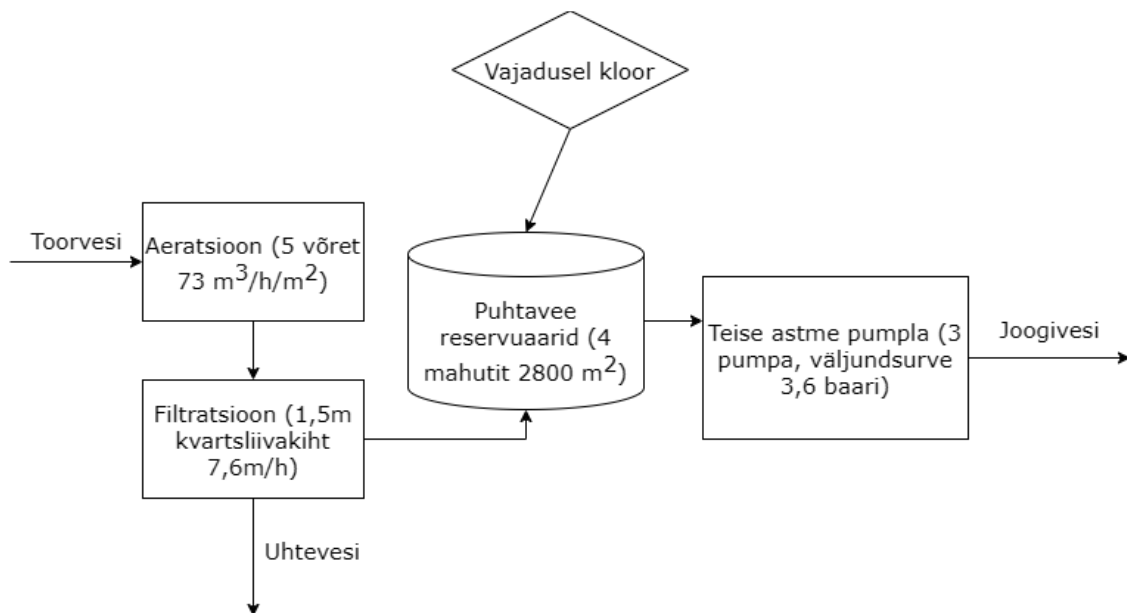
Joonis 5.5.1 Reiu veetötlusjaama veetötlusprotsessi kirjeldav skeem [31]

Toorvesi tuleb eelnevalt puhastada, et see vastaks kehtestatud joogivee nõuetele. Puhastusprotsessis vähendatakse raua, mangaani, ammooniumi, väävelsüsiniku ja süsihappegaasi sisaldust vees. Veetöötlusprotsess hõlmab endas aeratsiooni, filtratsiooni ning erandolukorras desinfitseerimist (Joonis 5.5.1). Puhastatud vesi suunatakse edasi puhta vee reservuaaridesse ning seejärel pumbatakse teise astme

pumplast linna veevõrku. Jaama protsessi juhtimine toimub läbi SCADA juhtimissüsteemi. [31]

Reiu veetötlusjaama on paigaldatud kaks aeraatori seadet, mis asuvad filtrihoones ning mille koormus on kuni $76 \text{ m}^3/\text{h}/\text{m}^2$. Filtreerimishoones asuvad ka kolm filtrit, mis koosnevad 5 meetri paksusest kvartslüivakihist. Lisaks sellele on filtrihoones settebasseinid, sururõhukeskus ning kloreerimiseks dosaatorpumbad. Puhtavee reservuaaridest kaks tükki asuvad filtrihoones ning ülejäänud kaks pinnases ning nendeks on betoonist mahutid. (Tabel 5.5.1)

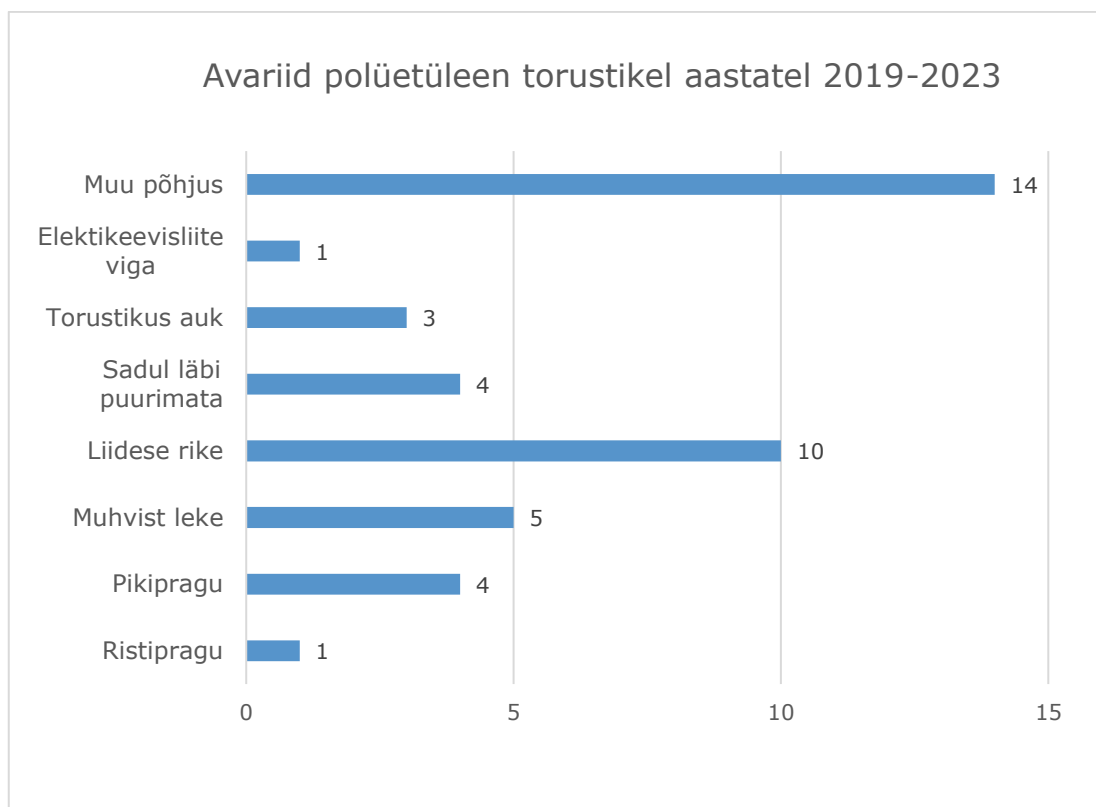
Joonis 8.2.3.1 Avariide põhjused polüetüleen torustikel aastatel 2019-2023

Polüetüleenist torustikel tekkis 2019-2023 aastate vahemikus kokku 42 avariid (Joonis 8.2.3.1). Peamiseks avariid tekkimise põhjuseks oli muu põhjus, mida esines 14. korral. Torustikes tekkinud auke või pragusid on nelja aasta jooksul esinenud ainult kuuel korral. Liidese riket on esinenud 10. korral. Torustike liidestest tekkivad avariid on peamiselt ühenduskohtade lekkimine. See on kriitiline veeкао allikas, sest liideseest tekkinud leke võib jääda pikaks ajaks märkamatuks.

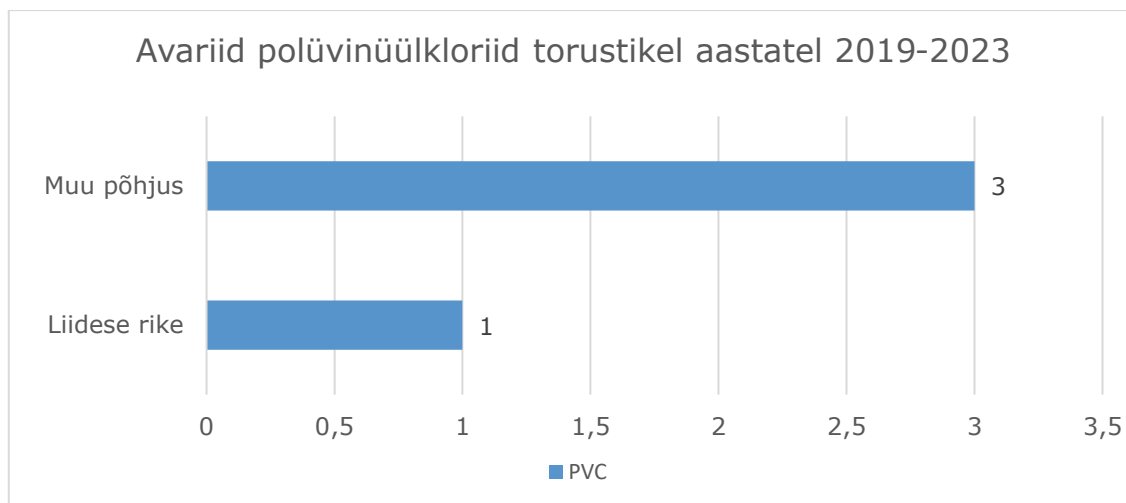
Joonis 8.2.4.1 Avariide põhjused polüvinüülkloriid torustikel aastatel 2019-2023

Polüvinüülkloriidist torustikel tekkis 2019-2023 aastatel kokku neli avariid, millest ühel korral tuvastati liidese rike. Muid põhjuseid esines kolmel korral. Antud torustiku materjali lõikudel tekkinud avariide arv on väike just seetõttu, et antud materjalist torustike osakaal veevõrgus väike. Polüpropüleenist torustike lõikudel toimunud avariide kohta on informatsioon puudulik, kuid ei saa välistada ka võimalust, et antud ajavahemikul pole kordagi polüpropüleenist torustike lõikudel avariisid avastatud. (Joonis 8.2.4.1)
