TALLINNA TEHNIKAÜLIKOOLI TARTU KOLLEDŽ

**Taastatava ajaperioodi probleem Eesti mõisaparkide restaureerimisel ja
rekonstrueerimisel Puurmani, Saare, Võhmuta ja Õisu mõisa pargi näitel**

Magistritöö

Tartu 2015

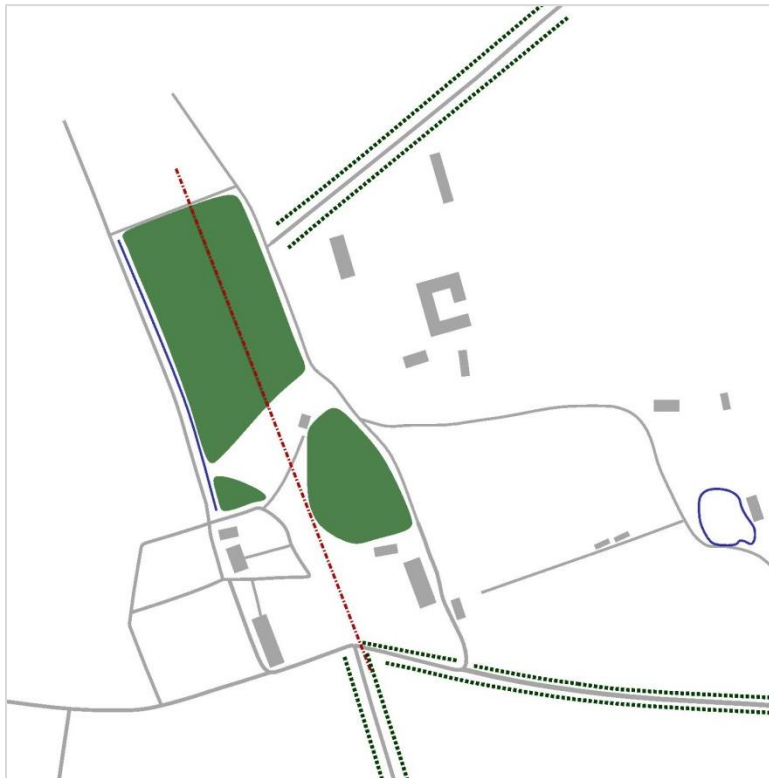
Joonis 3. Saare mõisa park Nõukogude perioodil 1970. aasta topokaardi järgi.

Säilivus/loetavus (%):
 struktuur: 50-75/50-75;
 hooned: 50-75/75-100;
 pargielemendid: 75-100 /0-25;
 maastikku ulatuvad
 elemendid: 75-100/75-100.

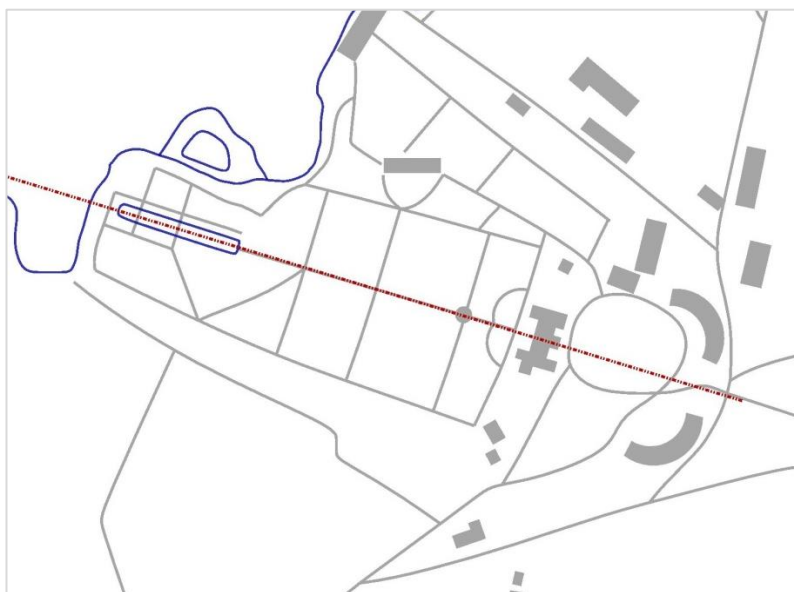
Joonis 1. Õisu mõisa park 1887. aastal.

Säilivus/loetavus (%)

Maastikku ulatuvad elemendid: pole märgitud.

Hooned: 75-100/75-100

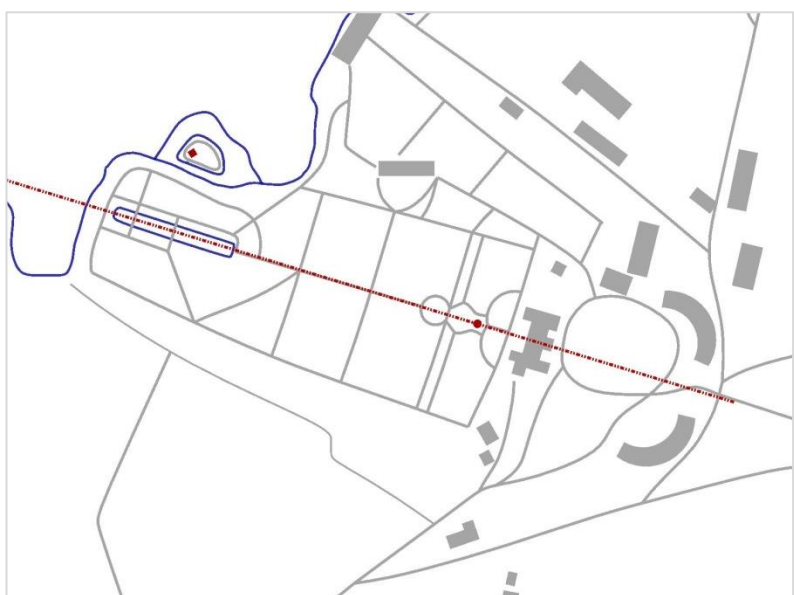
Joonis 2. Õisu mõisa park 1908. aasta kaardil.

Säilivus/loetavus (%)

Maastikku ulatuvad elemendid: pole märgitud.

Hooned: 75-100/75-100

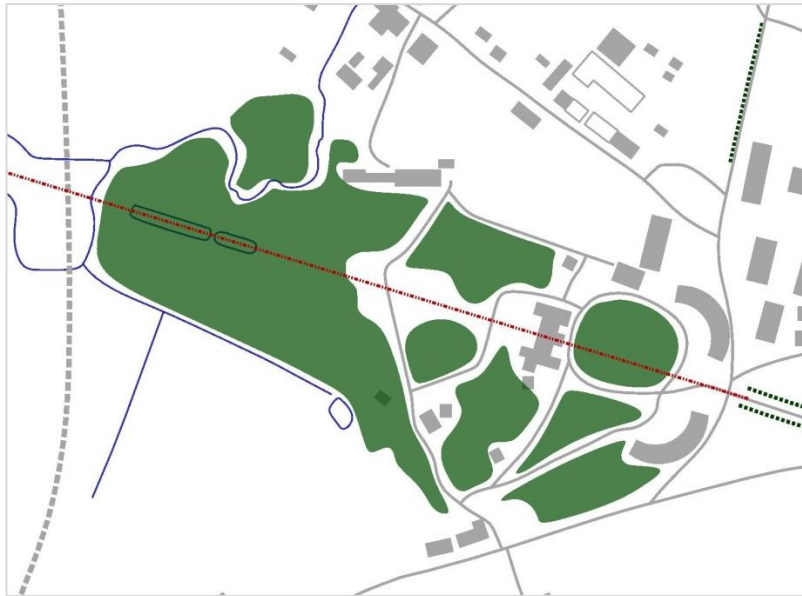
Joonis 3. Öisu mõisa park Nõukogude topokaardi järgi 1975. aastal.

Säilivus/loetavus (%)

Maastikku ulatuvad elemendid: 75-100/75-100

Hooned: 75-100/75-100

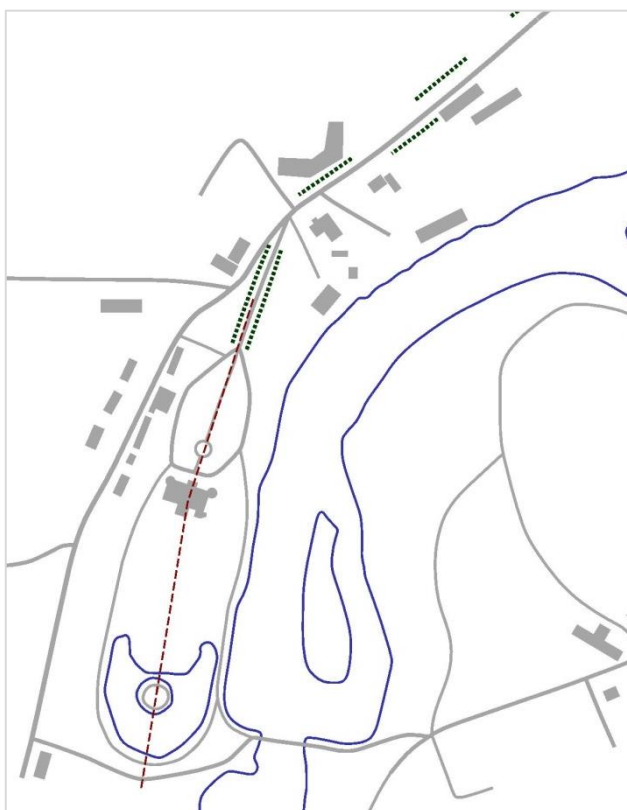
Joonis 4. Puurmani mõisa park Nõukogude perioodil 1974. aastal.

Säilivus/loetavus (%)

Struktuur: 75-100/75-100

Maastikku ulatuvad elemendid: 25-50/75-100.

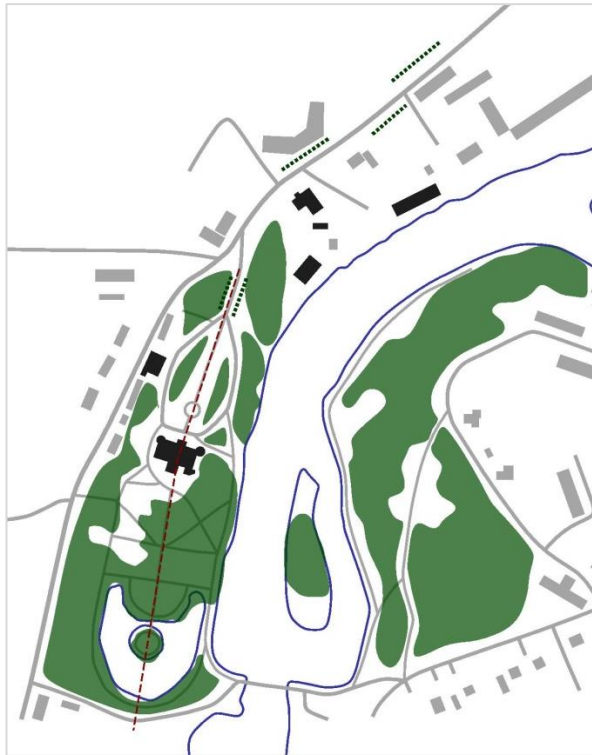
Joonis 5. Puurmani mõisa park aastal 2015. Mustaga on toodud muinsuskaitsealused ajaloolised hooned.
