TALLINNA TEHNIKAÜLIKOOL  
INSENERITEADUSKOND  
Ehituse ja arhitektuuri instituut

# **KAEVETÖÖDE JÄRGSELT TAASTATUD TEEKATTE DEFORMEERITAVUSE JA TASASUSE SEIRE**

## **MONITORING THE DEFORMABILITY AND FLATNESS OF THE RESTORED ROAD SURFACE POST-EXCAVATION**

MAGISTRITÖÖ

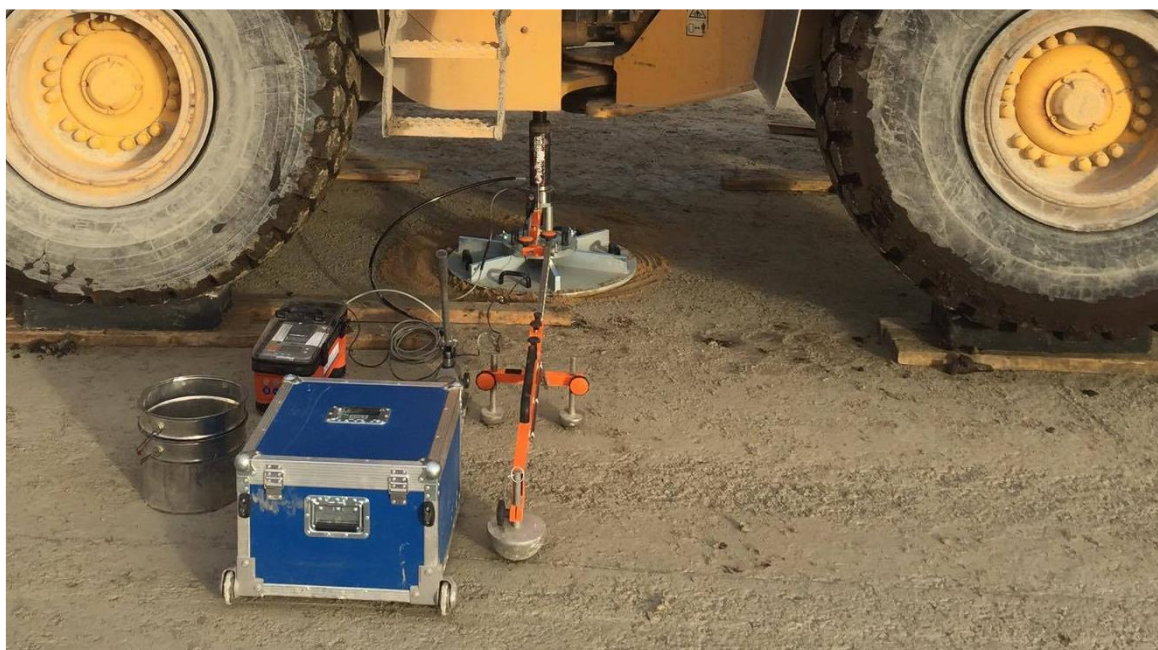
Plaatkoormuskatse läbiviimiseks on vaja: koormusplaat koos raamiga, hüdrotungraud, mõõteseade koos anduritega, mis mõõdavad rakendatavat jõudu ja vajumi suurust, arvuti elastsusmooduli arvutamiseks ning vasturaskust [11].

Joonis 1.11 Plaatkoormuskatse seade 762mm plaadiga ning vastukaal (rataslaadur) [11].

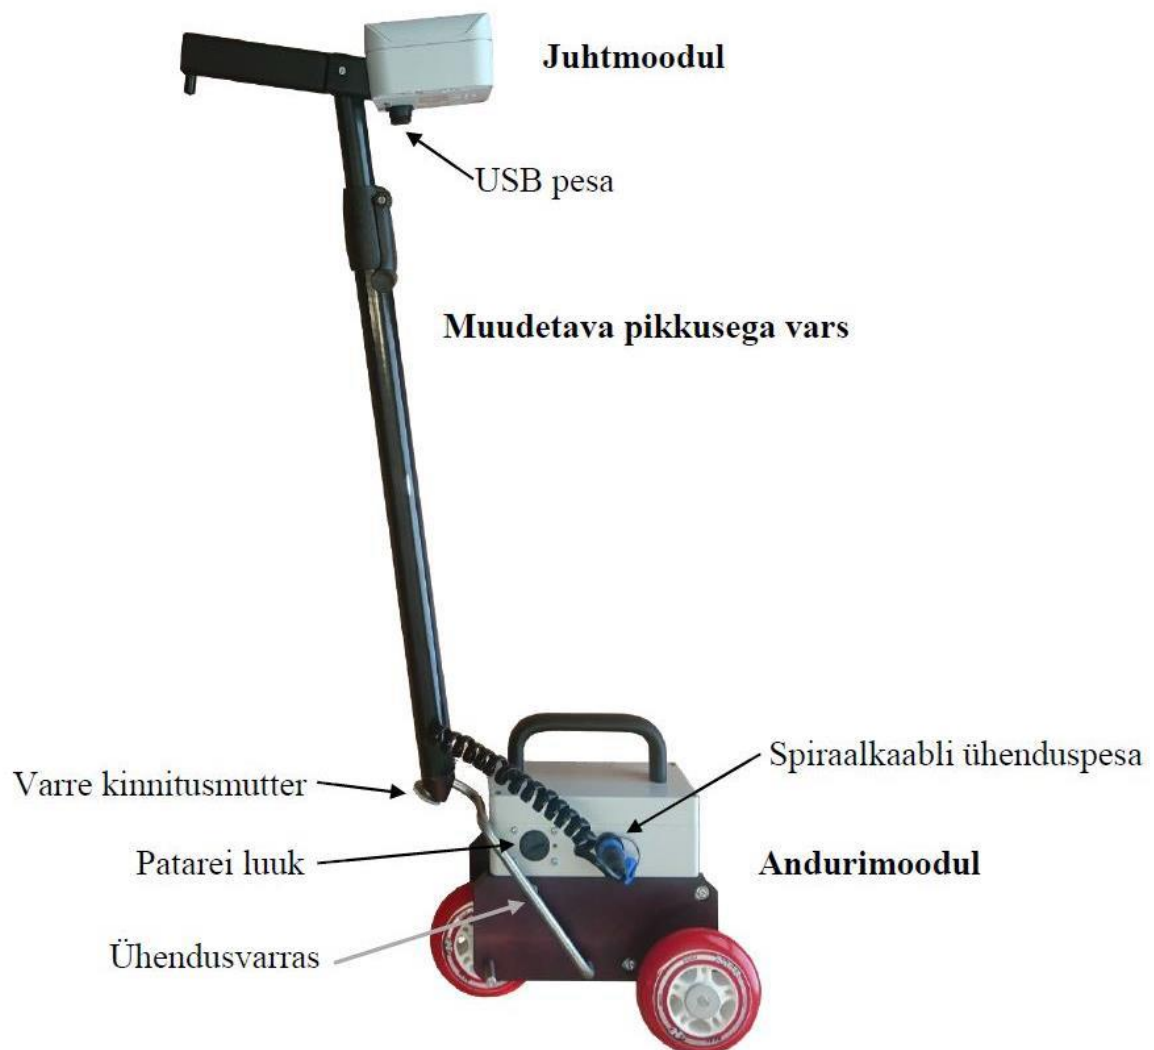
- Kalde mõõtmise lahutuvõime:  $0,01^\circ$  või  $0,01\%$
- Maksimaalne kalle:  $\pm 30^\circ$  ( $\pm 50\%$ )
- Andmeedastus: USB, Bluetooth.
- GPS täpsus:  $\pm 2,5$  m.
- Iga katse on varustatud kellaaja ja kuupäevaga.

Joonis 2.1 Gapman käsiprofilomeeter [16].

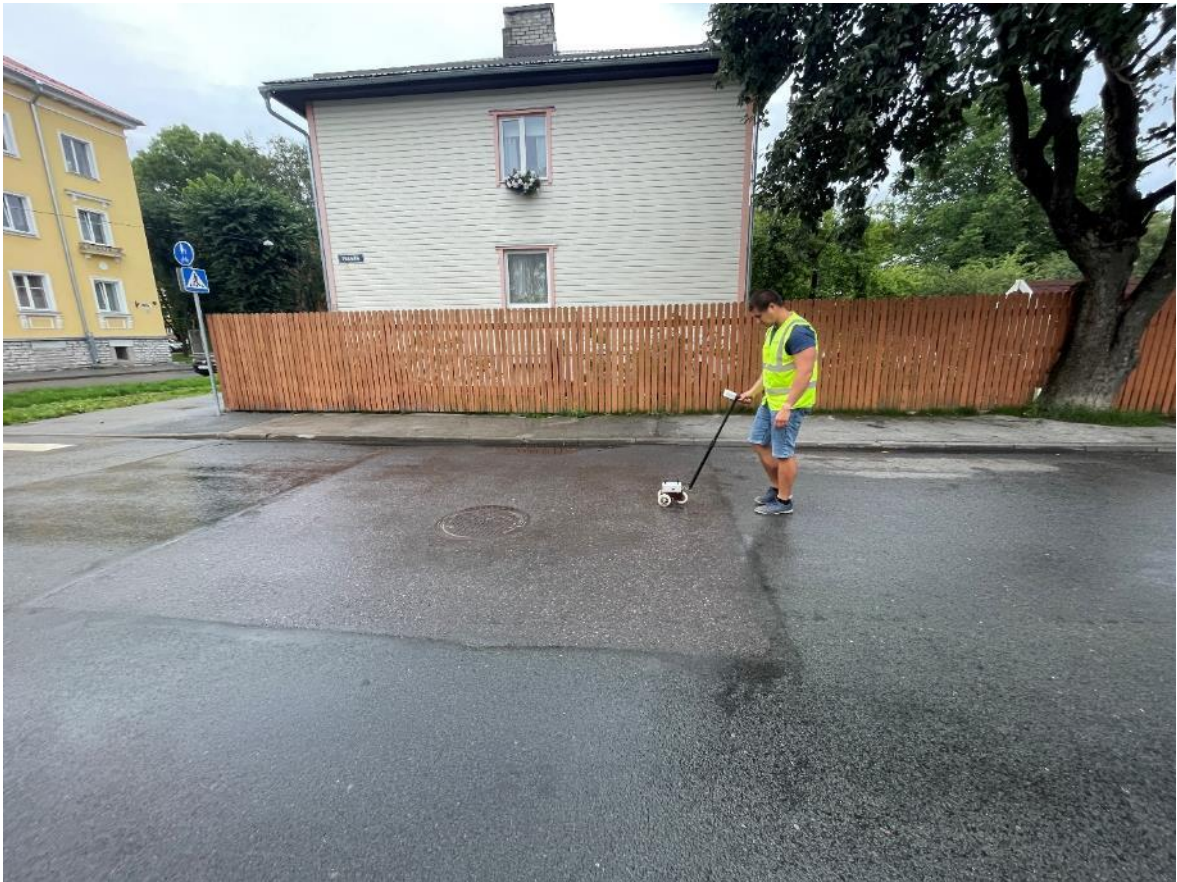
Joonis 1: Puuvilla tänava 32 katseobjektil tasasuse mõõtmine Gapman käsiprofilomeetriga.

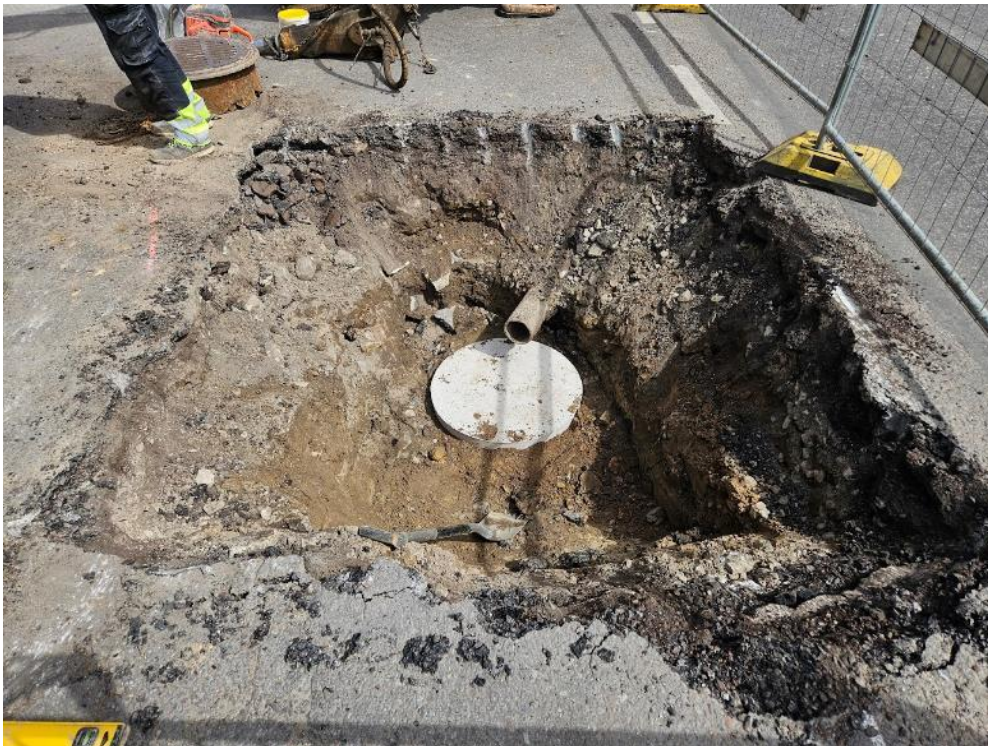
Joonis 4: Kaldega üleminekualadega tehtud kaevik katseobjektil Mulla tänav 2.

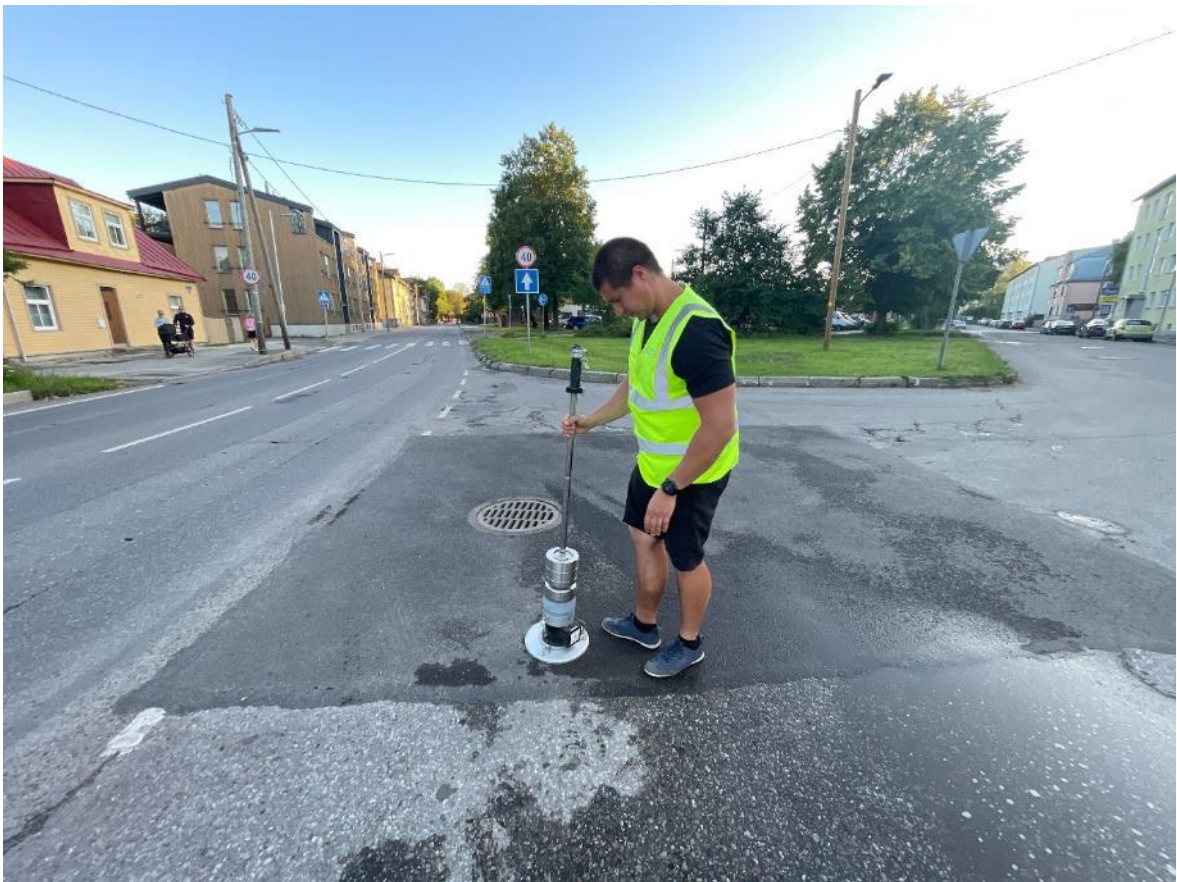
Joonis 6: Asfalteeritud lapi deformeeritavuse mõõtmised Dynatest 3032 LWD deflektomeetriga katseobjektil Mulla tänav 2.

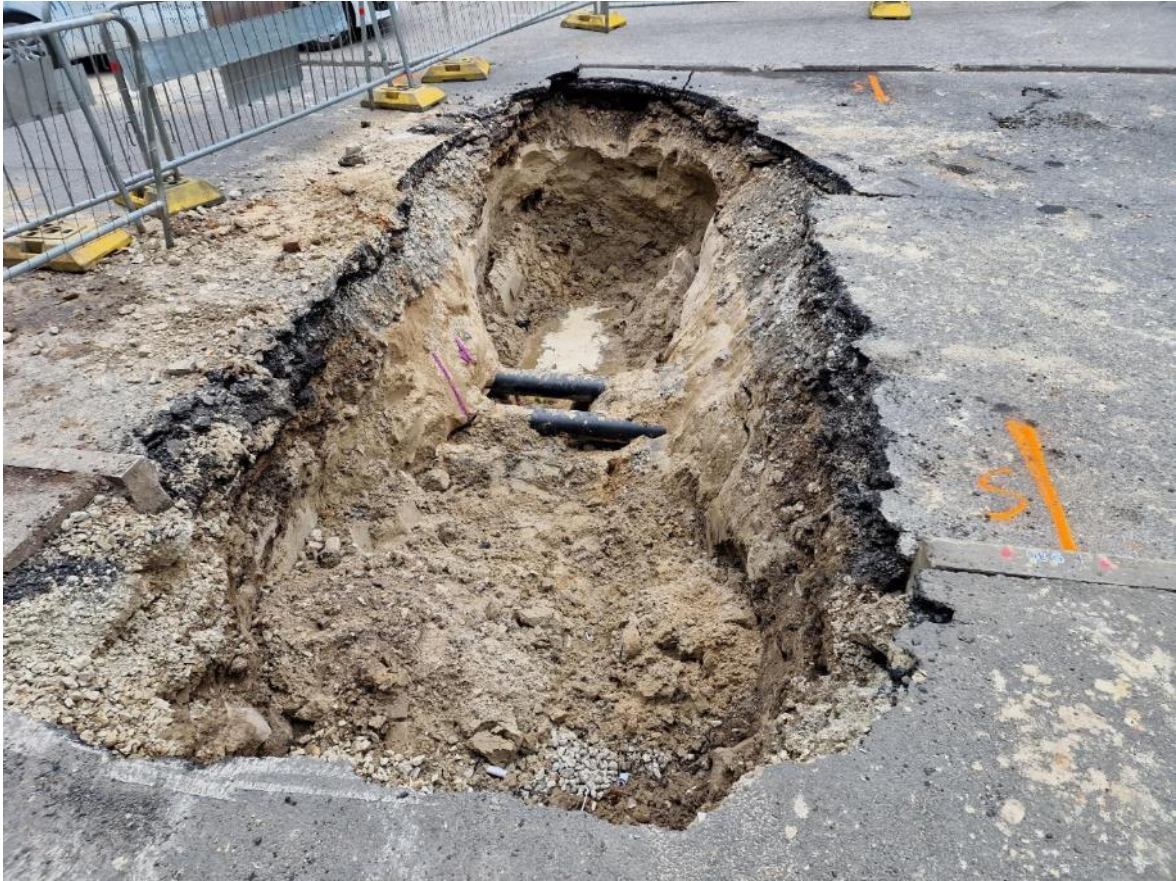
Joonis 7: Kaldega üleminekualadega tehtud kaevik katseobjektil Keemia tänav 16.

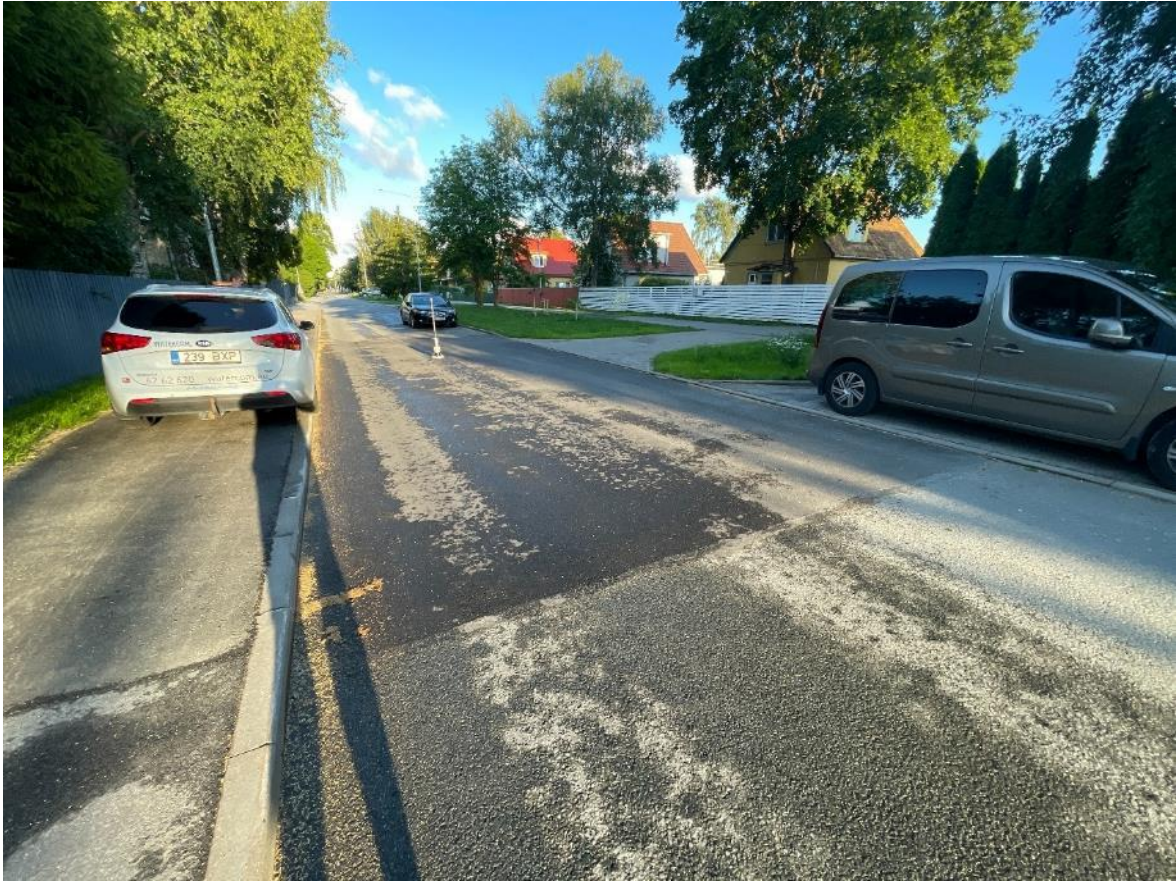
Joonis 11: Asfalteeritud lapi deformeeritavuse mõõtmised Dynatest 3032 LWD deflektomeetriga katseobjektil Räägu tänav 13.

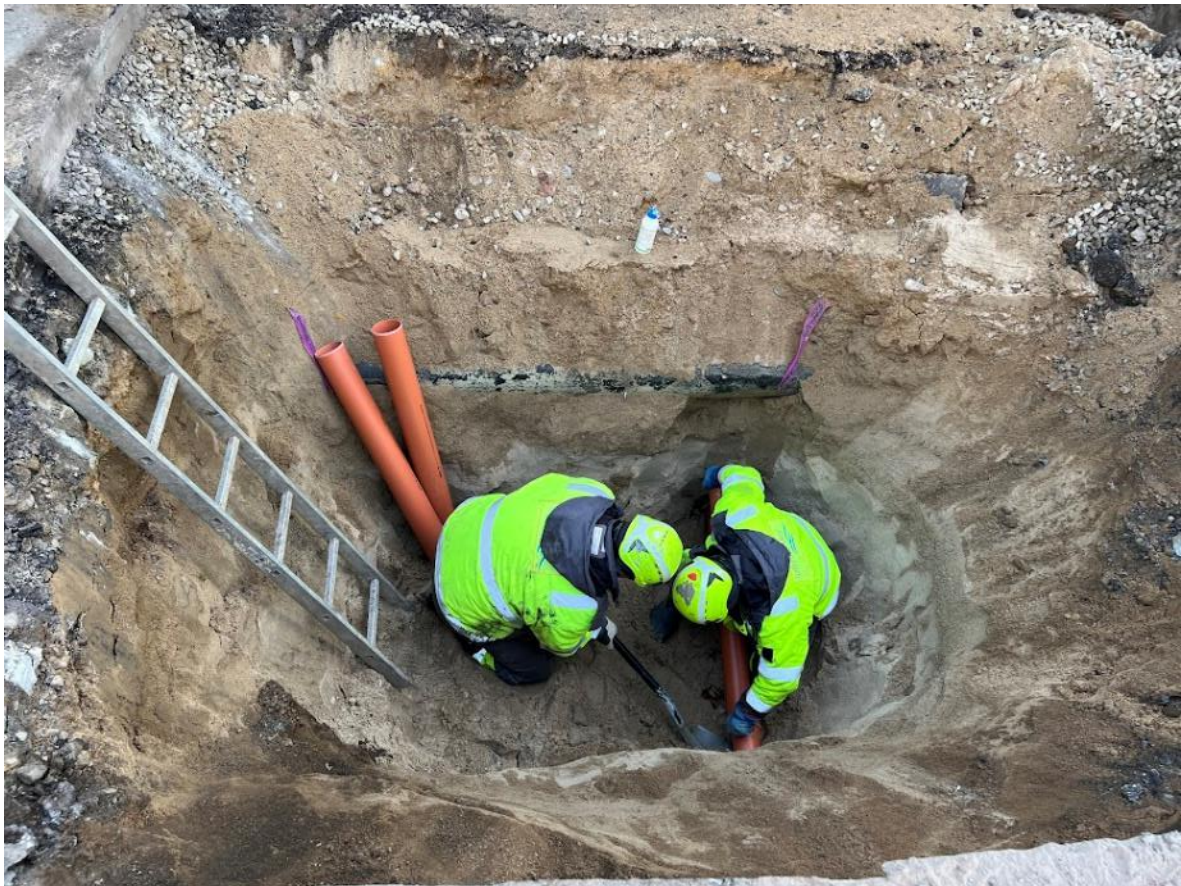
Joonis 15: Kaldega üleminekualadega tehtud kaevik katseobjektil Tondi tänav 3.

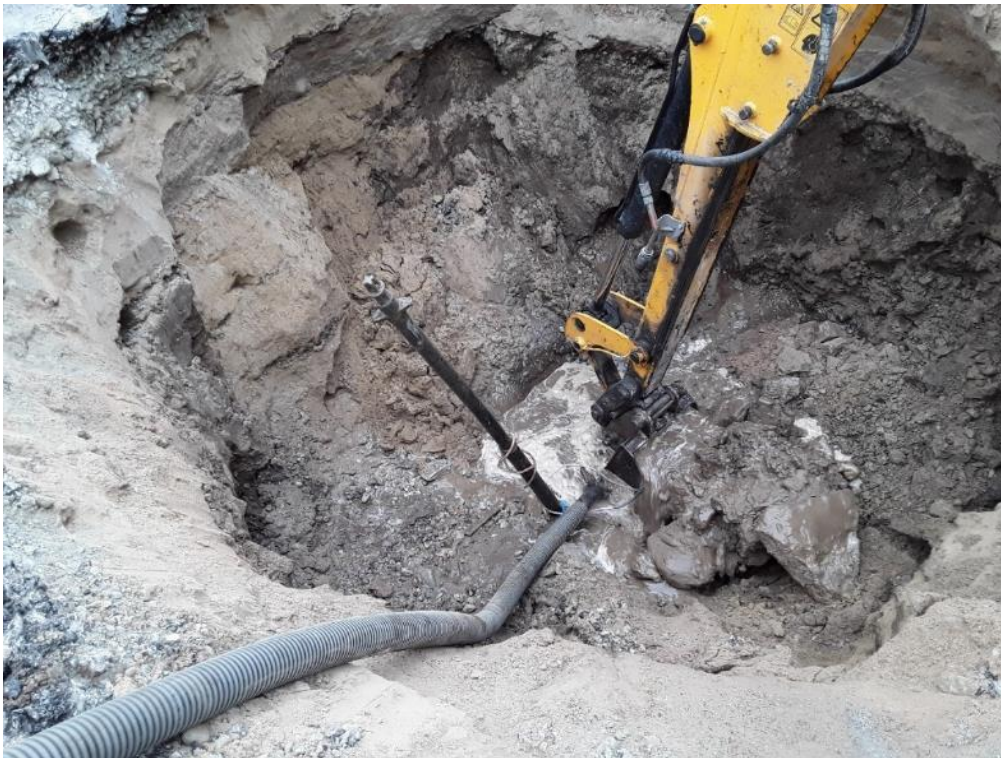
Joonis 17: Kaldega üleminekualadega tehtud kaevik katseobjektil Suur-Sõjamäe tänav 6.

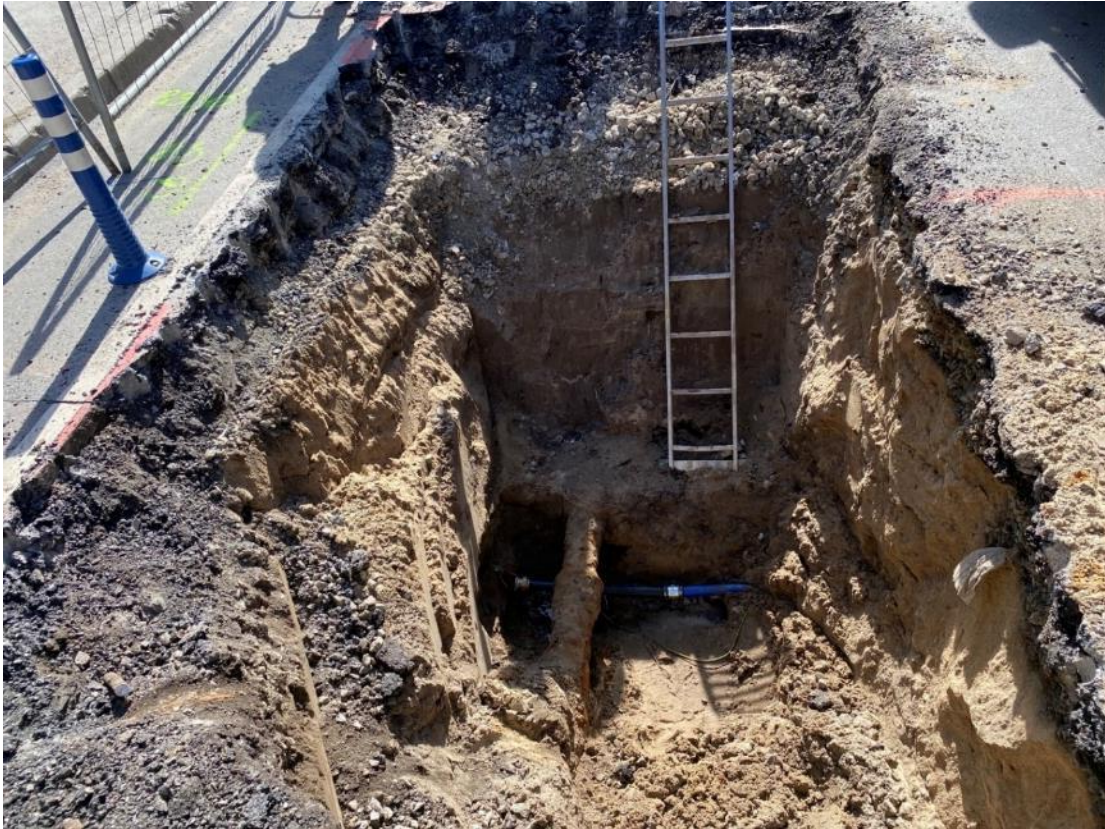
Joonis 33: Järsu üleminekualadega tehtud kaevik katseobjektil J. Vilmsi tänav 32.

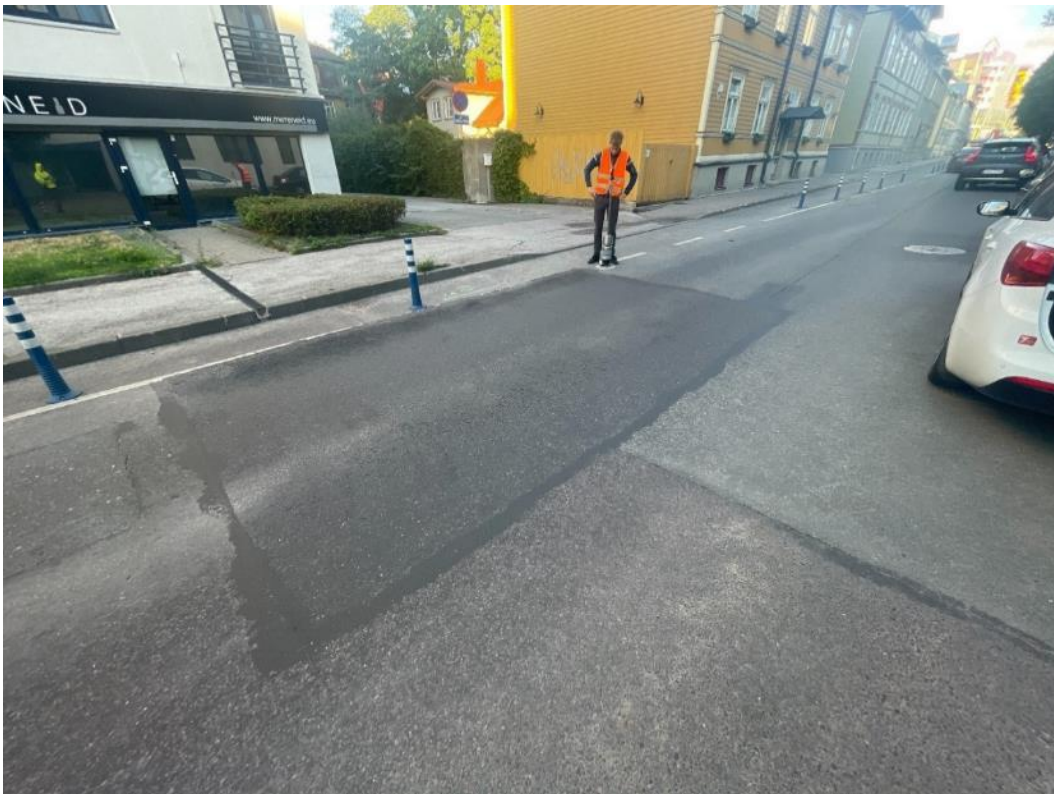
Joonis 34: Asfalteeritud lapi deformeeritavuse mõõtmised Dynatest 3032 LWD deflektomeetriga katseobjektil J. Vilmsi tänav 32.

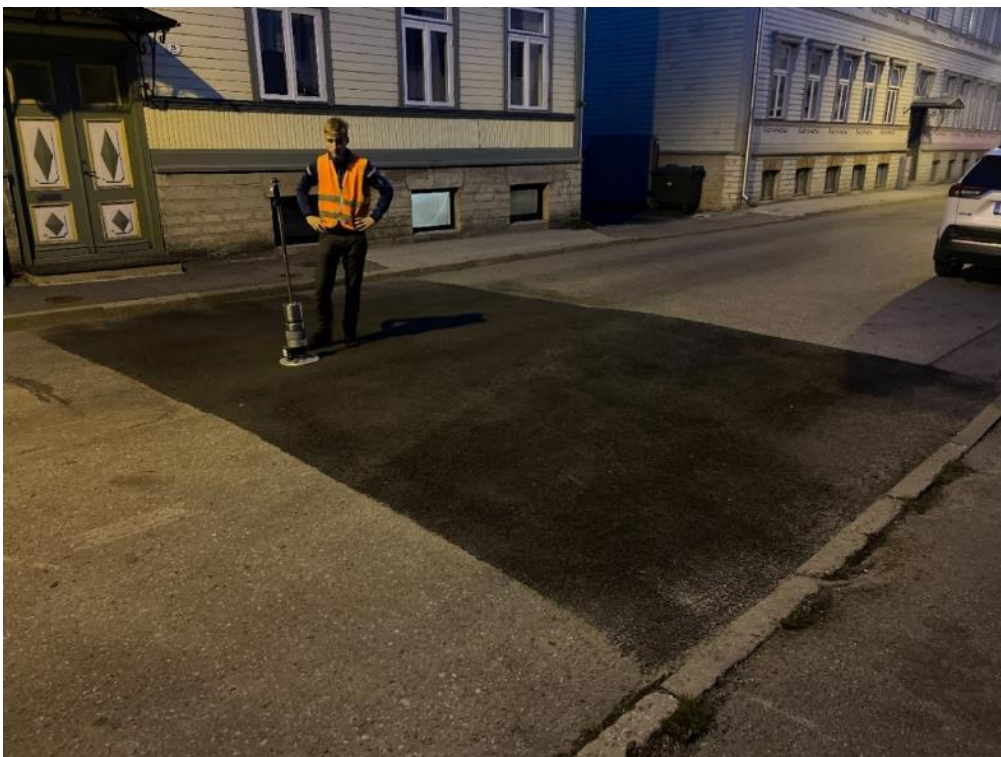
Joonis 38: Asfalteeritud lapi deformeeritavuse mõõtmised Dynatest 3032 LWD deflektomeetriga katseobjektil Sügise tänav 8.

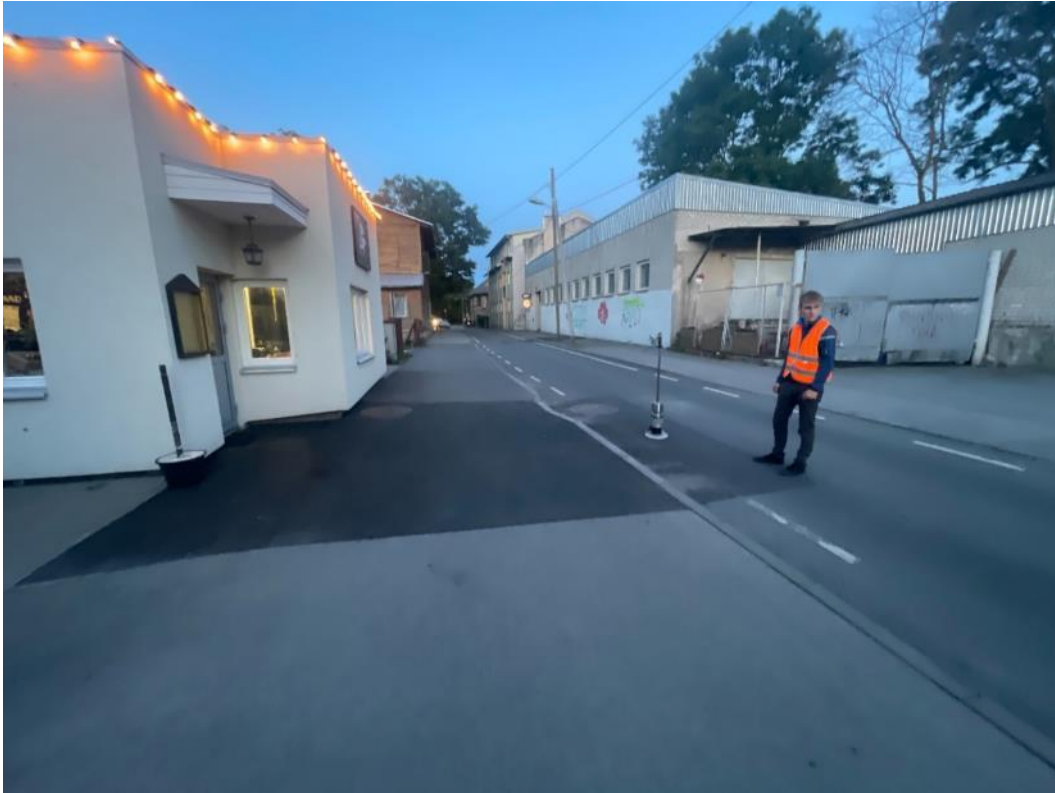
Joonis 45: Asfalteeritud lapi deformeeritavuse mõõtmised Dynatest 3032 LWD deflektomeetriga katseobjektil Vabriku tänav 6.

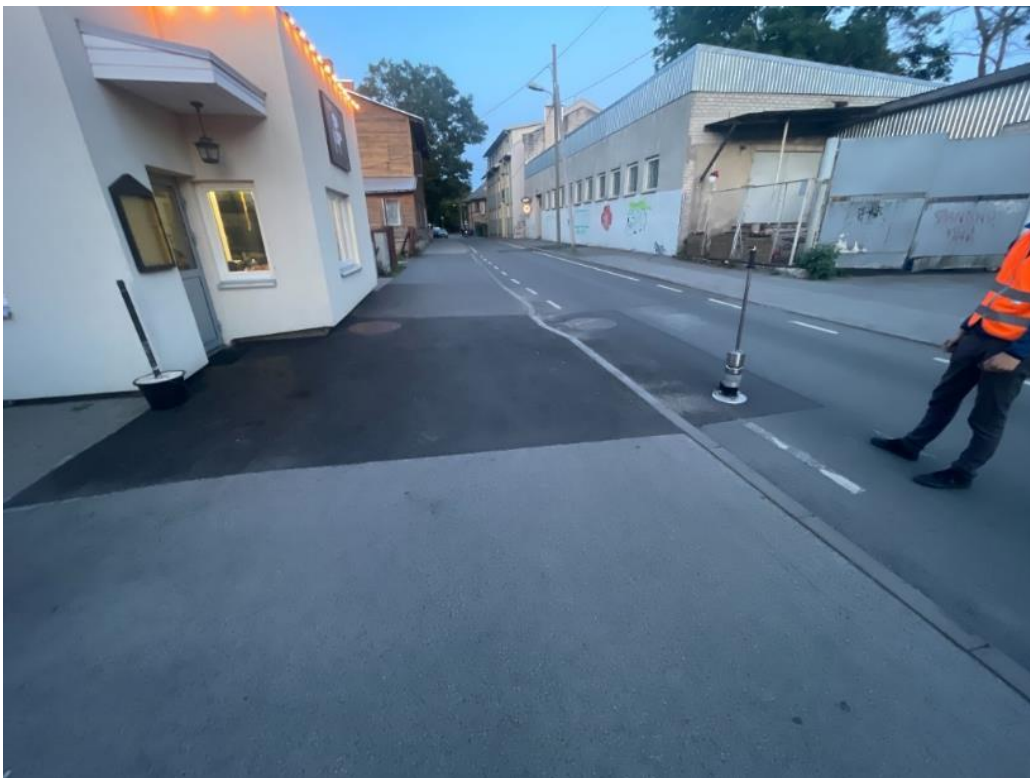
Joonis 46: Asfalteeritud lapi deformeeritavuse mõõtmised Dynatest 3032 LWD deflektomeetriga katseobjektil Vabriku tänav 6.

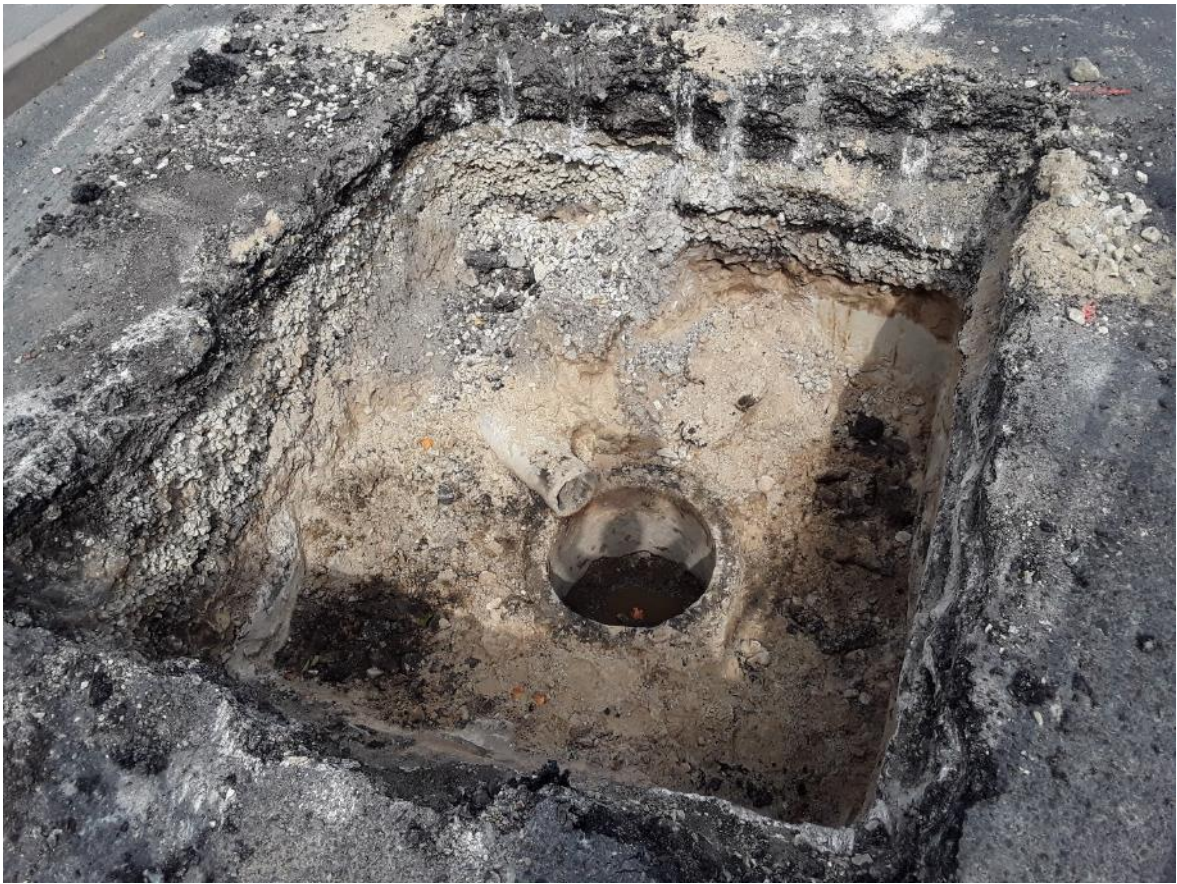
Joonis 47: Järsu üleminekualadega tehtud kaevik katseobjektil Õismäe tee 8.

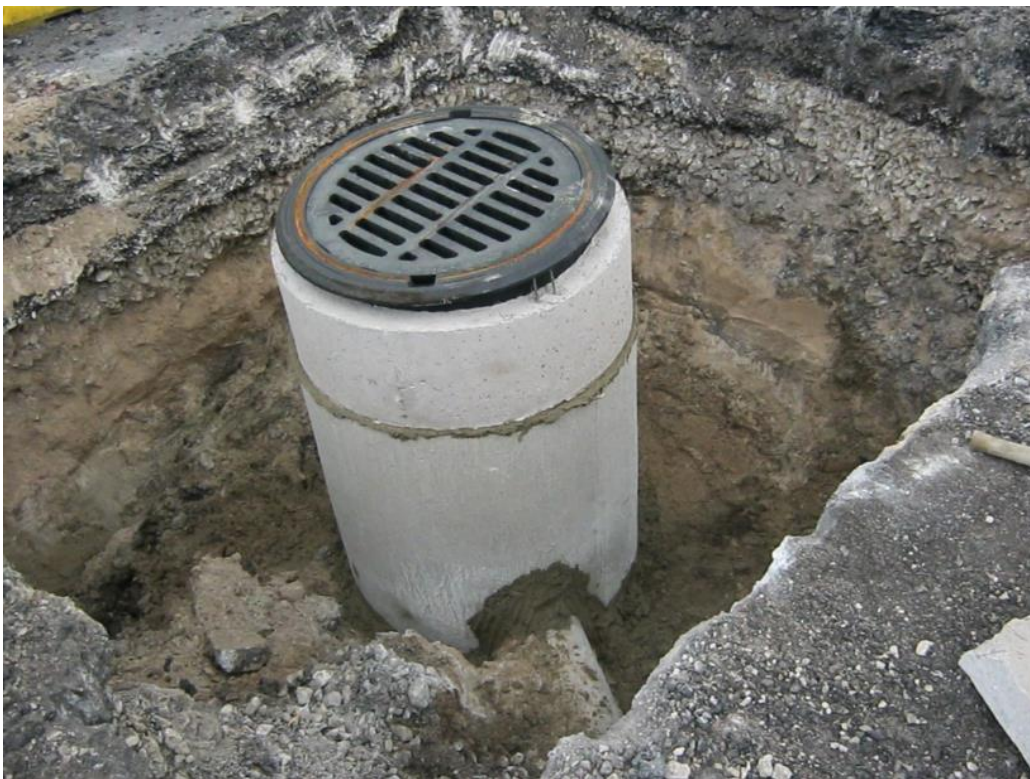
Joonis 48: Järsu üleminekualadega tehtud kaevik katseobjektil Õismäe tee 8.

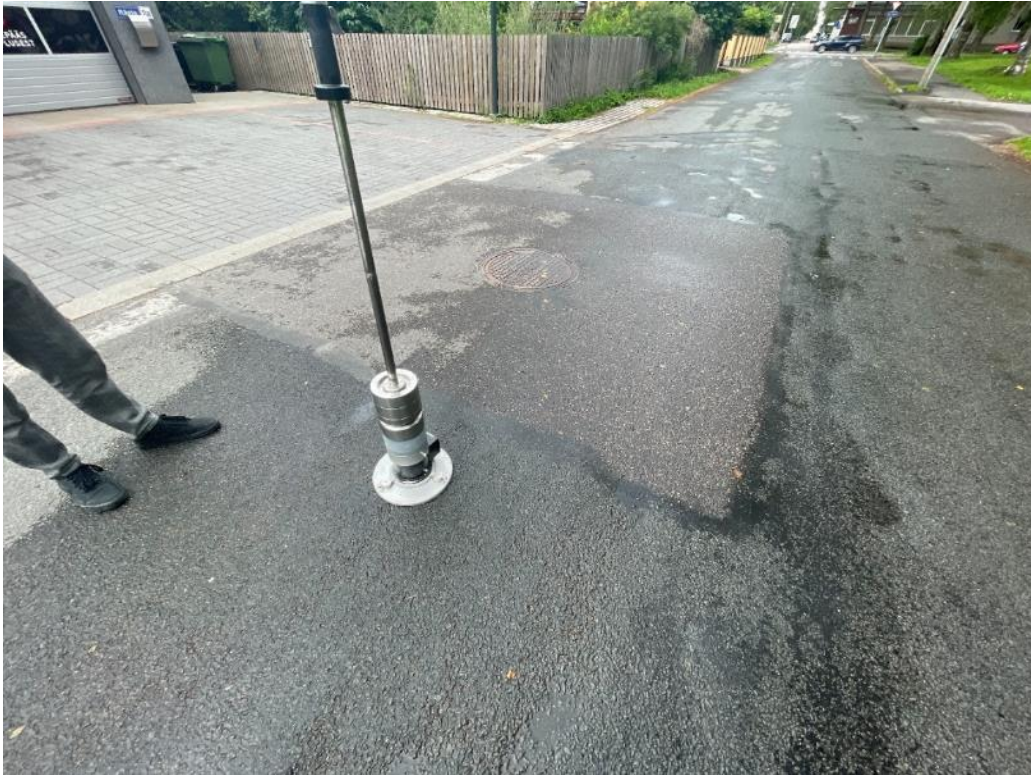
Joonis 53: Asfalteeritud lapi deformeeritavuse mõõtmised Dynatest 3032 LWD deflektomeetriga katseobjektil Rästa tänav 2a.

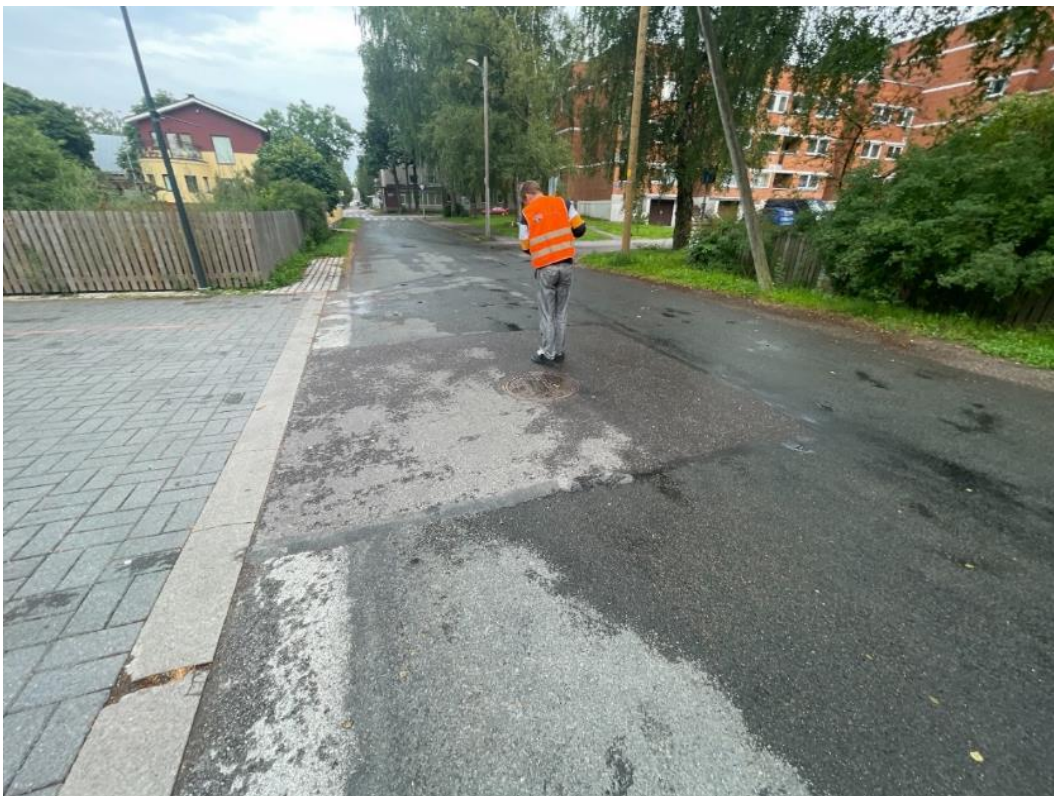
Joonis 54: Asfalteeritud lapi deformeeritavuse mõõtmised Dynatest 3032 LWD deflektomeetriga katseobjektil Rästa tänav 2a.
