2.5 KOKKUVÕTE, JÄRELDUSED JA TULEVASED UURINGUD

2.6 SUMMARY, CONCLUSION AND FUTURE DEVELOPMENT

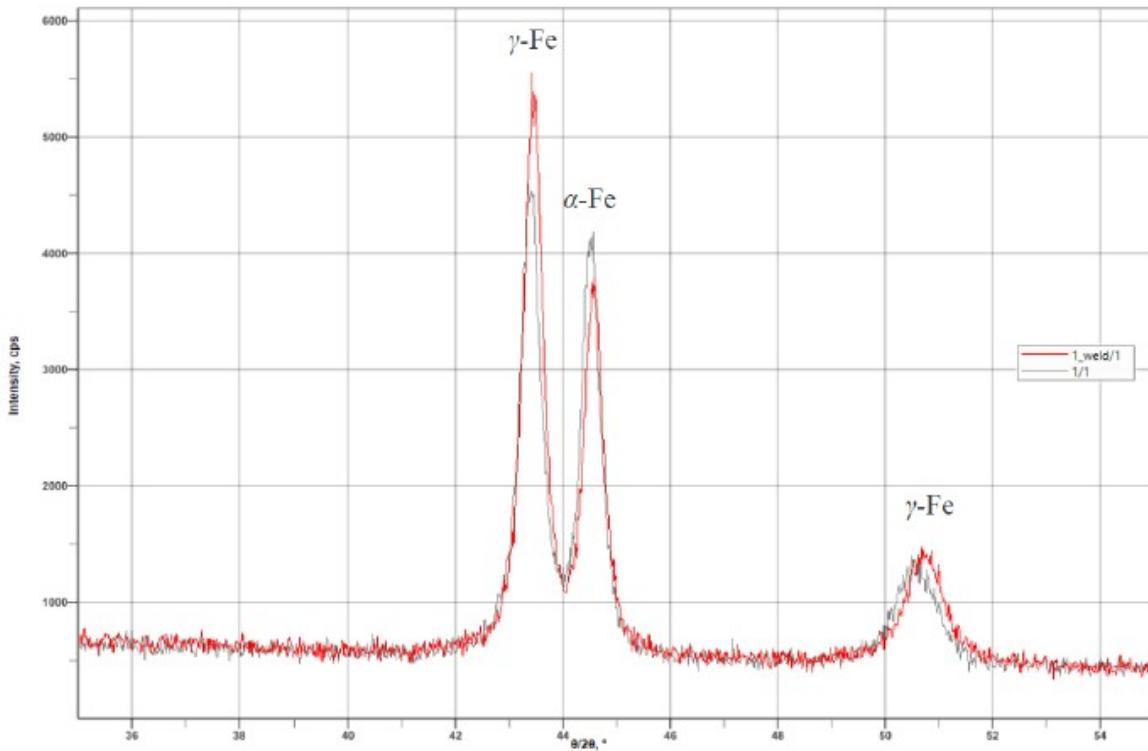
Joonis 2.19 Katsekeha nr 1, XRD analüüs, punane – keevis ja hall – põhimetall, γ -Fe ja α -Fe tippnihe (ingl k Peak shift)

Selgitus: XRD analüüs näitab 2 faasi: austeniitne ja ferriitne. Keevitusõmbluses on vähem austeniiti kui põhimaterjalis.

Super Duplex-il SEM- ja XRD analüüs avastas, et makrostruktuuris on kokkusulamatus juureõmblusel, mis viitab poorsusele ja kõrgele hapniku sisaldusele. XRD analüüs näitas, et põhimaterjalis ja keevisõmbluses on võrdne kodus ferriiti ja austeniiti ning nende kogused vastavad ka tingimustele. Mingeid teisi faase ei ole leitud. Järeduses on soovitatud kasutada suuremat soojussisestust juurõmbluse keevitamisel, et tagada piisav kokkusulamine.
