**PALKMAJA RENOVEERIMINE KIVIMÄE RÕHTPALKMAJA  
NÄITEL**

Lõputöö

Lõputöö eesmärgiks on tuua välja renoveerimisvõtted, mis hiljem ei tekitaks hoonele niiskuskahjustusi. Uurimisobjektiks saab olema 1927. aastal Raplamaal, Kohila vallas, Rootsi külas, Kivimäel ehitatud palkmaja.

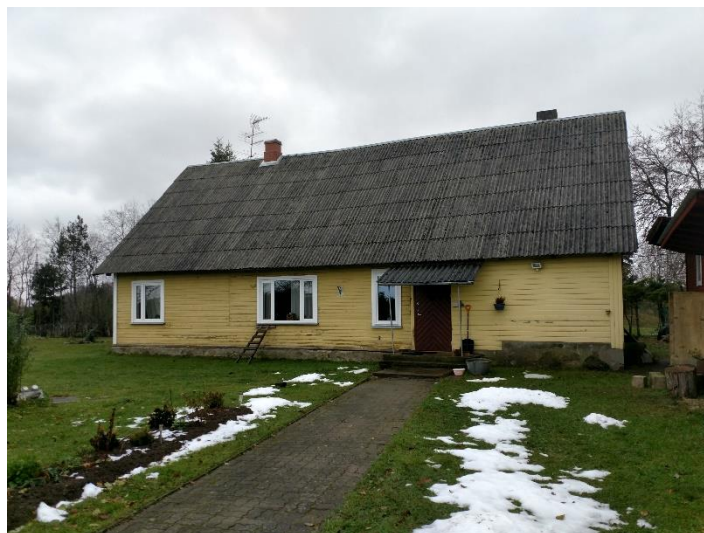
**Joonis 5.** Kivimäe rõhtpalkmaja

Uuritavaks objektiks on Raplamaal, Kohila vallas, Rootsi külas, Kivimäel asuv rõhtpalkmaja (Joonis 5). Tegemist on 1927. aastal ehitatud majaga, mis on üks mitmest kümnest tuhandest hoonest, mis 1919-1929. aastal ehitati. Täpsemalt ehitati neil aastatel umbes 40 000 uut elamut, mis oli tolle aja ehitusbuumi tipp.

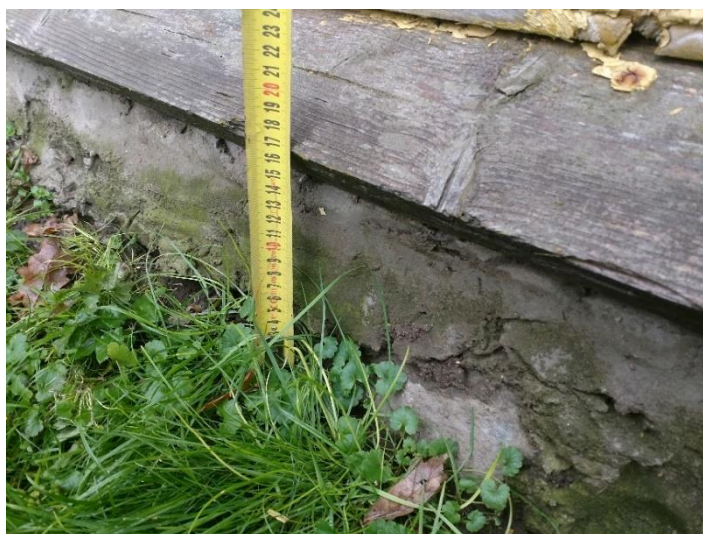
**Joonis 7.** Näide madalast soklist

Kivimäe palkmajal on maakividest laotud madal lintvundament, mis on kaetud veelauaga ja osaliselt soojustatud sokkel. Vundamendi täpne sügavus ei ole hetkel teada ja enne soojustamist tuleks see välja uurida. Endiste külmade ruumide sokkel on kõrgem kui ülejäänud majal. Samuti on esmapilgul märgata, et sokliäärne pinnas on maja ümber kerkinud erinevalt (Joonis 7). Mõnel küljel on sokli kõrgus enam vähem soovituslikes piirides (30-40 cm).

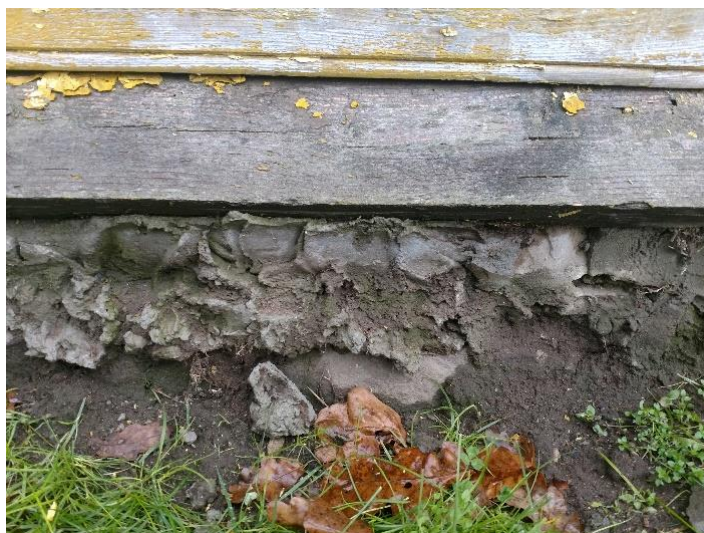
**Joonis 8.** Seguga lapitud sokkel

Tundub, et soklit on üritatud seguga paranda (Joonis 8), mis võib olla halb variant, kuna suure tõenäosusega on vundamendi ladumisel kasutatud lubimörti, mis oli tol ajal peamine lintvundamendi seguaine. Lubimört ja tänapäeva tavaline betoonisegu ei pruugi hästi omavahel haakuda ja ajapikku võib betoonisegu lahti tulla. Kivide vaheliste aukude täitmisel ja muudel vundamendi parandustel soovitatakse kasutada originaalset seguainet.

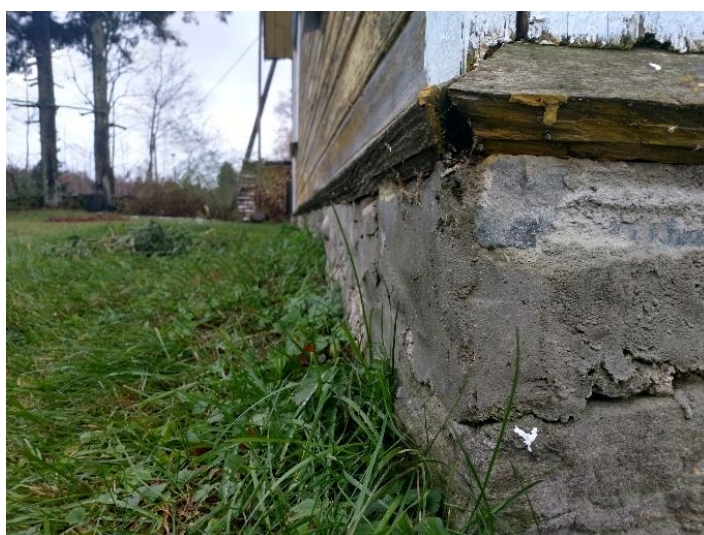
**Joonis 9.** Veelaud ei ole piisavalt üle sokli ääre

Üks hea asi, mis sokli kaitsmise puhul silma paistab, on veelaua olemasolu. Halb jällegi see, et paigaldatud veelaud ei ole piisavalt üle sokli ääre (Joonis 9) ja ühel palkoni küljel puudub sokli veelaud täielikult. Veelaud peaks olema 2-3 cm üle sokli ääre, et vesi ei jookseks sokli ja veelaua vahele. Soklile seguga tehtud parandused ei ole õiged, segu on tõmmatud vastu veelauda, mille tulemusena tekib veelaua ja segu vahele pragu, kust vesi pääseb ligi alumistele palkidele. Kui on tahetud kuidagi kaitsta veelaua alla jäävat vahet vihma eest, siis on tegemist ehk liiga optimistliku lahendusega.

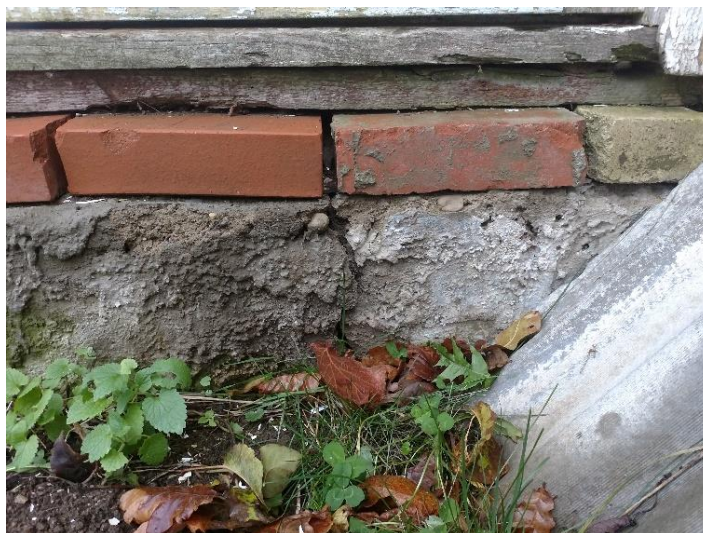
**Joonis 10.** Vertikaalne pragu soklis

Soklit vaadeldes ei märganud töö autor mingeid suuremaid vajumisi, silma jäi vaid palkoni all olevas soklis olev vertikaalne pragu (Joonis 10). Selle põhjuseks võib olla tõesti vajumine või külmakerked. Aga kuna töö autori silm ei ole nii treenitud ja kogemused on algelised, võrreldes kogenenuma spetsialistiga, siis võib autori hinnang jääda puudulikuks.

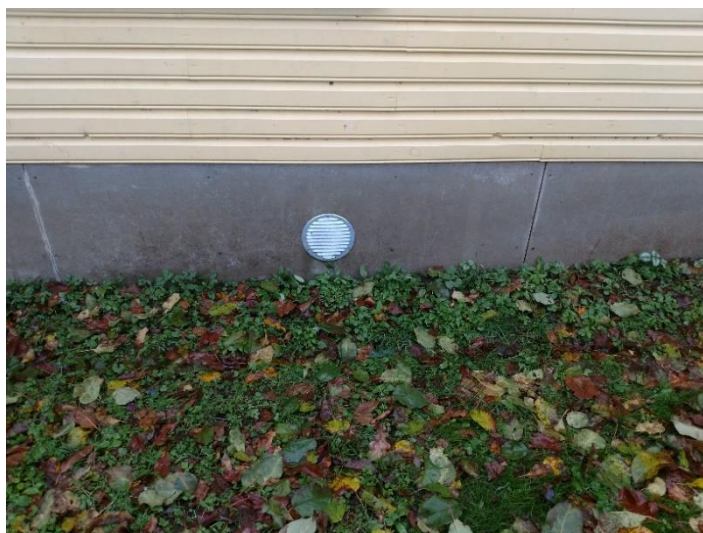
**Joonis 11.** Tuulutussava

Talumajadele ehitati vanasti erinevaid põrandaid, mis olenes pere rikkusest või kohalikest saadavatest materjalidest. Kivimäe palkmaja eluruumides on ehitatud puidust põrandad, välja arvatud dušši- ja leiliruum, kus on betoonplaatidest elektriküttega põrand. Kahe ruumi ulatuses on alt tuulutatav põrand ühe tuulutussavaga (Joonis 11). See tuulutussava on tõenäoliselt juurde puuritud, kuna ümber maja kuskil mujal tuulutussavasid näha ei ole.

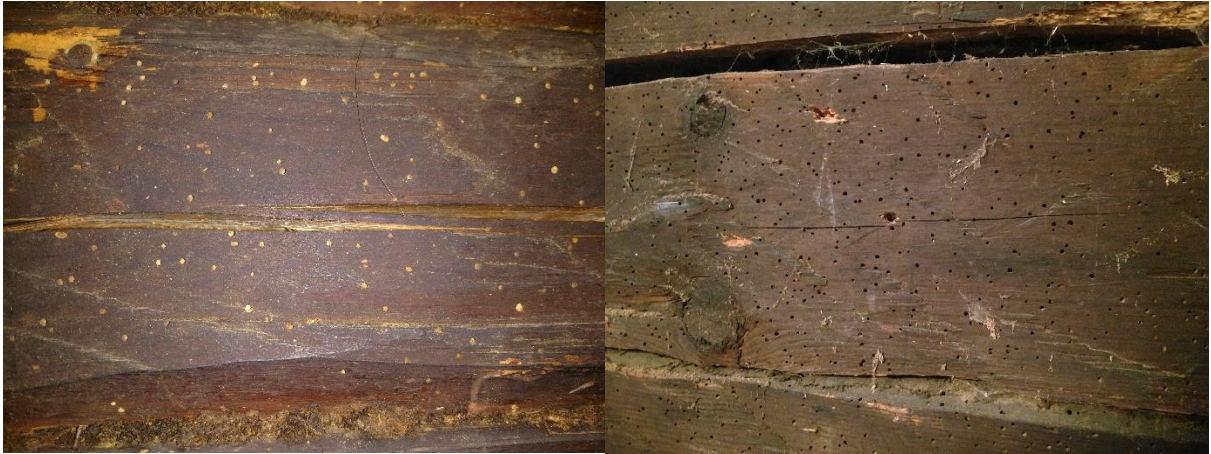
**Joonis 12.** Väljalennuavad palgis

Seinte olukorrast rääkides võib välja tuua esiteks putukate väljalennu avad (Joonis 12). Kuigi igas seinas neid auke ei ole või ei ole nii palju, siis tegemist on ikkagi ohuga millega tuleks arvestada. Hetkel ei ole töö autor ega maja elanikud aktiivseid puidukahjureid tuvastanud. Suure tõenäosusega elusaid putukaid hetkel ei ole. Kindluse mõttes soovitaks töö autor katta mõned seinad osad tärgliskliistriga kaetud paberiga, mille abil saaks tuvastada värskeid putukate väljalennu avasid paberile tekkinud aukude järgi. Parem oleks seda teha soojal perioodil, kuna siis on putukad aktiivsemad. Samas võib kasutada ka aukude märkimist markeri või mõne muu kirjutusvahendiga ja selle kaudu tuvastada uusi väljalennuavasid. Aga kuna auke on palju siis võib see olla väga ajakulukas. Võimalus on kasutada ka putukate liimpüünist.

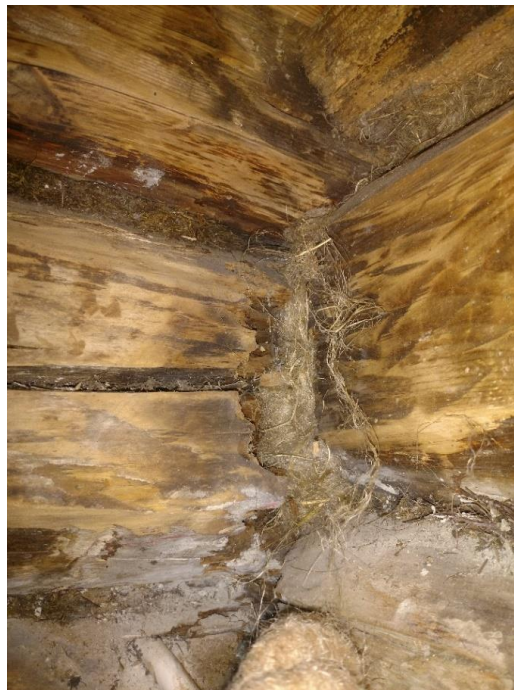
**Joonis 13.** Niiskukahjustus palkide ühenduskohas

Peale putukate on puitu kahjustanud ka närilised ja niiskus. Niiskuse kahjustused ei ole kõige hullemad, ehk majas ei ole seenkahjustusi. Näiteks on ühes palkide ühenduskohas tuvastatud niiskuse kahjustus, mille põhjuseks on segu kasutamine palkide liitekohas katmisel (Joonis 13). Segu eemaldamisel oli näha, et puit oli selles kohas pehkinud ja pudenes käega katsudes. Sellistes olukordades on kõige targem segu kindlasti eemaldada ja lasta kahjustatud kohal ära kuivada, et niiskus ei leviks edasi. Igasugu vahede ja pragude täitmisel kus kardetakse külma sissepääsemist, oleks palkmaja puhul targem kasutada linatakku, mis oleks hea tihendusmaterjal.

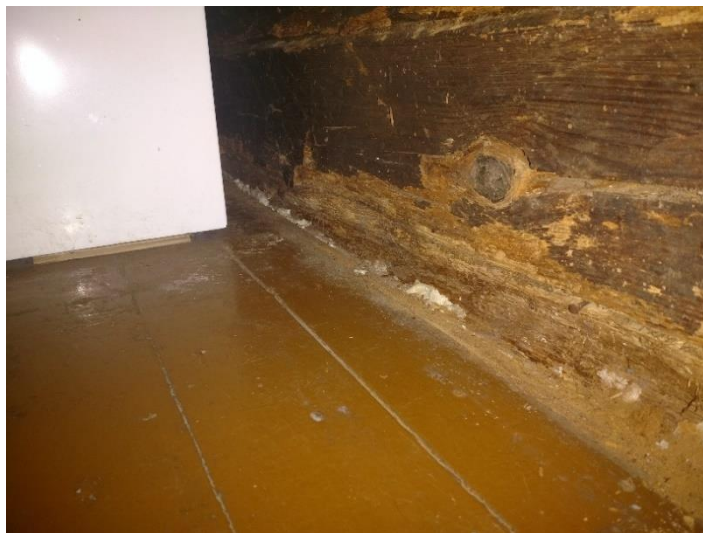
**Joonis 14.** Putukate ja näriliste poolt kahjustatud palk

Peale niiskuse on kahjuriteks olnud ka närilised (Joonis 14). Suhteliselt suure näriliste poolt tekitatud kahjustuse põhjuseks oli toidukapp millel puudus tagasein. Kapist leiti koristamise ja hävitamise käigus toitaineid ja hiirte väljaheiteid. Praeguseks seda kappi enam ei ole ja näriliste tõrjeks on maja omanik võtnud abiks ka kaks kassi. Samuti kasutatakse tõrjeks veel lõkse, kohtades kuhu kassid ei pääse. Kuna majas on kassid, siis mürki kasutada ei saa.

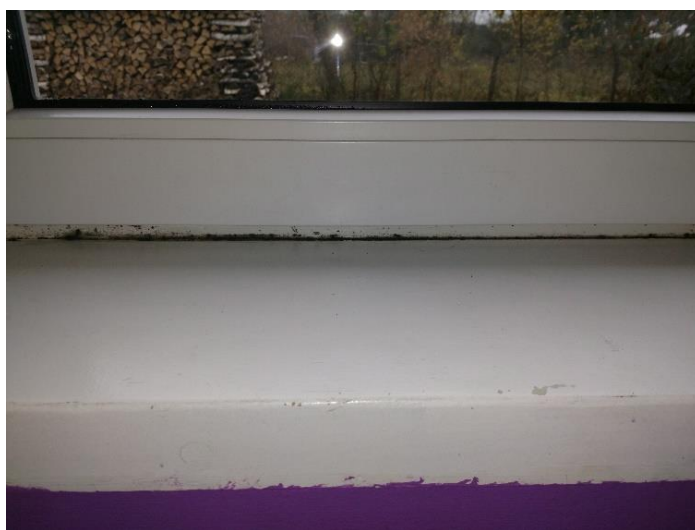
**Joonis 16.** Hallitus akna all

Maja aknad on probleemsemad kui uksed. Enamus maja akendest on plastikust. Tundub, et need aknad ei ole just kõige õhutihedamad, mis annab eriti tunda talvel suure külmaga. Ühele akna hingele tekib jääne kiht, mis näitab et kuskilt tuleb külma läbi. Tõenäoliselt külmub hingedele tekkinud kondents, mis jätab jäise mulje. Samuti teevad muret akende alumised nurgad, kus tundub olevat kasutatud silikooni kipsplaadi ja akna ühenduskoha tihendamiseks. Silikooni kihil on näha hallitust (Joonis 16). Põhjuseks võib olla ventilatsiooni puudus. Kahjustuste korral tuleks akna ümbrus lahti võtta ja uurida kipsplaadi alust olukorda.

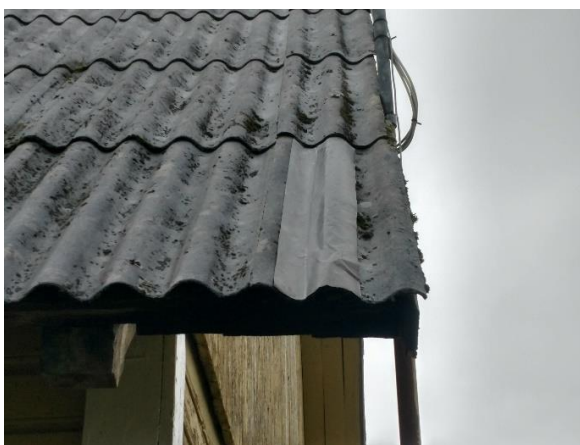
**Joonis 17.** Bituumenteibiga lapitud auk katuses

Katusekatte olukord on hetkel rahuldav, otseselt auke ei paista olevat. Katusematerjalis olevad nähtavad lõhed on lapitud bituumen teibiga (Joonis 17). Parandatud kohtadel tuleb kindlasti silma peal hoida, kuna tegemist ei ole lõplike lahendustega.

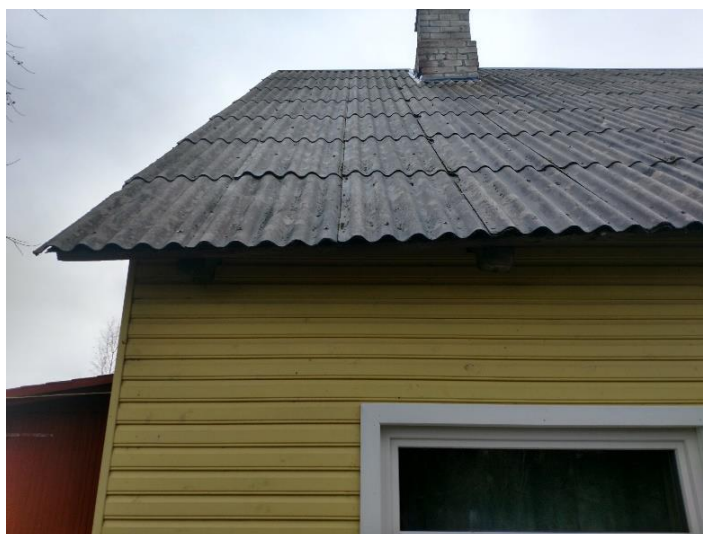
**Joonis 18.** Vajunud sarikas

Katuse seisundit ei kirjelda ainult augud katuses, sammaldanud kattematerjal ega märjad laigud katuse konstruktsioonidel. Vajunud konstruktsioonid või nende osad võivad samuti midagi katuse seisundi kohta öelda. Kivimäe palkmaja katuse puhul on märgata harjal kerget vajumist ja ka ebatavapärselt jupitatud harjaplekki. Samuti on märgata maja taga oleva sarika võimalikku vajumist (Joonis 18), mis võrreldes teiste kõrval olevate sarikatega, tundub olevat madalamal. Seal võib olla tegemist sarika ja seina ühenduskoha vigastusega, mis tuleks pööningult üle vaadata. Vajunud sarika põhjuseks võib olla ka vajunud sein või vundament.

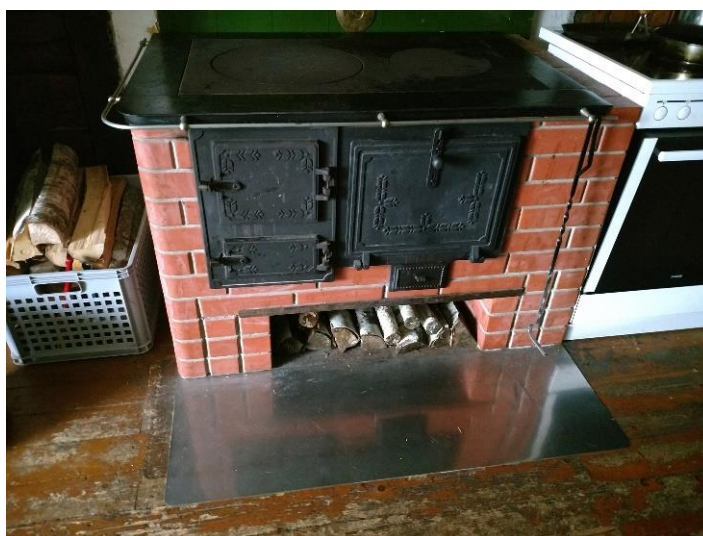
**Joonis 19.** Köögi pliit

Majas on neli erinevat küttekeha. Neljast küttekehast on väljavahetatud või uued ehitatud kolm, milleks on sauna keris, köögi pliit (Joonis 19) ja magamistoas ahi. Köögi pliit on ühendatud soojamüüriaga, mis kütab ka kõrval olevat ruumi. Kahe esialgse eluruumi vahel on säilinud ümmargune plekkahi. Võimalik, et tegemist on maja originaalse küttekehaga (Joonis 20).

ei esinenud, pliit on suhteliselt uus, laotud uuesti mõned aastad tagasi. Magamistoa ahi on arvatavasti vanem, ehituskvaliteet näib olevat kehvapoolne. Ahju ukse pealsed kivid olid segust lahti, mis tuli omaniku poolt tagasi panna.

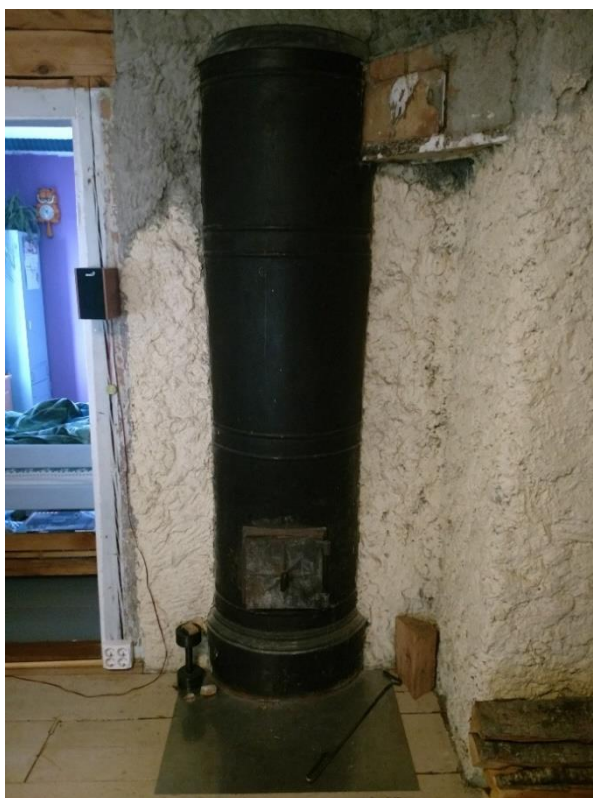
## **Joonis 20.** Plekkahi

Plekkahju, mis tundub ahjudest vanim olevat, tuli ka natuke parandada. Ahju koldesse oli kukkunud paar siseseina kivi. Kuna plekkahju sisemusele on raske ligi pääseda siis tema remontimine oli raskendatud. Selleks kutsuti abiks pottsepp, kes ladus ahju koldele uue sisemuse. Samuti vahetas ta ära ka sisemise ukse luugi, mis eelmiste omanike poolt oli pooleks köetud.

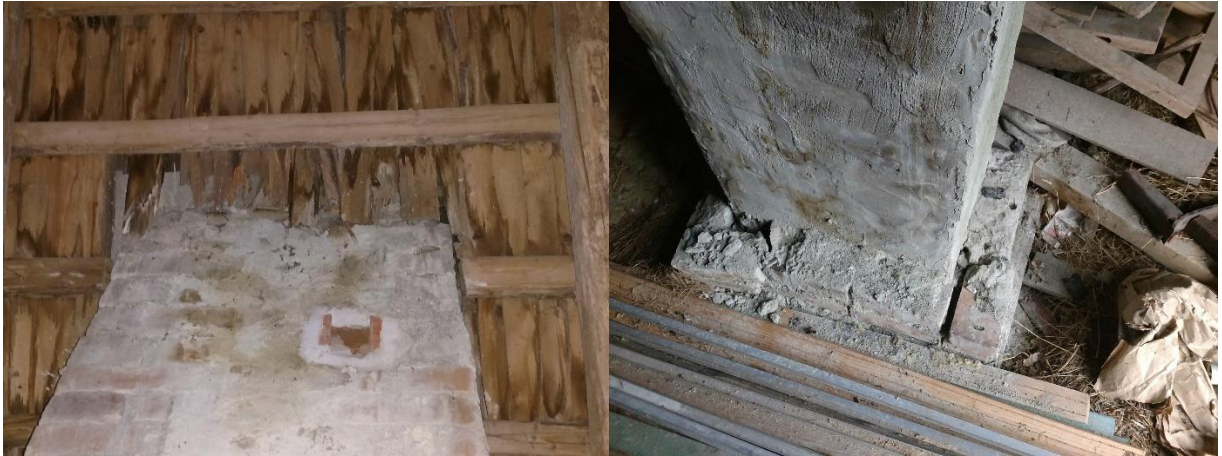
**Joonis 21.** Lekkiva korstna ja katuse ühenduskoha kahjustused

Nagu eelnevalt sai mainitud, korstnate seis oli ühel väga halb ja teisel rahuldav. Üks neist oli väga pigine ja laotud vastu penni, mis samuti oli pigiga määrdunud. Seda korstent ei vahetatud välja täielikult, vaid alates vahelaest ja kuni katuseeni koos uue korstnapitsiga. Samuti laoti ta seekord pennist kergelt mööda. Teisel korstnal sadas katuse liitekohast vihma sisse, mis nüüdseks on parandatud ja täidetud bituumenmastiksiga ning kaetud pleki ja bituumenteibiga. (Joonis 21).

märjast korstnast ja muidugi vahedest, korstna ja katuse vahel. Vigade paranduseks sätiti katuse harjalt korstna taha tulevat plekki, vahed täideti bituumenmastiksiga ja kaeti pleki ning bituumenteibiga. Teine korsten oli vana ja kaetud liigse pigiga. Samuti asetses ta pennile liiga lähedale, mistõttu oli ka penn pigiga määrdunud. Korsten asendati uuega, selleks et ta pennile liiga lähedal ei oleks ja ei tekitaks potentsiaalset ohtu, laoti uus korsten kergelt pennist mööda.
