**KIVIMÜÜRITISE SOOLADE
KONTSENTRATSIOONI VÄHENDAMINE
OHVERKROHVIDE ABIL PATAREI
MEREKINDLUSE NÄITEL**

**SALT CONCENTRATION REDUCTION WITH SACRIFICIAL
PLASTERS FROM STONE WALLS IN PATAREI MARINE
FORT**

MAGISTRITÖÖ

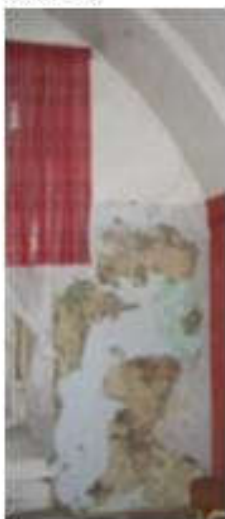
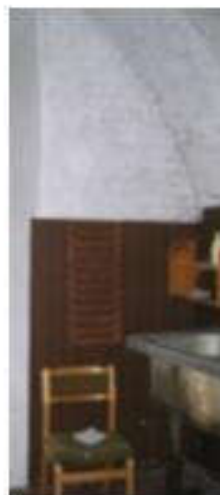
Joonis 5. Asukohas "Sein 1" 2005. aastal läbi viidud niiskuse mõõtmise tulemused [19]

2005 aastal koostatud uuringu käigus [19] mõõdeti ka niiskusesisaldust erinevates seintes. *Mõõtmised teostati mikrolainete peegeldumist kasutava materjalide niiskusesisalduse mõõtjaga MOIST 200. Kasutatav mõõtesagedus 2,45 GHz, mõõtesügavus anduriga MOIST-P kuni 30 cm, mõõtemääramatus 1...2 %, mõõtepiirkond $0\% < W < 400\%$ (kuiva materjali suhtes). [---] Kõik mõõtepunktid on juhuslike vigade vähendamiseks kolme mõõtmise keskmised. Juhuslikult kattuvad mõõtmiste asukohad G-G käesoleva magistritöö „Sein 1“ asukohaga ja F-F „Sein 2“ asukohaga. Mõõtmised F-F ja G-G teostati välisseinte siseküljel.*

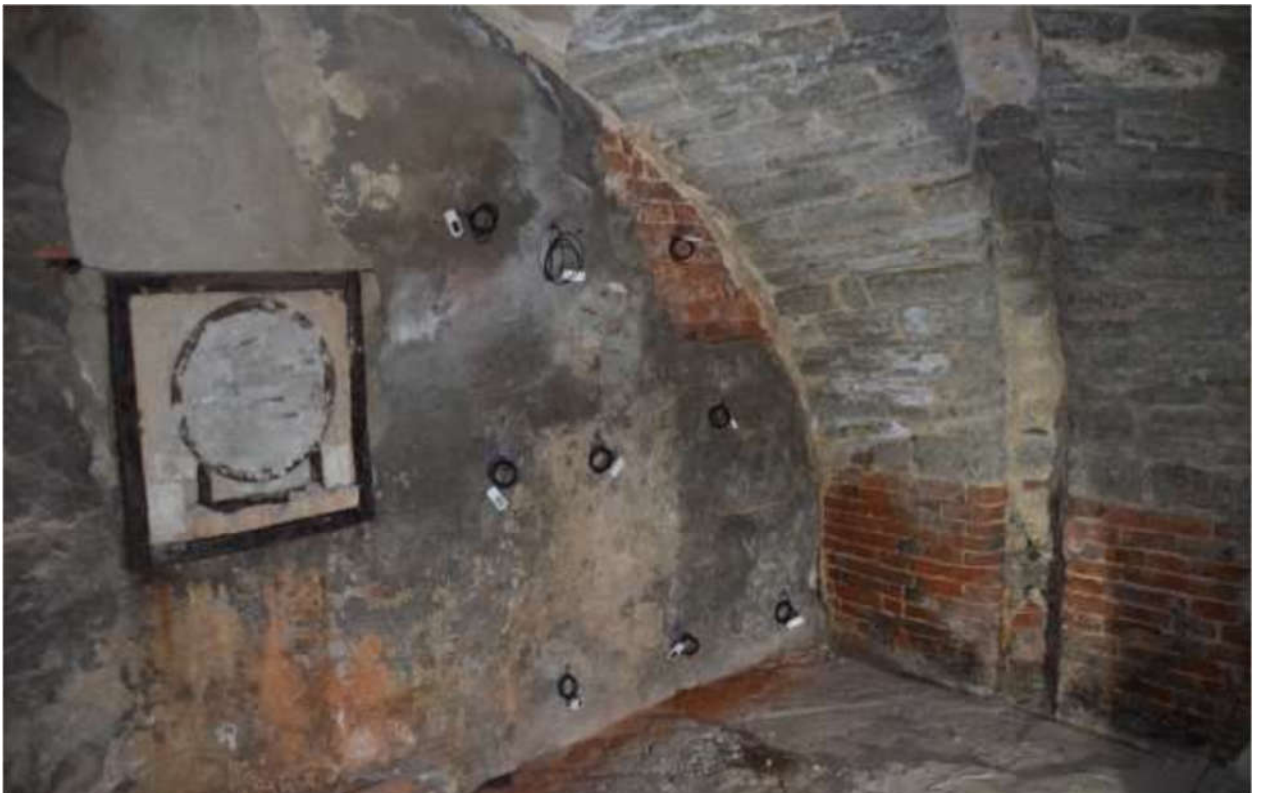
Joonis 11. Logerid ruumis 1004 ("Sein 2") [31]

Ruumis 1004 (antud magistritöö sein 2 asukoht) oli oluline muutuja välisuks, mis paiknes mõõtmispiirkonna lähedal ja oli mõõtmisperioodi jooksul avatud, eesmärgiga kuivatada ja ventileerida ruumi. 1,8m kõrgusel olnud andurite graafikute põhjal, mis ei näidanud 100% niiskust, saab järeldada, et suvise sooja perioodi jooksul ukse lahti hoidmine küll tõstis seinte temperatuuri $-0,5^{\circ}\text{C}$ pealt 18°C peale, aga ei muutnud seina niiskussisaldust väiksemaks. Õhuniiskus seina puuritud aukudes püsis stabiilselt 90% ja 95% vahel. Seega välisukse kaudu ventileerides ja välisõhuga suvel soojendades ei kuiva seinad suvisel perioodil. [31]

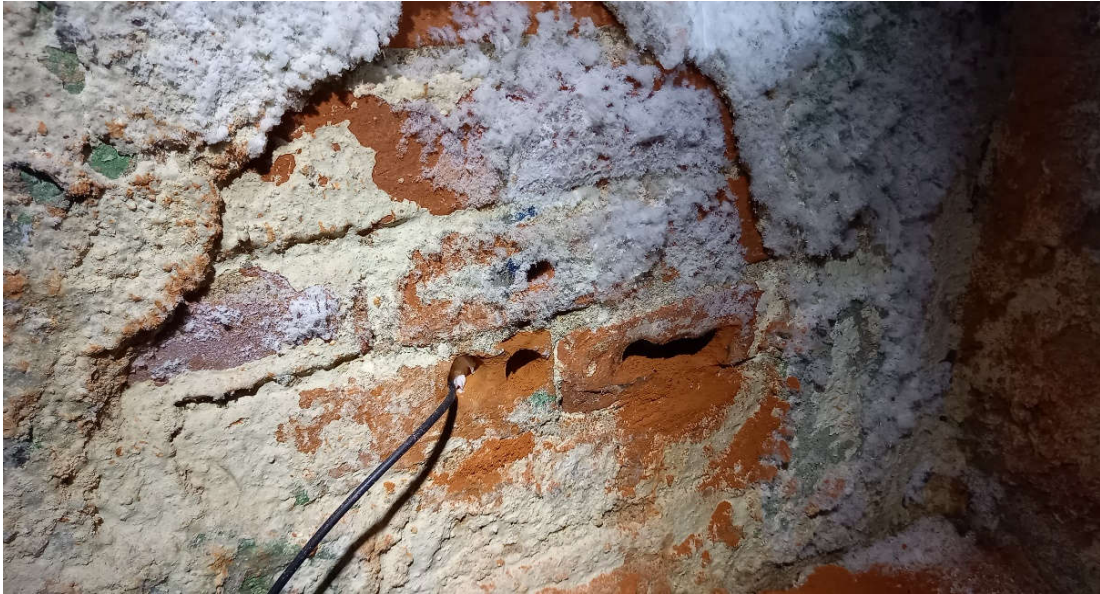
Joonis 12. Asukohas Sein 1 Pinnale kristalliseerunud sool enne krohvi paigaldust.

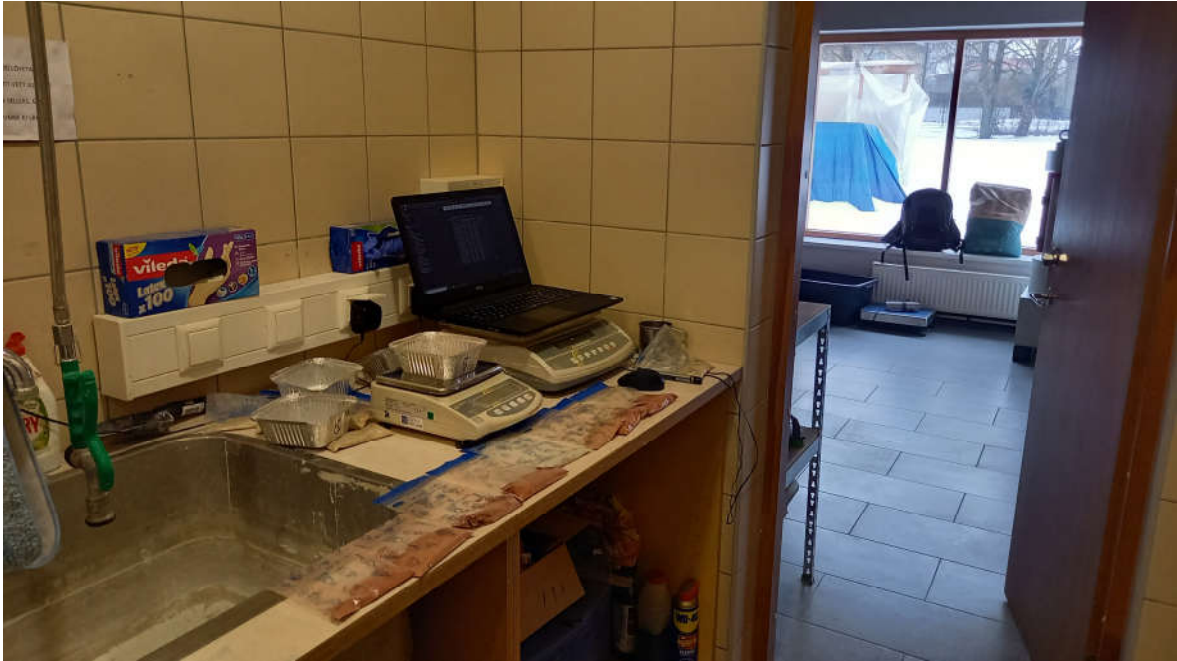
Joonis 14. Enne krohvide paigaldamist seintest võetud soolaproovide kaalumine

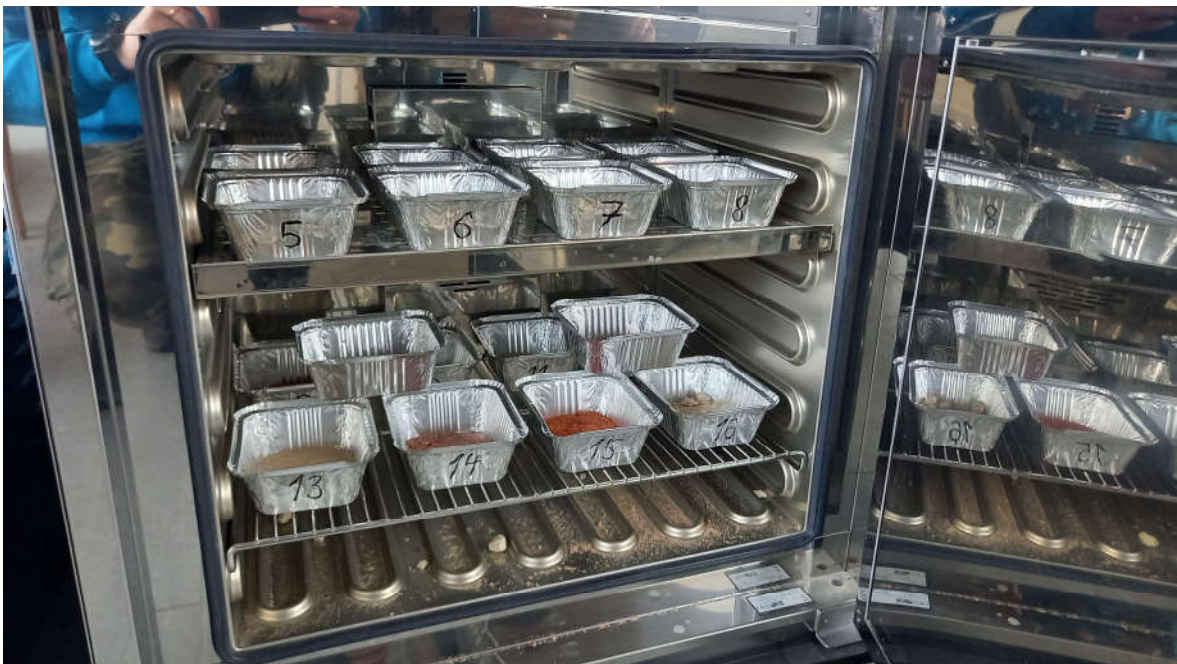
Joonis 15. Soolaproovide kuivatamine 105°C juures 48h

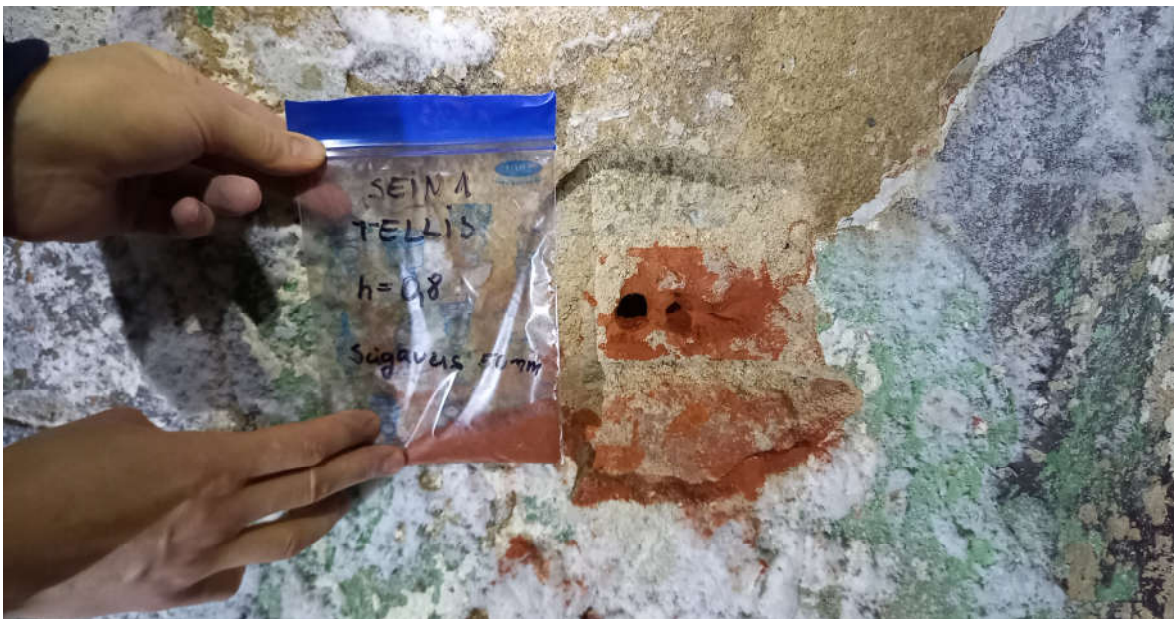
Joonis 18. Puurauk kust, võeti soolaproov ja suletav kott proovi säilitamiseks

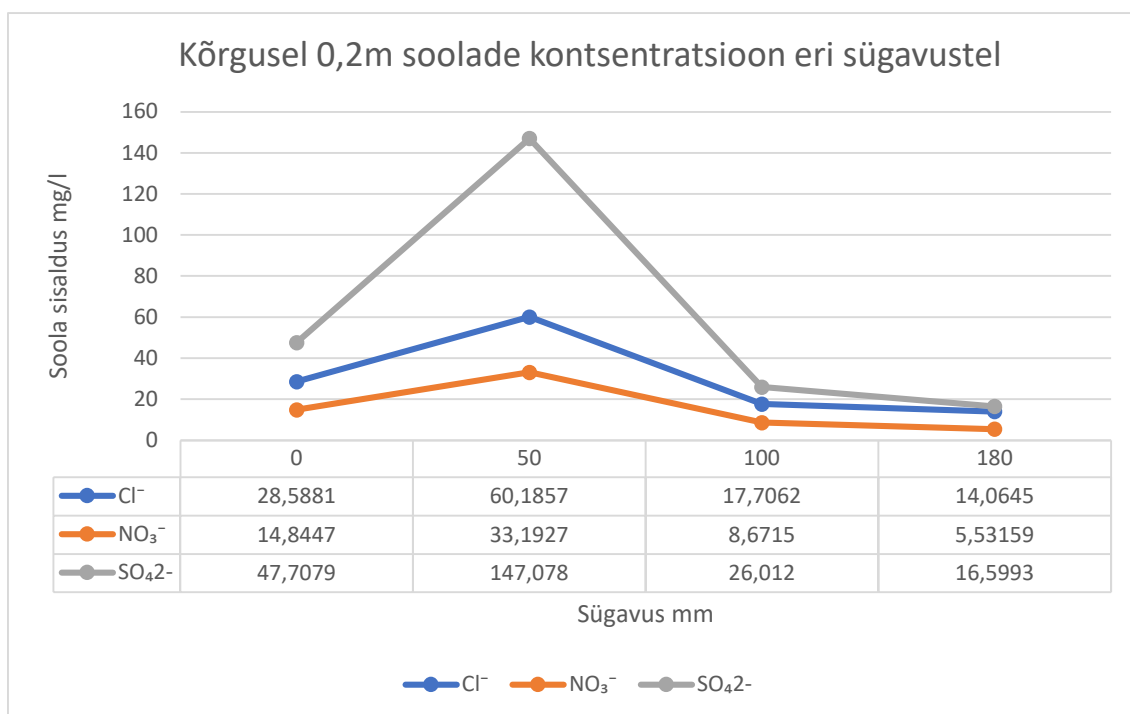
Joonistel 23, 24 ja 25 on näha kloriidide, nitraatide ja sulfaatide sisaldust müüritise eri sügavustel. Kui jätta kõrvale proov P3 (kõrgusel 0,2m, sügavus 50mm) siis on näha, et soolade sisaldused seina sügavuses vähenevad. Kõige paremini iseloomustab soolade kontsentratsiooni vähenemist sügavuse suurenedes joonis 24. Kõrgusel 1,4m (joonisel 25) on pindmine proov (P10) võetud paekivist, mitte vuugimördist nagu ülejäänud sama kõrguse proovid ning seetõttu võib selle proovi soolasisaldus olla mittekorrektne.

Joonis 23. Soolade kontsentratsioonid erinevatel seina sügavustel (h=0,2m)

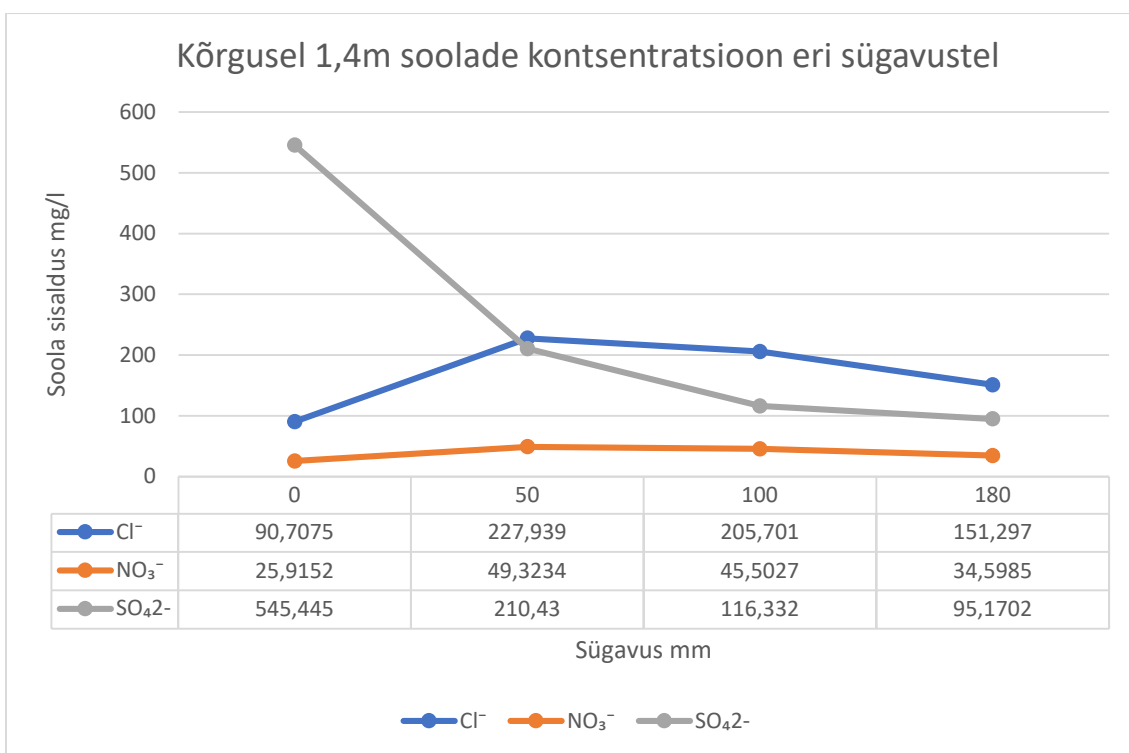
Joonis 25. Soolade kontsentratsioonid erinevatel seina sügavustel (h=1,4m)
