## **LIIKLUSOHUTUSE ERINEVATE ASPEKTIDE MÕJU TEEHOOLDE KORRALDAMISELE**

### **THE INFLUENCE OF DIFFERENT ASPECTS OF ROAD SAFETY ON THE ORGANIZATION OF ROAD MAINTENANCE**

MAGISTRITÖÖ

Tallinn 2023

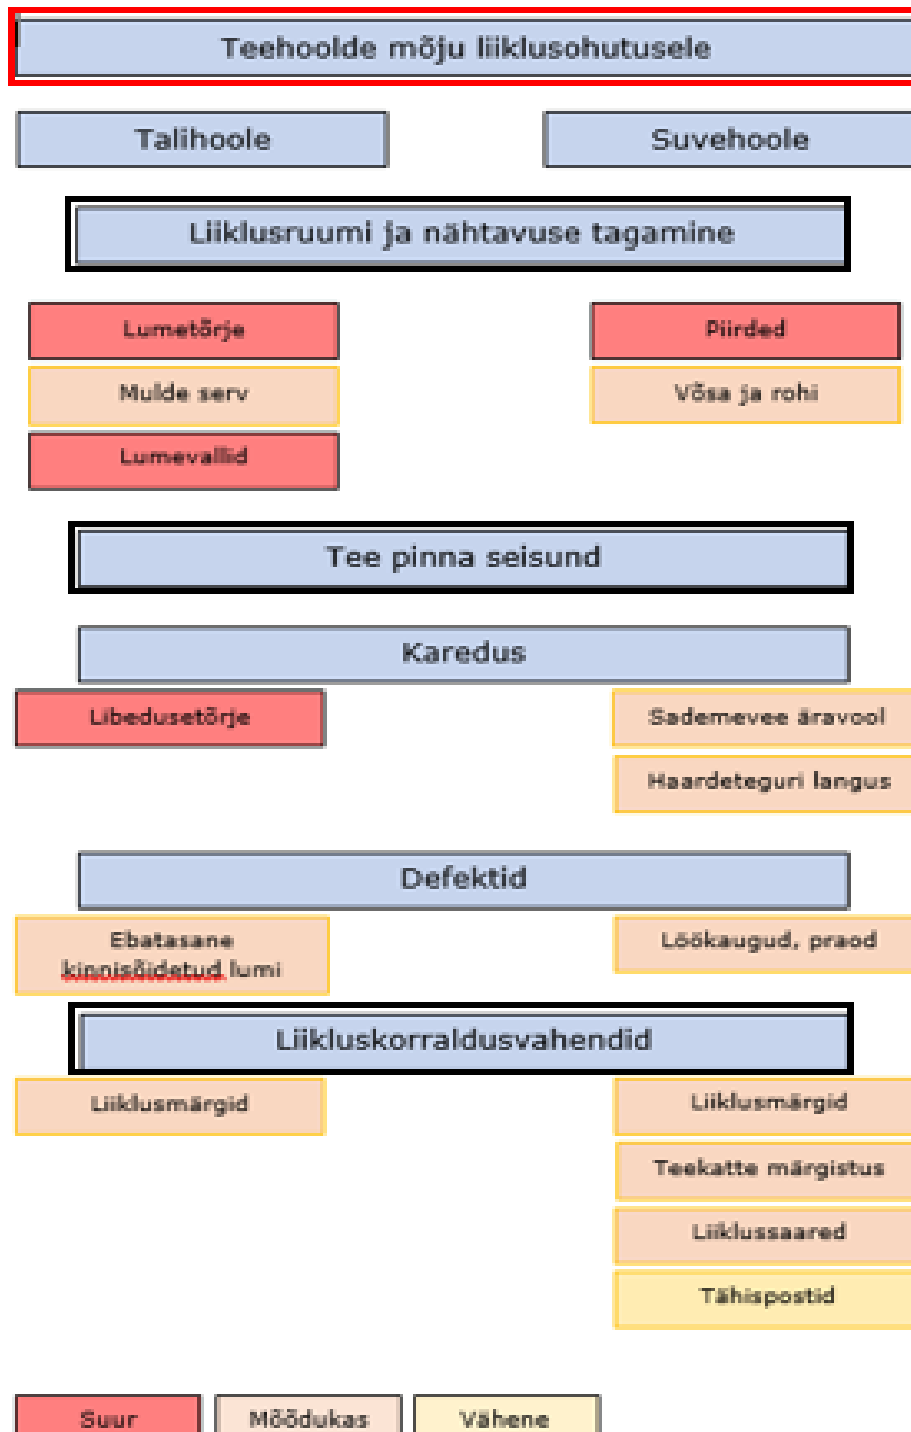
Joonis 2.3 Plokk skeem

Analüüsimaks teehoolde ja liiklusohutuse seoseid, on autor koostanud plokk skeemi (Joonis 2.3), kus on kajastatud liiklusohutust enim mõjutavad meetmed, mille efektiivsust oleks võimalik tõsta teehooldusega. Skeemi koostamisel on püütud kasutada hierarhilist lähenemist ja asetada tegevused skeemile nende tähtsuse järjekorras, samuti on skeemil toodud välja konkreetse tulemuse saavutamiseks tehtavad hooldetegevused.

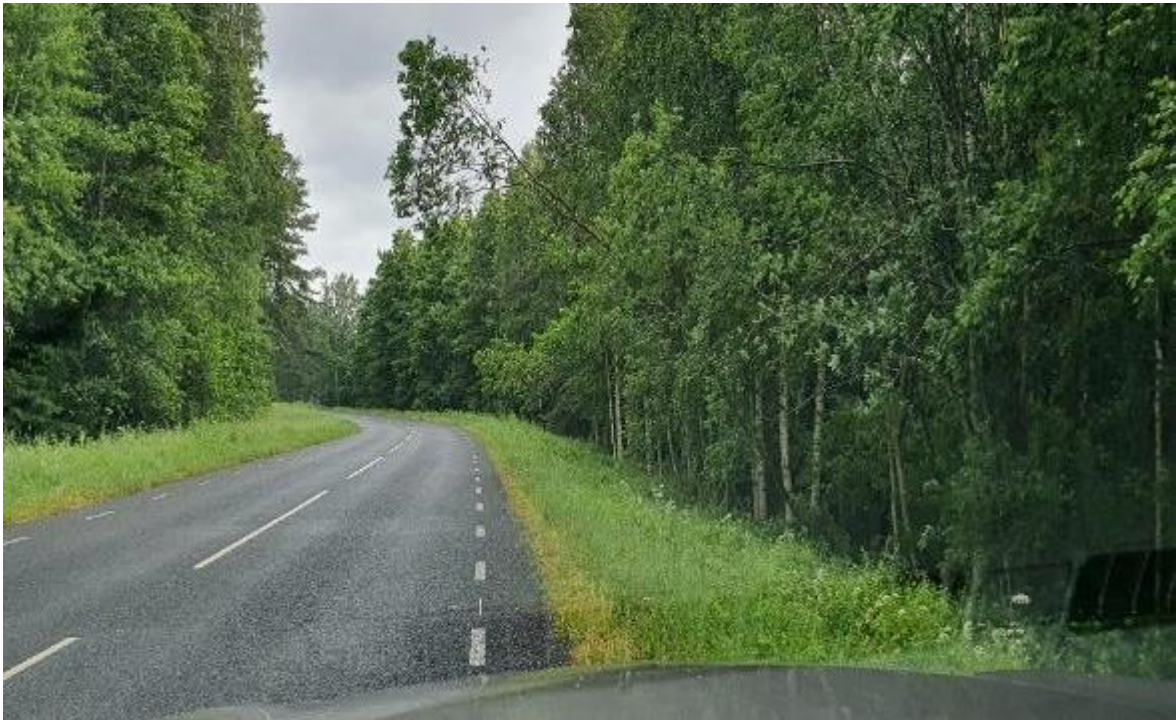
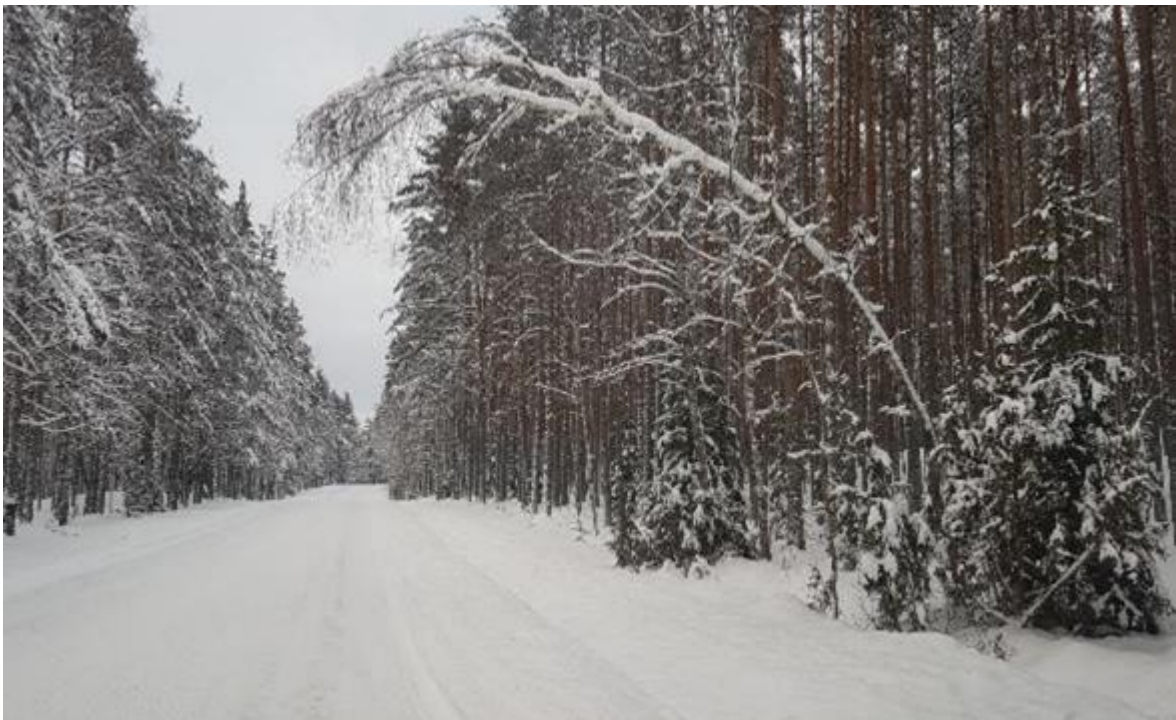
**Liiklusruumi nõuetekohasuse** tagamiseks teostatakse riigimaanteedel talvisel hooldeperioodil lumetõrjet, millega tagatakse liiklejatele vajalik liiklusruum. Selleks kasutatakse erinevaid mehhanisme, näiteks sahkadega varustatud talihooldesõidukeid (traktoreid, autosid). Vajaliku liiklusruumi nõuded on ära toodud tee seisundinõuete määruse lisas nr 8 [12]. Lisaks lumetõrjele eemaldatakse liiklusruumist sinna kooldunud ja murdunud puud. Puude eemaldamine ei toimu ainult talvisel, vaid ka suvisel hooldeperioodil. Allpool olevatel fotodel on näha vastav olukord nii ühel Joonis 2.4 kui ka teisel ajahetkel (Joonis 2.5).

Joonis 2.4 Teemaale kooldunud puu suvel

Joonis 2.5 Teemaale kooldunud puu talvel

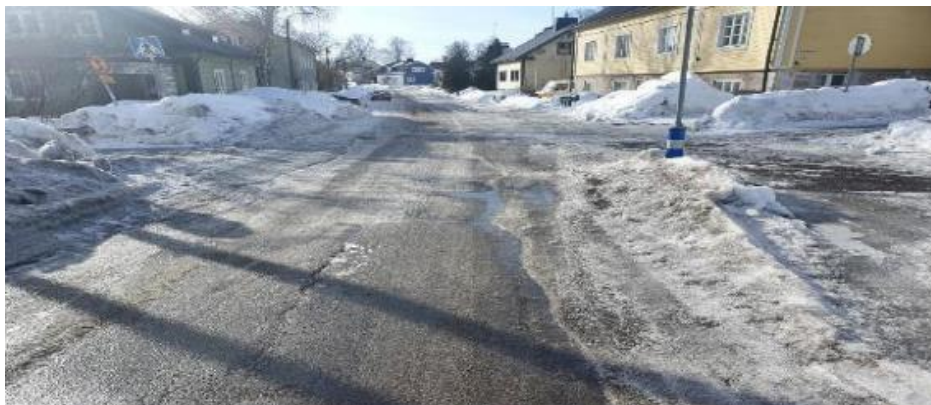
Joonis 2.6 Külgnähtavus ristmikel

lähenevaid sõidukeid jne. Nähtavuse tagamiseks on lumevalli maksimaalseks kõrguseks kehtestatud 70 cm. [1] (Joonis 2.6).

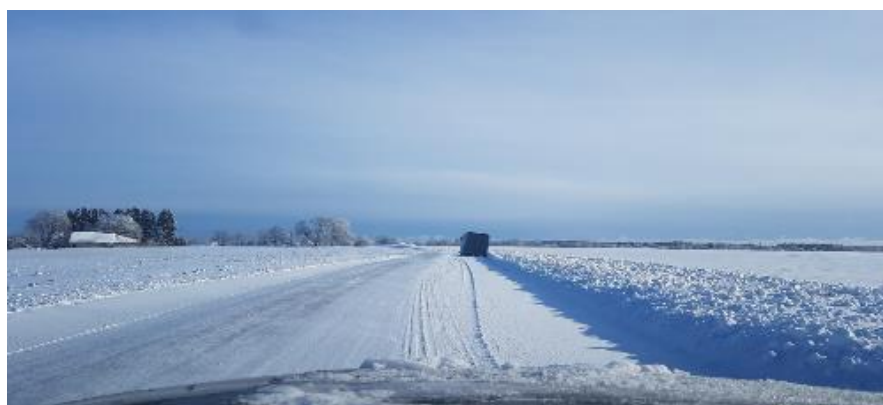
Joonis 2.7 Teelt väljasõit markiiride puudumise tõttu

**Mulde serva asukohal** on talvistes oludes liiklusohutuse seisukohast täita järgmine ülesanne: tagada saha liikumise trajektoor ja sellega seoses tee laius teepeenra servani. Vastasel juhul pole välistatud, et tuisus ja tihedas lumesajus sahatakse teekoridor valesse kohta ja selle tulemuseks on liikleja sattumine näiteks kraavi või põllule. Mulde serva asukoha tähistamiseks teedel, kus ei ole paigaldatud statsionaarseid tähisposte ja mille aasta keskmine liiklussagedus on rohkem kui 100 autot ööpäevas, tuleb kurvide (kurviliste kohtade), truupide, lumekoristust segavate takistuste või muude kohtade tähistamiseks (kus lumesaju või tuisu korral ei ole võimalik tuvastada tee koridori) paigaldada vastavalt „Korrashoiutööde tehnilisele kirjeldusele“ markiirid. [13] (Joonis 2.7).

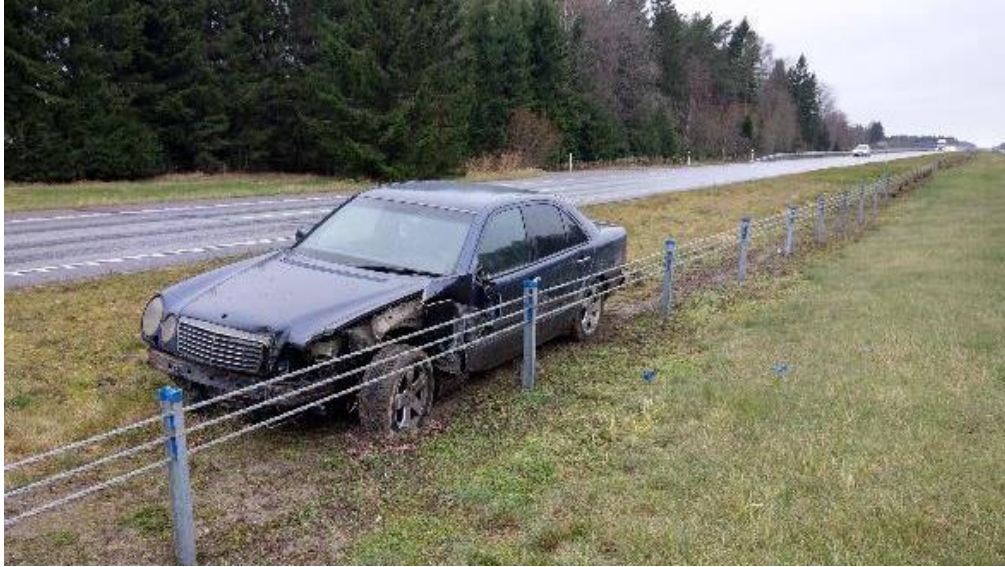
Joonis 2.8 Trosspiire on täitnud oma eesmärgi

**Põrkepiirded** Põrkepiire on rajatis, mille eesmärk on liiklusohutuse tagamine, takistades sõiduki väljasõitu teelt või kandumist vastassuunavööndisse. Põrkepiire paigaldatakse kohtadesse, kus võivad tekkida liiklusohutlikud olukorrad. [2] (Joonis 2.8).

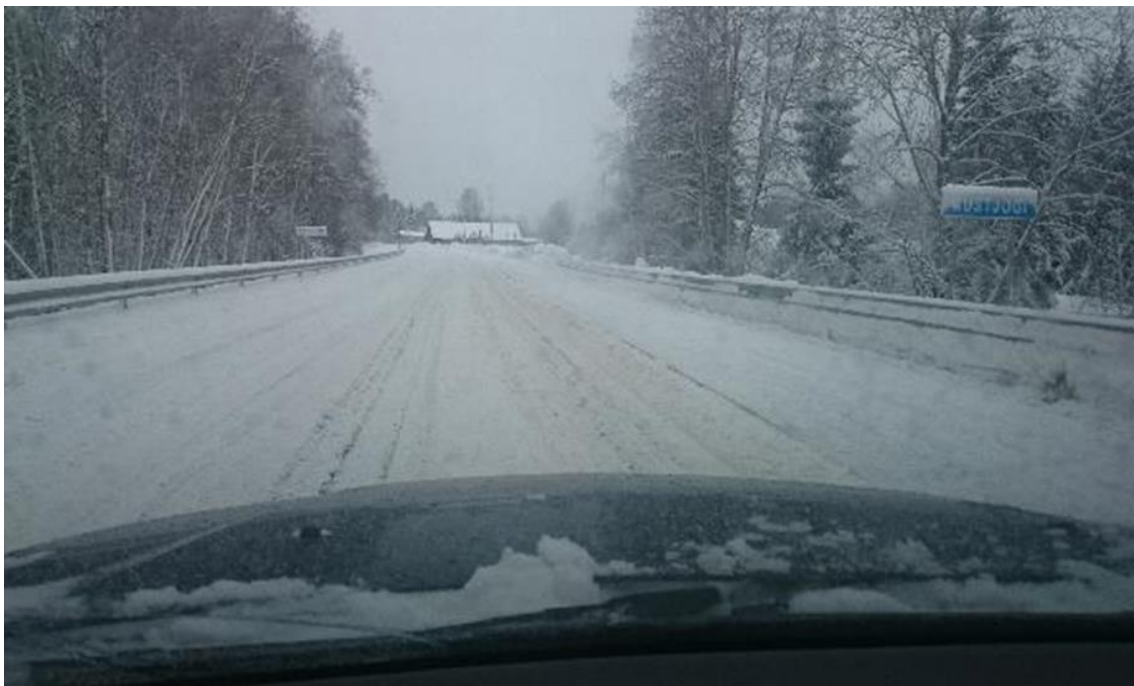
Joonis 2.9 Hooldetööd piiretega

Talvine piiretega kaasnev hooldus seisneb põhiliselt lumevalli kõrguse jälgimises. Transpordiameti nõuetele vastavalt võib piirde ääres oleva lumevalli kõrgus ulatuda piirdelati alumise servani. Sõltuvalt konkreetse talve temperatuuridest mõnel talvel kõrgusega probleeme pole – plusskraadid teevad oma töö ja lumi sulab vajaliku kõrguseni. Kui aga temperatuur on pikalt miinuskraadidega, siis ilmastiku mõju puudub ja lumevall tuleb eemaldada rootoriga lumepuhuri abil (Joonis 2.9).

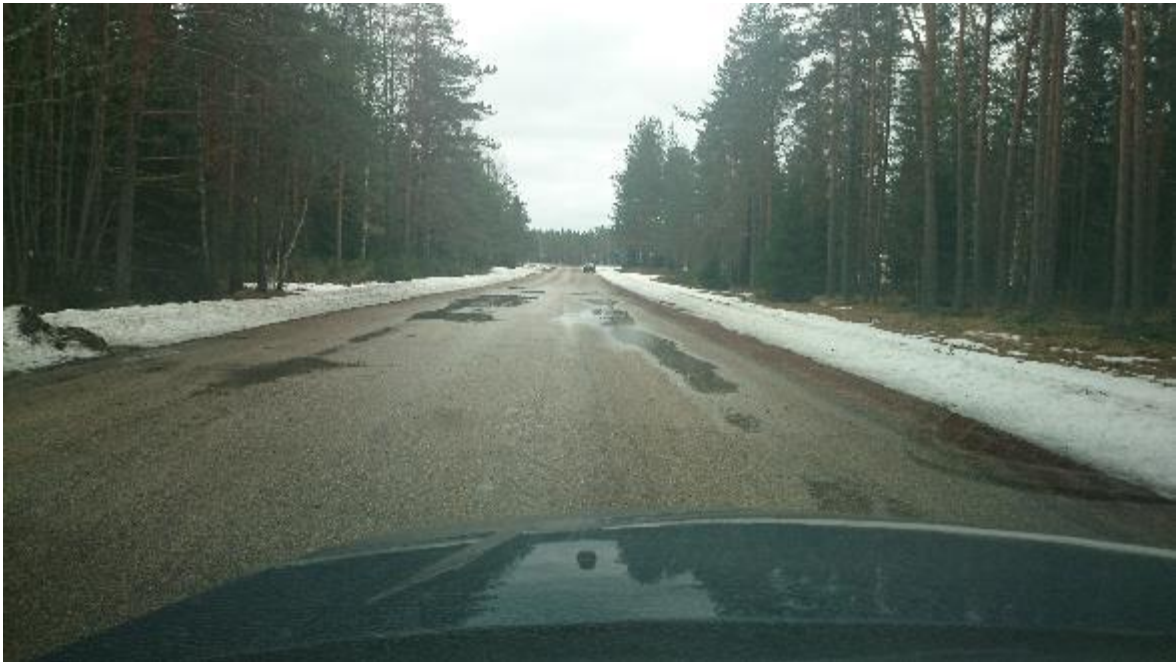
Joonis 2.11 Ebatasasustesse kogunev vesi

Tasetasus ei mõjuta ainult sõidumugavust – tähelepanu tasub pöörata ka sellele, et katte tasetasus mõjutab samuti sellist faktorit nagu vee ärajuhtimine kattelt. Ebatasase katte korral jääb sademete korral vesi tee pinnale lihtsalt seisma ja moodustab lompe, eriti sageli võib sellist olukorda täheldada kõrvalmaanteedel (Joonis 2.11). Veelombid omakorda mõjutavad juba otseselt liiklusohutust ja seda isegi suuremal määral kui pinna makrotasetasus. On esinenud juhtumeid, kus Transpordiametile on esitatud kahjunõudeid seoses teelt väljasõiduga, milles põhjusena tuuakse välja veelompi sõitmist ja selle tagajärjel vesiliu tekkimist ja sõiduki juhitamatuks muutumist. Lisaks vesiliu tekkimise ohule võib veelomp varjata ka löökauku, kuhu sisse sõitmisel võib puruneda sõiduki rehvi või velg, samuti võivad saada kahjustatud sõiduki silla detailid, mis üksikult või koosmõjuna on samuti väga liiklusohutlikud.

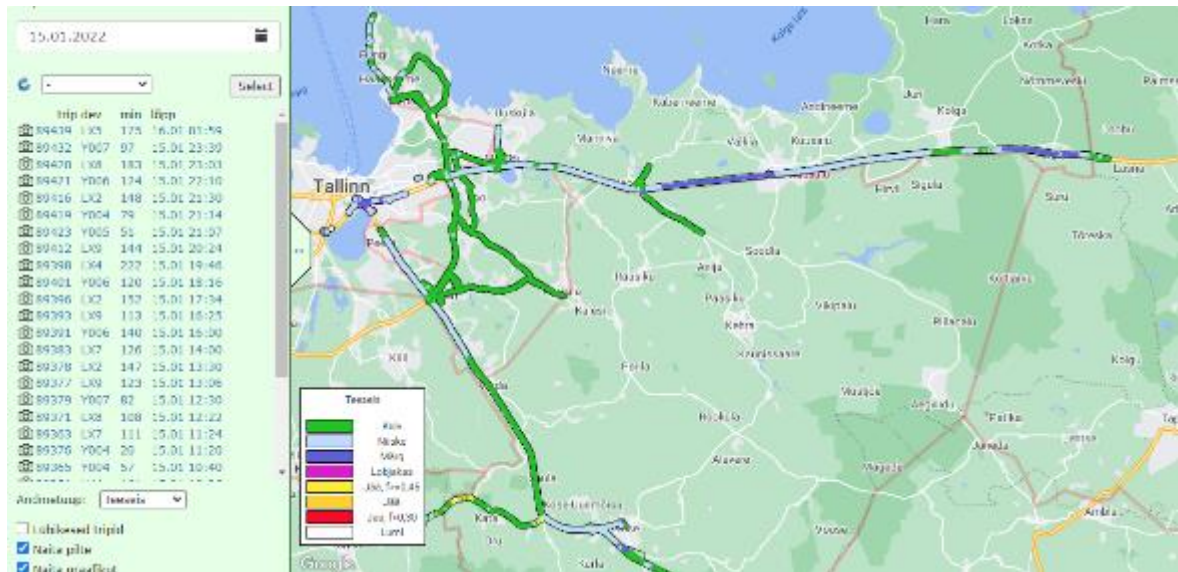
Joonis 2.15

RCM andmete kuvamine kaardil

Libeduse tekkimisel võib kõikide mainitud haardetegurite saavutamine võtta aega nn hooldustsükli pikkuse aja ja igal ajahetkel nimetatud väärtusi ei tagata. Libeduse tekkimise mõiste tahaks ehk natuke pikemat selgitust — nimelt on ühe teelõigu eri kilomeetritel tekib libedus erinevatel ajahetkedel. Seda põhjustavad mitmed erinevad tegurid: temperatuuride erinevus TMP piires, asfaltsegu koostise erinevus lõiguti, geograafiline asend looduses (veekogude lähedus ja tee pikiprofiil), samuti liiklussagedus. Teehooldajal on võimalik olukorda jälgida põhimõtteliselt kolmel viisil: teeilmajaamade näitude põhjal, füüsilisel kontrollil — see tähendab patrullmasina kasutamist ja kasutades Transpordiameti vastavat portaali HOSIS. Kõige vahetuma ja õigema info saab patrulli kasutades, järgmine oleks teeilmajaam ja kõige viimane, mida kasutada on kodanikelt laekuvad HOSIS-e teated. Tegelikuses on tegevus valdavalt siiski lähtuvalt kulupõhisusest selline: teeilmajaama parameetrite jälgimine (temperatuurid, kastepunkt), nende andmete põhjal patrulli kasutamine ja kõige viimasena liiklejate teated. Võimalik on ka teemeistri tööd lihtsustada — näiteks koostada konkreetsele isikule sobiv jälgitavate parameetrite kogum TIK ehk Teedeinfo keskonnast ja tellida teavitused vastavalt kas meilile või SMS-na telefonile. Viimastel aastatel on paigaldatud vabariigi põhimaanteed läbivatele LUX Ekspressi bussidele RCM optilised andurid - ka neid on võimalus reaalajas info saamiseks kasutada (Joonis 2.15). Seda varianti saab kasutada nii haardeteguri numbrilise

informatsiooni saamiseks kui ka visuaalse pildina (süsteem teeb teatud vahemaa tagant bussi paigaldatud kaamera abil fotosid ja laeb need automaatselt võrku üles).

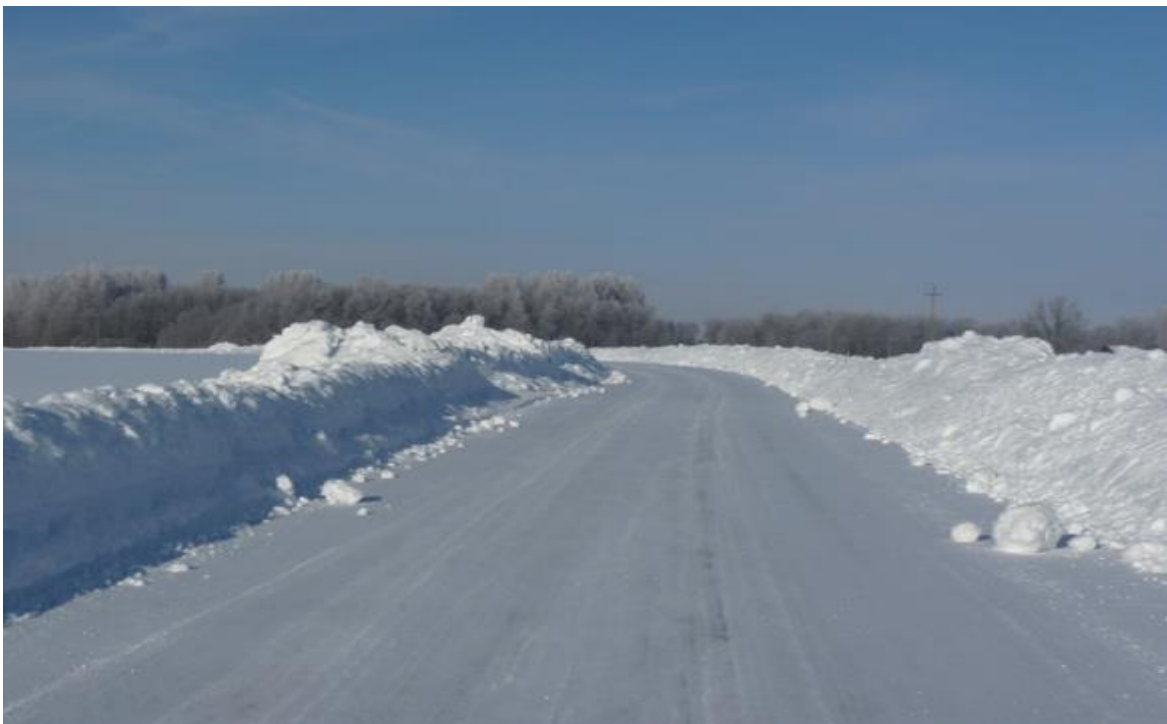
Joonis 2.16 Esimese seisunditaseme tee

Sellel fotol on näha sahkamisest tekkinud lumepallid, mida ei tohiks liiklusruumis olla, eriti kui need juhtuvad kõvad ja tihedad olema (Joonis 2.16)

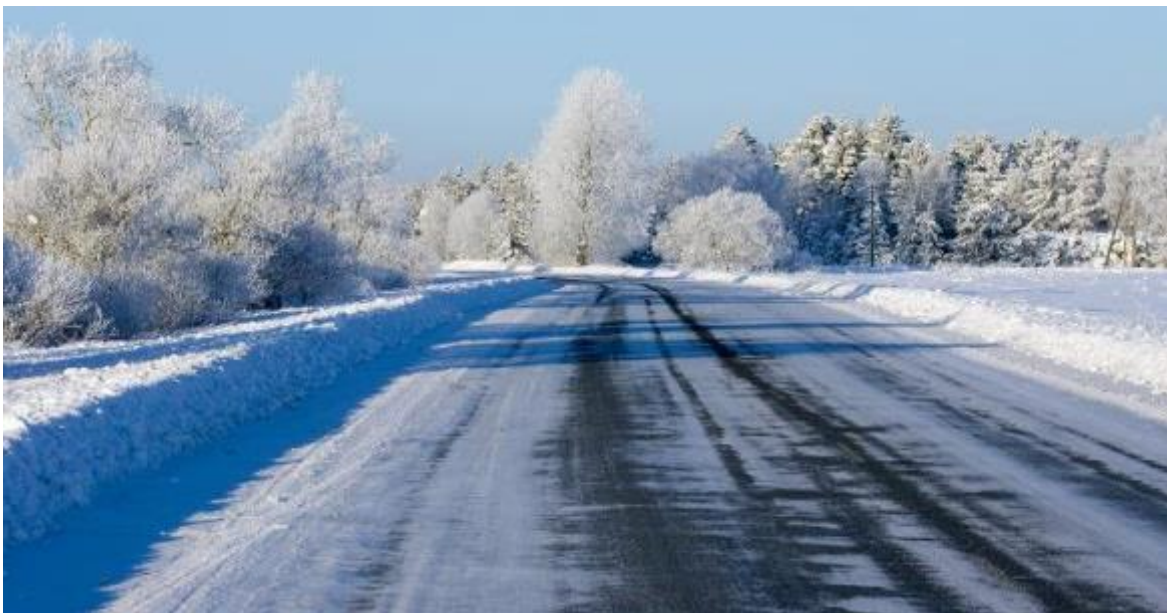
Joonis 2.17 Teise seisunditaseme tee

- Lumetõrjet tehakse hiljemalt 12 h jooksul pärast lumesaju või tuisu lõppu.
- Kriitilise koheva lume paksus ei tohi ületada 8 cm, kriitilise märja lume paksus 4 cm.
- Libeduse tõrjet tehakse hiljemalt 8 h jooksul pärast libeduse tekkimist.

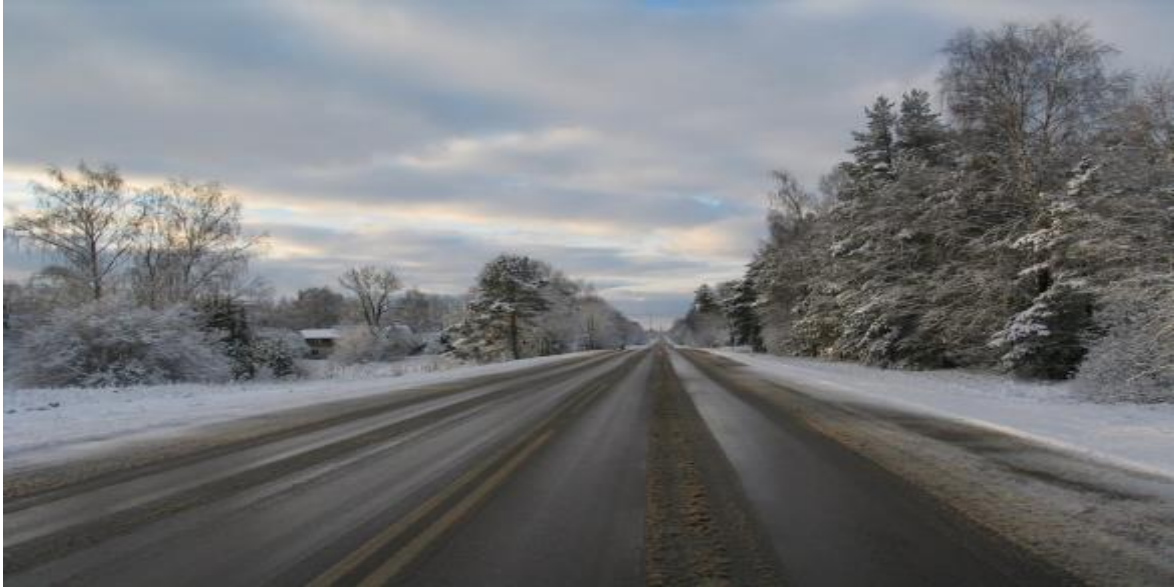
Joonis 2.18 Kolmanda seisunditaseme tee

- Lumetõrjet tehakse hiljemalt 5 h jooksul pärast lumesaju või tuisu lõppu
- Kriitilise koheva lume paksus ei tohi ületada 4 cm, kriitilise märja lume paksus 2 cm.
- Libeduse tõrjet tehakse seisunditasemel 3+ hiljemalt 2 h ja seisunditasemel 3 hiljemalt 4 h jooksul pärast libeduse tekkimist.

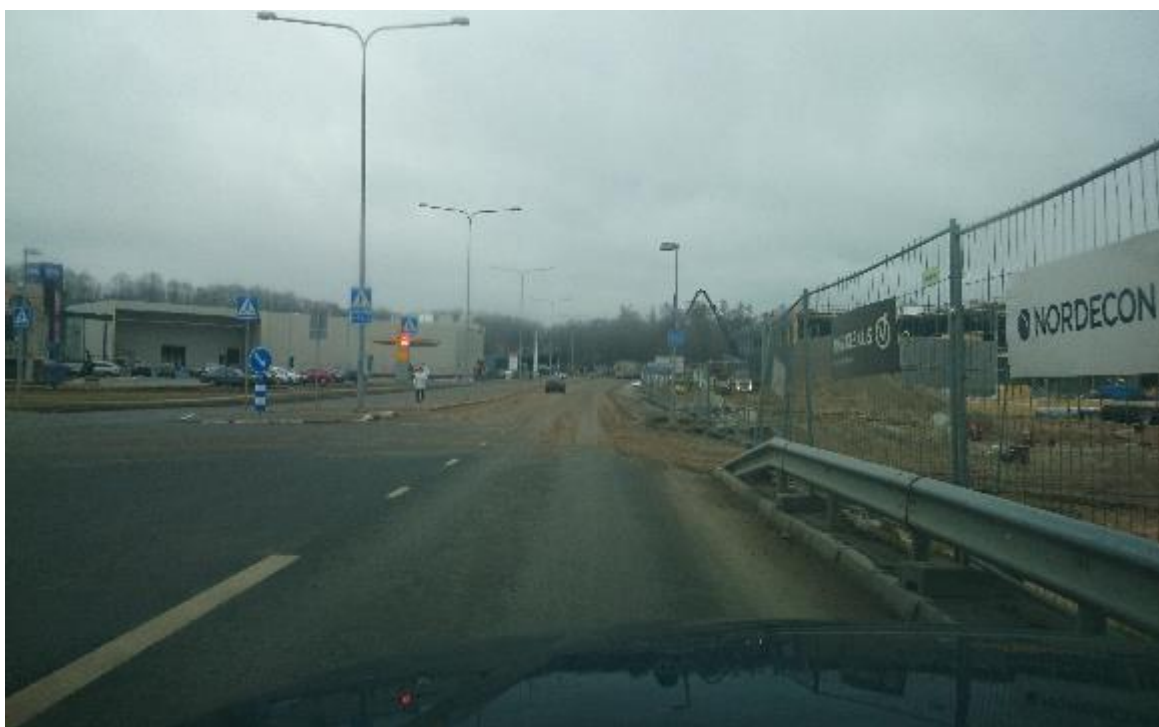
Joonis 2.19 Ehitusplastilt kattele veetud pinnas

Teekatte haardelised omadused ei ole pidevas muutumises ainult talvise ilmastiku oludes. Haardeteguri langust võib esineda ka muul ajal — siis on languse põhjustajaks teekattele kogunev vesi, „higistama“ hakkav asfalt, kattele langevad puulehed, liiklusõnnetuse tagajärjel või mõnel muul viisil kattele sattunud õlid ja muud naftaproduktid, aga ka kruuskattega teedelt, põldudelt ja ehitusplatsidelt sõidukite ratastega asfaldile jõudev materjal (Joonis 2.19).

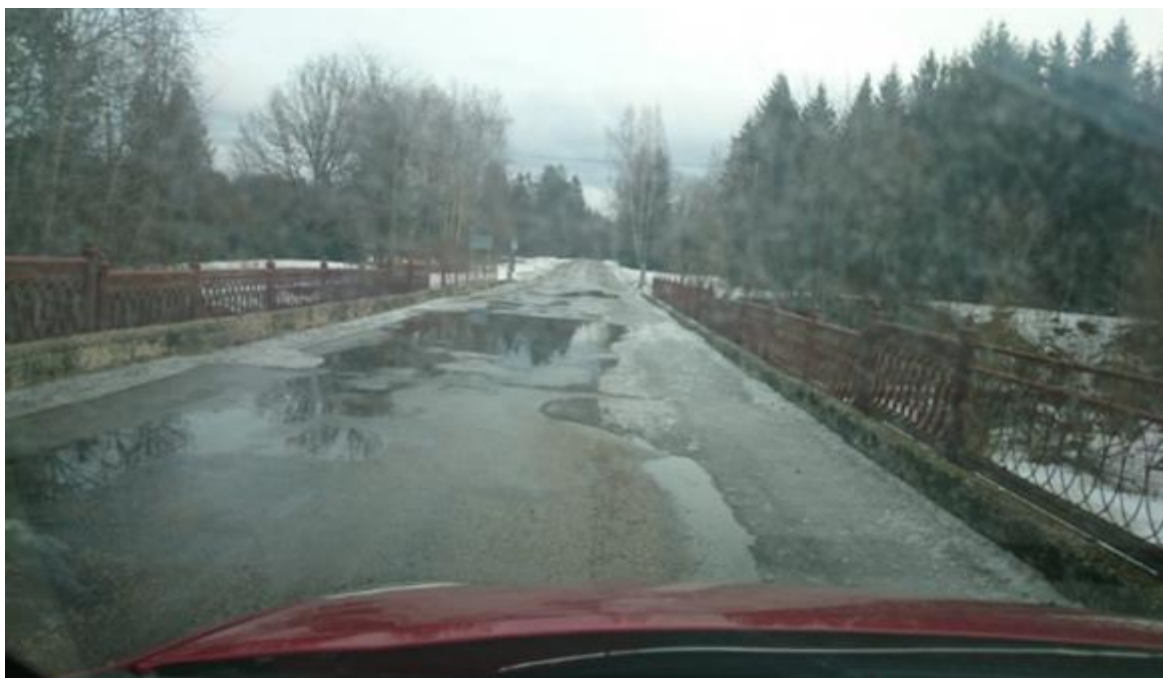
Joonis 2.20 Jäätunud vee äravooluavad

Tulles jällegi tagasi liiklusohutuse seisukohast ohutu kareduse ehk haardeteguri juurde, siis on vajalik tagada ka kattelt ja rajatistelt sademevee takistusteta äravool. Sademevee äravoolu tähtsust kattelt ja rajatistelt ilmestab hästi allpool olev foto (Joonis 2.20). See on tehtud küll talvistes oludes, aga suvise olukorra kontekstis võiks siin jää asendada puulehtede, muda või muu sarnasega.

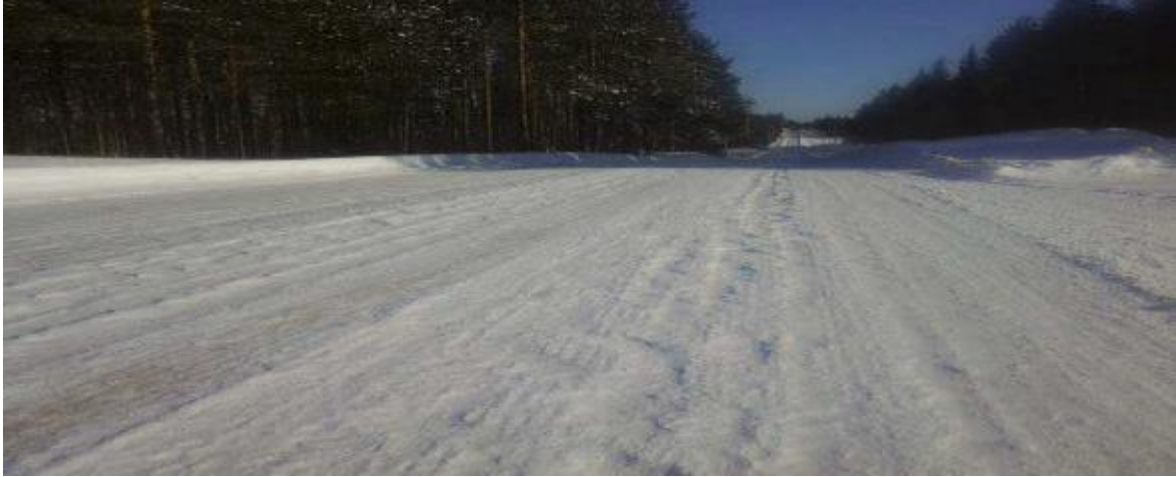
Joonis 2.22 Ebatasasused lumel

Ebatasasuste teke mõjutab ka otseselt sõidumugavust ja -ohutust. Kuigi ebatasane tee piirab ka sõidukiirust, mis liiklusohutuse seisukohast on tervitatav, siis pikema kehvast seisukorras oleva teelõigu puhul võib juhi kannatus siiski lõpuks katkeda ja hakatakse sõitma kiirusel, mis pole antud teelõigu läbimiseks sobilik ja võib päädida auto kahjustamisega või hoopis liiklusõnnetuse põhjustamisega (Joonis 2.22).

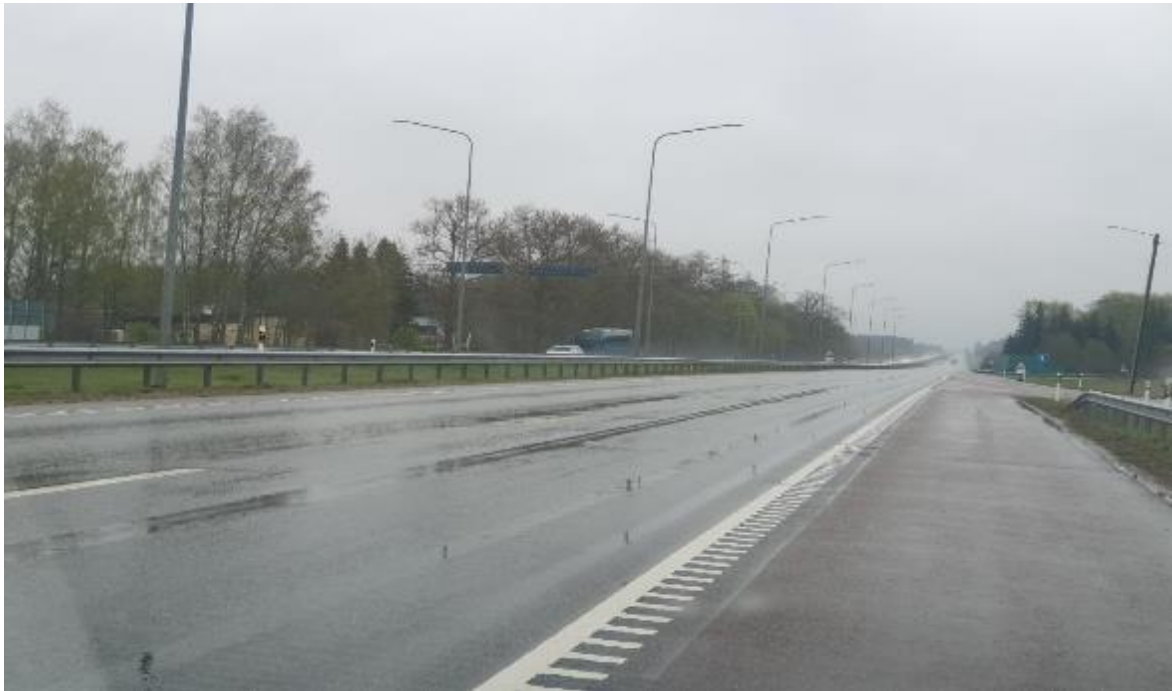
Joonis 2.23 Pikiroopad

Tekkinud pikiroobaste ohtlikkus on seda suurem, mida sügavamad need on. Pikiroobaste sügavus mõjutab sinna koguneva niiskuse teket ja sügavama roopa puhul on üsna suur tõenäosus vesiliu tekkeks, see aga omakorda võib põhjustada liiklusvahendite omavahelisi kokkupõrkeid või lihtsalt teelt väljasõitu — seega on oluline juba tekkinud pikiroopad võimalikult ruttu likvideerida. [20]

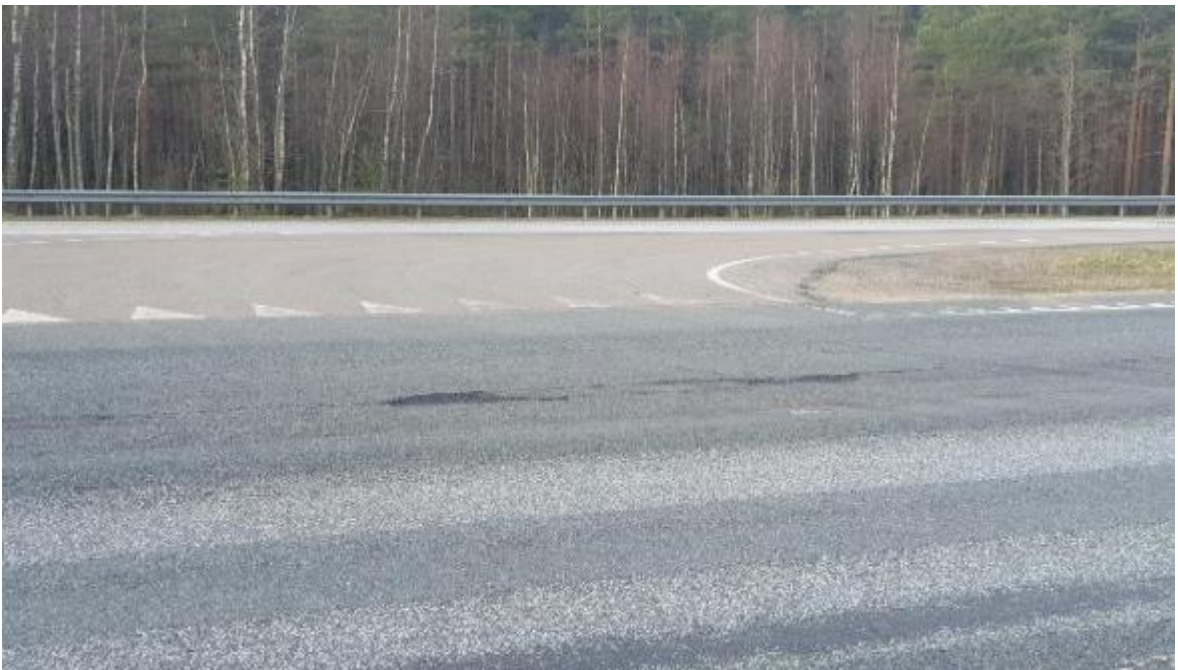
Joonis 2.25 Pikiprao tekke algfaas

**Pikipragu** (Joonis 2.25) on tee pikisuunas või nurga all olev pragu. Pikiprao põhjustajaks võivad olla sesoonsed temperatuurimuutused.

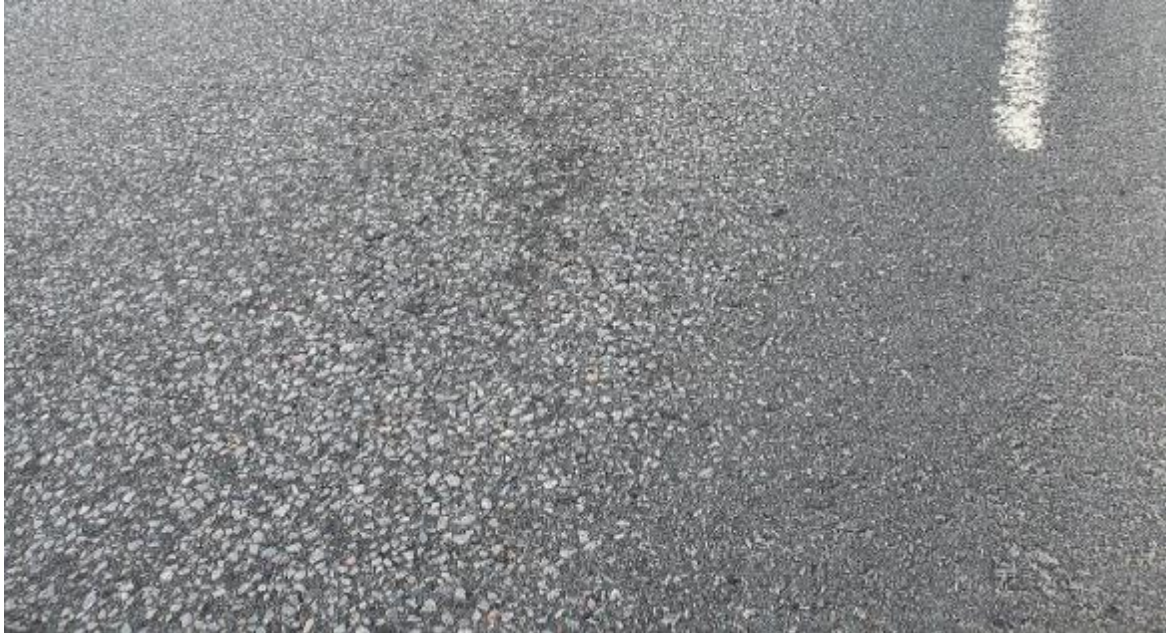
Joonis 2.26 Ebäühtlane struktuur

**Murenemine** (Joonis 2.26) on progresseeruv teekatte mineraalmaterjali osakeste aldumine teekatte pinnalt ja võib olla põhjustatud bituumensideaine vananemisest, sideaine mitteküllaldasest nakkest mineraalmaterjalidega või mittevastavate omadustega mineraalmaterjalide kasutamisest segus. [21]

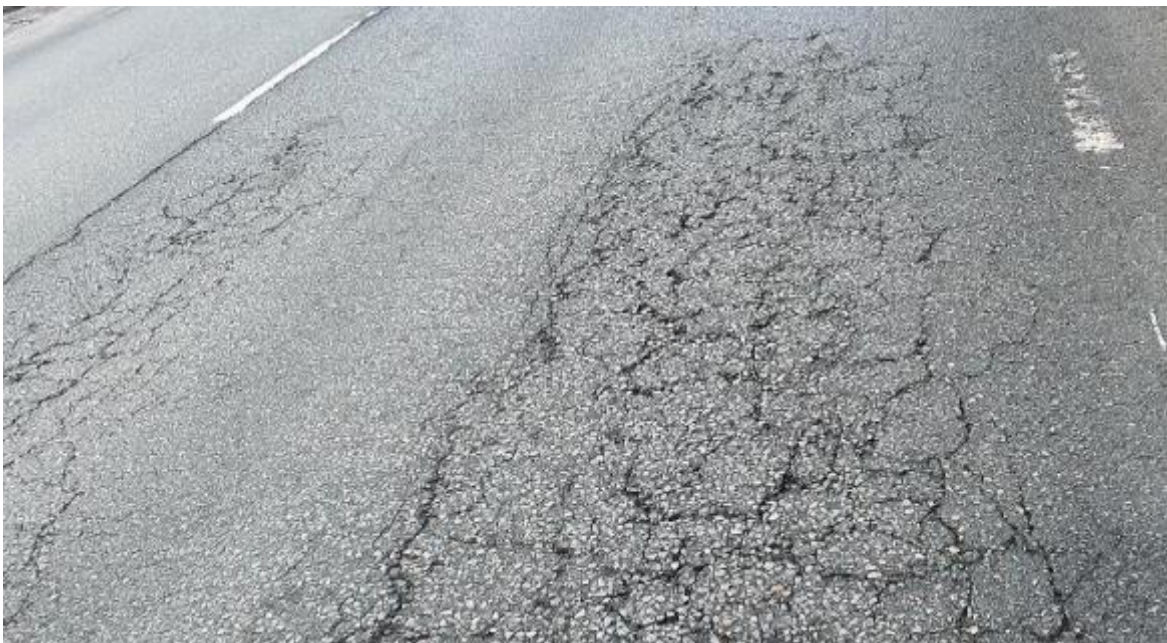
Joonis 2.27 Võrkpraod

**Võrkpragu** (Joonis 2.27) on teekattel esinev piki- ja põiksuunaline võrgustikku moodustav pragu. Võrkprao tekkimise üheks põhjuseks võib olla teekonstruktsiooni ebapiisav kandevõime, samuti ebapiisav bituumeni sisaldus. [21]

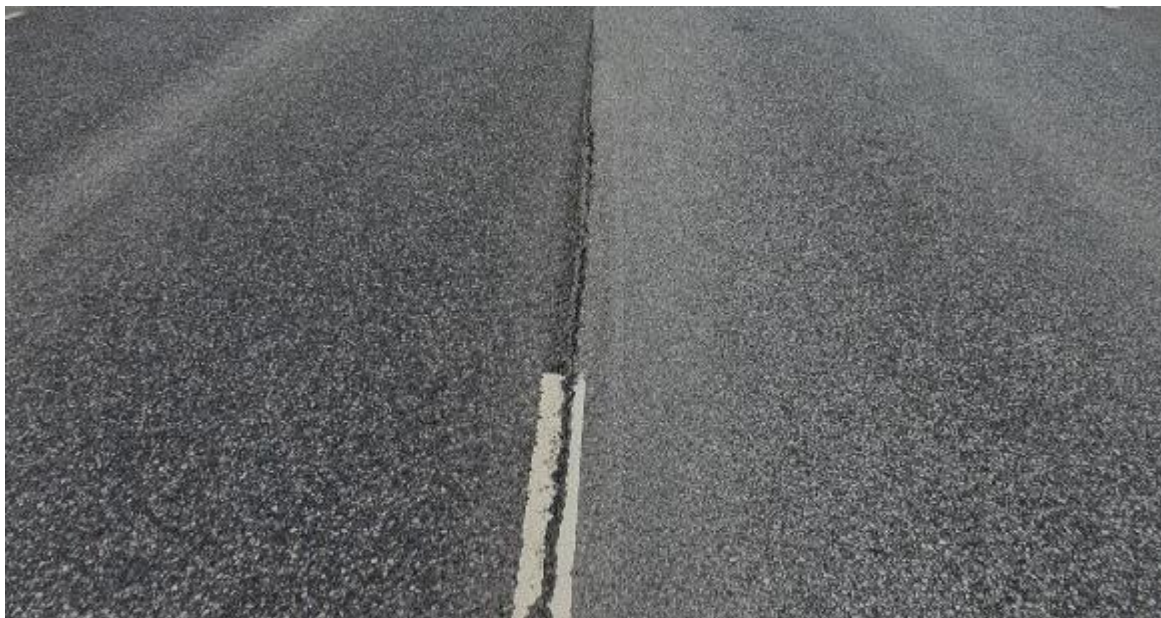
Joonis 2.28

**Vuugipragu** (Joonis 2.28) on teekatte paigaldamisel katte paanide liitekohtadel tekkinud pragu, mis tavaliselt esineb sõidutee keskel ja on maanteega pikisuunaline. [21]
