**EUROOPA LIIDU ÜHTEKUULUVUSFONDI JA
KESKKONNAINVESTEERINGUTE KESKUSE
ABIRAHADE TOEL REKONSTRUEERITUD JA
RAJATUD REOVEEPUHASTITE TÕHUSUSE
ANALÜÜS RAPLA MAAKONNA NÄITEL**

**EFFICIENCY ANALYSIS OF THE WASTEWATER
TREATMENT PLANTS RECONSTRUCTED AND BUILT
WITH SUPPORT OF THE EU COHESION FUND AND THE
ENVIRONMENTAL INVESTMENT CENTER, ON THE
EXAMPLE OF RAPLA COUNTY**

MAGISTRITÖÖ

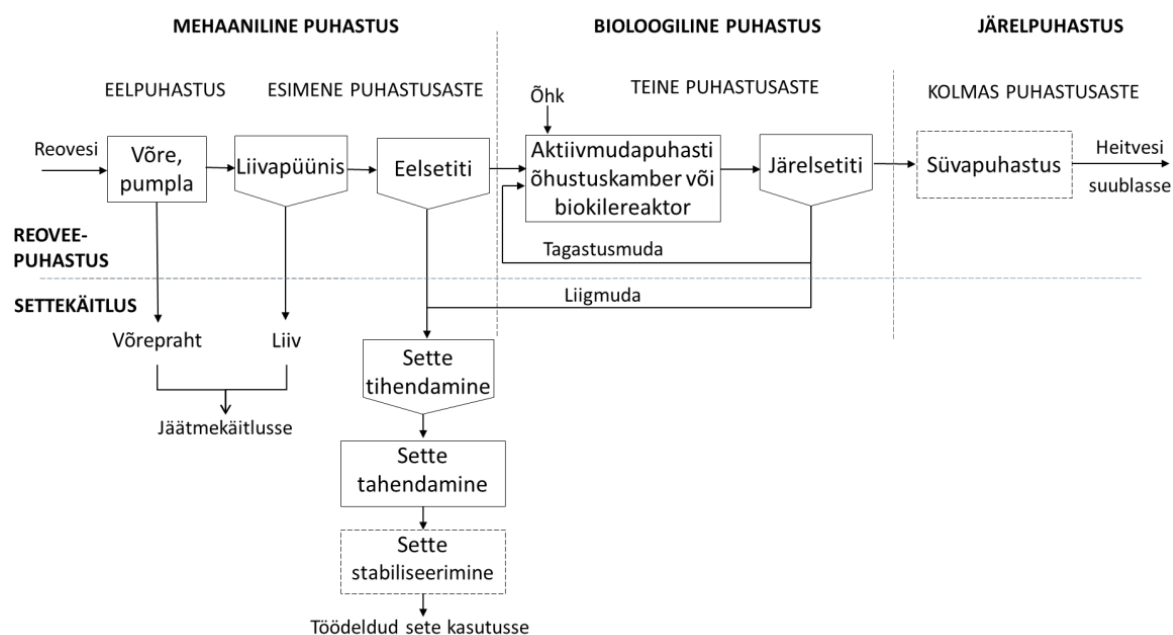
Joonis 2.2.1. Reoveepuhastuse põhimõtteskeem [1]

Reovee puhastamisel kõrvaldatakse reoained veest mehaaniliste, bioloogiliste ja/või füüsikalise-keemiliste võtetega. Puhastusmeetodid jagunevad tehnilisteks ja looduslähedasteks, neid rakendatakse koos või eraldi. Puhastus on mitmeastmeline (vt Joonis 2.2.1): eelpuhastus ja esimene puhastusaste (mehaaniline puhastus), teine puhastusaste (bioloogiline puhastus) ning vajaduse korral ka kolmas puhastusaste (süvapuhasus) fosfori ja lämmastiku ärastamiseks, et vältida veekogude rikastumist eutrofeerumist põhjustavate taimetoitainetega. Mõnikord osutub vajalikuks puhasti heitvett peenheljumi kinnipidamiseks filtreerida või toitainesisalduse vähendamiseks või haigustekitajate hävitamiseks muul viisil töödelda. Reovee puhastamisel tekib mitmesuguseid jäätmeid, seetõttu on settekäitlus reovee puhastamise lahutamatu osa [1].

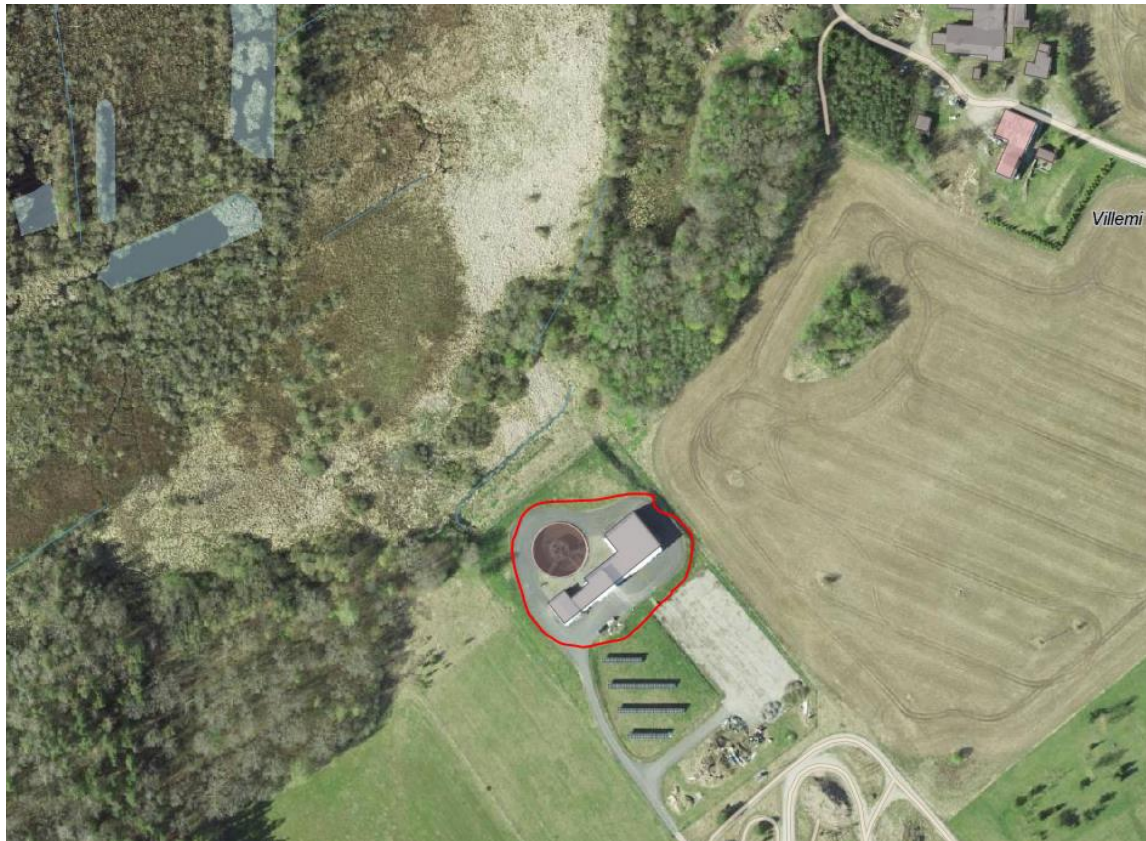
Joonis 5.1.1. Märjamaa reoveepuhasti ortofoto [16], puhasti märgistatud punase ringiga

Märjamaa reoveepuhasti asub Rapla maakonnas Märjamaa vallas Märjamaa alevis (vt Joonis 5.1.1). Puhasti rajati 1970. aastal (rõngaspuhasti MRP 1000) [13] ja seda on rekonstrueeritud esimest korda 2000. aastal, mil lisati Celpox bioreaktor ning teist korda 2008. aastal, kui bioreaktor eemaldati [14]. Aastatel 2014.–2015. täiustati muda komposteerimise tehnoloogiat, mis aga ei puudutanud reoveepuhasti tehnoloogiat [15].

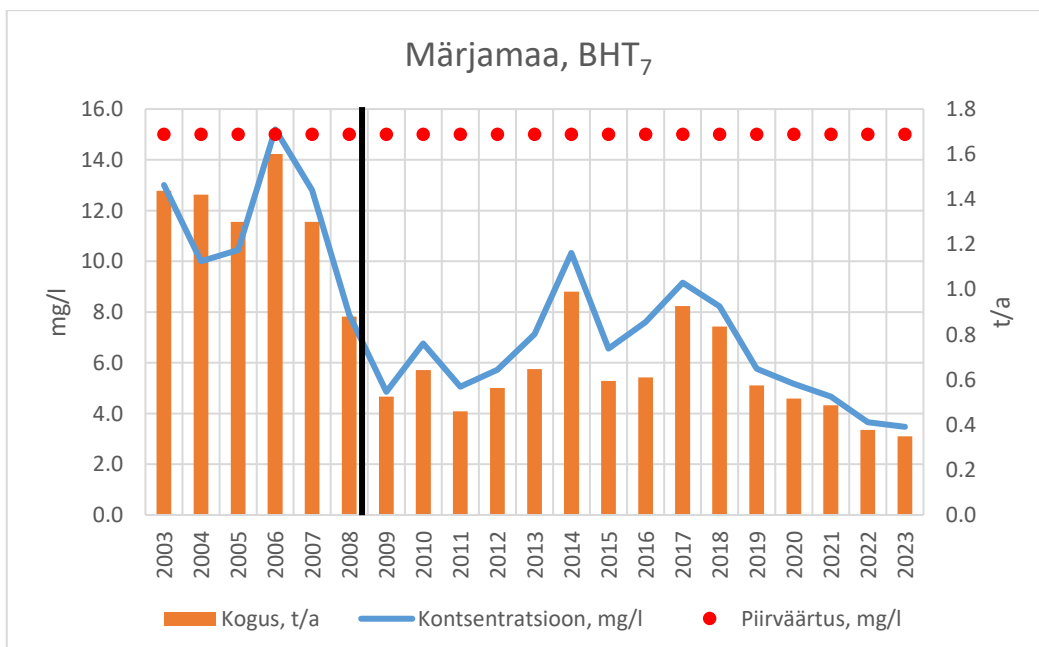
Joonis 5.1.3. Märjamaa reoveepuhasti BHT₇ aasta keskmised reostuskoormused ja kontsentratsioonid koos piirväärtustega (musta joonega on tähistatud puhasti uuendamise aasta)

BHT₇ kontsentratsioonid olid esimestel aastatel enne puhasti teistkordset uuendamist märgatavalt kõrgemad ja 2006. aastal isegi üle normi. Pärast uuendamist on olnud mõningaid kõikumisi, kuid need on jäänud piirväärtuste piiresse (vt Joonis 5.1.3).

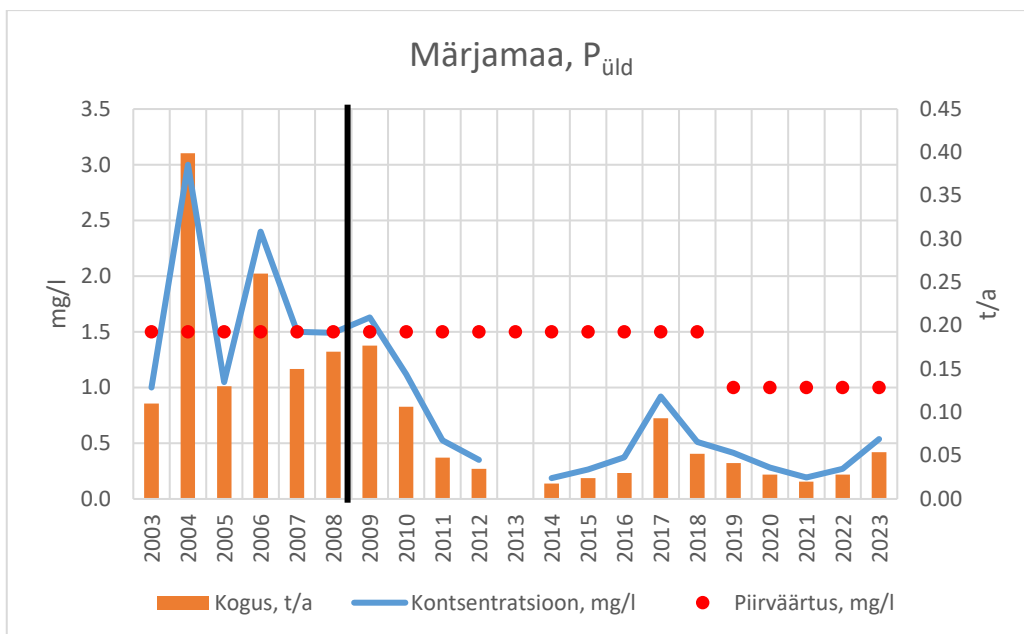
Joonis 5.1.5. Märjamaa reoveepuhasti P_{üld} aasta keskmised reostuskoormused ja kontsentratsioonid koos piirväärtustega (musta joonega on tähistatud puhasti uuendamise aasta)

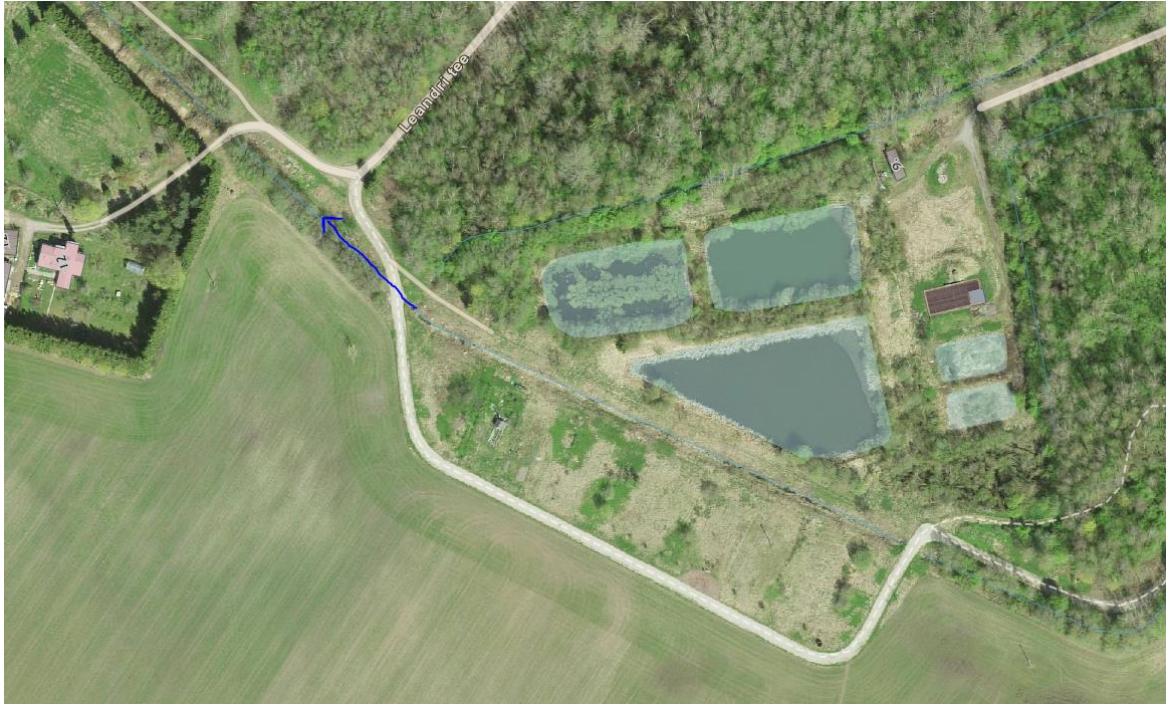
Joonis 5.4.1. Kaiu reoveepuhasti ortofoto väljalõige [16]

Kaiu reoveepuhasti asub Rapla maakonnas Rapla vallas Kaiu alevikus (vt Joonis 5.4.1). Puhasti rajamise aasta on 1980ndad (OXYD-180) ja rekonstrueeriti 2010. aastal. Puhasti tüübiks on läbivoolne aktiivmudapuhasti OXYD-180. Puhasti koosseisu kuuluvad septik, pumpla, betoonist puhastusmahutid, teenindushoone, biotiigid kogupindalaga 6650 m² ja mudaväljakud [26].

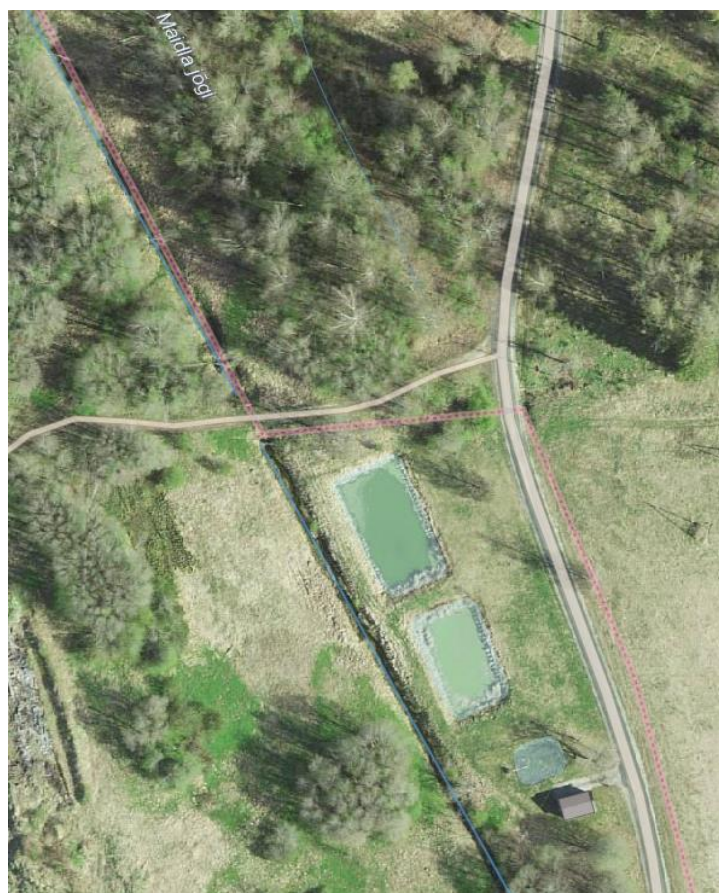
Joonis 5.5.1. Sutlema reoveepuhasti ortofoto väljalõige [16]

Sutlema reoveepuhasti asub Rapla maakonnas Kohila vallas Sutlema külas (vt Joonis 5.5.1). Sutlema reoveepuhasti on rajatud 1982. aastal. Tegemist on kahe aktiivmudapuhastiga BIO-25, mis baseeruvad läbivoolu tehnoloogial [17]. Puhasti on rekonstrueeritud 2009. aastal. Puhasti hüdrauliline jõudlus on 15 m³/d. Protsessist eemaldatud liigmuda viiakse Kohila reoveepuhasti komposteerimisväljakule. Lisaks on reoveepuhastil järelpuhastuseks biotiigid kogupindalaga 1000 m² ja vana puhasti mudatihendit kasutatakse liigmuda ladustamiseks. Puhastatud heitvesi suubub Maidla jõkke [19].

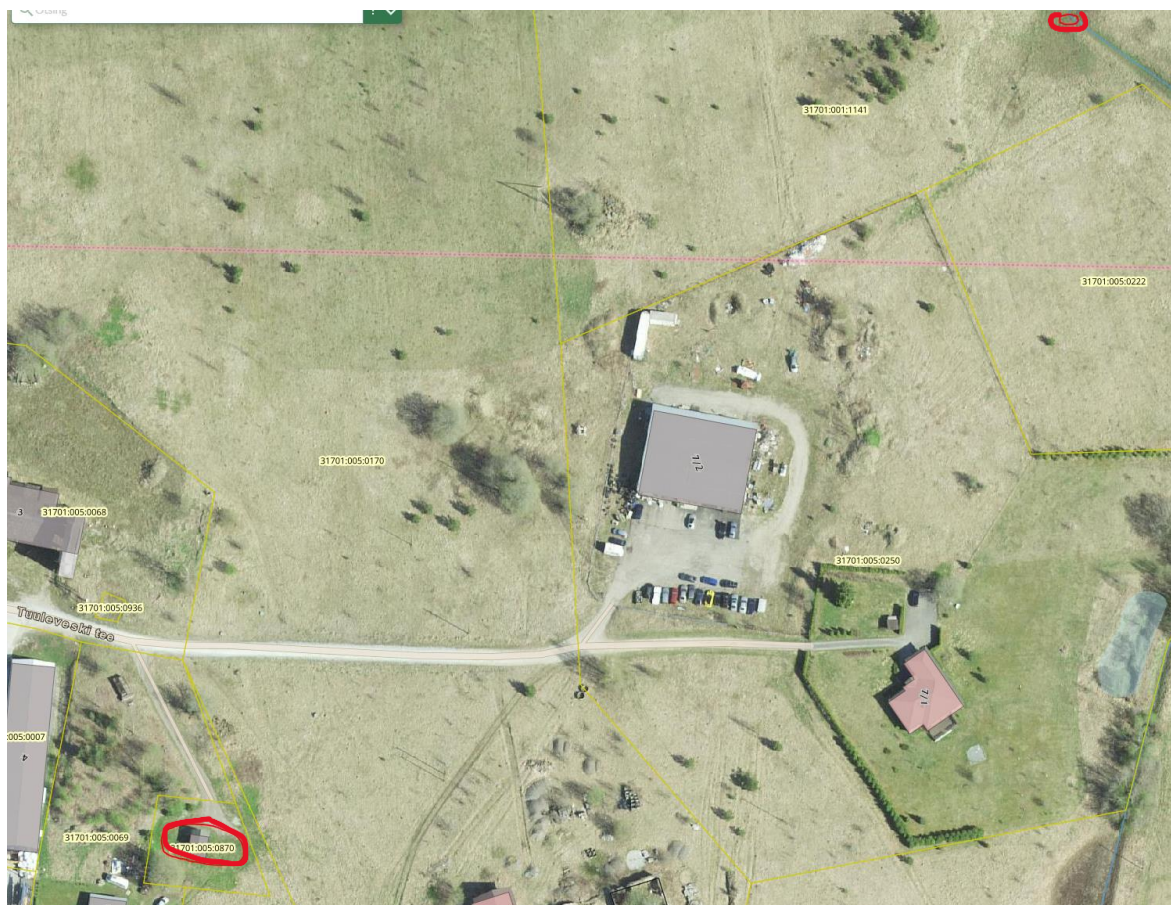
Joonis 5.6.1. Hageri reoveepuhasti ortofoto väljalõige, kus puhasti asukoht ja väljalaske asukoht märgitud punaste ringidega [16]

Hageri reoveepuhasti asub Rapla maakonnas Kohila vallas Hageri alevikus (vt Joonis 5.6.1). Hageri reoveepuhasti on rajatud 1995. aastal, kuid see võeti kasutusele alles 2002. aastal, kui valmis hooldekodu [29]. Hetkel on puhastiks aktiivmudapuhasti, mis baseerub läbivoolu tehnoloogial [17]. Puhasti on rekonstrueeritud 2009. aastal. Puhastatud heitvesi suubub Maidla jõkke [19].

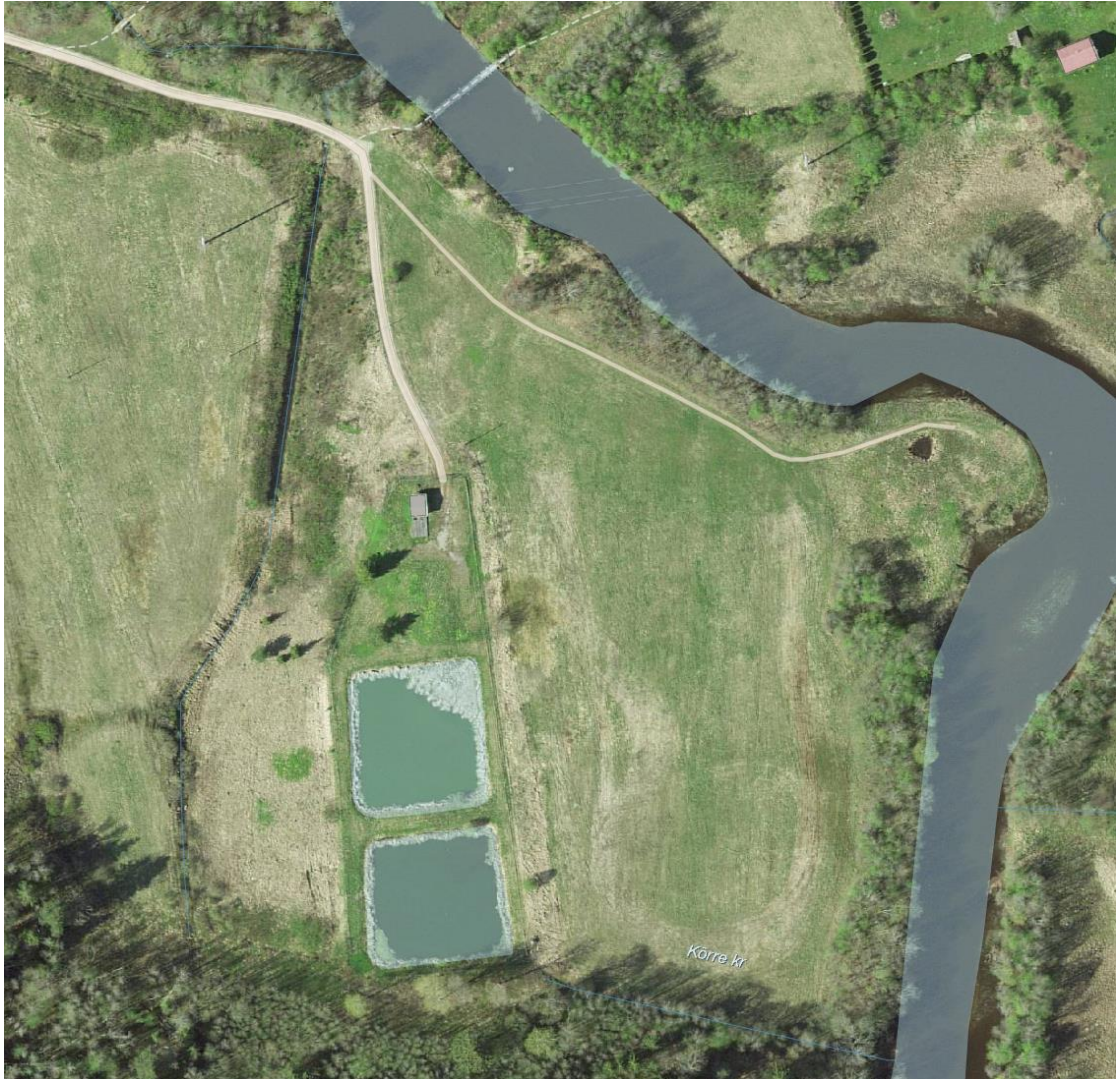
Joonis 5.7.1. Sipa reoveepuhasti ortofoto väljalõige [16]

Sipa reoveepuhasti asub Rapla maakonnas Märjamaa vallas Sipa külas (vt Joonis 5.7.1). Sipa küla reovee puhastamiseks rajati 1979. aastal kestusõhutusega aktiivmudapuhasti BIO-50 koos järelpuhastuseks mõeldud kahe biotiigiga pindalaga 2x1225 m². 2004.–2015. aasta ÜVK-s kirjutati puhasti seisukorra kohta järgnevat: puhasti ei tööta, puhurite hoone on lõhnutud, varustatud on elektritoite kaablid. Puhasti korpus on paigaldatud viltu, mistõttu on kindlasti efektiivse töörežiimi saavutamine raskendatud. Biotiigid on servani muda täis, tiikides kasvab taimestik ja kallastel võsa. Puhasti territooriumil puudub piirdeaed [13].

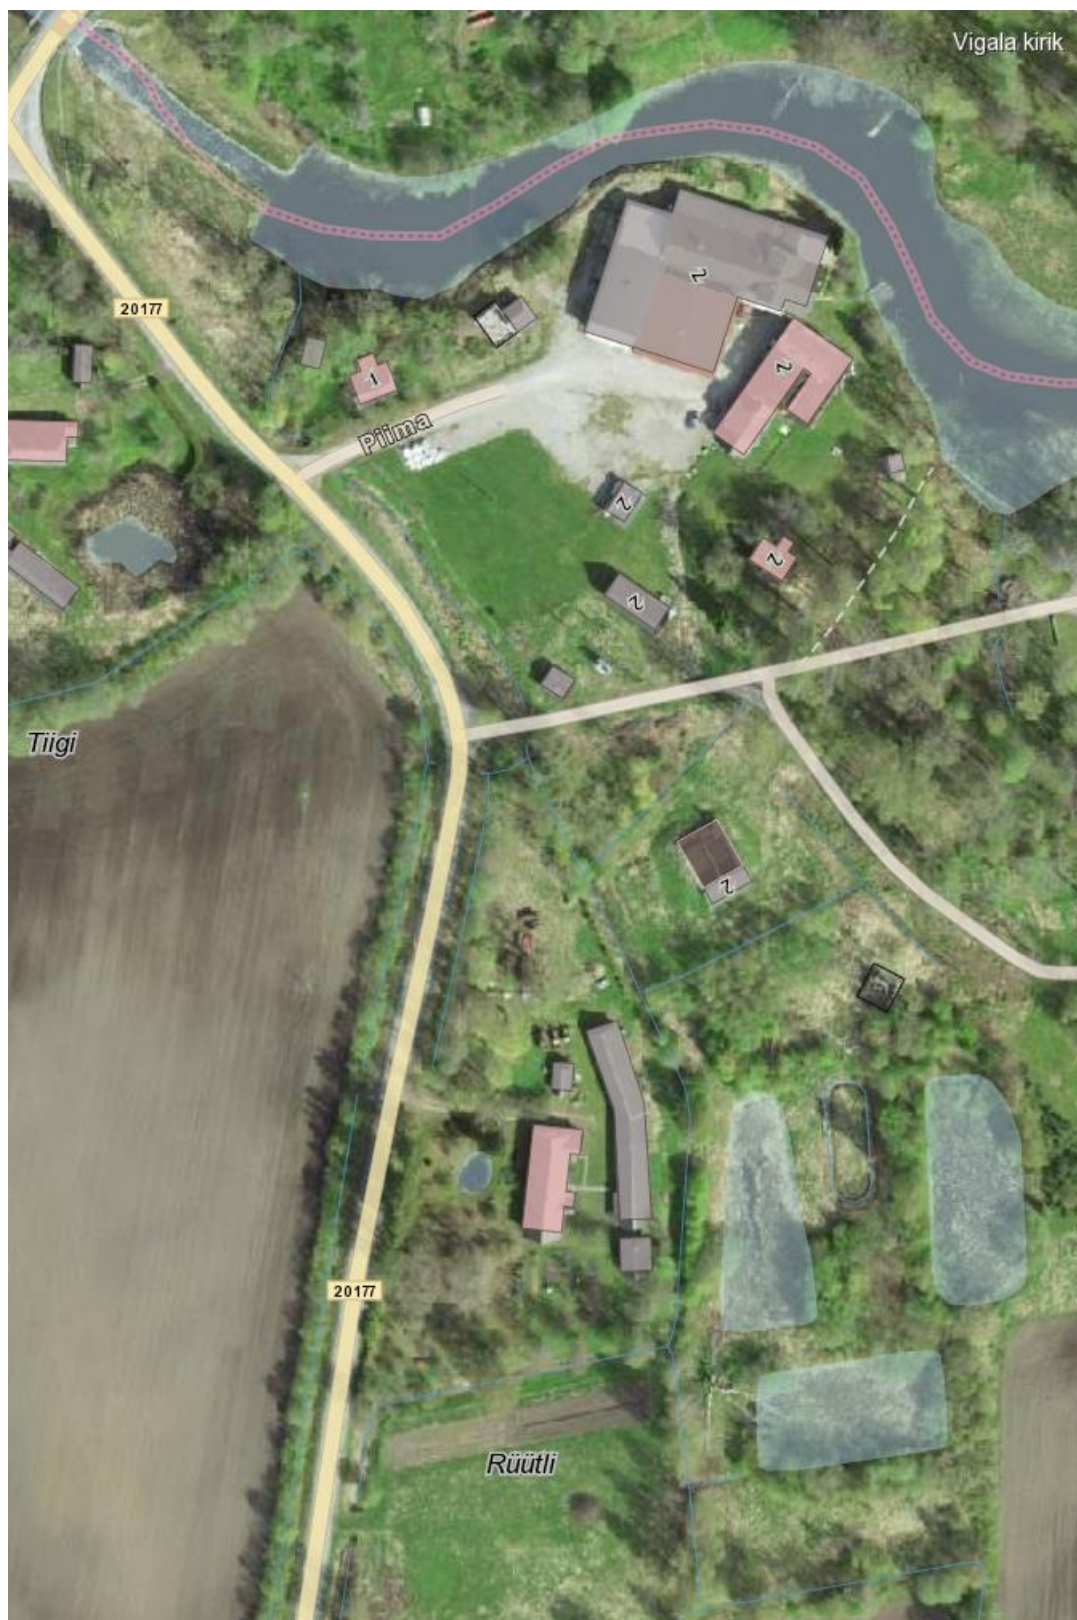
Joonis 5.15.1. Vigala Piimatööstuse reoveepuhasti ortofoto väljalõige [16]

Vigala Piimatööstuse reoveepuhasti asub Rapla maakonnas Märjamaa vallas Kivi-Vigala külas. Puhasti on rajatud 1968. aastal, milleks on ringkanal ja aereeritav ühtlusmahuti. Lisaks on kolm biotiiki, kogupindalaga 4050 m² (vt Joonis 5.15.1). Heitvesi suubub Enge jõkke. Eelolev info põhineb veekasutuse koondandmetel.

Puhasti kohta ei olnud võimalik leida asjakohast informatsiooni ei ÜVK-dest ega ka uuenenud KOTKAS andmebaasist. Samuti ei ole teada, millal ning kuidas on puhasti rekonstrueeritud. Jooniselt (Joonis 5.15.1) on näha, et biotiikide kohal on üks reoveepuhasti hoone koos basseinidega. KIK kodulehelt ei olnud võimalik leida informatsiooni toetuste kohta, kuid saadud lähteandmetes oli puhasti juures märge "KIK 2009". Andmete puudumine võib olla põhjustatud sellest, et Vigala piimatööstus langes 2017. aastal võlgadesse, 2018. aastal ettevõtte tegevus seiskus ning 2019. aastal ettevõtte kustutati. Eelnevat infot toetavad koondandmed ning graafikud (vt Joonis 5.15.2).
