TALLINNA TEHNIKAÜLIKOOL
INSENERITEADUSKOND
Tartu kolledž

RISTKIHTLIIMPUIDU VEEIMAVUS JA LÕIKESERVA KAITSEVAHENDITE TOIMIVUS

MOISTURE UPTAKE OF CLT END-GRAIN AND PERFORMANCE ASSESSMENT OF PROTECTION MEASURES

MAGISTRITÖÖ

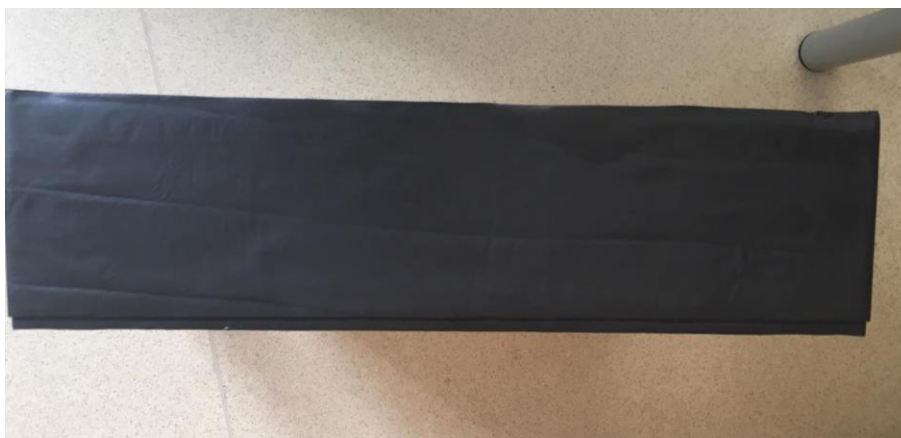
Soudaband. Nimetatud toote toimivust võib mõjutada lindi mitteandmine külgservadele ning vee pääsemine ristkihtpuidu ja lindi vahele. [30] (Joonis 1.1)

Joonis 1.1. Katsekeha lõikeserv, millele on liimitud hermetiseerimislint

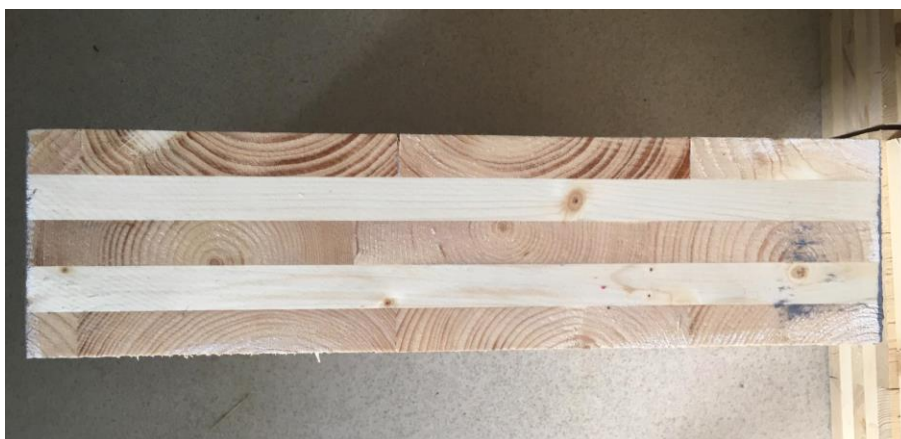
Magistritöö teine väljavalitud töötlusvahend on veepõhine kilejaks kuivav läbipaistmatu akrülaatvärv. Selle materjali pealekandmine toimub pintsliga või rulliga. Akrülaatvärviga on võimalik töödelda ka pindasid, mis jäävad hoone valmimisel eksponeerituks, sest tegemist on läbipaistva võõbaga. Pärast pinnale kandmist moodustub võõbast elastne ning vett hülgav kile, mis peaks töödeldud pinnale tagama hüdrofoobsuse. Magistritöös valiti välja puidukaitsevahend Induline SW-910, mis on mõeldud puidu ristlõike pindade töötlemiseks. Kuna tegemist on värvitu tootega, mille pealekandmise kvaliteeti on keeruline hinnata võib kaitsevahend jääda ebaühtlane ning mõjutada katse tulemusi. [31] (Joonis 1.2)

Joonis 1.2. Katsekeha lõikeserv, mis on töödeldud veepõhise akrülaatvärviga

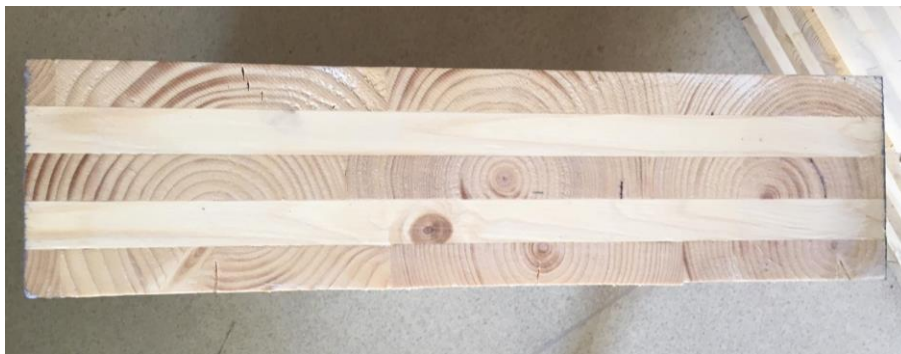
Alküüdkruntvärvid on hea nakkumisvõimega ning ilmastikukindlad. Need tooted sisaldavad alküüdvaikusid, mis tekitavad pärast pealekandmist kile. Magistritöös on kasutatud Teknose toodet Teknol JRM, mille üheks kasutuseesmärgiks on puitotsade kaitsmine. Toote tehniline andmeleht kinnitab, et see on ilmastikukindel ja minimaalse veeläbilaskvusega. Sarnaselt Induline SW-910-ga kuivab ka Teknol JRM värvituks, mille pealekandmise kvaliteeti on seega hiljem keeruline hinnata, mis võib mõjutada katsetulemusi. [32] (Joonis 1.3)

Joonis 1.3. Katsekeha lõikeserv, mis on töödeldud veepõhise alküüdkruntvärviga

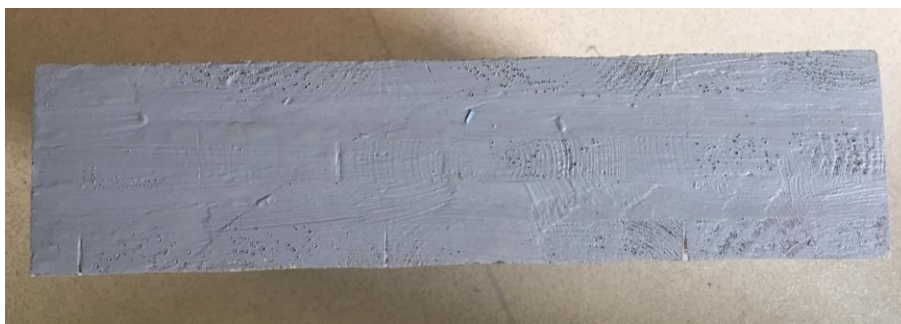
Vedelkumm on hüdroisolatsiooni materjal, mida on võimalik pindadele pritsida või pintsliga värvida [33]. Pindadele kantav vedelkumm tekitab ühtlase vettpidava ning elastse katte. Magistritöös kasutatud vedelkummi tootenimetus on IKO MS Detail [33]. Pärast materjalile pealekandmist toimub keemiline reaktsioon ümbritseva õhuniiskusega, mis peaks muutma toote sitkeks veekindlaks membraaniks [33]. Vedelkummi eeliseks on kohene kvaliteedi kontrollimine – pärast pinna töötlemist on võimalik teha koheseid parandusi kohtades, kus vedelkummi kiht polnud piisav (Joonis 1.4).

Joonis 1.4. Katsekeha lõikeserv, mis on töödeldud vedelkummiga

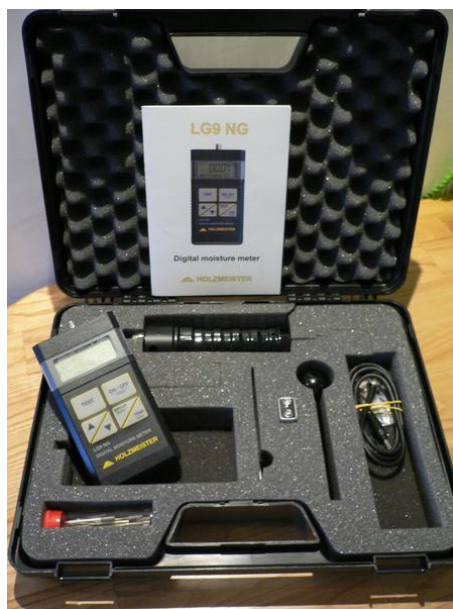
Joonis 1.5 Niiskusmõõtja Holzmeister LG9 NG

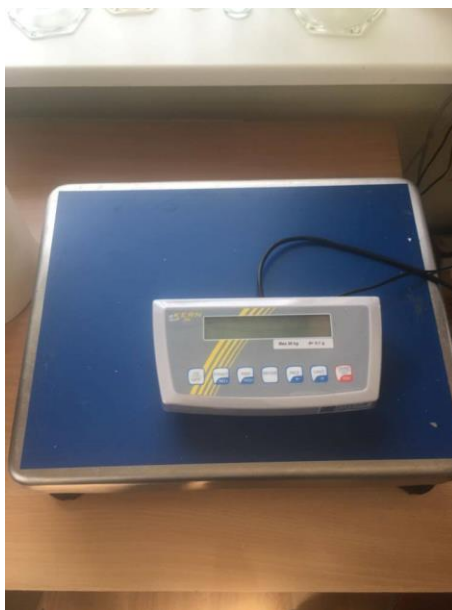
Joonis 1.6. Katsetel kasutatud kaal Kern DS 30K0.1L

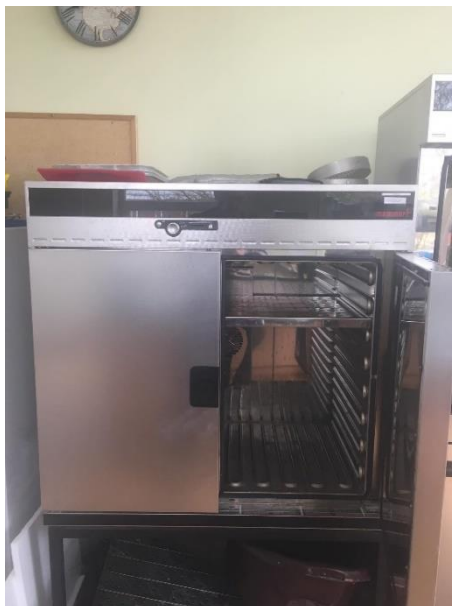
Kuivatuskapp Memmert UFB-500 on valmistatud roostevabast terasest. Kuivatuskapi temperatuuri on võimalus muuta vastavalt vajadusele. Memmert UFB-500 kuivatuskapi on võimalik temperatuur paika seada täpsusega $\pm 0,5 \text{ }^\circ\text{C}$ (100°C juures). Magistritöös kasutatud seadme töötemperatuur oli $70 \text{ }^\circ\text{C}$ [39] (Joonis 1.8).

Joonis 1.8. Katsetel kasutatud kuivatuskapp Memmert UFB-500

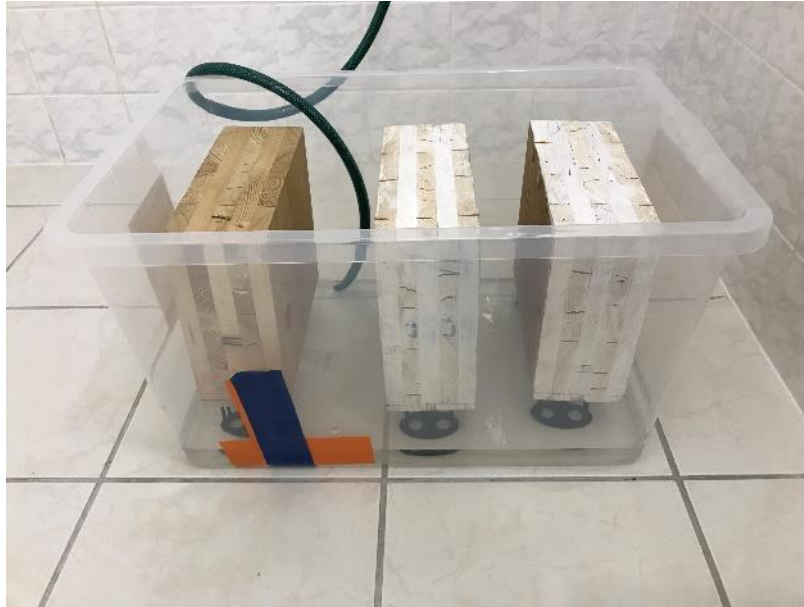
Joonis 1.9. Testkatse läbiviimiseks ehitatud süsteem. Voolikuga tagati pidev vee pealevool

Lõikeservade veeimavuse uurimiseks tuli luua ehitusobjektiga võimalikult sarnane olukord. Selleks ehitati süsteem, et tekitada veekontakt katsekehade lõikeservaga. Arvestama pidi nii ühtlase veetaseme hoidmisega kui ka vee püsiva pealevooluga, et veetase vee aurumise ja katsekehasse imendunud vee koguse arvelt ei alaneks. Selleks kasutati plastmasskarpi, kuhu kolm CLT detaili sisse mahtusid. Külgedele puuriti akutrelliga augud, mis tagas vee läbivoolu. Katsekehad asetati tuuletõkke distantspuksidele, et vältida kokkupuudet plastmasskarbi põhjaga (Joonis 1.9 ning Joonis 1.10). Vee pidev pealevool sai lahendatud voolikuga, mis ühendati veevõrku. Vee tase oli plastmasskastis määratud enne katse algust. Katsekehade alumine lõikeserv oli veekontaktis 5-6 mm ulatuses. CLT detailide kaalumine katse ajal toimus päevas vähemalt korra. Kaalumine toimus ühekaupa ning eelnevalt kuivatati katsekehalt lahtine vesi.

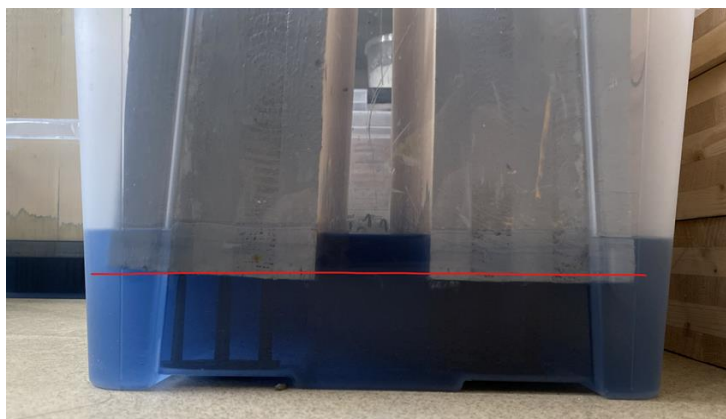
Katsete meetodika edasi arendamine jätkus. Katsete meetodika arendamise viimane katse ning veeimavuse katse olid väga sarnased. Kasutusele võeti IKO MS Detail ning statsionaarne süsteem. Ette valmistati 12 katsekeha ning neid hoiti veekontaktis üks nädal. Pärast seda algas kuivamisprotsess, mis toimus kaks nädalat. Testkatse ning lõpliku katse peamine erinevus oli vee nivoo. Soovitud kõrgus testkatses oli 1-2mm katsekeha alumisest lõikeservast, kuid ebatäpse mõõtmise tagajärjel jäi kõrguseks 20 mm (Joonis 1.11).

Joonis 1.11. Testkatses ebatäpne veetase – kõrgus ligikaudu 20 mm. Punasega joonega märgitud soovitud veetase- kõrgus ligikaudu 1-2 mm

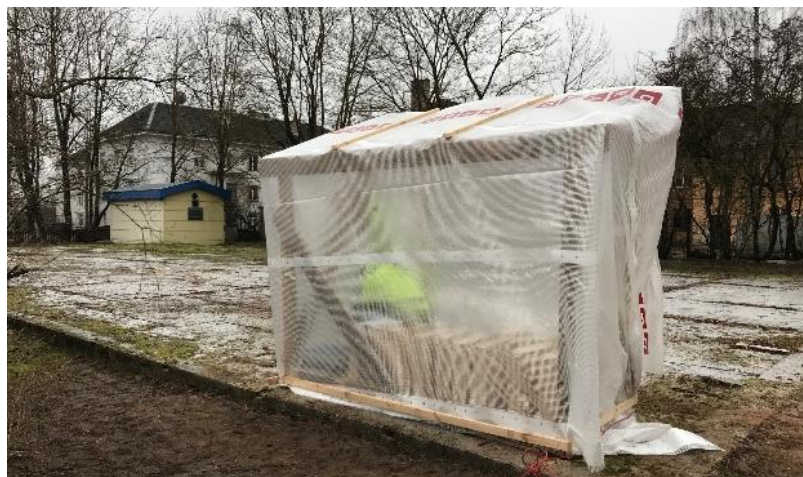
Joonis 1.13. Välja rajatud varjualune konditsioneerimiseks ning kuivatamiseks välitingimustes

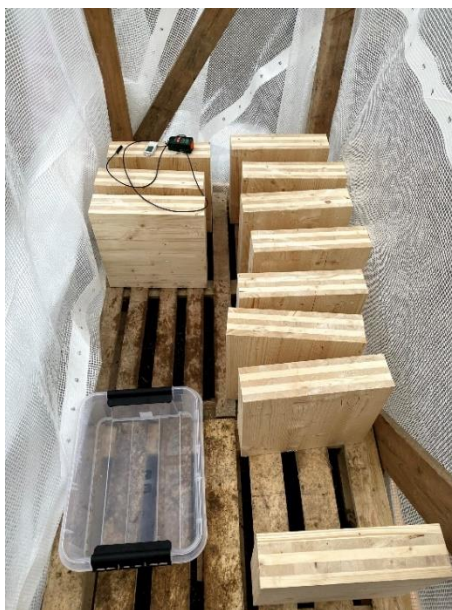
Joonis 1.14. Katsekehade konditsioneerimine välja rajatud varjualuses

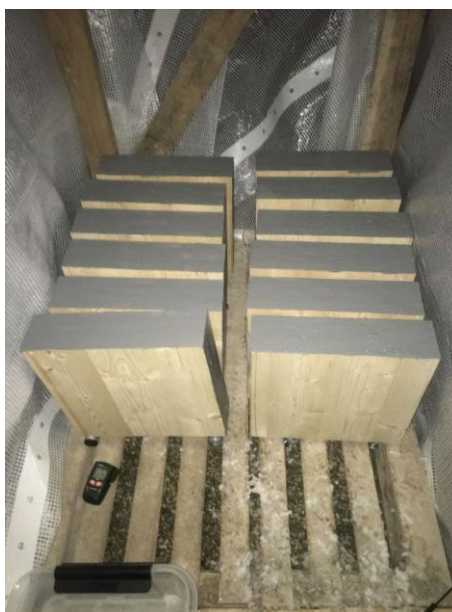
Joonis 1.15. Katsekehade konditsioneerimine pärast vedelkummi peale kandmist

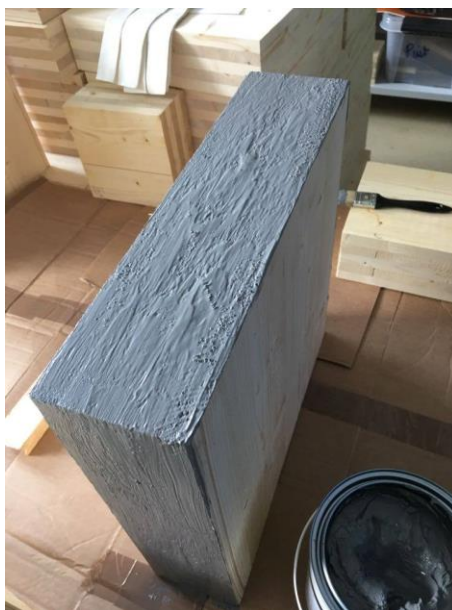
Joonis 1.16. Katsekeha, millele on peale kantud vedelkumm

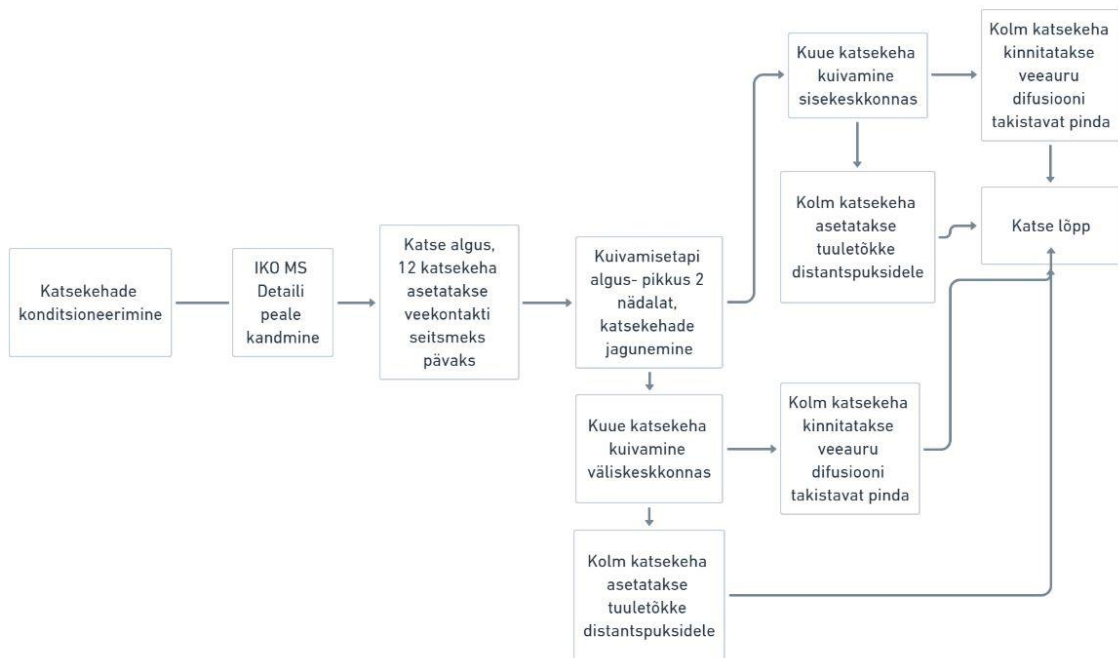
Joonis 1.17. Katseplaani nooled näitavad katse suunda

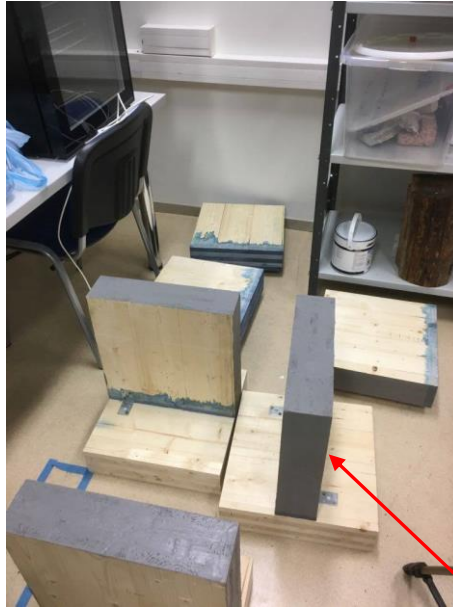
Joonis 1.20. Katsekehade kuivamine laboris. Punase noolega näidatud katsekeha paiknemine vastu veeauru difusiooni takistavat pinda

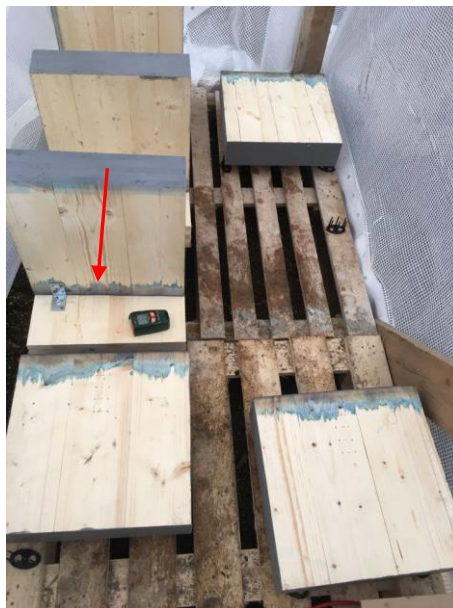
Joonis 1.21. Katsekehade kuivamine väljaskeskkonnas. Katsekehad ei puutunud määratud alusega kokku. Punase noolega näidatud katsekeha paiknemine vastu veeauru difusiooni takistavat pinda

Veeauru difusiooni takistavaks pinnaks kasutati samade mõõtmetega CLT detaili (Joonis 1.21). Katsekeha kinnitamine vastu veeauru difusiooni takistavat pinda andis võimaluse võrrelda ehitusobjektile näiteks ristkihtpuidust seina lõikeserva ning põranda ühenduskohta. Tulemusi analüüsid annab see infot analoogs ühenduskoha kuivamiskiiruse kohta ristkihtpuidu lõikeservas. Katsedetailide jaotumise kohta koostati selgitustega nimekiri (Tabel 1.2). Võimalikult tiheda kontakti jaoks kasutati iga katsekeha kinnitamiseks kahte metallnurka ning kaheksat puidukruvi. Kaalumise ning mõõtmise ajaks eemaldati katsekeha veeauru difusiooni takistav CLT detail ning kaaluti koos metallnurkadega. Kaalumisel arvestati metallnurkadega ning kruvidega, mis olid katsekehade küljes. Katse lõpus eemaldati CLT detailidele paigaldatud abivahendid ning kaaluti massi teada saamiseks eraldi. Kuivatusetapi pikkuseks määrati kaks nädalat, et tulemused näitaksid ristkihtpuidu kuivamisvõimet erinevates keskkondades.

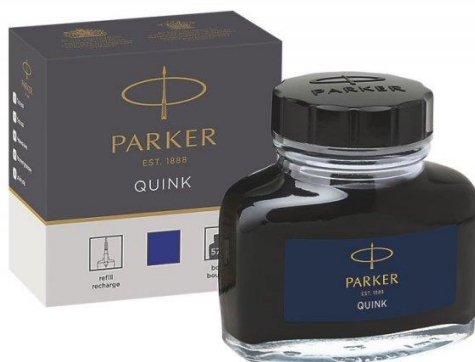
Joonis 1.22. Katses kasutatud tint Parker Quink sinine

Kõik 12 katsekeha asetati plastmastkarpi kahekaupa. Veekontaktiks kasutatud vedeliku koostisosad oli vesi ning tint (Joonis 1.22). Eelnimetatud koosluse kasutamise eesmärgiks oli vaadelda vee liikumist puidus ajas.

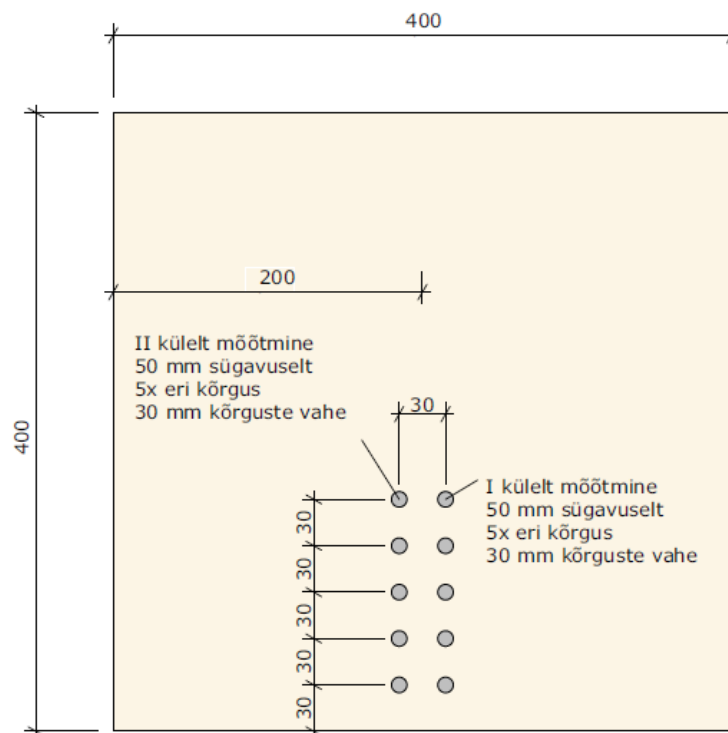
Katsekehade kaalumise toimus intervalliga 2h, 4h, 6h, 24h ning hiljem päevas korra. Lisaks kaalumisele kasutati ka elektritakistuse mõõtmise meetodit. Elektroodidega niiskussisalduse mõõtmine toimus kümnest erinevast punktist ühel katsekehal. Viis punkti 5mm sügavuselt erinevatelt kõrgustelt ning viis punkti 50mm sügavuselt erinevatelt kõrgustelt (Joonis 1.23 ning Joonis 1.24). Mõõtmised toimusid ühekaupa ning eelnevalt kuivatati katsekehalt lahtine vesi. Elektroodidega niiskussisalduse mõõtmise toimus päevas korra.

Joonis 1.23. Elektritakistusega mõõdetavad punktid küljel I ja küljel II

Niiskussisalduse mõõtmine eelnevalt nimetatud punktidest annab võimaluse jälgida kuidas niiskus elemendis järjest kõrgemale jõuab. Lisaks saab ülevaate nii katsedetaili keskel kui pealmises kihis toimuvast niiskussisalduse muutumisest. Kõrgeim mõõtmispunkt veekontakti servast määrati neljanda testkatse tulemuste põhjal. Erinevatest kihtidest mõõtmine annab võimaluse jälgida ristkihtliimpuidu keskmise kihi kuivamise kiirust võrreldes pealmise kihiga.

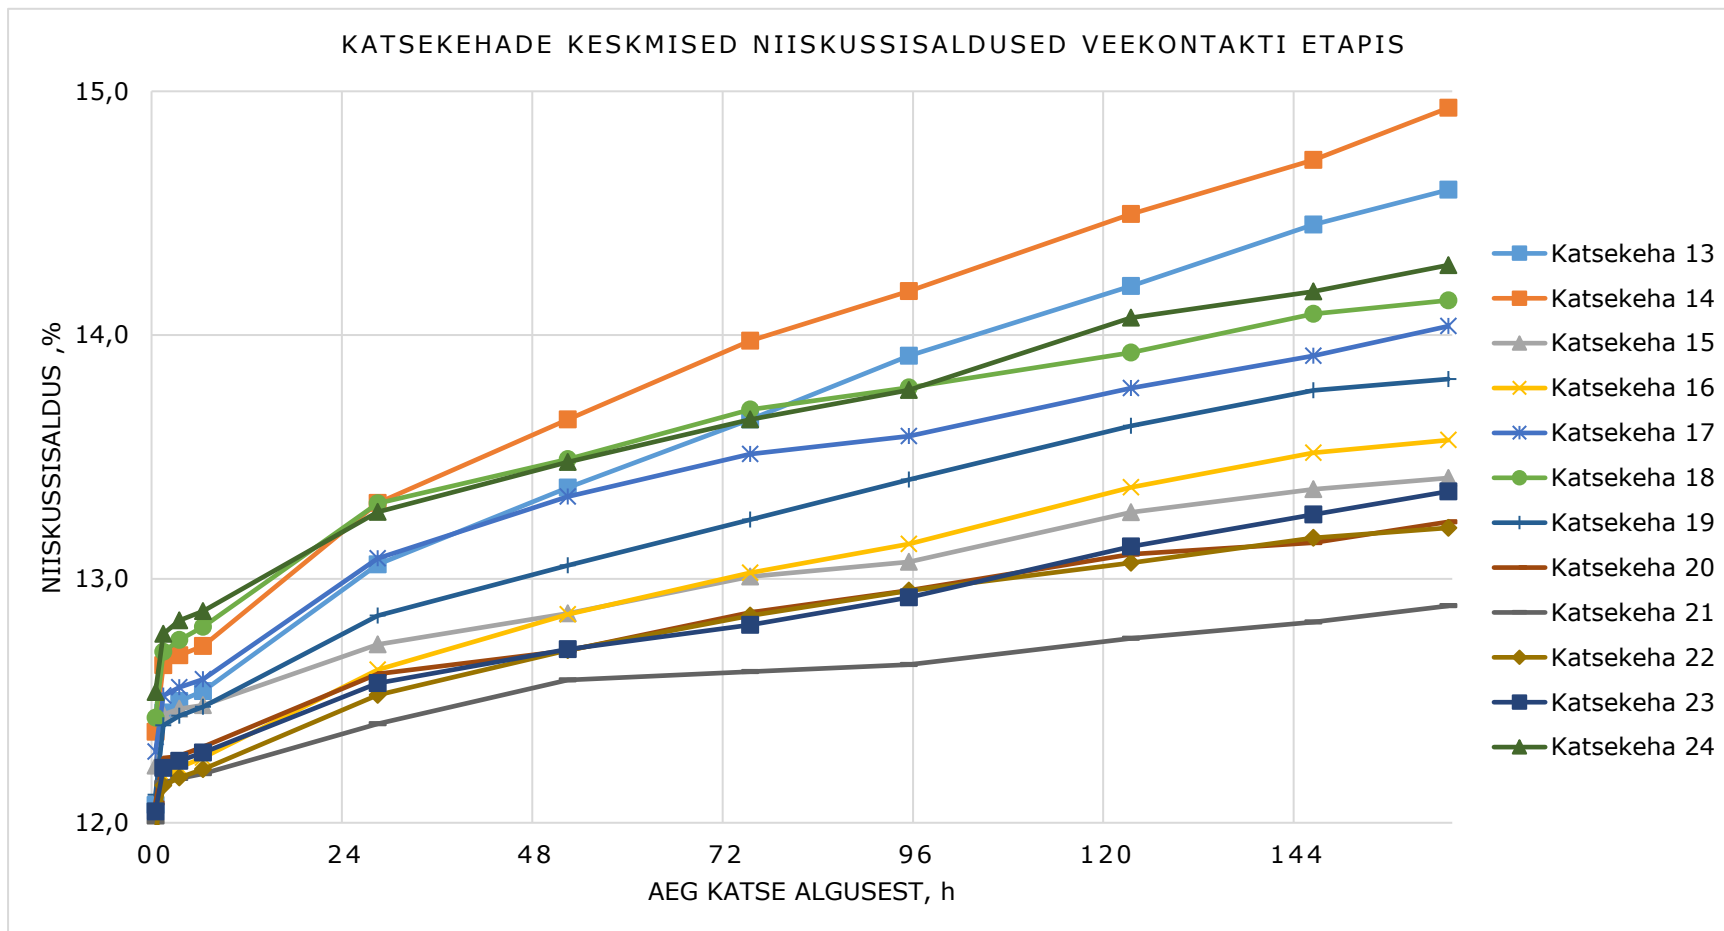
Katsekehade niiskussisaldused enne katse algust olid vahemikus 11,9-12,5%. Kuus tundi pärast katse algust oli teostatud kolm mõõtmist. Katsekehade niiskussisalduse muutmist vaadeldi iga kahe tunni tagant. Kaalumismeetodil saadud niiskussisalduse suurenemine oli minimaalne, aga see kirjeldab katsekehade niiskussisaldust kogu terviku keskmisena ning võib olla eksitav. Kuue tunni jooksul oli keskmine niiskussisaldus muutunud keskmiselt 0,3%. 30 tundi pärast veekontakti algust olid katsekehade niiskussisaldused suurenenud keskmiselt 0,7%. Selleks hetkeks olid katsekehade keskmised niiskussisaldused kaalumismeetodi järgi vahemikus 12,4-13,3%. Ristkihtliimpuidu detailid olid sellel ajahetkel imanud keskmiselt 46,1 g vett. Veekontakti lõppedes ehk seitse päeva hiljem olid katsekehade keskmised niiskussisaldused kasvanud keskmiselt 1,62%. Katsekeha number 14 niiskussisaldus oli selleks hetkeks kõige suurem ehk 14,9%. Kõige väiksem ehk 12,9% oli katsekeha number 21 niiskussisaldus. Keskmiselt oli mass katsekehades suurenenud 107,7g ehk 15,4g päevas. (Joonis 2.1 ,Tabel 2.1 ning Tabel 2.2)

Joonis 2.1. Katsekehade keskmised niiskussisaldused veekontakti etapis kaalumismeetodi järgi. NB! Esitatud niiskussisaldus kirjeldab kogu katsekeha keskmist ja ei näita lokaalselt kõrgemaid niiskussisaldusi

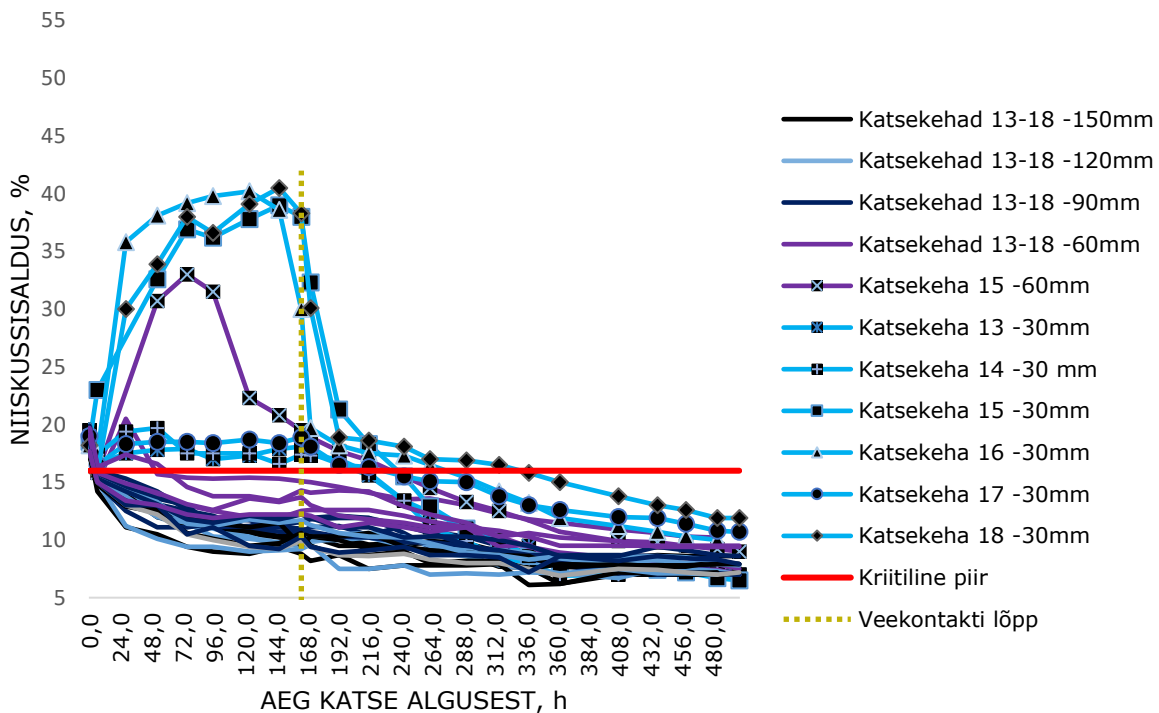
Joonis 2.2. Takistusmeetodiga mõõdetud niiskussisaldused katsekehades 13-18 5mm sügavuselt, kõrgustelt 30, 60, 90, 120, 150mm.

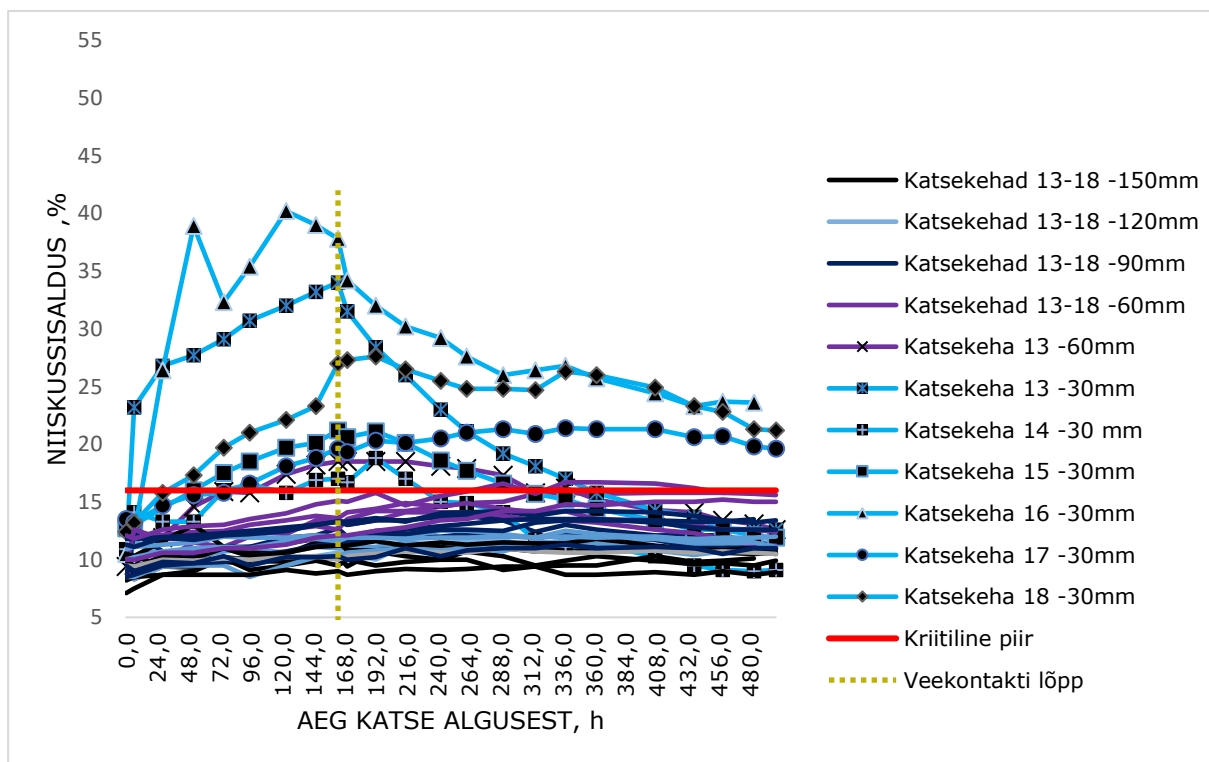
Joonis 2.4. Takistusmeetodiga mõõdetud niiskussisaldused katsekehades 13-18 50mm sügavuselt, kõrgustelt 30, 60, 90, 120, 150mm

Teine mõõtmine elektroodidega teostati 2.02.2020 ehk 29 tundi pärast katse algust. Takistusmeetodiga teostati mõõtmised 7 katsekehas, sest mõõtmisaparaat purunes ning mõõtmised katkestati. Mõõdetud tulemustest võib näha katsekeha number 22 sisemise kihi niiskussisalduse kriitilise piiri ületamist 30mm kõrgusel mõõtmistulemusega 18,5% (Joonis 2.5). Väga ohtliku niiskussisalduse piiri 25 % olid selleks ajahetkeks ületanud katsekeha number 18 välimises kihis 30mm kõrgusel (Joonis 2.2) ning katsekehad number 13 ja 20 sisemistes kihtides 30mm kõrgusel (Joonis 2.4 ning Joonis 2.5).

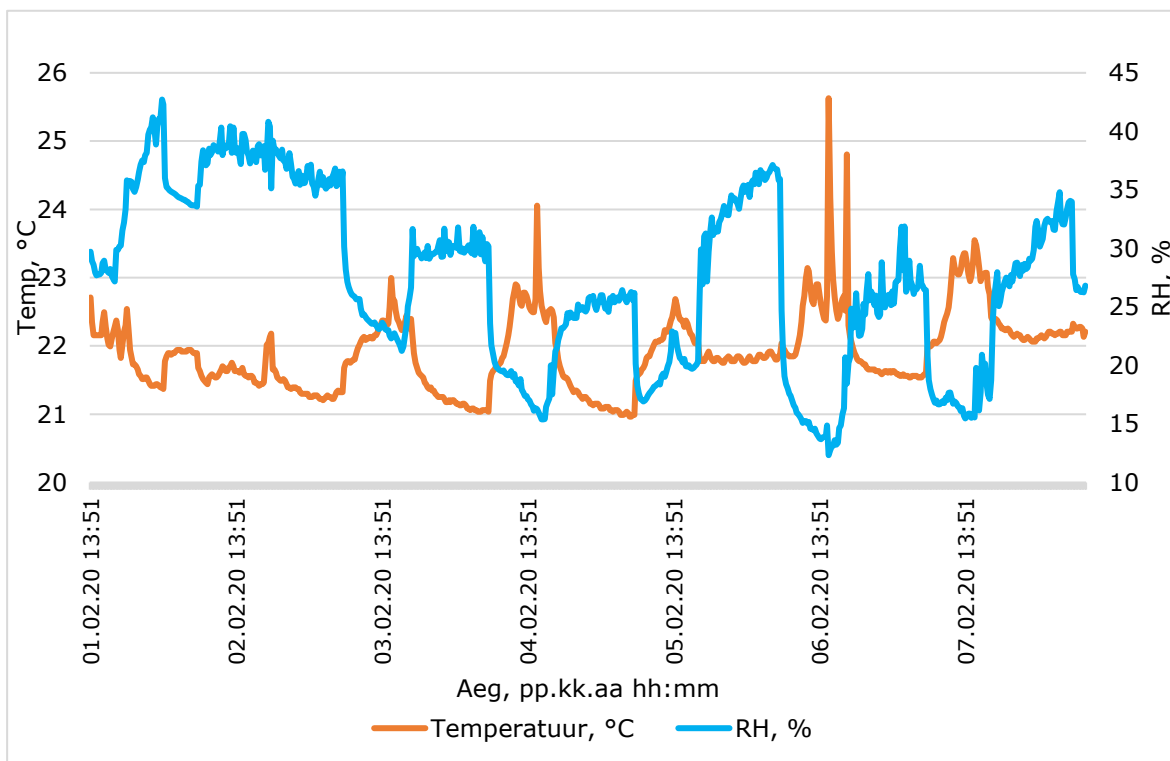
katsekehades number 16 ning 20. 16% niiskussisalduse piiri olid selleks ajahetkeks ületanud lisaks eelnevatele katsekehadele kaks katsekeha keskmistes kihtides 30 mm kõrguselt veekontakti pinnast. Silmapaistva niiskussisalduse tõusu tegid katsekeha number 23 ja 15, kus 60 mm kõrgusel ületati välimises kihis 25 % niiskussisalduse piir. Katsekeha number 14 välimise kihi 60 mm kõrgusel oli 52 tundi pärast veekontakti algust ületatud 16% niiskussisalduse piiri (Joonis 2.2 ning Joonis 2.3). 06.02.2020 ehk 123 tundi pärast veekontakti alguseks olid kõikide katsekehade niiskussisaldused välimistes ning sisemistes kihtides tõusnud üle 16%. Katse veekontakti etapis oli keskmine labori temperatuur 21,9°C ning suhteline õhuniiskus 27,4 % (Joonis 2.6).

Joonis 2.6. Katse veekontakti keskkonna temperatuur ja suhteline õhuniiskus vahemikus vahemikus 01-08.02.20

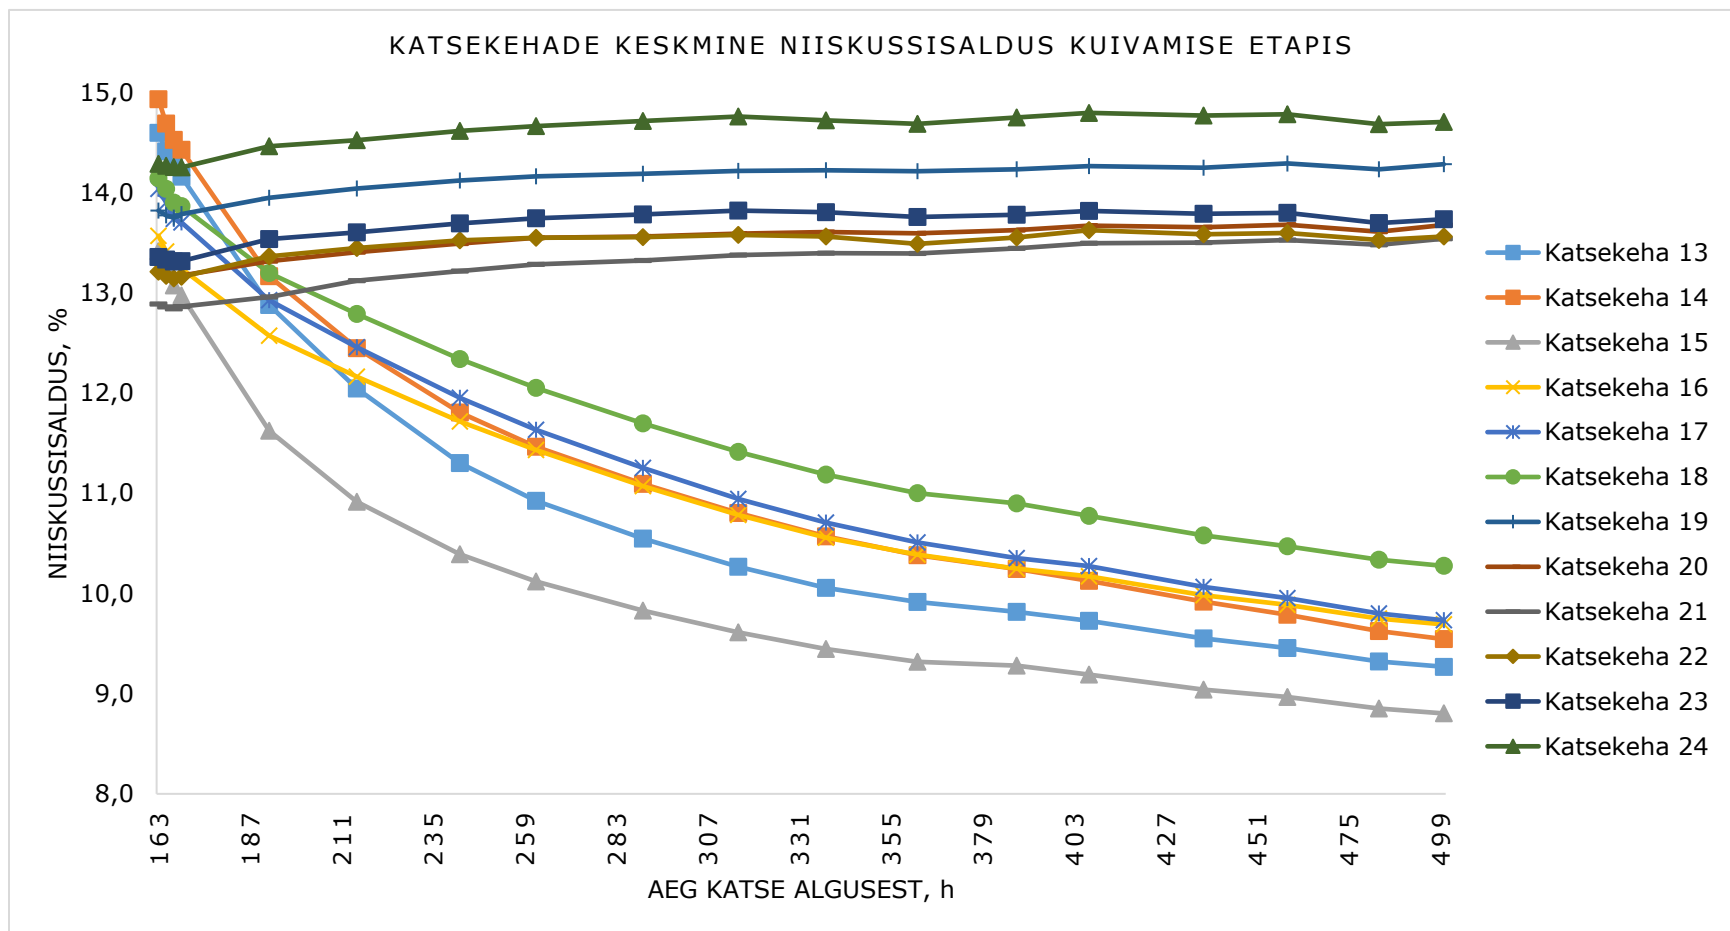
Kuivamisprotsessi alguses jaotati katsekehad kaheks nädalaks kuivama Tabel 1.2 alusel. Kilemajasse väliskeskkonda asetatud katsekehade kaalumismeetodil tuvastatud keskmine niiskussisaldus suurenes kahe nädalaga keskmiselt 0,45%. Sisetingimustes olevate katsekehade keskmised niiskussisaldused langesid keskmiselt 4,6%. Sisetingimustes vastu veeauru difusiooni takistavat pinda asetatud katsekehade niiskussisalduse langus oli keskmiselt 1,1% väiksem kui CLT detailidel, mille kõik lõikeservad olid avatud sisekeskkonnale. Kilemajas olevate kahe grupi niiskussisalduse tõusude keskmine üksteisest nii suurelt ei erinenud. Vastu veeauru difusiooni takistavat pinda olevate katsekehade niiskussisaldused olid keskmiselt tõusnud 0,1% rohkem kui ristkihtliimpuidu detailid, mille veekontakti lõikeserv oli avatud väliskeskkonnale. (Joonis 2.7 ning Tabel 2.3)

Joonis 2.7. Katsekehade keskmine niiskussisaldus kuivamise etapis kaalumismeetodi järgi. NB! Esitatud niiskussisaldus kirjeldab kogu katsekeha keskmist ja ei näita lokaalselt kõrgemaid niiskussisaldusi. Katsekehad 13 - 18 olid sisekeskkonnas ja katsekehad 19-24 väliskeskkonnas

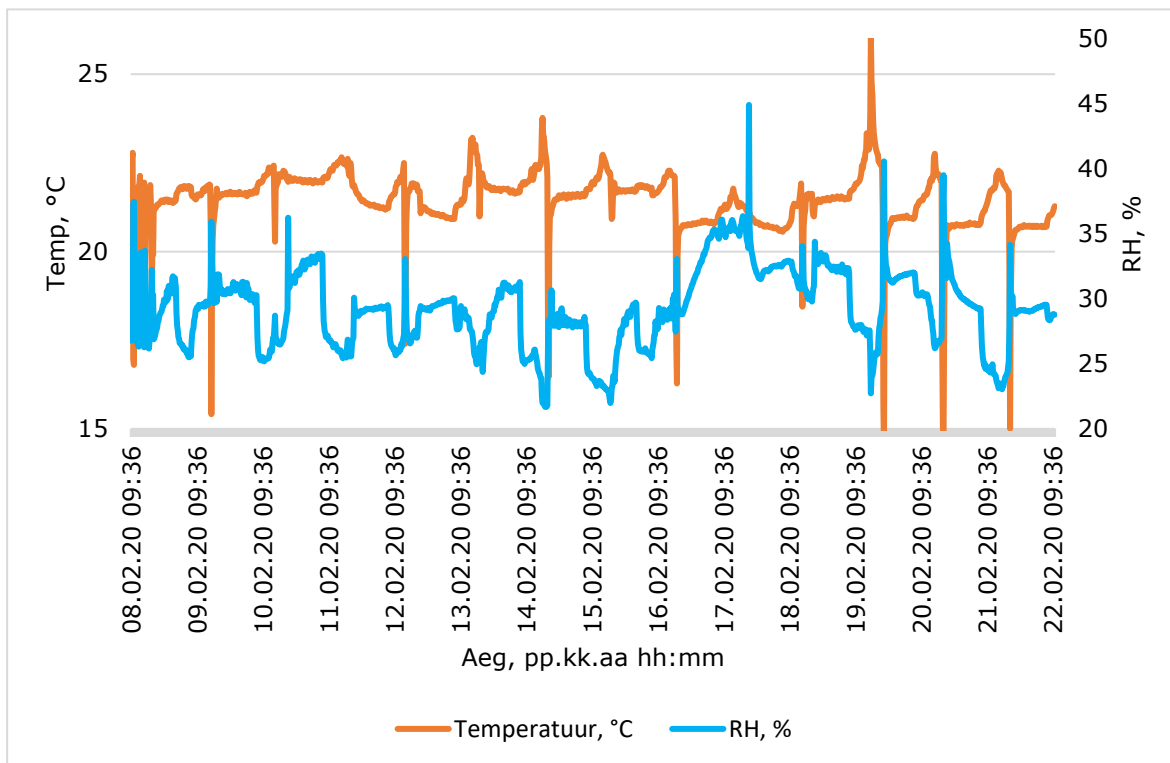
Sisetingimustes kuivavate katsekehade takitusmeetodiga mõõdetud niiskussisalduse tulemused näitasid, et esimese 6 tunniga olid katsekehade niiskussisaldused 30mm kõrgusel hakanud langema. Langus jätkus terve kuivamisprotsessi vältel. Siiski võib tulemustest märgata ka väikseid tõuse, mis võivad olla seotud sisekliima muutuse või mõõtmisveaga. Kuivamisprotsessi lõpuks olid kõikide avatud lõikeservadega katsekehade niiskussisaldused langenud alla 12% kõikidel mõõdetud kõrgustel ning kihtides. Vastu veeauru difusiooni takistavat pinda olevate katsekehade niiskussisaldused 30 mm kõrguselt ja 50 mm sügavuselt langesid terve kuivamisprotsessi vältel, kuid viimased mõõtmised näitasid järgmisi tulemusi – 23,6%, 19,6%, 21,2% (Joonis 2.4 ning Joonis 2.5). Sisetingimustes kuivasid katsekehad keskkonnas, mille keskmine temperatuur oli 21,5°C oli ning suhteline õhuniiskus 29,25%. (Joonis 2.8)

Joonis 2.8. Katse kuivamisetapi sisekeskkonna temperatuur ja suhteline õhuniiskus (RH) vahemikus 08-22.02.20

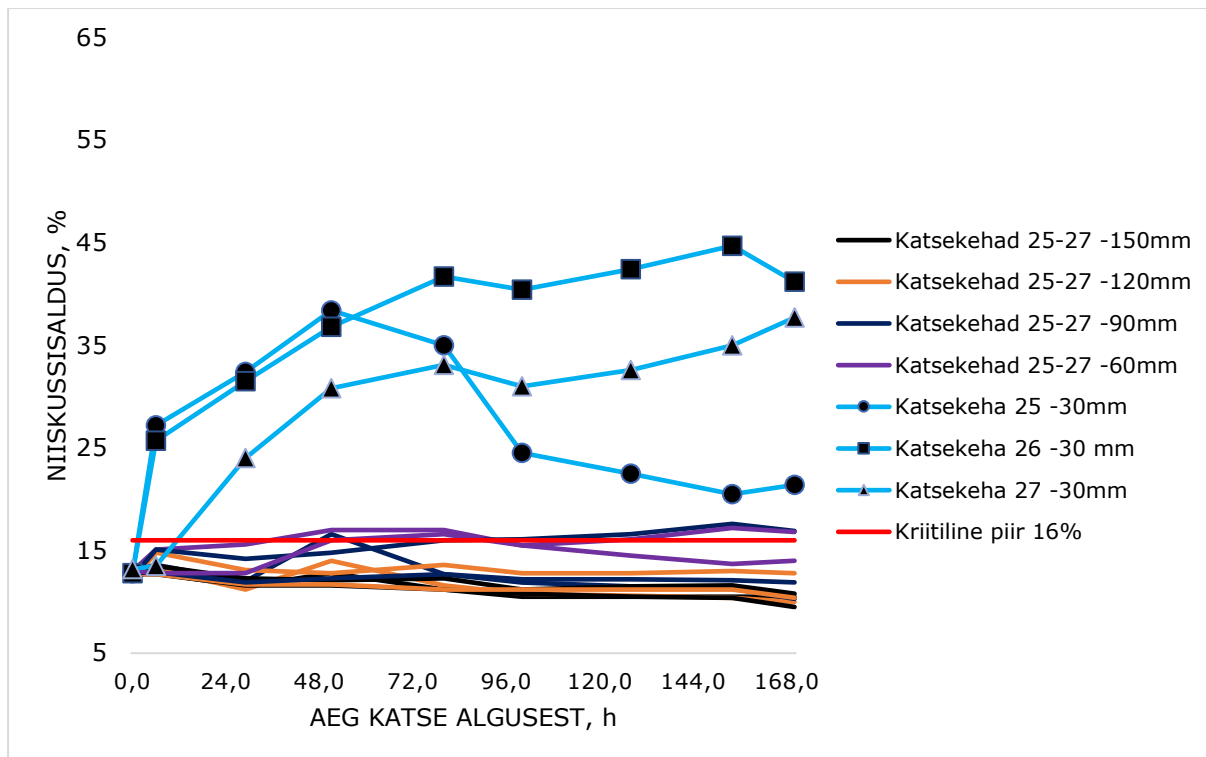
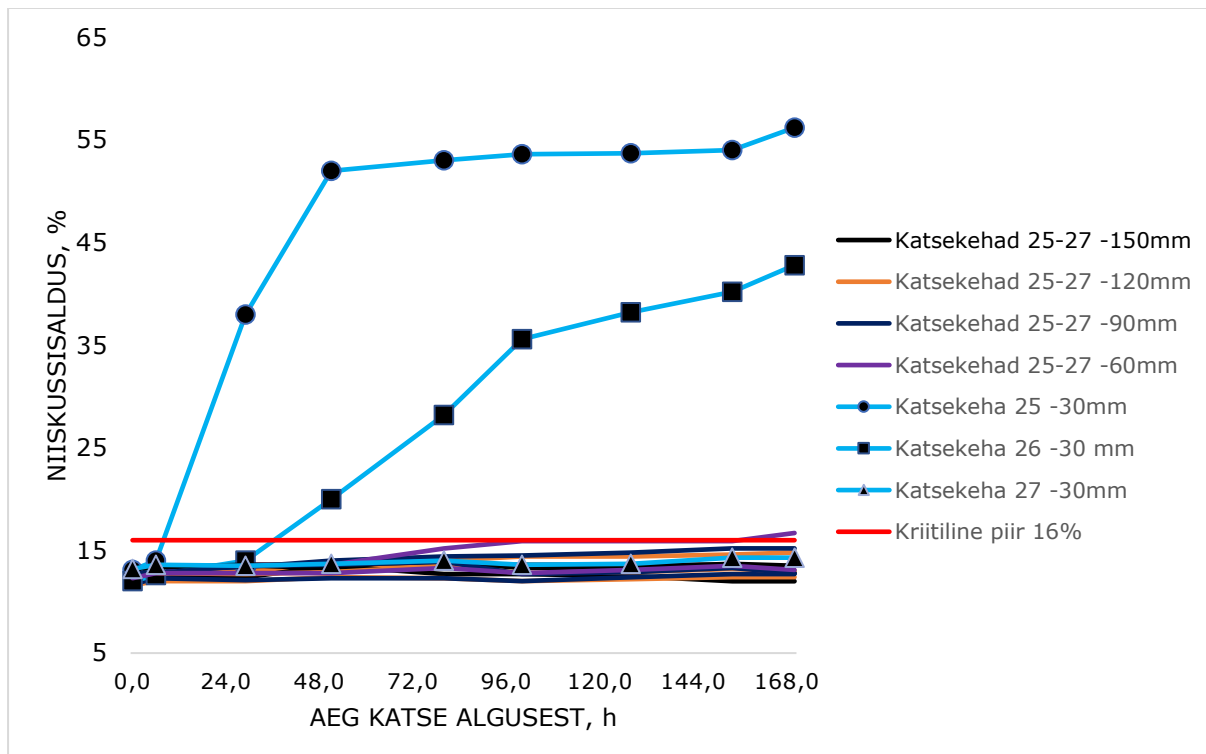
Hermetiseerimisliindiga kaetud katsekehade mõõtmistulemustest pärast 6h möödumist oli näha, et välises kihis 30 mm kõrgusel oli kahes katsekehas niiskussisaldus tõusnud üle 25%. Kolmanda katsekeha niiskussisaldus samas punktis oli 13,5%. 30 tundi pärast katse algust oli niiskussisaldus kõigis kolmes katsekehas ületanud 24% piiri. Sisemises kihis 30 mm kõrgusel oli kahe katsekeha (number 26 ja 27) niiskussisaldus alla 14%, kuid katsekeha number 25 niiskussisaldus oli tõusnud 38%-ni. 52 tundi pärast katse algust oli ületanud sisemises kihis niiskussisalduse 16% ka katsekeha number 26. Katsekeha number 27 niiskussisaldus sisemistes kihtides ei tõusnud katse ajal üle 16%. (Joonis 2.11 ning Joonis 2.12)

Joonis 2.11. Hermetiseerimislinniga kaetud katsekehade mõõdetud niiskussisaldused 5mm sügavuselt kõrgustelt 30, 60, 90, 120, 150mm

Joonis 2.12. Hermetiseerimislinniga kaetud katsekehade mõõdetud niiskussisaldused 50mm sügavuselt kõrgustelt 30, 60, 90, 120, 150mm

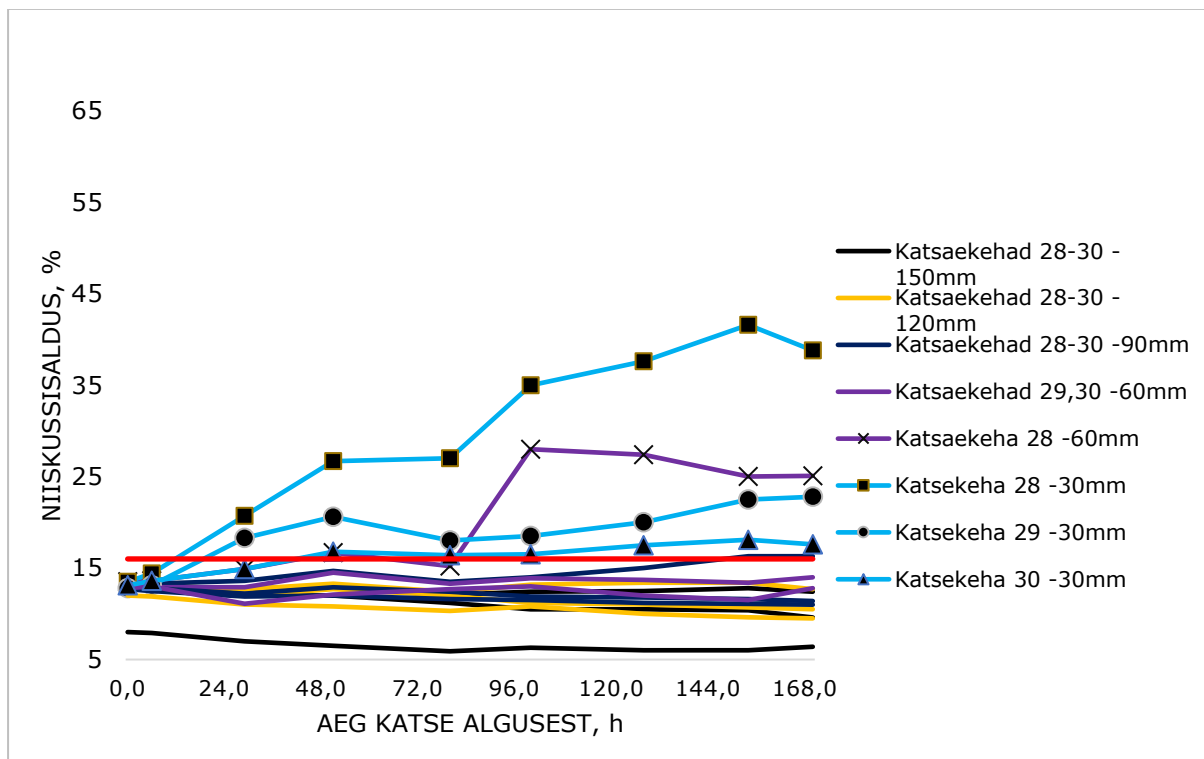
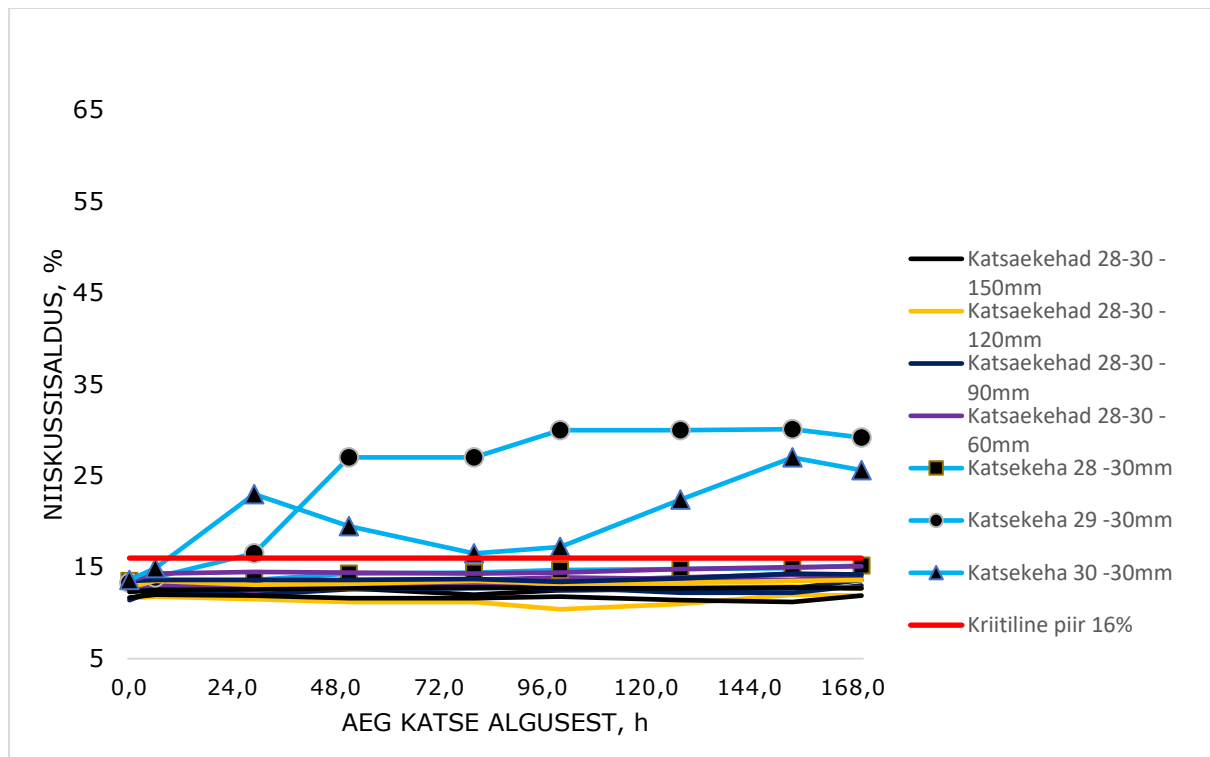
Katsekehad number 28,29 ja 30 olid töödeldud veepõhise akrülaatvärviga. Esimese kuue tunniga niiskussisalduse tulemused mõõdetud punktides ei muutunud. Pärast 30 tundi veekontakti oli ületanud 16% piiri katsekeha number 28 – välimises kihis kõrgusel 30mm, number 29 - mõlemas kihis kõrgusel 30mm ning katsekeha number 30 - sisemises kihis kõrgusel 30mm. Kolmandal mõõtmisel, mis toimus 52 tundi pärast katse algust, näitasid tulemused, et katsekeha number 30 niiskussisaldus mõlemas kihis oli ületanud 16%. Katse lõppedes ületasid 16% niiskussisalduse piiri mõlemas kihis 30mm kõrgusel katsekehad 29 ja 30. Katsekeha number 28 niiskussisaldused sisemises kihis oli 15,2%, kuid välimises kihis 38,8%. (Joonis 2.13 ning Joonis 2.14)

Joonis 2.13. Veepõhise akrülaatvärviga töödeldud katsekehade mõõdetud niiskussisaldused 5mm sügavuselt kõrgustelt 30, 60, 90, 120, 150mm

Joonis 2.14. Veepõhise akrülaatvärviga töödeldud katsekehade mõõdetud niiskussisaldused 50mm sügavuselt kõrgustelt 30, 60, 90, 120, 150mm

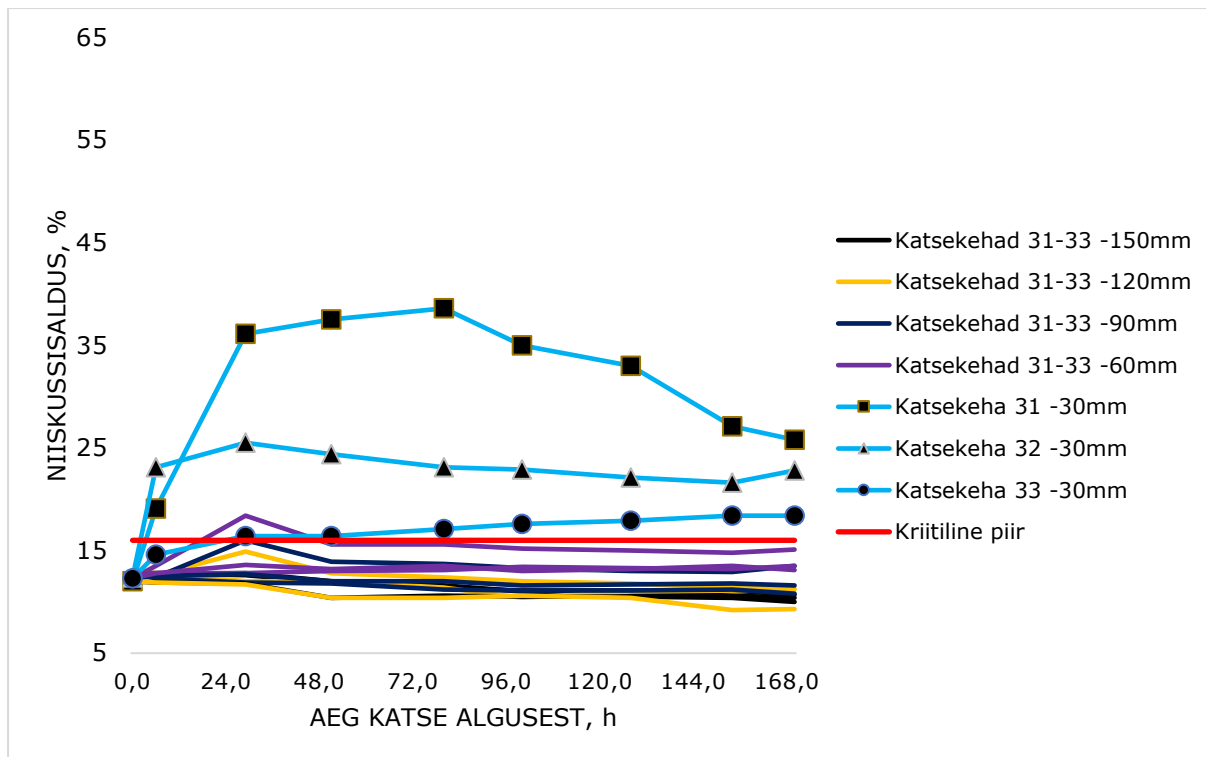
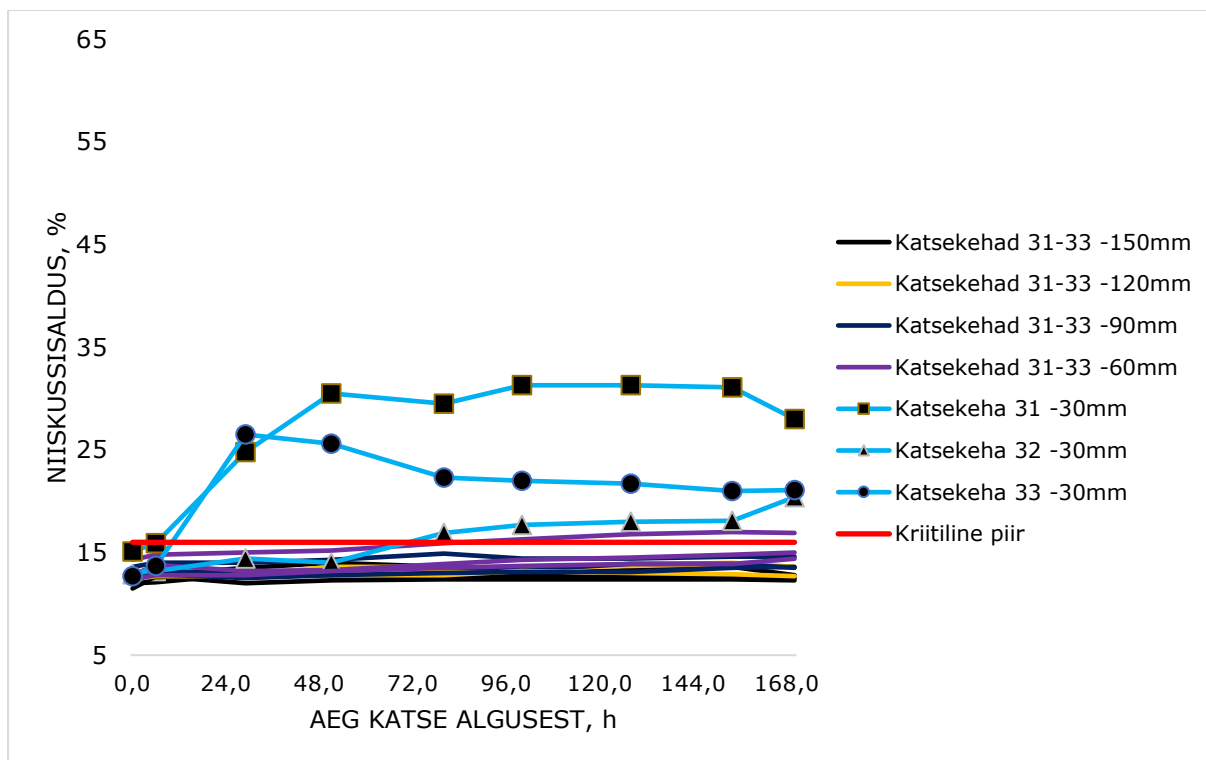
Veepõhine alküüdkruntvärv kanti katsekehade number 31, 32 ja 33 lõikeservadele. Esimese kuue tunniga oli katsekehadel number 31 ja 32 niiskussisaldused välimistes kihtides ületanud 16%. 29 tunniga oli katsekehade number 31 ja 33 niiskussisaldused ületanud 16% kriitilise piiri 30mm kõrguselt veekontakti pinnast sisemistes ja välimistes kihtides. Katsekehas number 32 oli ületatud kriitiline piiri ainult välimises kihis, sisemises kihis oli ületanud see katsekeha 16% niiskussisalduse piiri 75-ndaks tunniks. (Joonis 2.15 ning Joonis 2.16)

Joonis 2.15. Veepõhise alküüdkruntvärviga töödeldud katsekehade mõõdetud niiskussisaldused 5mm sügavuselt kõrgustelt 30, 60, 90, 120, 150mm

Joonis 2.16. Veepõhise alküüdkruntvärviga töödeldud katsekehade mõõdetud niiskussisaldused 50mm sügavuselt kõrgustelt 30, 60, 90, 120, 150mm
