TALLINNA TEHNIKAÜLIKOOL
INSENERITEADUSKOND
Tartu kolledž

RISTKIHTLIIMPUIDU VEEIMAVUS JA LÕIKESERVA KAITSEVAHENDITE TOIMIVUS

MOISTURE UPTAKE OF CLT END-GRAIN AND PERFORMANCE ASSESSMENT OF PROTECTION MEASURES

MAGISTRITÖÖ

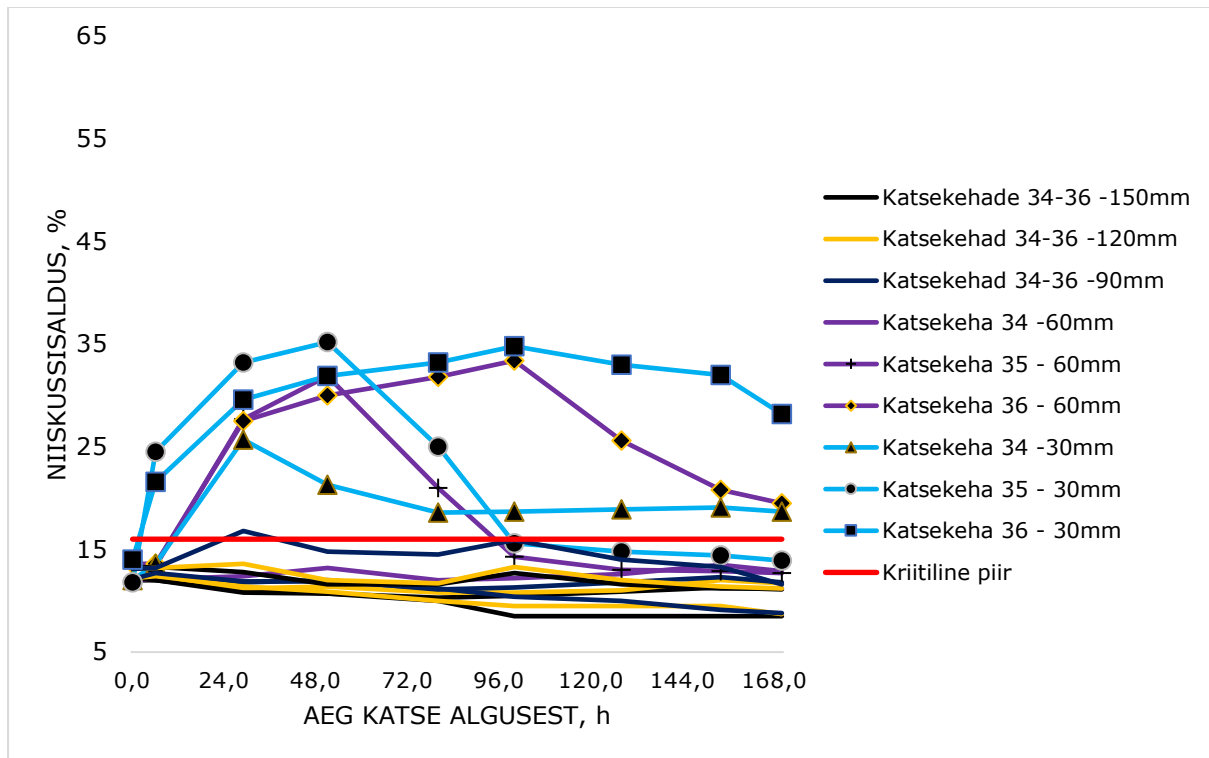
Vedelkummiga töödeldud katsekehades ületas kuue tunniga 16% niiskussisalduse piiri välimises kihis 30mm kõrgusel katsekeha number 35 ning mõlemas - nii sisemises kui välimises kihis - samal kõrgusel katsekeha number 36. 30 tundi pärast katse algust ületas mõlemas kihis 16% piiri ka katsekeha number 34. Katsekeha number 35 niiskussisaldus mõlemas kihis tõusis üle kriitilise piiri 75 tunniks. (Joonis 2.17 ning Joonis 2.18).

Joonis 2.17. Vedelkummiga töödeldud katsekehade mõõdetud niiskussisaldused 5mm sügavuselt kõrgustelt 30, 60, 90, 120, 150mm

Joonis 2.18. Vedelkummiga töödeldud katsekehade mõõdetud niiskussisaldused 50mm sügavuselt kõrgustelt 30, 60, 90, 120, 150mm

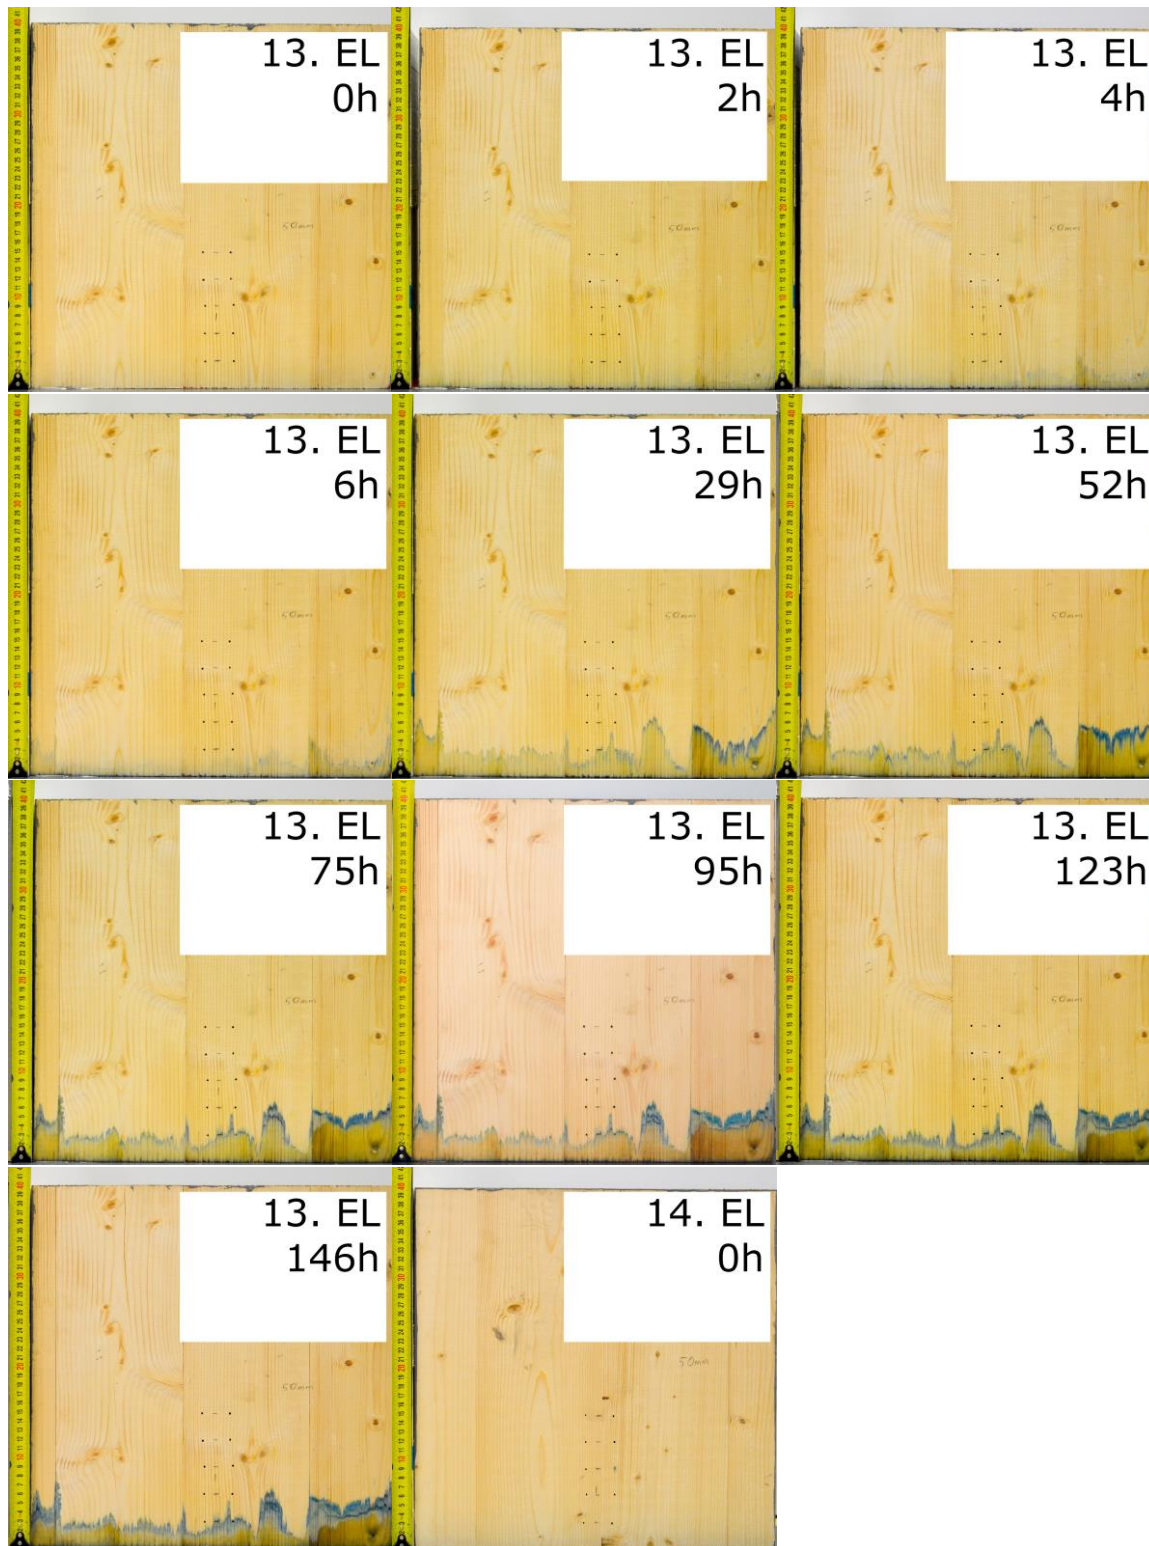
Lisa 3.1. Katsekeha number 13

Lisa 3. Lõpliku uuringu vee liikumine katsekehades
