TEHNIKA AJAKIRI

Nr. 1

Jaanuar 1930.

SISU: Prof. O. Maddison: Mõnda raudteeroobastest. — A. Wichmann: Rohuküla sadamasilla vajumine. — E. Tiltzen: Talvised jääummistused Narvaj. ja abinõud nende vastu. — E. L. Tallinna raekojaplatsil asuva ehitusbloki ümberkorraldamine. — Tehnika teateid. — Kroonika. — Bibliograafia.

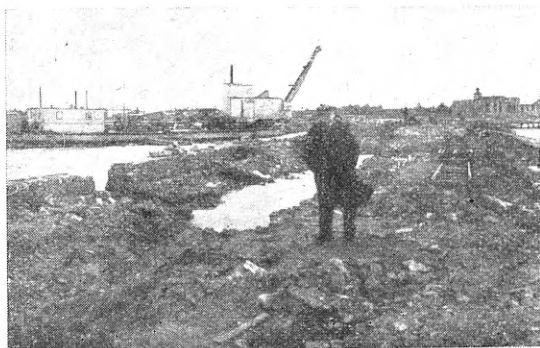
Joon. 4.

Kõigest ülalkirjeldatust ja juurde lisatud päevapildist järeldub, et mingisugusest ehituse sisselangemisest Rohukülas esialgu ei või juttugi olla (joon. 4.), on tegemist vaid ehitusel oleva silla vajumisega ja kõrvale nihkumisega, mida oli väga raske ettenäha.

Alguses arusaamata puiste sisselangemise fakt sai oma seletuse: pärast kasti täite väljavõtmist läks see suuremalt jaolt kasti kivitäite vahede täitmiseks; ühes kasti vajumisega kuni 0,5 m. ja nende kõrvale nihkumisega kuni 1 m. tekib maht, mis on küllaldane vee alla kadunud puiste mahutamiseks. Nii näis, et puuduvad igasugused objektiivsed andmed, mille põhjal oleks võinud oodata seda, mis juhtus. Igakülgsest asja uurides tuli ülal tähendatud komisjon avarii põhjuste kohta järgmisele otsusele:

2) Püstloodis kasti vajumine on tekkinud pehme savise põhja kokkusurumisest; kastid ei ole ühtlaselt vajunud, mida takistanud uus vaiade konstruktsioon. Horisontaalne liikumine on tingitud vana mooli vaiade kallakusest, mis takistas kasti püstloodis vajumist; vana mooli vaiade vahe täitmise ajal suruti need altpoolt välja, mille tõttu nende ümbruses põhi tihenes. See asjaolu kutsus esile kallaku libisemise pinna.

3) Ehitusprahi täide, mis kastide kivitäite peal, on vajunud osalt kast- ja vaiseina vahele, osalt kastide taha kivide vahele, kus isoleeriv kiht vajumise juures ei suutnud seda takistada.

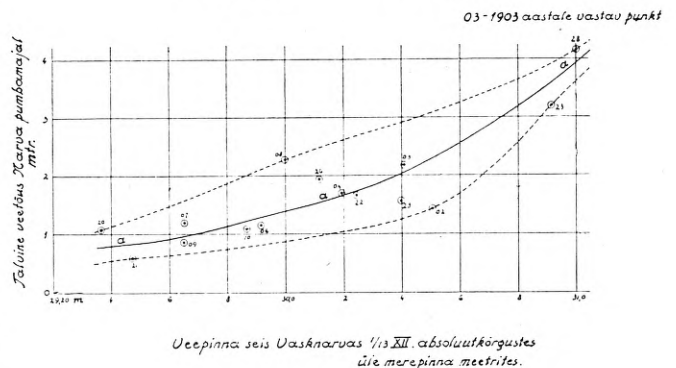
Joon. 3.

Narva linna talvine veepinna tõusu rippuvus veepinnast Vasknarvas.

likud olema, et seejuures teatava vea teeme, mille maksimaalne suurus 0,6 m olla võib, nagu diagrammil punktide eemalseisemisest keskjoonest näha: diagrammi keskjoone järele võis näiteks 1928/29. a. talvel 3,7 m suurt veetõusu Narvas ennustada, kuna tegelik veetõus 4,1 m on olnud. Teiste, teise järgu teguritena, mis veetõusu Narvas mõjutavad, peaksid olema: õhutemperatuur talvise jõe kinnikülmamise ajal ja tuulte tugevus; madalama temperatuuri juures on jää tekimine eriti intensiivne ja tuul tekitab jõel laineid, suurendades külma õhuga kokkupuutuvat veepinda ja hoiab veepinna lähedal madalamat temperatuuri alal, veeauruga küllastatud, vee poolt soojendatud õhku kiiresti veepinnalt ära kandes. Tuule mõju jääsünnituse rohkuse peale oli juhuslikult võimalik tähele panna Narva silla juures 31. jaan. ja 1. veebr. 1929. 31. I. oli ilm vaikne, temperatuur keskmiselt — 15°R., 1. II. ilm tuuline, temperatuur 9—10°, ja jõel liikuv lobjaka hulk tuntavalt suurem kui 31. jaanuaril. Kahjuks puudub aga võimalus tuulte mõju jõe kinnikülmamise ajal veetõusu peale selgitada, kuna vastavad kohapealsed vaatlused puuduvad.

ajal detsembris ka suured jääummistused tervel Narvajõe ulatusel kaasas käivad. Veeseisude vahel Peipsi järves detsembris ja veetõusude vahel Narvajõe talviste ummistuste ajal peab järjelikult seadusepärane side olema. Selle mõtte kontrollimiseks on diagramm kokku seatud joon. Nr. 3, millele Peipsi järve veeseisud abstsisside teljel ja veetõusud Narvas ordinaatidena peale kantud; igale aastale vastab oma punkt diagrammil. Punktide asetusest diagrammil paistab selgesti välja, et kõrgematele järve veepindadele ka suuremad veetõusud ja uputused vastavad. Punktide vööst läbitõmmatud keskjoon a—a—a kujutab seadusepärast järve veepinna kõrguse ja talviste veetõusude vahel Narvas. Kuna üksikud punktid täpselt keskjoonele ei satu ja laiali pillatud on, peab oletama, et peale järve veepinna kõrguse veel teised tegurid olemas, mis uputuste kõrgust Narvas mõjutavad. Kui tahaksime veetõusu Narvas ainult järve veepinna järele ennustada, siis peame selles tead-

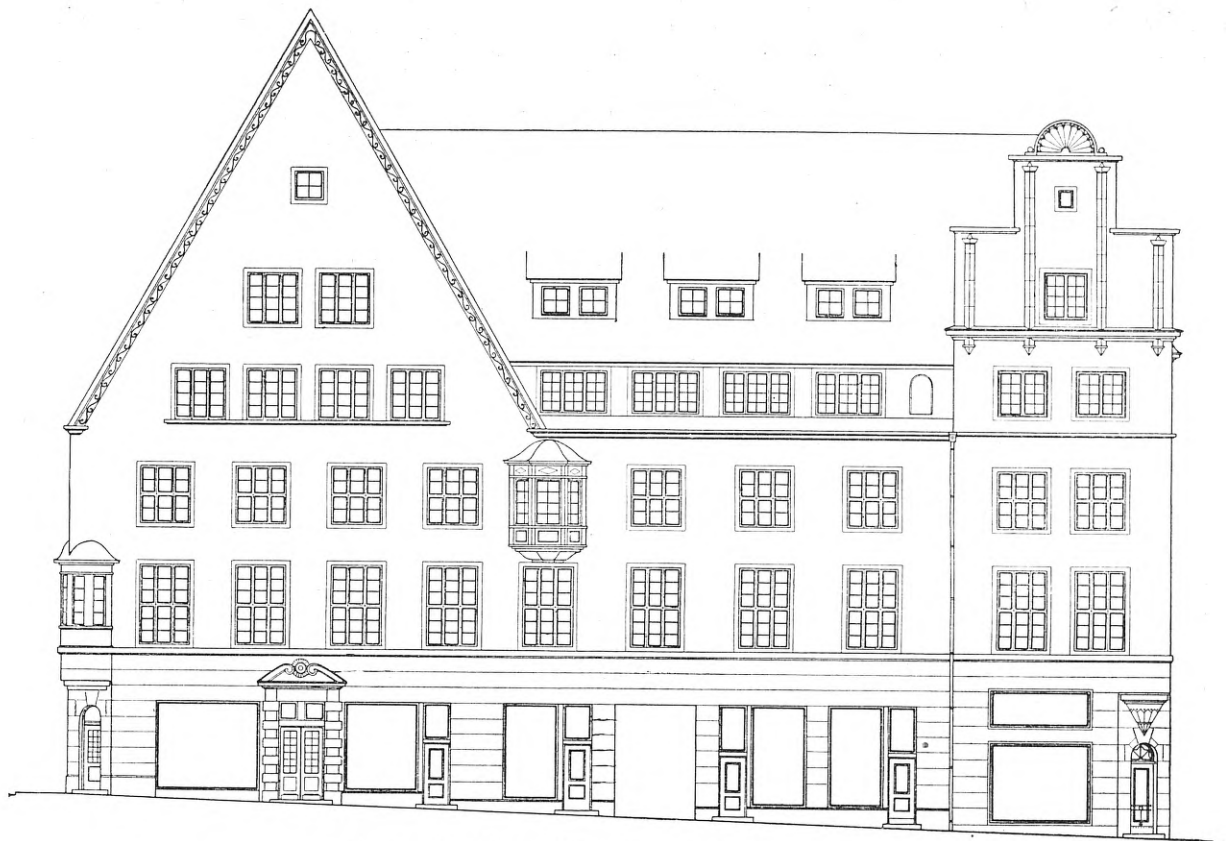
Joon. 2. Teenri uuli fassaad.

Raekojaplatsipoolne fassaad on Teenri ja Mundi uulide nurga korraldamisega kahtlemata võitnud. Endise Kakit'i hoone asemele on loodud oleva fassaadi stiilis, sellega arhitektuuriliselt ühtveiidud, ehitus, mida kroonib Danzigi saksarenaissansse meeleületav viil.

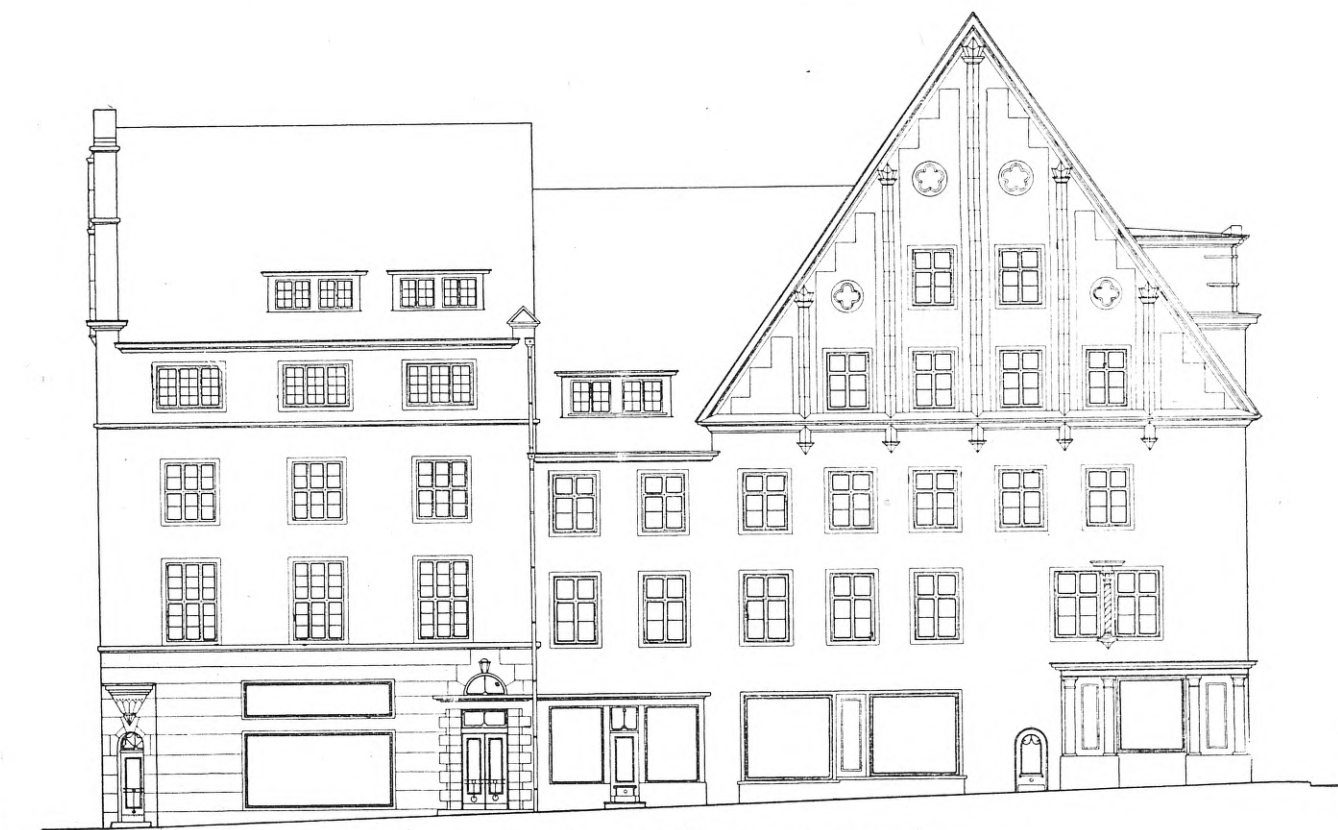
Joon. 3. Mundi uuli fassaad.

leiutatud ja käsitletud on barokiseeriv vasest kattega neljanda korra katuse väljajehitus.
