# **KIIRUSE RAHUSTAMISE MEETMETE EFEKTIIVSUS**

## **EFFECTIVENESS OF SPEED CALMING MEASURES**

MAGISTRITÖÖ

Tallinn 2024

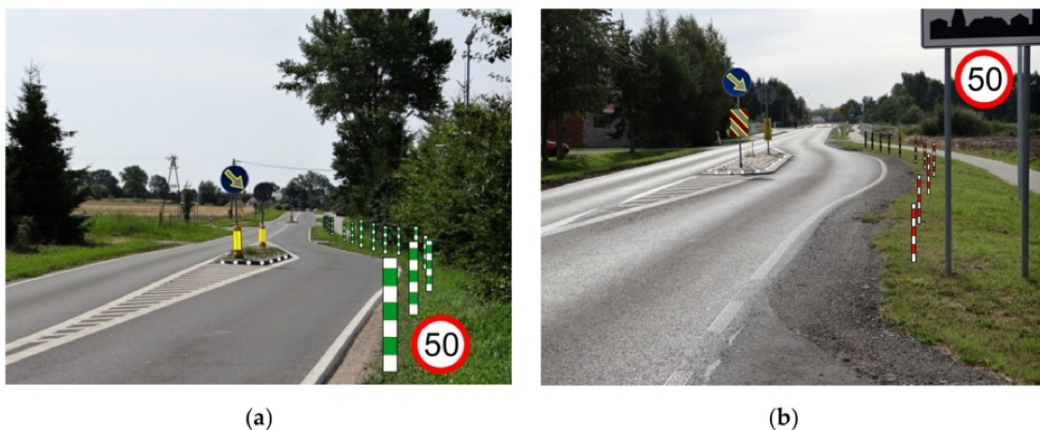
Joonis 14 Kahe šikaani täiendatud variant, kus on kasutusel tähistused, LED - tulega nooled ja 50 km/h kiiruspiirang asulamärgi juures [18]

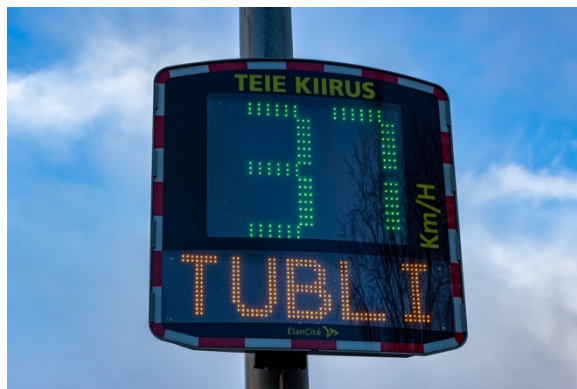
Joonis 15 Kiirustabloo [22]

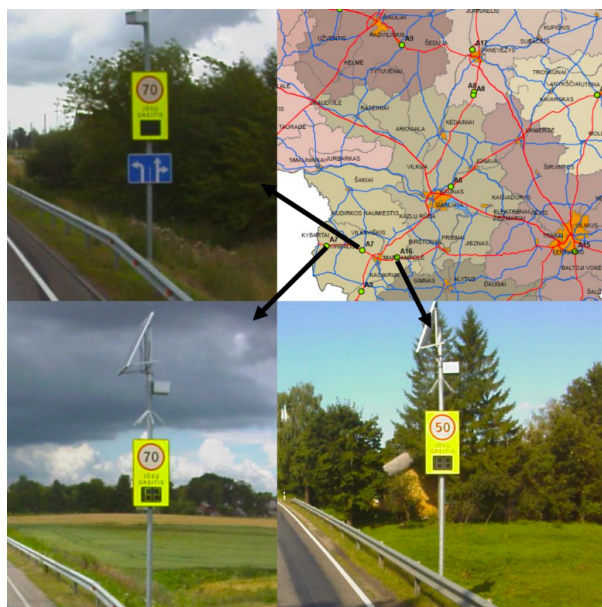
Joonis 16 Leedu uuringus osalenud kiirustablood [23]

Tulemustest selgus, et kiirustabloodel oli positiivne efekt kiiruse alandamisele. Teel A7, kus kiirustablood asusid 70 alas langes keskmine kiirus 80-100 m peale kiirustablood 9 ja 9,3 km/h võrra võrdluses kiirusega, mis oli sõidukitel 80-120 m enne kiirustablood. Teel A16, kus oli antud lõigul piirkiiruseks 50 km/h, langes keskmine kiirus 1,4 km/h võrra võrdluses kiirusega, mis oli 100 m enne kiirustablood. Töös tehti järeldus, et kiirustabloo mõjuala võiks seega olla umbes vahemikus 100 – 150 m enne tablood ja 150 – 200 m peale tablood. Lisaks tuli sõidukijuhtide tagasisidest välja, et Leedus võiks olla veelgi enam teedel kiirustabloosid, kuna nad avaldavad mõju kiiruse vähenemisele ja ka õnnetuste arvu vähenemisele. [23]

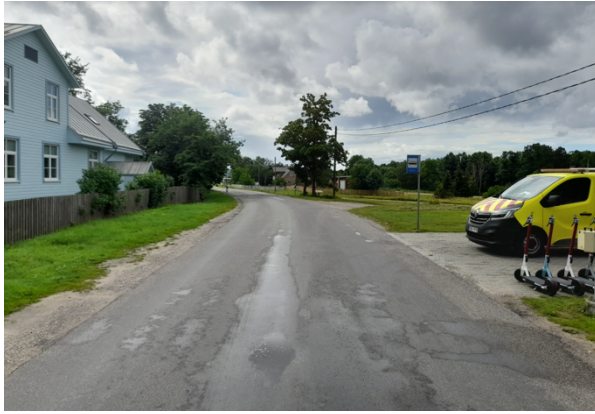
Joonis 28 Hullo küla

Antud koha võrdlusena võib välja tuua näiteks maantee nr 16122 Hullo tee Hullo külas Vormsi saarel. Antud teelõik on üsna sarnane Österby küla teelõiguga. (vt joonis 28 ja joonis 29). Piirkiiruseks on samuti 30 km/h, kuid võrreldes Österby külaga on siin kasutusel 2 künnist. (Antud kohas künnised rajatud kividest, mitte asfaltist, mis teeb visuaalselt künnise veidi teistsuguseks). Künnised paiknesid kilomeetril 0,4 ja 0,56. Aastal 2022 toimus Hullo külas kiiruste mõõtmine kahes asukohas: kilomeetril 0,443 ning kilomeetril 0,581. Mõõtmised toimusid 28. juuni kuni 5. august. Km 0,443 juures koguti antud perioodil suunal 1 läbinud 2557 sõiduki kiirusandmed ning suunal 2 kokku 2762. Mõlemas suunas oli kiirus v85 väiksem kui lubatud piirkiirus. (Suund 1 korral v85=28 km/h ja suund 2 korral v85=29 km/h. Keskmiseks kiiruseks suunal 1 oli 22 km/h ning suunal liikuvate sõidukite seas 20 km/h. Lubatud sõidukiirust ületavate sõidukite arv oli suunal 1 9% ning suunal 2 10,4%.

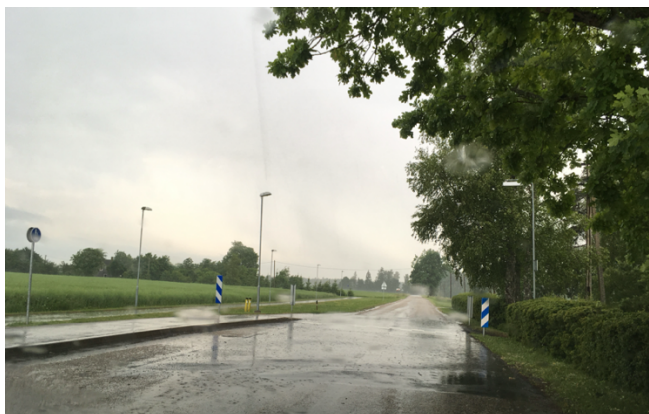
Joonis 32 Riidaja kooli künnis 2019 (foto riigihanke tehnilisest kirjeldusest) [28]

Antud tulemustest on selgelt näha, et sellel hetkel künnise mõju kiiruste vähendamisele on olnud väga halb. Sellele ka reageeriti ning 2019 suvel korraldati riigihange, kus lisaks paari teise liiklusohutliku koha likvideerimisele teostati Riidaja künnisele ümberehitus. (vt joonis 33) Hilisemalt pole uue künnise toimivuseks kiiruste mõõtmist teostatud. Kahe künnise võrdluses on aga näha, et uue künnise profiil on kõrgem kui varasema künnise oma.

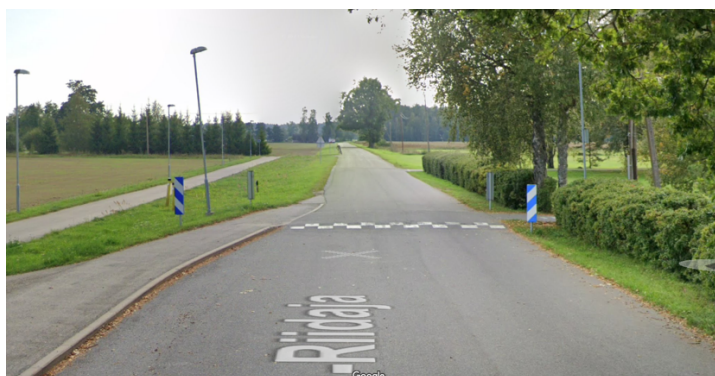
Joonis 33 Ümberehitatud Riidaja kooli künnis (foto Google Mapsist 2023)

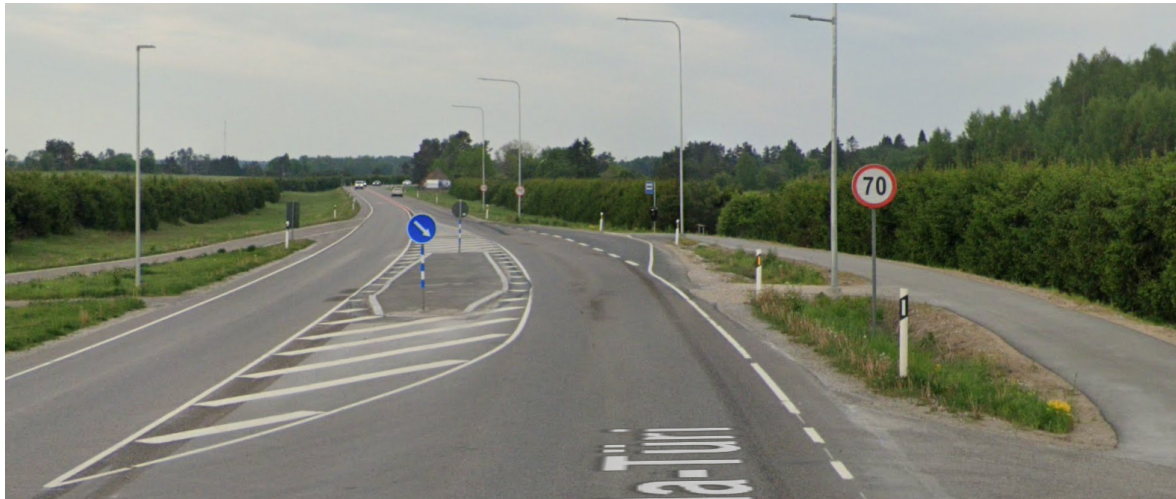
Joonis 42 Parandatud liiklusohtlik koht (foto Google Mapsist mai 2023)

Antud lõigu kohta saab kokkuvõtvalt öelda, et kuigi jalakäijale muudeti keskkond ohtussaare, teeületuskoha ning kergliiklusteede olemasoluga turvalisemaks, siis paraku kogu see keskkonna muutus ei omanud mingit mõju tegelike sõidukiiruste langemisele. Reaalsuses tegelikud kiirused hoopis suurenesid. Joonisel 43 ja 44 on toodud suund 1 ehk Tallinn – Rapla suunas liikevate kiiruste tulemused.
