TALLINNA TEHNIKAÜLIKOOL  
TALLINN UNIVERSITY OF TECHNOLOGY

POLÜMEERMATERJALIDE INSTITUUT  
PUIDUTÖÖTLEMISE ÕPPETOOL

**SÕRMJÄTKULIINI TOOTLIKKUSE SUURENDAMINE  
OÜ-s COMBILINK  
Magistritöö**

Tallinn 2015

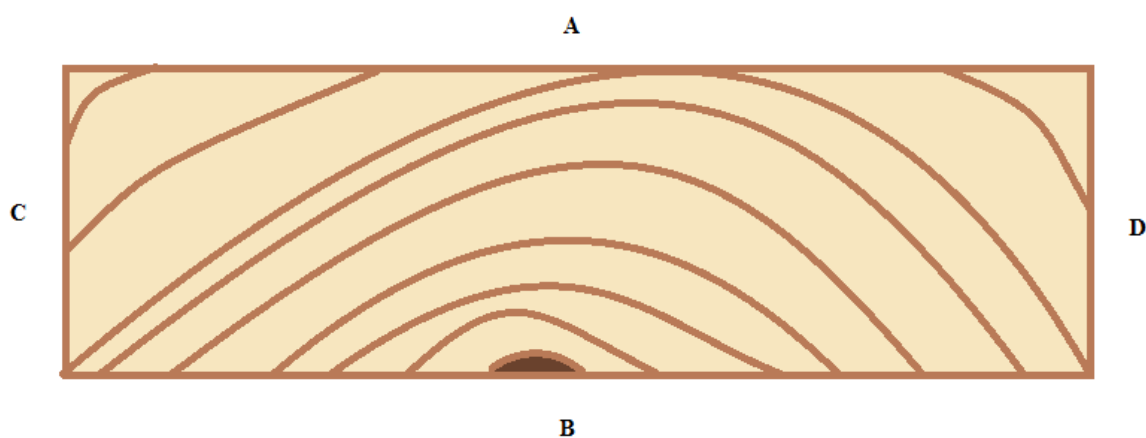
Joonis 1. Materjali otsvaade: A - pealmine pind, B - alumine pind, C - baaspinna serv, D – baaspinna vastas serv.

Tabelis 3 on põhiliste lõpptoodangu kvaliteetidile määratud normid defektide osas. Tabelis X-iga märgitud ala tähendab, et antud kvaliteedil ei ole defekt lubatud. Tabelis  $\sqrt{\quad}$ -iga märgitud ala tähendab, et defekt on antud kvaliteedil lubatud. Joonisel 1 tähised A, B, C, D näitavad ära millisele küljele või servale kvaliteedinõue kehtib.

Näide: Kvaliteedi nimetus – OV(oksavaba), defekti nimetus: terve oks kuni 5x5 mm, A – pealmine pind, märgistus X - ei ole lubatud. Täendus: Oksavaba (OV) materjali pealmisel pinnal ei ole lubatud terve oks läbimõõduga 5x5 mm.

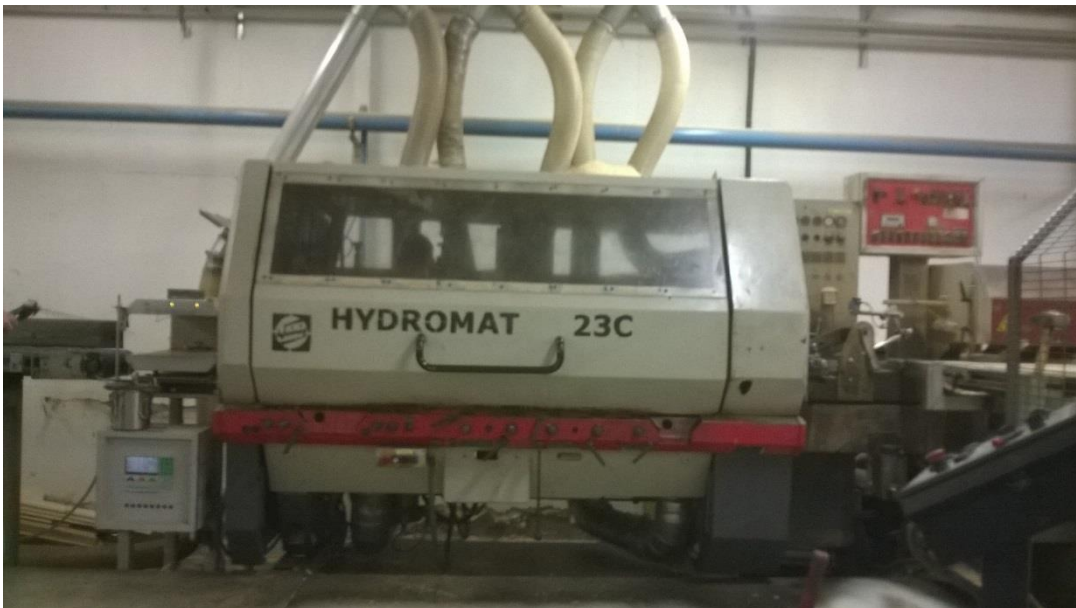
Joonis 5. Weinig Hydromat 23 C.

Joonisel 5 on näidatud viiespindiline nelikanthöövelduspink Weinig Hydromat 23C. Seadme ülesandeks on saematerjali hõõveldus ja kalibreerimine. Kalibreerimisel antakse ühe läbimiga saematerjalile sile pind ning nõutavad korrektsed nominaalmõõtmed. Seade on võimeline töötleva materjali kiirusega 80 m/min. Ettevõttes kasutatav nelja kandi hõõvelduspink on tootmiseks seadistatud läbilaskekiirusele 35-45 m/min vastavalt vajadusele. Võimalik on kasutada ka lahtilõikussaaage laia materjali töötluks. Tabelis 5 on näha pingi tehnilised andmed ja mootorite võimsused. Hõõvelduseks kasutatakse spindlile istatud spiraalse asetusega pöördlõikuritega liitfreese (vt. Joonis 6).

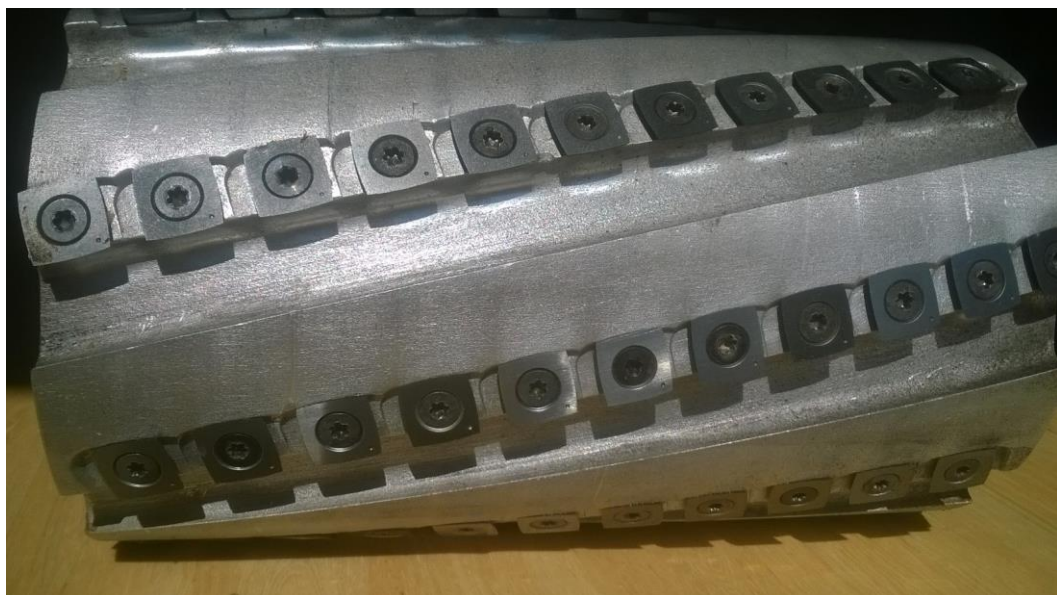
Joonis 6. Spiraalse asetusega pöördlõikuritega liitfrees.

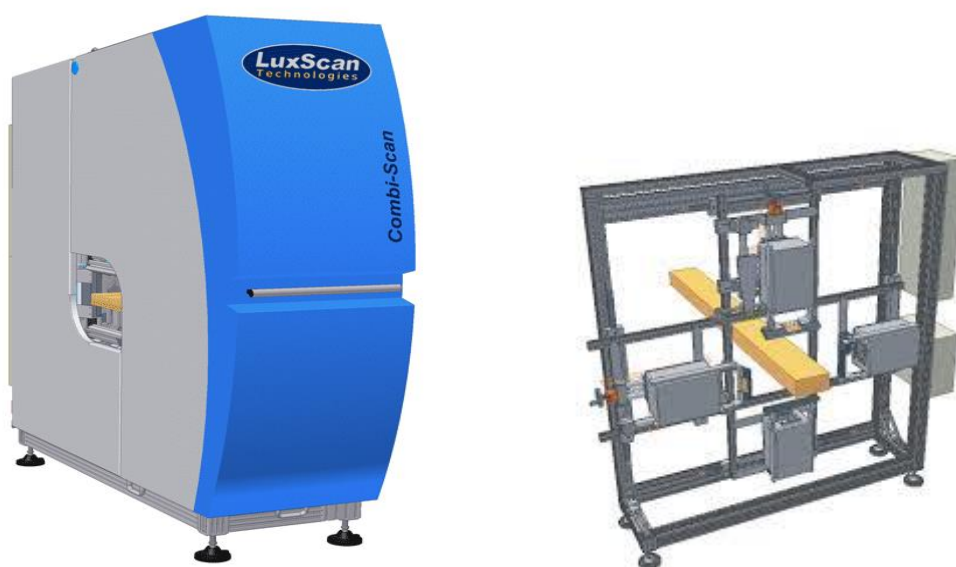
Joonis 7. Skanner Luxscan Combiscan. <sup>[10]</sup>

Tegemist on puitmaterjali nelja külje skanneriga Weinig Grupilt <sup>[9]</sup> (vt. Joonis 7). Skanner tuvastab hõõveldatud saematerjalil erinevad puidurikked, nagu näiteks poomkant, oksad, praod, säsi, vaigupesad, sine, mädanikud ja muud defektid. Tuvastatud vigade kohta annab seade edasi informatsiooni sellele järgnevale optimeerivale kappsaele, mille järgi saag hakkab vastavat lauda lõikama. Vigade tuvastuseks kasutab seade Multi-Scan tehnoloogiat, laser-profiilmõõtmist, dimensioonide mõõtmist ja on sealjuures ka võrguvõimeline. Viimane omadus lubab seda seadistada ja kontrollida, kui ka jälgida pingi tööd eemalt, kasutades arvutit ja internetivõrku <sup>[10]</sup>. Tabelis 5 on esitatud seadme tehnilised andmed.

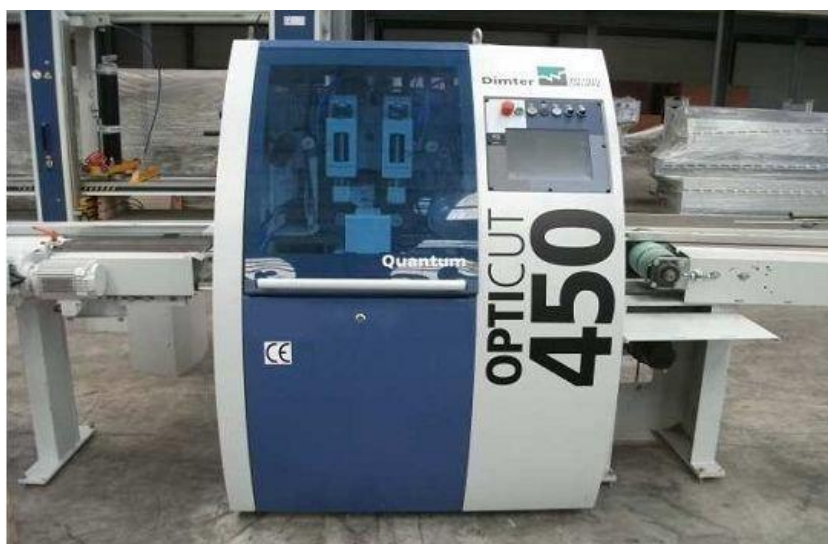
Joonis 8. Järkamissaag DIMTER OptiCut 450 Quantum II. <sup>[11]</sup>

Ettevõttes on kasutusel hetke seisuga maailma kiireim optimeeriv kappsaaag (vt. Joonis 8), saele kuulub kiirusrekord 540 löiget minutis. Seadme ülesandeks on skanneri poolt saadetava löikekava järgi saagida lahti hõõveldatud saematerjal erinevate kvaliteedi ja pikkustega klotideks. Masina juurde kuulub Variospeed etteandesüsteem, mis tagab pausideta saagimise. Lisaks on olemas ka automaatselt juhitud jäätmešaht, mis avaneb vastavalt vajadusele, eemaldades väljalõigatud puiduriketega jäätmed ning transportides need lintrahandõõri abil purustajasse. Kindlale puiduliigile kohandatud HighGrip-rullikud võimaldavad materjali täpset positsioneerimist. Tabelis 7 on välja toodud seadme andmed töödeldava materjali kohta.

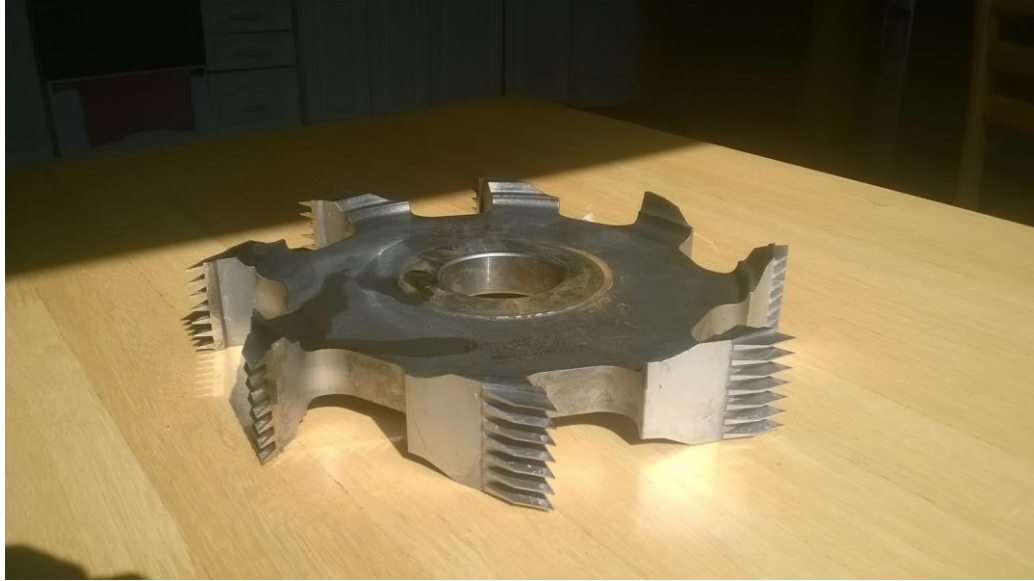
Joonis 11. Sõrmjätkupingi frees

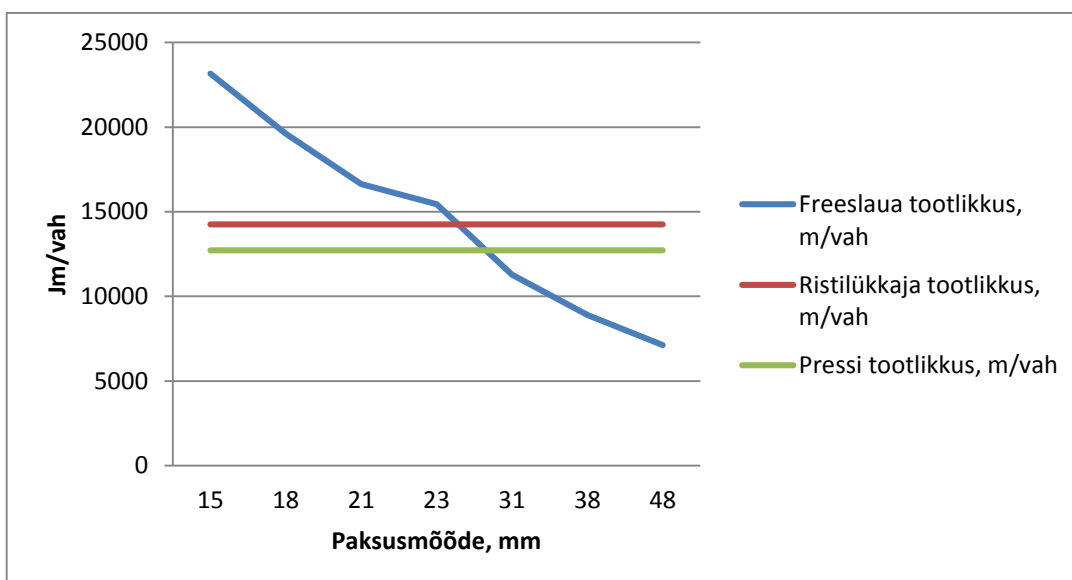
Joonis 14. Sõrmjätkumasina sõlmede tootlikkused paksusmõõtmete järgi.

Sõrmjätkatud materjali on võimalik pressida täpselt niipalju kui on tema kõige nõrgema sõlme tootlikkus (vt. Joonis 14). Tabeli 9 järgi võib lugeda, et enamasti on madalaima tootlikkusega sõrmjätkupingil pressimisüksus – 12730 jm/vah. Pressimise aega ei ole võimalik rohkem aga kiirendada. See aeg on hetkel töösolevate andmete järgi 1,5 sekundit detaili kohta.

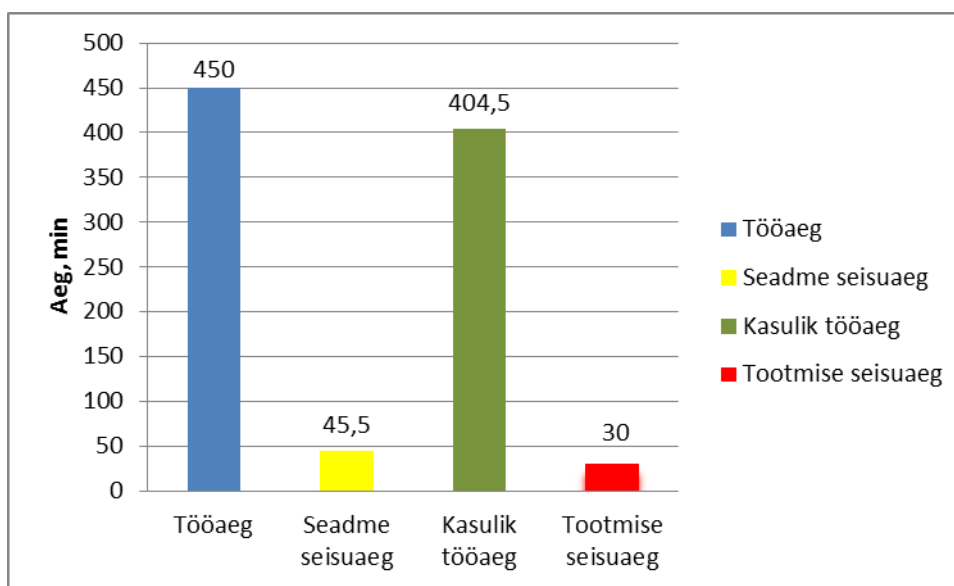
Rikkeid tuvastati järgmisel puiduskanneril Luxscan Combiscan. Tabelis 10.2 on skanneril leitud vead üles loetud. Vaatluste põhjal tekitas skanner seisakuid järgnevates tootmise seadmetes vahetuse jooksul 30 minutit ehk 6,6% tööajast. Skanneri põhilisteks probleemideks olid tarkvara- ning fotosilmade eksimuste poolt tekitatud seisakud. Skanner põhjustas optimieerimissaele 950 jm töötlemise seisaku. Skanneri ning seotud liiniosade probleemidega tuli operaatoril tegeleda 45,5 minutit vahetuse jooksul, mis moodustab 10% tööajast. Tootmise seisuaeg on väiksem skanneri seisuaegst tänu puhveralale enne kappsage. Kappsae seiskumine tekitab ka ülejäänud seadmetes tootlikkuse langevuse. Joonis 16 näitab illustreerivalt skanneri seisakute ja tööaja suhet. Kuu jooksul mehaanilisi vigu seadmel ette ei tulnud.

Joonis 16. Luxscan Combiscan töö- ja seisuajad.

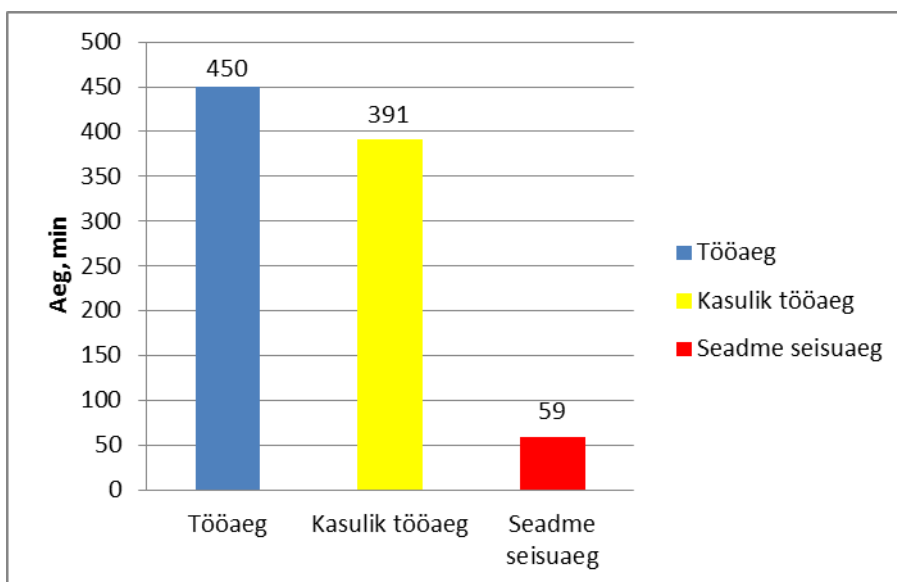
Sõrmjätkuliini Grecon Combipact 4 (II) vead on üles loetud (vt. Tabel 10.5). Sõrmjätkumasin on mõeldud töötleva teisi kvaliteete peale „oksavaba“ materjali. Sorteerimisiinile kallatakse puhverkastis olev materjal, milles asuvad erinevad kvaliteedid, mis on kappsagimise teel saadud. Seade on töös vaid ühe vahetuse ööpäevas, kuna lihtsalt ei jagu järgatud detaile. Vaatluste ajal tekitas seade tootmises vahetuse jooksul 59 minutit seisakut. See moodustab seadme tööajast 13%. Kokku vahetuse jooksul ligi 1377 jm kadu. Sõrmjätkuseadme ning tema liiniosade probleemidega tuli tegeleda operaatoril 34 minutit vahetuse jooksul. Joonisel 19 on näha sõrmjätkumasina Combipact 4 (II) seisakute ja tööaja suhet.

Joonis 19. Grecon Combipact 4 (II) töö- ja seisuajad.

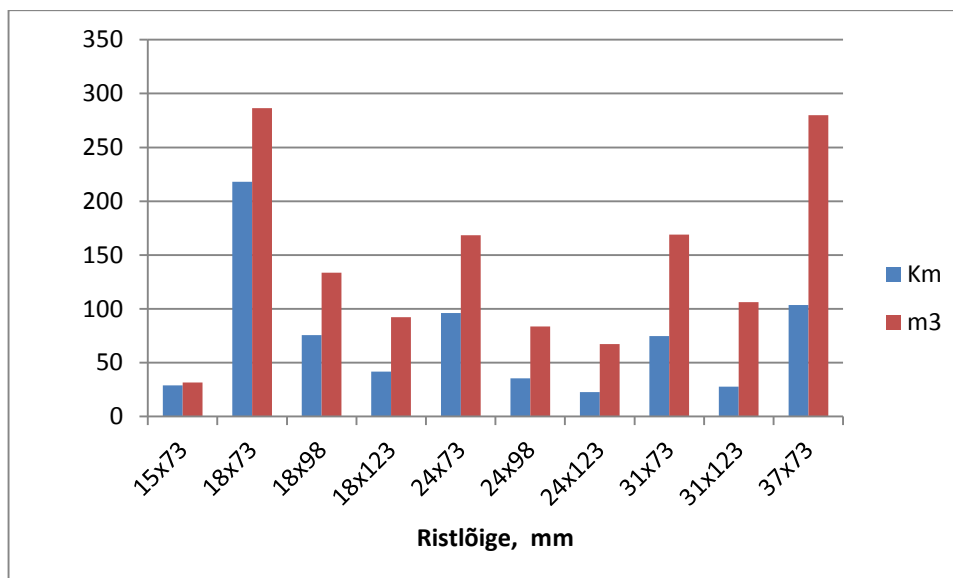
Joonis 21. Ristlõigete mahujagunemine juunis 2015 a.

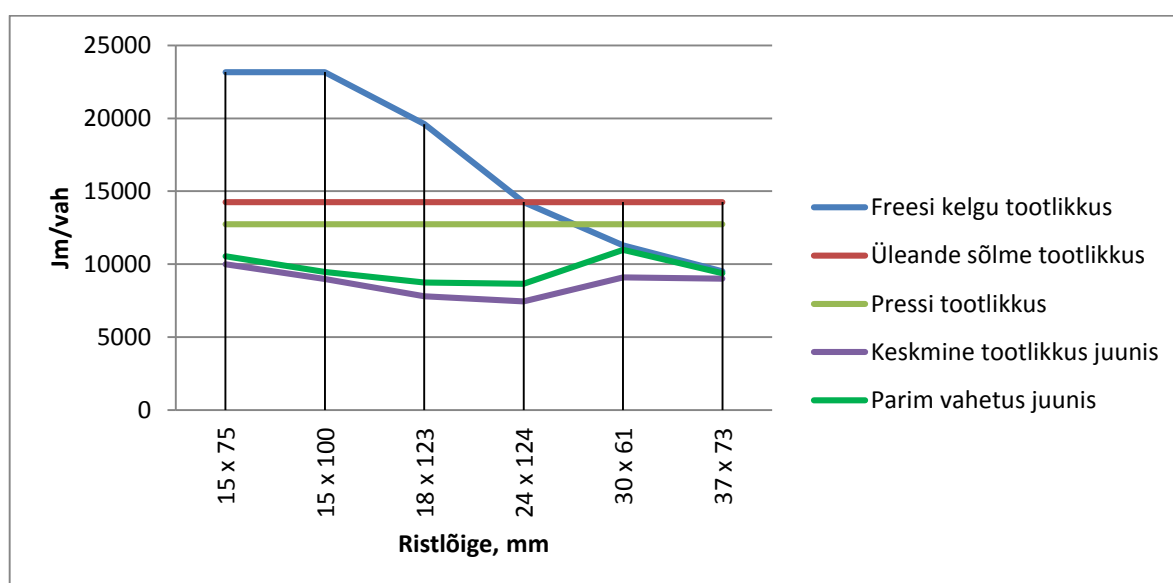
Joonis 22. Grecon Combipact 4 (I) sõlmede tootlikkused juunis 2015.

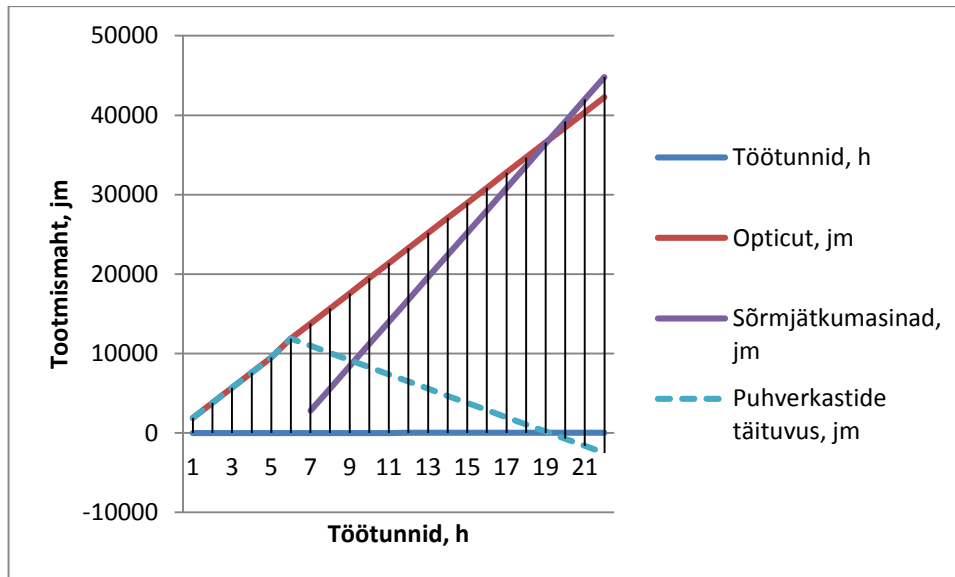
Joonis 24. Tööpäev seadmetel ning puhverkastide täitumine ajas.
