TALLINNA TEHNIKAÜLIKOO  
INSENERITEADUSKOND  
Tartu Kõlledž

## **LAMMUTAMISELE KUULUVA HOONE BETOONTARINDITE KÜLMAKINDLUSE JA TUGEVUSE UURING**

STUDY OF FROST RESISTANCE AND STRENGTH OF  
CONCRETE STRUCTURES OF A BUILDING SUBJECT TO  
DEMOLITION

Üliõpilane: Marko Unt

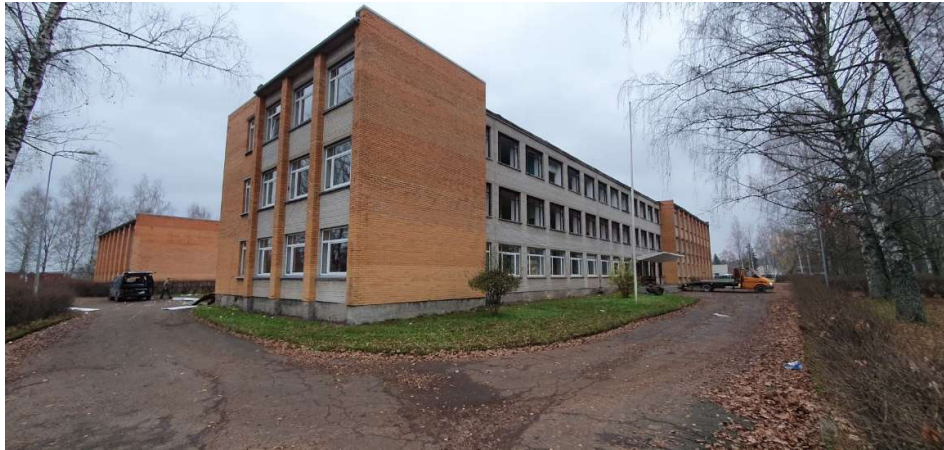
Hoone vajas rekonstrueerimist. Õpilaste vähemuse tõttu otsustati Valga Vallavalitsuses viia kool väiksemale renoveeritud pinnale ning vana rekonstrueerimata kool lammutada. Uuringuid hakati teostama hetkel (16.11.2020), millal lammutustööde ettevõtja oli juba osa aknaid ning katuskonstruktsiooni eemaldanud (joonis 2.1).

Joonis 2.1 Viimased ülesvõtted lammutamisele kuuluvast objektist, vaade kirdest (16.11.2020)

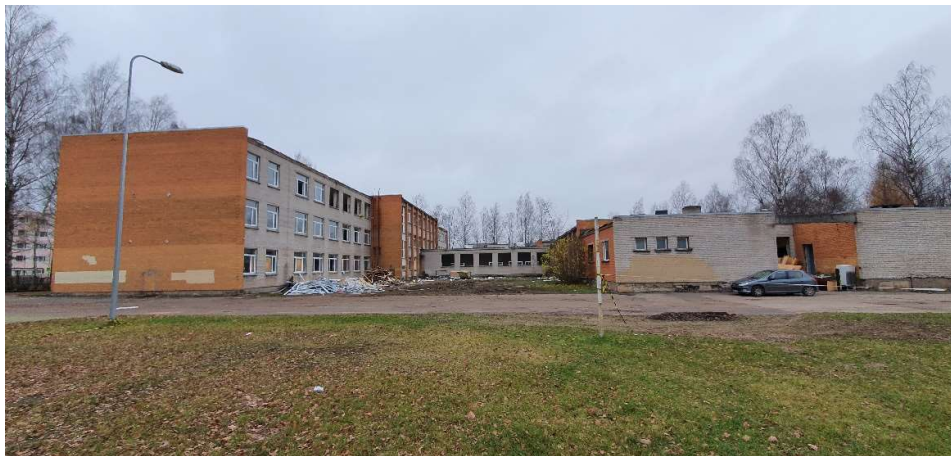
Joonis 2.2 Erinevate materjalidega parandatud välisfassaad, pildistatud idakaarest (16.11.2020)

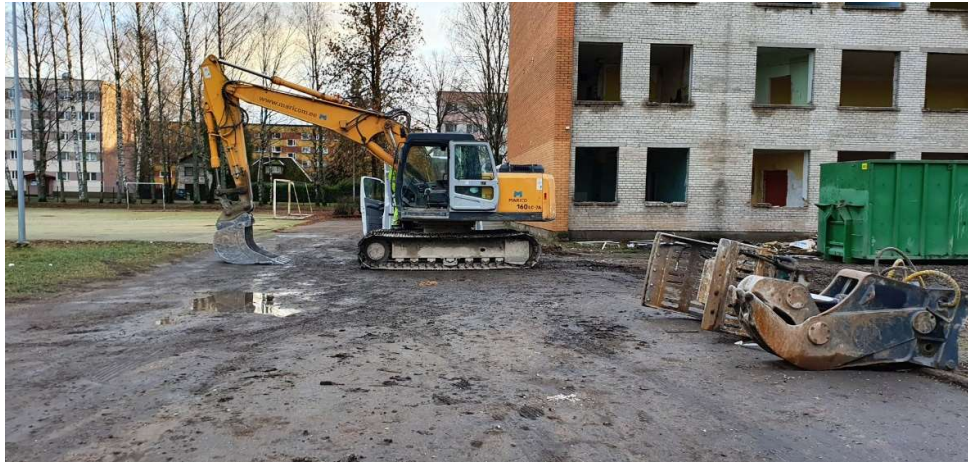
Objektil teostati uuringuid lammutustööde ajal, kuivõrd sel ajal oli tarinditele kõige parem juurdepääs. Lammutuseks kasutati roomikekskavaatorit (joonis 2.3). Lammutustöödeks kasutati erinevaid lisaseadmeid purustamiseks (joonisel 2.4).

Joonis 2.3 Roomikekskavaator ning ehitusmasina lisaseadmed

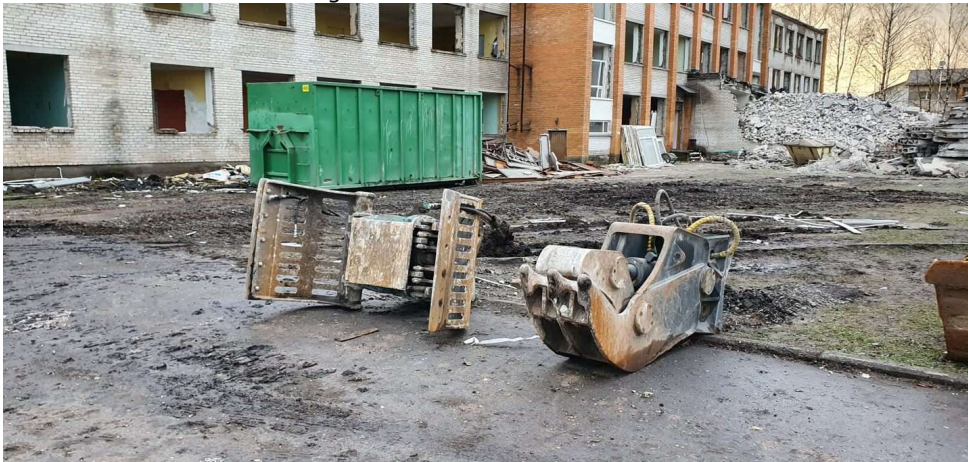
Joonis 2.4 Lammutustöödeks kasutatavad haaratsid. Vasakpoolsemat kasutati suuremate konstruktsioonelementide eraldamiseks ja lammutamiseks ning parempoolset haaratsit kasutati konstruktsioonelementide lammutamiseks väiksemateks tükkideks

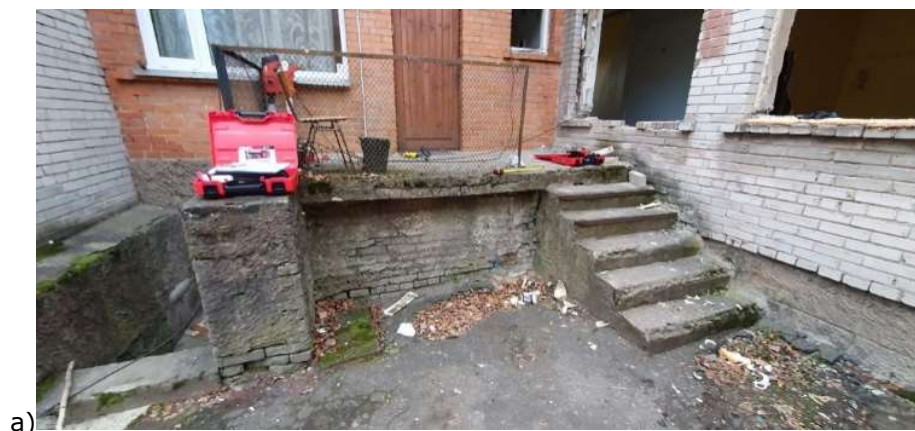
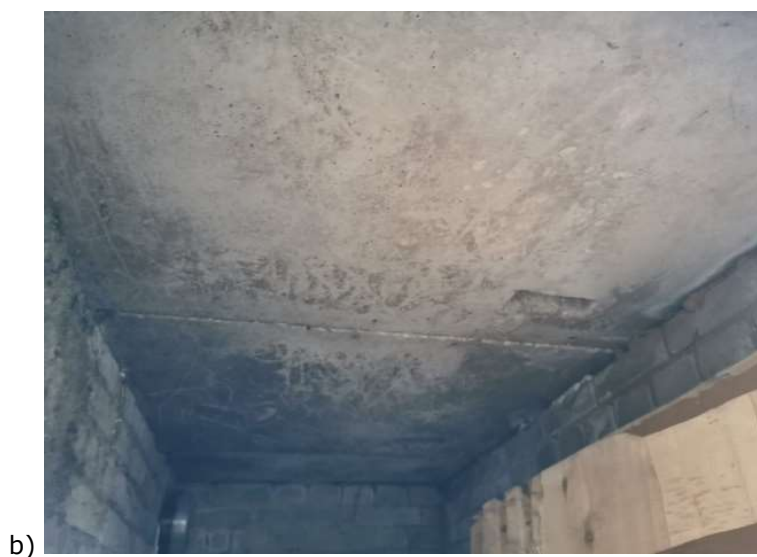
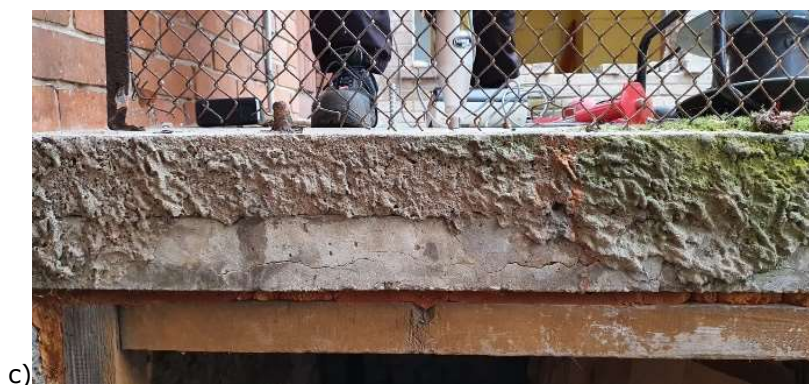
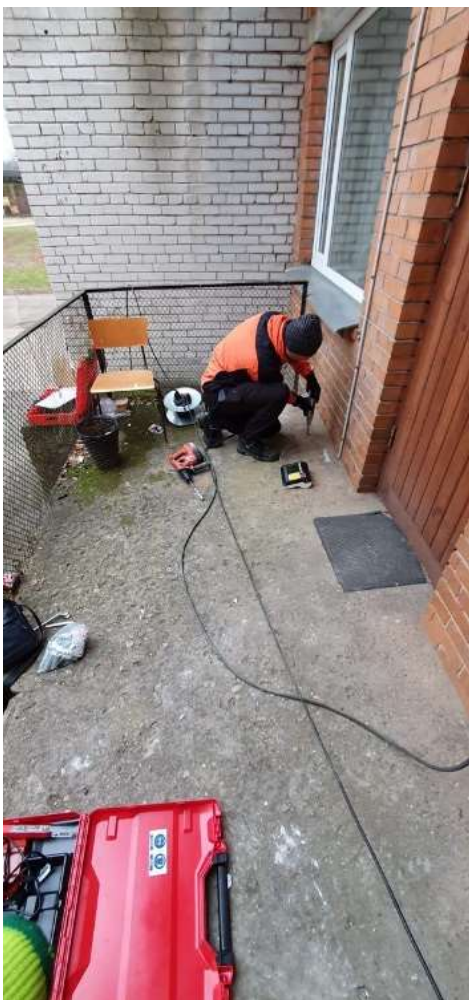
Trepimade koosnes kahest osast, alumine kiht ning ülemine kiht (joonis 2.5). Ülemine kiht oli avatud väliskeskkonnale. Autor käsitleb edaspidi trepimade alumine kui trepi alumist betoonkonstruktsiooni osa (alumine made) ning trepimade ülemine kui trepi ülemist osa ehk pealmist pinda (ülemine made).

Joonis 2.5 a) uuritav trepimade, b) trepimade alt (alumine made), c) trepimade külgvaade, d) trepimademe pealtvaade (ülemine made)

Alumise mademe visuaalne vaatluse tulemus oli hea, kuid esines üks horisontaalne pragu avatäite juures, mis ei mõjutanud konstruktsiooni terviklikult. Betooni kaitsekiht oli keskmisel 48 millimeetrit. Võib järelada, et betoon on hästi säilinud, kuna 53 aastaga on ainult 21 millimeetrit karboniseerunud. Karboniseerumiseks võib veel kuluda umbes sama palju aastaid, et jõuda armatuurini. Betoonis oleva armatuuri korrodeerumise hinnang oli üldiselt mitterahuldav, kuna pool konstruktsioonis asetsev teras oli passiveeriva kihi all ning ülejäänud korrosiooni tunnusmärkidega, kus roosteproduktid olid tunginud betooni. Antud elemendis ei märgatud pragunemisi ega killustatust.

Ülemise mademe visuaalse vaatluse tulemus oli rahuldav, oli märgata tugevaid pinna kahjustusi ning külgedelt oli maha pudenenud kattev kiht. Ülemise mademe betooni kaitsekiht oli 73 millimeetrit. Betooni karboniseerumissügavus oli 49,5 millimeetrit, seega võib järeldada, et karboniseerumine toimus pea 1 millimeeter aastas antud elemendis. Betoonis oleva armatuuri korrosiooniuuringul kasutati ainult ühte katsekeha ning antud katsekeha tulemus oli rahuldav, kuna armatuuri painutatud osa sisemises raadiuses esines korrosiooni, mis on vähendanud terase mahtu (vt joonis 3.6).

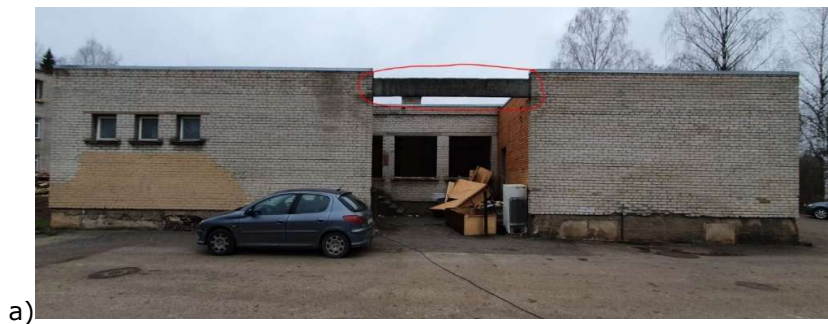
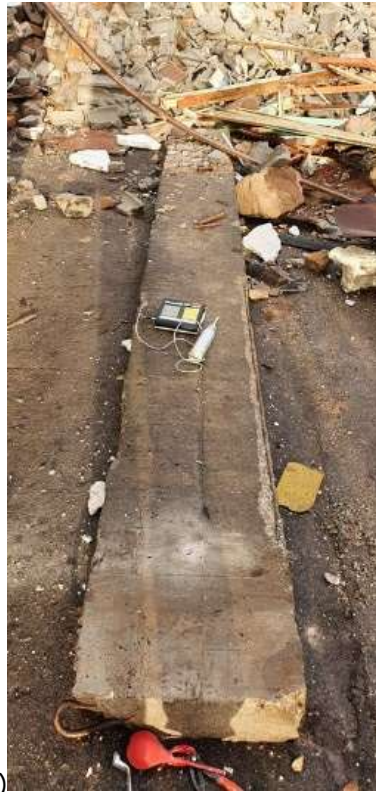
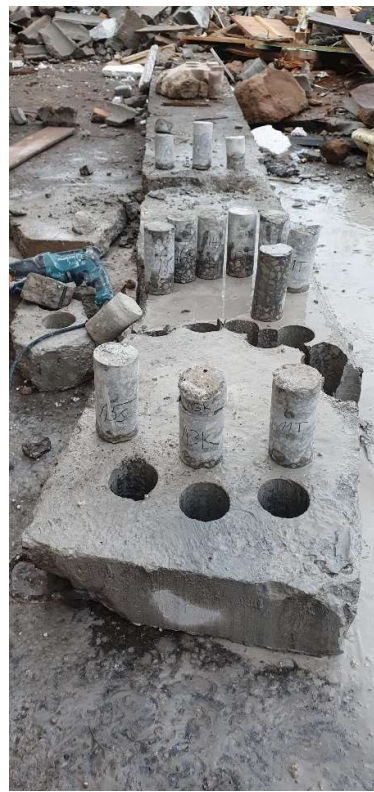
Joonis 2.6 Fotod uuritavast raudbetoontalast: a) ehitusobjektidel enne eemaldamist, b) raudbetoontala ehitusobjektidel peale maha tõstmist, c) kaasavõetud tala osa

Uuringus vaadeldi ning uuriti olemasolevat raudbetoontala, mis oli avatud väliskeskkonnale (joonis 2.6a).

Konstruksioon saadi lammutustööde käigus kätte ühes tükis, kuid maha tõstmisel raudbetoontala alumise vöö osa betoonkaitsekihti purunes (joonis 2.6b). Talast puuriti katsekehad välja nii, et saaks toimetada ühe osa raudbetoontalast objektilt laborisse edasisteks toiminguteks (joonis 2.6c).

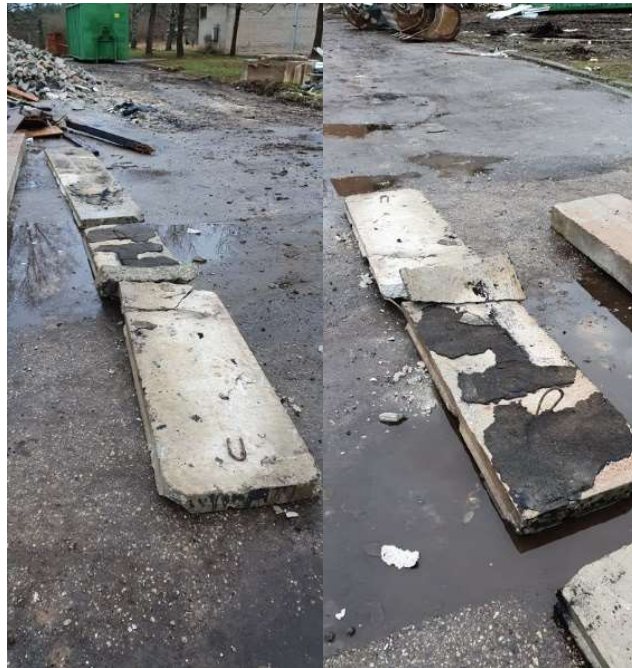
Lammutustööde käigus lammutati saali katus ning osad raudbetoonplaadid jäid kohati terveks. Raudbetoonplaat toimetati lammutusjäätmetest uuringualale ning elementidelt eemaldati SBS kiht uuringute jaoks.

Joonis 2.7 Monteeritavad raudbetoonplaadid

Raudbetoonplaadi visuaalse vaatluse tulemus oli väga hea, kuna antud konstruktsioon püsis kuivas ning oli kaetud SBS kihiga. Antud konstruktsioonis ilmnes asjaolu, et armatuur, mille kaitsekiht oli minimaalselt 5 millimeetrit, oli täielikult karboniseerunud alas. Karboniseerumissügavus elemendis oli 42 millimeetrit. Kõik terassarrused, mis asusid elemendis paiknesid neutraalses keskkonnas. Korrosiooniuuringul esines elemendis silearmatuuri ja A-II klassi armatuuri. A-II armatuur oli enamasti passiveeriva kihi all, kuid esines üksikuid korrosiooniprodukte. Katsekehad, mis sisaldasid silearmatuuri, olid enamasti korrodeerunud ning andnud korrosiooniprodukte betooni, kuid ei esinenud pragunemist ega killustumist antud katsekehadel.

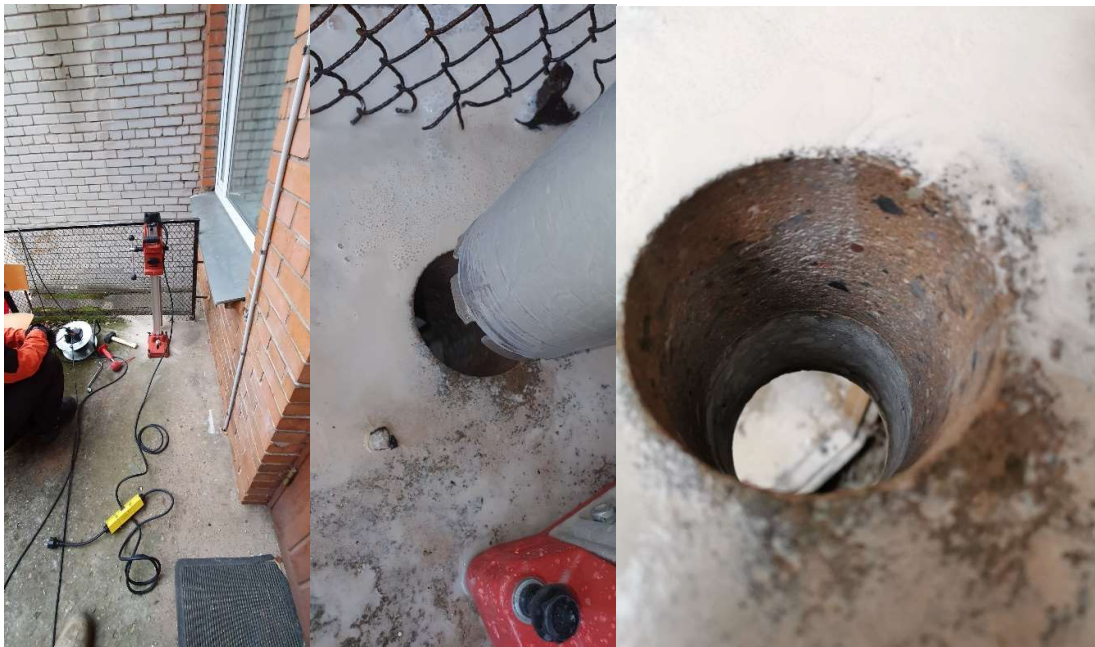
Joonis 2.9 Kärni puurimine: a) seadme kinnitamine, lisandus veel veetoitur, b) ja c) puurimise tulemus konstruktsioonis

Vastavalt standardile EVS-EN 12504-1:2019 [36] valiti puurimiseks välja asukoht, mis ei ohustaks kandekonstruktsiooni. Puurimise eesmärgiks oli saada ühe ankru raadiuses katsekeha. Puurimisel üritati vältida sarruse sattumist kärni. Puurimise saaduseks oli kärn (katsekeha), mis märgistati ning hoiustati suletud pakendis.

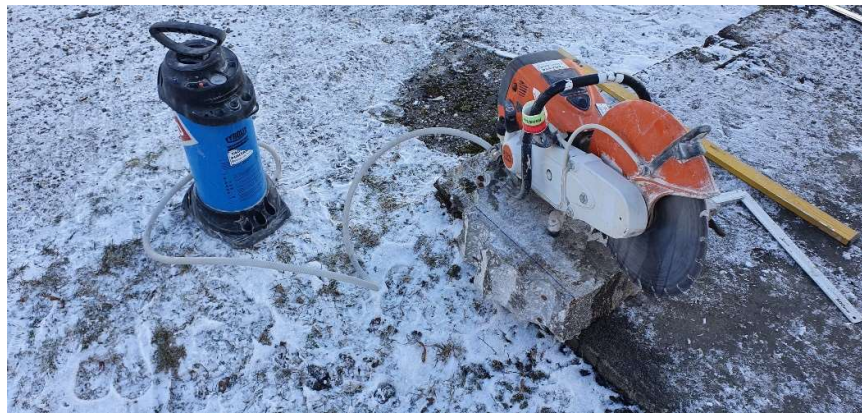
Vastavalt standardile EVS-EN 12504-1:2019 teostati järgmiseid toiminguid [36]: Raudbetoontala üks osa, mis puuriti ning piigati lahti olevast talast, transporditi objektilt laborisse ning sellest lõigati välja külmaskindluseks kuus katsekeha mõõtmetega 150x150x50 mm ja survetugevuskatseks neli katsekeha mõõtmetega 100x100x100 mm. Lõikamiseks kasutati STIHL TS 800 ketaslõikurit (joonis 2.11).

Joonis 2.11 Märg lõikamine

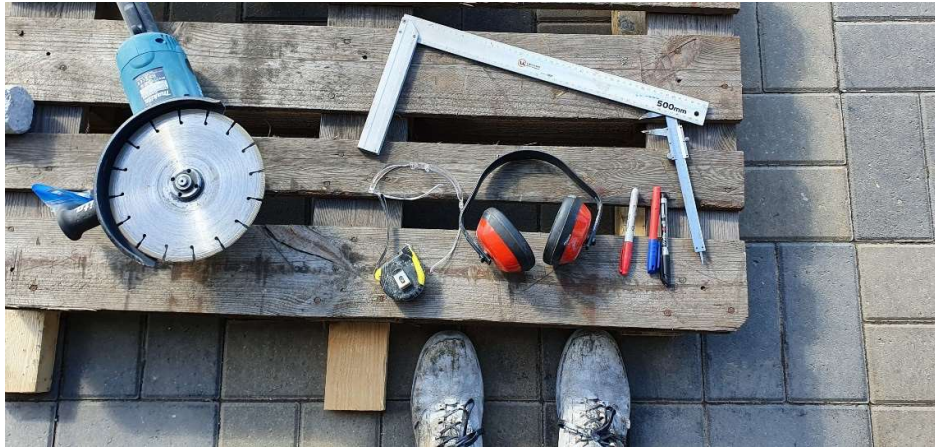
Silinder katsekehad lõigati kuiv meetodil mõõtu ja sirgeks. Enne lõikamist ehitati raketis katsekehade paigal hoidmiseks. Üks osa katsekehi lõigati survekatseks mõõtu 1:1 suhtele, kus diameeter ( $d$ , mm) on võrdne kõrgusega ( $h$ , mm). Teine osa katsekehi lõigati kõrgusega 50 mm külmaskindluse katseks. Lõikamiseks kasutati Makita GA9020S ketaslõikurit (joonis 2.12).

Joonis 2.12 Kasutatud tarvikud lõikamiseks

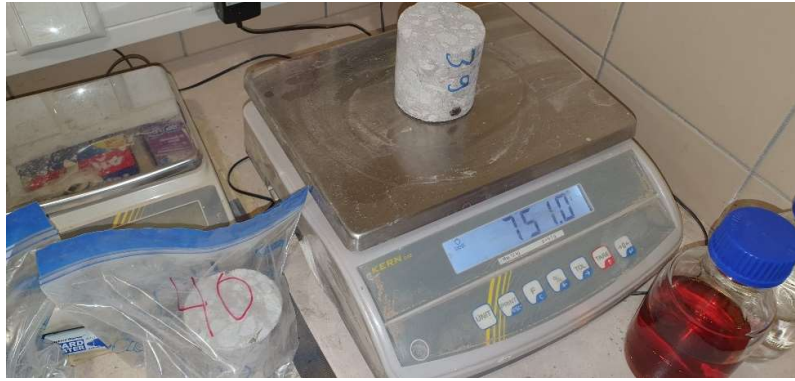
Katsetatava katsekehade massid ( $m$ ) määrati KERN GAB kaaluga. Katsekehade massid mõõdeti 0,1 grammi täpsusega (joonis 2.13). Antud tulemused grupeeriti vastavalt uuringutarindile.

Joonis 2.13 Katsekeha kaalumine

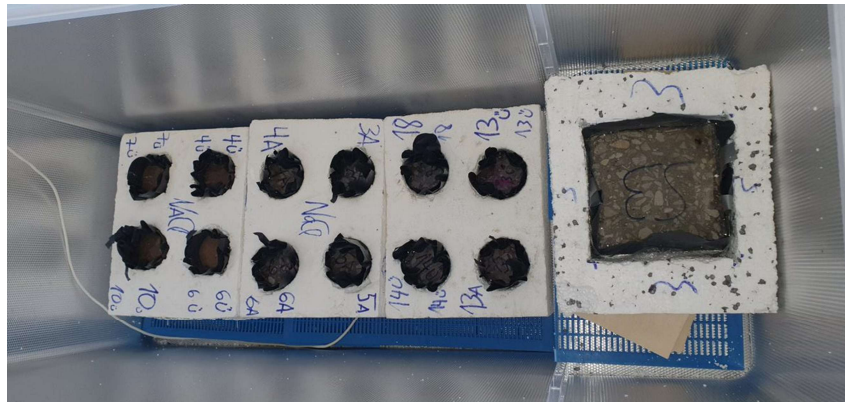
Katsekehad paigaldati üksteise peale külmikusse jättes vormide vahele minimaalselt kahe sentimeetrise vahe, tagades külmumise kõikides vormides olevatele katsekehadele (joonis 2.17 ja 2.18).

Joonis 2.17 Katsekehad vormides külmikus

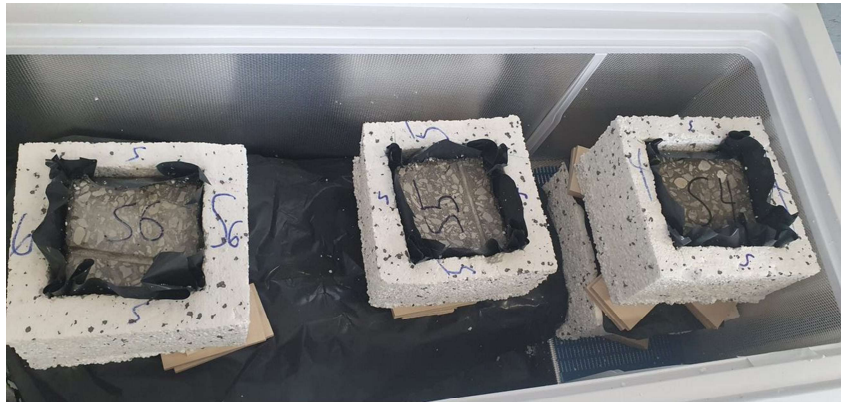
Joonis 2.18 Katsekehad vormides külmikus, osaliselt kaetuna

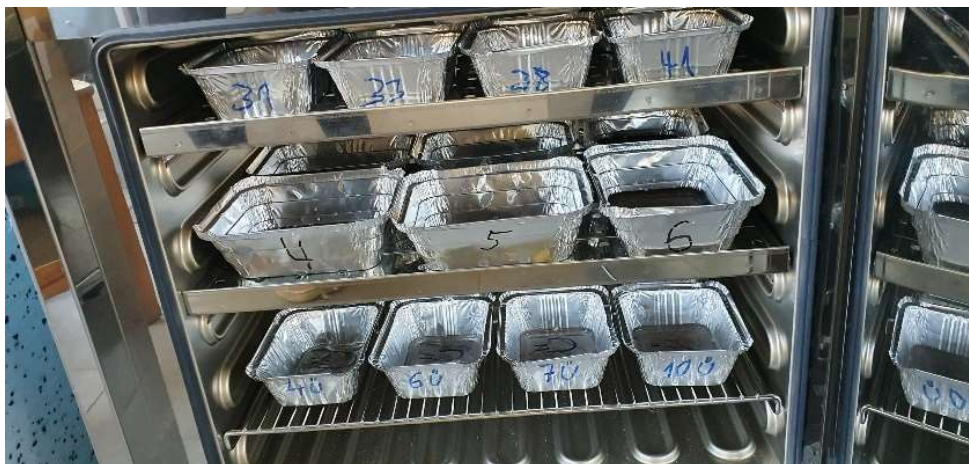
asetati ahju 105 °C juurde 24 tunniks (joonis 2.20). Kasutati Memmert UF110 seeria ahju.

Joonis 2.20 Katsekehad alumiinium anumates ahjus

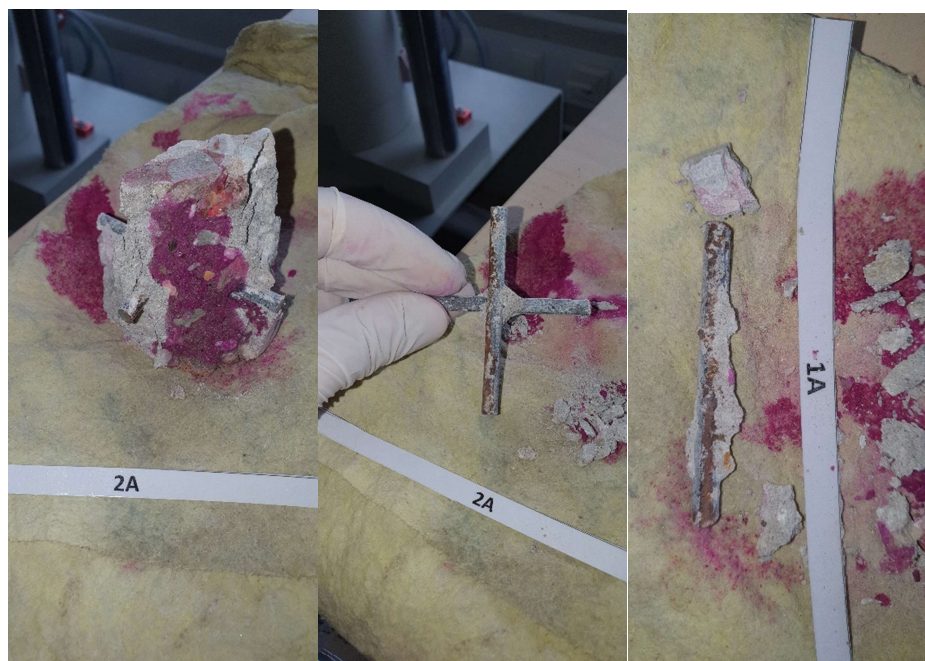
Joonis 3.5 Katsekehade 1A ja 2A sisemine korrosiooniuring

Purustavas katses purustati alumise mademe tarindi neli katsekeha, mis sisaldasid kõik silearmatuuri (tabel 3.2). Silearmatuuri läbimõõt oli 6 millimeetrit, mis asus aluselises keskkonnas. Vastavalt alumise mademe karboniseerumise joonisele 3.1 on näidatud armatuuri kaitsekiht, mis on keskmiselt 48 millimeetrit. Armatuur on pooleldi korrosiooni tunnusmärkidega, kus ülejäänud pool on passiveerinud (joonis 3.5). Korrosioon on eeldavalt tekkinud vähesest armatuuri puhastamisest.

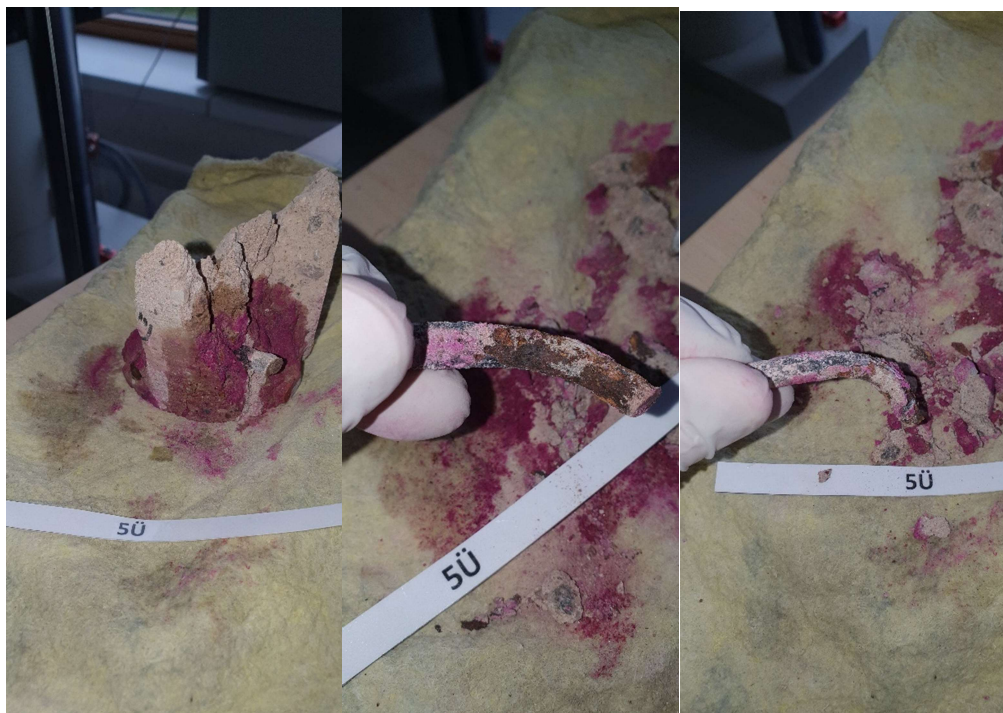
Joonis 3.6 Katsekeha 5Ü sisemine korrosiooniuring

Purustavas katses purustati viis katsekeha, millest ainult üks katsekeha sisaldas silearmatuuri (tabel 3.3). Silearmatuuri läbimõõt oli 6 millimeetrit, mis paiknes betooni aluselises keskkonnas. Vastavalt ülemise mademe karboniseerumise joonisele 3.2 on näidatud silearmatuuri kaitsekiht, mis oli keskmiselt 73 millimeetrit. Silearmatuur oli painutatud ning painde sisenurgas esines tugev korrosioon, ülejäänud osa oli passiveeriva kihi all (joonis 3.6). Teras korrosioon ei olnud veel tekitanud sisepingeid tarindis – praod, killustatus puudusid. Korrosioon on eeldavalt tekkinud vähesest armatuuri puhastamisest.

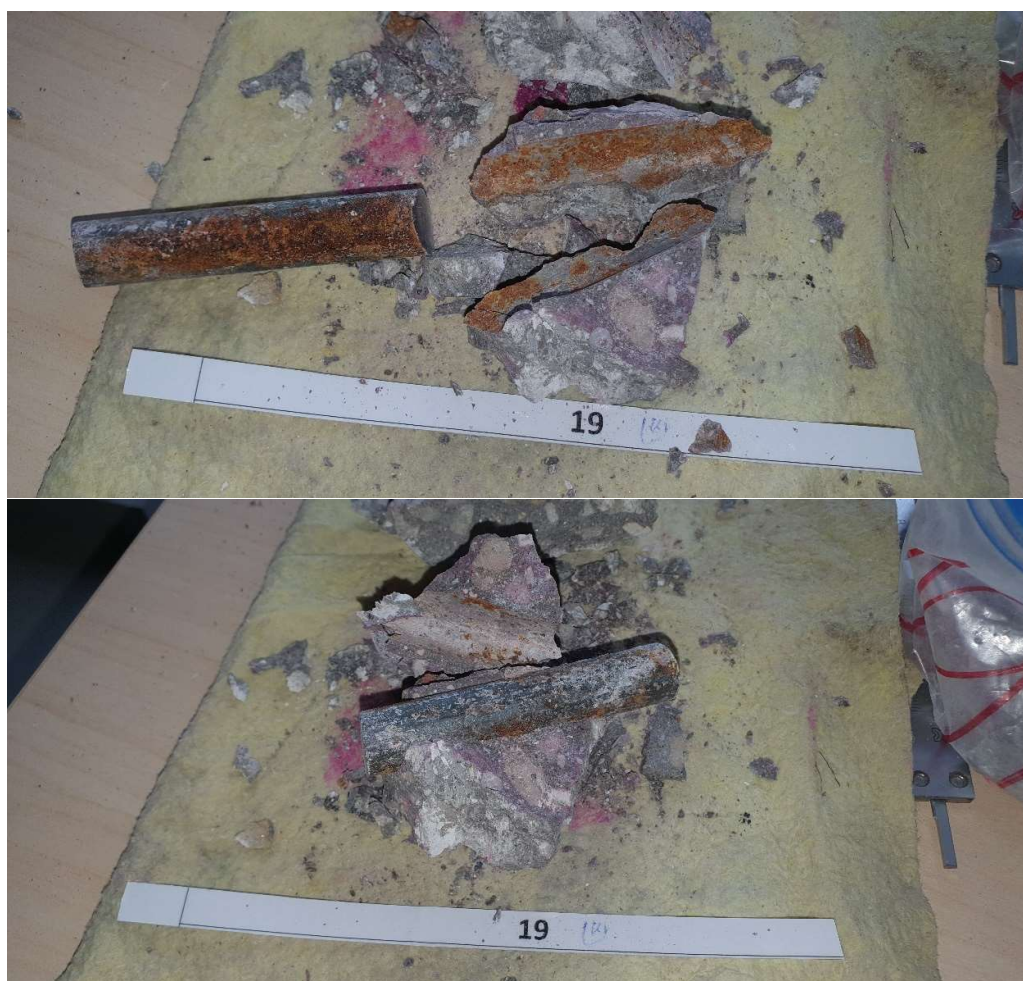
Joonis 3.7 Katsekeha 19Ü sisemine korrosiooniuuring

betonikaitsekiht oli tarindis kõige madalamas kohas 16 millimeetrit vastavalt karboniseerumise joonisele 3.3. Konstruktsioonis olev armatuur oli kohati pooleldi korrodeerunud, kuid roostemahust tulenevalt sisepingete kasvust pragunemist ega killustamist ei esinenud (joonis 3.7). Korrosioon on eeldavalt tekkinud vähesest armatuuri puhastamisest.

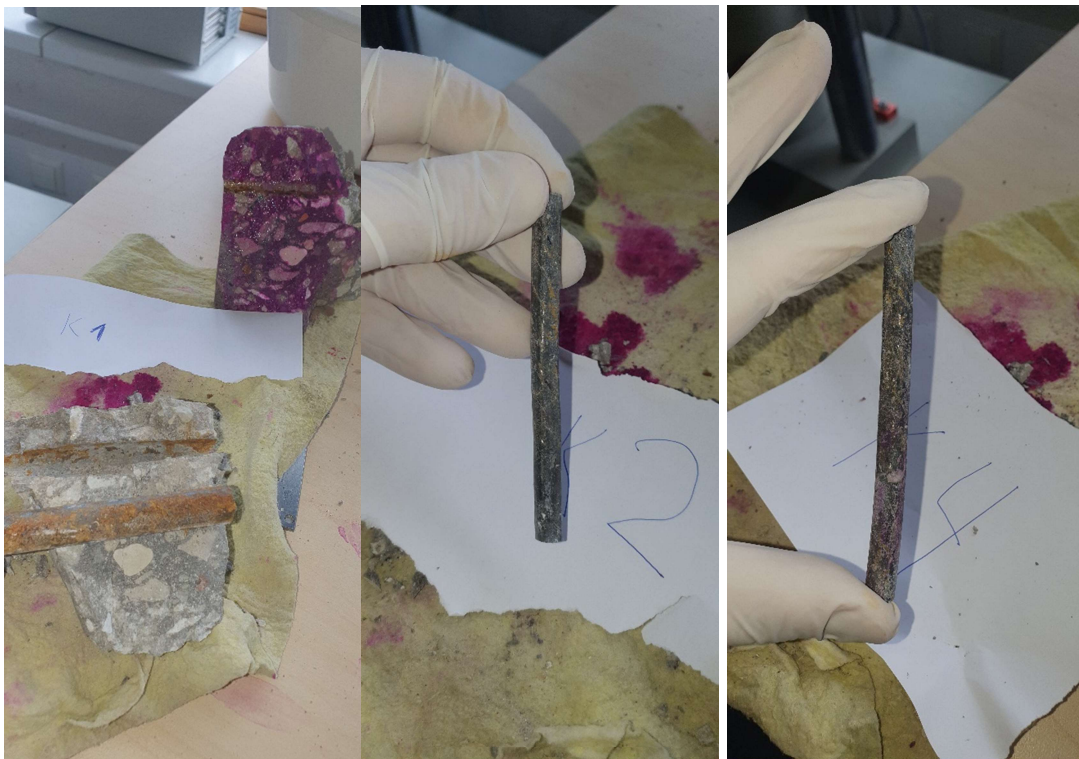
Joonis 3.8 Katsekeha K1, K2 ja K4 sisemine korrosiooniuuring

Raudbetoontala tarindist lõigati välja neli 100 x 100 x 100 millimeetrit kuubikud, millest kolm katsekeha sisaldasid armatuuri (tabel 3.5). Kuue millimeetrine läbimõõduga silearmatuur oli passiivse kihi all, kus esines üksikuid roostelaike. Silearmatuur, 14 millimeetrise läbimõõduga, oli korrodeerumistunnustega (joonis 3.8). Korrosioon on eeldavalt tekkinud vähesest armatuuri puhastamisest.

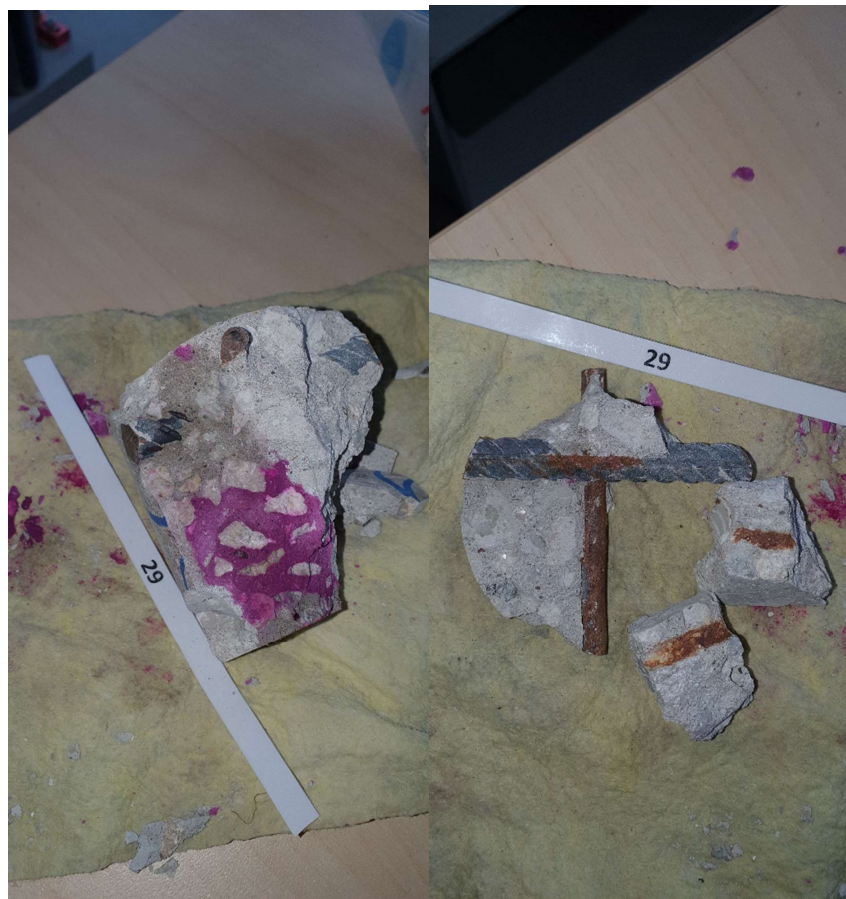
Joonis 3.9 Katsekeha 29 sisemine korrosiooniuring

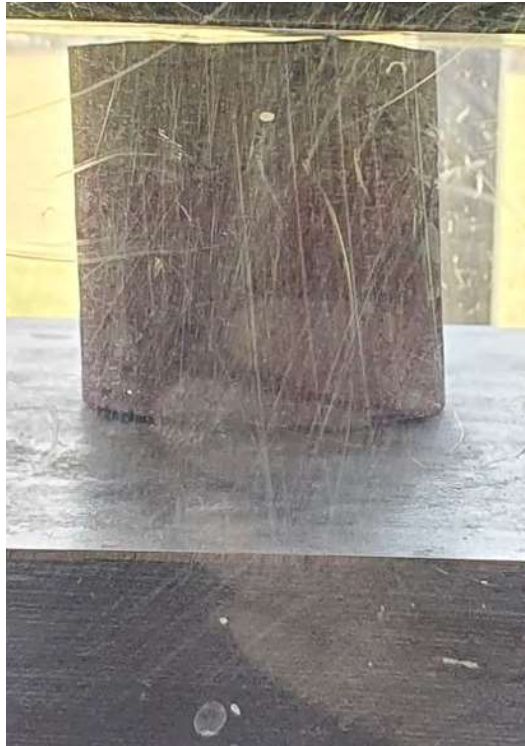
Survetugevuseks lõigati välja 5 katsekeha, millest üks sisaldas armatuuri (5Ü). Viiest katsekehast üks katsekeha ei võetud arvesse, kuna katsekeha lõikuse tulemusel ei olnud pind tasane ning katse tulemust ei arvestatud (joonis 3.11). Survetugevuse katseks loeti nelja katsekeha tulemust (tabel 3.7). Nelja katsekeha survetugevuse keskmine tulemus saadi 14,0 MPa, kus minimaalne survetugevus katsetes oli 11,4 MPa ja maksimaalne 16,7 MPa. Kõigi katsetatavate katsekehade tihedus oli sarnane. Armatuuri sisaldus ühes katsekehas oli väiksem kui ühes katsetavas katsekehas, seega armatuuri sisaldus ei mõjutanud katsekehade tulemust. Vastavalt standardi EVS-EN 206:2014+A2:2021 tabelile 12 [52] saadi ülemise mademe elemendi betooni survetugevusklassiks C8/10.

Joonis 3.11 Form-test pressi vahel olev katsekeha 1Ü enne purustavat survekatsset. Selle katsekeha tulemust edasistes arvutustes ei kasutatud

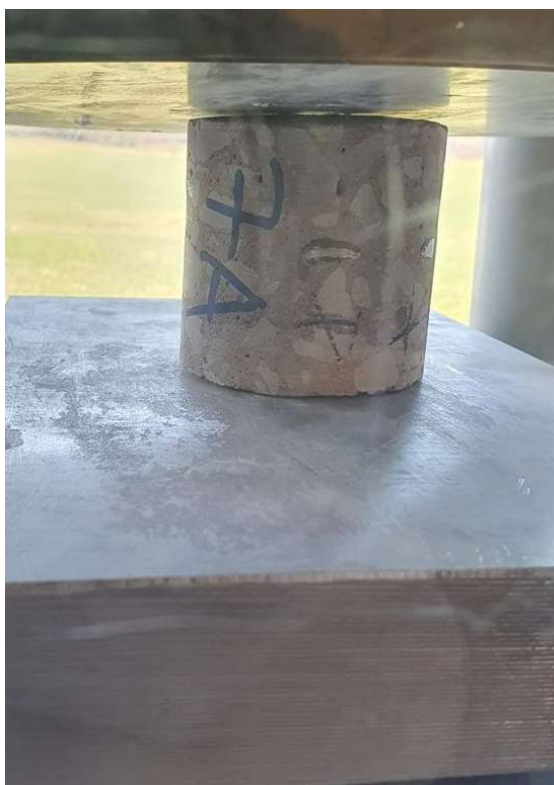
Survetugevuseks lõigati välja neli katsekeha, millest kõik sisaldasid armatuuri. Neljast katsekehast üks katsekeha (7A) ei võetud arvesse, kuna katsekeha lõikuse tulemusel ei olnud pind tasane, vaid kumer. Antud katse tulemust ei arvestatud (joonis 3.12). Survetugevuse katseks loeti kolme katsekeha tulemust (tabel 3.8). Survetugevuse katsetulemustes saadi kolme katsekeha keskmiseks tulemuseks 26,2 MPa, kus minimaalne survetugevus oli 25,5 MPa ja maksimaalne survetugevus 27,7 MPa. Kõigi katsetatavate katsekehade tihedus oli sarnane ning survetugevusi võrreldes ei esinenud erinevusi. Vastavalt standardi EVS-EN 206:2014+A2:2021 tabelile 12 [52] saadi alumise mademe elemendi betooni survetugevusklassiks C20/25.

Joonis 3.12 Form-test pressi vahel olev katsekeha 7A enne purustavat survekatset. Selle katsekeha tulemust edasistes arvutustes ei kasutatud.

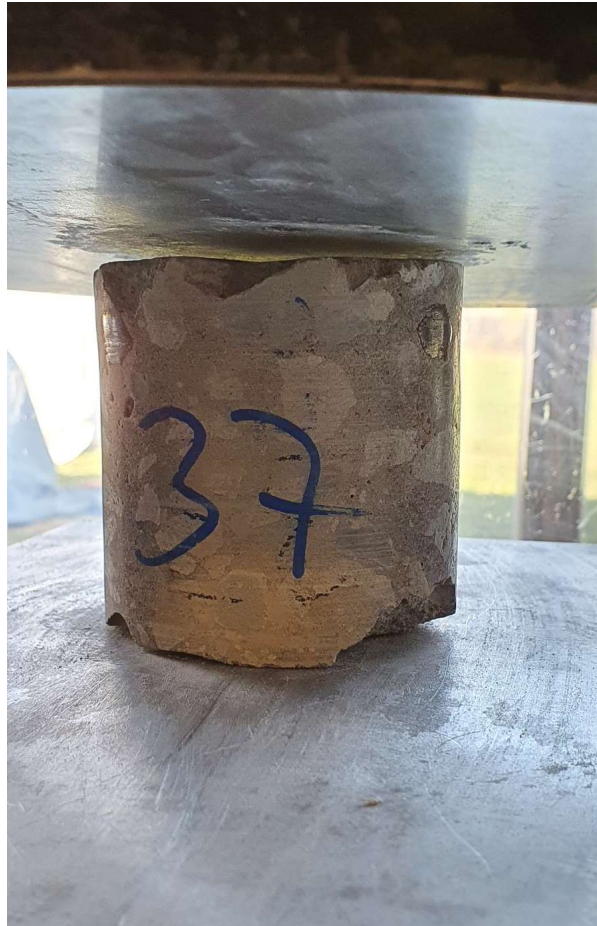
Joonis 3.13 Form-test pressi vahel olev katsekeha 37 enne purustavat survekatset. Selle katsekeha tulemust edasistes arvutustes ei kasutatud.

Survetugevuseks lõigati välja 13 silinderkatsekeha, millest üheksa sisaldasid armatuuri (tabel 3.9). Ühe katsekeha tulemust ei võetud arvesse, kuna katsekeha lõikuse tulemusel ei olnud pind tasane, vaid killustatud (joonis 3.13). Survetugevuse katseks loeti kaheteistkümne katsekeha tulemust, mille survetugevuse keskmiseks väärtuseks saadi 16,9 MPa, kus minimaalne survetugevus oli 11,5 MPa ja maksimaalne survetugevus 26,0 MPa. Vaadates katsekehade tihedust survetugevustega, siis survetugevuse varieeruvus oli suurem kui tiheduse varieeruvus. Vaadates neid katsekehi, kus terassarrust ei esinenud, siis nende katsetulemused olid kohati suuremad kui terassarrust sisaldavad katsekehad, kuid katsetulemusi vaadates, ei saa öelda, et terasarmatuuri sisaldus mõjutab katsetulemusi. Vastavalt standardi EVS-EN 206:2014+A2:2021 tabelile 12 [52] saadi raudbetoonplaadi elemendi betooni survetugevusklassiks C12/15.

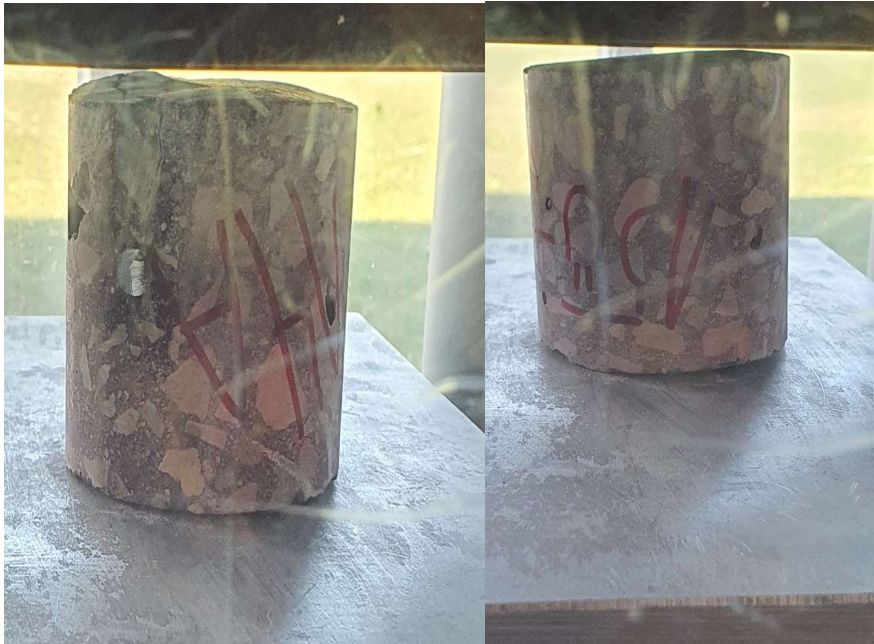
Joonis 3.14 Form-test pressi vahel olev katsekehad 14A ja 15Ü enne purustavat survekatset. Nende katsekehade tulemust arvutustes ei kasutatud.

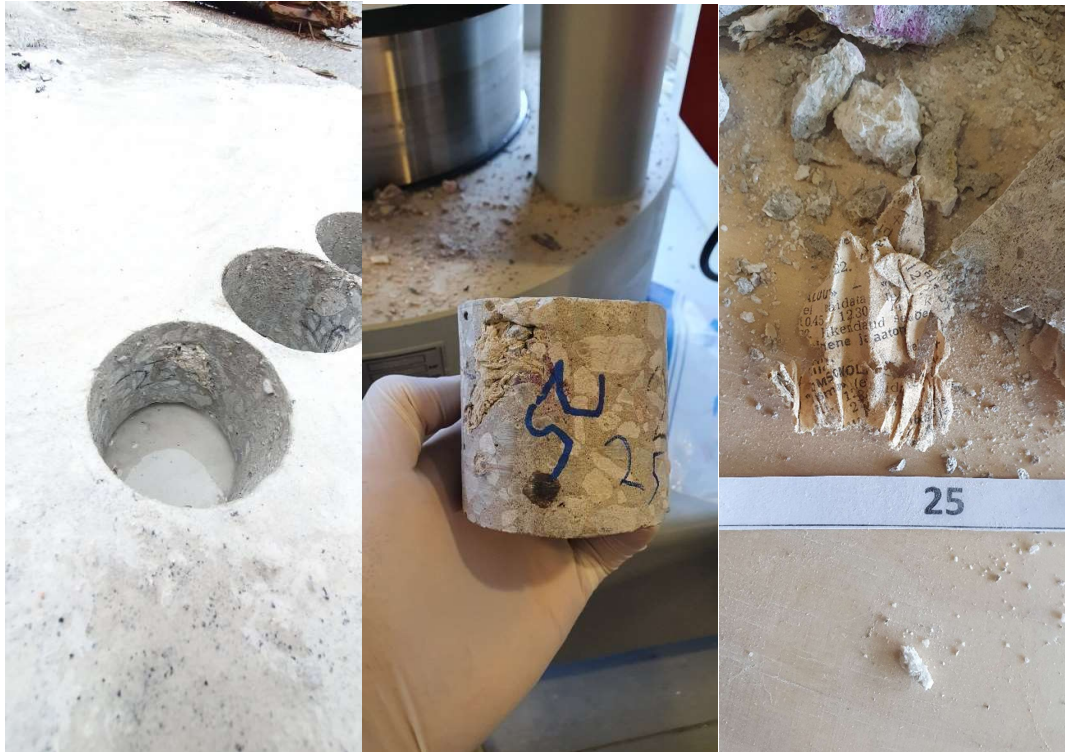
Joonis 3.15 Defektid betoonis

Ühe raudbetoonplaadi katsekeha väljapuurimisel täheldati, et monteeritaval raudbetoonplaadil on tootmisel sattunud konstruktsiooni ehitusprahti. Peale purustamist uuriti ehitusprahti lähemalt, mis kujunes välja loetavas kirjas paber (joonis 3.15).

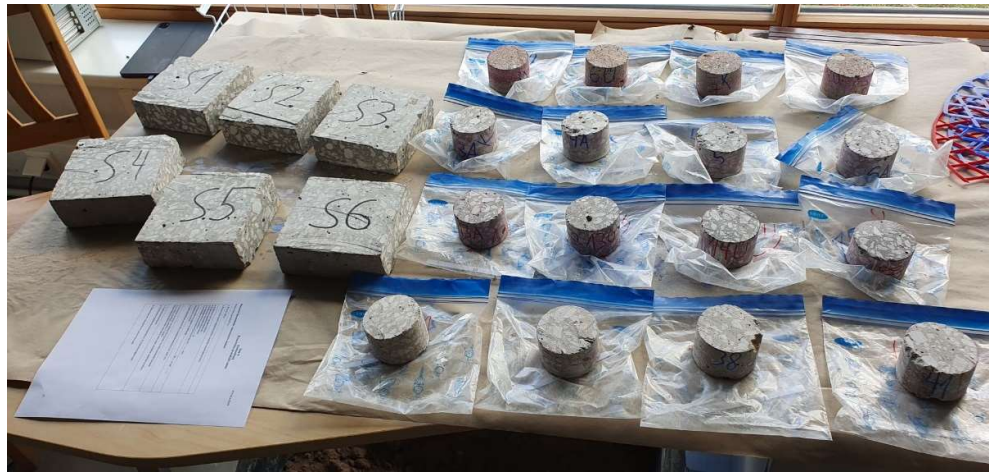
Külmaskindluse tsükleid viidi läbi 28 järjestikul päeval. Igast elemendi grupist katsetati neli katsekeha läbimõõduga 73 millimeetrit ning kõrgusega  $50 \pm 2$  millimeetrit. Lisaks katsetati raudbetoontala grupist  $150 \times 150 \times 50$  millimeetrist kuus katsekeha (joonis 3.17). Katsetamisel valgus külmutusaine polüetüleenkile ja katsekeha vahelt katsekeha alumisele horisontaalsele pinnale, seega peab kõikide katsekehade massikadu arvutades arvestama alumist ja ülemist katsekeha horisontaalset pindala. Iga 7 külmumis-sulamis tsükli tagant pühiti alumiinium anumasse murenenud osa, murenenud osa koos anumaga kuumutati üleliigne niiskus ahjus  $105^\circ\text{C}$  juures välja ning kaaluti koos anumaga. Viimasel, 28 külmumis-sulamis tsükli, eemaldati

Joonis 3.17 Katsekehad enne külmumis-sulamis tsükleid

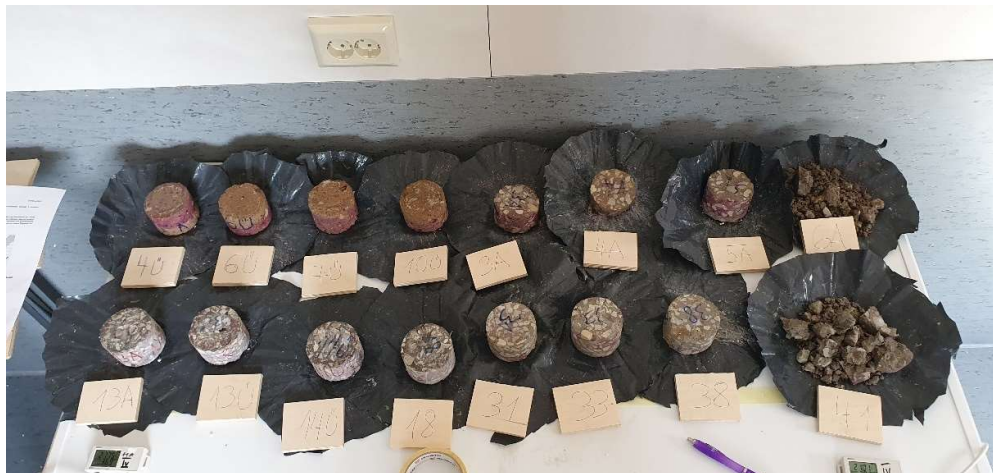
Joonis 3.18 Katsekehad pärast külmumis-sulamis tsükleid

katsekehadelt polüetüleenkile ja elastne liim ning vaadeldi, kas külgede pealt on ka tekkinud murenemisi (joonis 3.18). Kõik murenenud osad koguti kokku anumasse, kuivatati ning kaaluti.

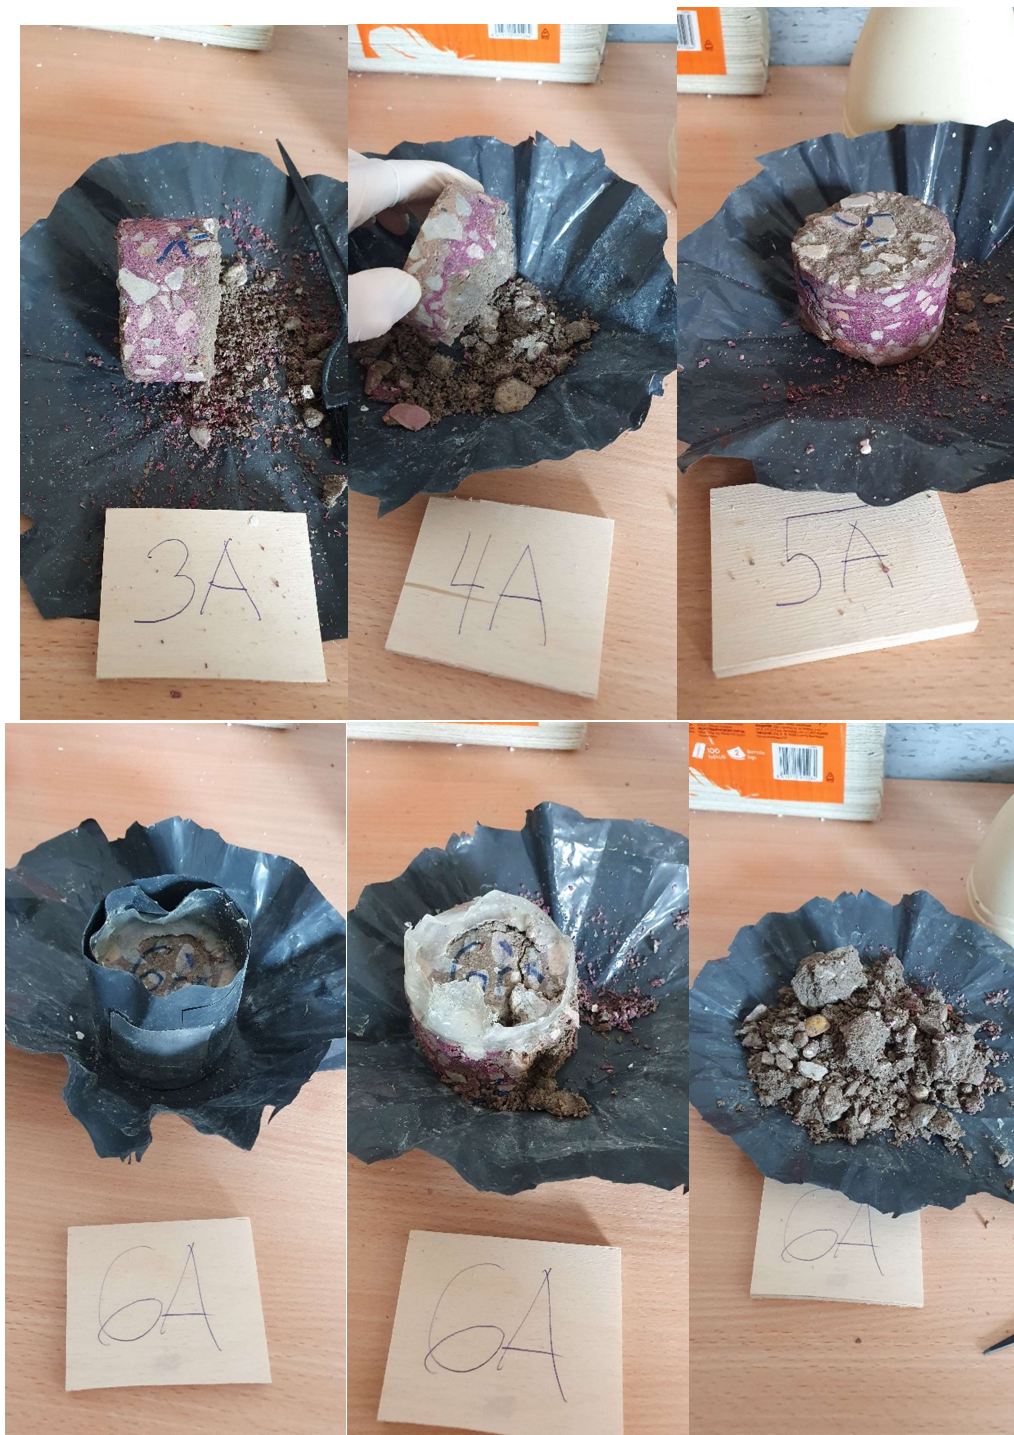
Joonis 3.19 Katsekehad 3A, 4A, 5A ja 6A pildid peale 28 külmumis-sulamis tsüklilt

Alumise mademe massikaod hakkasid tekkima katsekehadel seitsmendal tsüklil, kus katsekehade keskmine massikadu oli 1,3 grammi. Peale 14 külmumis-sulamis tsükli tõusis 3 katsekehal massikadu märgatavalt. 21 külmumis-sulamistsüklil oli märgata, et kolmel katsekehal oli külmumis-sulamistsüklite tagajärjel tõusnud massikadu pea 4-5 korda. Viimasel, 28 külmumis-sulamistsüklil oli massikadu märgatavalt suur kõigil katsekehadel eelneva tsükliga võrreldes. Peale katsekehade lahti monteerimist pragunes ning purunes täielikult katsekeha 6A (joonis 3.19). Antud elemendi seerias oli kõige vastupidavam katsekeha 5A, mille massikadu oli 2,07 kg/m<sup>2</sup> kohta, kui teisel kolmel katsekehal varieerus massikadu 11,43-16,98 kg/m<sup>2</sup> vahemikus.

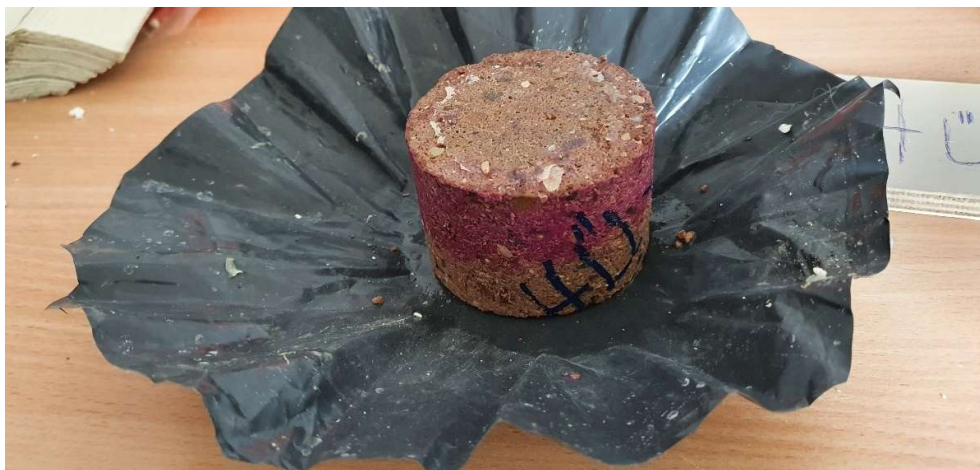
Joonis 3.20 Katsekehad 4Ü, 6Ü, 7Ü ja 10Ü pildid peale 28 külmumis-sulamis tsüklilt

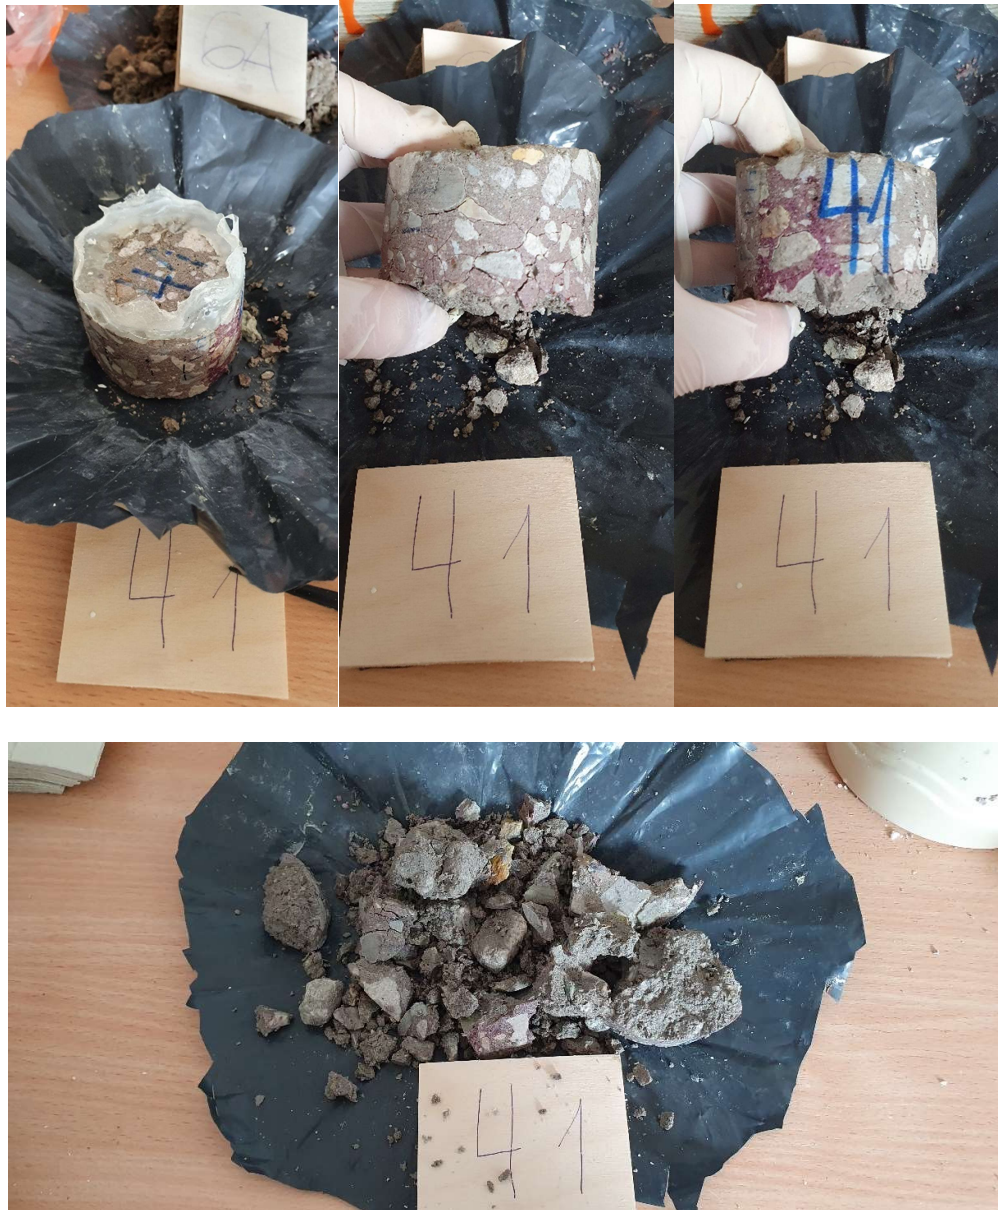
Joonis 3.21 Katsekeha 41 lahti monteerimine peale 28 külmumis-sulamis tsükli

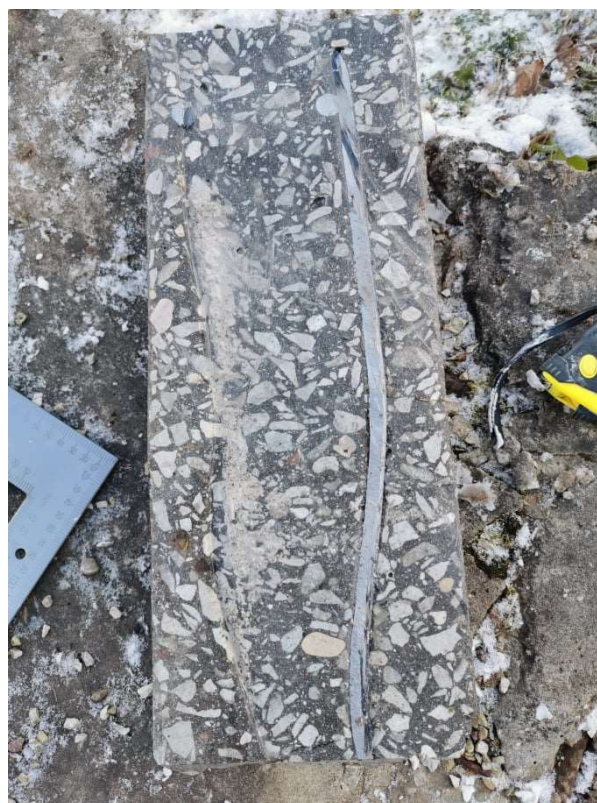
Joonis L4.2 Külmakindluse katsekehade lõikusel lõigati armatuuriga pikisuunas
