TALLINNA TEHNIKAÜLIKOO  
INSENERITEADUSKOND  
Tartu Kõlledž

## **LAMMUTAMISELE KUULUVA HOONE BETOONTARINDITE KÜLMAKINDLUSE JA TUGEVUSE UURING**

STUDY OF FROST RESISTANCE AND STRENGTH OF  
CONCRETE STRUCTURES OF A BUILDING SUBJECT TO  
DEMOLITION

Üliõpilane: Marko Unt

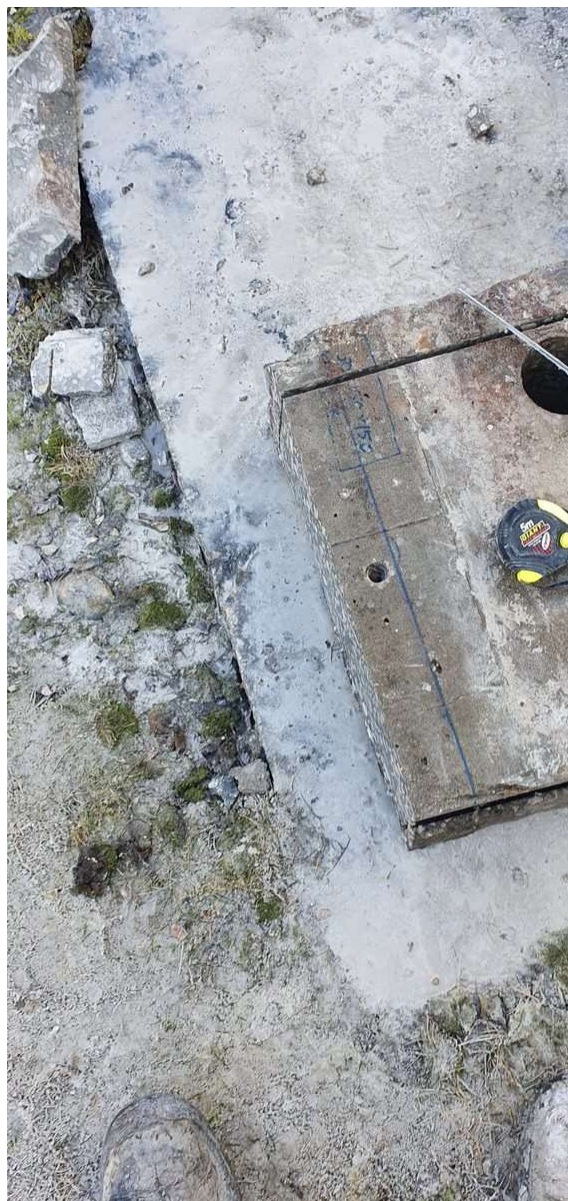
Joonis L4.3 Raudbetoontala lõikamisjoone märkimine, kus on märgata lõikejoone kõrval asetsevat teemantpuurimisseadme stativi ankrut

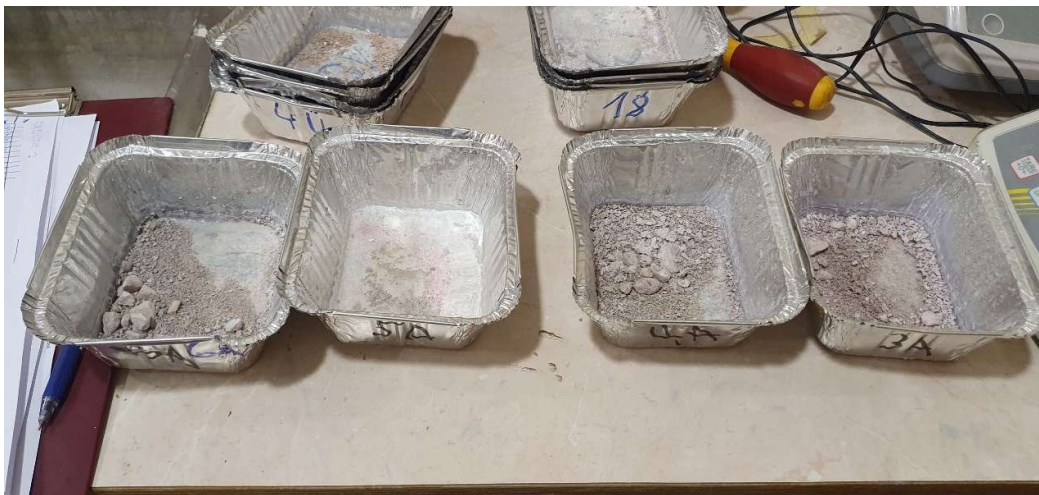
Joonis L5.1 Alumise mademe katsekehade külmakindluse katse massikaod anumad peale 21. tsükli

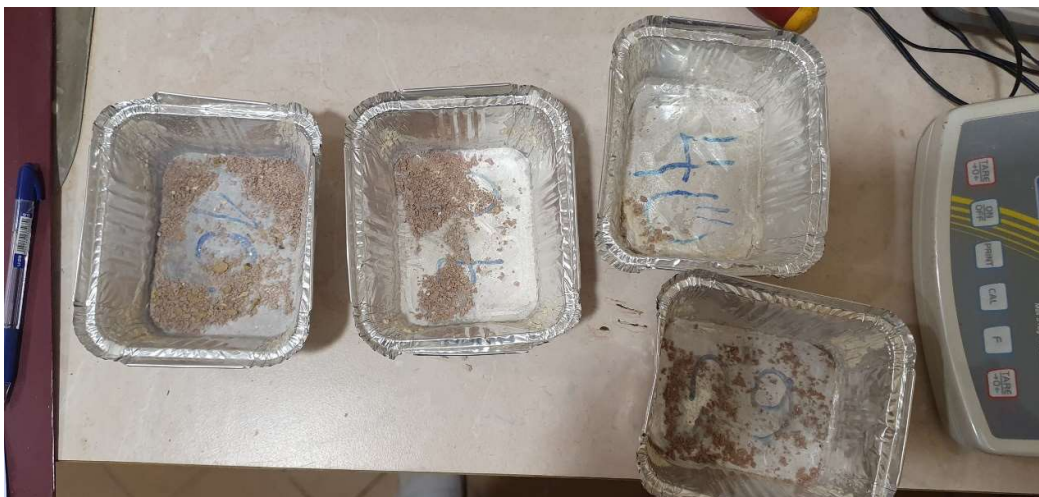
Joonis L5.2 Ülemise mademe katsekehade külmakindluse katse massikaod anumad peale 21. tsükli

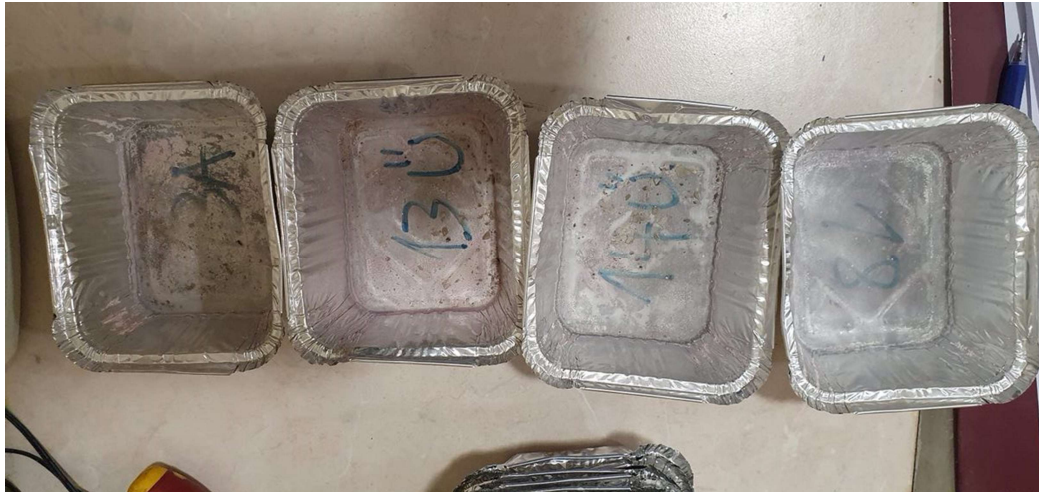
Joonis L5.3 Raudbetoontala katsekehade külmakindluse katse massikaod anumus peale 21. tsükli

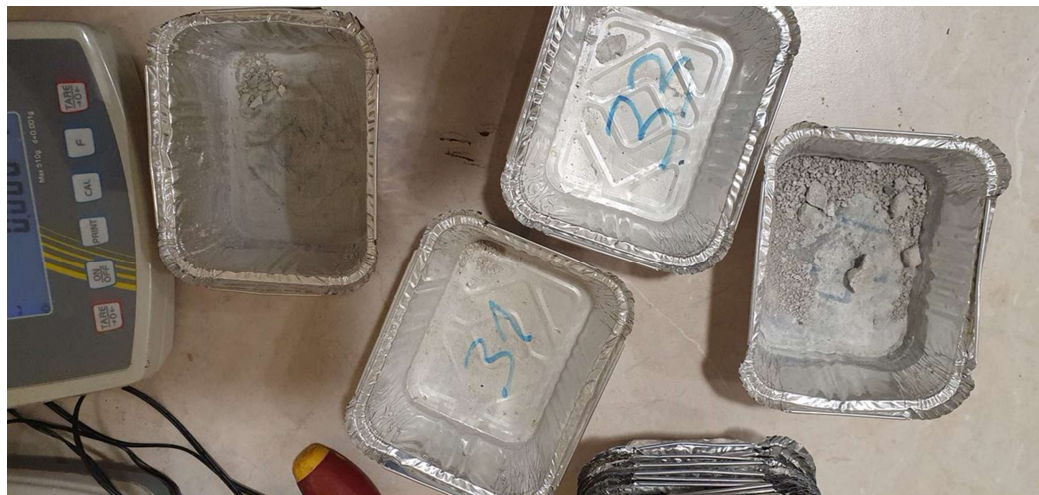
Joonis L5.4 Raudbetoonplaadi katsekehade külmakindluse katse massikaod anumus peale 21. tsükli

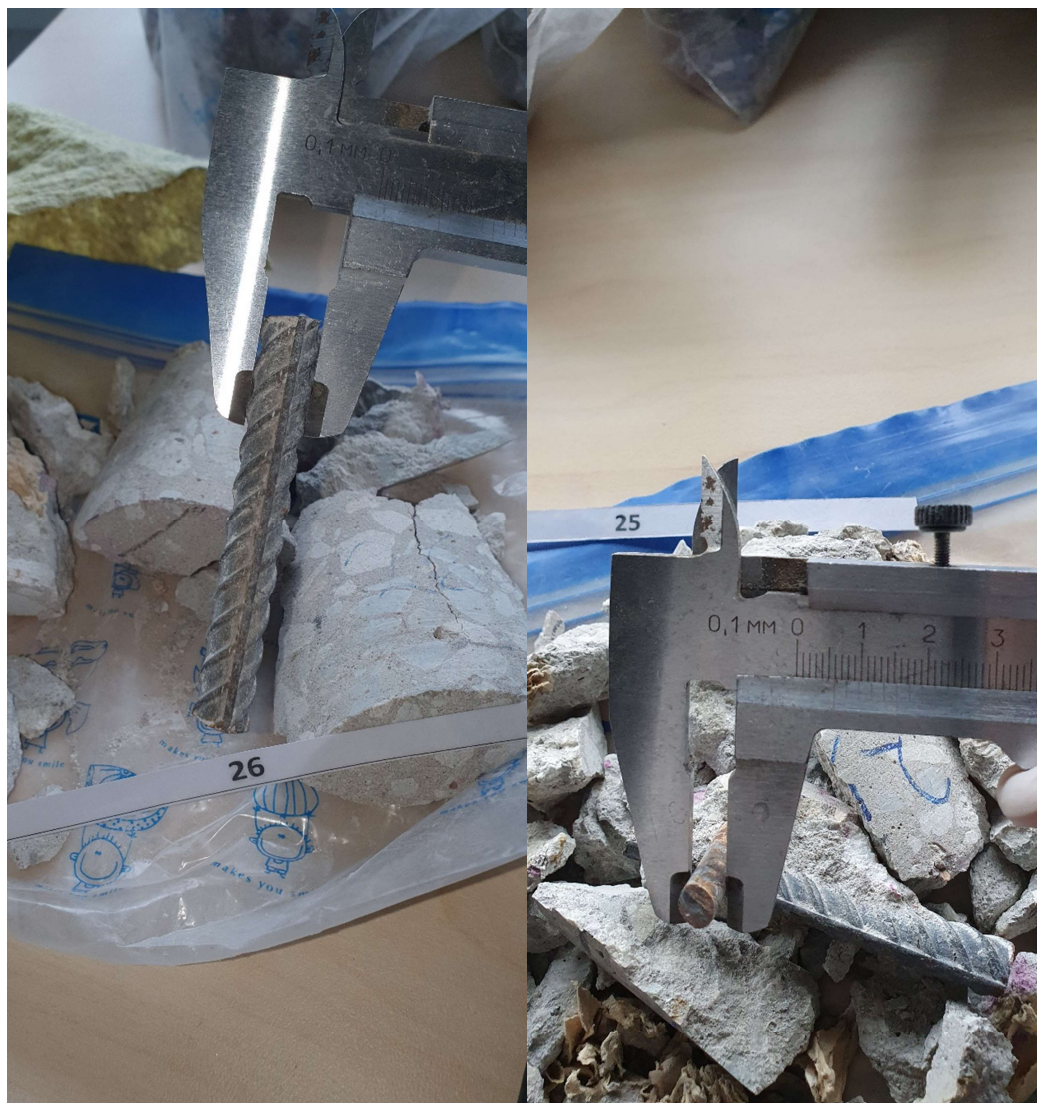
Joonis L6.1 Armatuurterase läbimõõdu mõõtmine nihikuga
