**AJALOOLISTE RAJATISTE MÕJU TÄNAPÄEVASELE
HOONESTUSELE KAITSELIIDU PEASTAABI HOONE NÄITEL**

Magistritöö

Magistritöös uuriti ajalooliste rajatiste mõju tänapäevasele hoonestusele Tallinnas Toompea tn 8 asuva Kaitseliidu Peastaabi hoone näitel, mille B-korpusesse tekkisid 2015. aastal praod. Hoone asub keskajal Tallinnasse rajatatud muldkindlustusvööndis, sealjuures paikneb hoone all Wismari raveliin.

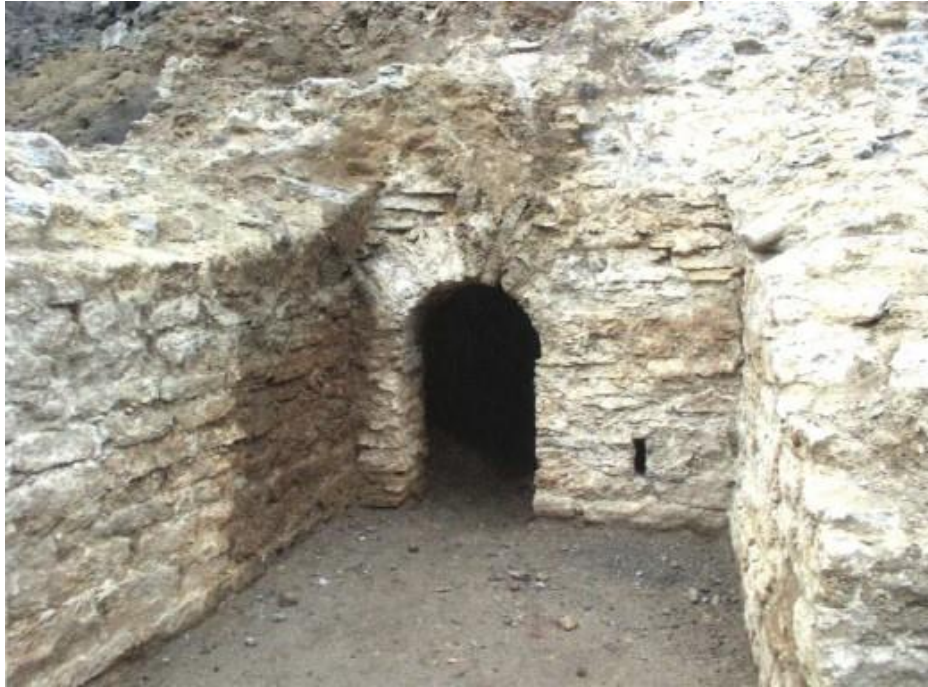
Joonis 4. Foto lahti kaevatud Wismari raveliinist 2003. aastal (Uetalu 2003)

Joonisel 4 on 2003. aastal tehtud foto lahti kaevatud Wismari raveliinist, kus on näha raveliini põiksein ja paremal seinas olev laskeava.

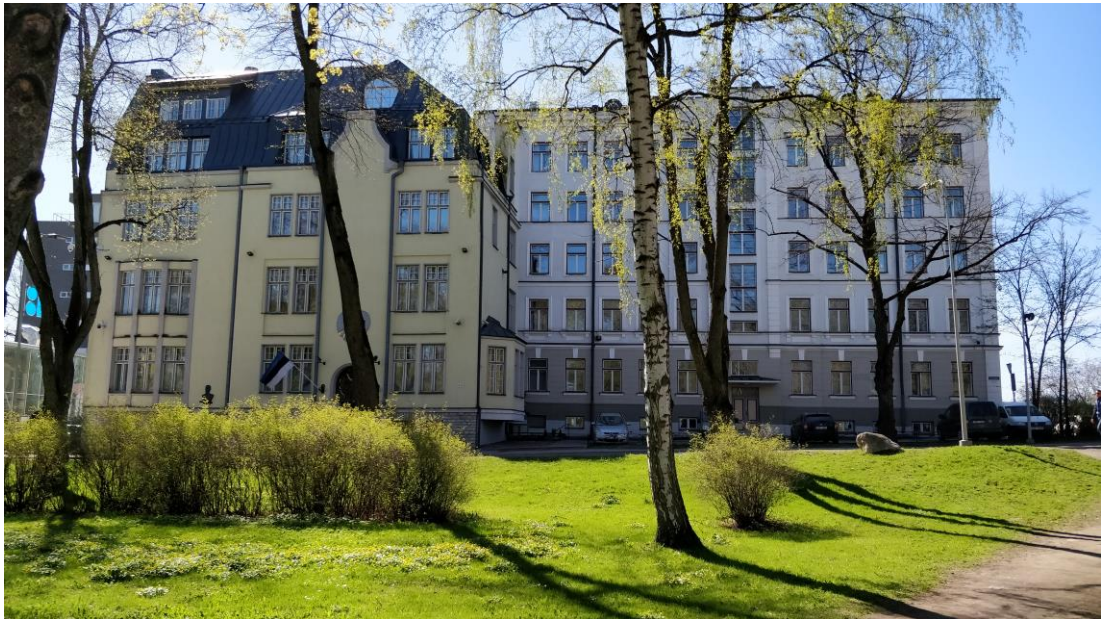
Joonis 6. Kaitseliidu Peastaabi hoone (09.05.2018)

Joonisel 6 on foto Kaitseliidu Peastaabi hoonest 2018. aasta mais. Pildil vasakul on B-korpus ja paremal A-korpus.

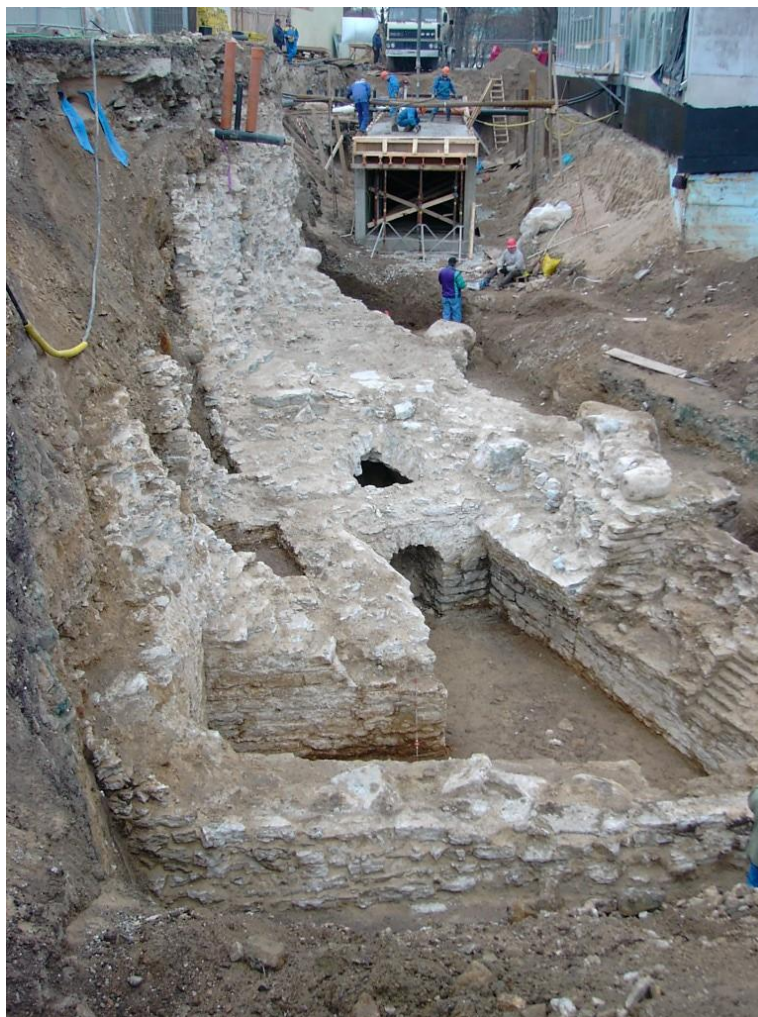
Joonis 7. Välja kaevatud raveliini lõunapoolne nurk (REIB OÜ arhiiv)

Joonisel 7 on Rakendusgeodeesia ja Ehitusgeoloogia Inseneribüroo OÜ (edaspidi REIB OÜ) arhiivist pärit foto, kus on näha 2003. aastal välja kaevatud raveliini lõunapoolne nurk Kaarli pst 8 hoone taga. Üleval paremal asub Okupatsioonide muuseum ning keskel on näha ehitusjärgus olev kaablitunnel.

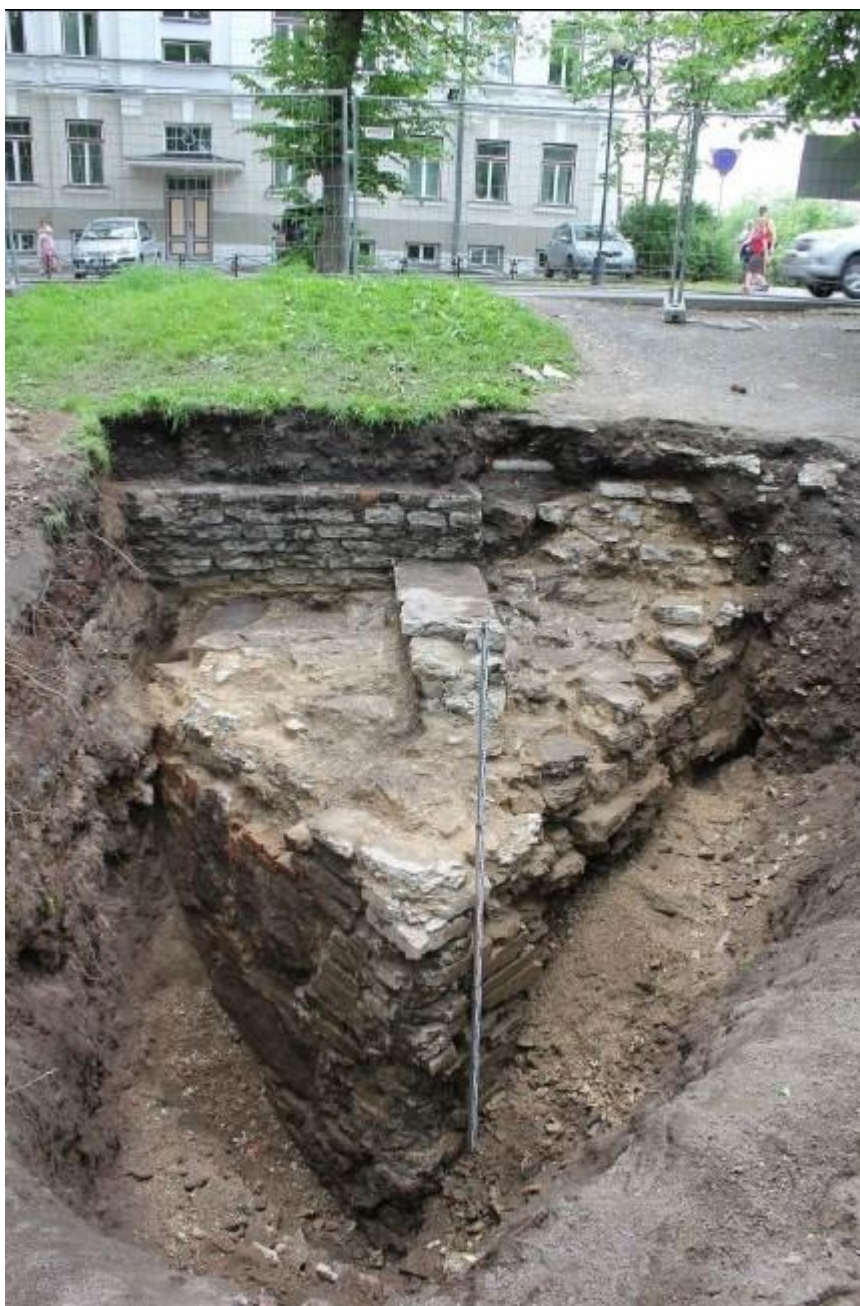
Joonis 10. Arheoloogilistel kaevamistel avatud Wismari raveliini nurk (Nurk 2013)

Joonisel 10 on näha 2013. aastal läbiviidud arheoloogilistel kaevamistel avatud Wismari raveliini nurk. Foto on tehtud vaatega Toompea tänavale ja taustal on näha Kaitseliidu Peastaabi hoone A-korpus.

Tööde tulemusena fikseeriti, et raveliini nurk on säilinud absoluutkõrguseni 23,24 meetrit ning Toompea tänava poolses servas absoluutkõrguseni 24,84 meetrit. Müüri rajamissügavust ei olnud tehnilistel põhjustel võimalik määrata, kuid selleks võib kasutada REIB OÜ poolt 2003. aastal teostatud Wismari raveliini geodeetilisel

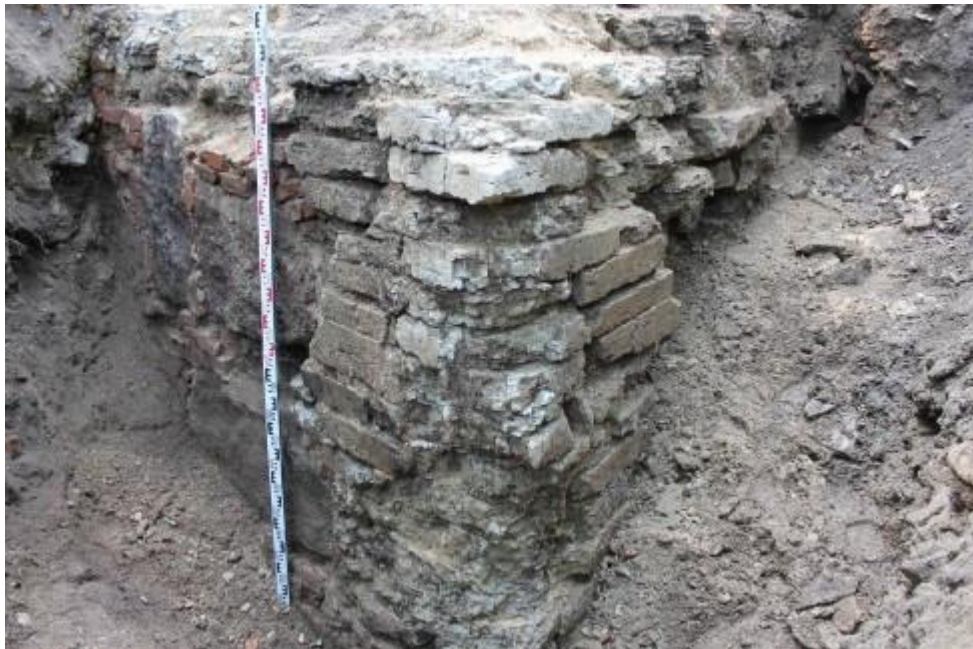
Joonis 11. Wismari raveliini kirdenurk (Nurk 2013)

Raveliini kirdenurga avamise vaatlusel selgus, et kirde- ja kagukülg on täiesti erinevas seisukorras. Kirdeküljel oli säilinud tahutud lubjakivimüür, aga kaguküljel oli näha kuni meetrise läbimõõduga tardkive, mille vahed olid täis laotud punaseid telliseid. See viitab, et tegemist võib olla raveliini lubjakivimüüri hilisema remondi või taastamisega (Nurk 2013).

Joonisel 11 on foto Wismari raveliini kirdenurgast. Mõõtelatt on asetatud kaguküljele, kus on jälgitav tardkivi ja punased tellised. Kirdeküljel on näha tahutud lubjakividest müür. Fotol on näha ka raveliinile 20. sajandil rajatud vundament, kuid nimetatud hoone puudub kõikidel ajaloolistel plaanidel ja selle hoone olemus on ebaselge. (Nurk 2013) Sellel hilisema vundamendi rajamissügavus jääb absoluutkõrgusele 23,99 meetrit ning raveliini absoluutkõrgus selles lõigus on 24,84 meetrit. Seega järeldub, et hilisema vundamendi rajamisel on Wismari raveliini selles lõigus lammutatud ca 1 meetri võrra.

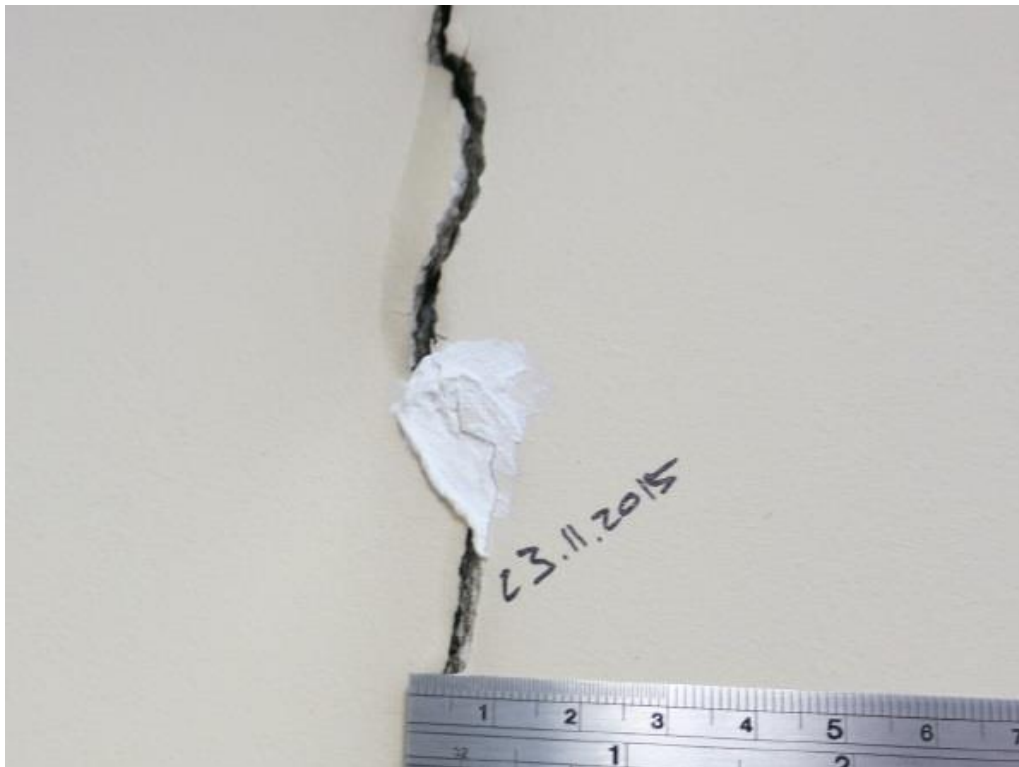
Esmane ülevaatus Kaitseliidu Peastaabi hoone B-korpuse pragude tekkimisel tehti Kaitseliidu esindajate ja Ehitusekspertiisibüroo esindaja H. Kase poolt 03.09.2015, mille käigus tuvastati läbivad praod B-korpuse edelanurgas ja soklikorrusest kuni neljanda korruseni ning praod fotografeeriti. Pragude arengu jälgimiseks paigaldati valikuliselt pragudele kipsmajakasid 23.11.2015 ja järgneval ülevaatusel 16.03.2016 kontrolliti pragude võimalikku arengut (Kase 2016). Joonisel 12 on näha eelmainitud ülevaatusete käigus fikseeritud pragu B-korpuse 1. korruse seinal.

Joonis 12. Kaitseliidu Peastaabi B-korpuse 1. korruse seinal tekkinud pragu, millele paigaldati 23.11.2015. aastal kipsmajakas. Foto on tehtud 16.03.2016. aasta toimunud paikvaatlusel. Kipsmajakas on purunenud. (Kase 2016)

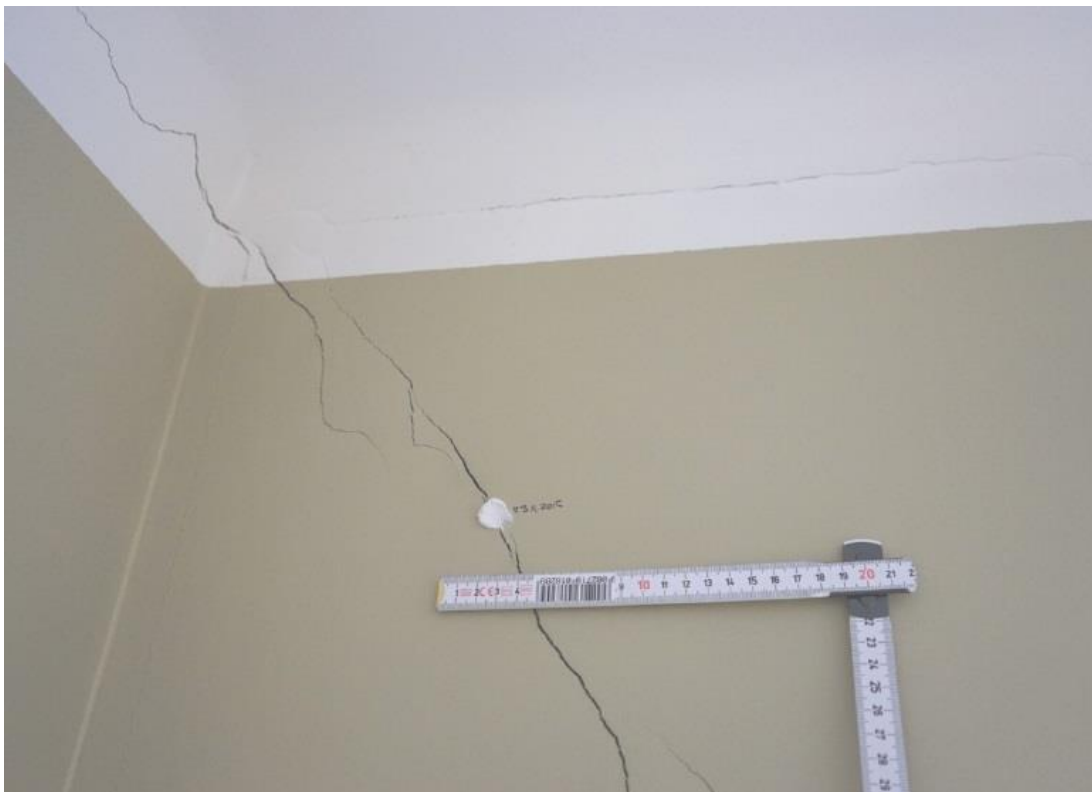
Pragude areng ei ole olnud ühtlane. Kõik 23.11.2015 paigaldatud kipsmajakas ei olnud 16.03.2016 toimunud ülevaatusel hetkeks purunenud nagu on näha ka joonisel 13 oleval fotol.

Joonis 13. Kaitseliidu Peastaabi hoone B-korpuse 4. korruse edelanurga kabineti seinale tekkinud pragu, millele paigaldati kipsmajakas 23.11.2015. Foto on tehtud 16.03.2016 toimunud paikvaatlusel. Kipsmajakas on terve. (Kase 2016)

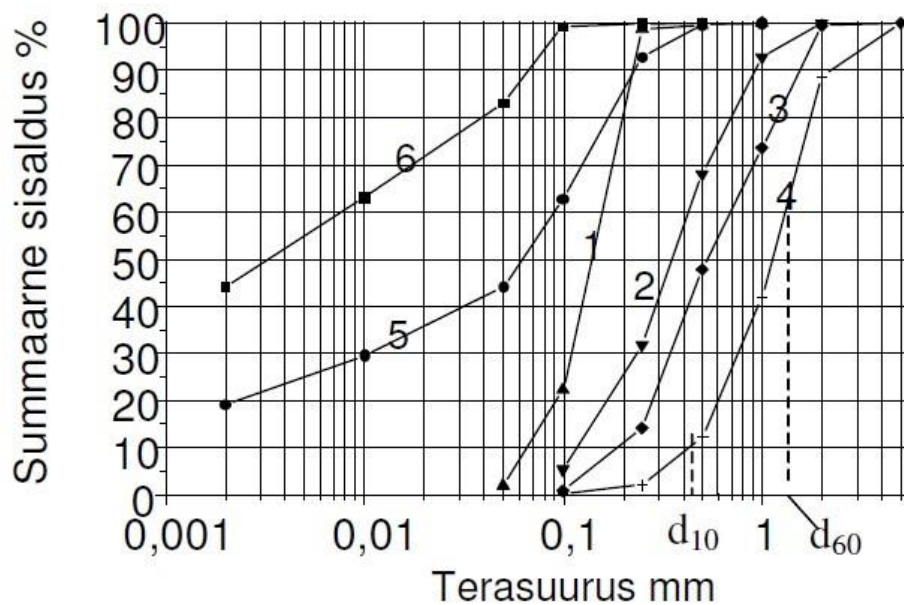
Lõimise analüüsil leitakse iga fraktsiooni kohta sellest peenemate terade massi suhe kaalumiseks võetud kogumassiga. Need tulemused kantakse graafikule, mille horisontaalteljel on tera läbimõõdu logaritm ja vertikaalteljel antud läbimõõdust väiksemate (vastava suurusega sõela läbinud) terade massi ja kogumassi suhe protsentides ning nende graafikule kantud punktide ühendamisel joonistub välja nn lõimisekõver (joonis 16). (Jaaniso 2011, 16)

Joonis 16. Lõimisekõver, kus on näidatud tüüppinnastele iseloomulikud lõimisekõverad: 1 – mõlline liiv, 2 – peenliiv, 3 – keskliiv, 4 – kruusliiv, 5 – madalaplastsusega savi, 6 – keskmise plastsusega savi. Lisaks on toodud kaks iseloomulikku diameetrit d_{60} ja d_{10} .

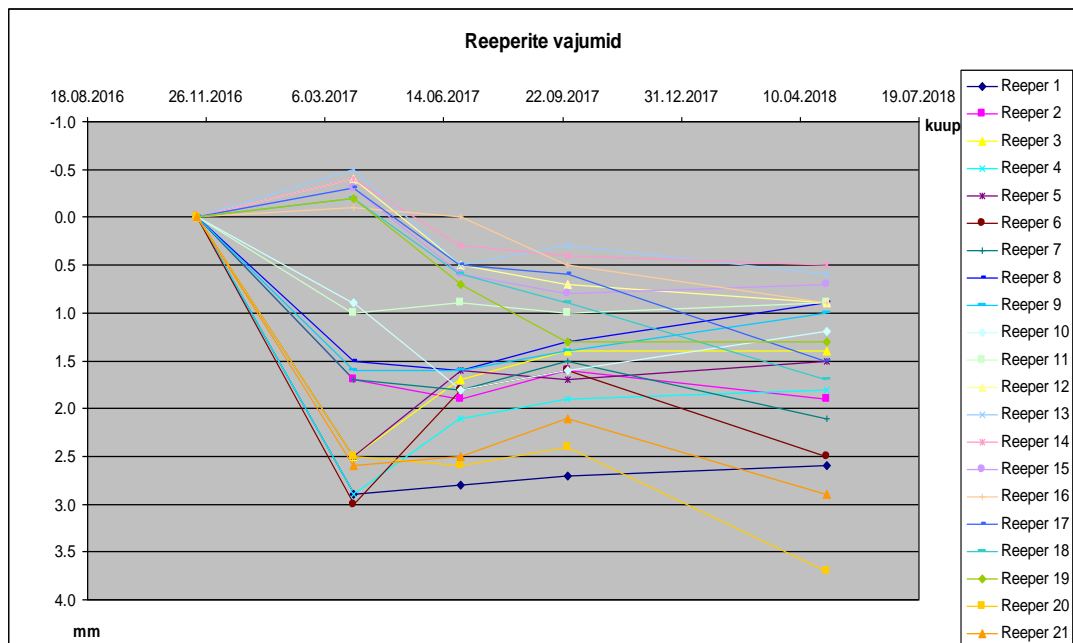
Joonisel 23 on mõõtetulemuste paremaks visuaalseks jälgimiseks koostatud reeperite mõõdetud vajumite koondgraafik.

Joonis 23. Reeperite vajumisvaatluste koondgraafik tabeli 8 andmete põhjal. Erandina ei ole graafikul kajastatud reeperi nr 19 ebaharilikku tõusu ning 5. mõõtettsükli tulemus on asendatud 4. mõõtettsükli tulemusega.

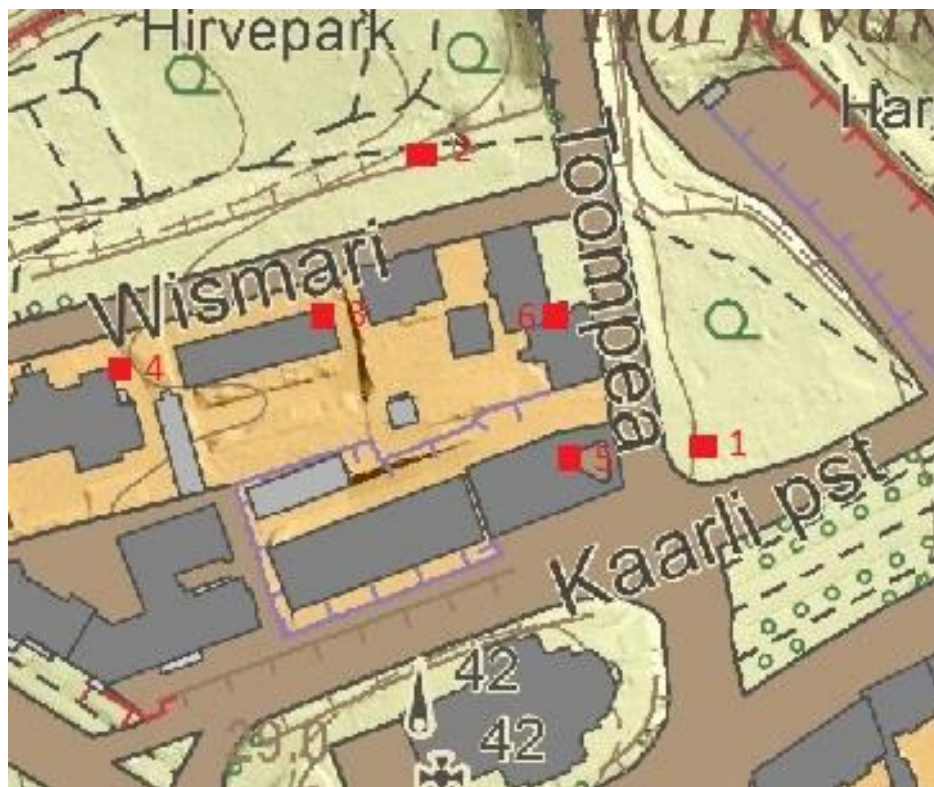
Joonis 25. Tabelis 9 väljatoodud tööde paiknemine

Objekti aadress	Veetase m abs.	Kuupäev	EGF nr
1. Kaarli pst 4a	19,76	5.02.1955	19452
2. Hirvepark, trepid	18,40	september 1970	5100
3. Wismari tn 3 ja 5	18,15-19,20	august 1978	13193
4. Wismari tn 5	18,25	06.09.1996	27726
5. Toompea tn 8	- (vett ei ilmunud)	27.09.2001	28506
6. Toompea tn 8	21,85 ja 24,00	24.03.2017	REIB töö GE-2153

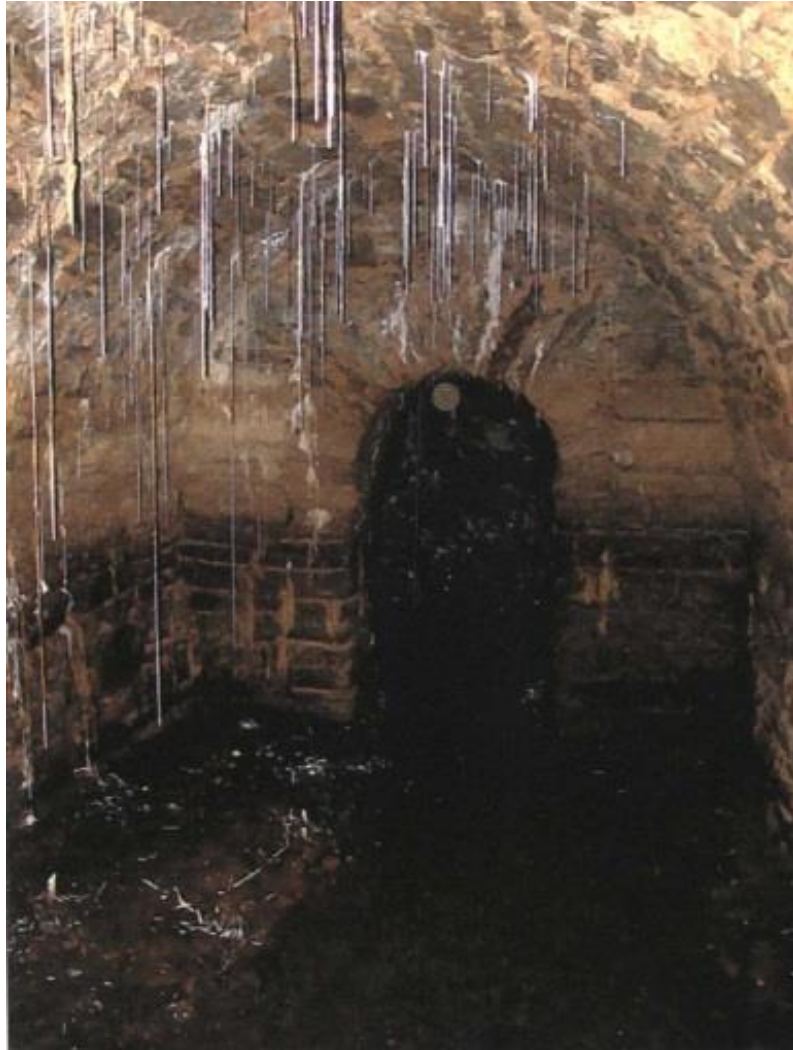
Veetaseme kõikumistest annab tunnistust ka 2003. aastal läbi viidud Wismari raveliini arheoloogiliste uuringute käigus tehtud fotod (joonis 26, Uuetalu 2003), kus on selgesti tumeda tsoonina müüri näha varasemalt esinenud veetaset.

Joonis 26. Fotel on näha 2003. aastal avatud Wismari raveliini seinas tumedam vöönd, mis viitab ajutise veetaseme piirile. Lisaks on laes jälgitavad ka stalaktiidid. (Uuetalu 2003)

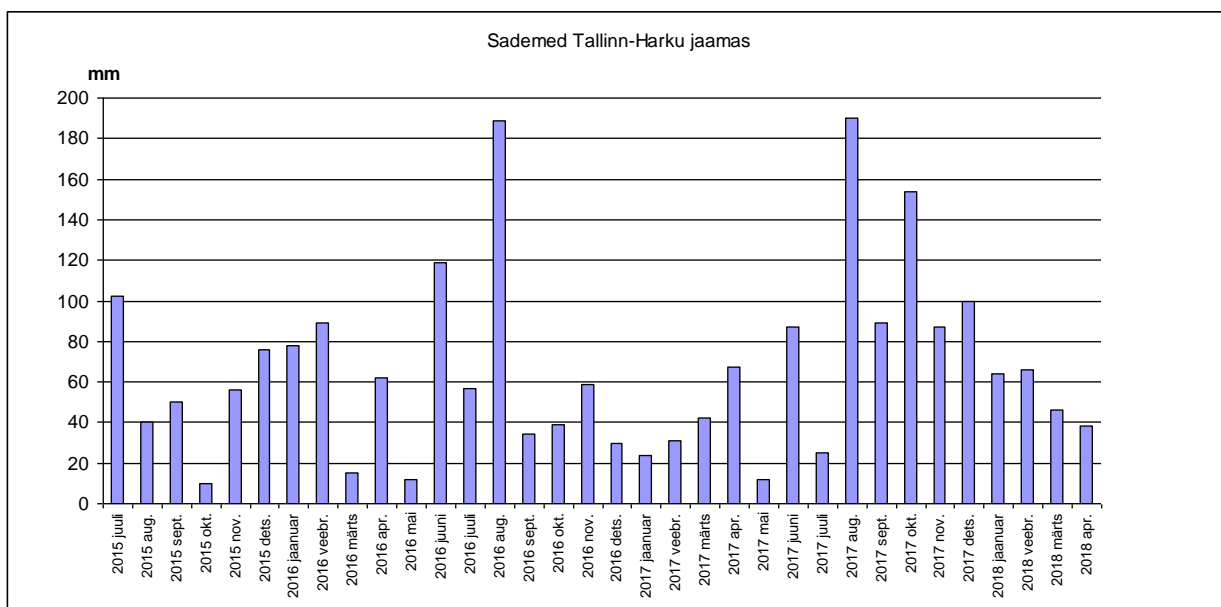
Joonisel 27 on esitatud sademete koondgraafik Tallinn-Harku jaamas. Graafikust nähtub, et vaatluse all oleval perioodil tõuseb esile suurte sademete hulcade poolest 2016. ja 2017. aasta august, kus sademed on ületanud 180 mm/kuus.

Joonis 27. Graafikul on esitatud Riigi Ilmateenistuse Tallinn-Harku mõõtejaamas registreeritud kuu summaarsed sademete hulgad.

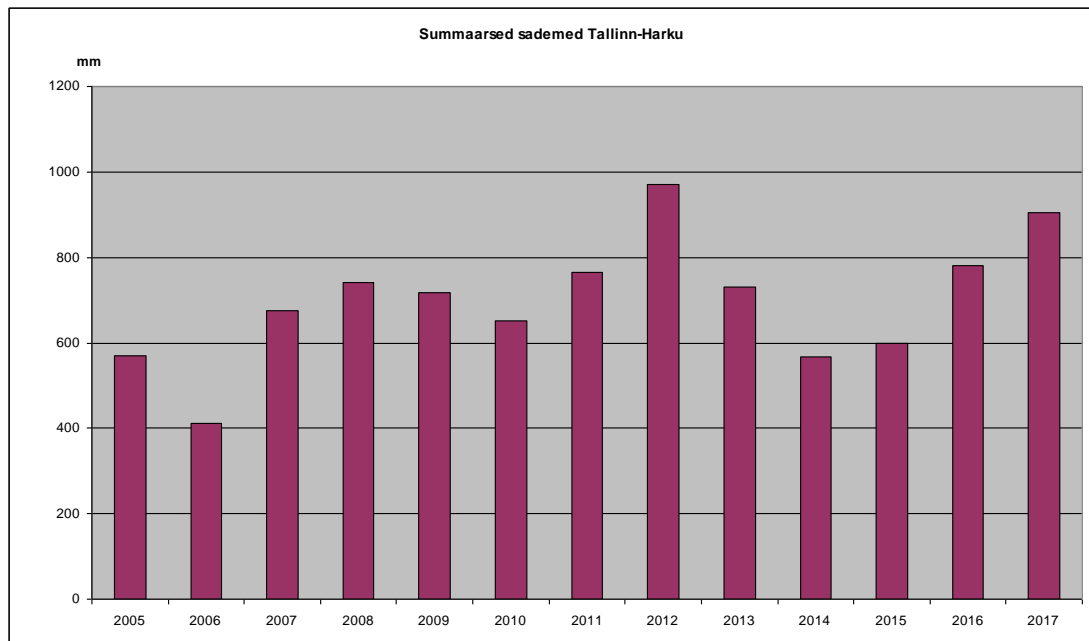
Täiendavalt on joonisel 26 esitatud ajaperioodi 2005 kuni 2017 mõõdetud aasta summaarsed sademete kogused.

Joonis 28. Graafikule on koondatud Riigi Ilmateenistuse Tallinn-Harku mõõtejaamas registreeritud ajavahemikul 2005-2017 mõõdetud summaarsed sademete hulgad aastate lõikes.
