**PUITKIUDSOOJUSISOLATSIOONI
LIITSÜSTEEMIGA KAETUD
MASSIIVPUIDUST VÄLISPIIRETE
SOOJUS- JA NIISKUSTEHNILINE TOIMIVUS**

**HYGROTHERMAL PERFORMANCE OF MASS TIMBER
EXTERNAL WALL COVERED WITH WOOD FIBER
THERMAL INSULATION COMPOSITE SYSTEM**

MAGISTRITÖÖ

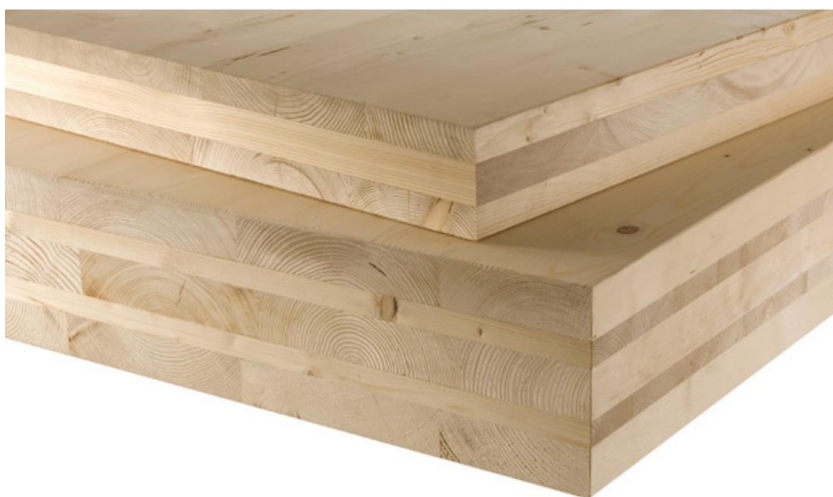
Joonis 3. Ristkihtliimuidu ristlõige

Ristkihtliimpuit, inglise keelse lühendina CLT (Cross Laminated Timber), tuntud ka nimetuste all BSP, X-lam, on lamineeritud täispuidust toode kasutamiseks nii kandvas kui ka mittekanavas ehituskonstruktsioonis. Ristkihtliimpuit koosneb minimaalselt kolmest omavahel risti paigutatud ning liimitud lamellide kihist, vaata Joonis 3 (EVS-EN 16351, 2015)

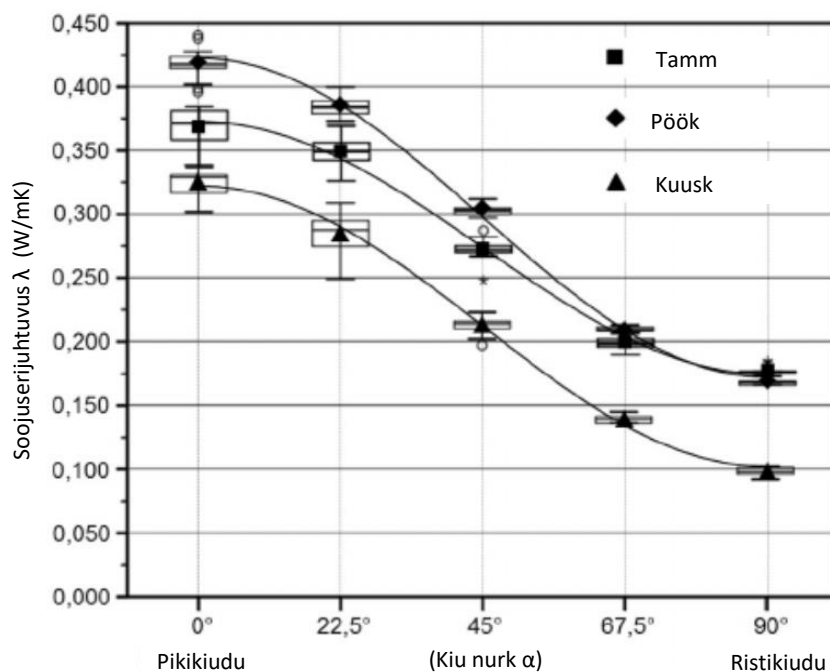
Joonis 6. Puidu soojuseri juhtivus olenevalt kiu asetusest. (Vay et al., 2015)

Kuna puit võib olla kohati väga anisotroopne materjal on tema omadused tihti suure varieeruvusega. Nagu Joonis 6 kujutab on puidu soojuseri juhtivus piki kiudu kordades suurem kui risti kiudu. Kuuse puidu puhul on (Vay et al., 2015) mõõtund kuuse piki kiudu soojusjuhtivuseks ligikaudu 0.325 (W/mK) ning risti kiudu 0.1 (W/mK).

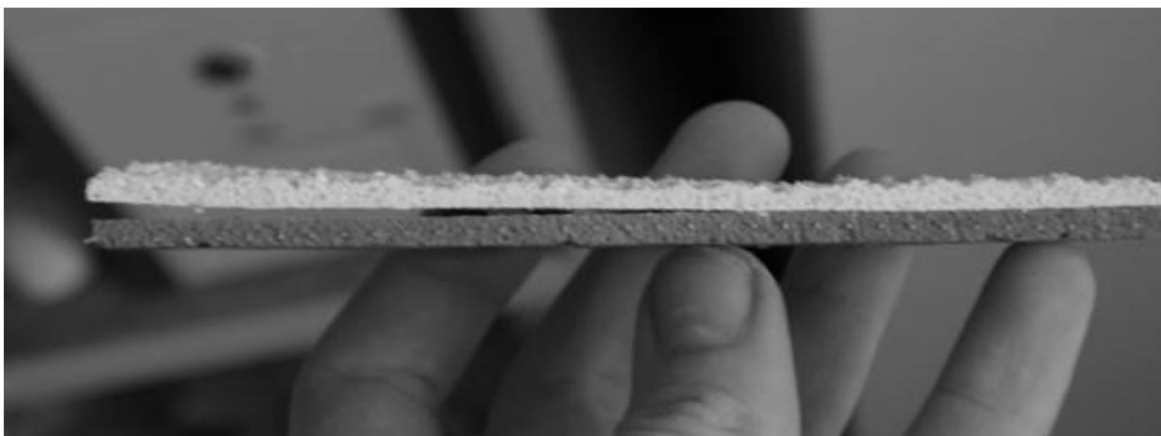
Joonis 10. Armeerimismördi ja viimistluskihi delamineerumine kliimatsüklite korral. (Liisma et al., 2015)

(Liisma et al., 2015) testi tulemuste põhjal selgus, et armeerimisvõrgu kasutamine hoidis pea kõikidel juhtudel deformatsioonid ligikaudu 50% väiksemad. Raskendatud kliimaoludes aitab armeerimisvõrk krohvisüsteemis märgatavalt ära hoida deformatsioone, seega on väga tähtis, et võrgu installatsioonile pööratakse piisavalt tähelepanu.

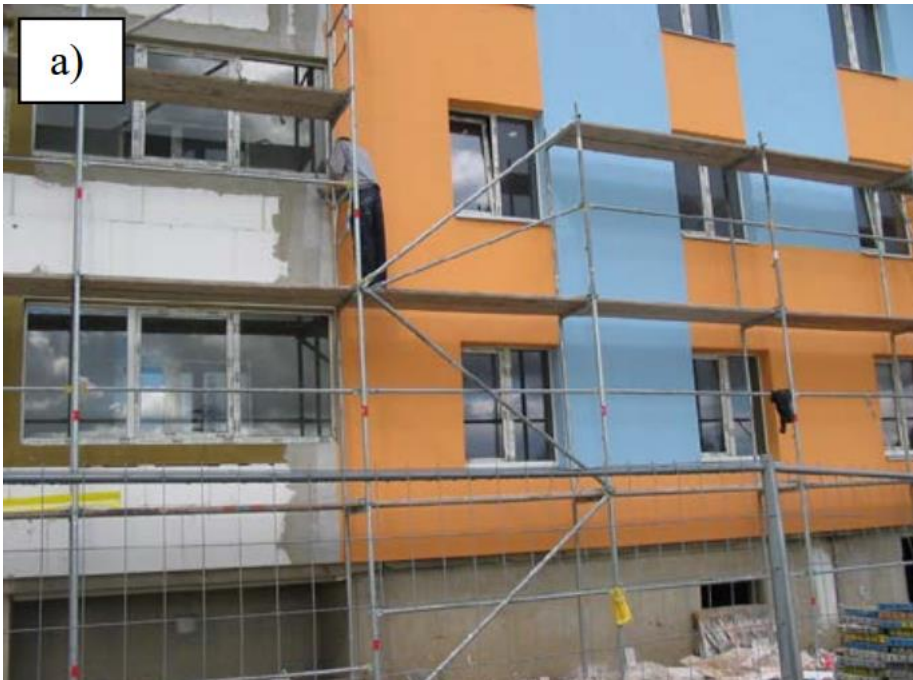
Joonis 11. ETICS süsteemi paigaldusprotsess avatud tellingutel

Lisaks on (Liisma et al., 2014) hinnanud ka ETICS süsteemi paigalduse aegse väliskliima mõju süsteemile. Kuna põhja ja ida Euroopas on enamus aastast temperatuur ligi 0°C ning fassaade renoveeritakse aastaringselt ilma ilmastikukaitseta avatud tellingutel nagu illustreerib Joonis 11, on oht soojustuse paigalduseks mitte sobivatel tingimustel väga suur.

Uuringu käigus järeldati, et otsene vihm soojustusel või külmunud pind vähendab mördi ja soojustuse vahelist tugevust. Tugevamat mõju avaldab see väiksema tihedusega materjalil, mis imab rohkem vett ning seetõttu mördi kivistumise käigus aurustub rohkem vett, mis vähendab siduvust kihtide vahel. Seega on soojusisolatsiooni liitsüsteemi paigaldamisel väga tähtsal kohal ilmastikukaitse nii tööfrondil kui ka materjalide ladustamisel.

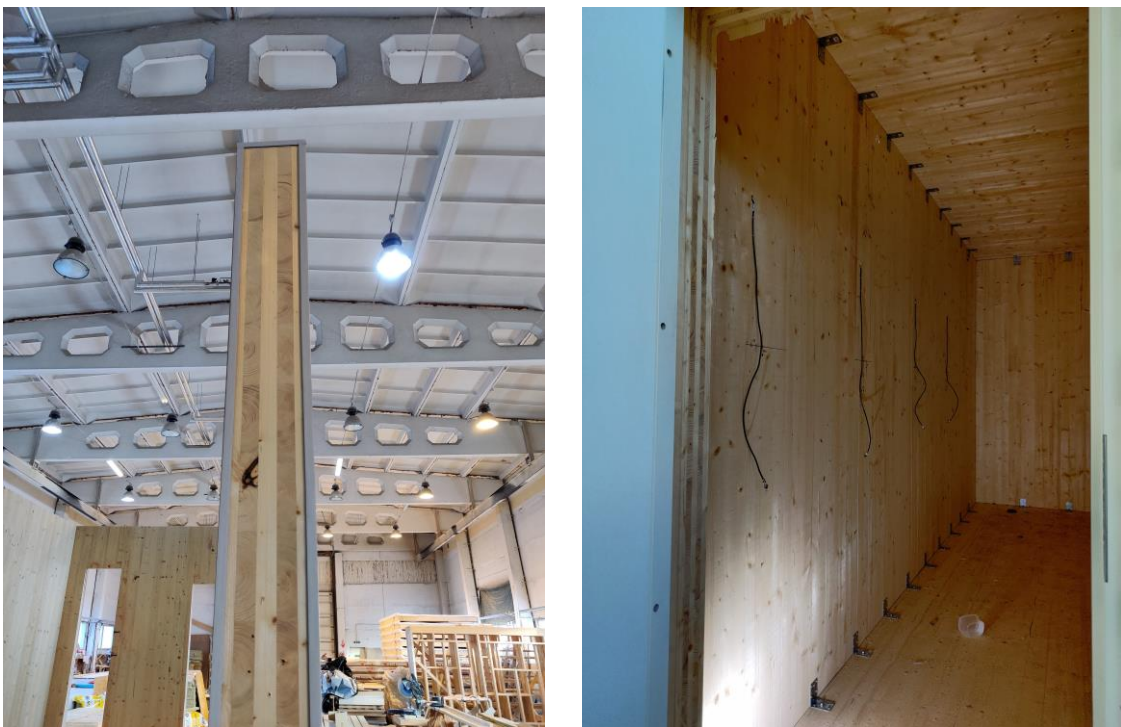
Joonis 13. Elemendi tihendatud servad ja elemente fikseerivad nurgikud.

Testmaja ehitati valmis tehases, kontrollitud sisetingimustes. Saavutamaks paneelide vahelist tihedust paigaldati montaaži käigus ristkihtliimpuidust elementide vahele ka tihendid, Joonis 13. Pärast elementide paika monteerimist fikseeriti need omavahel nurgikutega.

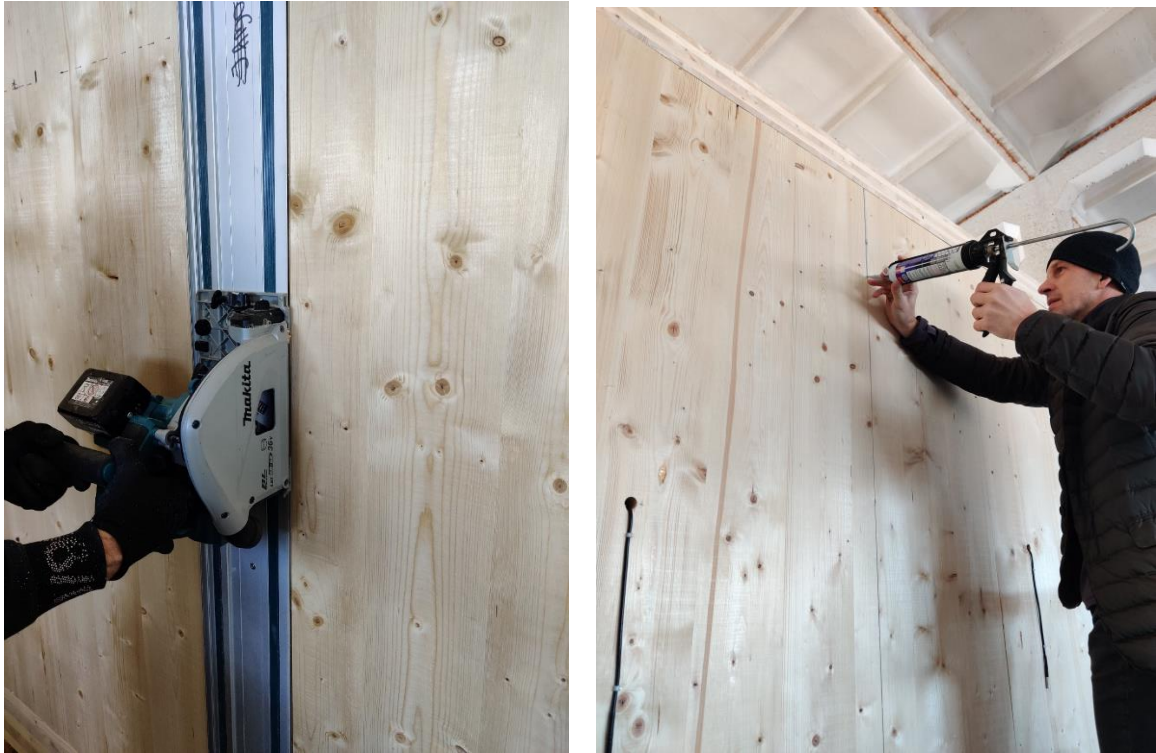
Joonis 14. Seinalõikude eraldamine freesitud soontega ning soone täitmine mastiksiga.

Et vältida seinalõikude vahelist soojus- ja niiskuslevi ühtlustumist saeti seinalõikude vahele ka paari cm sügavused sooned, mis täideti Penosil elastse mastiksiga. Joonis 14. Kui elemendid olid fikseeritud paigaldati kahele seinalõigule viiest ka aurutõkke membraan. Lisaks freesitud soontele paigaldati seinalõikude vahele ka vahtpolüstüreeni tükid, Joonis 15, et takistada seinalõikude vahelist soojuse ja niiskuse levi. Tehases puuriti valmis ka kõik mõõteandurite jaoks vajalikud augud ning paigaldati temperatuuri- ja suhtelise õhuniiskuse andurid.

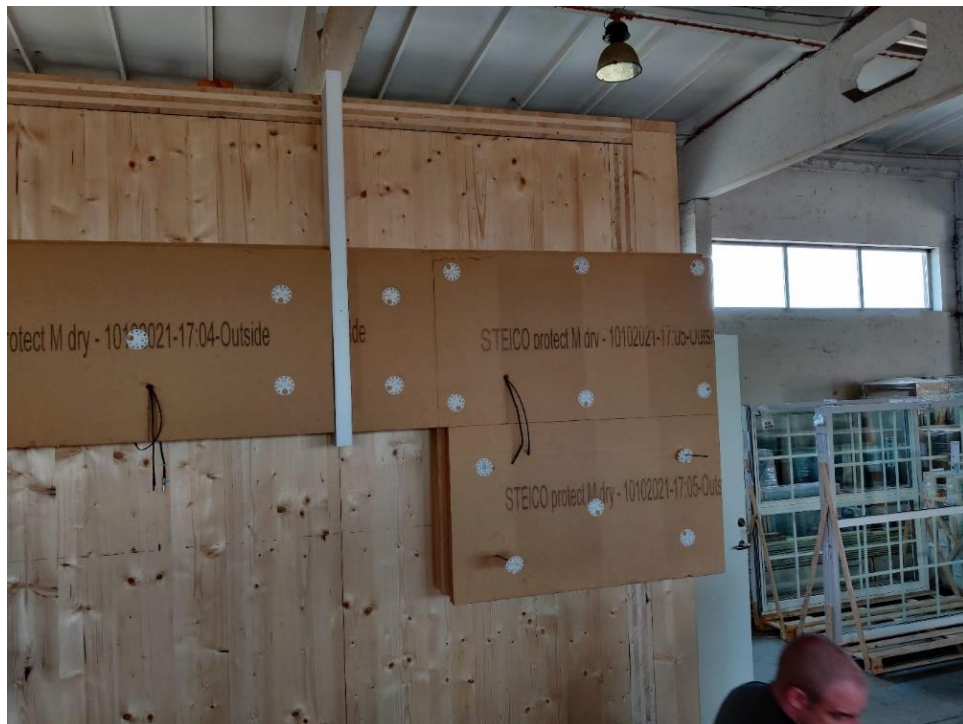
Joonis 15. EPS- ribadega eraldatud seinasektsioonid.

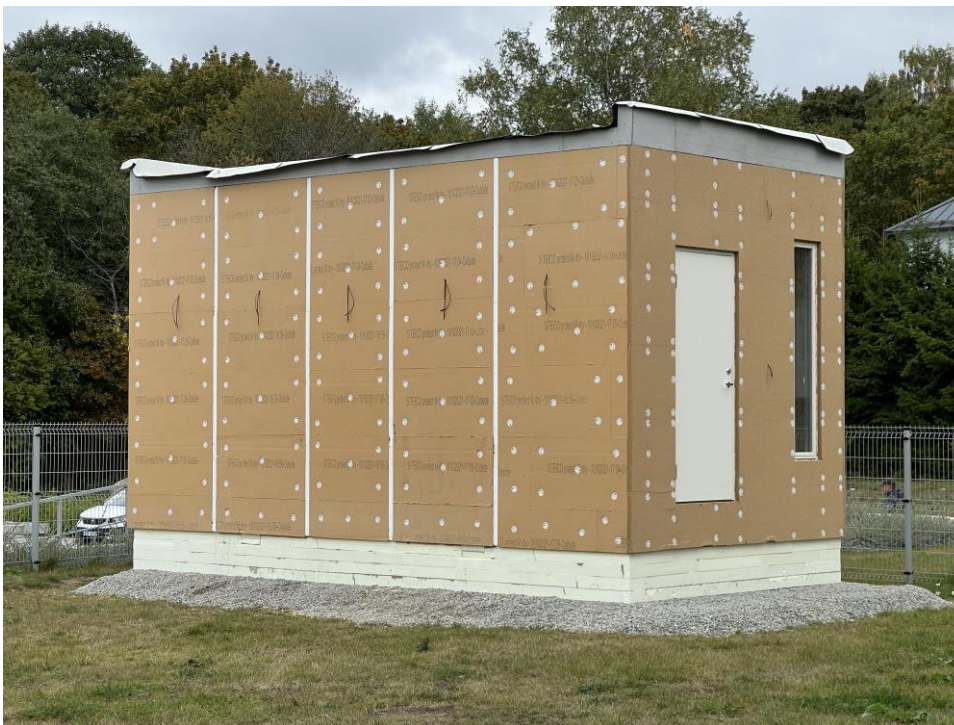
Joonis 17. Mäepealse 3 platsile paigaldatud CLT-testmaja enne krohvimistööd.

Lõplikult paigaldatud testmaja seinad oli välitingimustele avatud keskkonnas paigaldamise hetkest, Joonis 17, 20. septembrist, kuni krohvimistöödeni, mis teostati 24. oktoobril.

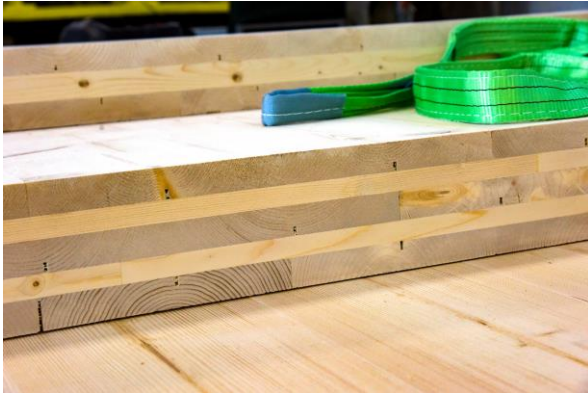
Joonis 19. CLTEST paneel. (Tooted – CLTest, 2023)

Seina põhielemendiks valiti paneel tootjalt CLTEST, Joonis 19. Tegemist on 200mm paksu, viie kihilise paneeliga. Paneeli lamellid on toodetud kuuse puidust.

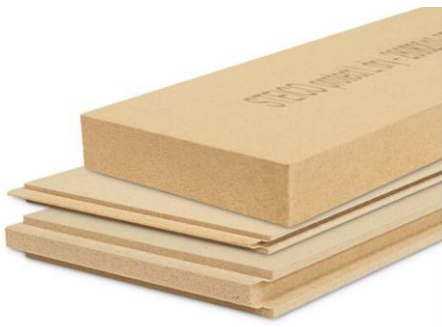
Joonis 21. Steico Protect Dry.

Soojusisolatsioonimaterjaliks valiti toode Steico Protect Dry. Joonis 21. Tegemist on puitkiudvillast soojusisolatsiooniplaadiga, mis on oma suure niiskusmahtuvuse ning

auru läbilaskvate omadustega küllaltki hea „puhverkiht“ soodustades tarindi soojus- ja niiskustehnilisele toimivust keerulistes oludes.

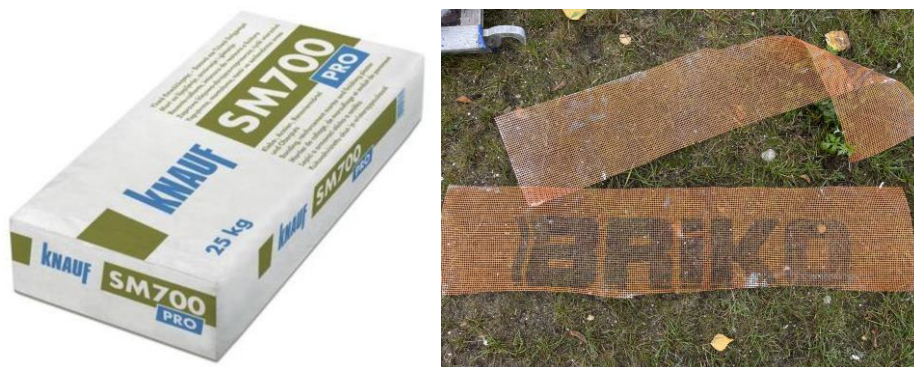
Joonis 22. Krohvisegu Knauf SM700 PRO ja krohvivõrk BRIKO.

Krohvisüsteemina kasutati universaalset mineraalipõhist krohvisegu Knauf SM700 PRO ning krohvimisvõrku BRIKO, Joonis 22.

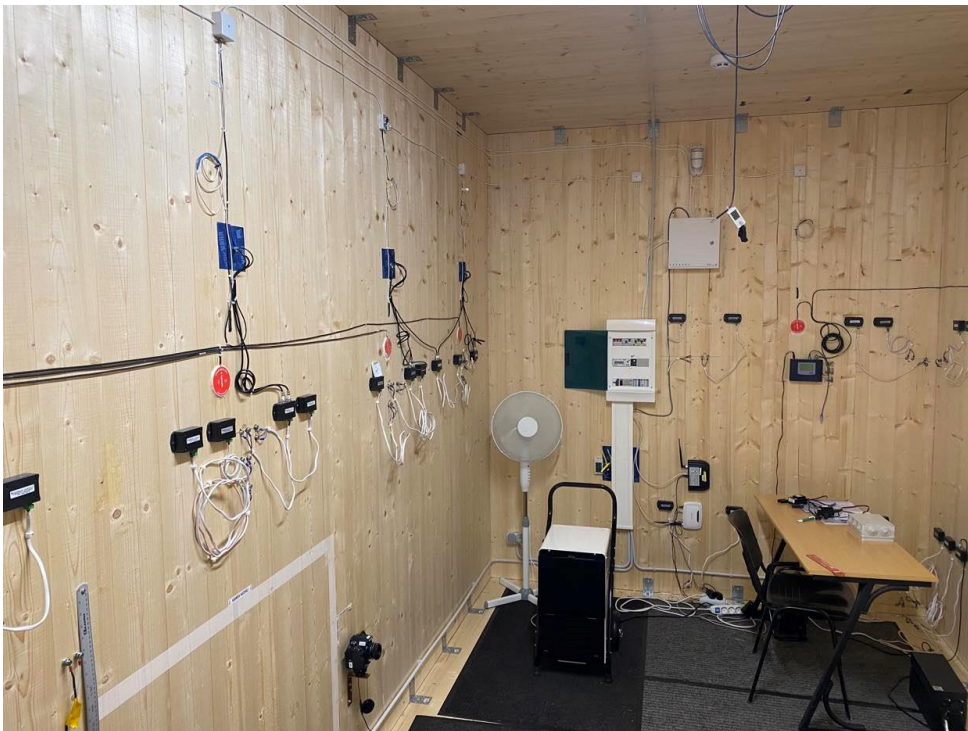
Joonis 30. Testmajja paigaldatud mõõtesüsteem.

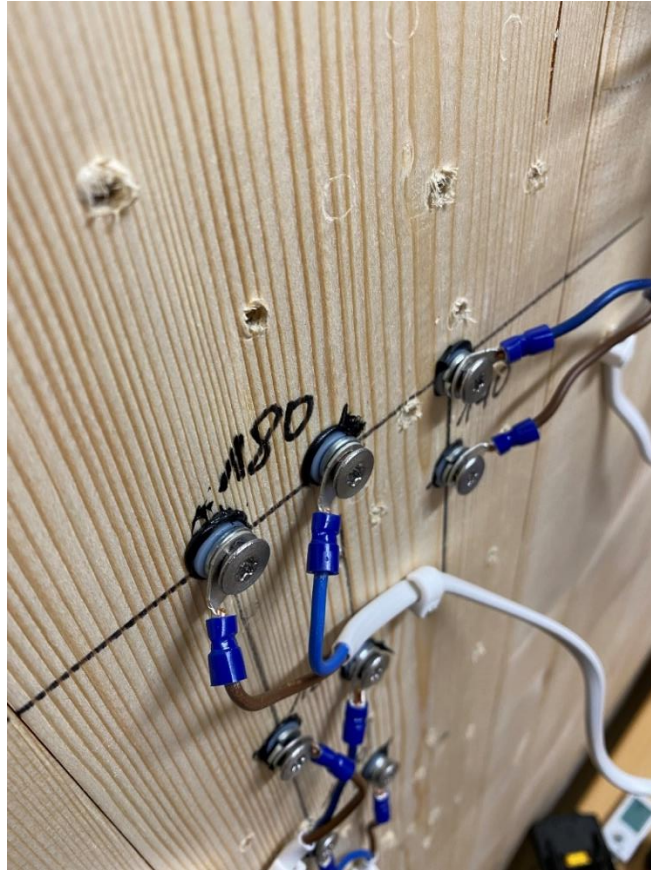
Joonis 32. Lõplikult paigaldatud, mastiksiga isoleeritud elektrod kruvid. (Testmaja pildikogu, 2023)

Kruvide paigaldamiseks olid igasse mõõtepunkti vastavalt kruvi pikkusele ette puuritud augud, $\varnothing=8\text{mm}$. Kuna CLT paneeli niiskus võib ristlõikes oluliselt erineda olid kruvid õige mõõtetulemuse saamiseks isoleeritud ka spetsiaalse termokahaneva isoleertoruga. Sellist töövõtet soovitab ka EVS-EN 13183-2:2002 ("Moisture Content of a Piece of Sawn Timber", 2002). Kruvi otste mõõtesügavuseks valiti 15mm. Kruvid olid valitud ümarpeaga, et oleks lihtne paigaldada ka mõõteanduri kaablid. Kaabliotsete ja seina omavahelise otsese kontakti vältimiseks kasutati ka distantssseibe, 1 plastikust ja 1 metallist, kokku 5mm. Et tulemused oleksid veelgi täpsemad kasutati elektroodkruvi seina laskmisel ka isoleermastiksit Sika Sikaflex 291i, et takistada seina kruvi asukohast välja kuivamist. Seina paigaldatud elektroodkruvid näidatud Joonis 32.

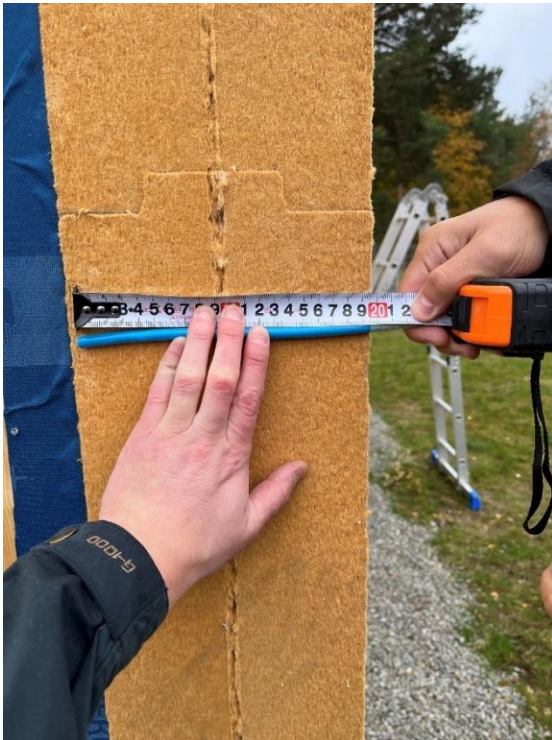
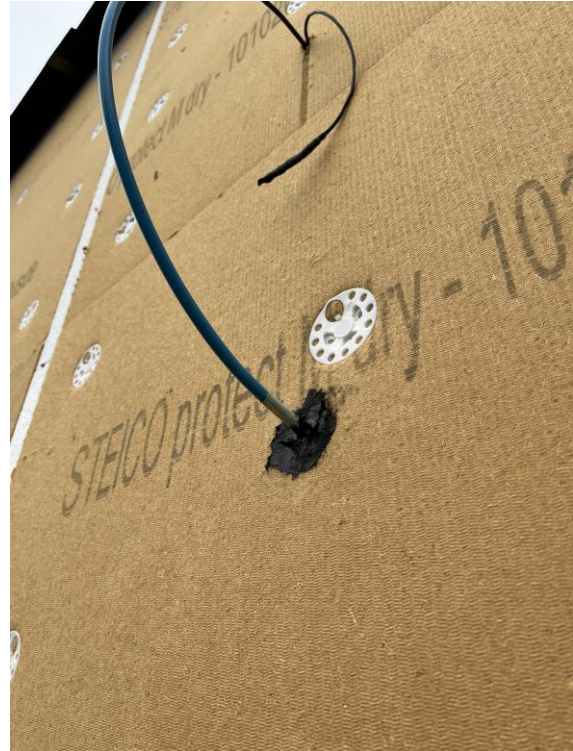
Joonis 35. Veetoru paiknemine paneeli ja ristkihtliimpuitpaneeli vahel ning mastiksiga isoleeritud veetoru soojustuse pinnal. (Saare, 2023)

Vihmaleket imiteerivatesse seinalõikudesse paigaldati 8mm läbimõõduga toru, mille kaudu doseeriti süstlaga nädalane arvatud vee kogus. Mõõtepunktides, kus toru imiteeris leket paneeli ja soojustuse vahelises kihis puuriti väljast avad ning paigaldati toru soojustuse sisemisest pinnast, ehk paneeli poolsest pinnast 5mm soojustuse sisse. Veetorude ühenduse veekindlamaks muutmiseks isoleeriti torud soojustuse pinnalt ka mastiksiga. Joonis 35 Mõõtepunktides, kus rakendati leke krohvi ja soojustuse vahele tehti soojustusse väljast poolt süvend kuhu paigaldati samuti veetorud läbimõõduga 8mm. Kuna soojustuse veeimavus oli sedavõrd väike kaeti veetorude vabad otsad ka teibiga, kuhu siiski tehti pisikesed augud, et mitte tõkestada vee imendumist.

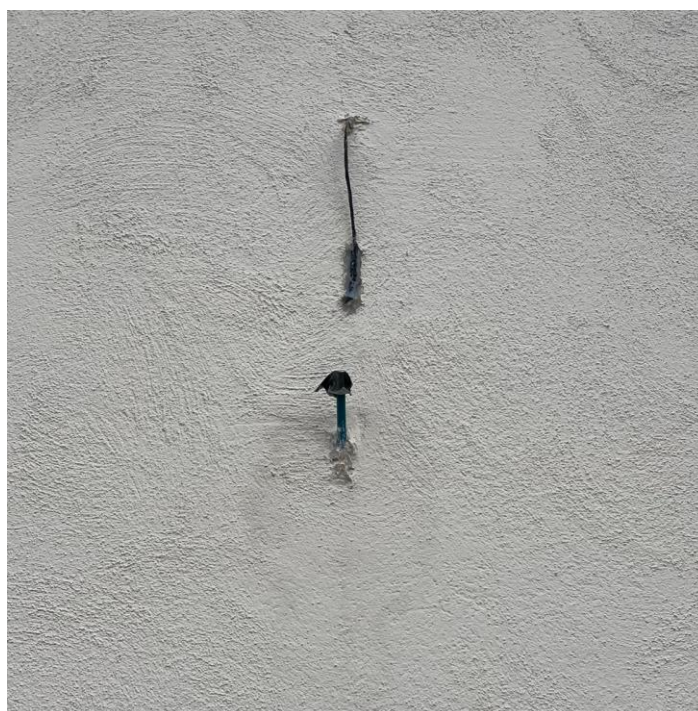
Joonis 65. Seinalõigul 44 sügisese katseperioodi lõpus veega küllastunud krohvikihit.

Krohvi taguses kihis jäid uuritud seinalõikudel suhtelised õhuniiskused vahemikku 80% - 100%, temperatuurid 5°C - 22°C, Joonis 63, Joonis 64. On näha, et väärtused ületavad seina niiskustehnilise toimivuse poolest kriitilist piiri, kuid seinalõigul 42 puuduvad selgelt eristatavaid väärtused, mis võiksid olla vastavuses imiteeritud lekkega. Lõigul 44 on hästi näha, kuidas lekke jooksul tõuseb kihis õhuniiskus isegi kuni 100% peale. Seinalõigul 44 krohvi tagust kõrget õhuniiskust oli näha ka visuaalse kontrolli käigus, Joonis 65.
