TALLINNA TEHNICAÜLIKOOL
INSENERITEADUSKOND
Tartu kolledž

SEESPOOLT TSELLUVILLAGA SOOJUSTATUD PALKSEINTE NIISKUSTEHNILINE TOIMIVUS

HYGROTHERMAL PERFORMANCE OF LOG WALLS WITH INTERNAL CELLULOSE FIBRE WOOL INSULATION

MAGISTRITÖÖ

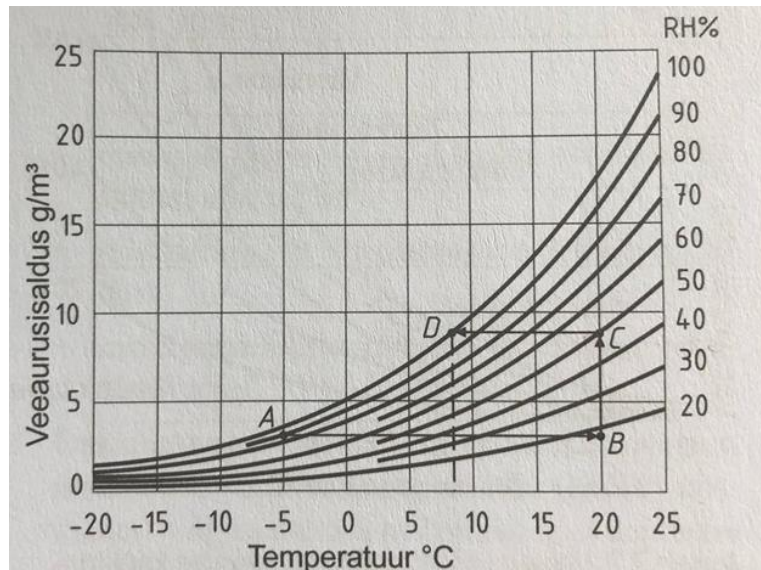
Joonis 1.1. Veeauru hulk õhus sõltuvalt temperatuurist. 20 °C temperatuuri ja 50% suhtelise õhuniiskuse korral on õhu absoluutne niiskus ca 9 g/m³, küllastusniiskus ca 18 g/m³ ning kastepunkt (D) ca 8 °C [17]

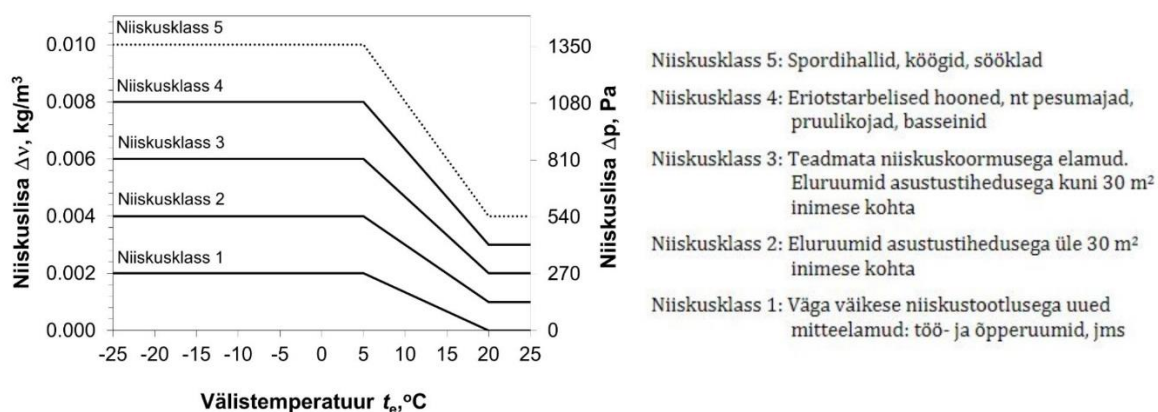
Joonis 1.2. Arvutusliku niiskuslisa sõltuvus välistemperatuurist Eesti hoonetel [21]

Vastavalt saadud niiskuslisa väärtustele on võimalik määrata uuritava hoone niiskusklass (joonis 1.2) ja seeläbi ka niiskustehnilisteks arvutusteks vajalikud sisekliima andmed (suhteline õhuniiskus ja siseõhu temperatuur). [21]

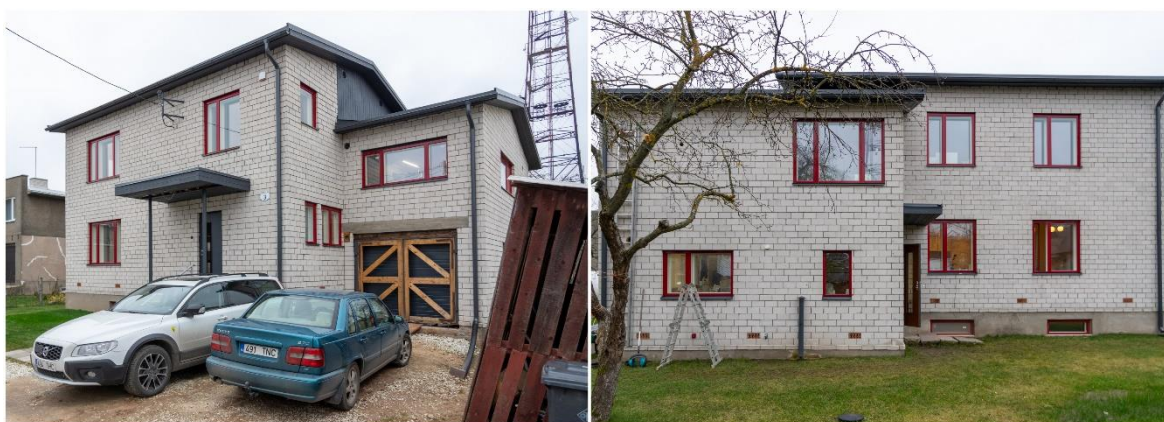
Joonis 3.1. Uuritav hoone

Uuritav hoone asub Tartus Tammelinna linnaosas aadressil Kure 3 (79504:025:0012) ning on ehitatud 1980. aastatel. Tegemist on üksikelamuga, millel on kaks selgelt eralduvat mahtu. Esimene maht ehk hoone põhiosa moodustub täiskeldrist, kahest maapealsest korrusest ja pööningust. Teine maht ehk lisamaht on põhiosast madalam, kuid samuti kahe maapealse korruse ja pööninguga hoone osa, millel puudub kelder.

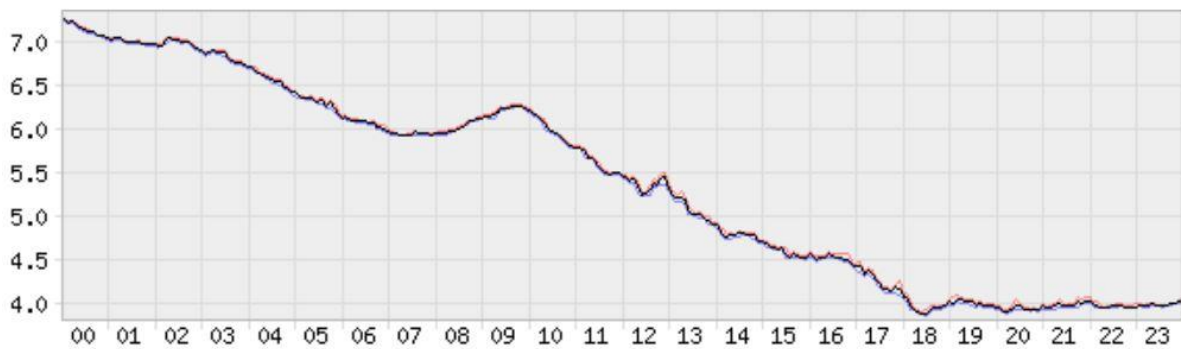
Joonis 3.3. Mõõdistusele eelnenud päeva (19.11.2019) 24 tunni temperatuurigraafik, mille vertikaalteljel on antud temperatuur (°C) ja horisontaalteljel kellaaeg täistundides [35]

Võrreldes mõõtmistele eelneva 24 tunniga ei olnud välistemperatuuri kõikumine suurem kui 10 °C (joonised 3.3 ja 3.4).

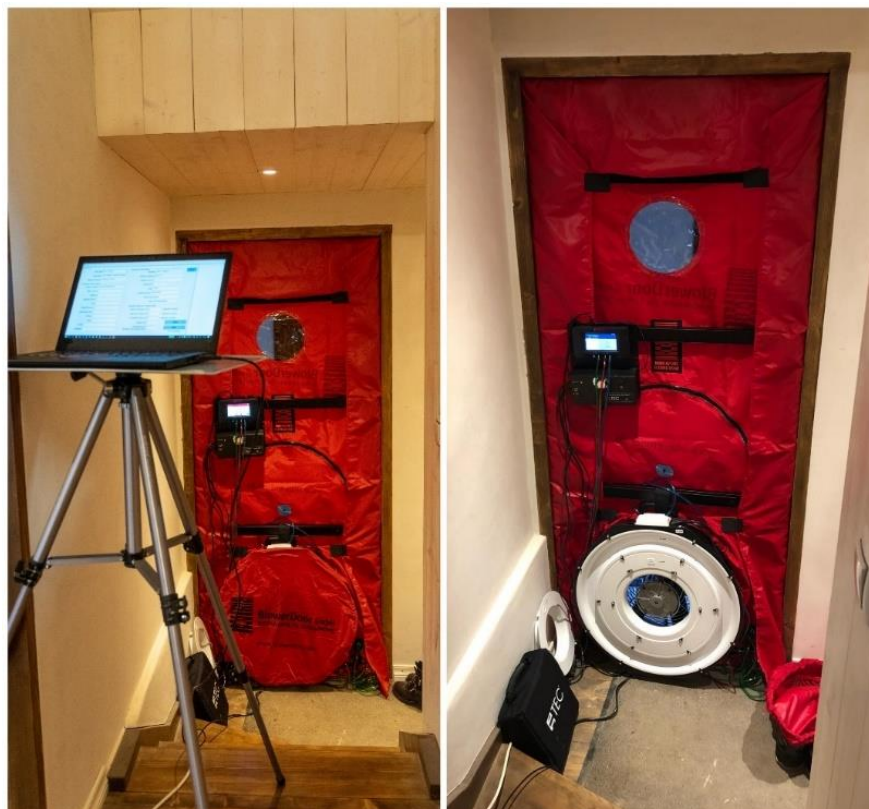
Joonis 3.5. Õhulekkestesti läbiviimine ventilaatoriga survestamise meetodil

Mõõtmiseks kasutati *Minneapolis BlowerDoor Standard 4.1* seadet koos *TEC DG-1000* manomeetriga (joonis 3.5). *BlowerDoor* seadme täpsus kasutades rõngaid A, B või C on $\pm 4\%$, rõngaste D ja E korral $\pm 5\%$ ning manomeetri täpsus on $\pm 0,9\%$. [39]

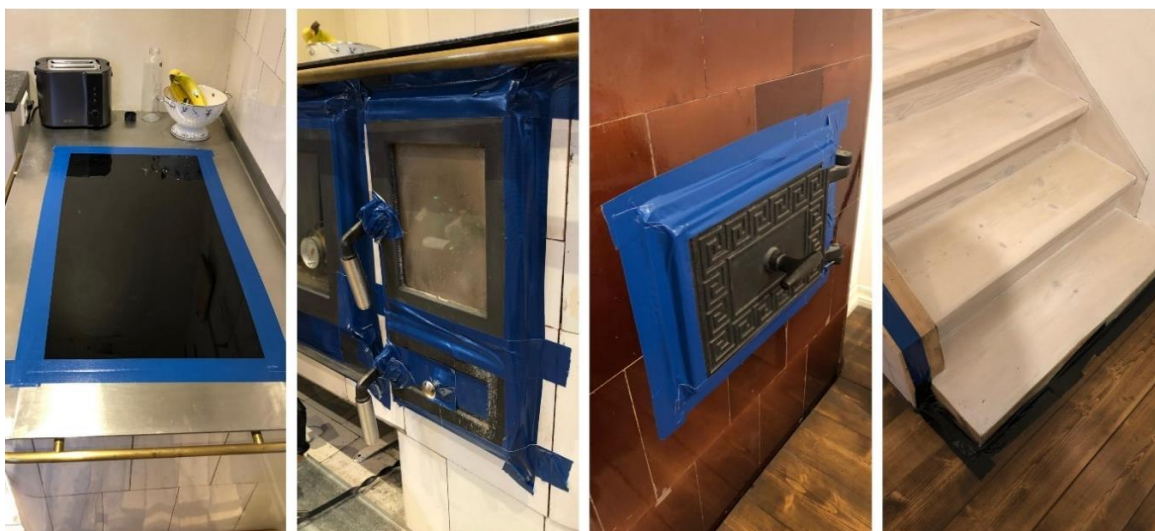
Joonis 3.6. Valik kasutatud avade tihendamise meetmetest

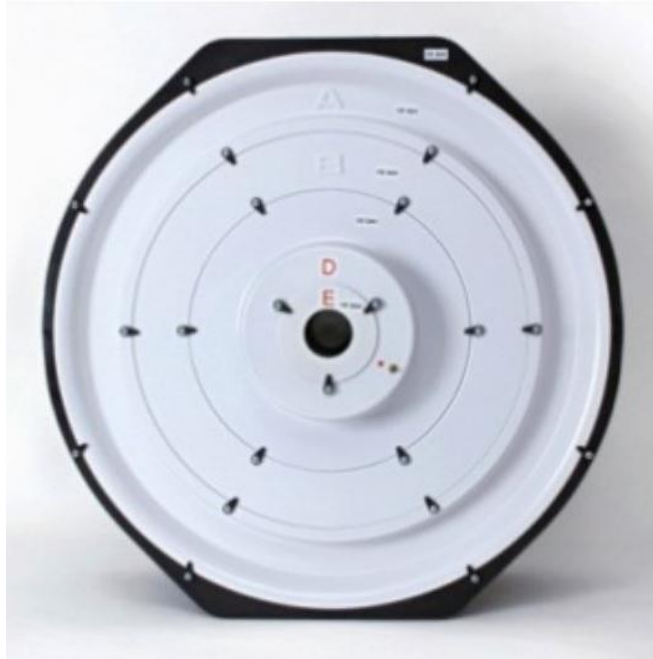
Joonis 3.7. *BlowerDoor* mõtteseadme ventilaator [39]

Survestav ventilaator koosneb rõngastest, mis on vastavalt rõnga suurusele tähistatud tähega A, B, C, D või E (joonis 3.7). Sobiva alarõhu saamiseks tuleb rõngaid vastavalt vajadusele järjest eemaldada või lisada. Kui valitud rõngas ehk ventilaatori ava suurus on liiga väike, siis ei saavutata soovitud alarõhku. See tähendab, et hoone õhulekked on sellise ava kasutamiseks liiga suured ning mõõtmisi tuleb jätkata suurema avaga eemaldades selleks järgmise rõnga. Antud uuringu puhul kasutati rõngaid A ja B.

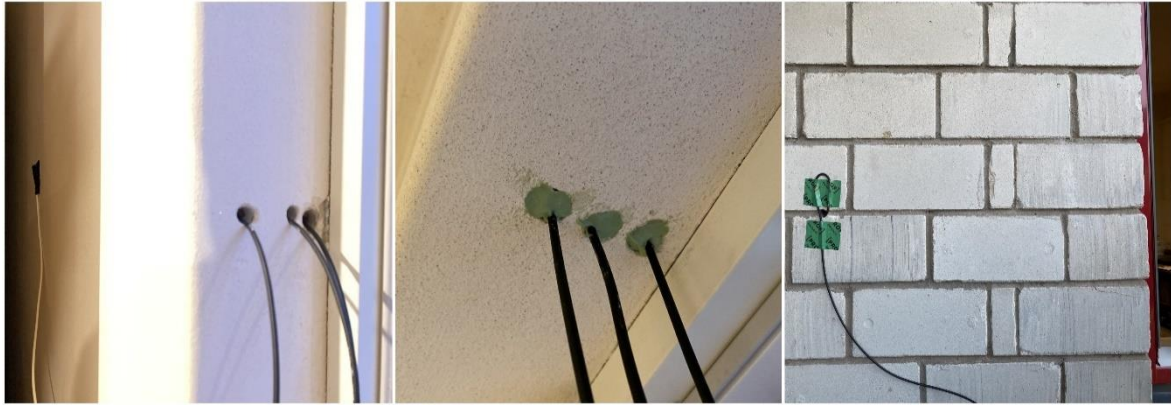
Joonis 3.10 Andurite paigaldus

Joonisel 3.10 on toodud fotod andurite paigaldamisest. Vasakpoolsel pildil on näha andurite sisestamine aknapale küljelt (avad veel tihendamata), keskmisel pildil juba tihendatud andurite sisestamisavad aknapalest ülasuunas ning parempoolsel pildil on näha andurite paigaldusviisi õhkvahesse. Õhkvahesse paigaldatud andur on igas mõõtepunktis kohakuti sisemiste anduritega ning paigaldatud väljastpoolt läbi tellisfassaadi puuritud ava.

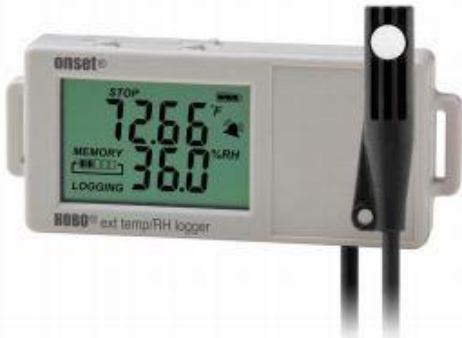
<p>Joonis 3.15. Mõõtesead <i>Hobo UX 100-023A</i> [40]</p>	<p>Joonis 3.16. <i>Green Eye</i> mõõtesead [41]</p>
<ul style="list-style-type: none"> • <i>T</i> mõõtevahemik: -20 – 70 °C, • <i>T</i> mõõtetäpsus: ±0,21 °C (kui mõõdetav temperatuur on vahemikus 0 – 50 °C), • <i>RH</i> mõõtevahemik: 1 – 100%, • <i>RH</i> mõõtetäpsus: ±2,5% (kui mõõdetav õhuniiskus on vahemikus 10 – 90%). 	<ul style="list-style-type: none"> • <i>T</i> mõõtevahemik: -10 – 60 °C • <i>T</i> mõõtetäpsus: ±0,6 °C • <i>RH</i> mõõtevahemik: 0,1 – 99,9% • <i>RH</i> mõõtetäpsus: ±3% (25 °C juures ja kui mõõdetav õhuniiskus on 10 – 90%).

Mõõteperiood kestis 16 nädalat (13.12.2019 – 03.04.2020) ning andurid seadistati mõõteinfot salvestama iga 15 minuti järel.

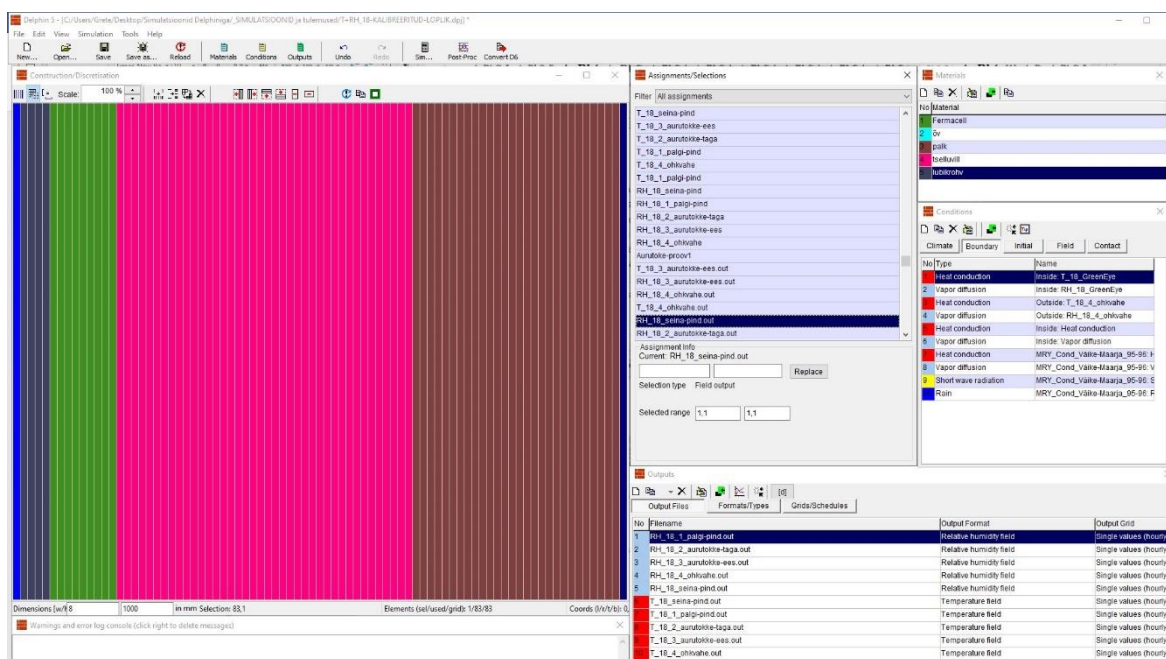
Joonis 2.17 Kuvatõmmis simulatsioonitarkvaraga *Delphin* koostatud mudelist

Simulatsiooni kasutamine niiskustehnilise toimivuse hindamiseks eeldab, et uuritavast piirdest koostatakse võimalikult tõene mudel (joonis 3.17). Selleks tuleb programmi modelleerida uuritav tarind, määrata igale kihile materjal ja sellele vastavad omadused. Programmi on võimalik kalibreerida ääretingimusi kasutades. Antud töös kasutati kalibreerimiseks siseääretingimustena *Green Eye* seadmetega mõõdetud õhutemperatuuri ja suhtelise õhuniiskuse väärtusi, välisääretingimustena õhkvahe mõõtnud *Hobo* andurite mõõtetulemusi. Kalibreerimiseks peavad arvutuslikud ehk simuleeritud tulemused ühtima (või jääma mõõtevea piiresse) anduritega mõõdetud tulemustega.

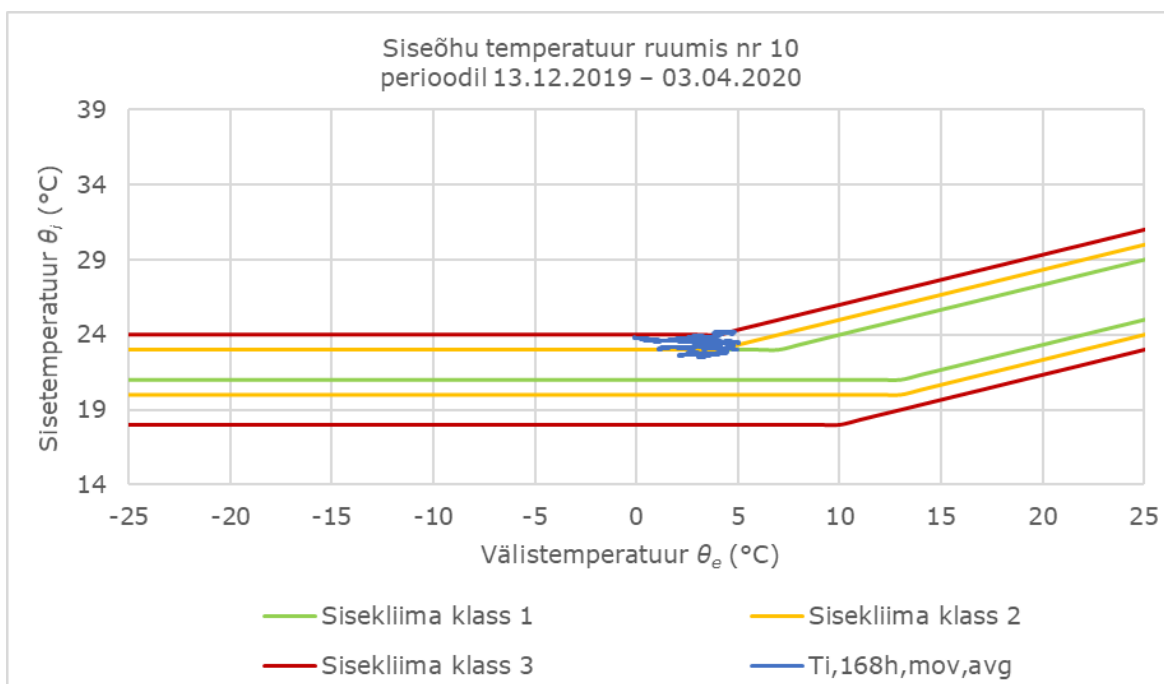
Joonis 4.2. 168 h jooksva keskmise siseõhu temperatuuri sõltuvus välistemperatuurist koos sisekliimaklassidega ruumis nr 10 (köök)

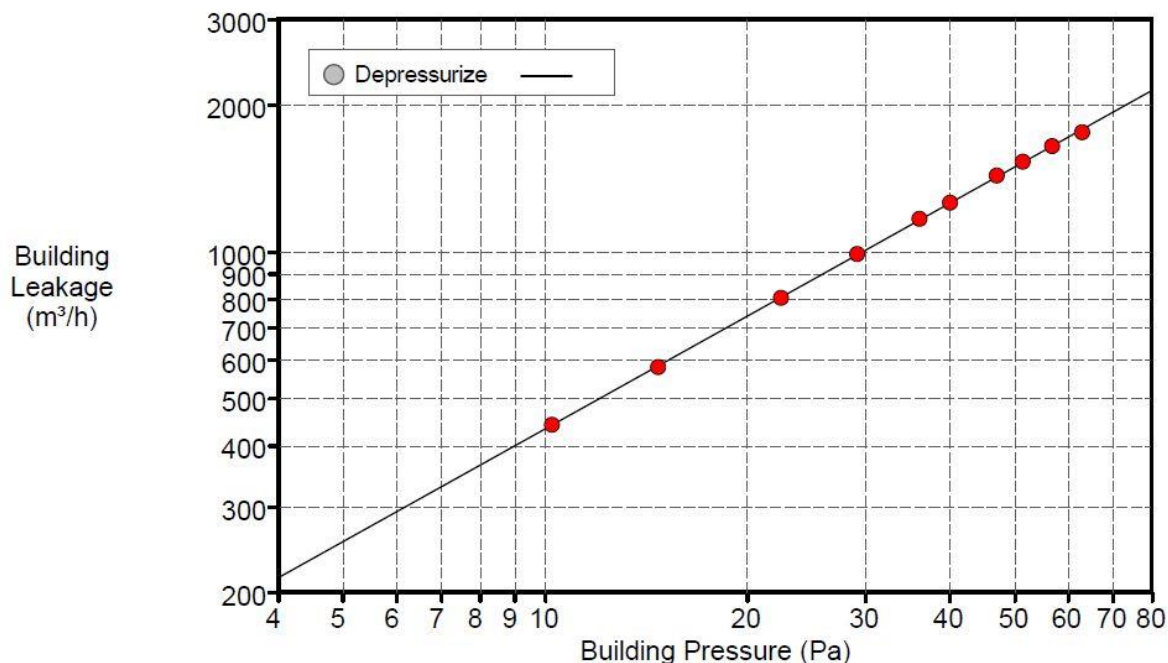
Joonis 4.14. 50 Pa alarõhu tingimustel tehtud õhulektesti tulemused. Horisontaalteljel rõhk (Pa), vertikaalteljel rõhule vastav õhulekke vooluhulk (m³/h)

Õhulekkearv $q_{E50} = 3,38 \text{ m}^3/\text{h}\cdot\text{m}^2$ viitab üsna suurtele õhuleketele. See tähendab, et välispiirde üht ruutmeetrit läbib tunnis $3,38 \text{ m}^3$ õhku ja sellise õhulekkearvuga hoonet õhutihedaks ei loeta. Rekonstrueeritud välispiiretega hoonetel võiks piiret läbiva õhu hulk olla vähem kui $3 \text{ m}^3/\text{h}\cdot\text{m}^2$. Suurimad õhulekked tuvastati välisseinte ja välisavade ning välisseinte ja vahelae liitekohtades, ning ventilatsioonivõrkude läbiviikudes.

Ventilaatoriga survestamise meetodil tehtud õhulekketesti tulemused on esitatud tabelis 4.2 ja graafikuna joonisel 4.14, õhulekketesti raport tervikuna on esitatud Lisas 3. Arvutusteks kasutatud valemid on toodud peatükis 1.1.4 ning testi käiku kirjeldatud peatükis 3.2.2.

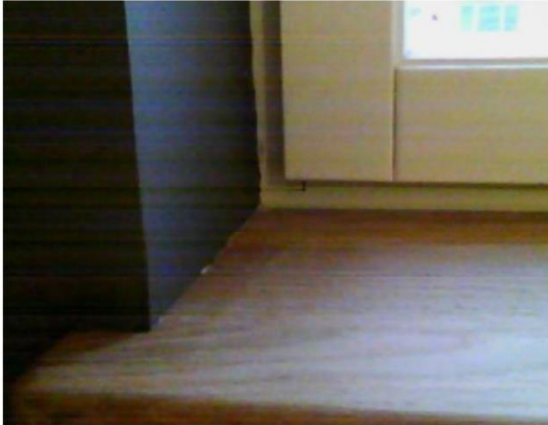
20.11.2019 16:06:31

Joonis 4.15. Termopilt akna ja välisseina ühenduskohast. Minimaalne pinnatemperatuur mõõtepunktis (tähistatud sinise kolmnurgaga) $\theta_{si,min}=7,2$ °C

Tuvastatud külmasillade kriitilisust hinnati temperatuuriindeksite arvutustega (kirjeldatud peatükis 1.1.4). Järgnevatel joonistel on toodud 5 kriitiliseima ehk madalaima temperatuuriindeksiga punkti termopildid (joonised 4.15 – 4.19), neile arvutatud temperatuuriindeksid on toodud tabelis 4.3.

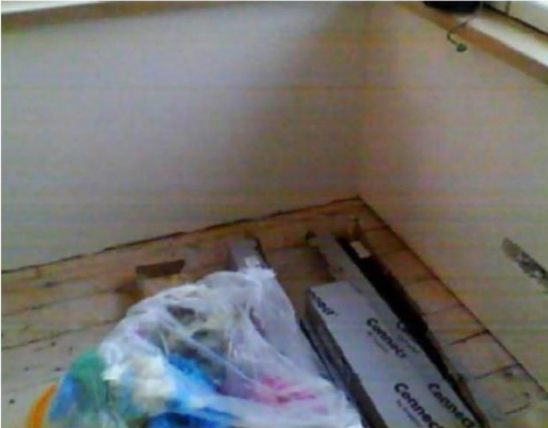
20.11.2019 16:06:50

Joonis 4.16. Termopilt välisseinte ja vahelae ühenduskohast. Minimaalne pinnatemperatuur mõõtepunktis (tähistatud sinise kolmnurgaga) $\theta_{si,min}=11,6$ °C
