KORTERELAMUTE RENOVEERIMISPROJEKTIDE SÜVAANALÜÜS

IN-DEPTH ANALYSIS OF APARTMENT BUILDING RENOVATION PROJECTS

MAGISTRITÖÖ

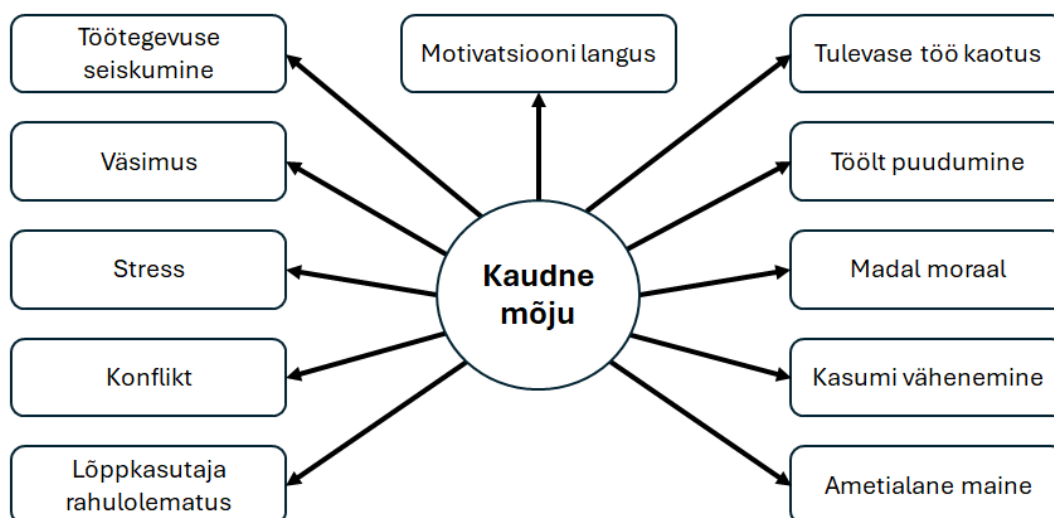
Joonis 1. Ümbertegemiste kaudne mõju ehitusprojektile [32]

Kaudseid mõjusid on keerulisem tuvastada ja mõõta, sest nad ei ole otseselt ühelegi tegevusele või ressursile ehitusprojektis omistatavad. Siinkohal on üritatud kaudseid mõjusid analüüsida ning Love ja Edward [9] on oma uuringus loetlenud erinevaid kaudseid tagajärjeseid ümbertegemistel, näiteks: lõppkasutaja rahulolematus, organisatsioonide vahelised konfliktid, tööliste väsimus ja stress, motivatsiooni puudus, ebaaktiivsus tööl, töölt puudumine, tulevaste tööde kaotamine, madal moraal, kasumi vähenemine ja professionaalse maine kahjustamine. Sarnaseid põhjuseid illustreerib kaudsetele mõjudele ka Joonis 1.

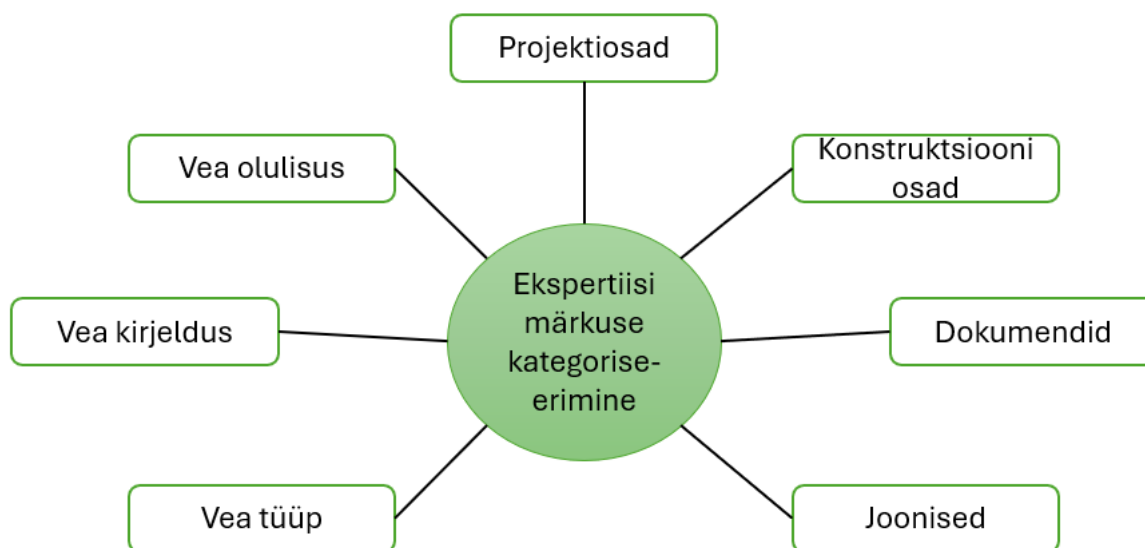
Joonis 2. Ekspertiisi märkuste kategooriad

Selliseid aspekte arvesse võttes koostati seitse erinevat ekspertiisi märkuse kategooriat, mis on kujutatud Joonis 2.

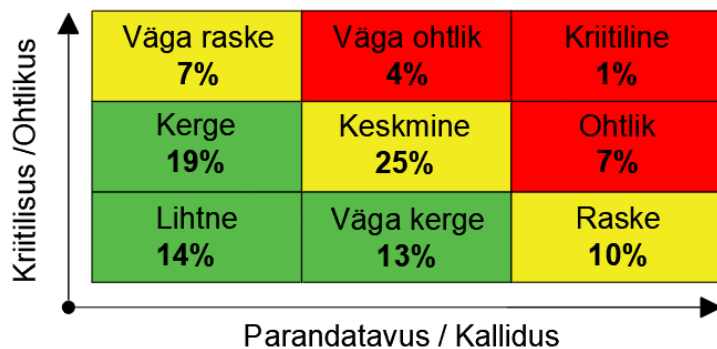
Joonis 10. Peaprojekteerimise märkuste olulisus protsentides

Vea olulisusest sõltuvalt ilmnis kõige rohkem kergeid vigu ja puudusi 46%, näiteks vormistusega või viimistlusega seotud lahendused. Keskmise raskusastmega vigu tekkis 42%, mis on mõnevõrra kriitilisemad ja keerulisemad puudulikud ja puuduvad lahendused. Kõige ohtlikuma raskusastmega probleeme tekkis 12%, milleks on puudulikud ja puuduvad lahendused või ebaselged töömahud, mille parandamata jätmine mõjutaks oluliselt hoone toimivust ning oleksid hilisemas ehitusfaasis keerukalt ja kallilt parandatavad.
