**TALLINNA KESKLINNA MATTUNUD ÜRGORU
PIIRIDES ASUVA KÕRGHOONE
VERTIKAALLIIKUMISE ANALÜÜS**

**VERTICAL MOVEMENT ANALYSIS OF A HIGH-RISE
BUILDING COMPLEX SITUATED WITHIN THE
BOUNDARIES OF A PRIMEVAL VALLEY BURIED IN THE
CITY CENTRE OF TALLINN**
MAGISTRITÖÖ

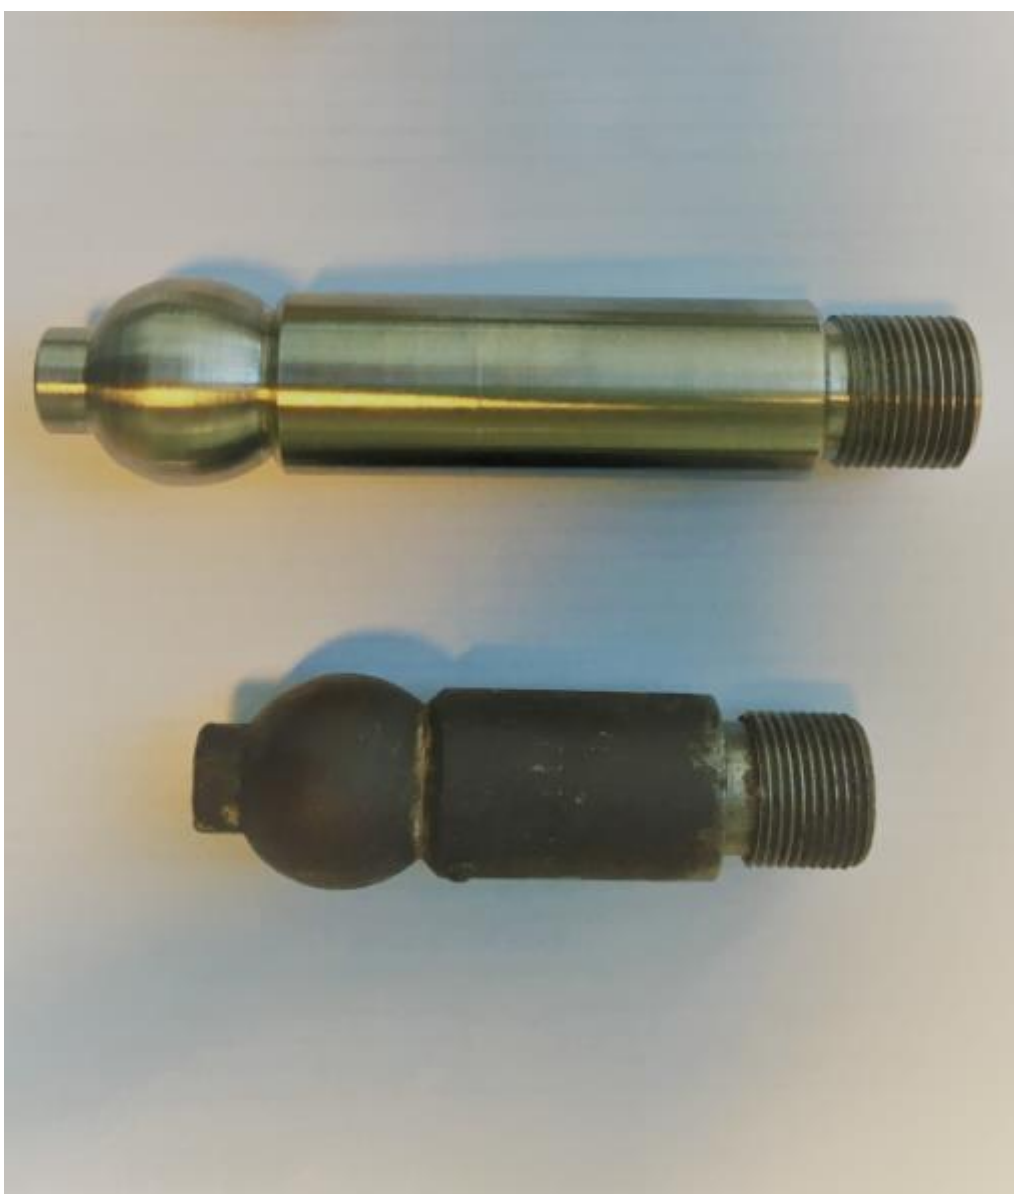
Joonis 3.2 Hotelli fuajees välja vahetatud vajumisreeper (üleval) ning vana reeper, mis jäi hoone renoveerimistöde käigus lühikeseks (all).

Kolmandaks on Sokos Hotel Viru kõrgosas **kõik reeperid hävinenud**. Kahekorruselises fuajees asendati kolm reeperit, paigutades nad olemasolevatesse avadesse (vt Joonis 3.2), mis annab parimal juhul mõnemillimeetrilise täpsuse (hea kui seegi). Seega on kõrgosa vajumisvaatluste järjepidevus katkenud.

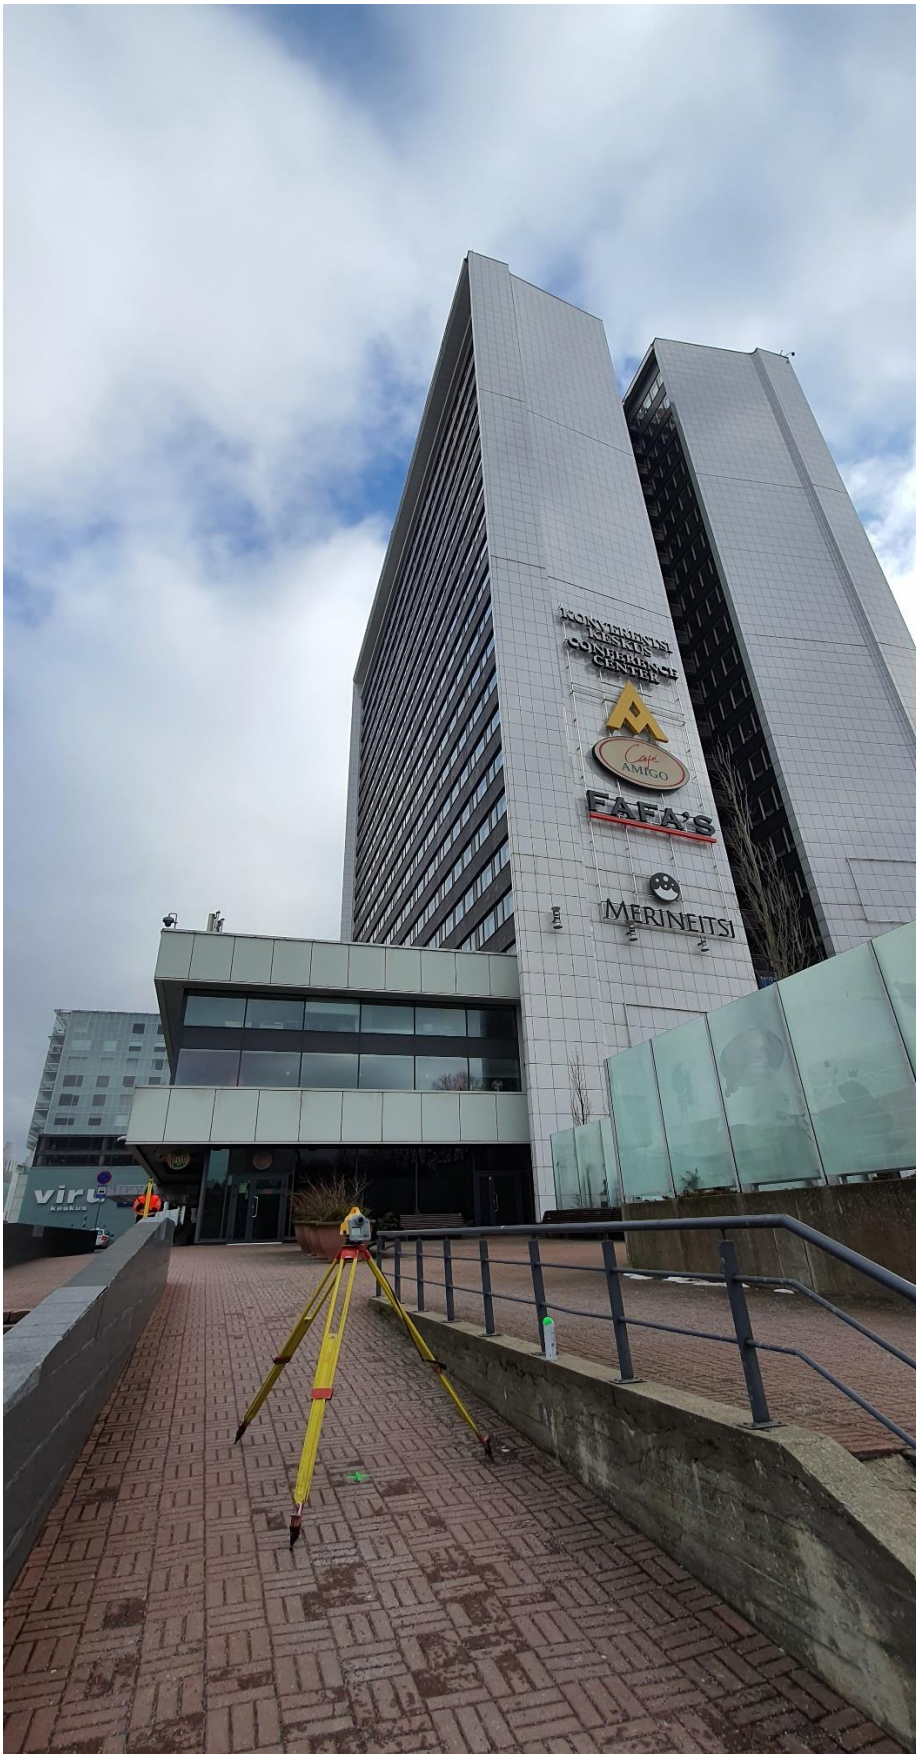
Joonis 3.4 Kontroll-nivelleerimine 2021. aasta märtsis Viru2-Rp7-Rp8-Viru2.

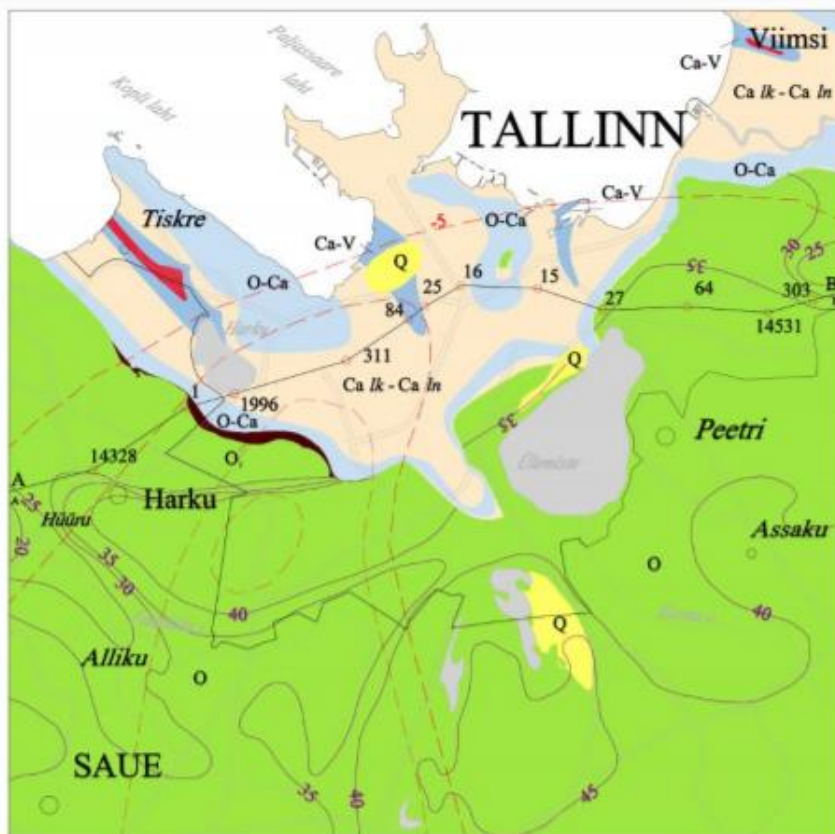
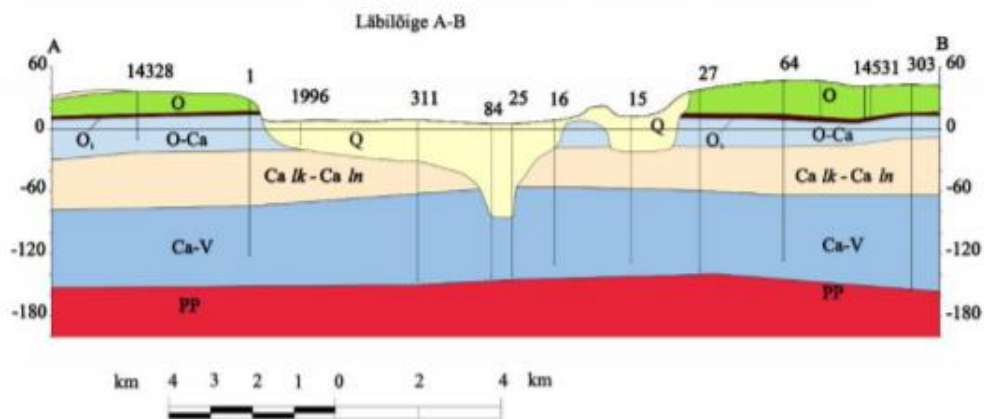
Joonis 4.3 Tallinna osaline hüdrogeoloogiline läbilõige A – B. Viru hotell ja Viru keskus asuvad vertikaalil nr 15 [18]

Joonis 4.3 on näha Tallinna hüdrogeoloogiline läbilõige. Viru keskuse ja hotelli ligikaudne asukoht on vertikaali nr 15 juures. Selgelt on näha, et objekt asub geoloogilises mõttes "kausi" sees ning sademete voolamine toimub "kausi põhja" suunas. Nagu eelpool mainitud, asub uuritav hoonete kompleks asukohas, kus ümberringi on pinnakatteks kas asfalt või muu vett mitte läbilaskev teekate. Viru Hotelli kõrval asuv Tammsaare park (jäab vertikaalist nr 15 vahetult läänepoole) on lähiümbruses ainsaim vihmavett läbilaskva pinnase piirkond, mis toidab aluskihte.

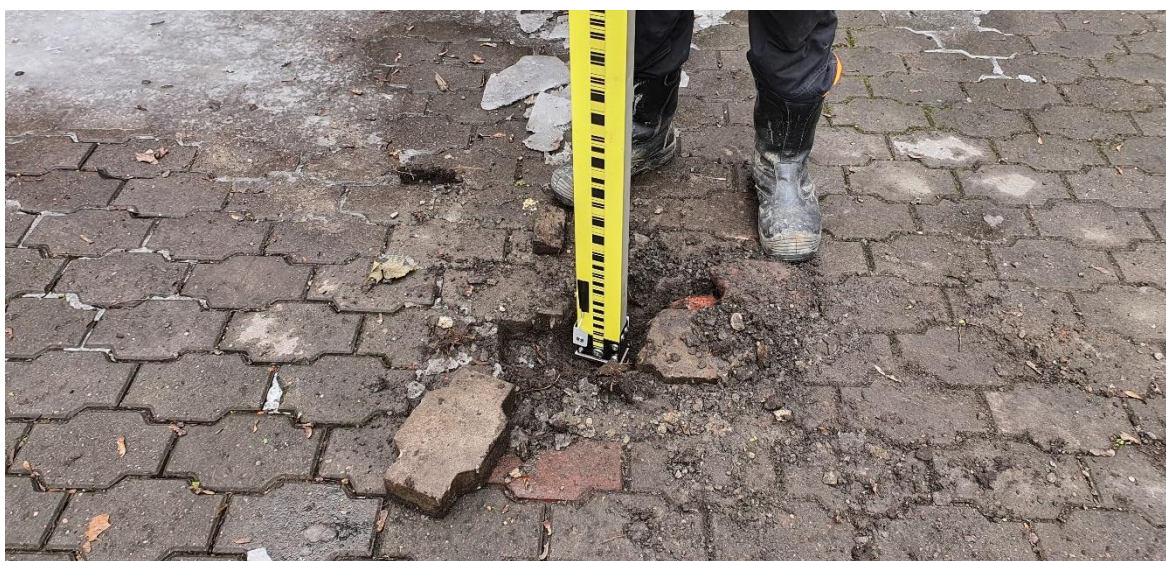
Joonis 6.8 Hotell Viru vajumiste lähtereeper Rp7, mis asub kaitsekatteta sillutuskivide all.

Reepertorude ülemises osas on reeperi pea sfäärilise pronksist nupuga. Kaitsetoru otsa on keevitatud torust kuppel. Sügavreeperite nr 7 ja nr 8 reeperipead asuvad kaanega kaetud kaevudes [19]. Tänapäevaks on Rp7 kaitsekaev likvideeritud ning kõrgusmärk asub Tammsaare pargis betoneeritud hülsis, mida katab metallkaas. Sillutustööde tõttu on Rp8 kaitsekaev koos kaanega hävinenud ja reeper asub lihtsalt ühe sillutiskivi all, mis ei tule püsikindlusele kasuks. Linnavalitsusel tuleks kaitsekaev taastada (vt Joonis 6.8)

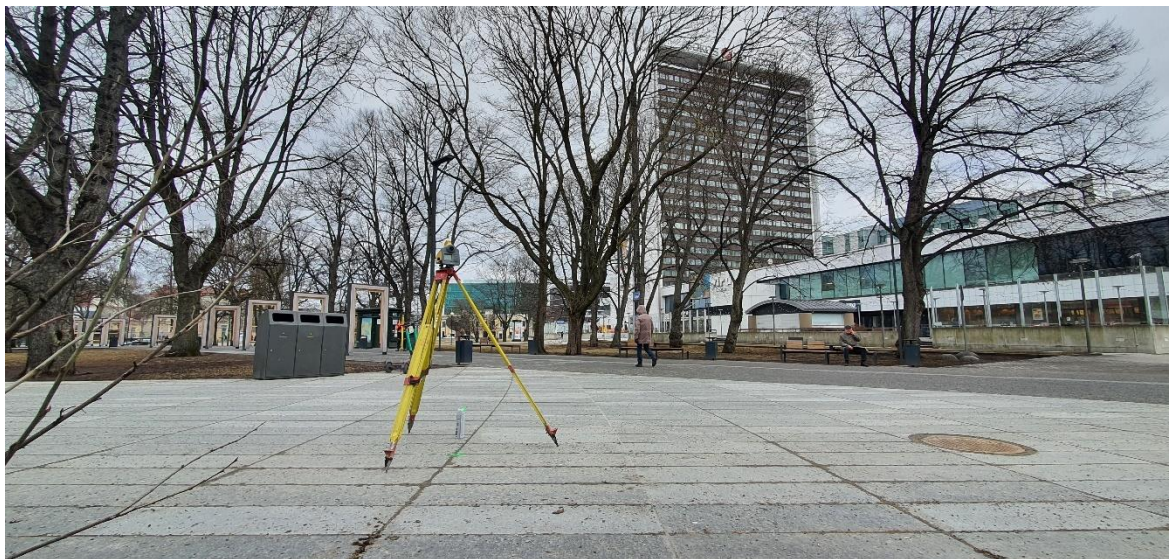
Joonis 6.9 Viru2-Rp7-Rp8-Viru2 kontrollmöödistus 2021. aasta märtsis.

2021. aasta kontrollkäigust (vt Joonis 6.9) saadud kõrguskasvud annavad küll Rp2 kõrguseks 3,486 m, kuid antud juhul on otstarbekas kasutada Viru Ärikeskuse andmete töötlusel tinglikku kõrgust 3,491 m (vähemalt esialgu), aga Hotell Viru vajumisvaatluste andmete töötlusel tinglikku kõrgust 3,494 m. Lähtereeperitele tingliku kõrguse andmine on lubatud nende kaugusel riikliku süsteemi reeperitest üle 2 km, kuid antud juhul (olgugi väiksemal kaugusel) on see otstarbekas ja võib lugeda lubatavaks.

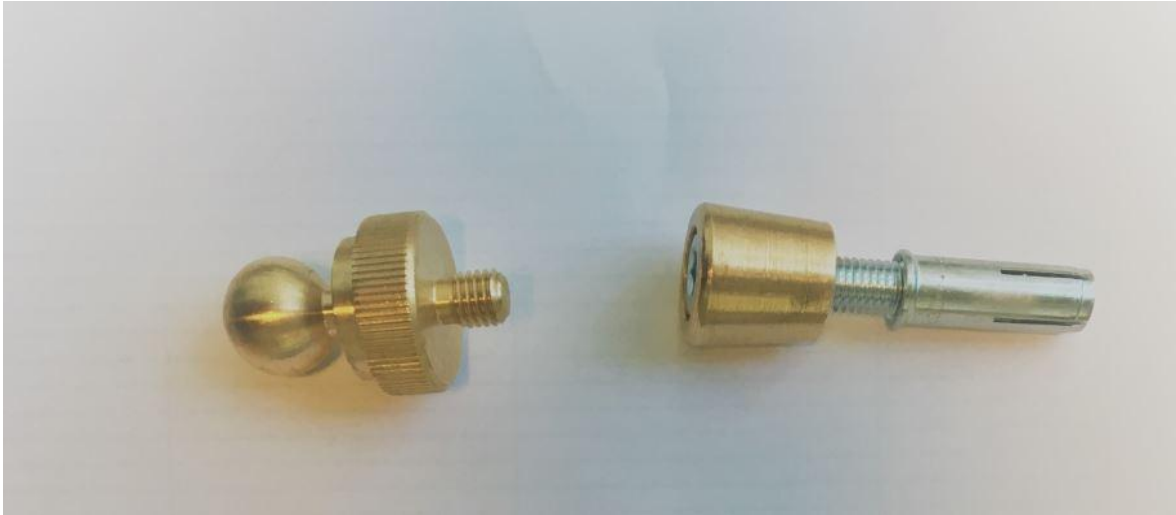
Joonis 6.12 Viru keskuse ja hotelli kandvate postide külge paigaldatud reeperitüüp. Messingust peaga M8x22. [14]

Messingust peaga vajumisreeperid on paigaldatud asukohta nr R11, R12, R13, R14, R16, R17, R18, R19 ja R20. Vt. Joonis 6.12.

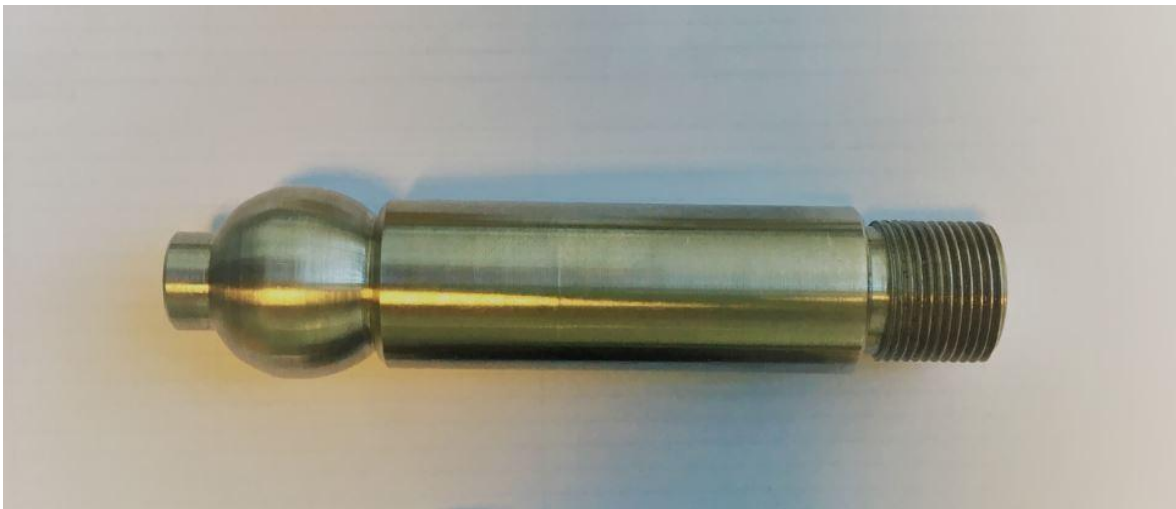
Joonis 6.13 Viru keskuse ja hotelli kandvate postide külge paigaldatud reeperitüüp. Roostevabast terasest ümara peaga M22x130. [14]

Roostevabast terasest ümara peaga vajumisreeperid on paigaldatud asukohta nr R41, R42 ja R43. Vt joonis 6.13.

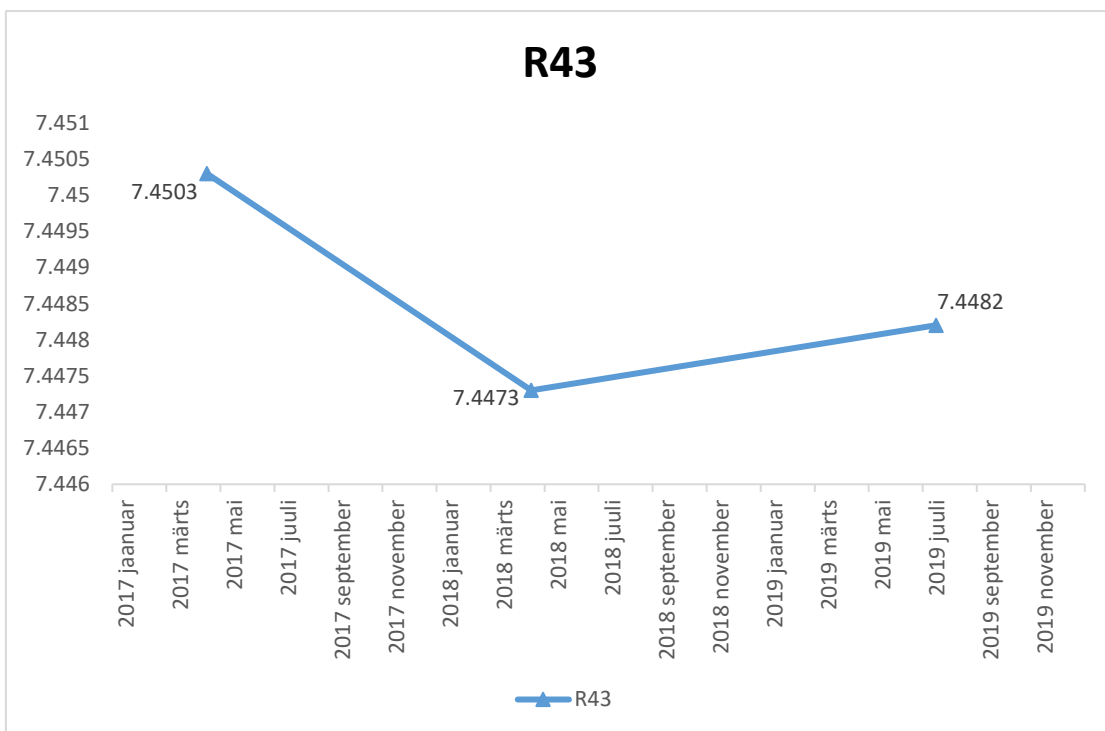
Graafik 7.2 Viru hotelli kõrgosa 1. korrusel paikneva vajumisreeperi R43 vajumisgraafik 1974 a. -2019 a.

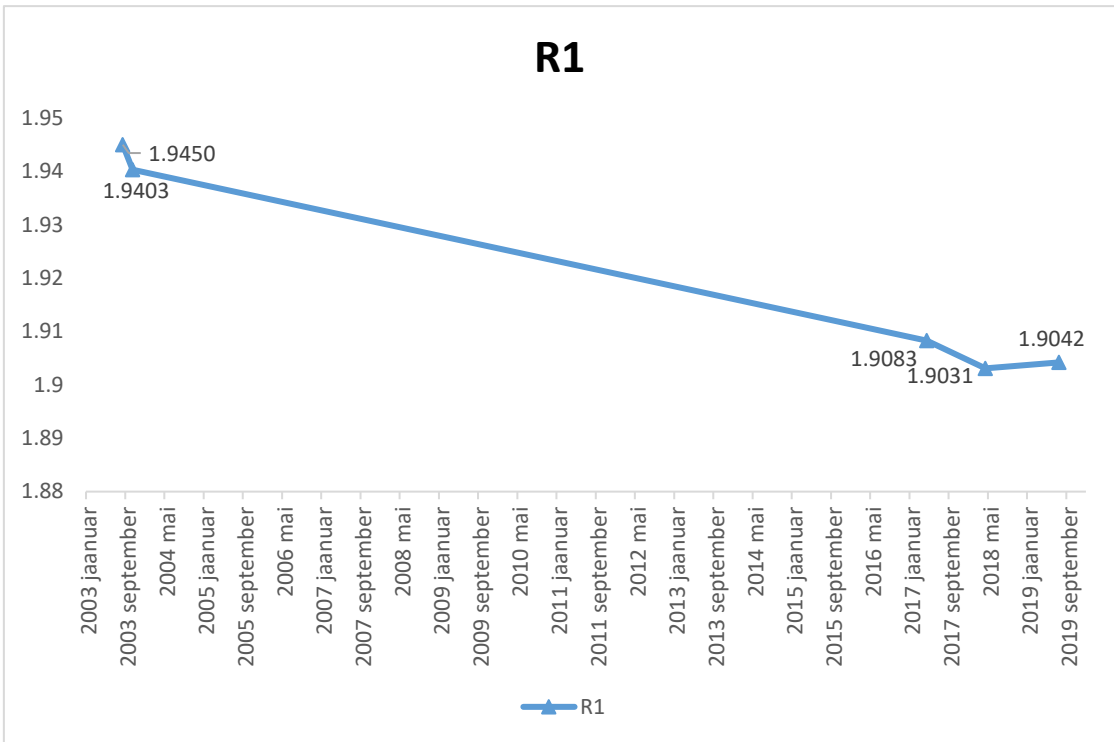
Graafik 7.3 Viru keskuse keldrikorrusel paikneva vajumisreeperi R1 vajumisgraafik 2003 a. –2019 a.

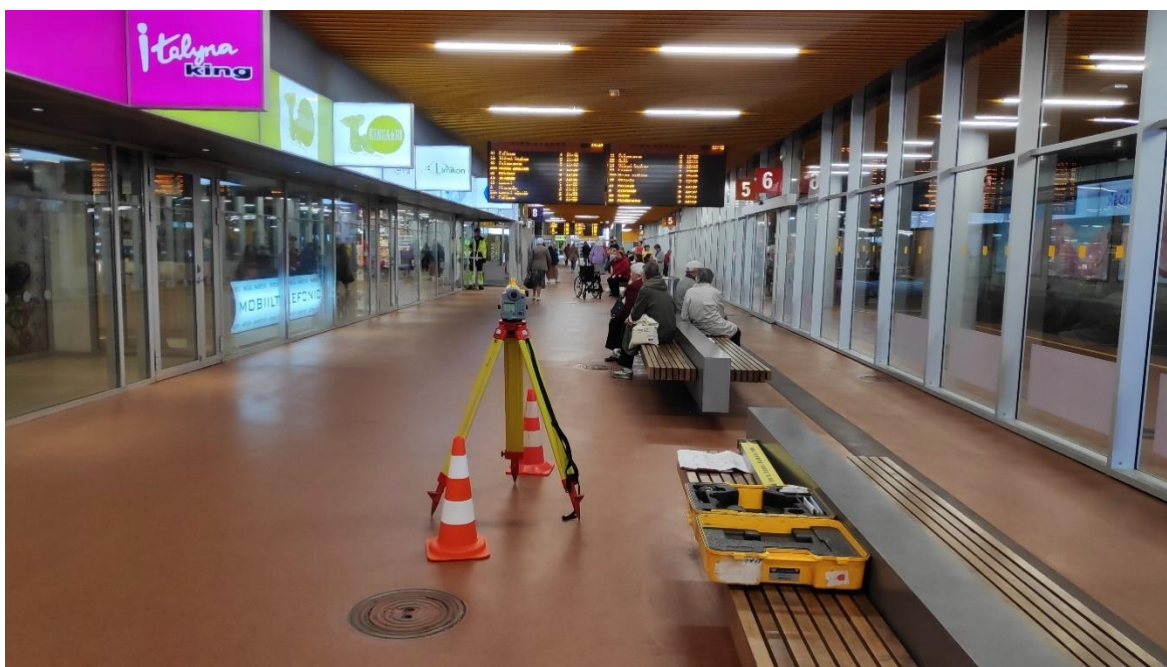
Joonis 8.1 XIII tsükli vajumisvaatlused 2019. aastal

Käesolevas peatükis käsitletakse viimaseid mõõdistusandmeid, mis pärinevad aastast 2019, XIII tsükli vaatluse käigus (vt Joonis 8.1) teostati kolm kinnist nivelleerimiskäiku, kus lähtereeperina kasutati Viru reeperite kambris paiknevat süvareeperit nr 2 (edaspidi nimega Viru2). Kui 2017. ja 2018. aasta mõõtmised toimusid autori osavõtul, kuid vanema töötäitja juhendamisel, siis XIII tsükkel toimus autori juhtimisel.

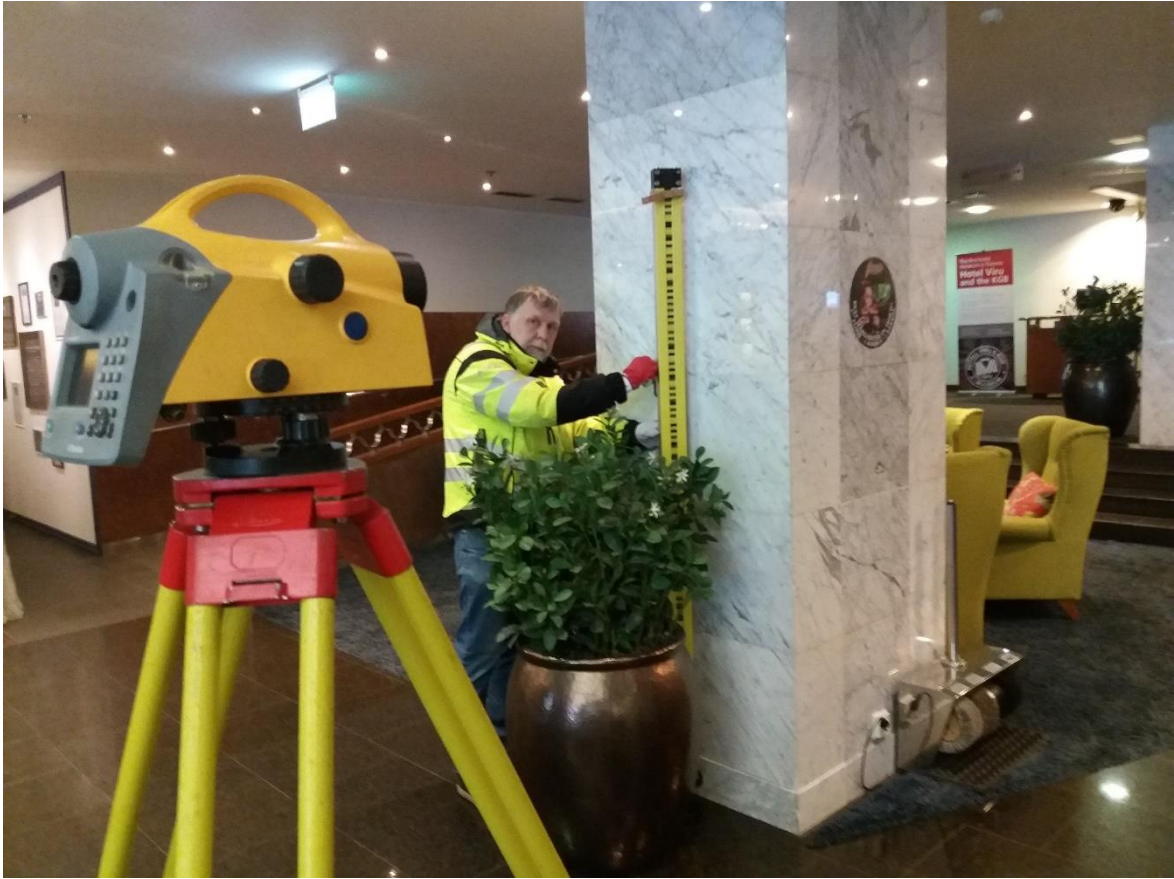
Joonis 8.3 Trimble DiNi 0.3 koos invarvötkoodlatiga Viru fuajees paikneva reeperi R42 juures.

Möödistustulemused tasandati Trimble DiNi 0.3 (vt Joonis 8.3) instrumenti sisseehitatud tarkvara abil.

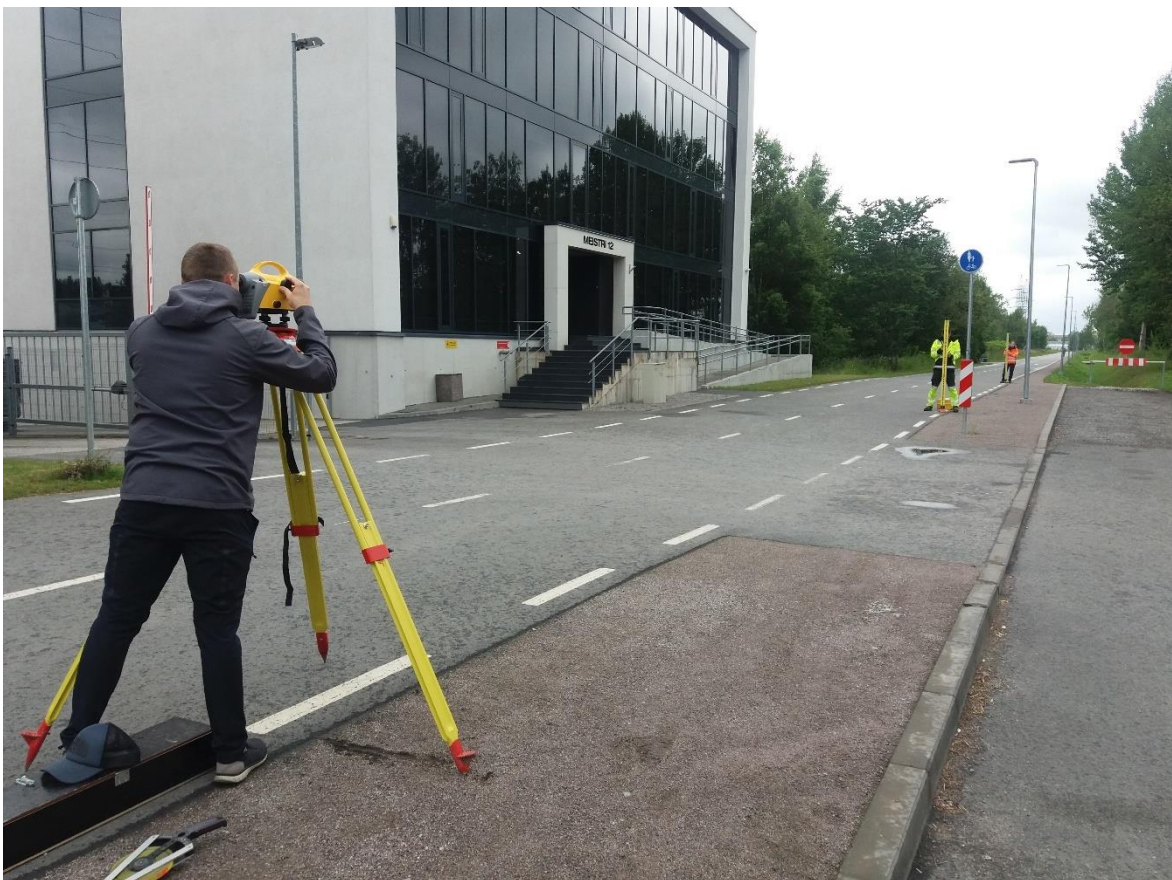
Joonis 8.4 Nivelliiri kontrollimine Näbaueri meetodil.

- nivelliiri ja statiivi üldist seisukorda,
- nivelliiri ja lattice paigaldamise vesiloodide õigsust,
- nivelliiri viseerimiskiire automaatse horisonteerimise keskmise ruutvea ja kompensatori täpsuse määramist. Kasutati Näbaueri meetodit (vt Joonis 8.4).
