**TALLINNA TEHNIKAÜLIKOOL**  
EESTI MEREAKADEEMIA  
merenduskeskus

**PARVLAEVA ESTONIA HUKU VARASEMATE  
UURIMISTULEMUSTE VÕRDLUS SEoses  
UUTE ASJAOLUDEGA**

Magistritöö

Tallinn 2021

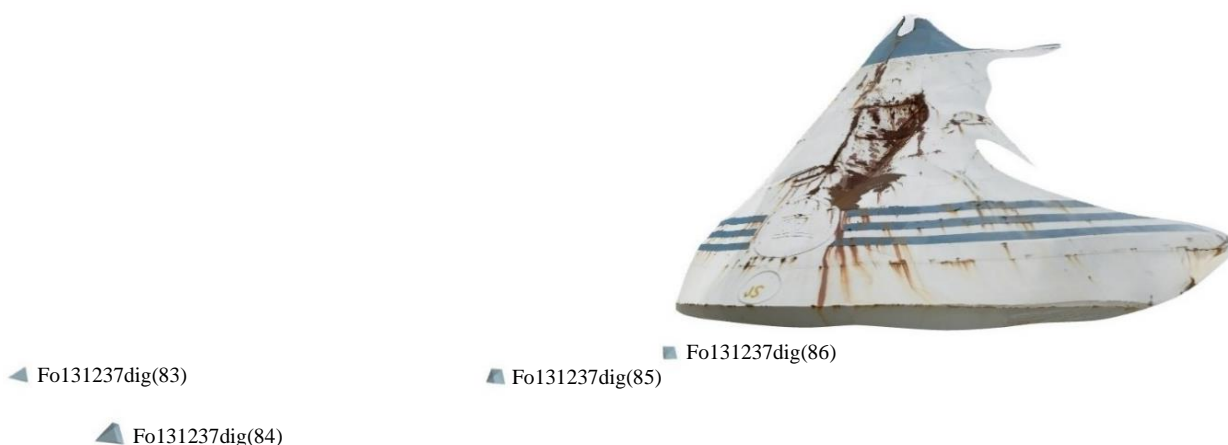
**Joonis 1.** Estonia visiiri esikülje mõlgi ja teiste vigastuste modelleerimiseks kasutatud fotode (Fo131237dig[N]) automaatselt tuvastatud asukohad rakenduses ReCap Photo  
 Kasutatud fotode allikas: Maria Ljunggren / Sjöhistoriska museet. Kasutatud fotod ja nende töötlemisel saadud kujutis on avaldatud litsentsi CC BY-SA 4.0 alusel

Fo179349). Mudeli loomiseks on erinevate fotodega läbi viidud rohkem kui 5 katset. Mõlgi modelleerimiseks osutusid kõige sobivamateks fotod Fo131237dig(N), kus  $N = \{83, 84, 85, 86\}$ , sest kõigil neil on kujutatud visiiri esikülje mõlke ning nurgad pildistamise asukohtade vahel on optimaalsed (Joonis 1). Ülejäänud sisestatud fotosid (16) tarkvara mudeli loomisel arvesse ei võtnud. Selle põhjuseks võis olla fotode taustsüsteemi erinevus (fotod on tehtud visiiri transportimise käigus ja erinevates valgusoludes) ning liiga suured nurgad pildistamise asukohtade vahel, mille tõttu ei suutnud tarkvara neid mudeliga seostada. Mudel on viidud õigesse mastaapi visiiri esikülje mõlgi tõttu paljandunud stringerite vahelise kauguse alusel.

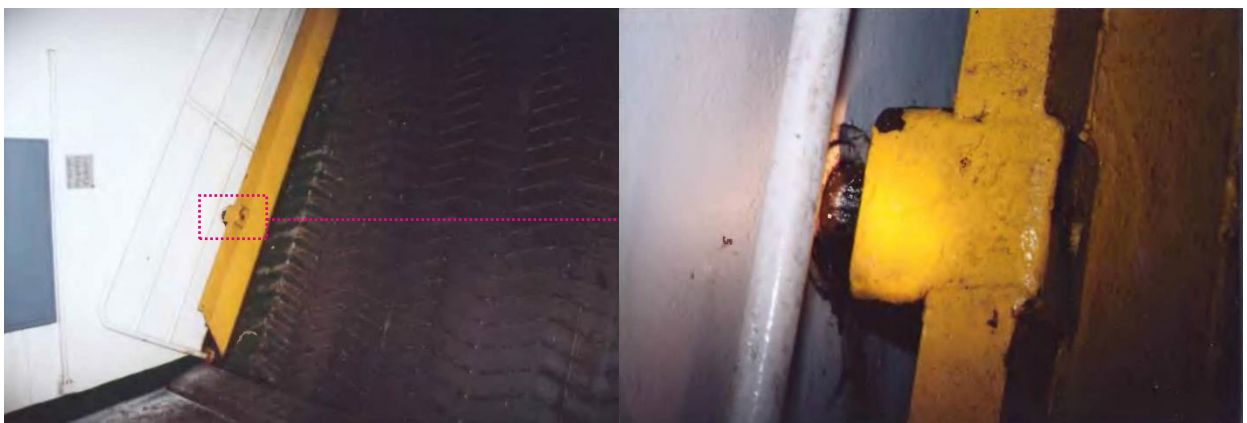
**Joonis 3.** Estoniaga identse vöörirambi lukustusüsteemiga parvlaeva Mare Balticum rambi külgluku riiv ja selle pesa (kollane karp) ning nende kohal paiknev rambi alumine reelingubarb (valge). Rambi avanedes tungis lukustusriiv läbi pesa pealmise osa ning tõmbas seejärel küljest rambi reelingu.

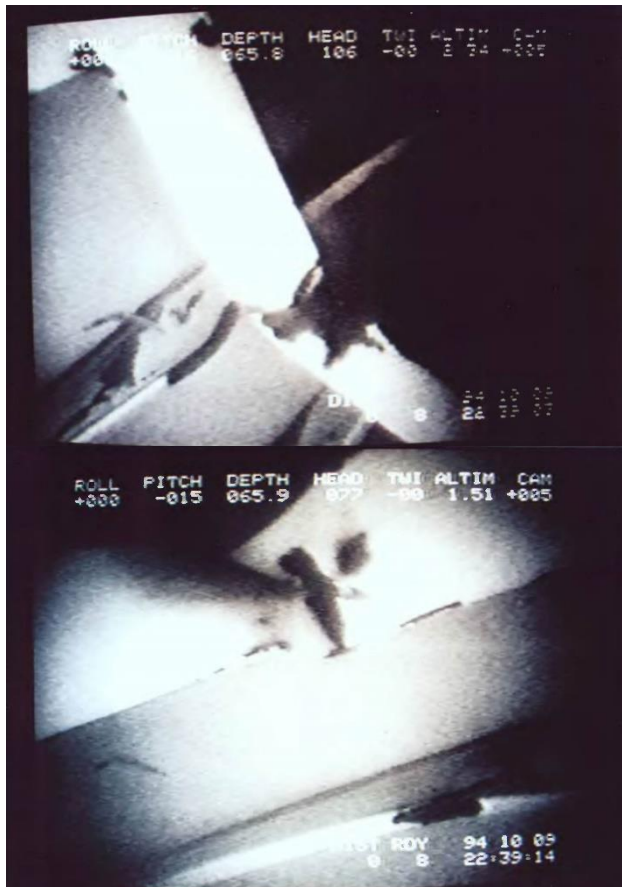
**Joonis 5.** Näiteid vöörpiigitegiga kokkupõrke tagajärjel tekkinud rambi (paremal punane) alumise külje talastiku vigastustest (vasakul)

- 2) Rambi täieliku avanemise peamiseks füüsiliseks tõendiks on rambi alumise külje vigastused, mis on tekkinud kokkupõrkest vööripiigiteki ja pirmvööriga (Joonis 5). Seejuures on lukustussüsteemi purunemine rambi avanemise eelduseks – kui rambi lukud on purunenud ja visiir eraldunud, ei takista miski ka rambi avanemist. Ka vasakparda hingede purunemine on

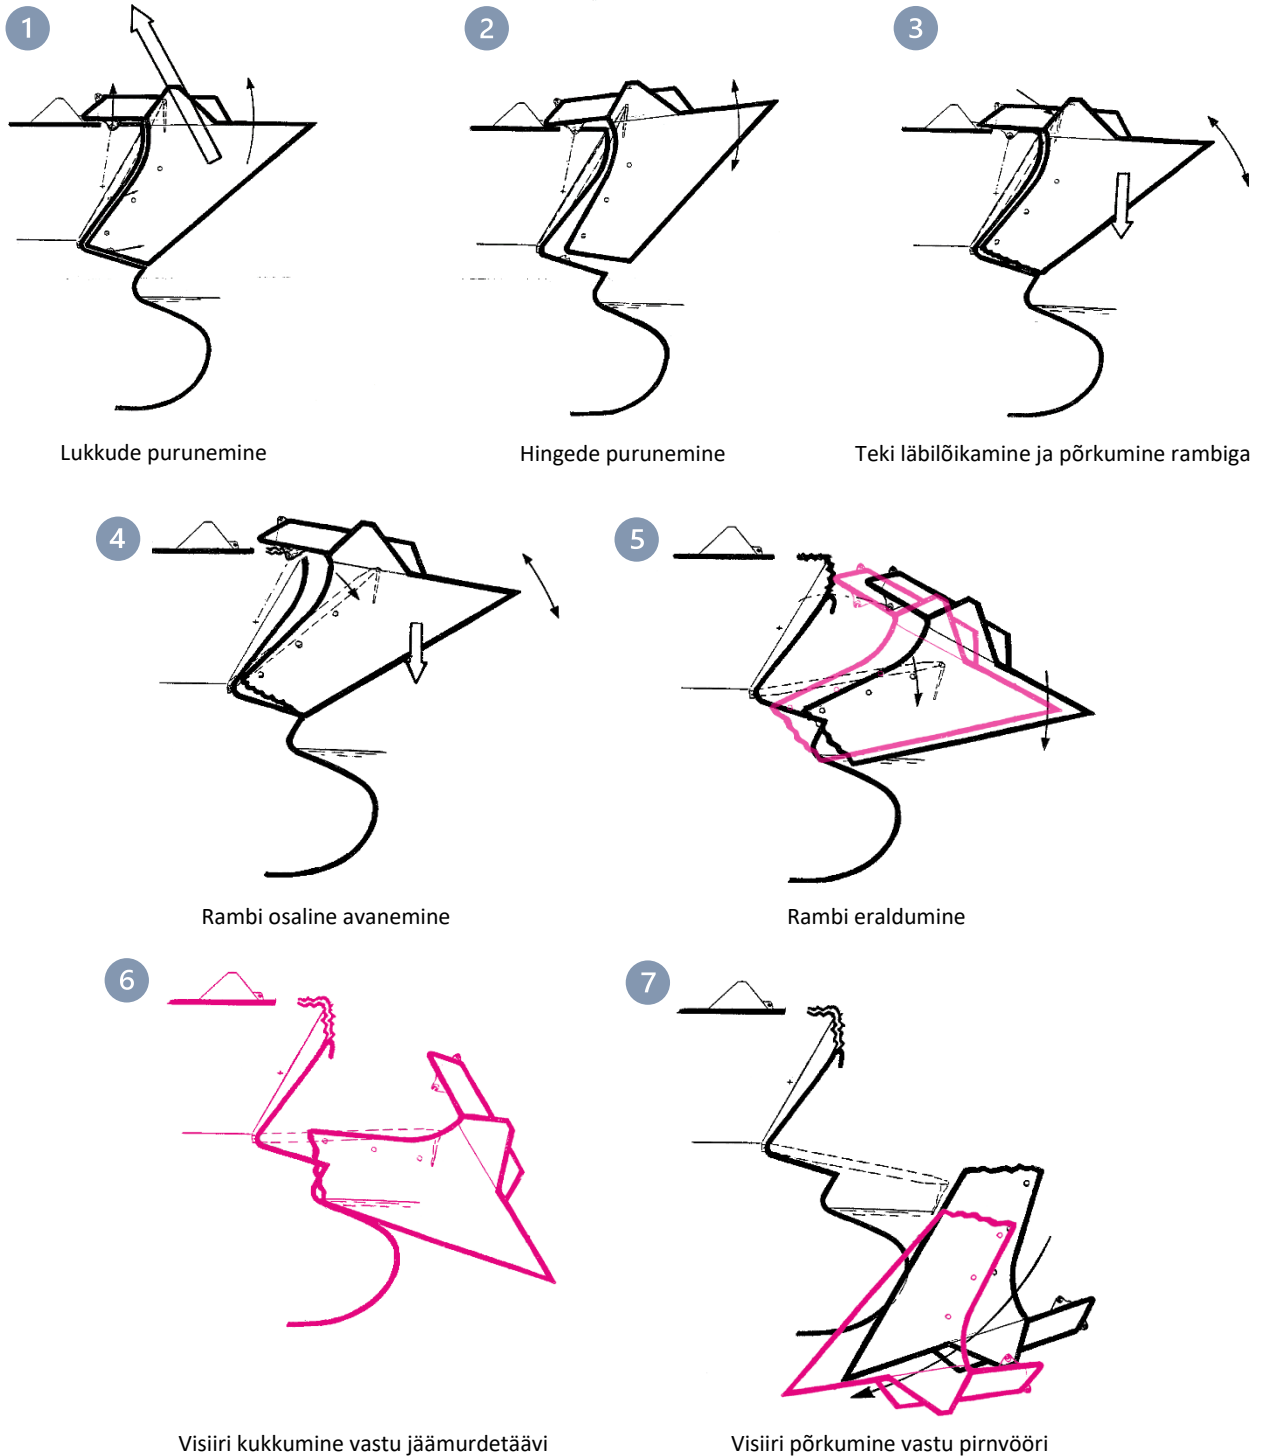
**Joonis L5-1.** Ülevaade JAIC-i (1997) pakutud parvlaeva Estonia vööriviiri eeldatavast eraldumise käigust (must kontuur) ning hilisemate uurijate täpsustustest (punane kontuur): 5 – Carlsson (2007); 6 – Carlsson (2007) ja Roosipuu (2021); 7 – Roosipuu (2021).

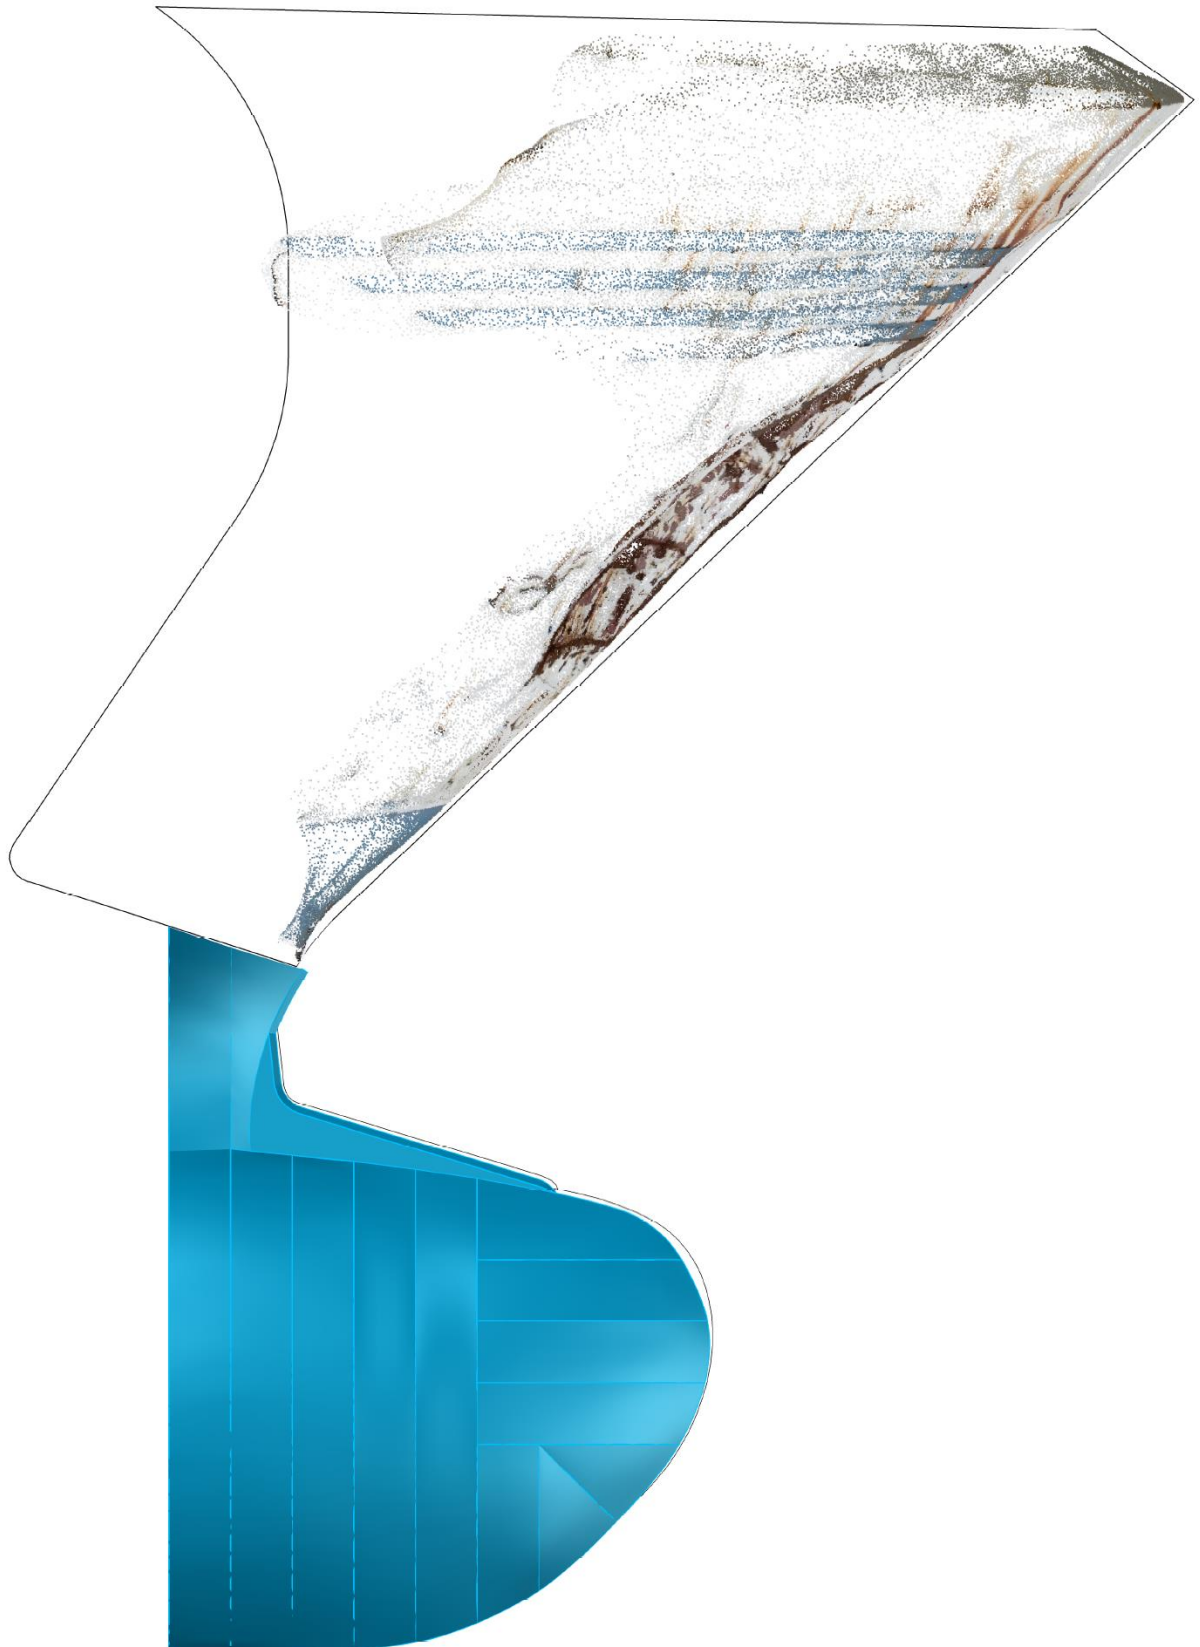
**Joonis L5-2.** Parvlaeva Estonia vöörivisiiri fotogramm-meetrilise punktipilve ja pinnvööri kolmemõõtmelise mudeli külgvaade ning Estonia üldjoonise visiiri ja pinnvööri kontuur mudelite mastaabi kontrolliks programmis AutoCAD

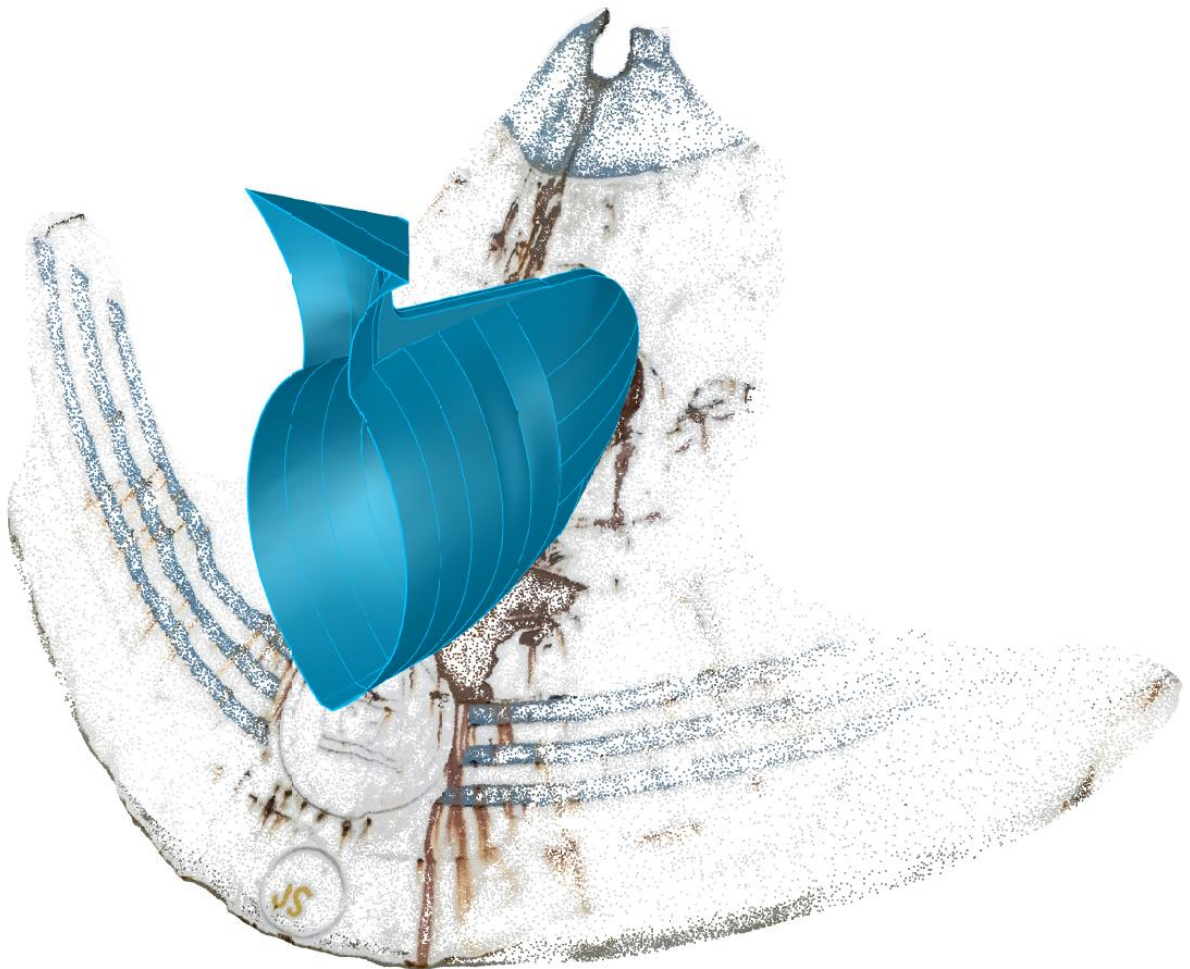
**Joonis L5-5.** Parvlaeva Estonia vöörivisiiri eraldumise 7. etapp (vt Joonist L5-1). Suur mõlk parvlaeva Estonia vöörivisiiri esiküljel on tekkinud kokkupõrkest pirnvöoriga.
