DIGITEAVIK

**KAEVANDATUD
MAA**

Enno Reinsalu

Trükiversioon – Tallinn 2002

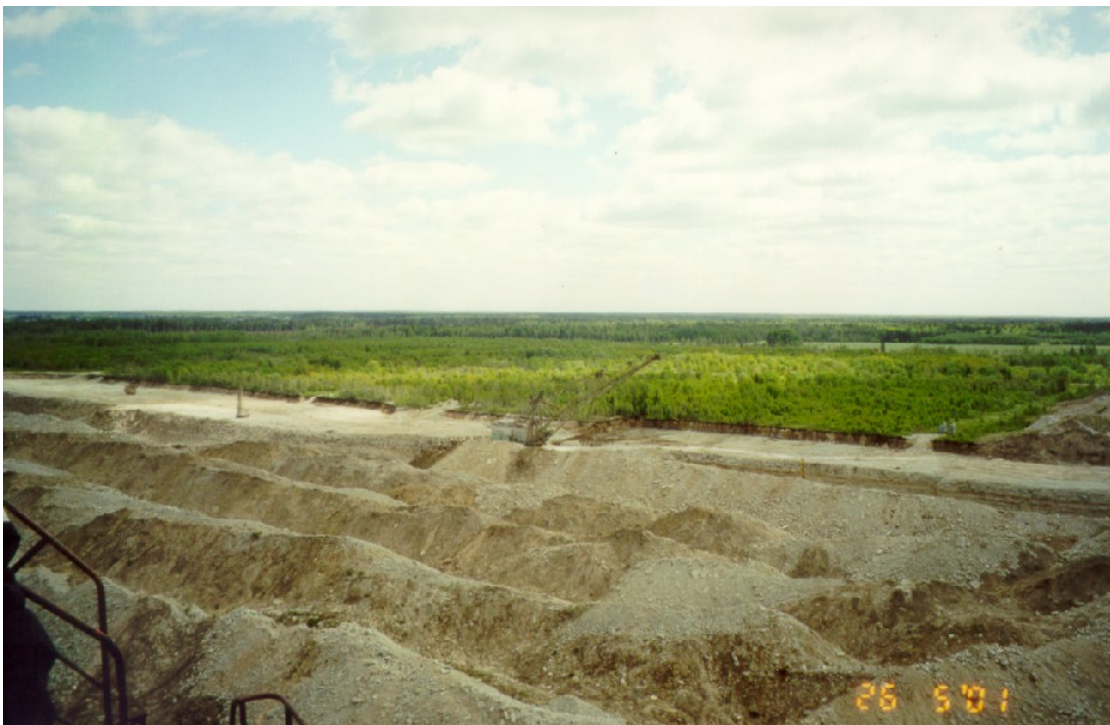
Joonis_1.1 Vaalkaevandamine Aidu põlevkivikarjääris.

Ava- ehk pealmaakaevandamist kasutatakse kui maavara katend on nii õhukene, et selle eemaldamine ei ole kulukas. Eestis kasutatakse või on kasutatud avakaevandamist kõigi maavarade kaevandamisel. Kui katend tõstetakse ekskavaatoriga või lükatakse buldooseriga vaalu sinna, kust maavara oli äsja väljatud, siis on see **vaalkaevandamine** (Joonis_ 1 .1)

Vaalkaevandamist kasutatakse põlevkivi- ja kasutati fosforiidikarjäärides.

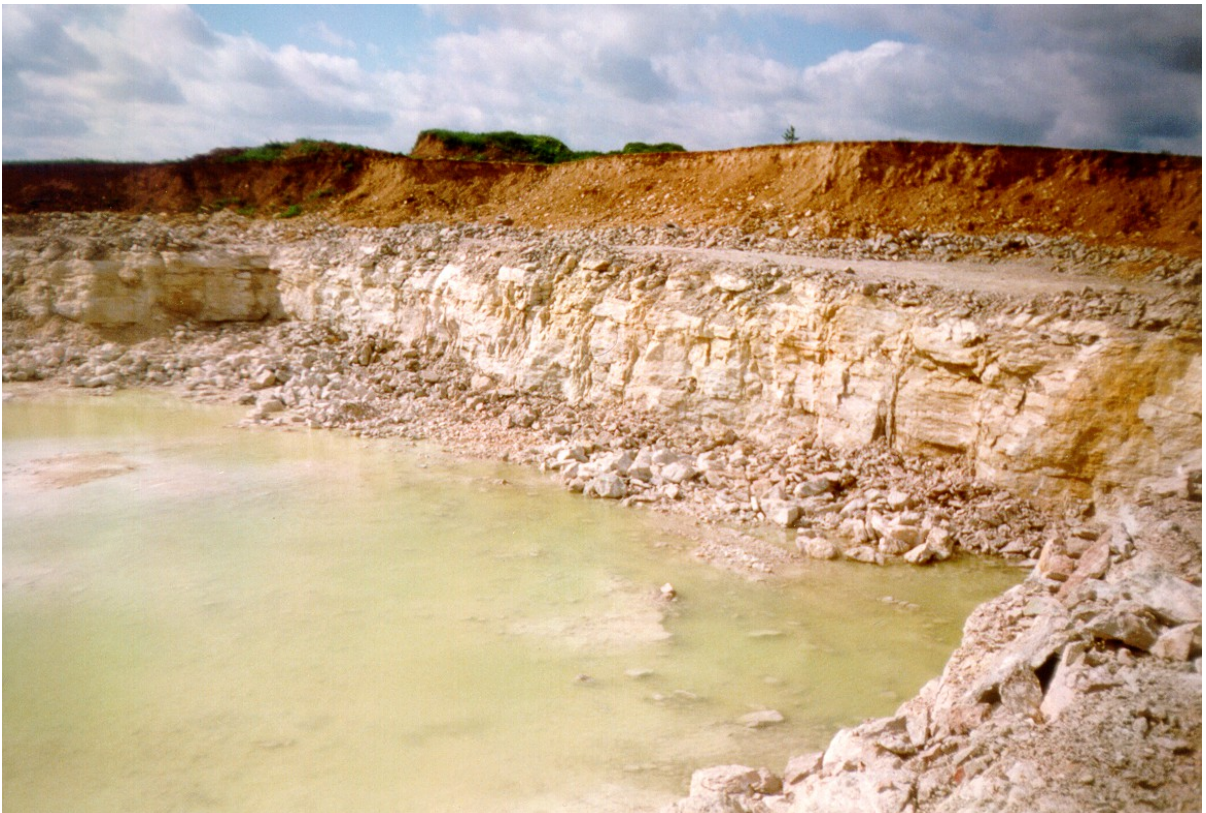
Joonis_1.2 Aukkaevandamine Karinu lubjakivikarjääris.
I. Valgma foto

Kui katend lükatakse või veetakse karjääri kõrvale või sellest eemale ja väljatud maavara kohale jääb auk siis selline kaevandamisviis on **aukkaevandamine** (Joonis_ 1 .2)

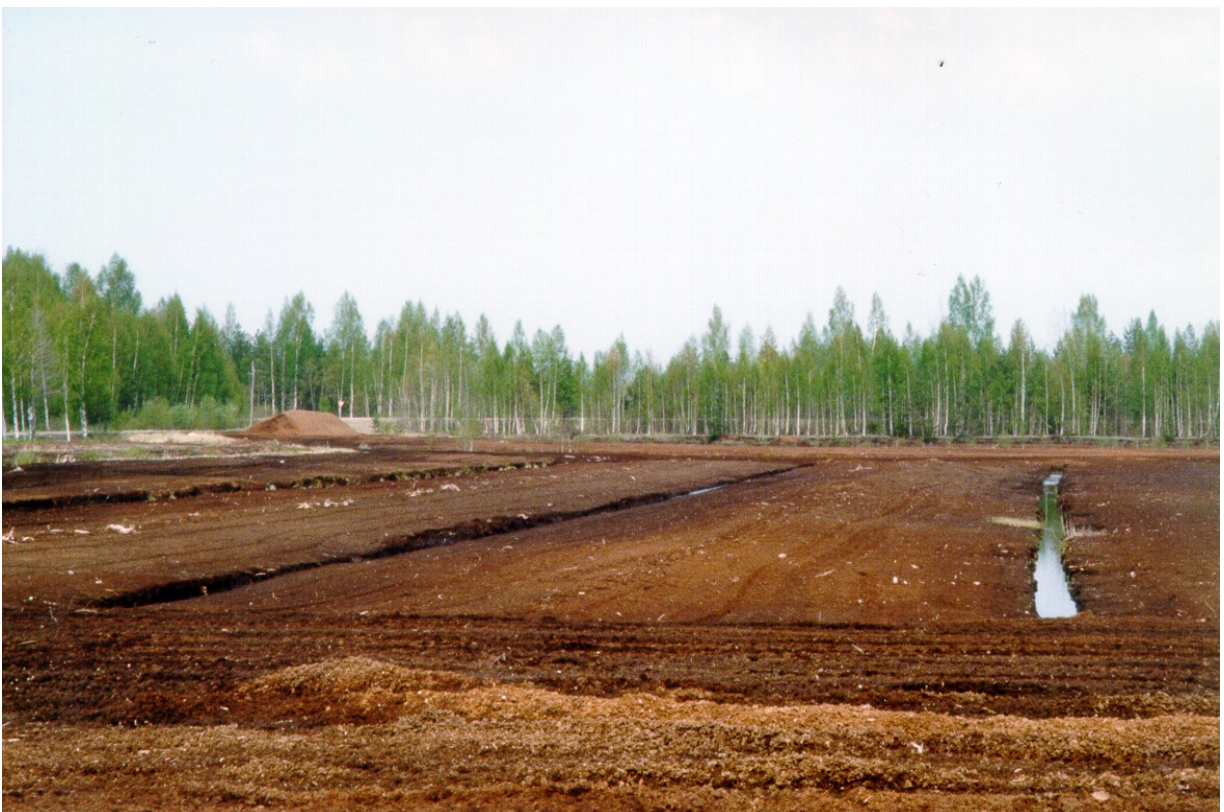
Joonis_1.3 Väljakkaevandamine Sangla rabas.
I. Valgma foto

hul peame sobivaks mõistet **väljakkaevandamine** (Joonis_1.3). Väljakkaevandamine võib saada omaseks ka põlevkivi tootmisel kui seda maavara hakatakse mäefreesi või kobesti abil koorima.

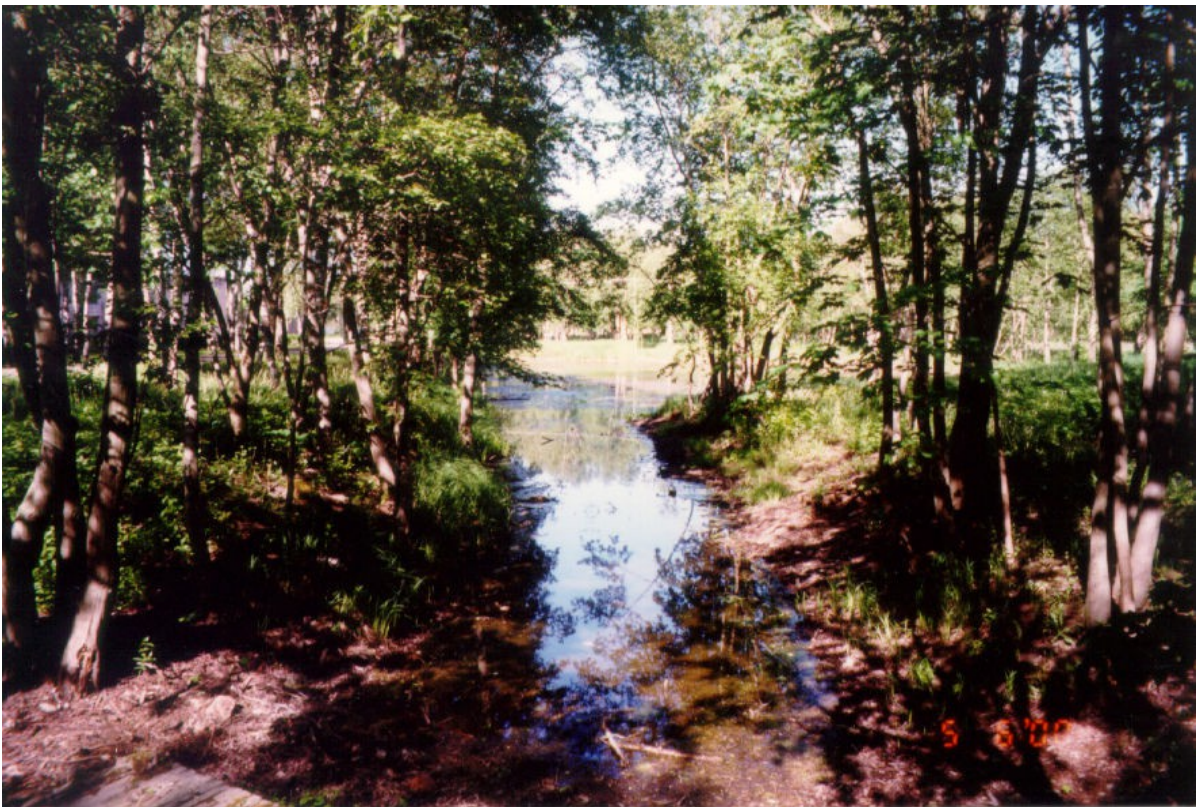
Joonis_1.5 Põlevkivikaevanduse rajamise esimesed kohad
Üleval – Järve küla puisniit põhja pool Narva maanteed
[Soplepmann, 1935].

All – sama koht 2000. aastal, I. Valgma foto

Virumaa pinnavormide muutumine põlevkivi avakaevandamise tulemusel sai teadusliku jälgimise objektiks õige varakult. Esimeseks (maa)teaduslikuks kirjutiseks oli Kohtla-Järve kooliõpetaja H. Soplepmanni fotodega varustatud artikkel ajakirjas Loodusevaatleja [1935], milles ta käsitles kaevandamise esimese 17 aasta mõju maastikule. Siis olid need, mida ta kirjeldas, veel mäetööstuse kohese mõju nähtused. Praeguseks on kaevandid loodustunud ja saanud mäetööde hilise mõju hindamise objektiks.

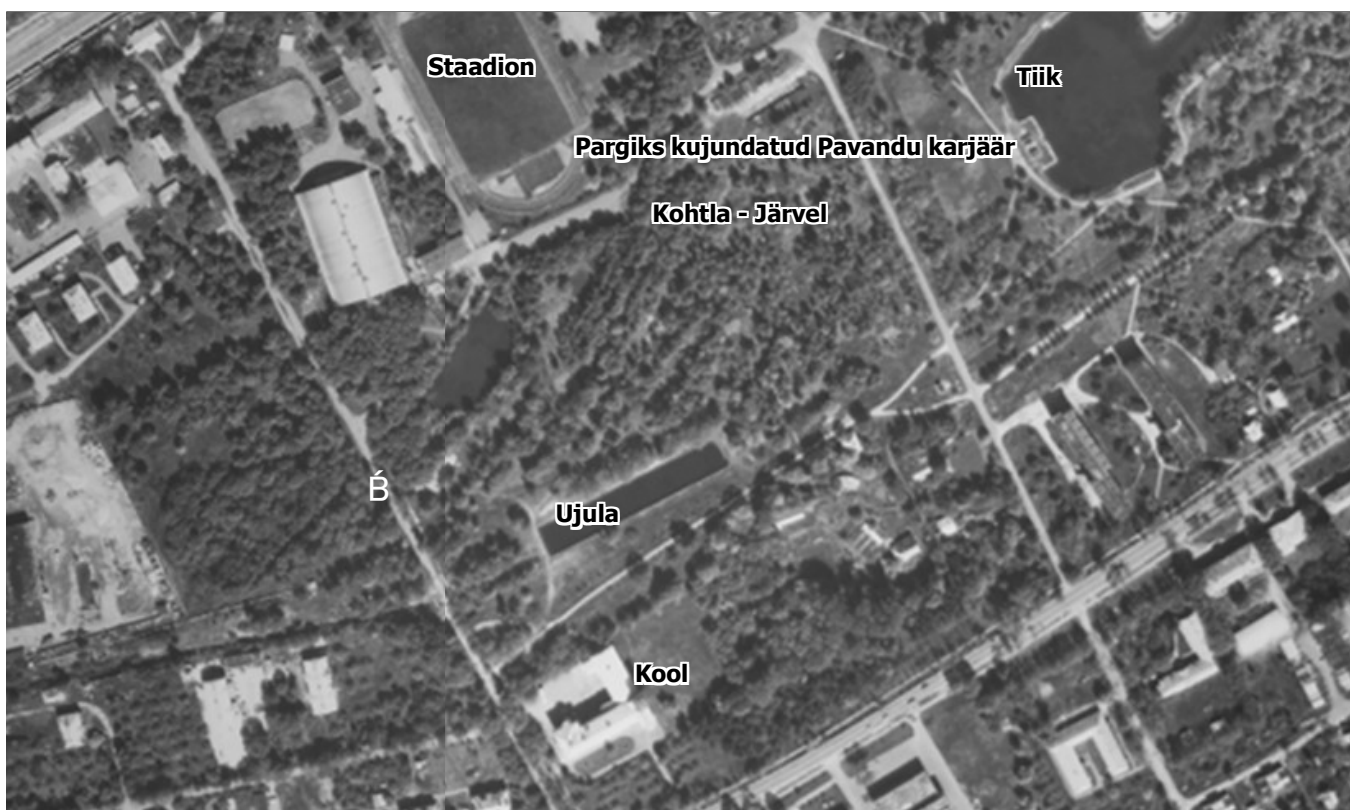
Joonis_1.6 Aerofoto joonisel 1.5 pildistatud kohast.

Näha on kaarjad vaalud, kus tähis 3 tähistab punkti X 6588651; Y 685007 ⁷ millest ida suunas oli tehtud 2000. a foto.

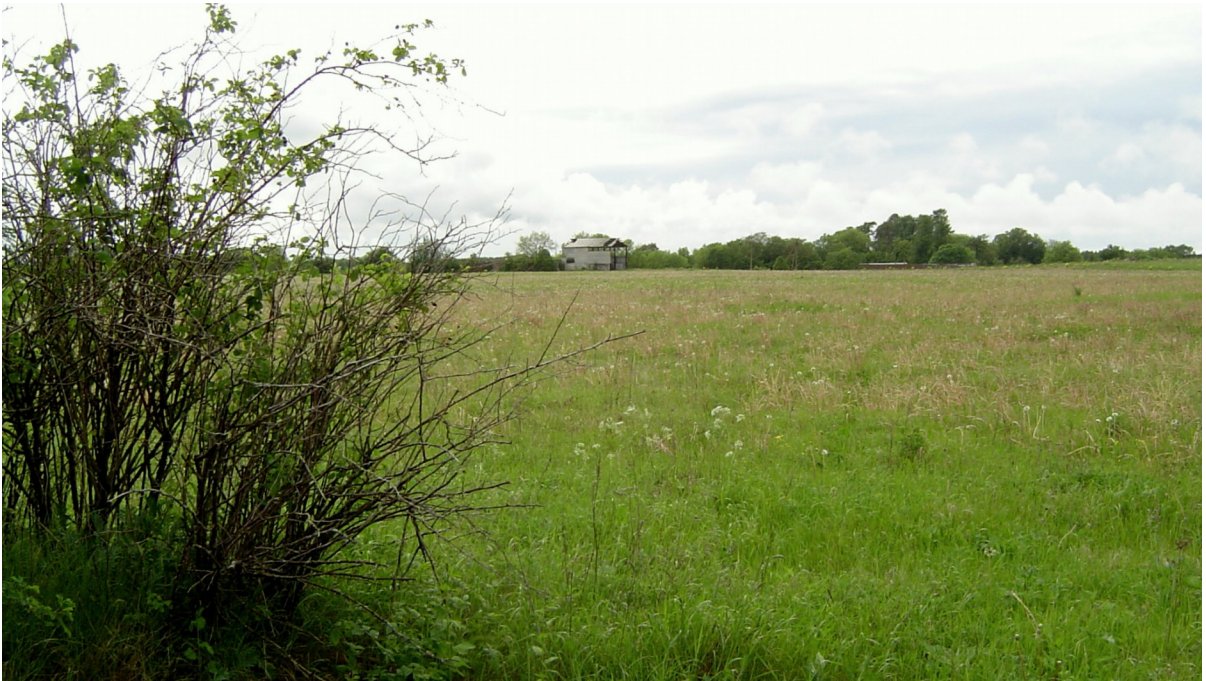
Joonis_1.8 Maa käsitsi kaevandatud ja täidetud koristuslankide kohal Ülgasel.

Kihi paksus alla 1 m, lagi monoliitne, kaevandatud ala täideti tihedalt. Tänu sellele ei ole vajumine märgatav.

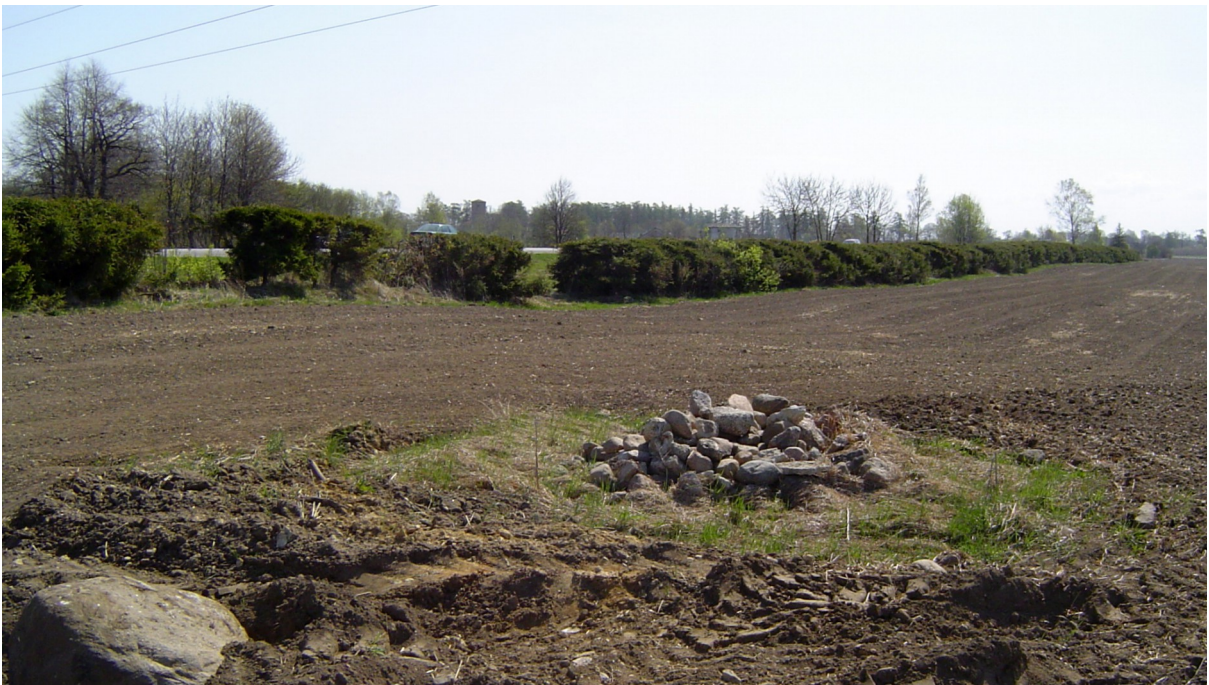
Joonis_1.9 Maa põlevkivimaardlas käsilaavadega kaevandatud alal.

Kihi paksus üle 2,2 m ja kaevandatud ala täideti osaliselt. Maa vajumine on märgatav.

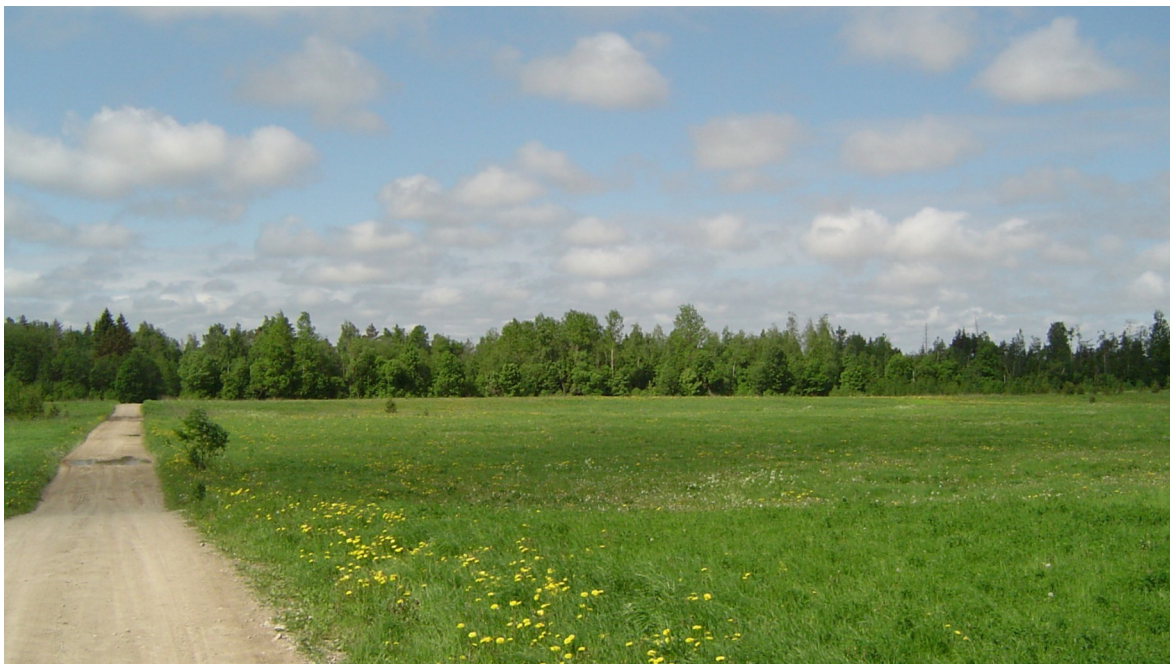
Joonis_1.10 Kõrgete kombainilaavadega kaevandatud ala Kohtla põlevkivikaevanduse mäeeraldise lõunaosa. Kihi paksus 2,2 m, lagi varistati.

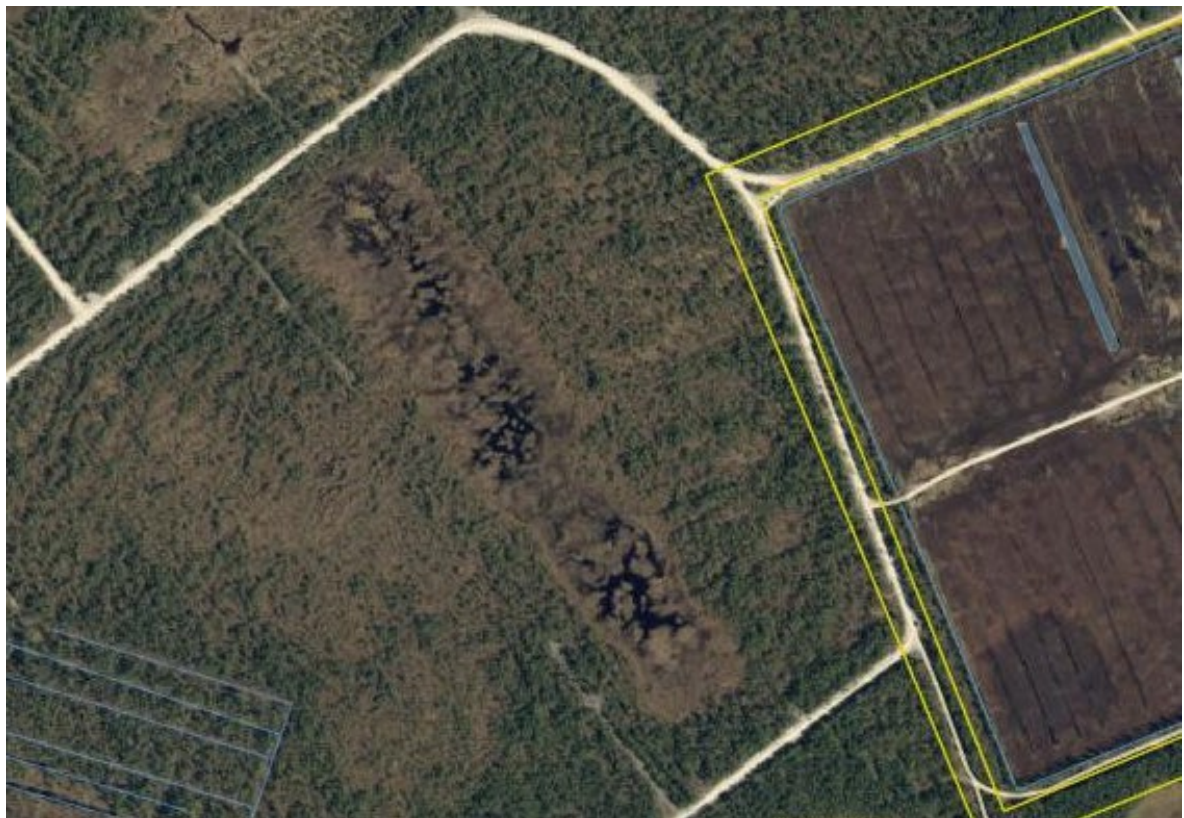
Joonis_1.11 Veega täitunud sulglohk raba all Viru põlevkivikaevanduse varisenud kambriploki kohal.

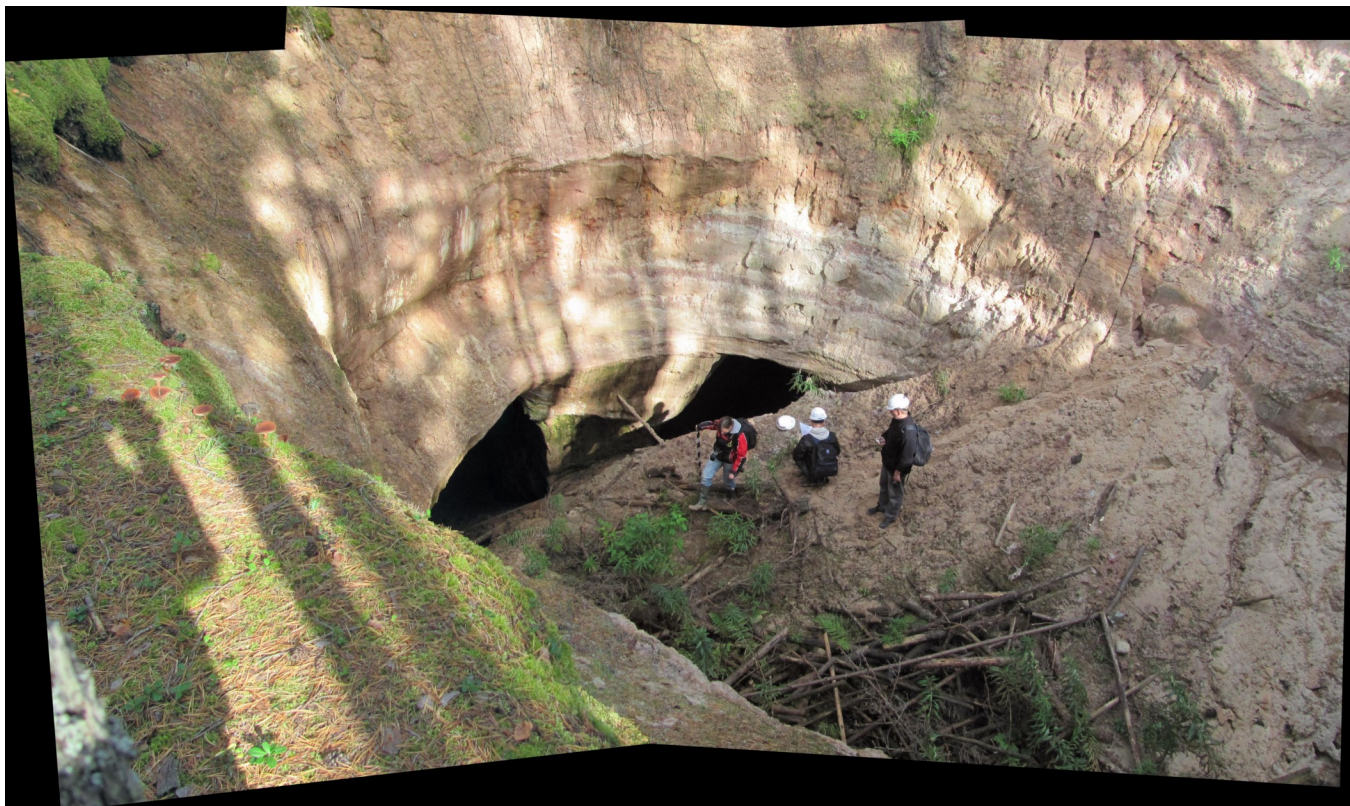
Joonis_1.17 Piusa Muuseumikoopa varing.

E. Reinsalu foto 23.09 2010; X 6416999; Y 706263

s.h ka lõhkamise teel, mis liivakivi jaoks ei ole just hea moodus (vt Joonis_ 4 .79ja Joonis_ 4 .80). Seepärast käikude tõkestamine eriti hästi ei õnnestunud ja kaevanduse sulgemine ei toimunud eeskirja kohaselt. Koopad murti lahti ja suudmete varisemine jätkus. Kaevandatud alal on ohtlikke varinguauke (Joonis_ 1 .17).¹⁴

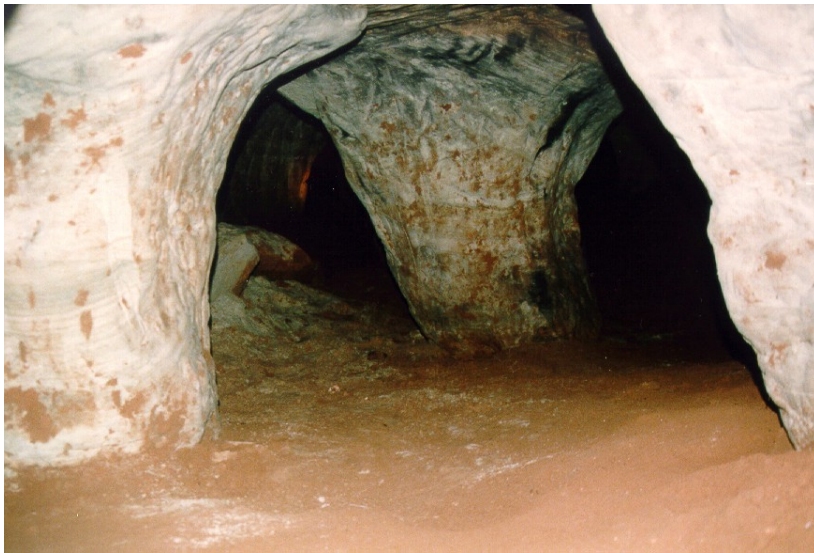
Joonis_1.19 Aruküla koobas 2000. a.
E. Niitlaane foto

Joonistatud Ü. Heinsalu [1987] skeemi ja Anne Klees-
mendi ning Enn Pirruse 1999.a mõõdistamise alusel Aru-
küla koobaste käigud on rajatud heledasse liivakivvi

(Joonis_ 1 .19). Põrandaks on dolomiitmergel. Heleda liivakivi peal lasub tumedam, punane, pudedavõitu liivakivi. Laekihtide (lasumi) paksus on kuni 3...4 m.

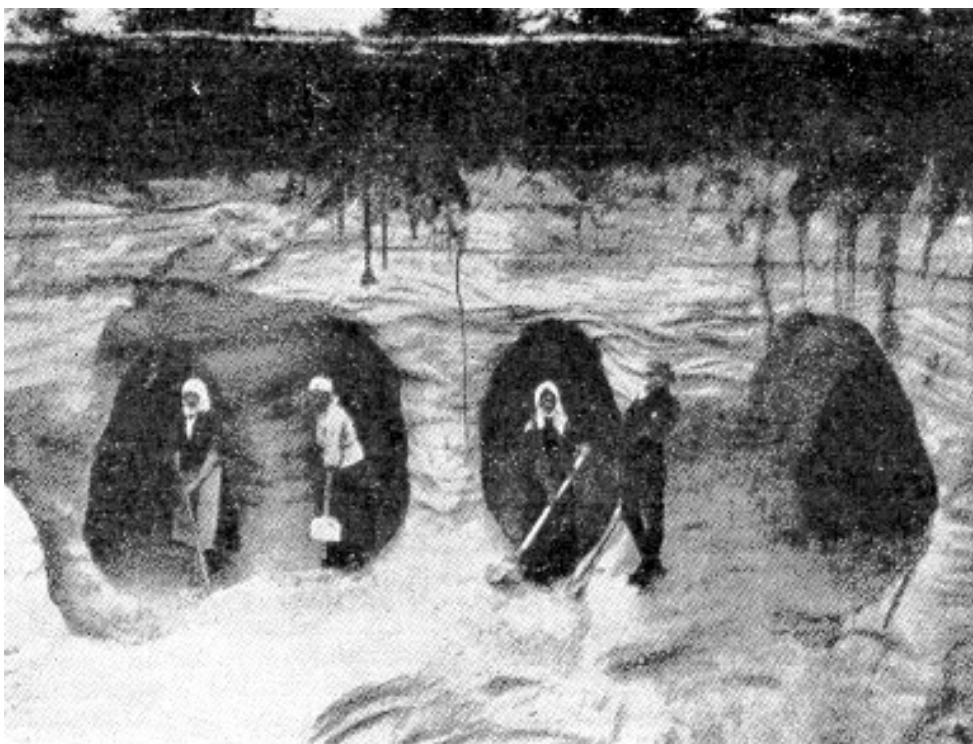
Joonis_1.21 Piusa kaevanduste algaastad.

Repro K. Orviku raamatust Maavarad [1933], viitega koguteosele "Eesti. Maa, rahvas, kultuur". On üsna tavaline, et kaevurid jätavad väljatava kaevisse puhtuse ja lae püsi-

Aruküla koobastiku käikude kõrgus on praegu 1...1,5 m, varem oli see suurem. 1844. aastal nägi prof dr Krause kuni 1,8 m kõrguseid käike. Käikude ristlõige on kergelt ovaalne. Tõenäoliselt oli see kujundatud juba kaevandamise ajal, sest ka Piusas rajati koopad vanasti just sellise kujuga (Joonis_ 1 .21). Võimalik ka, et sammastervikute talje on aja jooksul vähenenud mäerõhu, kulumise ja kuivamise tõttu.

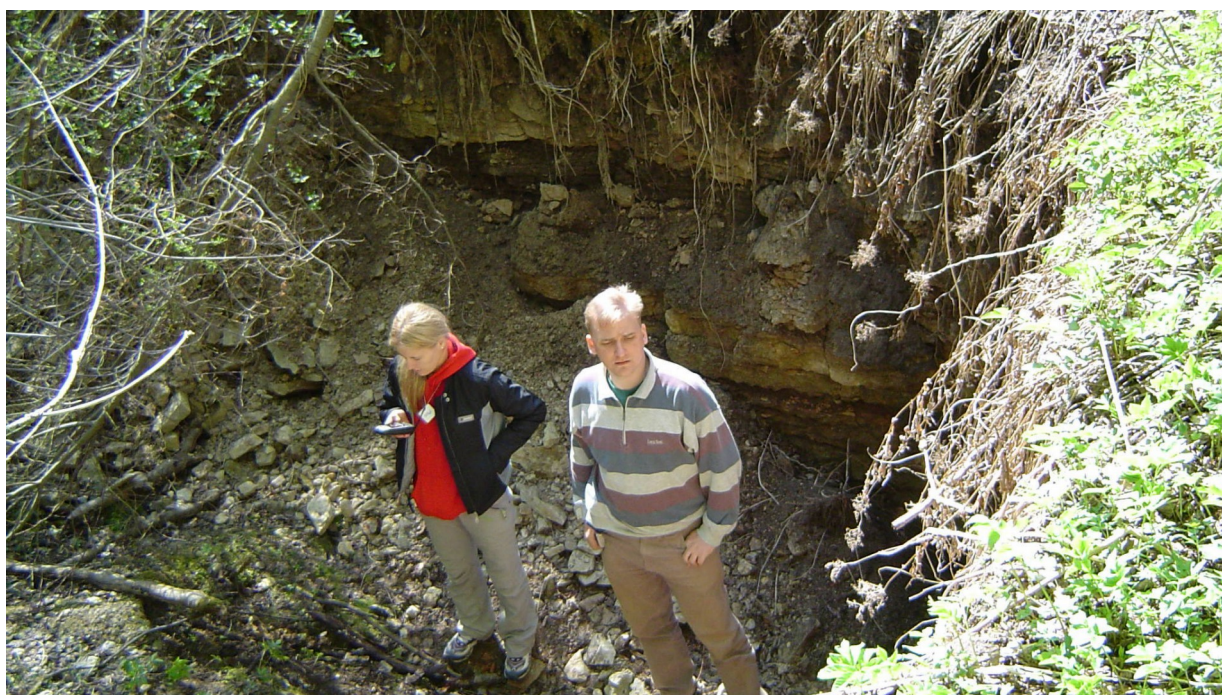
Joonis_2.28 Käigu lahtine varing kaevandus nr 2 väljal Jõhvi linna põhjapiiril.

E. Reinsalu foto; 10.05.2006; X 6586207; Y 693187

Varisenud kaevanduskäik (Joonis_ 2 .28) oli läbitud piki kaevevälja kirdepiiri. Koristustöö paneelis lõpetati 1957. aastal lae püsimatuse tõttu enne viimase langiga mäe-eraldise piirikäiguni jõudmist. Varu kanti maha. Tekkinud terviku tõttu jäi käik maapõue kauaks püsima ja muutus varisemisohtlikuks. Lahtised varingud on ohtlikud kasvõi seepärast, et nende kaudu on võimalik pääseda maa alla.

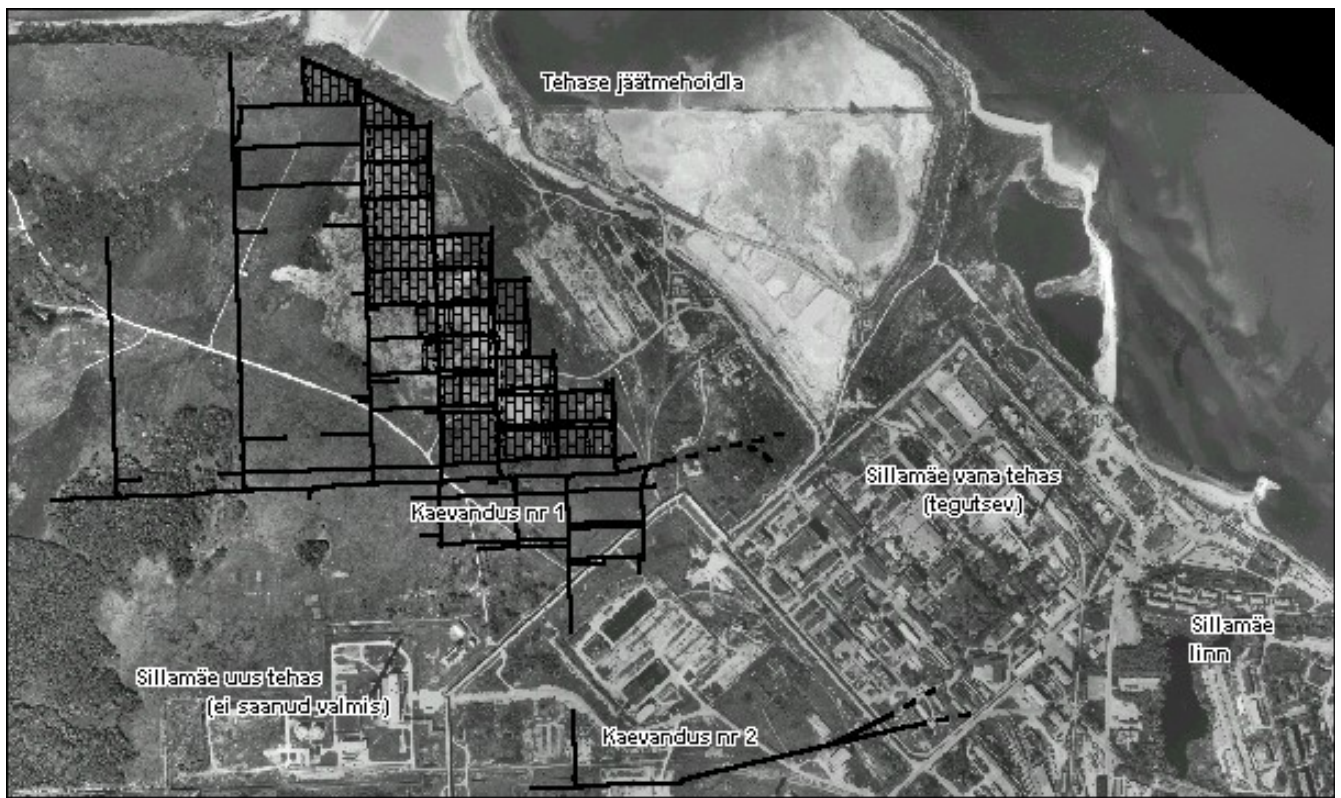
Joonis_2.29 Sillamäe uraanikaevanduse paiknemine

Joontega on kujutatud käigud, rastriga on kaetud kaevandatud ala.

on teada ka uraanikaevandusest (Joonis_ 2 .29 ka p 4.1). 1952. a kaevandamise lõpetanud ja 1969. a lõplikult suletud kaevandus on jätnud maha veel muidki kaevandamisele kaasnevaid moodustisi (Joonis_ 2 .30 ja Joonis_ 2 .31).

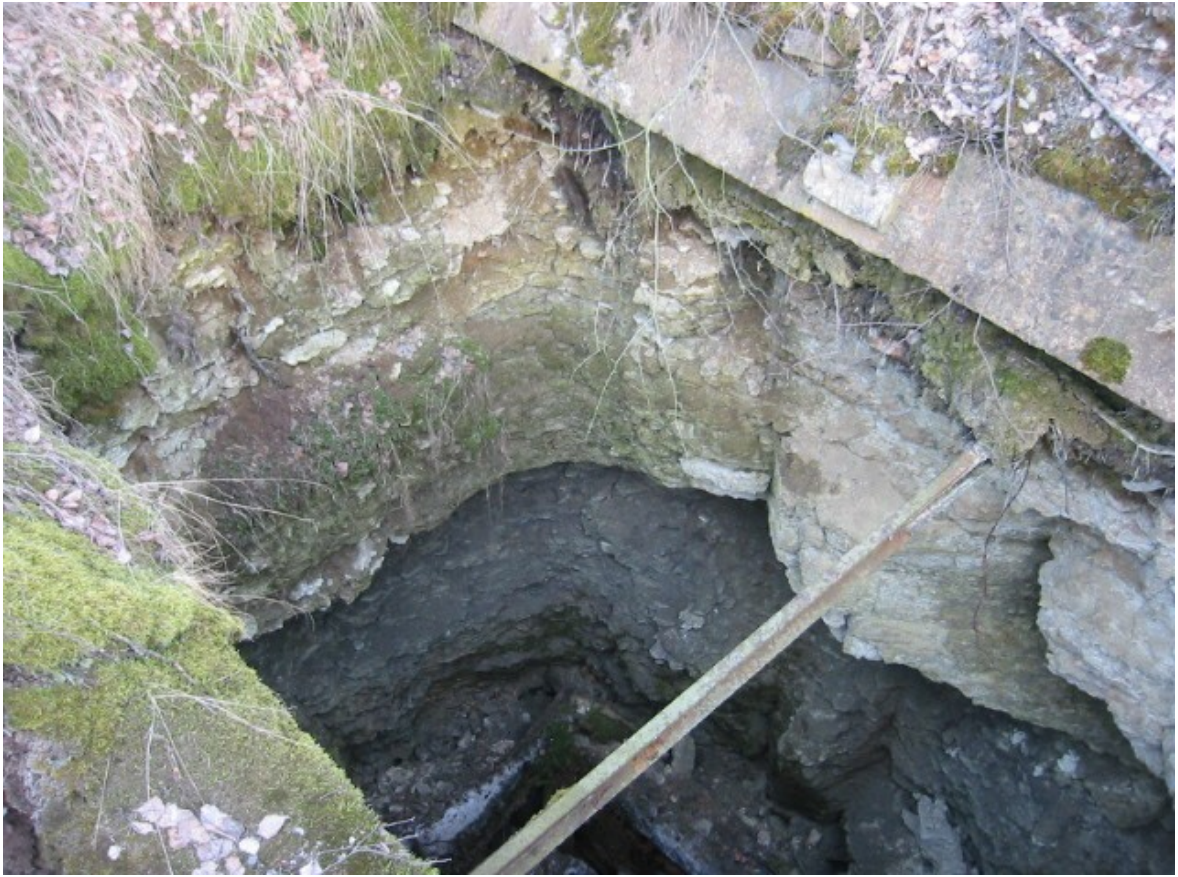
Joonis_2.30 Sillamäe uraanikaevanduse peatuulutusšahti nr 1 lahtine varing.

Uraanikaevanduse nr 1 peatuulutusšaht (X 711640; Y 6591097) oli äärmiselt ohtlikult lahti varisenud (Joonis_2 .30), kuigi sulgemisprojekti kohaselt pidi see olema täis puistatud nii, nagu näitab Joonis_ 2 .31.

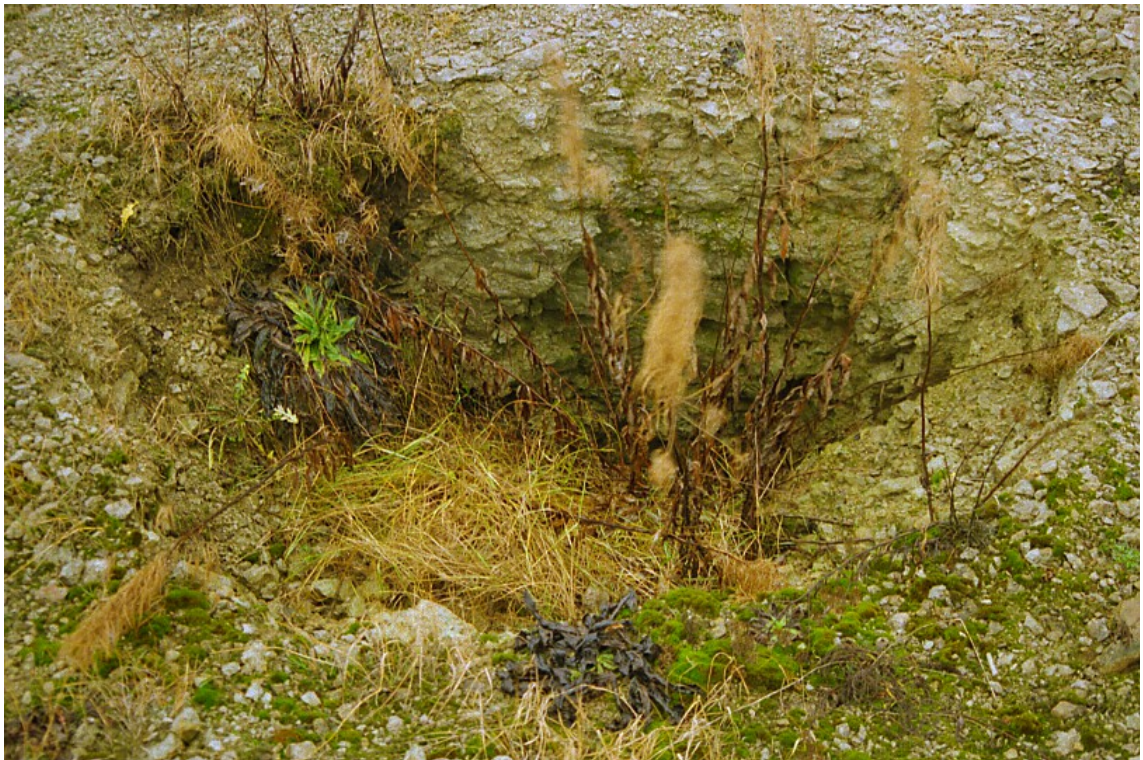
Joonis_2.32 Sillamäe uraanikaevanduse käigu varing
E. Niitlaane foto; 2003; X 6591364; Y 711591
Võimalik, et kunagise tuulutuspuraugu jälg.

Sillamäe uraanikaevanduse poolt kaevandatud alal, seljandikel mis toetuvad paneelikäikude hoidetervikutele, kohtab mitmeid lahtisi varinguid (Joonis_ 2 .32). Tüüpilised käiguvaringud on kaevandatud ala loodenurgas, kus lasumi paksus on minimaalne (Joonis_ 2 .33). Selliste varingute tekkemehhanism on kirjeldatav skeemiga Joonis_ 2 .27.

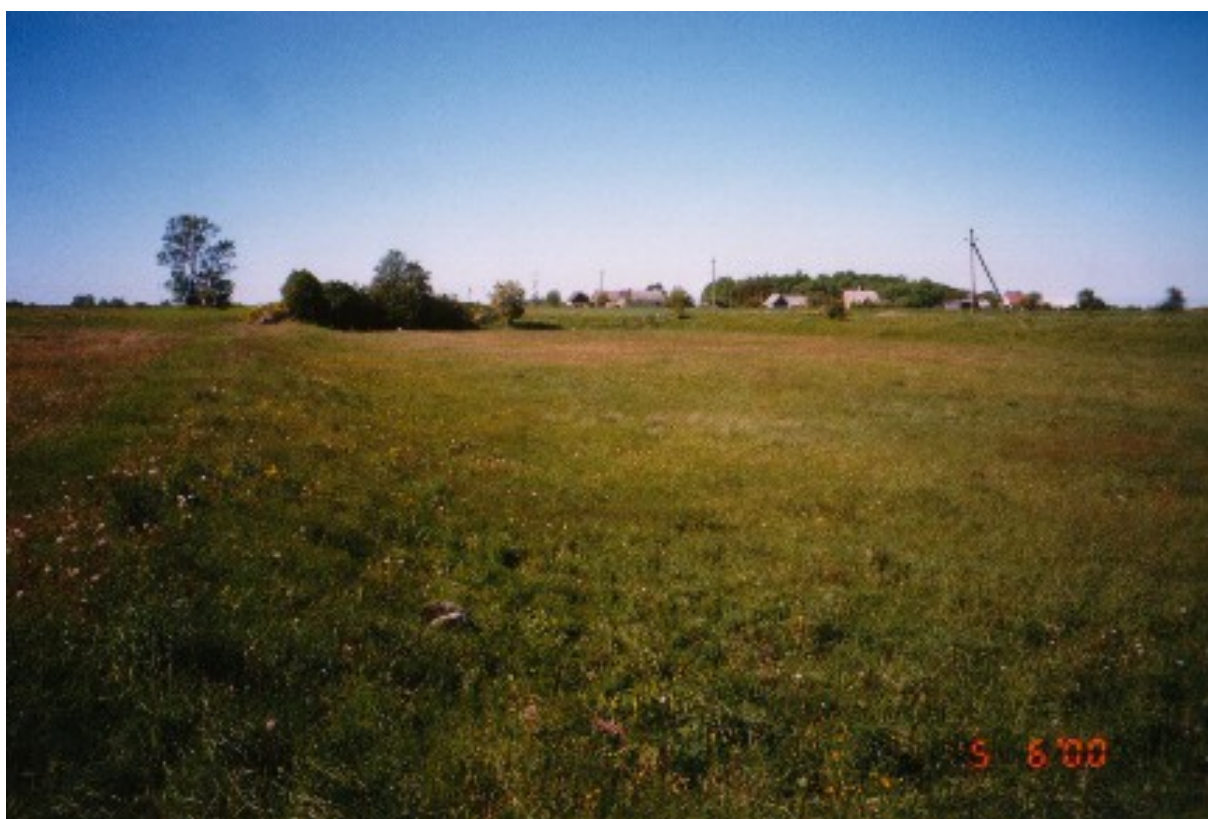
Joonis_2.36 Katsetöödel tekkinud varingumold.

Üheks huvitavamaks jäljeks on põlevkivikaevanduse nr 2 väljal paiknev Jõhvi vajum, mis aerofotol (Joonis_ 2 .26) on leitav tumeda korrapärase laiguna (märgitud noolega). Suureamplituudiline vajumismold on kantud ka nõukogude sõjaväekaardile. Langetusala alune kaevelank 43/44 väljati 1957. aastal kahekordsete laavadega. Praegu on seal kuiv lohk, perve kõrgusega üle 2 m (Joonis_ 2 .36).

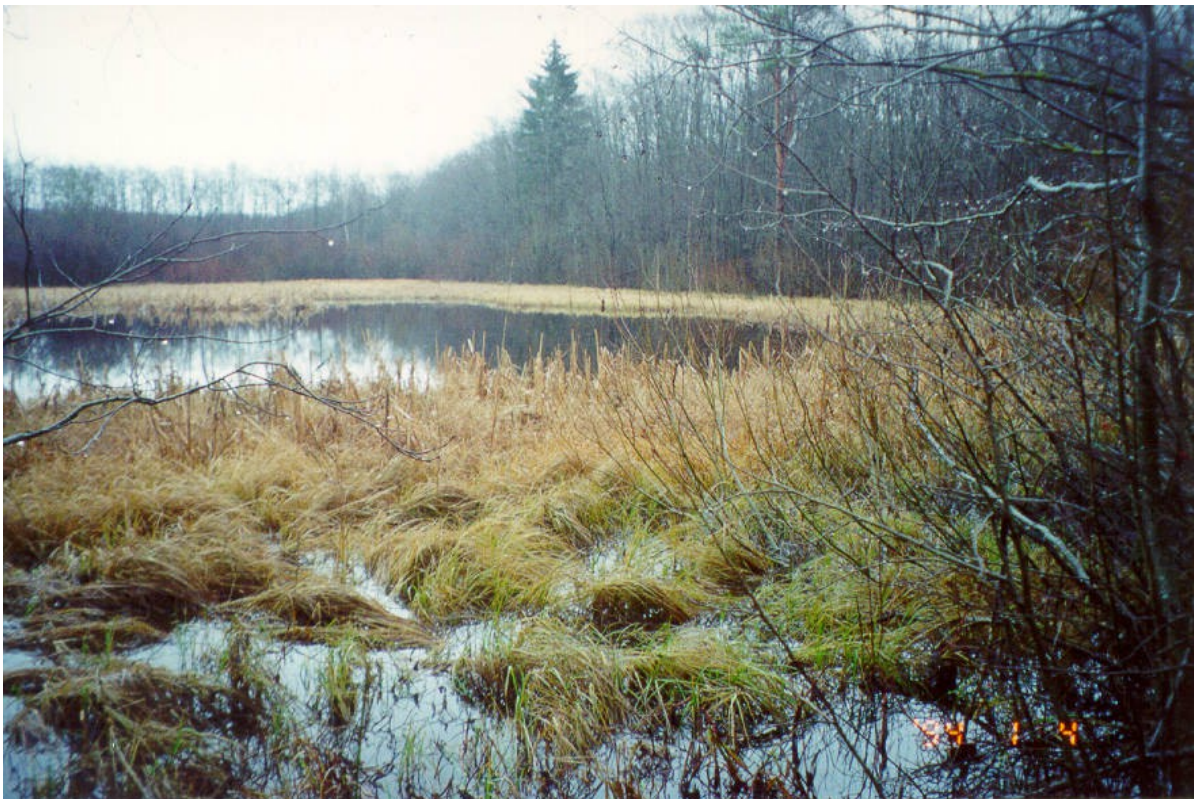
Joonis_2.37 Käsilaavade lõpukonsoolide läbivajumisest tekkinud tehnogeensed lombid madalas savipõhjaga lodumetsas.

paiknevad Jõhvi vallas, Somp ja Täkumetsa külade vahelises lodumetsas (Joonis_ 2 .37). Lombid torkasid aerofotodel silma tänu oma tüüpilisele tehnogeensele kujule ja heale kokkulangemisele kaevandatud langi kontuuriga. Kohaliku rahva jutu järgi tekkisid lombid kohe kaevandamise ajal.

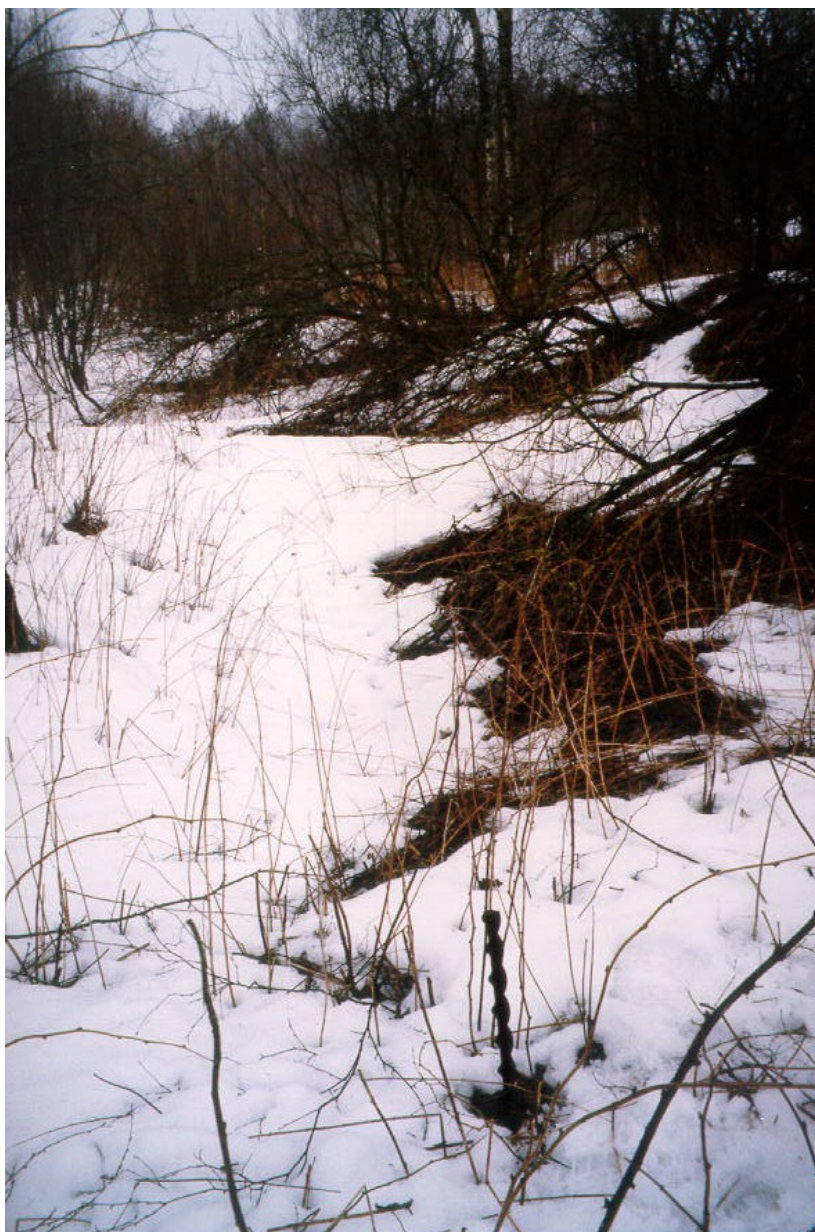
Joonis_2.38 Sügav varingulohk ja katsetööde jäljed Tammiku kaevanduse lausväljamise alal 2000. a kevadtalvel. Esiplaanil puurvardast pinnareeper. I. Valgma foto; X 6581403; Y 689783

pinnasereepereid. Lasumi käitumise uurimiseks puuriti ning manteltati sügavreeperite auke. Kui kohalikud elanikud said teada, et maa sellel alal kannatab, kasutasid nad juhust ja vedasid alalt ära suure koguse turbamulda. Nii muudeti maad tunduvalt rohkem kui seda tegid katsetööd. Praegu on varingulohk võsastunud, kuiv, kuid määrandamiseks kõlbmatu. Katsetööde ajal paigaldatud reeperid ja mantelkorud on jäetud koristamata. Lohus on rästikuid.

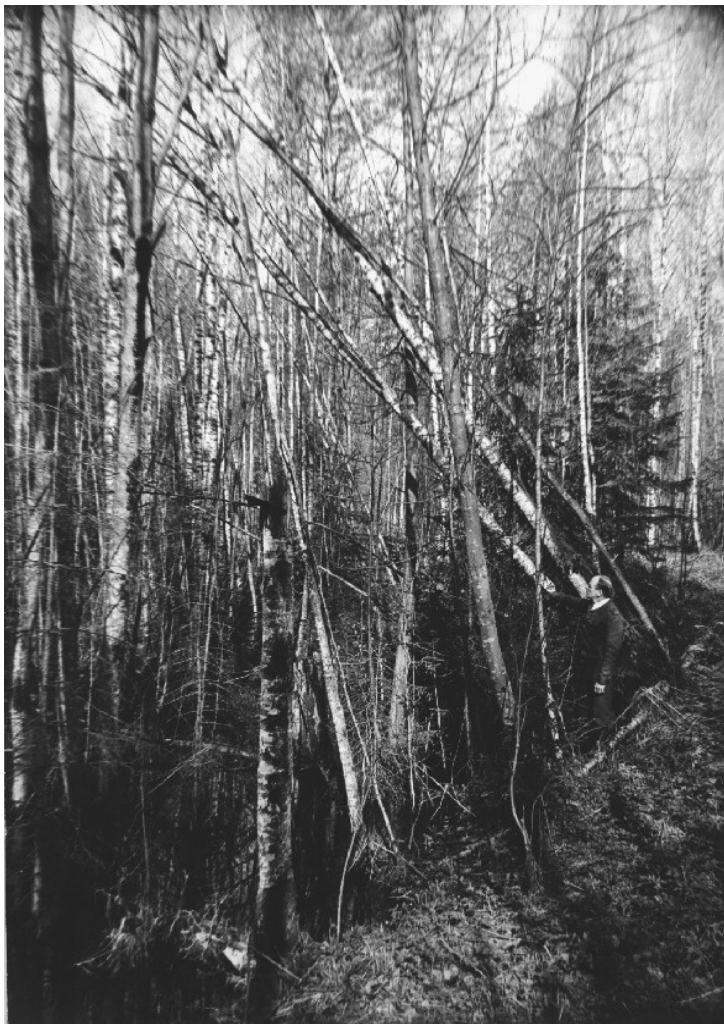
Joonis_2.40 Sügav varingulohk Ahtme kaevanduse kohal
Juhan Lasmani foto; 1979. a kevad
Jälg 1977...1978. a katsetatud kahekordsetest laavadest.

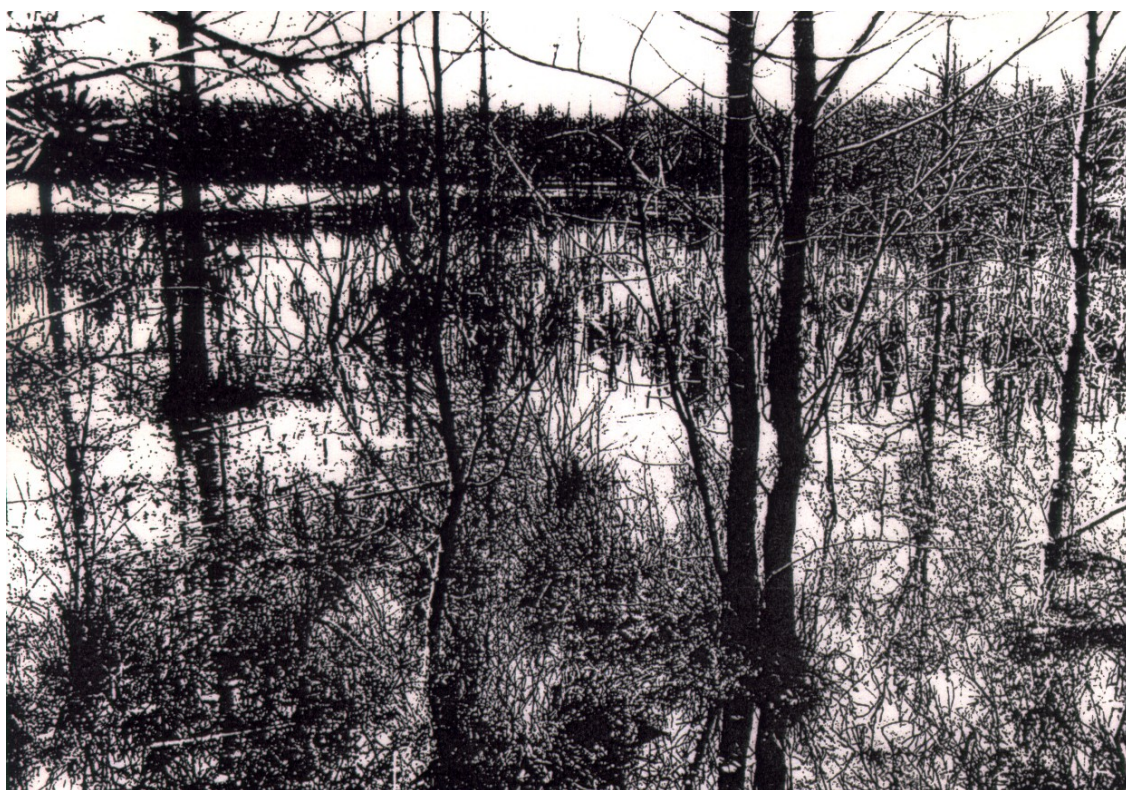
Joonis_2.41 Vajum Ahtme kaevanduse peal

Seda fotot kasutasid paljud kirjeldamaks kaevandamisest tingitud keskkonnakahjustusi

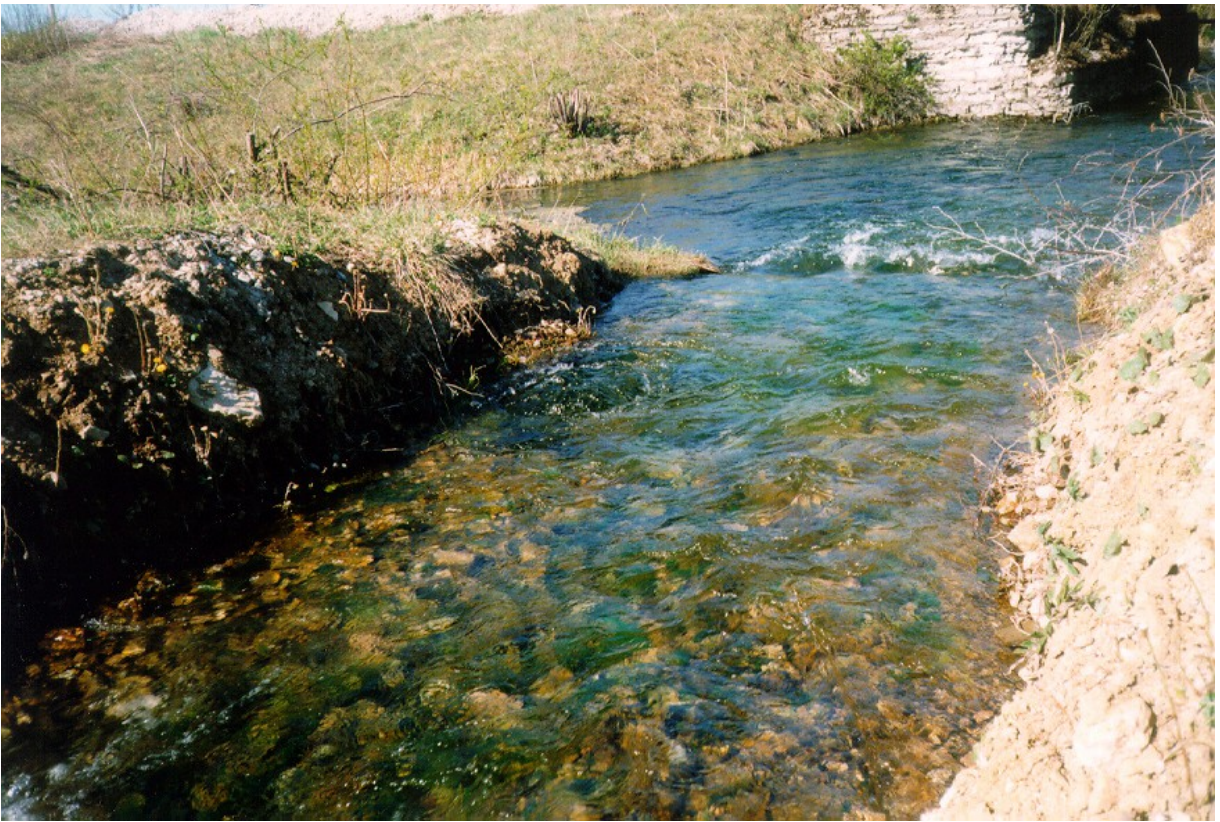
Joonis_2.44 Tehnogeneenne allikas

Siin oli kunagi Käva kaevanduse stoll. Vesi voolab Vahtsepa kraavi. Allikas reguleerib vee taset suletud Käva ja Kukruse kaevanduses.

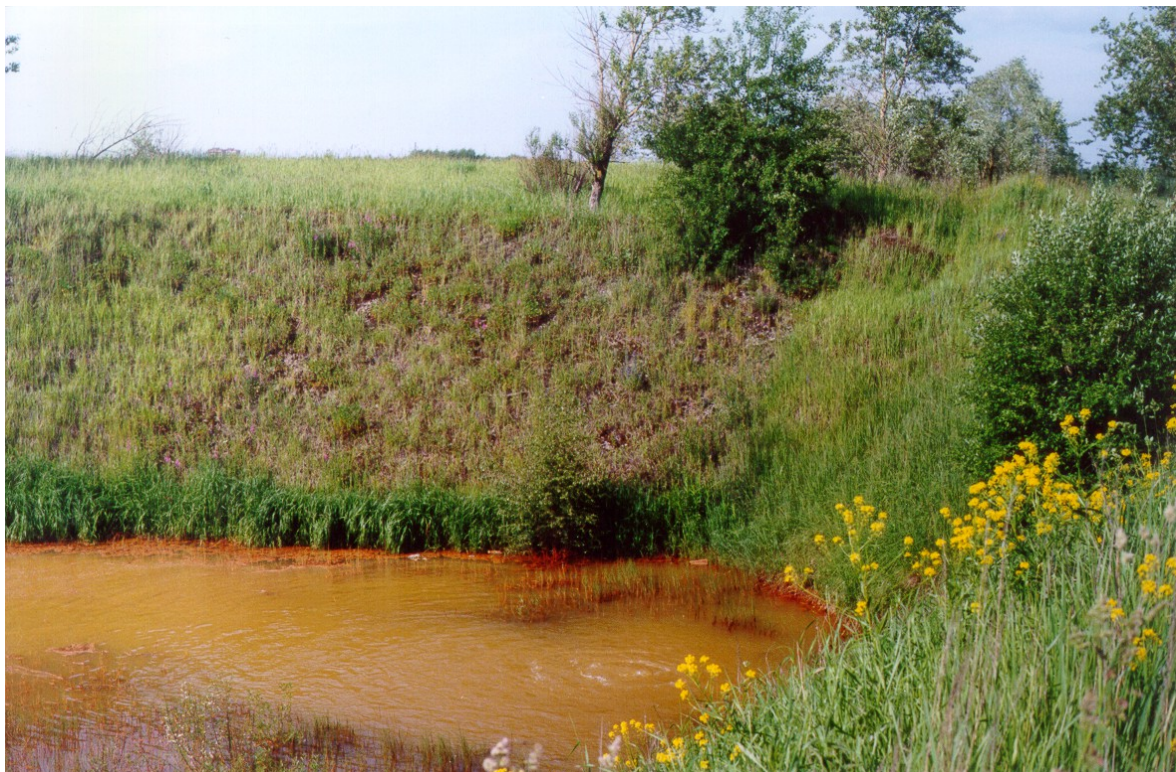
Joonis_2.45 Tehnogeneenne allikas, millest väljub Maardu fosforiidikaevanduse vesi

E. Reinsalu foto; X 6593203; Y557040; Z \approx 30).
