DIGITEAVIK

**KAEVANDATUD
MAA**

Enno Reinsalu

Trükiversioon – Tallinn 2002

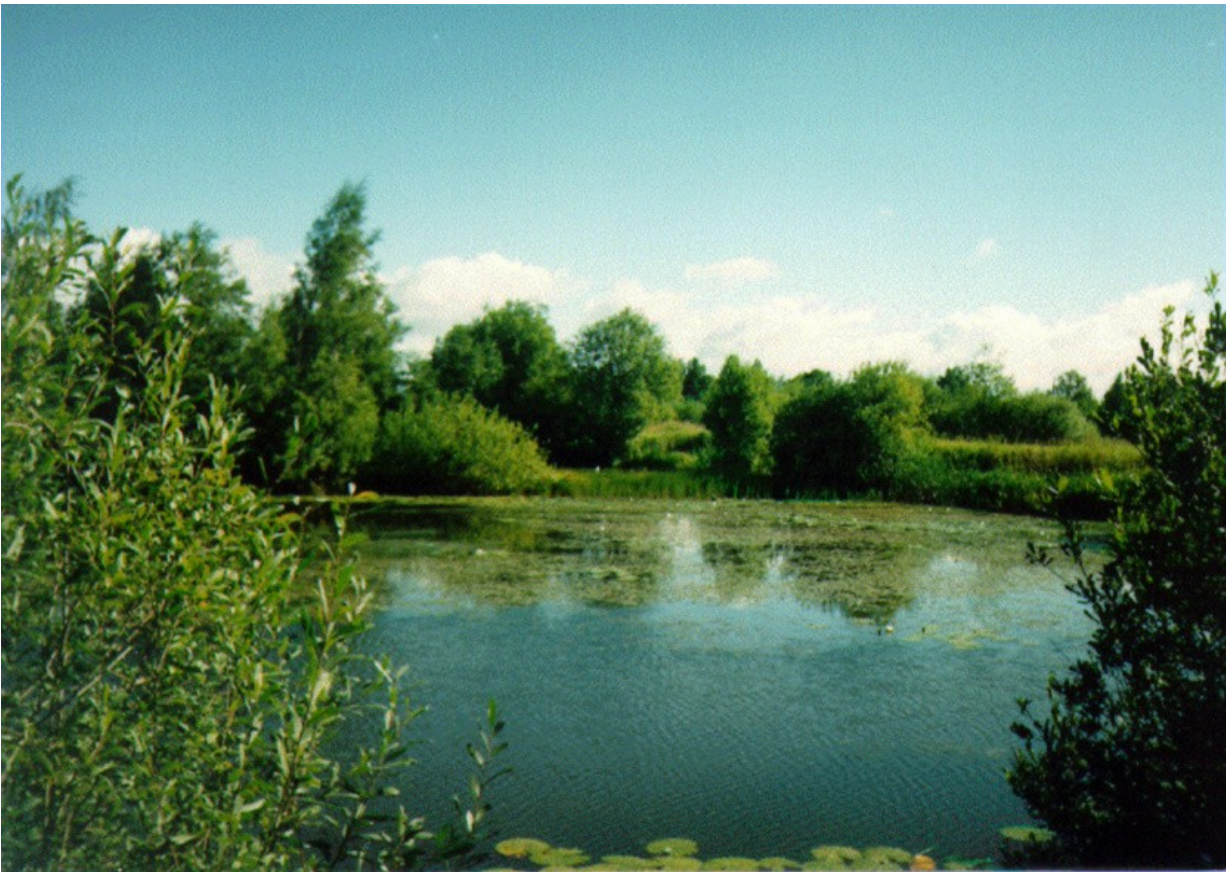
Joonis_2.49 Vesiloo järv

Eelmise pildi allserva keskel paiknev põhja-lõunasuunaline 18 ha suurune Vesiloo²³ tehiskjärv [Vesiloo, 1998]; koht X 6581453; Y 709603 järve kirdekaldal. I. Valgma foto.

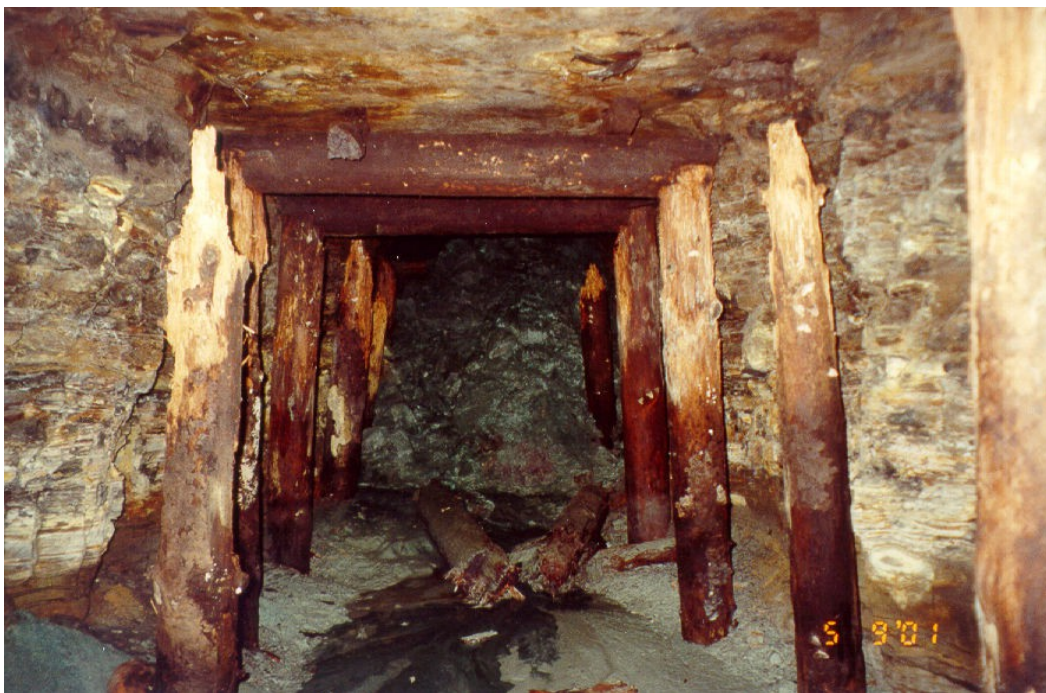
Joonis_2.57 Pehastunud toestik ja lae varing ühes Sillamäe uraanilevila uuringustollis.

Eriti ohtlik koht!

on ohtlik kõigepealt allmaakäikudesse sisenejale (ptk 5). Tavaline inimene ei tea, et kaevanduskäigud kui maapõue uusmoodustised ei ole nii stabiilsed kui looduslikud koopad. Mäetöö ajal olid käigud toestatud, kuid hiljem on toestik kõdunenud. Nii võivad laekivimid kaua püsida varisemiseelses olekus ja langeda nõrgast mõjutusest (Joonis_ 2 .57). Mäemeestele teada olevaid ohuindikaatoreid ja ohutusvõtteid tavainimene kasutada ei oska. Praegu on hulkurturistidele avatud kõik Piusa koopad peale Muuseumikoopa portaali ja nn Juurviljahoidla (Joonis_ 2 . 51, Joonis_ 2 .52). Pidevalt on lahti murtud Aruküla koopaid sulgevaid ukseid. Ülgase fosforiidikaevanduse stollid on mitu korda lahti murtud ja tõkestavaid raudvõresid vanarauaks müüa. Ohtlikult avar on suletud Ubja põlevkivikaevanduse stollid, millest teadaolevalt on kaevandusse sisenetud (Joonis_ 2 .58). Samuti lahti varisenud mõned Jõhvi kaevanduse käigud (Joonis_ 2 .59).

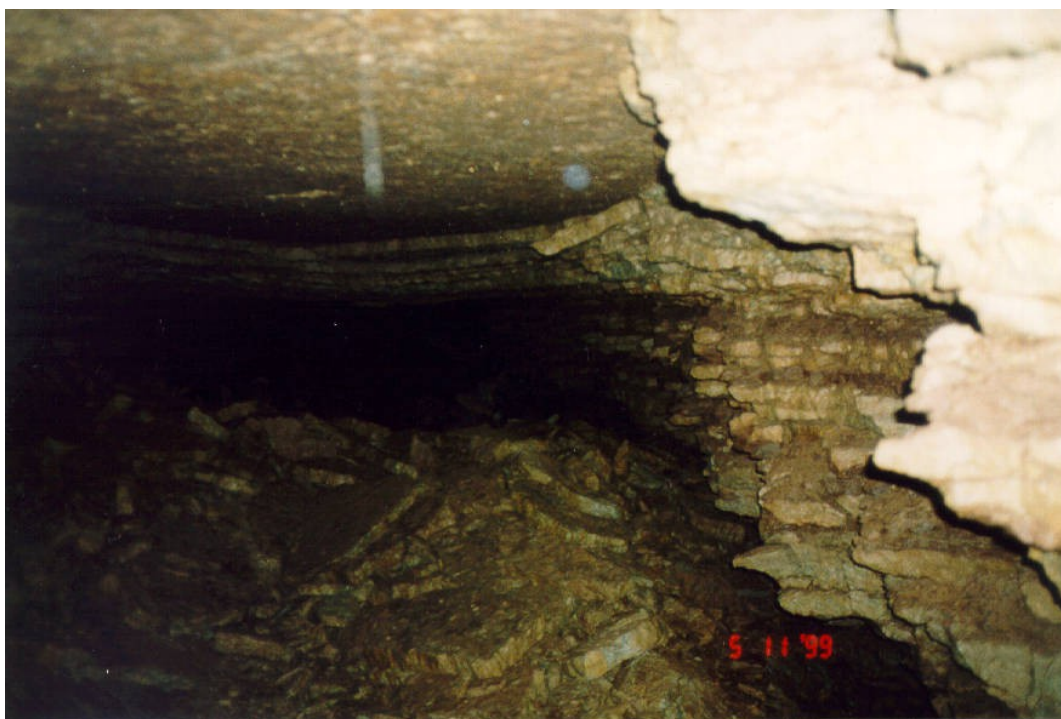
Joonis_2.58 Suletud Ubja põlevkivikaevanduse avatud suue.

Eriti ohtlik koht!

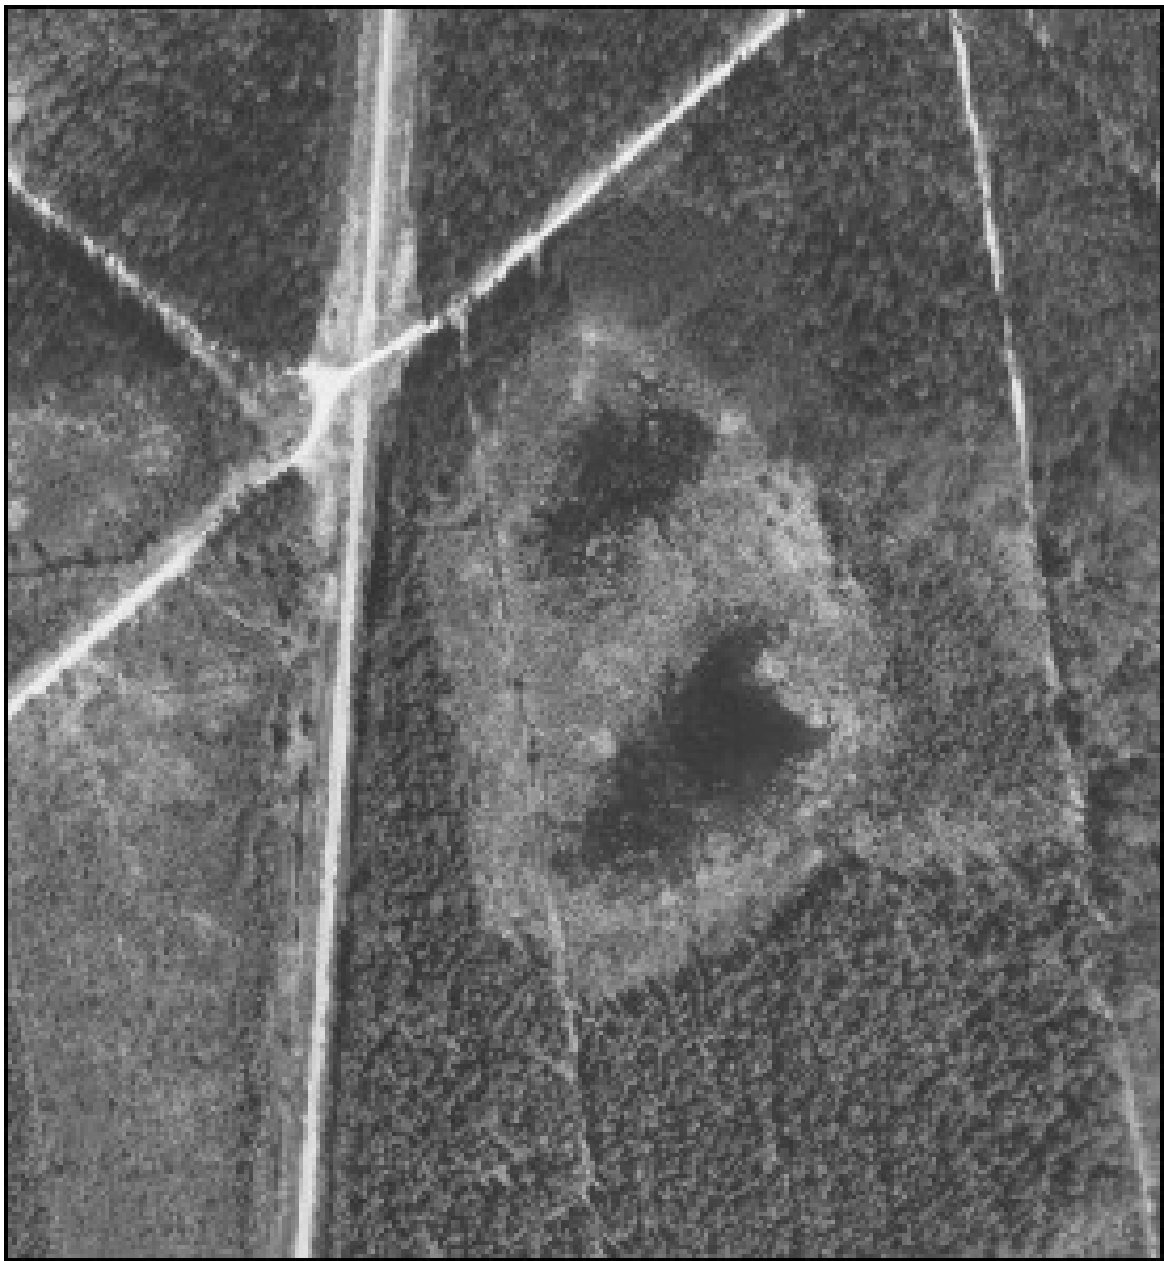
Joonis_3.61 Aerofotode uurimisel leitud uus vajumislohkude paar Ahtme kaevandusväljal

X 6577980; Y 696865

Töös aerofotodega tuleb arvestada, et fotol paistab vajum eri maastikul erinevalt. Hästi on näha uued lohud soises metsas - seal on maakatte muutus silmatorkav. Siiski vajavad uued võimalikud lohud kontrollimist, sest tihti ei anna foto ühest vastust. Aerofotol märgatu võib osutada raielangiks, kobraste paisjärveks jm. Vanad ja püsivad veekogud on siiski hästi eristatavad (Joonis_ 3 .62). Kui kõige paremini on varingu jälg näha soisel metsaalal, kus lohk tavaliselt täitub veega, siis halvemini on nad märgatavad madala taimestikuga aladel ja juba eelnevalt soostunud aladel. Täiesti märkamatuks jäävad vajumid kultuurmaastikel, põllu- ja heinamaal.

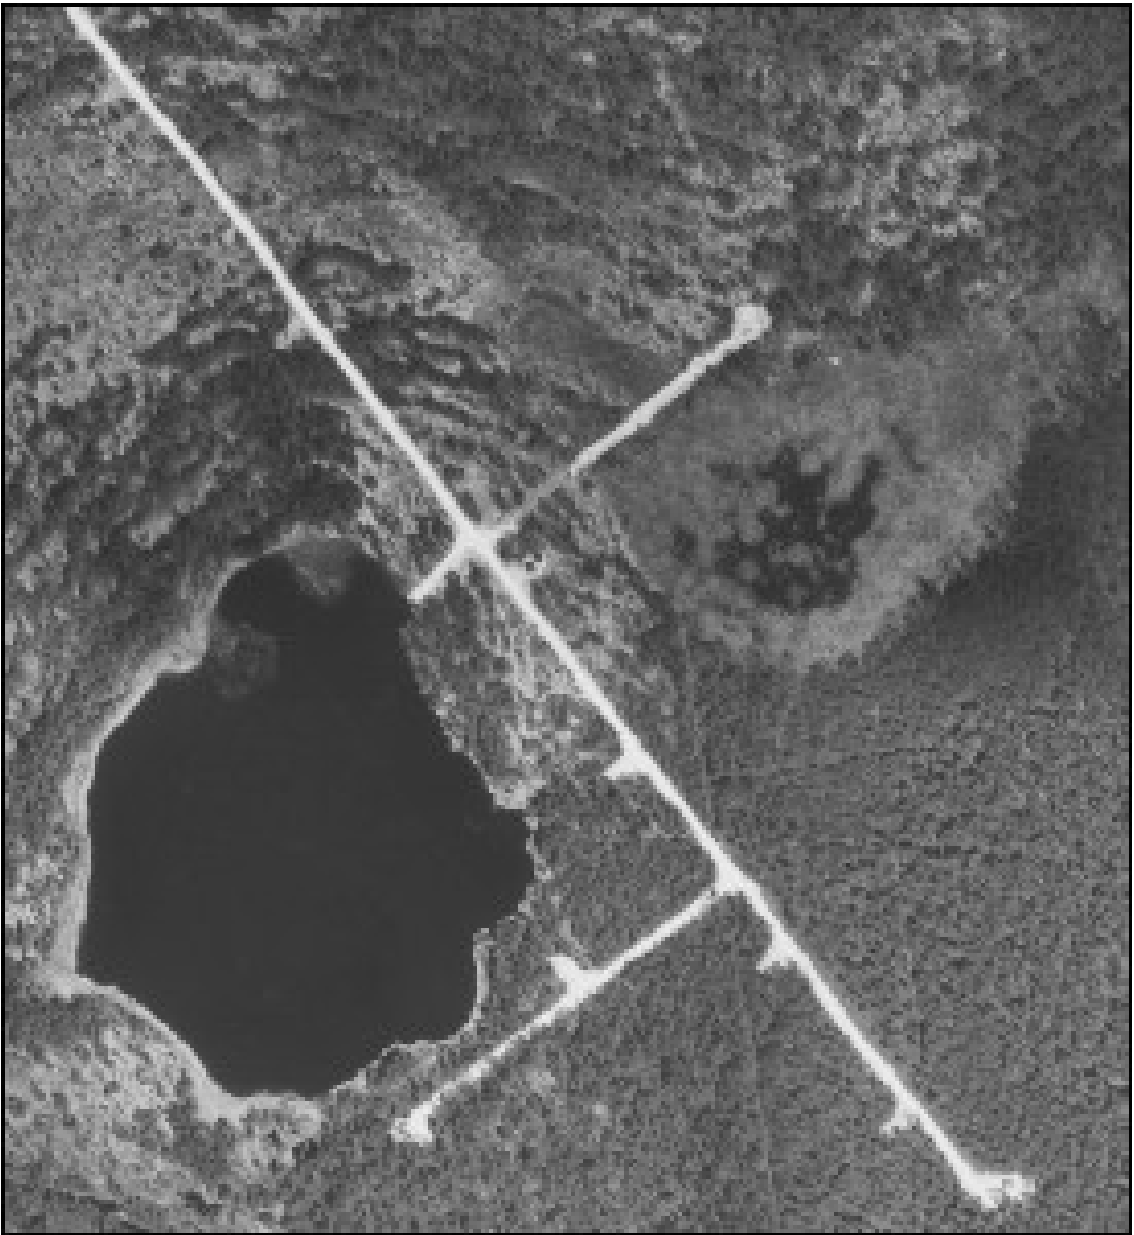
Joonis_3.62 Kalina järv all vasemal, mida sellel fotol ei saa kuidagi pidada veega täitunud vajumislohuks, sest pildistamise ajal piiras vett selgepiiriline kallas; koht X 6576146; Y690163 on tee otspunkt järve kirdesopi rannal.

Kuival ajal tehtud fotol võib ka looduslik veekogu olla sama häguse kontuuriga kui varingust tekkinud lohk Joonis_3.62 toodud fotofragmendi ülaosas paremal. Antud juhul, nii nagu mõnel teiselgi korral, aitasid looduslike veekogusid, s.h kopratiike ja poollooduslikke (paisjärvi ja tiike), eristada vajumislohkudest kaardid ja plaanid. Kahjuks osutusid mõnikord needki ebaadekvaatseteks.

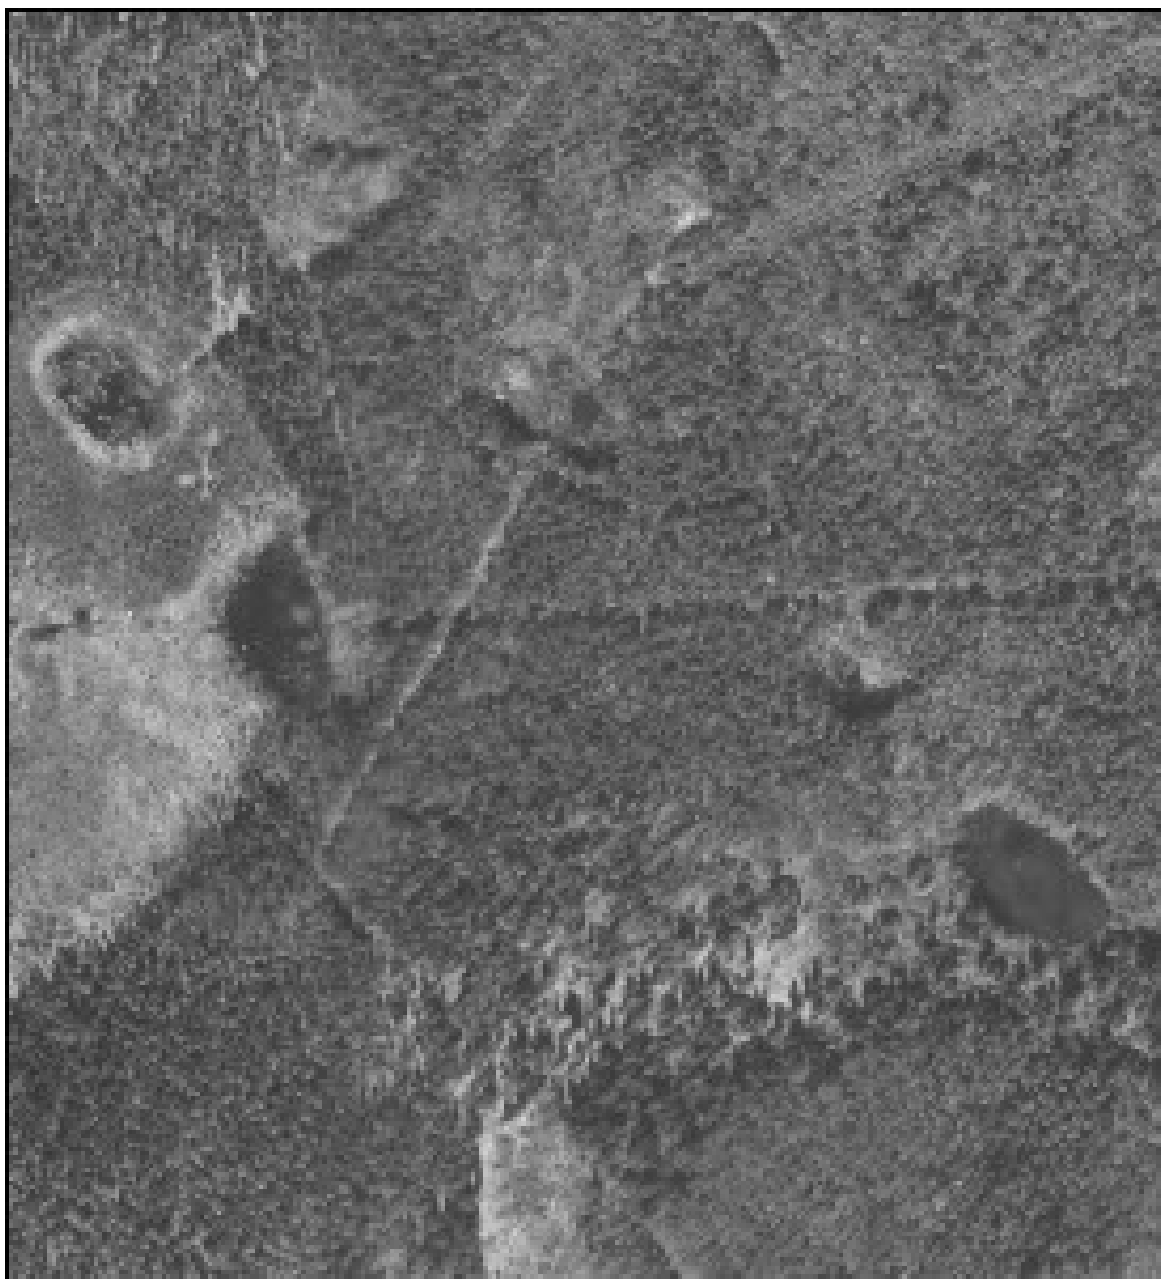
Joonis_3.63 Vajumid Ahme kaevanduse väljal

iseloomulikud on kaks lohku iga poolploki alguses; koht X 65787774; Y 695246 on metsasihtide ristil pildi keskel.

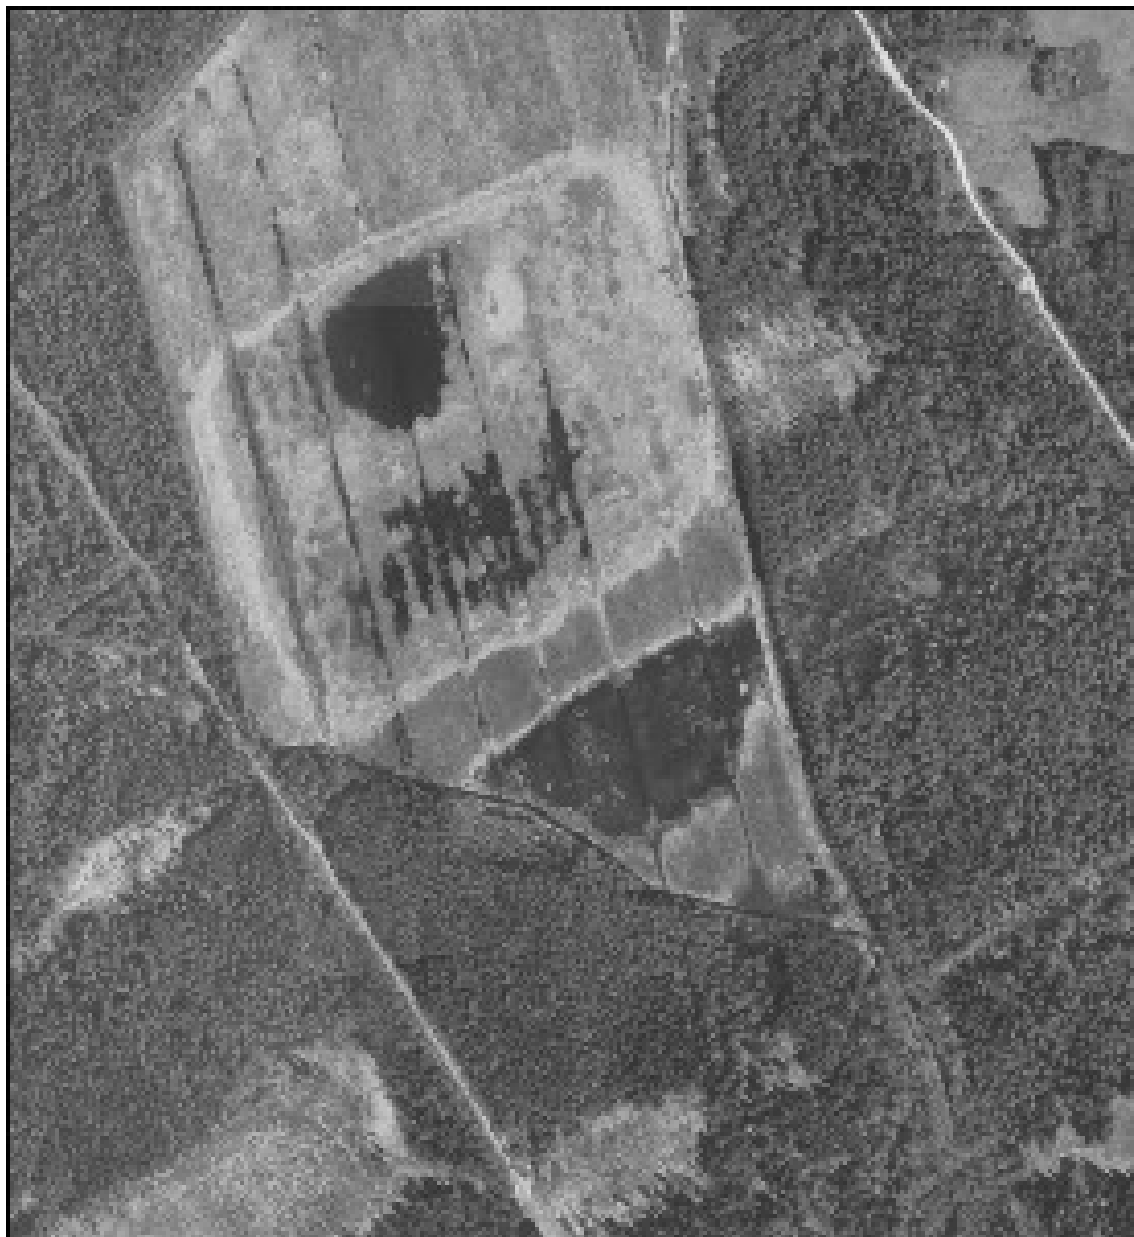
Joonis_3.64 Vajumisala Estonia kaevanduse alal

Esmalt on varisenud pildil üleval paiknev plokk, hiljem alumine; koht X 6569681; Y 694028 paikneb nende vahel.

Seni registreerimata vajumitest on huvitavaim näidatud Joonis_ 3 .64, kus varasema lohu kõrval on hiljem vajunud veel suur ala. Vajum tekkis ploki stiihilisest varingust,

mis toimus kümmeaastat peale mäetööde lõppu.

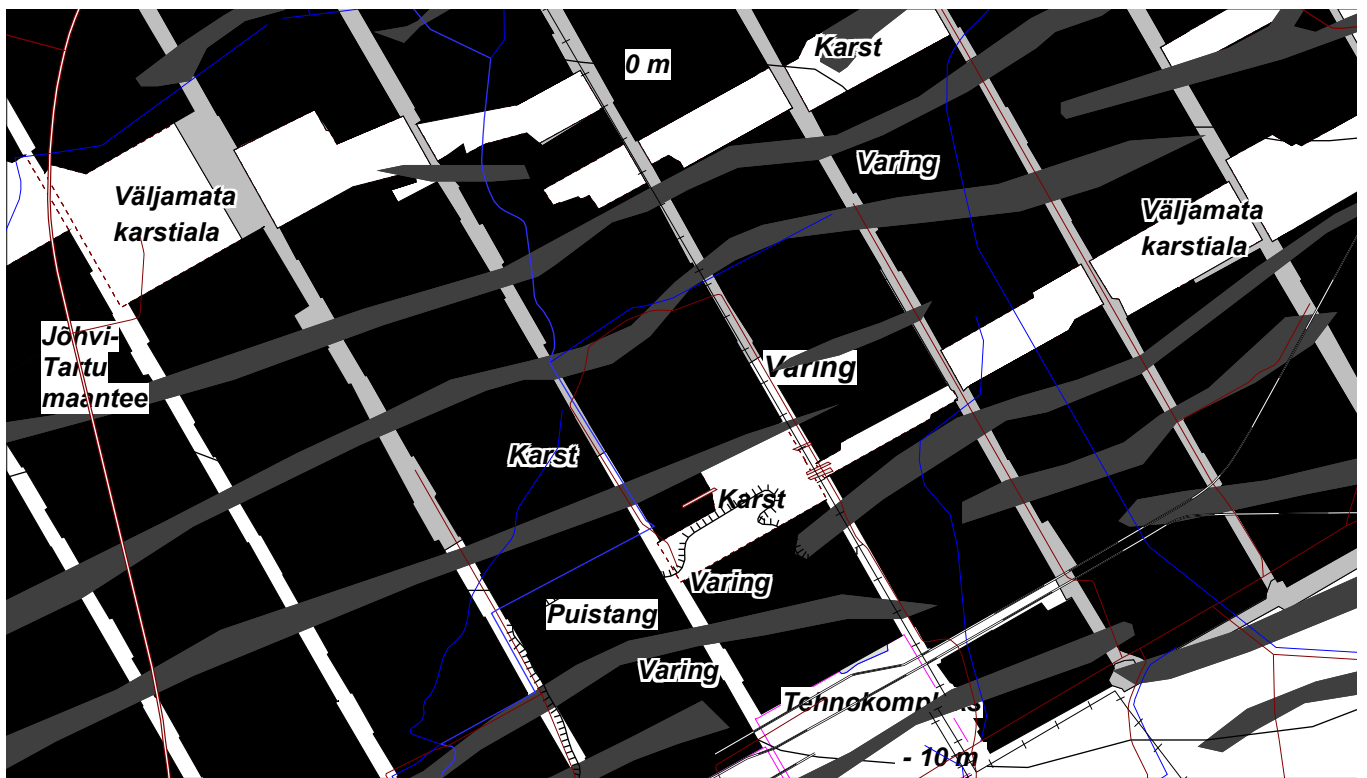
Joonis_3.69 Fragment anomaalsete vööndite ja kaevandatud ala ühitatud kaardist Estonia kaevanduse välja keskosas ³⁰.

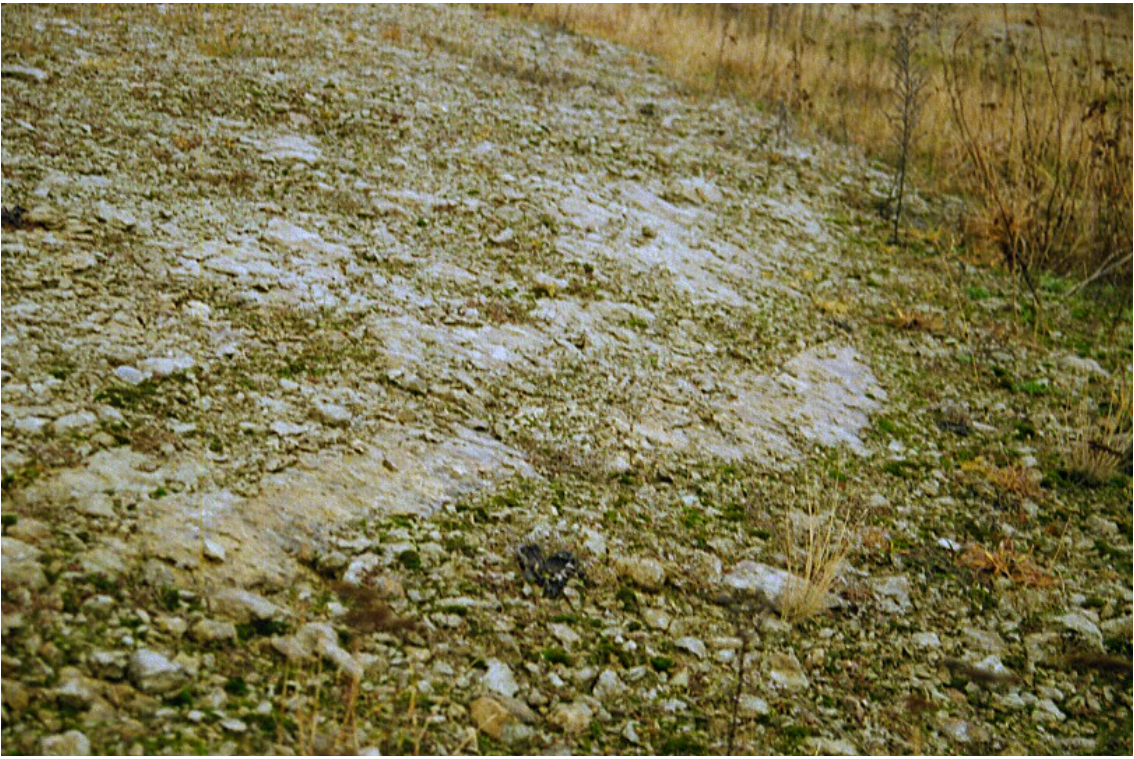
Joonis_4.71 Laavade lõppkonsoolide murdumise kohal vajunud maa

Peatuulutushoonest põhja pool, kaevandatud alal, kohta-
des, kus pinnakate on kooritud, on selgesti jälgitav hoide-
tervikutel seisev maa. Tervikutel seisvate seljandike vahel
on langetatud maa (Joonis_I.2). Nähtavad on ka langeta-
tud maad piiravad lõhede vööndid.

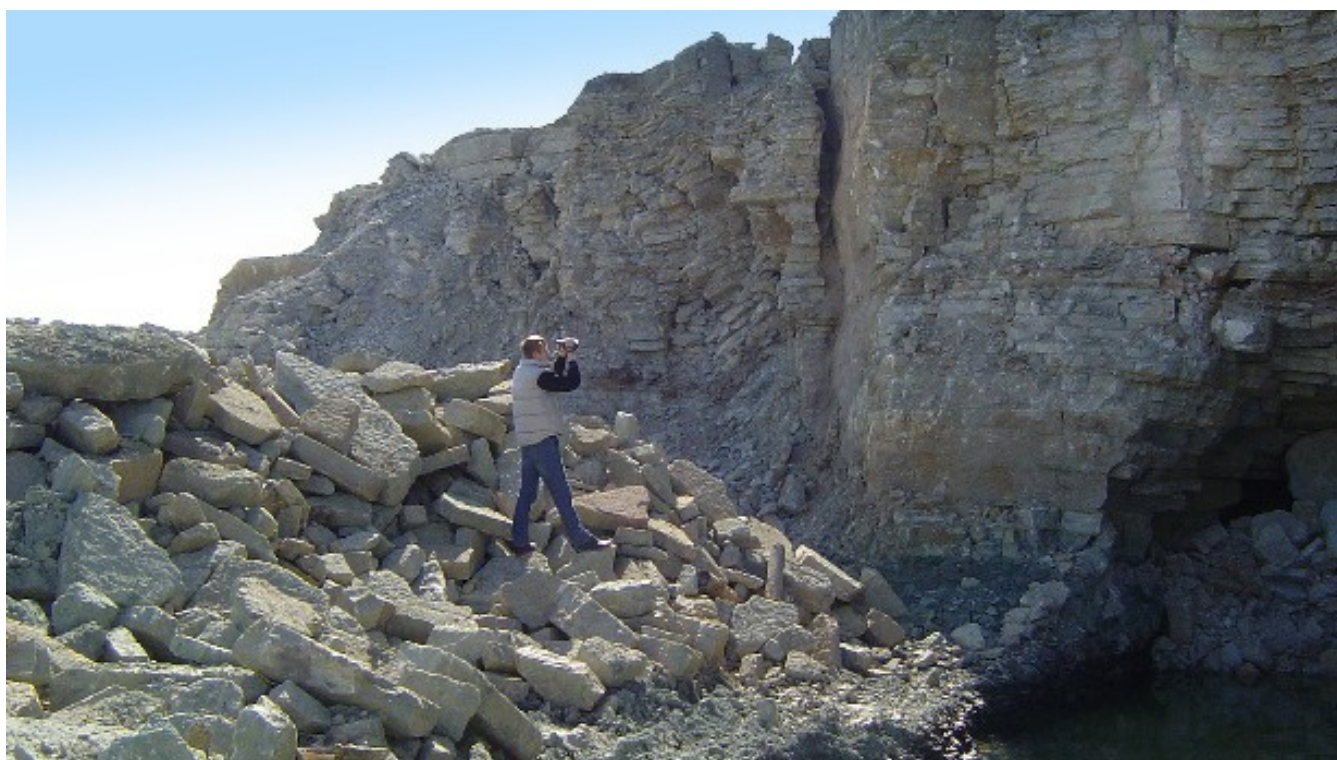
Joonis 4.72 Sillamäe sadama ehitamisel uraanikaevandus likvideeriti

Kaevandus avati, sest altkaevandatud maa ei osutunud sadama raudteede ehitamiseks piisavalt stabiilseks. Ehitussüvendist väljatud kivim läks sadama täiteks.

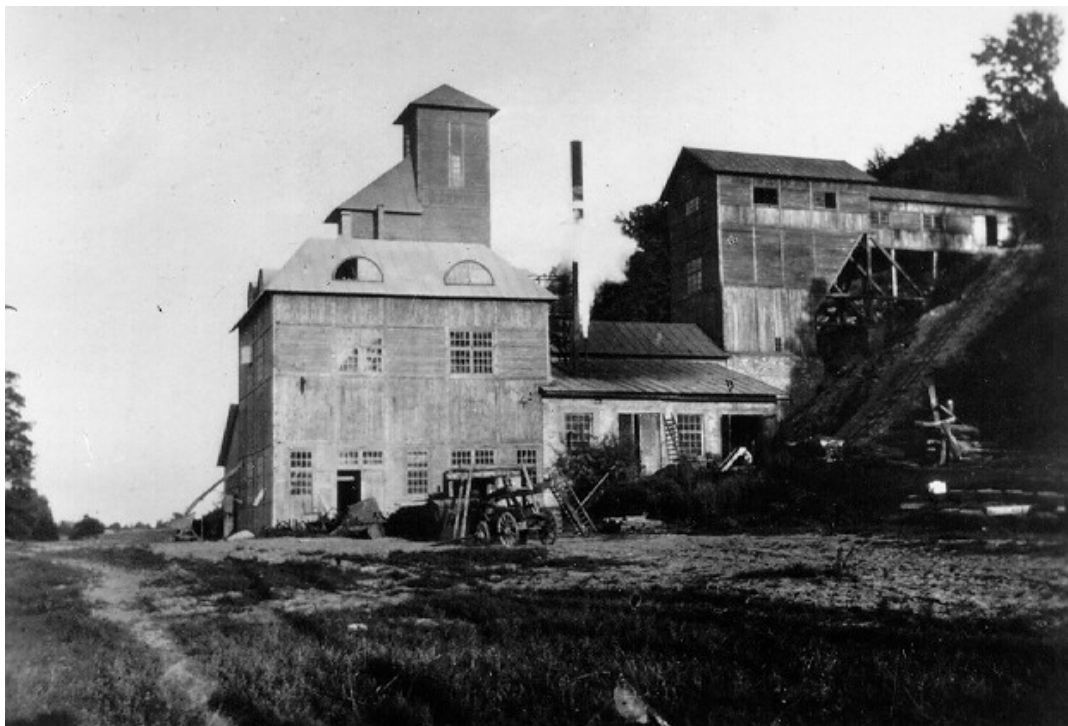
Joonis_4.74 Ülgase fosforiidikaevanduse tehno kompleks kolmekümnendatel aastatel

Kaevandus rajati 1921...1923. Fosforiidikihind avaneb klindis, mistõttu mäetöid oli sobiv avada stollidega. Klindi jalamile ehitati tehno kompleks (Joonis_ 4 .74), mille ülemiselt tasandilt (20 m kõrguselt) klinti suunduv kaevandus hakkas toodangut andma 1924. Kuna täpseid mäetööde plaane pole seni õnnestunud leida, põhineb mäetööde kirjeldus ja Joonis_ 4 .73 toodud fotoplaan erineva usaldusväärusega allikatel ja vaatlustel. ³⁷

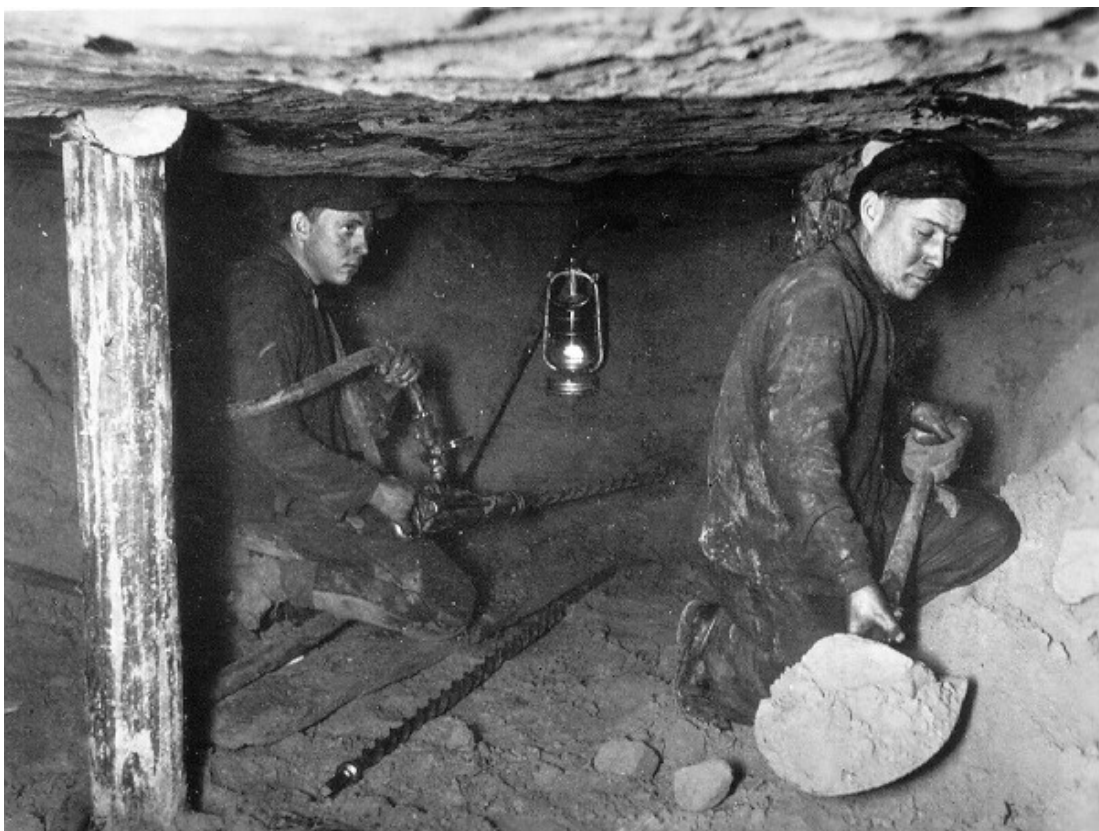
Joonis_4.75 Koristustöö Ülgasel.
Foto Hans Vinkmani kogust

Kasuliku kaevis, ooboluskonglomeraadi kihi väljatav paksus oli kuni 1 m. Raimati³⁸ puur- ja lõhketöödega, puuriti käsipuurmasinatega (perforaatoritega). Kaevis koristati ja veeti välja käsitsi (Joonis_ 4 .75, Joonis_ 4 .76), hiljem hobustega.

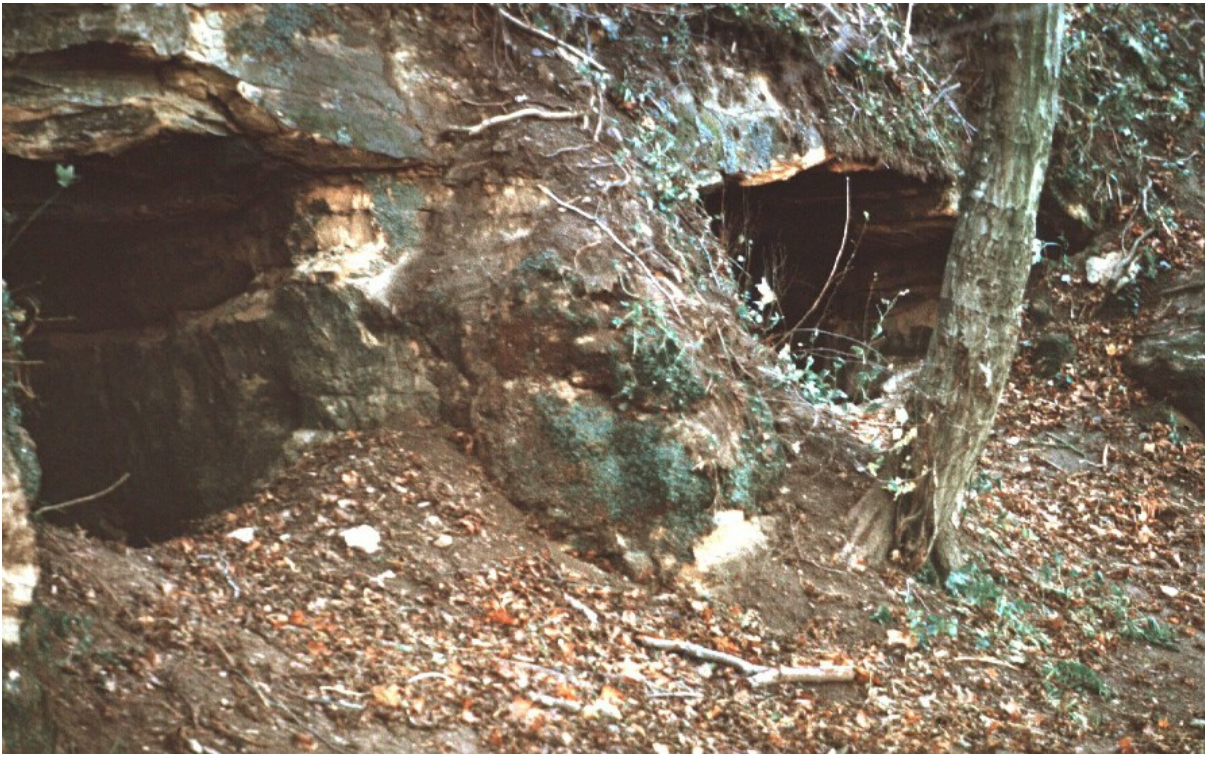
Joonis_4.78 Ülgase fosforiidikaevanduse avatud peastollid

60 aastat pärast kaevanduse sulgemist. E Reinsalu foto

(Joonis_ 4 .78).

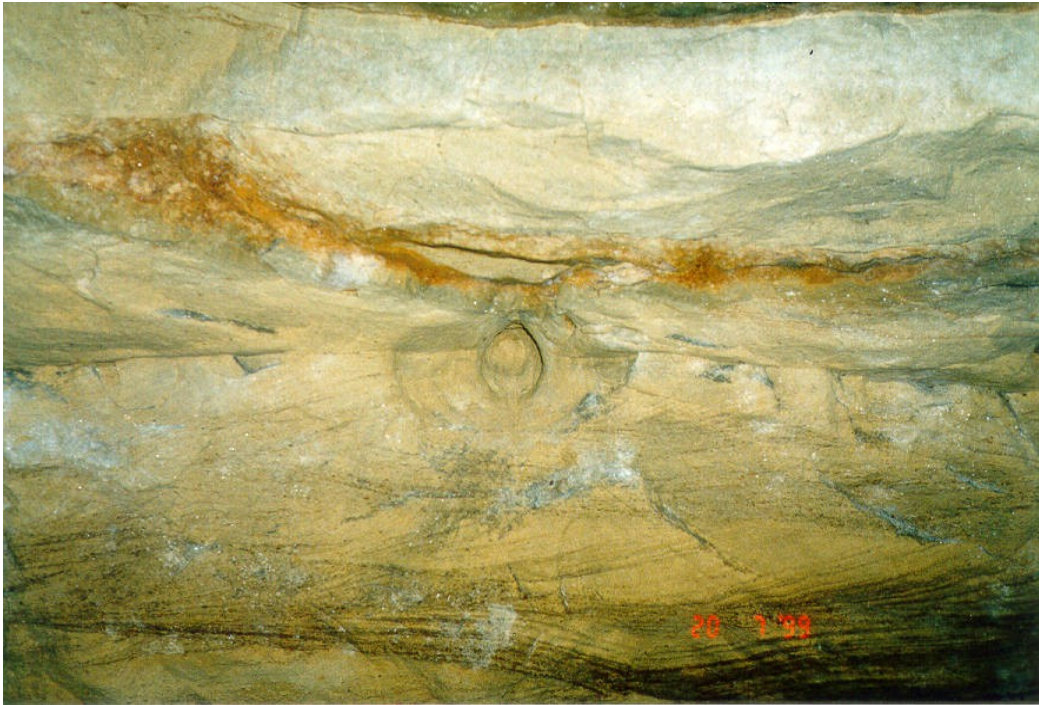
Joonis_4.79 Lõhkeaugu jälg fosforiidis.
I. Valgma foto

(kannusid). Liivakivis oli kannude vahetus ümbruses kivim kokku pressitud (Joonis_ 4 .79), mitte purunenud nagu põlevkivis ja paes (Joonis_ 4 .80). Veel suuremat pressimisefekti võib täheldada savis, näiteks Volga põlevkivilevila Kašpiri põlevkivi vahekihtides. Kivimi pressitavus lõhkelaengu vahetus ümbruses näitab kivimi plastsust. Kuigi pole teada, millist lõhkeainet Ülgasel kasutati, näitab see tähelepanek siiski, et nõrgalt tsementeerunud liivakivi käitub kui plastne kivim. Sellest võib teha mõningaid mäetehnilisi järeldusi, näiteks, et fosforiidi- ja liivakaevanduste tervikute püsivusarvutusi tehes tuleks põlevkivikaevanduste metoodikat kasutada ettevaatlikult.

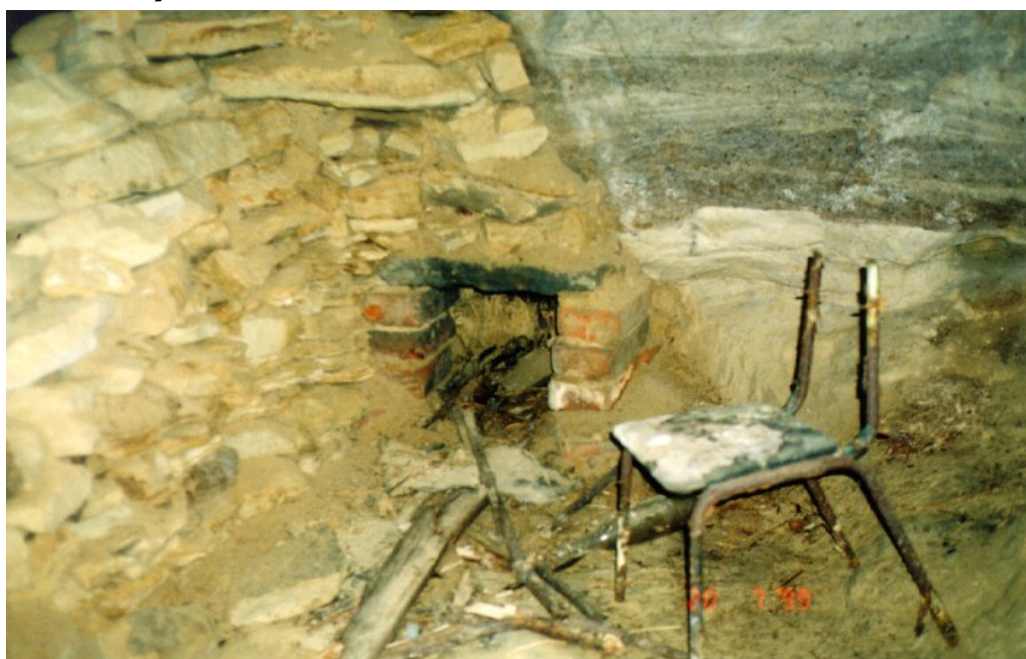
Joonis_4.81 Inimese jäljed Ülgase kaevanduses.
I. Valgma foto

Kaevanduse sulgemisjärgsest tegevusest on jälgi selle kasutamisest (hulkurite) elupaigana (Joonis_ 4 .81) – mingisse kambrisse oli tehtud küttekolle ja magamisase. Hulkurturistidest on käikudesse jäänud taarat ja filmi Karu Süda tegijatelt loomakonte ning jooniseid seinale (vt Joonis_ 2 .53).
