TALLINNA TEHNIKAÜLIKOOL
Energeetika teaduskond
Mäeinstituut

Geotehnoloogia eriala AAGB
Kaupo Rõivasepp, 072395
Bakalaureusetöö AKG40LT
ID: 1339

„ESTONIA“ KAEVANDUSES 2008. A. TOIMUNUD VARINGUD

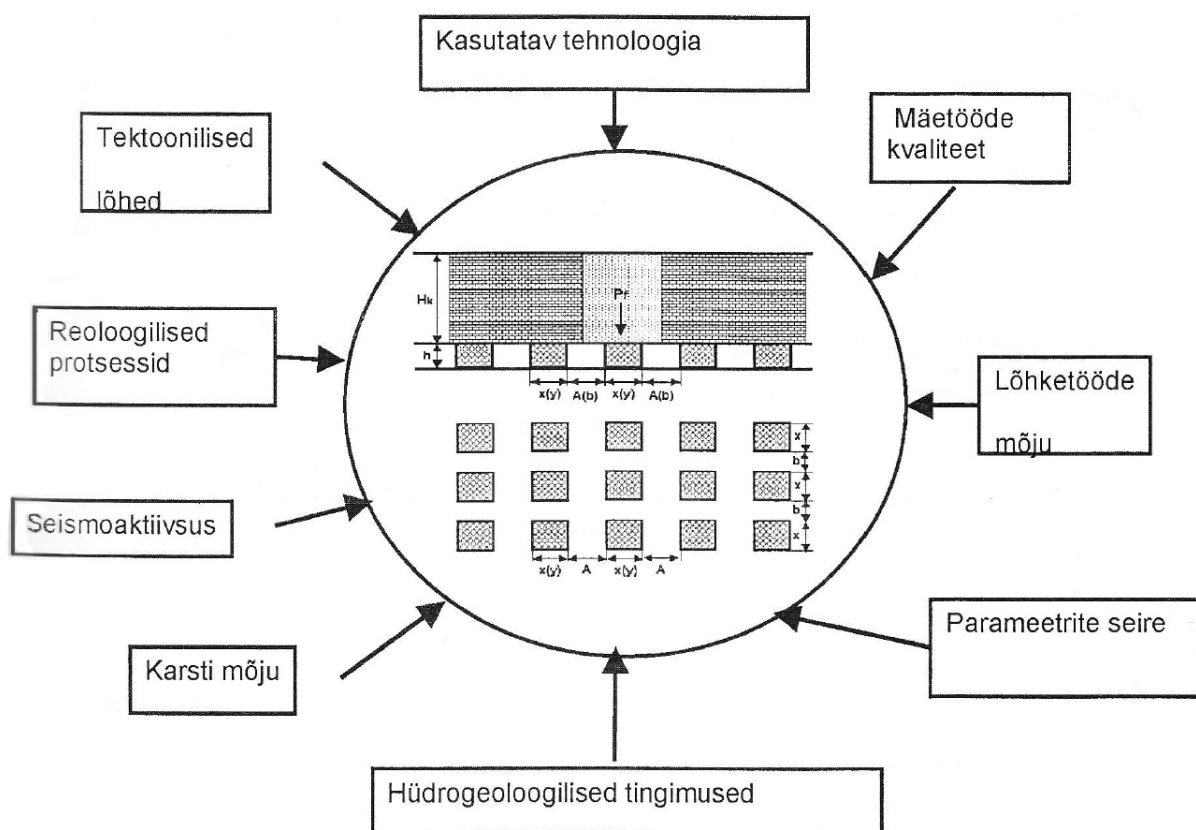
Joonis 5. Kambriplaki varingute mõjufaktorid [17]

Joonis 5 iseloomustab kambriplaki varingute põhilisi mõjufaktoreid.

Uuringud Eesti põlevkivikaevandustes on näidanud, et kambriplaki püsivust mõjutavad nii geoloogilised kui ka tehnoloogilised faktorid. Kambrite ja tervikute mõõtmed erinevad üldiselt projektistest, kuna lõhketööd avaldavad mõju kivimimassiivile. Nad põhjustavad kas olemasolevate lõhede avanemist või uute tekkimist, mis toovad endaga kaasa kivimite tugevuse vähenemise. Tervikute mõõtmete maksimaalne kõrvalekalle ei ületa ± 1 m projektistest. Peale mäetööde avaldavad geoloogilised tingimused küllaltki suurt mõju kambriplaki püsivusele [17]. On teada, et kõigil ülalkirjeldatud põhjustel on kambriplakis toimunud stiihilised (looduslikud, iseeneslikud) varingud nii kaevetööde käigus kui ka peale kambriplakkide väljamist [11]. 2005 aasta andmetel on registreeritud kokku 73 varingut 100 km²-il [14].

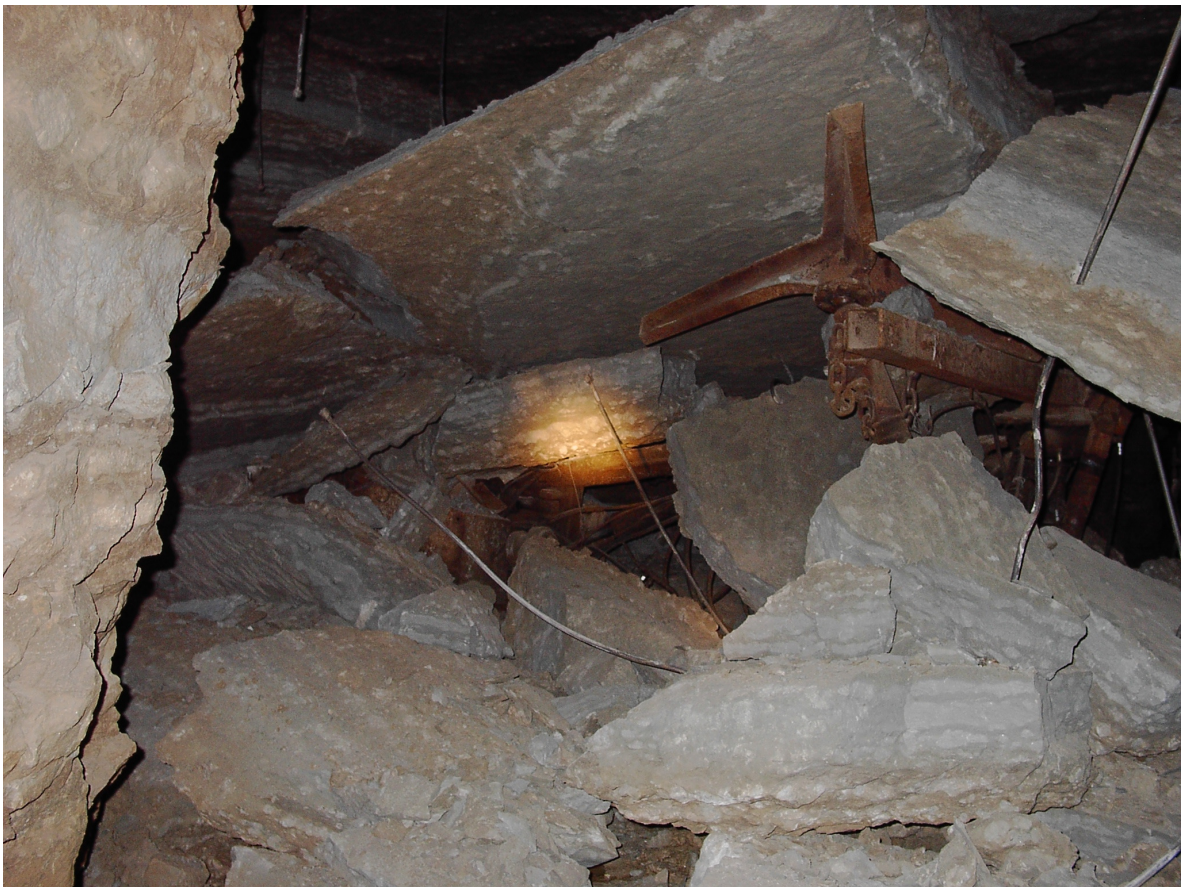
Joonis 6. 2008. a. varing. Foto: O. Nikitin [28]

2008. a. registreeriti Eesti põlevkivimaardlas kaks seismilist sündmust, mis osutusid lähemal analüüsimisel kaevandusvaringuteks (Joonis 6). Mõlemad varingud toimusid enamvähem samas kohas – alal, kus tegutseti aktiivselt kaevandamisega (külgstrekkide 1305-1306 ja 1305-1 vahel, Gr. Lisa 2).

Esimene varing toimus esmaspäeva öösel 21.01.2008 kell 01:30 ja seismoloogid määrasid selle magnituudiks 1,8. Teine toimus teisipäeva öösel 2.07.2008 kell 01:44 ja selle magnituudiks määrati 2,0.

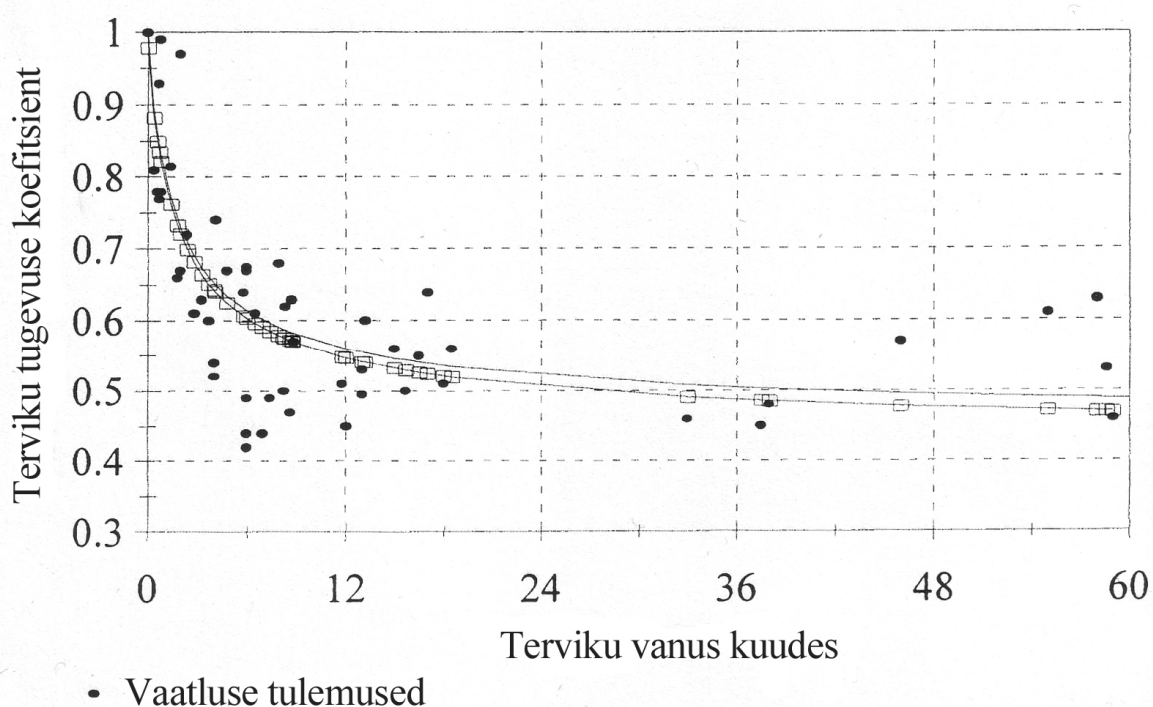
Joonis 13. Kivimimassiivi nõrgenemise protsess ajas [13]

Eesti Energia Kaevandused AS arendusosakonna juhataja O. Nikitini sõnul oli varingute toimumiskohas kattekivimite paksus 58...62 m ja kaeveõõnte (kambrite) kõrgus 3,8 m ning varingute alla jäänud tervikute vanus 6...8 kuud. Eesti leiupaiga põlevkivikihi jaoks tuleb tingliku hetktugevuse ja kestustugevuse alampiiri keskmisteks väärtuseks võtta $R_0 = 16$ MPa ja $R_\infty = 7,0$ MPa [13, 15]. Teatavasti tervikute tugevus ajas väheneb [22]. Kuna tervikute vanuseks hinnati kuni 8 kuud, siis vastavalt allolevale skeemile saadakse terviku tugevuse koefitsiendiks $\sim 0,56$ ja terviku tugevuseks seega 9 MPa (Joonis 13) [13].

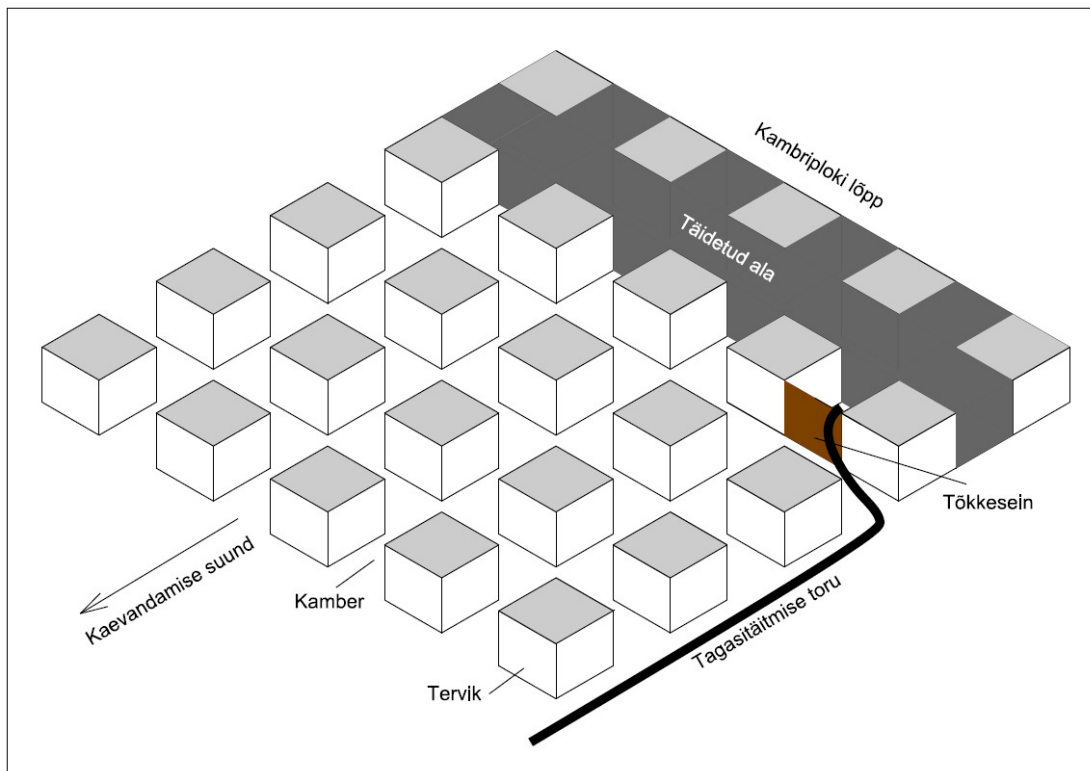
Joonis 16. Kamberkaevandamise kambriploki tagasitaitmise skeem [5]

Siiani kasutatava kamberkaevandamise puhul on võimalik kasutada kivistuvat täitemassiivi tekitates tehistervikud (Joonis 16) [5].

See võimaldab vähendada tervikute mõõtmeid ning põlevkivi tuhka ja lubjakivi koguseid maapinnal. Samuti muutub kaevandatud ala tulevikus stabiilsemaks.

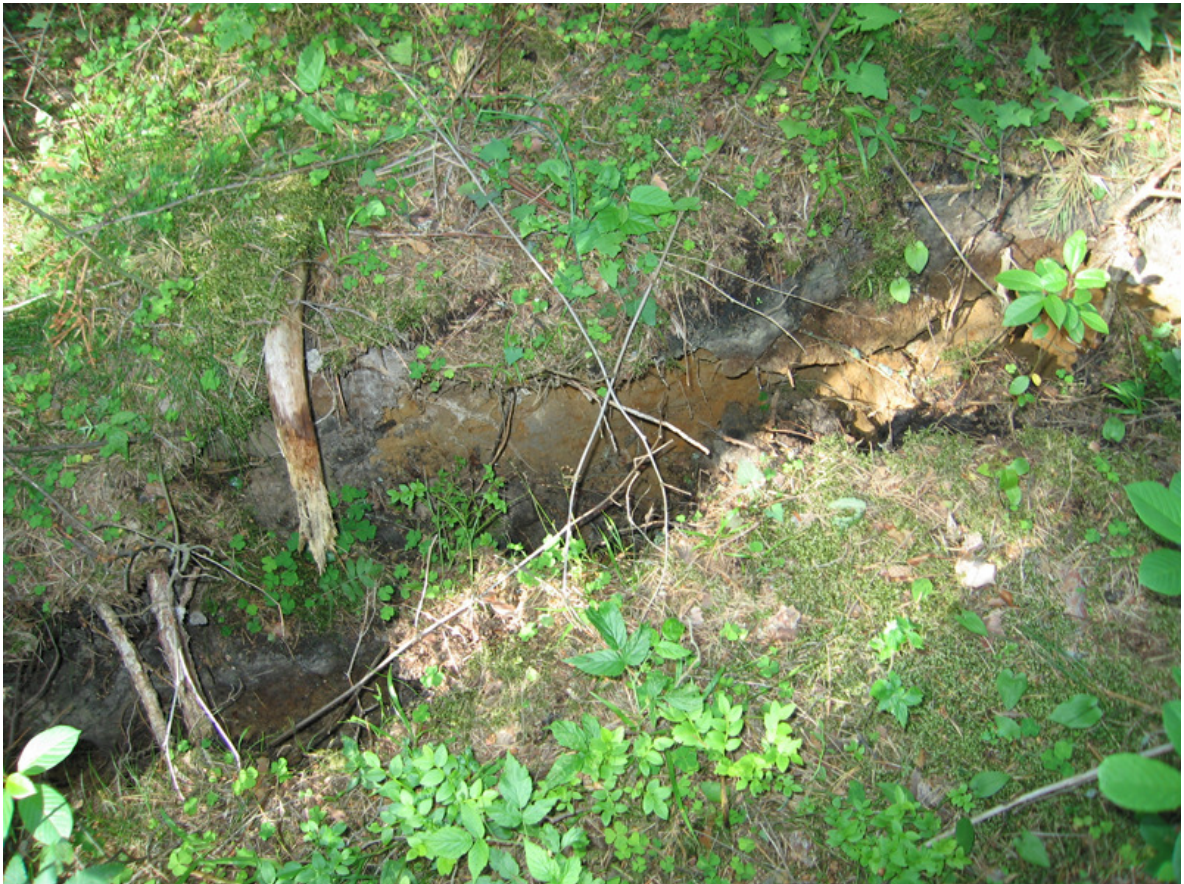
Joonis 18. Varinisenud alal olevad lõhed. Foto: H. Soosalu

Tallinna Tehnikaülikooli Mäeinstituudi ja Eesti Geoloogiakeskuse meeskonnaga uuriti 21.01.2008. a. toimunud varingut nii seismiliselt kui ka keskkonnamõju vaatepunktist. Mäeinstituut korraldas 17.06.2008. a. välitöö jaanuarikuise varingu keskkonnamõju hindamiseks ja mõõtmiseks. Varing toimus metsaga kaetud alal ja selle tagajärjed maastikul olid üsnagi dramaatilised (Joonis 18).

Varingu asukohta märgistasid kuni paarikümne sentimeetrised lõhed ja vajunud ala tsentri suunas kaldu olevad puud. Mõõdistamiste järgi oli maapind vajunud kuni 2,0 meetrit [27].

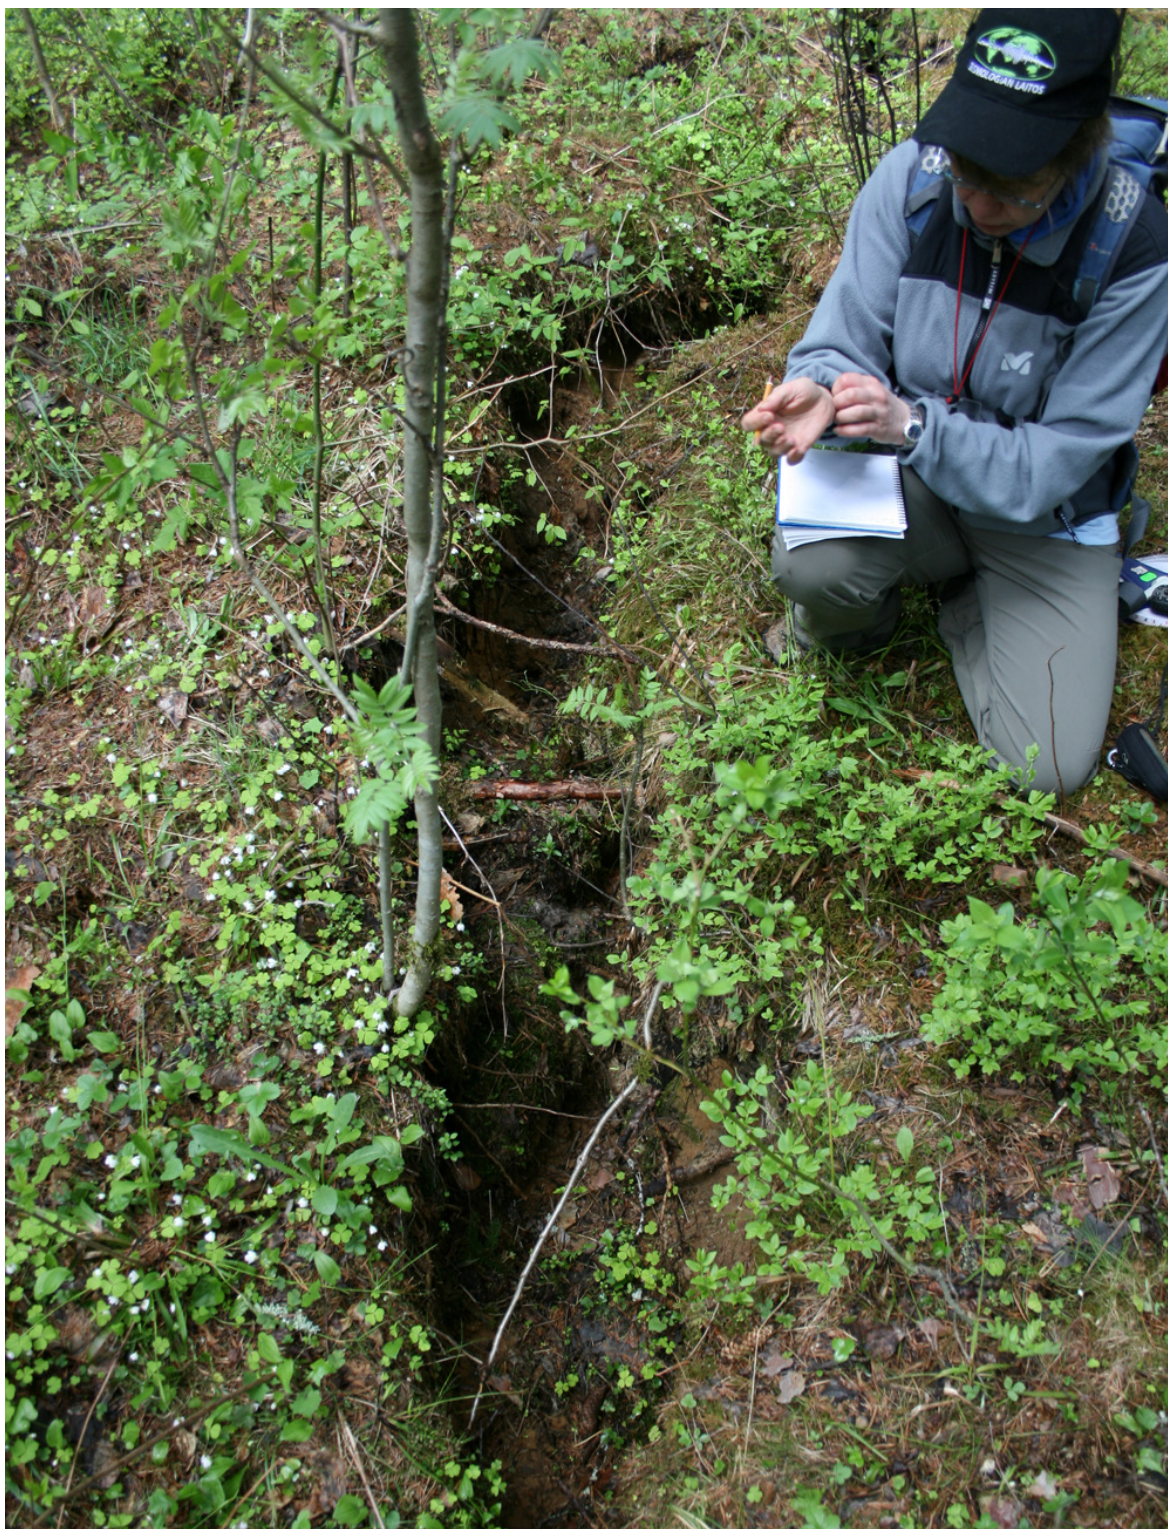
Joonis 20. Lõhe I varingu idaservas

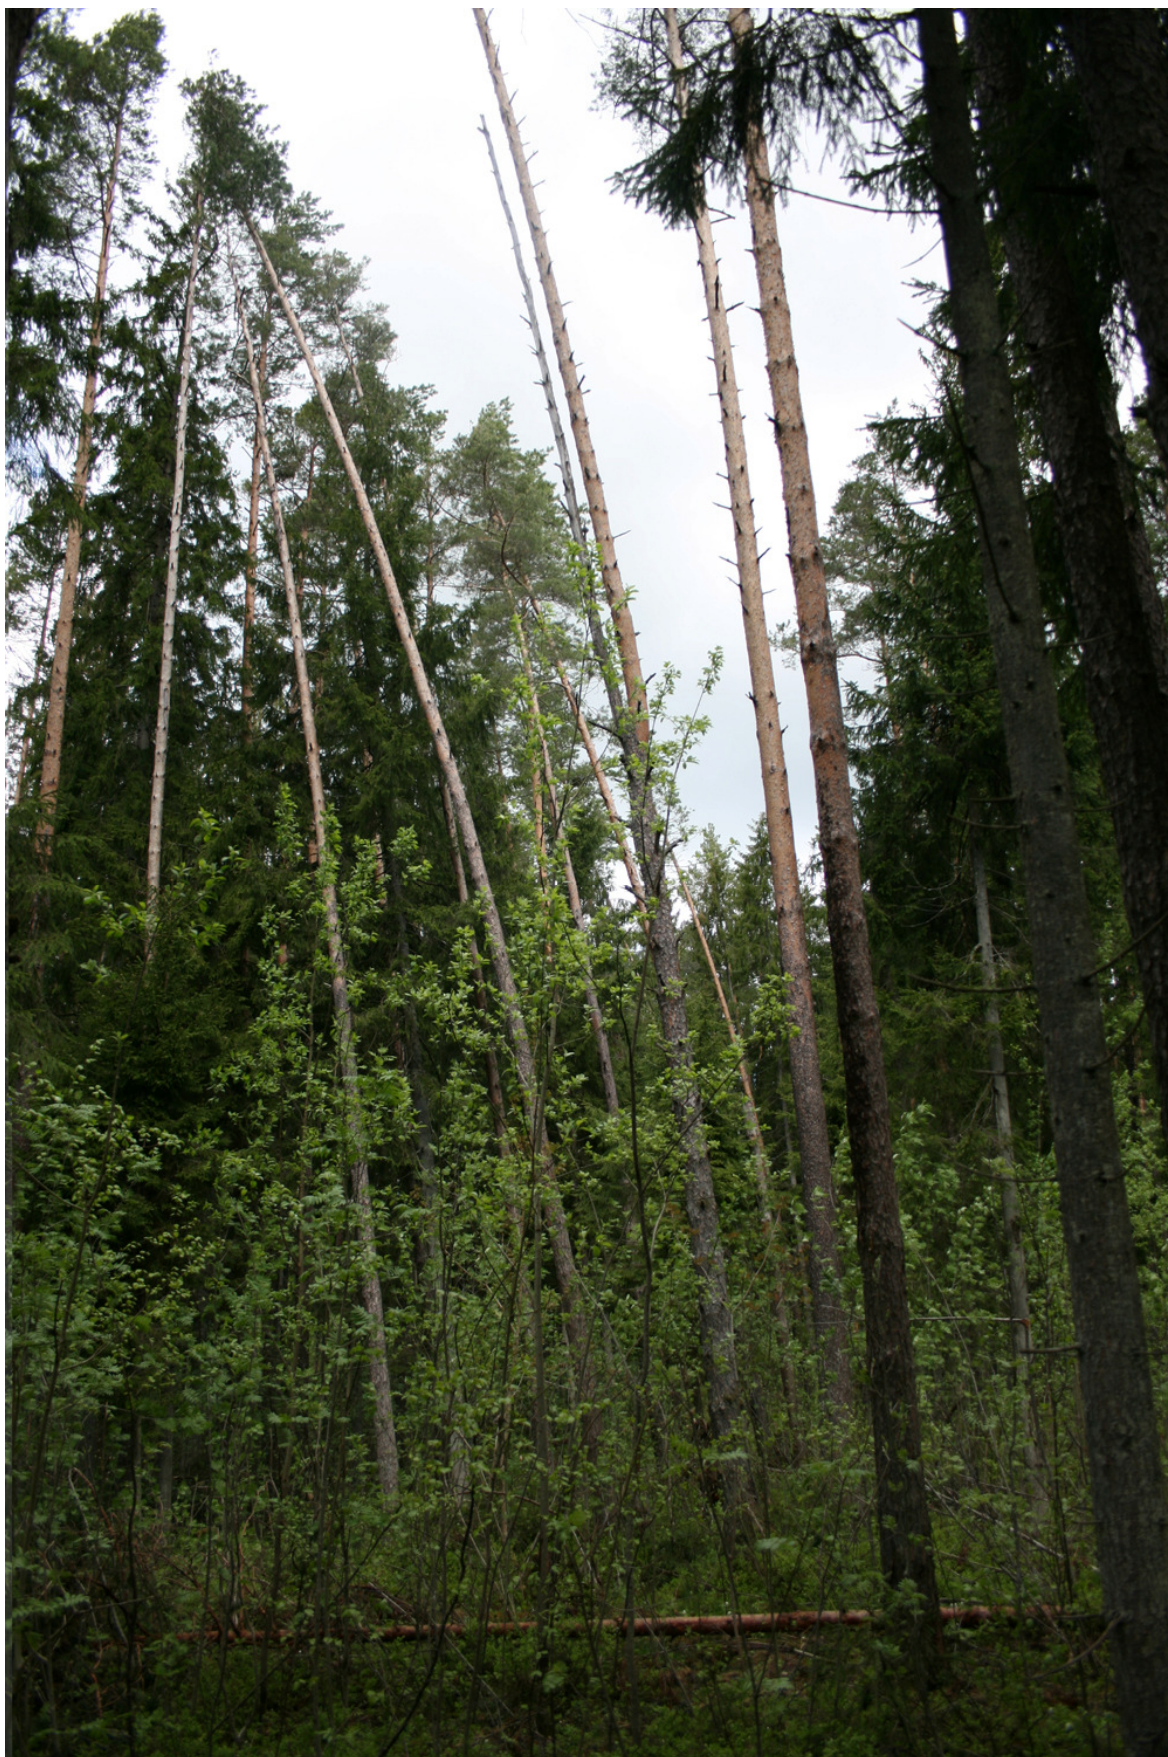
Joonis 21. Kaldunud puud vajumi tsentri suunas

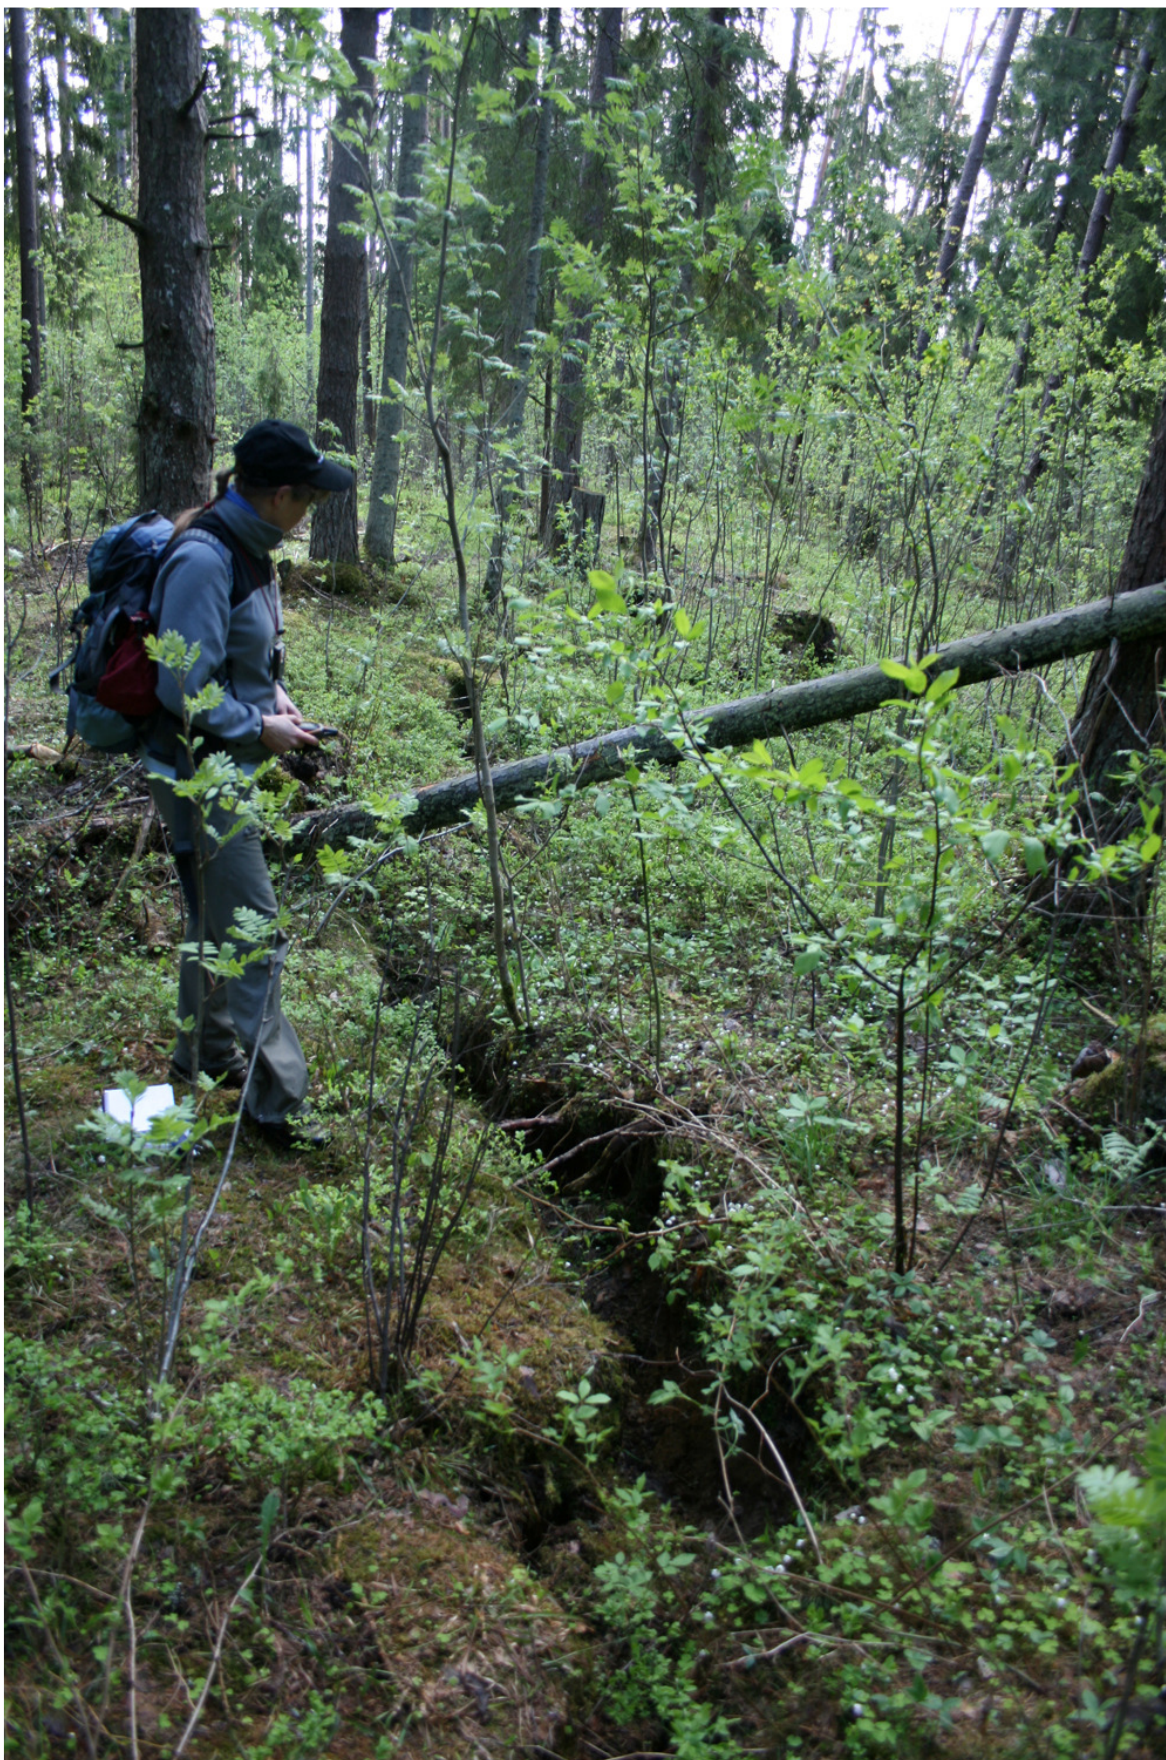
Joonis 22. Lõhe I varingu idaservas
