# **PÄRNU KESKLINNA SILLA SEISUKORRA MÄÄRAMINE JA REMONDI LAHENDUSED**

## **PÄRNU CITY CENTER BRIDGE CONDITIOIN ASSESSMENT AND RECONSTRUCTION SOLUTIONS**

MAGISTRITÖÖ

Tallinn 2020

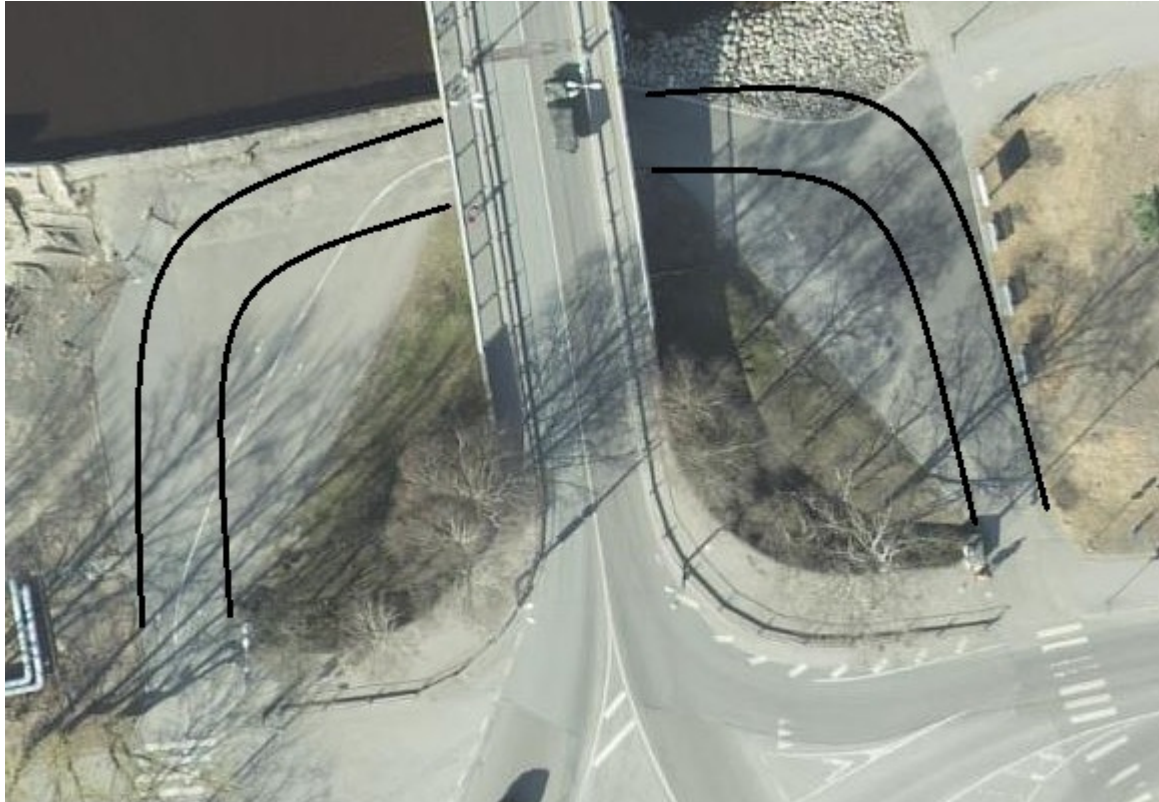
1. Silla all on probleemiks nähtavus silla alt läbi liikudes. Silla kaldasambad silla alt läbi liikujate vaatevälja. Õnnetuste oht suurem jalgratturitega, kes liiguvad olulisemalt kiiremini kui jalakäijad, seega on vajalik suurem nähtavuskaugus. Seda saaks parandada muutes silla alt läbi mineva kõnnitee trajektoori (skeem 3.1). Olukorda saab suhteliselt lihtsalt parandada. Tuleb freesida pealesõitudel ol.ol asfaltkatet ja freestud ala tuleb haljastada.

**Skeem 3.1** Mustade joontega silla alt läbiminev jalg- ja jalgratta tee muudetud trajektor

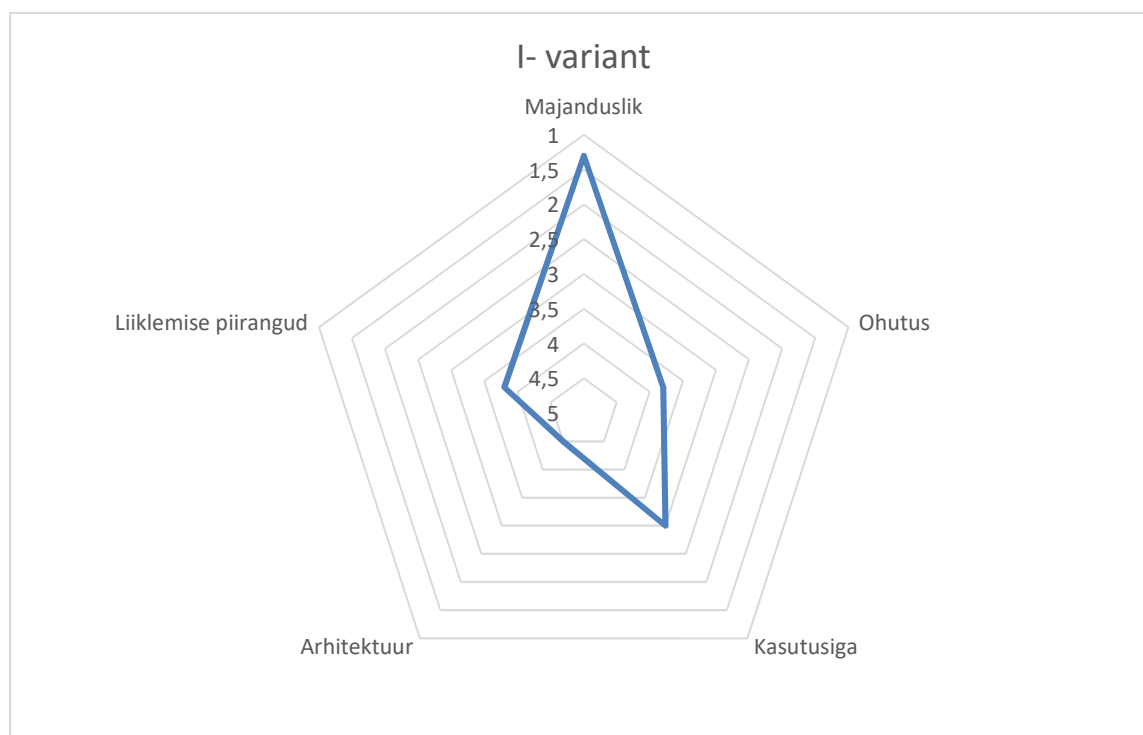
Toimivus näidikute graafiline kokkuvõte on toodud skeemil 5.1, kuhu on kokku pandud kõik 5 toimivusnäidikut. Mida suurem on graafiku pindala, seda parem on olukord. Variant I graafiku pindala on 11,5 ühikut maksimaalsest 70-st ühikust. Maksimaalset võimaliku pindala on võimalik saavutada ainult teoreetiliselt lühiajalisel vaatel. Variant I remondi eesmärgiks on tagada sillal seisundinõuded ning valgusti postide eemaldamisega kõnniteelt, paraneb mõnevõrra ka kergliiklejate liiklemistingimused.

**Skeem 5.1** Remondi variant I toimivusnäitajate kokkuvõtlik skeem

- Silla vuukide korrastamine ja neile äravoolu rennide torude paigaldamine;
- Teraskonstruksioonide puhastamine ja töötlemine korrosiooni aeglustamiseks vuukide piirkonnas
- Lagunenud põiksidemete taastamine terastalastikul
- Tekiplaadi lokaalsete piirkondade puhastus ja armatuuri kaitsmine korrosiooni kaitsekihiga ja remont torkreet betooniga (eriti konsoolne kõnnitee osa)
- Kõnnitee osa pealt 8 valgustimasti eemaldamine ja võimalusel paigaldamine silla küljele liikumisruumist välja poole
- Sõidutee uus kulumiskiht koos markeeringuga

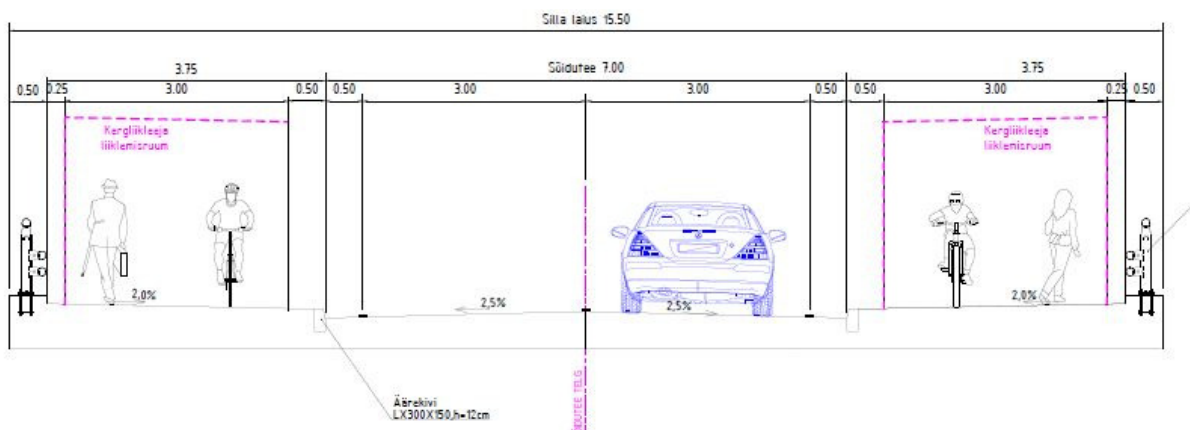
**Joonis 5.1** Silla uus ristlõige

Silla kogu laiuks valitud 15,5 m koos ohutusladega (*joonis 5.1*) Mõõtkavas joonis on lisa 3. Sõidutee laius kokku 7 meetrit ning kummalgi pool kõnnitee osa laiuks 3 meetrit.

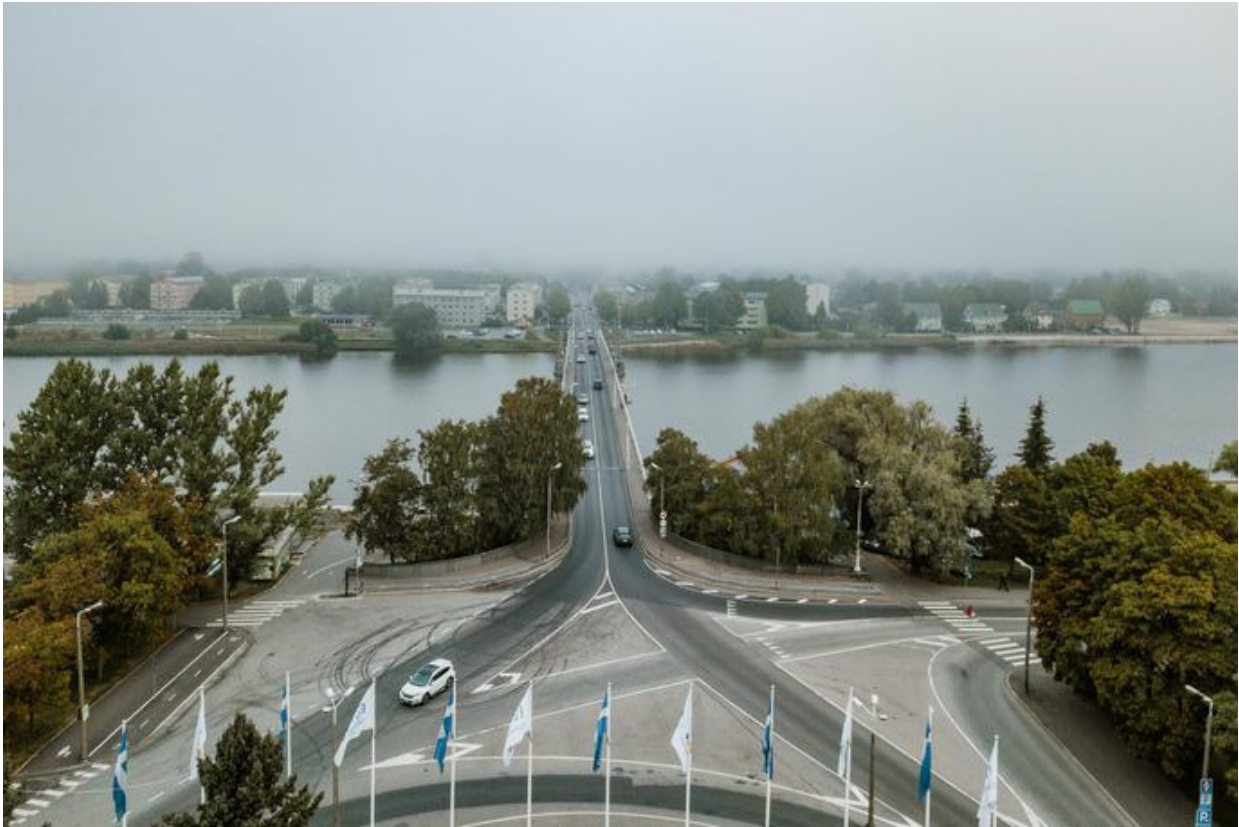
Ristlõike valikul on lähtutud standardis EVS 843:2016 linnatänavad tabeliga 6.1 ja 8.1 (tabelid 5.1 ja 5.2). Projekteerimise tase on valitud hea ja kiiruspiirang on sama, mis hetkel kehtiv, 40 km/h. Kiiruspiirangu samaks jätmine on põhjendatud liiklusohutusest lähtuvalt. Pärnu kesklinna poolsel osal on silla peale sõidul küllaltki järsk hargnemine (foto 5.1). Ka tänase kiirus piirangu juures on kesklinna poolsel küljel sillale ja sillalt ära sõit võrdlemisi keerukas. Kiirus piirangut tõstes oleks projekteerimise taseme hea saavutamiseks vajalik ristlõiget suurendada.

**Foto 5.1** Keslinna poolne sillale pealesõidu järsk hargnemine (Mailis Ollino)

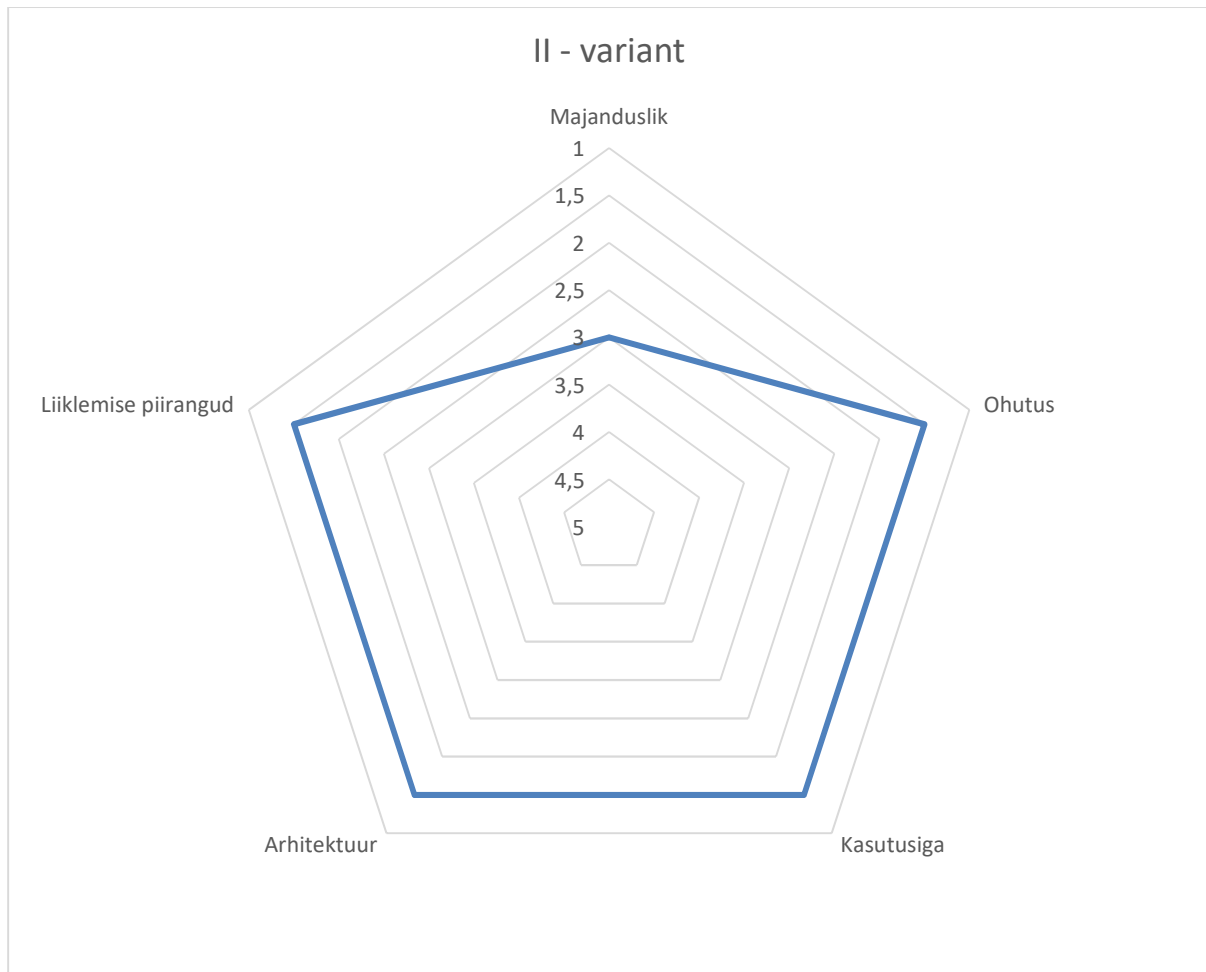
Toimivus näidikute graafiline kokkuvõte variandi II puhul on toodud skeemil 5.2. Graafiku pindala on 44,8 ühikut maksimaalsest 70-st ühikust.

**Skeem 5.2** Remondi variant II toimivusnäitajate kokkuvõtlik skeem

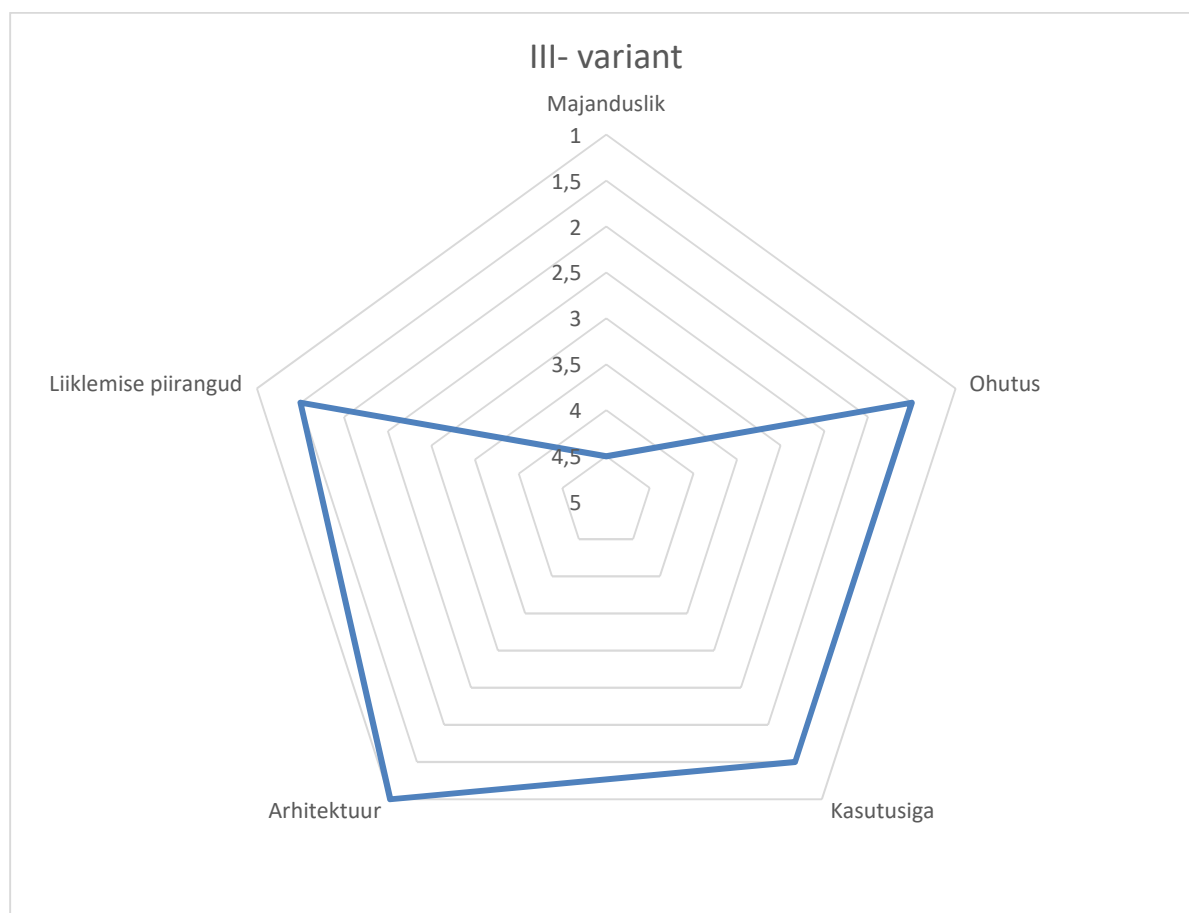
Toimivus näidikute graafiline kokkuvõte variandi III puhul on toodud skeemil 5.2. Variant II graafiku pindala on 38,5 ühikut maksimaalsest 70-st ühikust.

**Skeem 5.3** Remondi variant III toimivusnäitajate kokkuvõtlik skeem

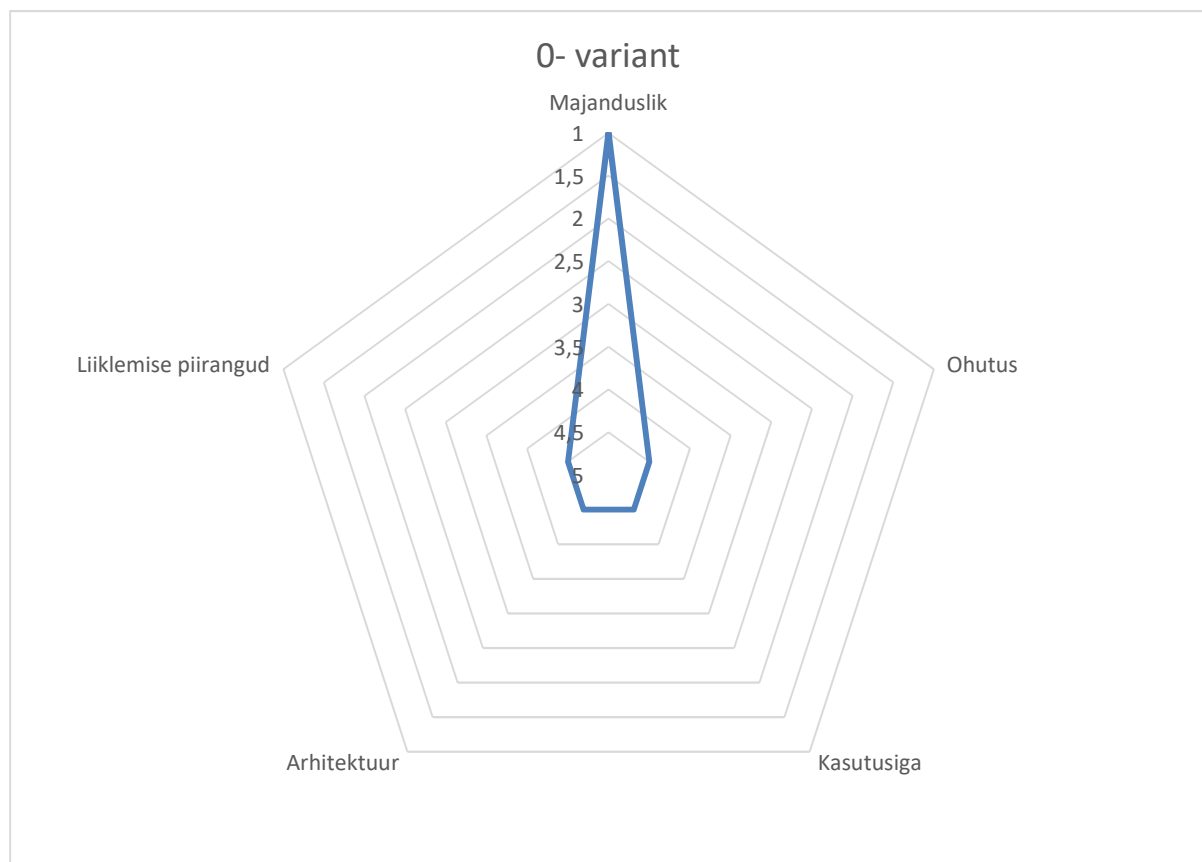
Toimivus näidikute graafiline kokkuvõte variandi II puhul on toodud skeemil 5.2. Graafiku pindala on 8,7 ühikut maksimaalsest 70-st ühikust.

**Skeem 5.4** Ei tee midagi (0-variant) toimivusnäitajate kokkuvõtlik skeem

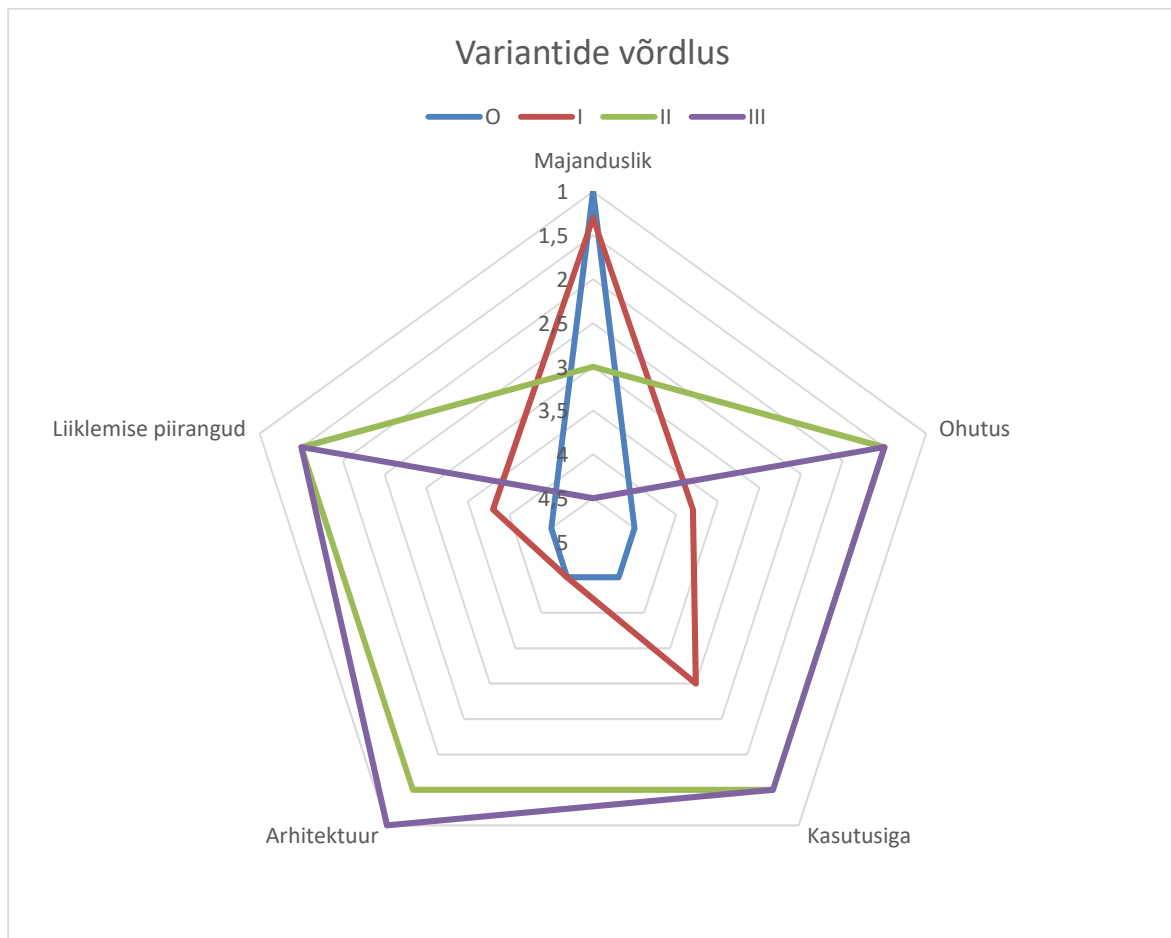
Skeemil 6.1 on toodud kõikide remondi variantide võrdlus koos 0-variandiga (ei tee midagi). Skeemil kujutatud olukord on staatiline, seetähendab ajalist mõõdet ei ole kasutatud. Variantide toimivusnäitajate numbrilised väärtused on tabelis 5.5. Kõige suurema pindalaga (44,8 ühikut) stsenaarium on variant II, tekiplaadi vahetus ja talade korrosiooni tõrje. Sellele järgneb variant III (8,7 ühikut), kogu pealisehituse vahetus sh talad. Remondi variantidest kõige väiksem pindala on remondi variandil I (11,5 ühikut), uuendatakse asfaldist kulumiskiht ning korrastatakse vete ärajuhtimise süsteem.

**Skeem 6.1** Remondi variantide toimivusnäitajate kokkuvõtlik võrdlusskeem
