# SUITSUSAUNAD OTEPÄÄ VALLAS: TEHNILISE SEISUKORRA HINDAMINE, PROBLEEMID JA VÕIMALIKUD LAHENDUSED

SMOKE SAUNAS IN OTEPÄÄ RURAL MUNICIPALITY: TECHNICAL CONDITION  
ASSESSMENT, PROBLEMS AND POSSIBLE SOLUTIONS

MAGISTRITÖÖ

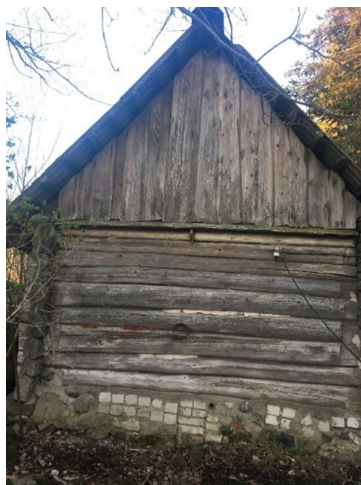
**Joonis 4** Telliskividega asendatud alumine palgirida; montaaživahu ja tsementmördiga täidetud palgivahed

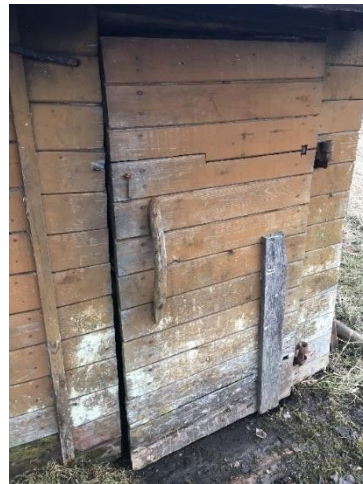
**Joonis 8** Viltu vajunud ning voodrilaudadega kaetud välisuks

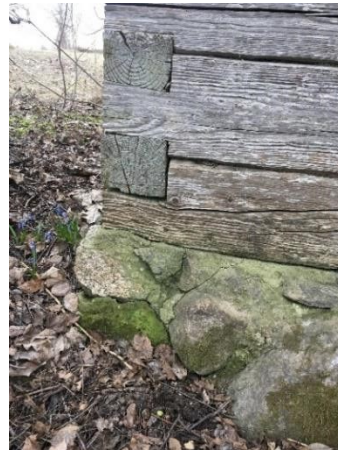
Joonis 3 Niiskuskahjustustega sokkel
