**JAANI TALU ELUHOONE INVENTARISEERIMINE,  
TEHNILISE SEISUKORRA HINDAMINE JA  
REKONSTRUEERIMISE ARHITEKTUURNE  
PÕHIPROJEKT**

**INVENTORY OF JAANI FARM RESIDENTAL BUILDING,  
ASSESSMENT OF THE TECHNICAL CONDITION AND MAIN  
ARCHITECTURAL PROJECT OF RECONSTRUCTION**

MAGISTRITÖÖ

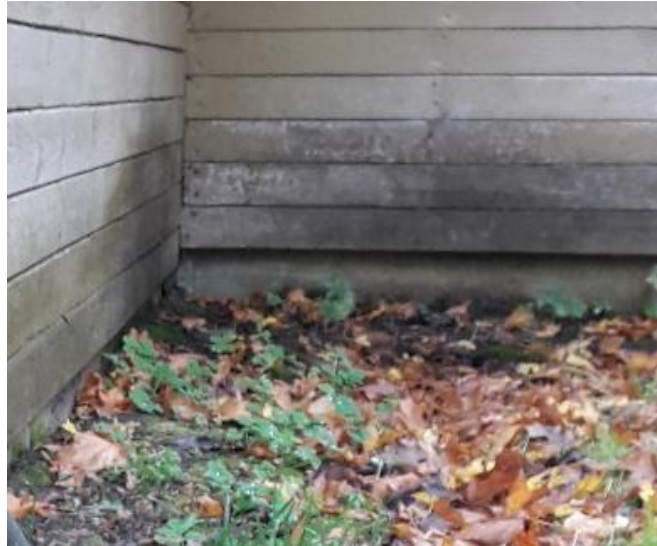
Joonis 2.10 Sokli kõrguse erinevused laudise paigalduse tõttu (autori foto, märts 2021)

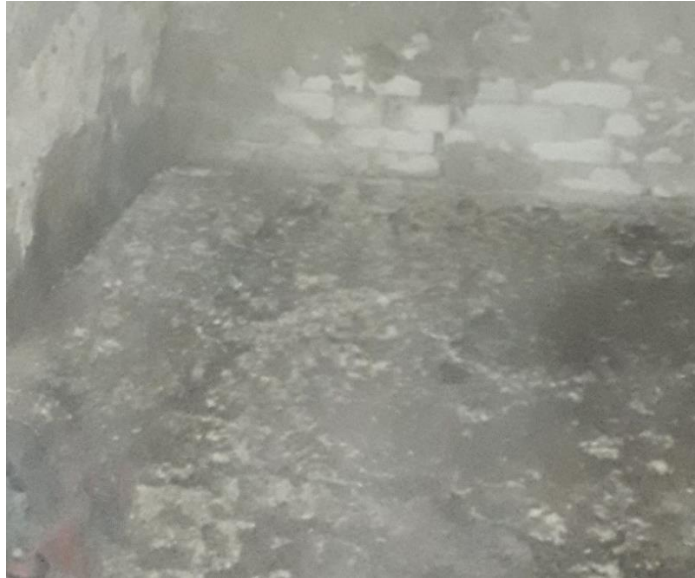
Joonis 2.12 Paekividest keldri põrand (autori foto, märts 2021)

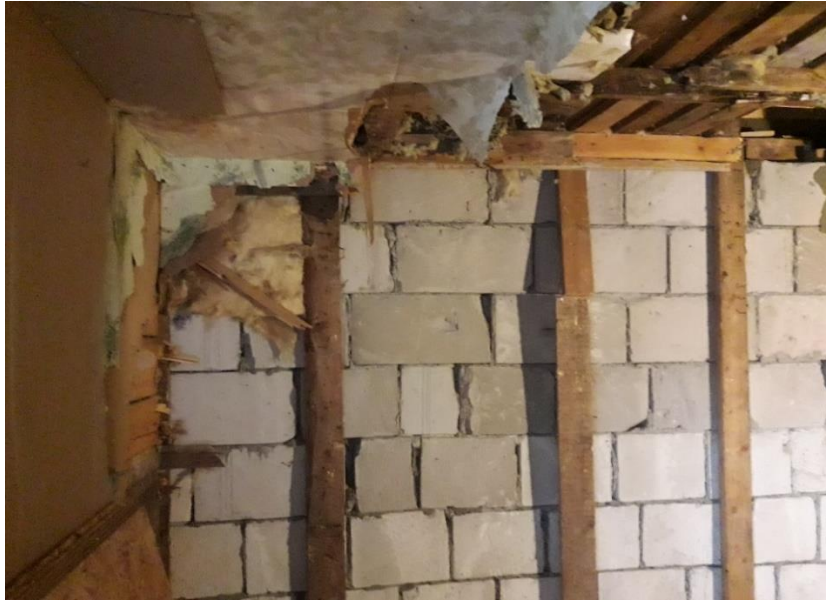
Hoone põhjapoolse laienduse välisseinad on tuhaplokkidest (Joonis 2.14). Väljast on seinad kaetud 50 mm puitkarkassi (vahel vill), Mistra vaipkatte, roovi ning horisontaalse voodrilauaga. Seest on seinad kaetud 50 mm karkassi (vahel vill), musta laua ning papiga.

Joonis 2.14 Hoone põhjapoolse osa välissein seestpoolt (autori foto, märts 2021)

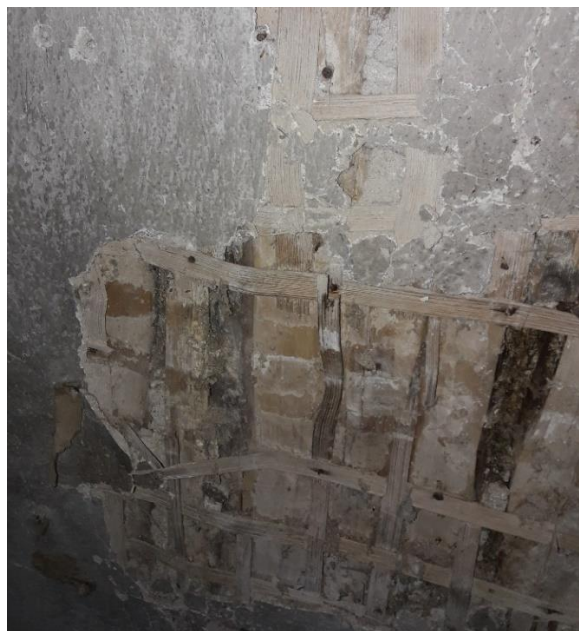
Hoone lõunapoolse osa ning kahe hooneosa vahel olevad siseseinad on säilinud esialgse hoone seinad (Joonis 2.15), mis toetuvad samuti maa- ning paekividest vundamendile. Sarnaselt välisseintele on ka siseseinad aja jooksul juurde saanud lisakihid – kipsplaat, roov (vahel soome papp, EPS või vill) ning kipsplaat.

Joonis 2.15 Hoone lõunapoolse osa esialgsest hoonest säilinud krohvivõrgu ning krohviga kaetud palksein (autori foto, märts 2021)

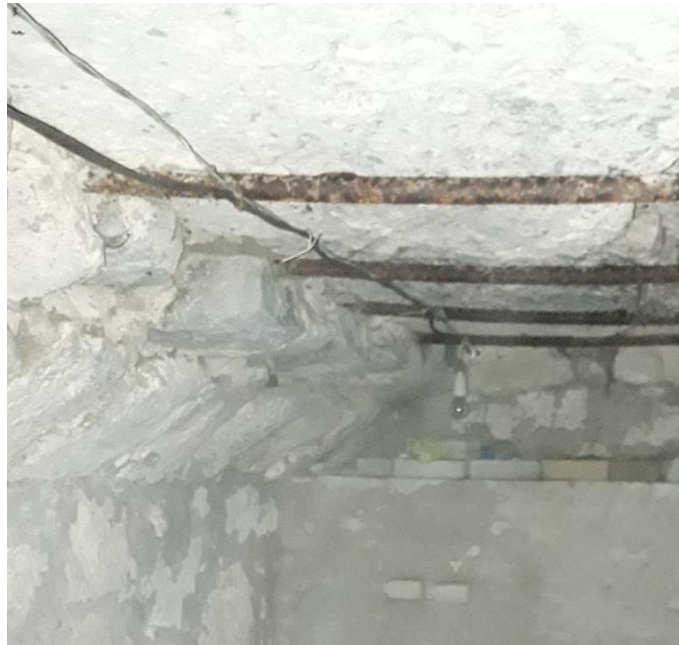
## Keldri seinad

Joonis 2.16 Hoones olev esialgne maakelder (autori foto, märts 2021)

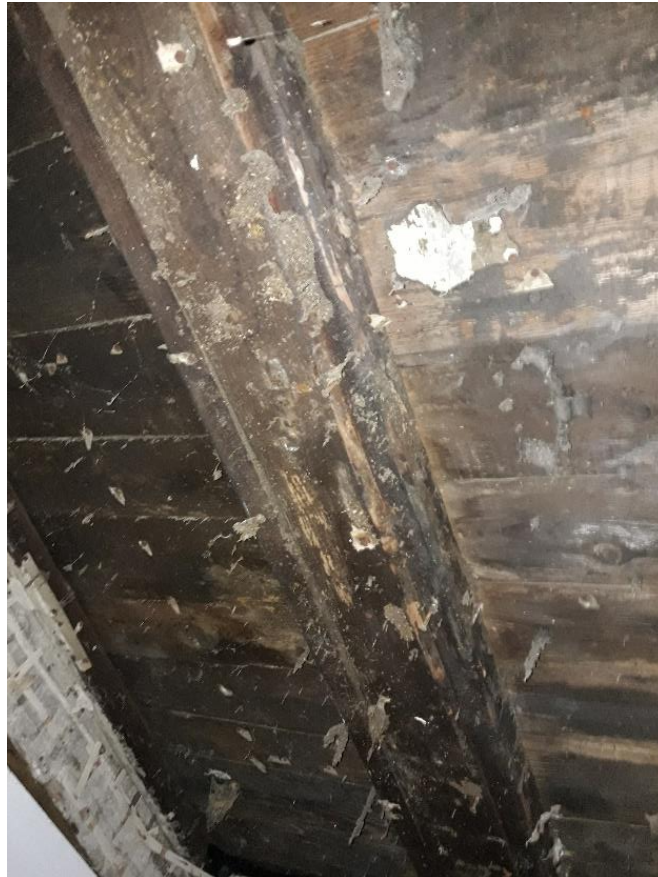
Hoone lõunapoolse osa esimese korruse ning katusekorruse vaheline vahelagi on esialgsel 150x180 puidust laetaladel, mis asetsevad teineteise kõrval sammuga 900 mm (Joonis 2.20). Talade alumisse kolmandikku on kinnitatud 30x50 mm prussid, millele toetuvad 30 mm lauad. Laetalade vahele on veel paigutatud laudadest alla poole EPS või mineraalvill ning peale poole mullasodi. Talad ise on alt poolt kaetud vaiba, roovi ning kipsplaadiga ning pealt poolt musta laua ning laudpõrandaga.

Joonis 2.20 Hoone lõunapoolse osa esimese ning katusekorruse vaheline vahelagi (autori foto, märts 2021)

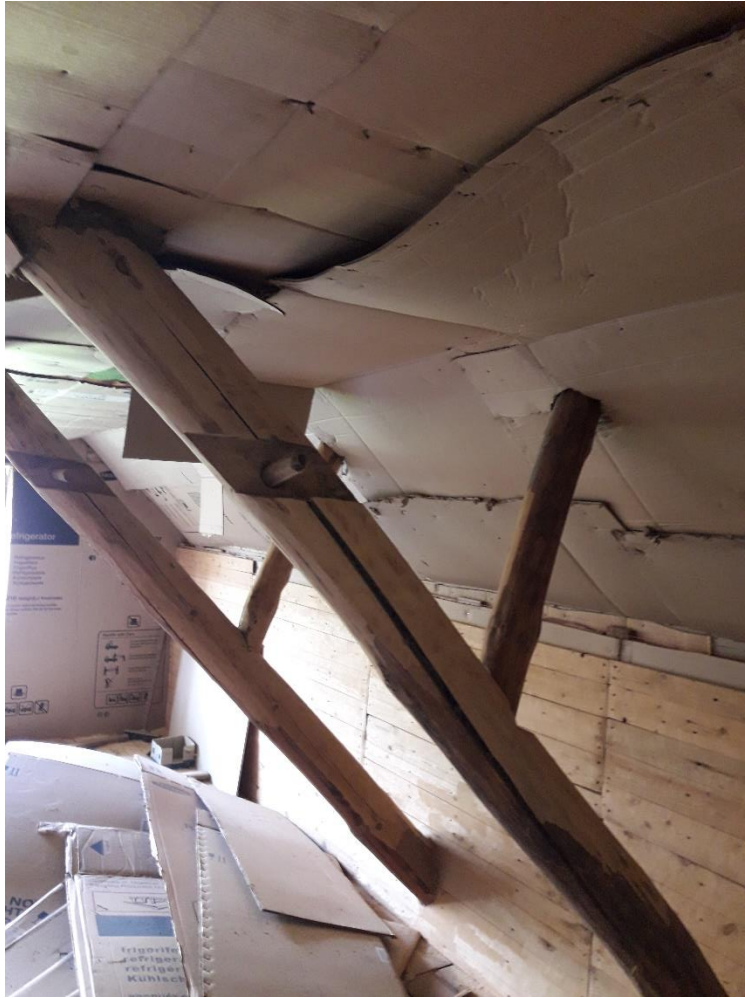
ruberoid ning pilliroog. Eterniidist osa katab samblakiht (Joonis 2.23). Kuna põhjapoolsel osal on katusekorrusel katuslagi, siis on sarikate vahele paigaldatud mineraalvill või eps, mis seest poolt on kaetud papi, roovi ja laudisega (Joonis 2.24).

Joonis 2.24 Lõunapoolse osa papiga kaetud lagi ning katuslagi (autori foto, märts 2021)

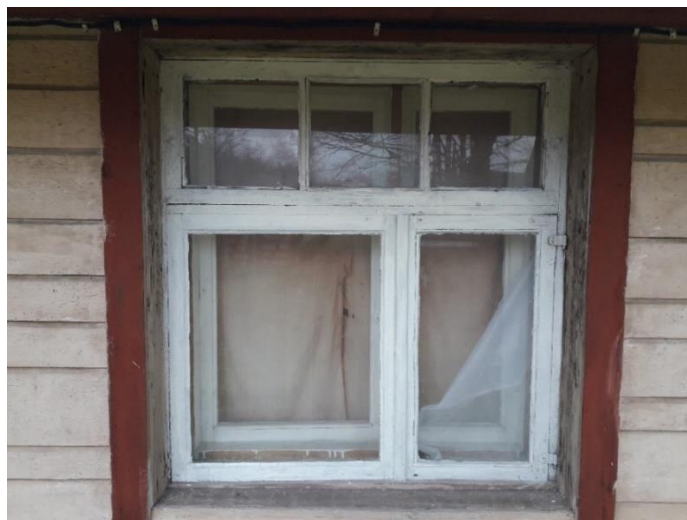
Käesoleva lõputööga käsitletaval hoone aknad on puitraamidega. 1930. aastaks valminud hoonest on säilinud kolm algupärast akent (välisosa), mis asuvad elamu lõunapoolsel küljel (Joonis 2.26). Algupäraste akende detailjoonised koos mõõtudega on toodud graafilises osas (PP-AR-30 ning PP-AR-31). Hoone ülejäänud aknad on erinevatest ajajärgudest, mõni originaalaknale sarnane (Joonis 2.27), ent mõni täiesti uudse välimusega (Joonis 2.28). Üleüldine akende seisukord on rahuldav.

Joonis 2.26 1930. aastaks valminud hoone algupärane aken (autori foto, märts 2021)

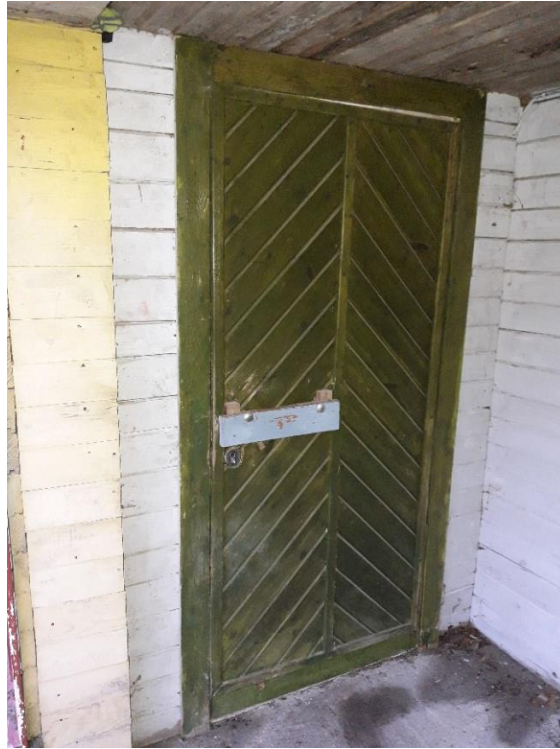
Hoonel ei ole kahjuks säilinud ühtegi ust 1930. aastast. Kõik välisüksed on asendatud vineerustega, millele on peale löödud laudis välimuse parandamiseks ning selleks, et sobiks maamajale (Joonis 2.29). Olemasolevad ukSED on ebapiisava õhupidavusega ning suure soojuslähivusega. Uste üleüldine seisukord on rahuldav.

Joonis 2.29 Laudisega kaetud vineeruks (autori foto, märts 2021)

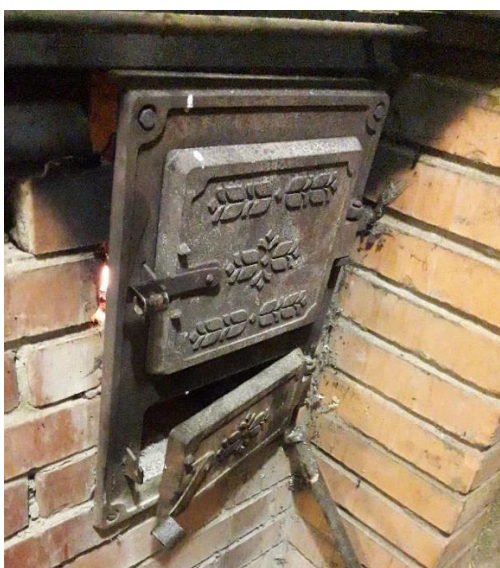
Pliidi puhul on probleemseid kohti rohkem. Ukse kinnitid lahti tulnud ning uks püsib omal kohal ainult tänu toele (Joonis 2.36). Pliidiraual toed kohati ära kadunud ja raud ise puruks (Joonis 2.37).

Joonis 2.36 Pliidi lahti tulnud uks (autori foto, märts 2021)

Küttekolded tuleb üle vaadata oma ala spetsialistil ning seejärel teostada kas parandus või rekonstrueerimistööd.

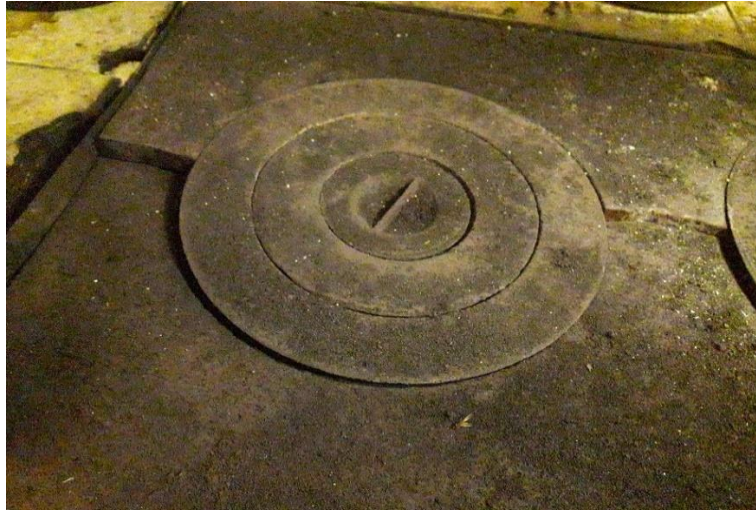
Joonis 2.37 Ära vajunud ning purunenud pliidiraud (autori foto, märts 2021)

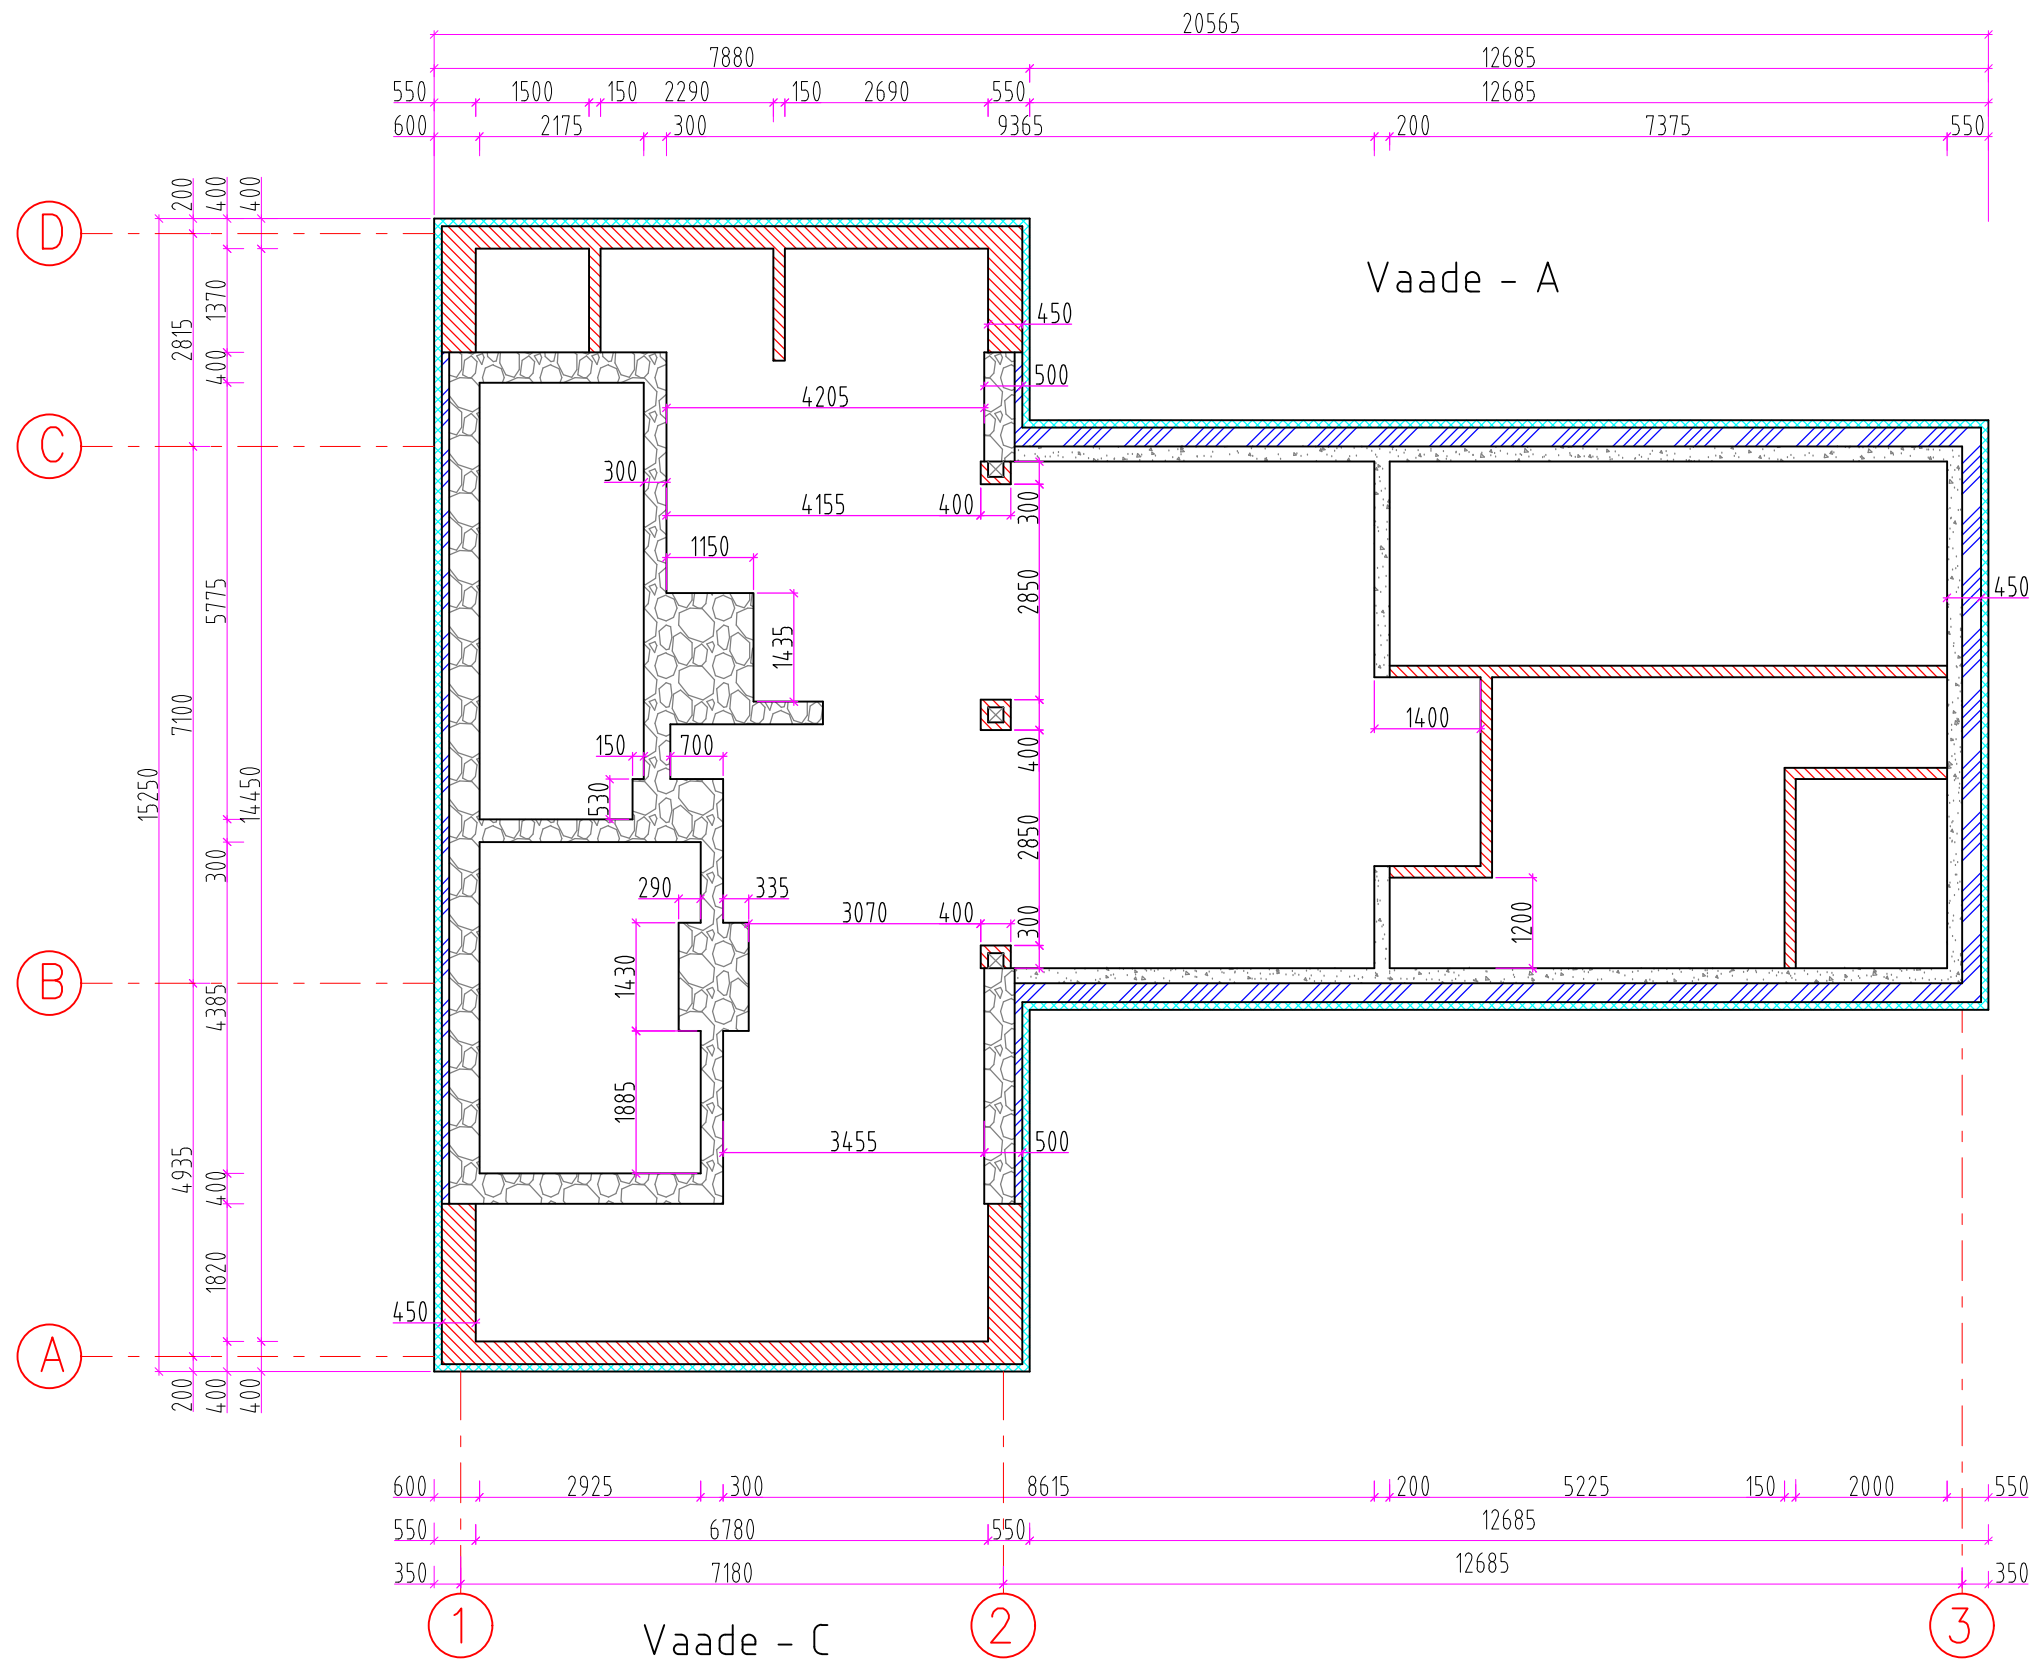
TTÜ INSENERITEADUSKOND		Magistritöö	Leht / Lehti: <b>11/32</b>
Koostaja: Priidik Vapper		Projekteeritud hoone vundamendi plaan	
Juhendaja: Aime Ruus			
Juhendaja: Taisi Kadarik		Joonise nr: PP-AR-11	Formaat: A3
TalTech Tartu Kolledž		Mõõtkava: 1:100

- Olemasolev vundament on avatud vaid ühes ruumis ning on seetõttu on tema laius, sügavus ning kuju oletuslikud.
- Olemasolevatele konstruktsioonidele teostatakse pärast lahti kaevamist kontroll ning parandustööd.
- Joonise teljed on joonestatud projekteeritud ning olemasolevate välisseinte väliskülje asukohale.
- Joonist käsitleda koos arhitektuurse osa teiste jooniste, seletuskirja ja spetsifikatsioonidega. Vastuolu ilmnemisel käesoleva joonise ning arhitektuurse või mistahes muu projekti osa jooniste, spetsifikatsioonide või seletuskirja vahel teavitada kohe projektiteerijat.
- Kandekonstruktsioonid kontrollida ja dimensioneerida konstruktiivses osas.

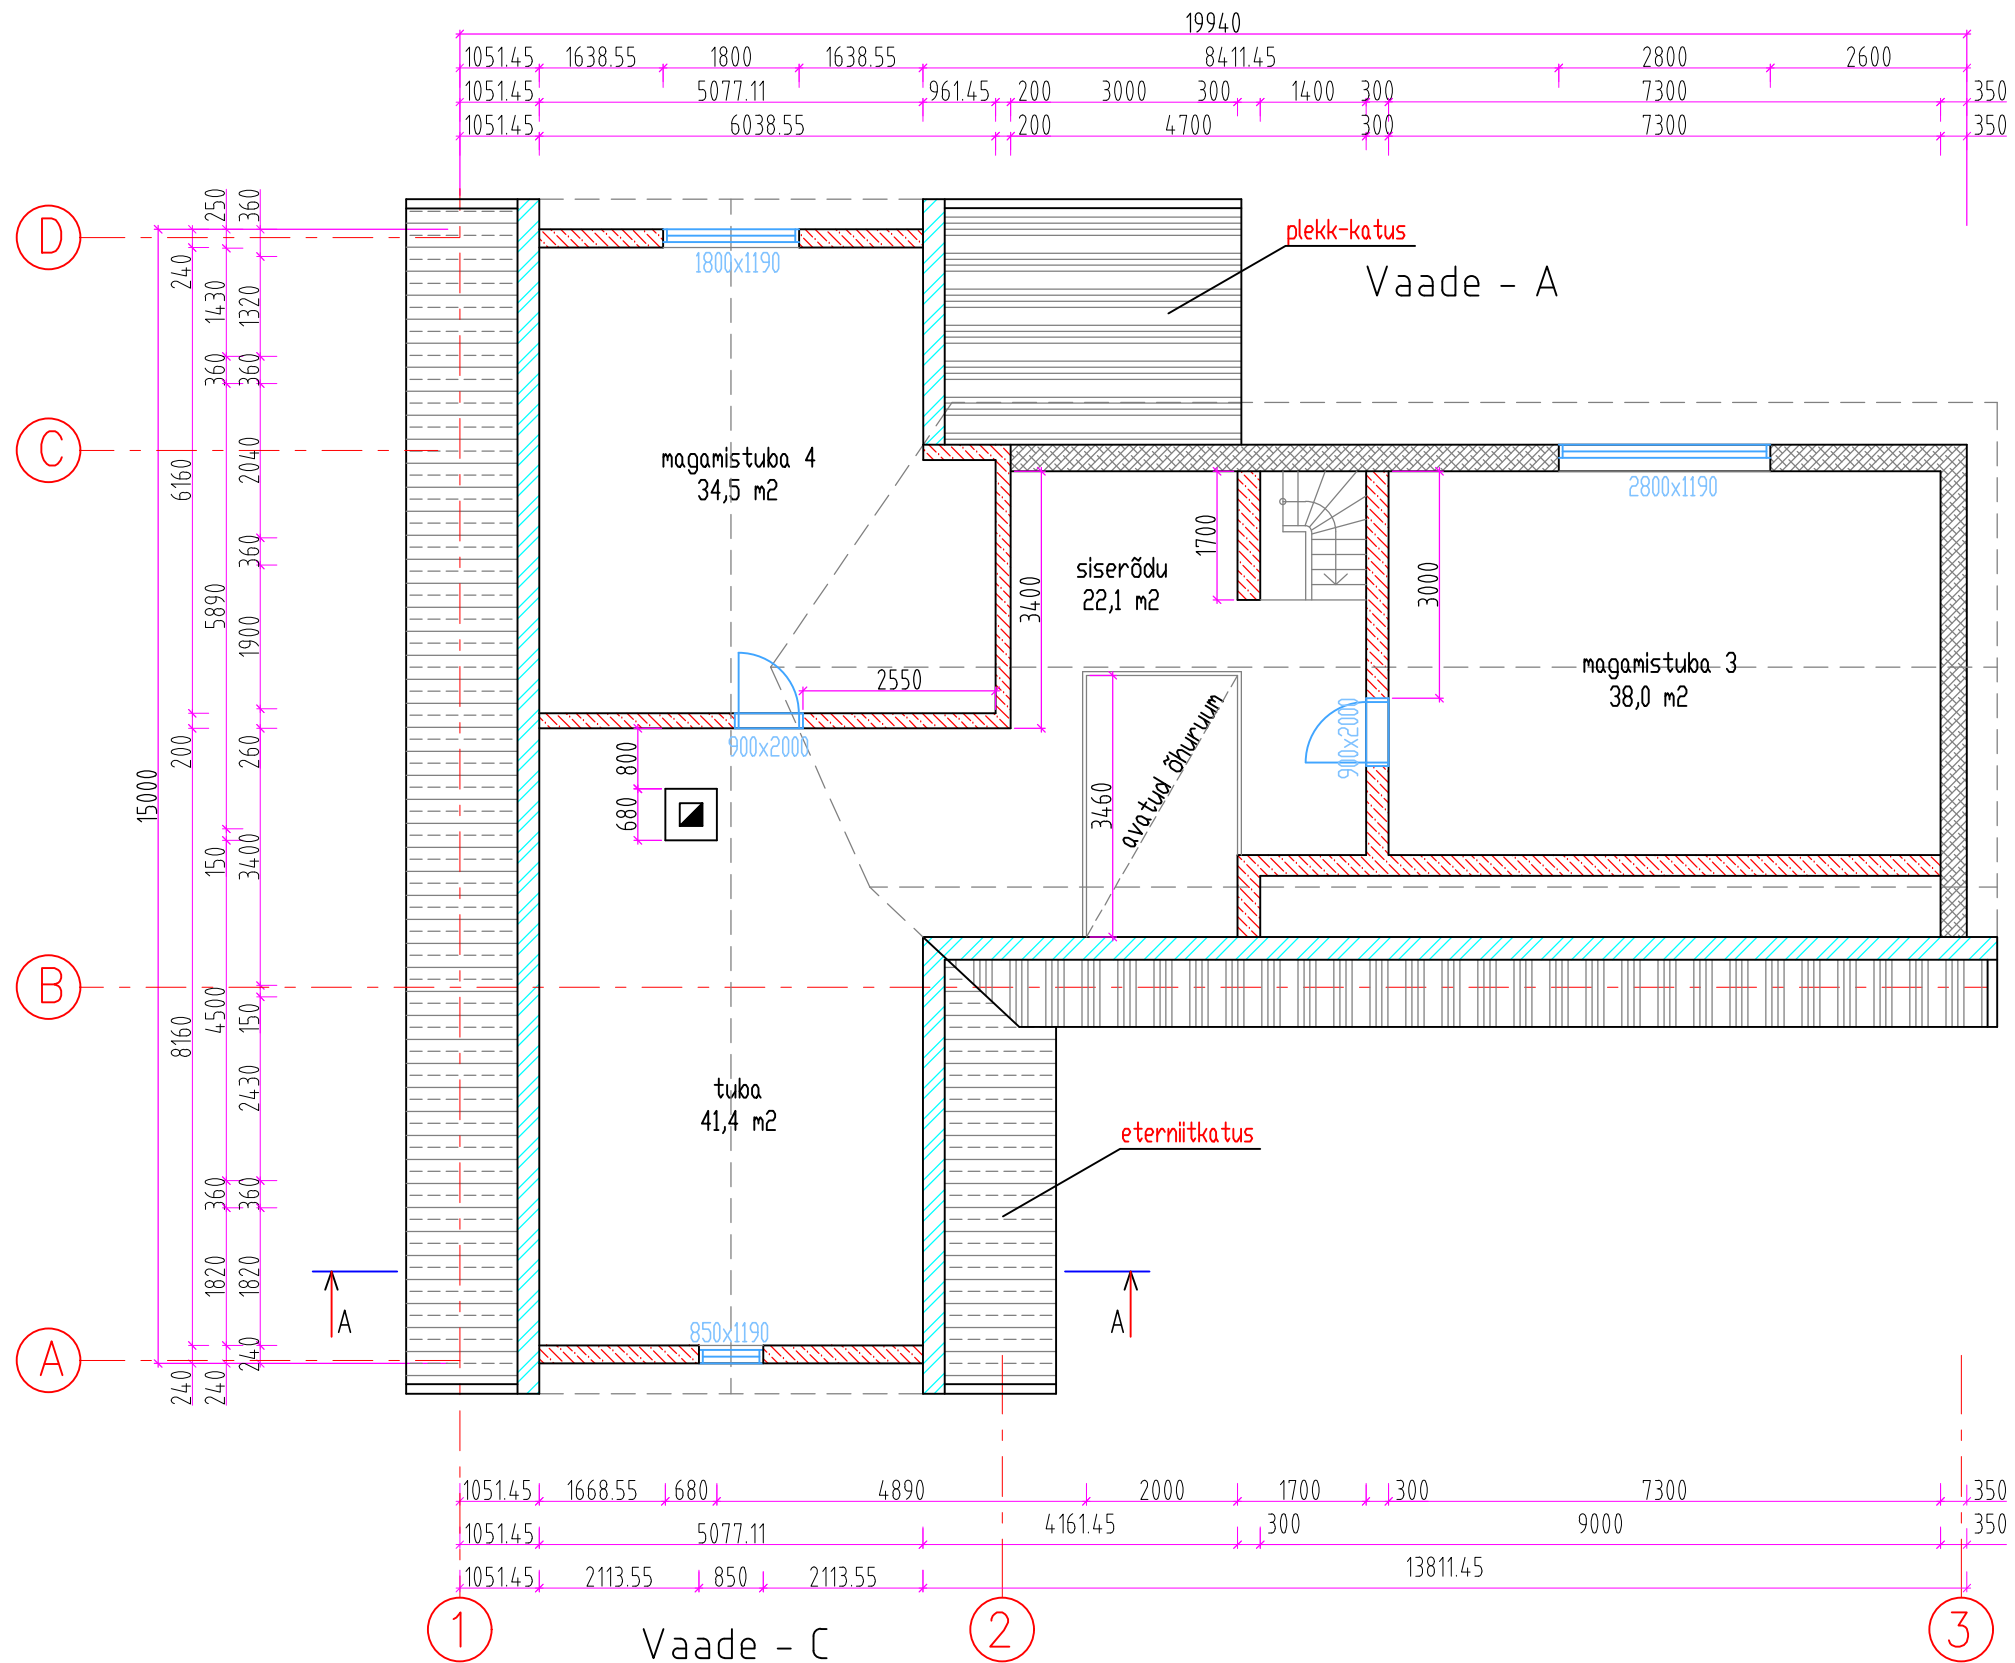
TTÜ INSENERITEADUSKOND		Magistritöö	Leht / Lehti: <b>23/32</b>
Koostaja: Priidik Vapper		Olemasoleva hoone II korruse plaan	
Juhendaja: Aime Ruus			
Juhendaja: Taisi Kadarik			
TalTech Tartu Kolledž		Joonise nr: PP-AR-23	Formaat: A3
		Mõõtkava: 1:100

- olemasolev katusekonstruktsioon
- puitkarkassil sein. Püstitatud enne 1994. aastat
- 200 mm tuhaplokkidest sein. Laotud enne 1994. aastat

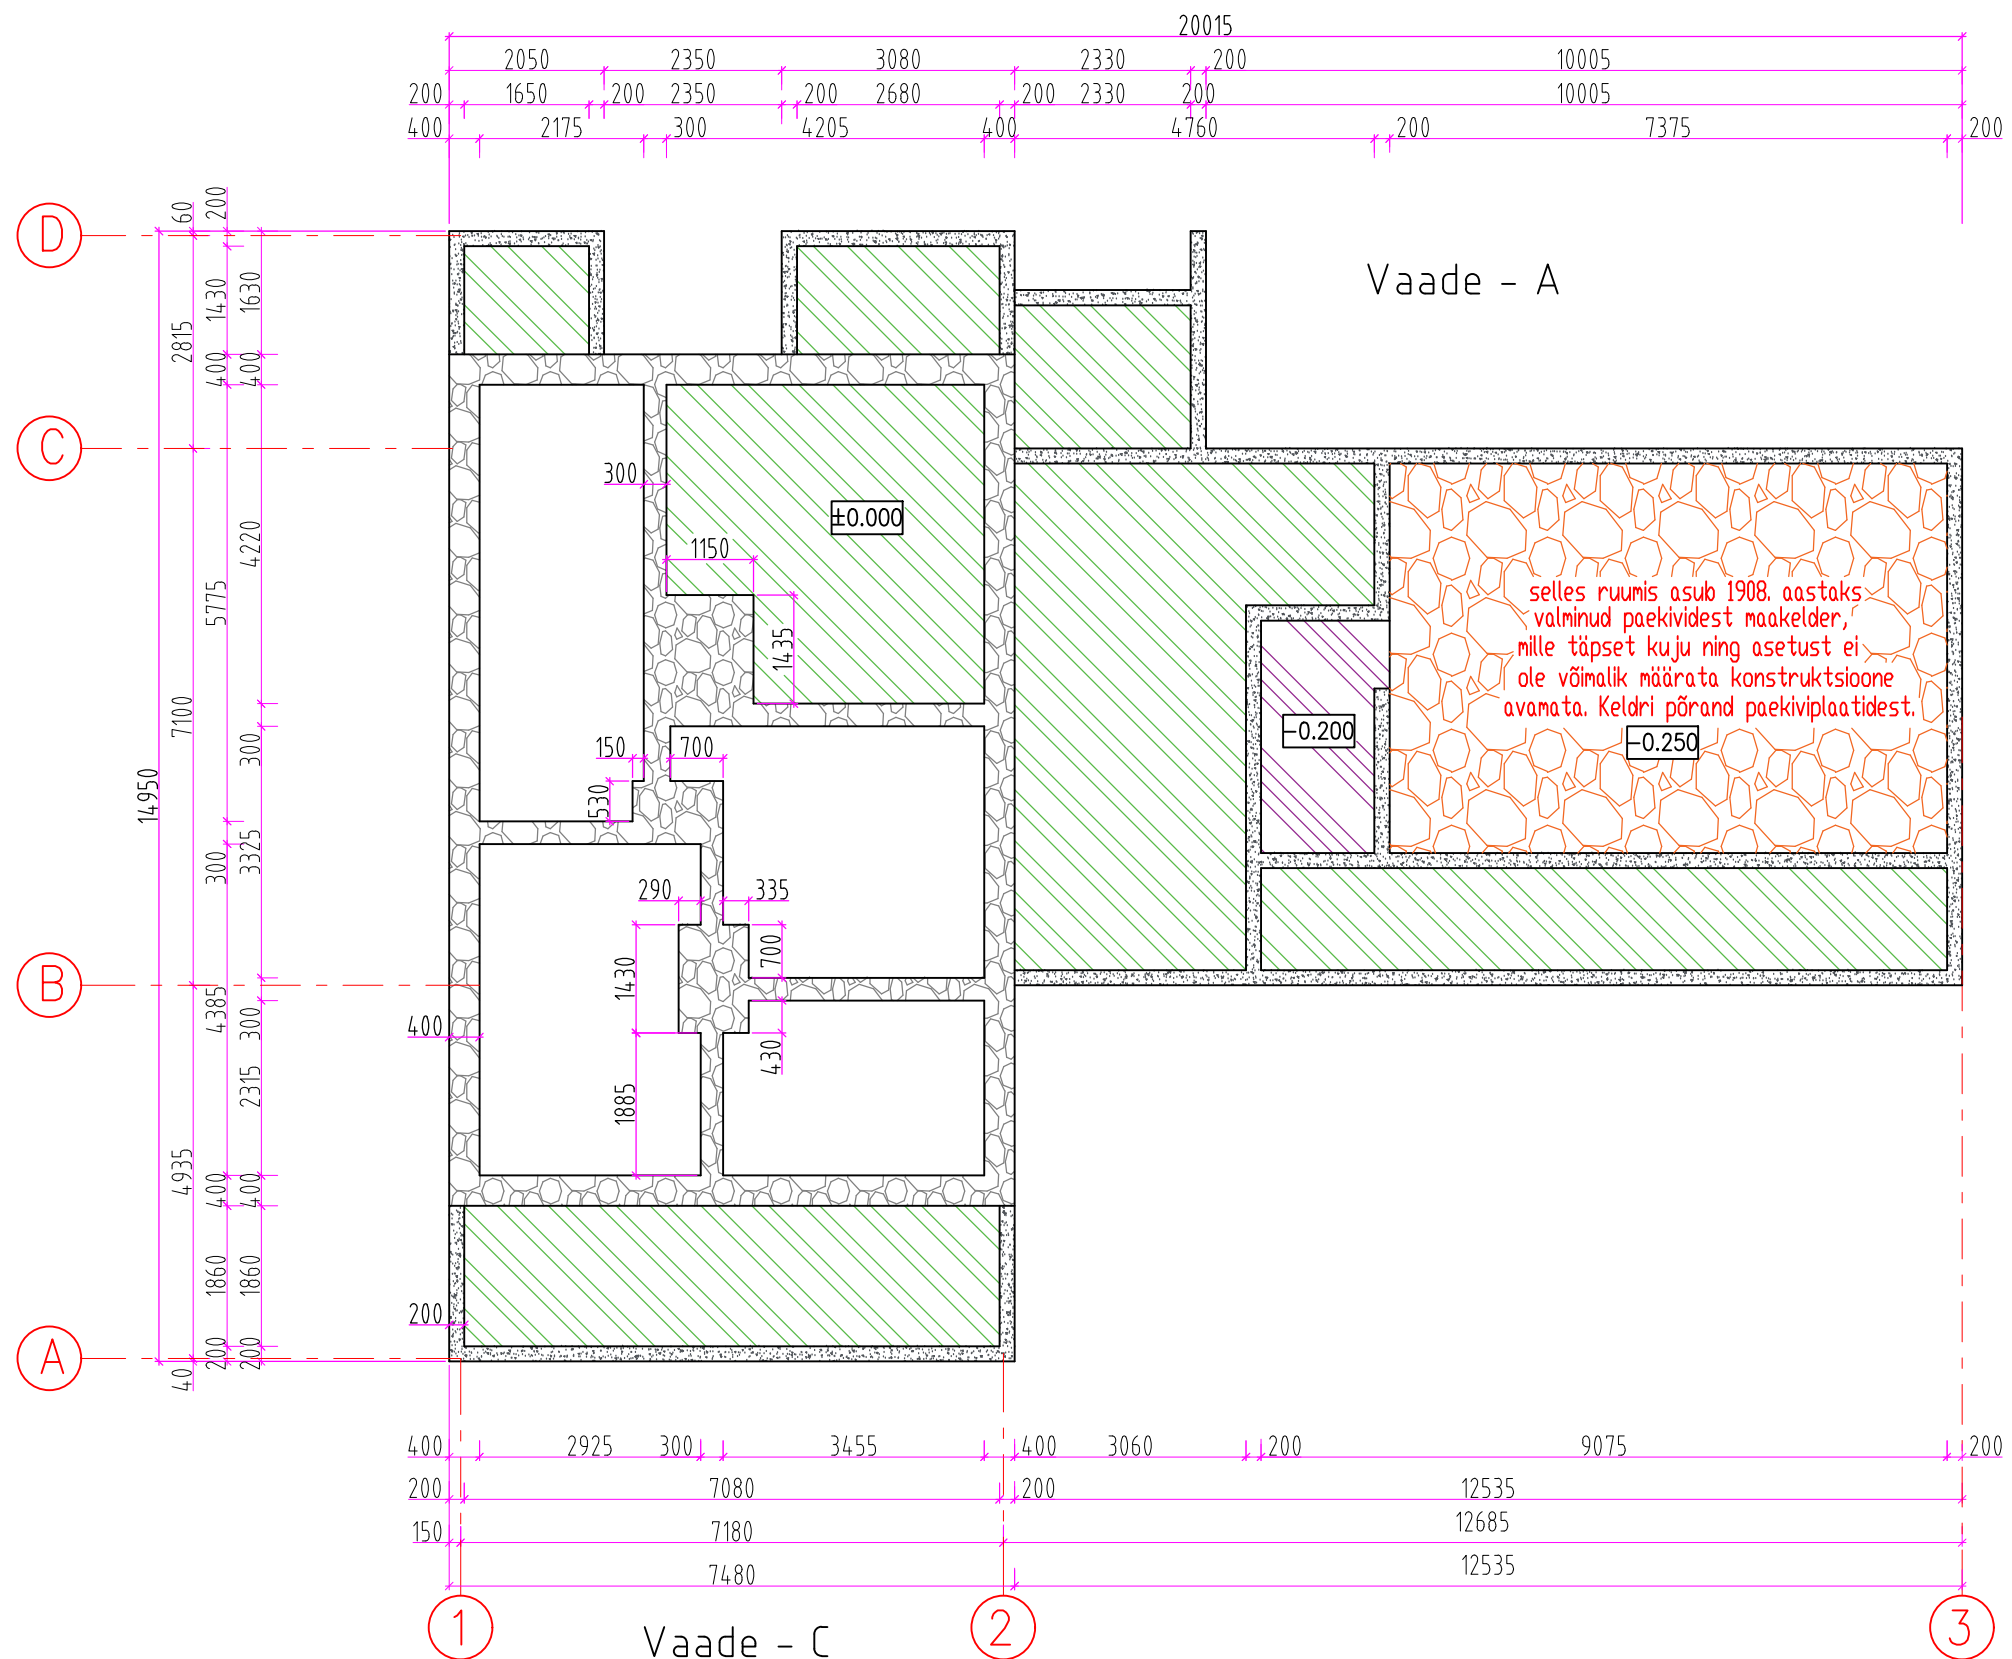
selles ruumis asub 1908. aastaks valminud paekividest maakelder, mille täpset kuju ning asetust ei ole võimalik määrata konstruktsioone avamata. Keldri põrand paekiviplaadidest.

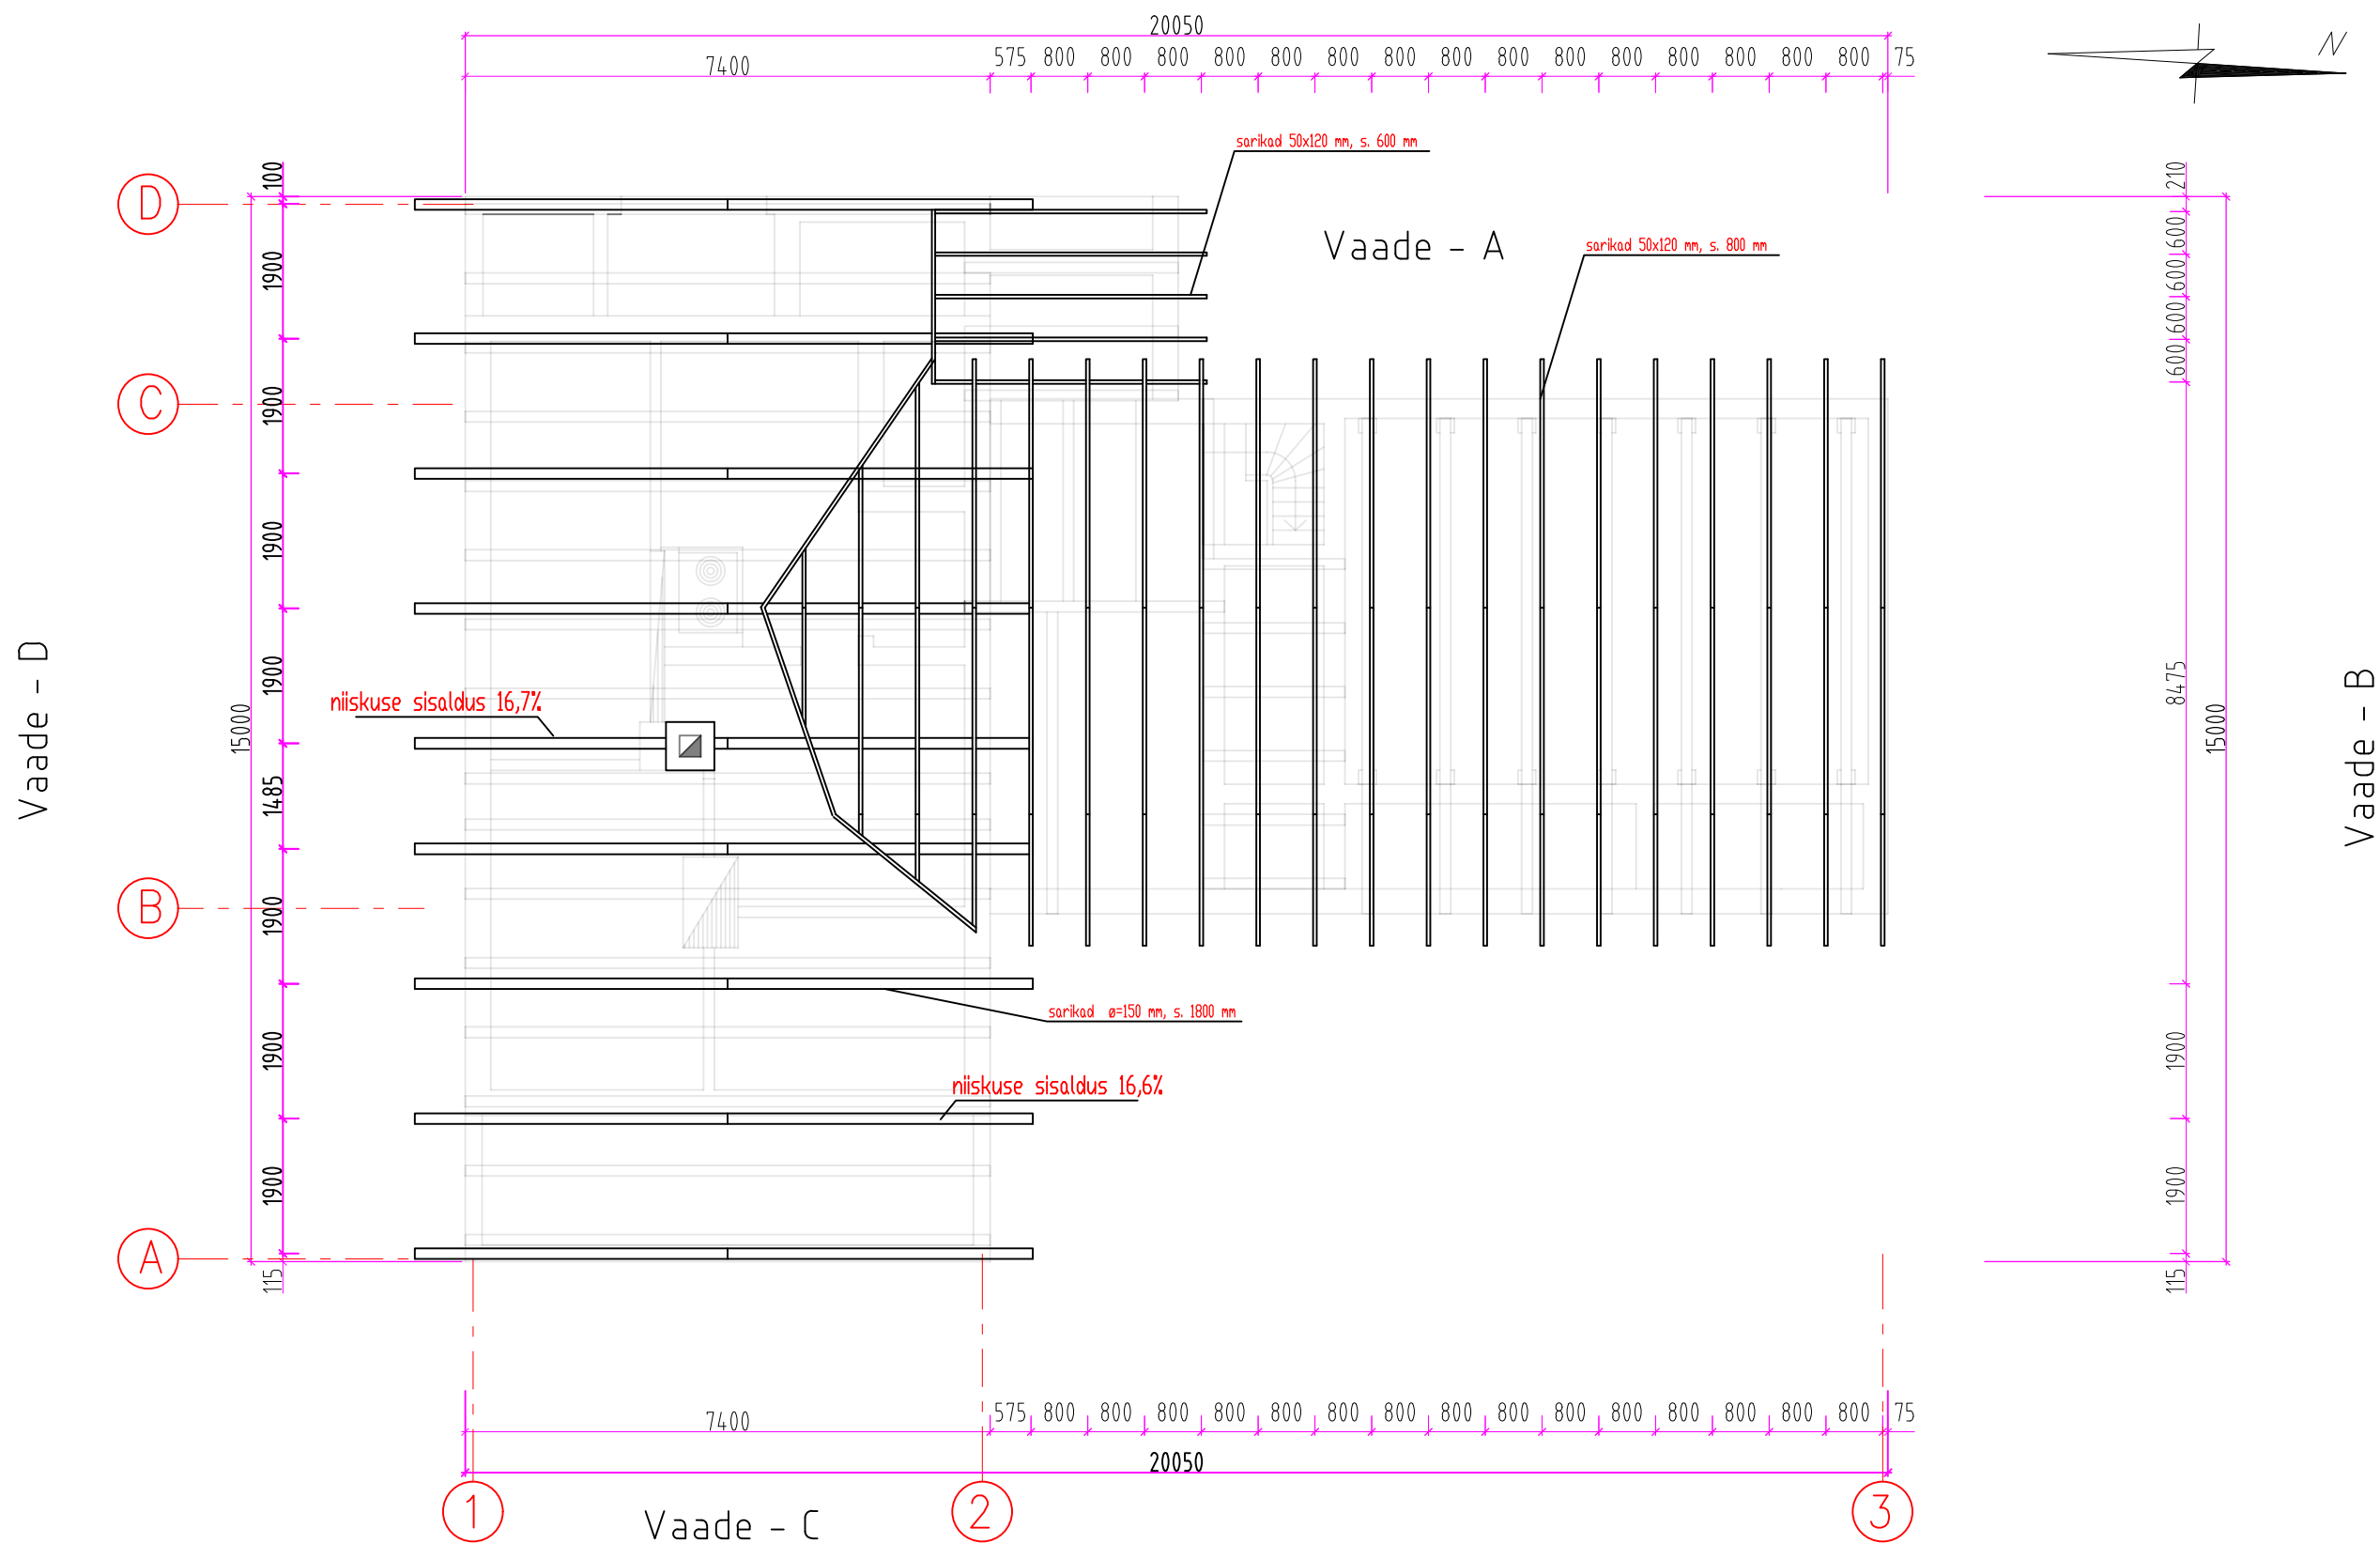
TTÜ INSENERITEADUSKOND		Magistritöö		Leht / Lehti: <b>27/32</b>
Koostaja: Priidik Vapper		Olemasoleva hoone vahelaetalade plaan		
Juhendaja: Aime Ruus				
Juhendaja: Taisi Kadarik		Joonise nr: PP-AR-27	Formaat: A3	Möötkava: 1:100
TalTech Tartu Kolledž

1. Kuna konstruktsioonid on avatud ainult ühes ruumis, siis on teiste talade asukoht, samm ning mõõtmed oletuslikud. Täpsem vahelae talade joonis teha pärast kõikide konstruktsioonide avamist.
2. Olemasolevate talade seisukord selgub pärast kõikide konstruktsioonide avamist.
3. Joonise teljed on joonestatud olemasolevate palkseinte väliskülje eeldatavale asukohale – kõiki seinakonstruktsioone ei ole avatud.

- putukakahjustusega vahelaetala
