# **ÜMBEREHITATUD LIIKLUSOHTLIKE KOHTADE VALMIMISE JÄRGNE OHUTUSE ANALÜÜS**

## **ANALYSIS OF POST-CONSTRUCTION SAFETY AT RECONSTRUCTED HAZARDOUS TRAFFIC SITES**

MAGISTRITÖÖ

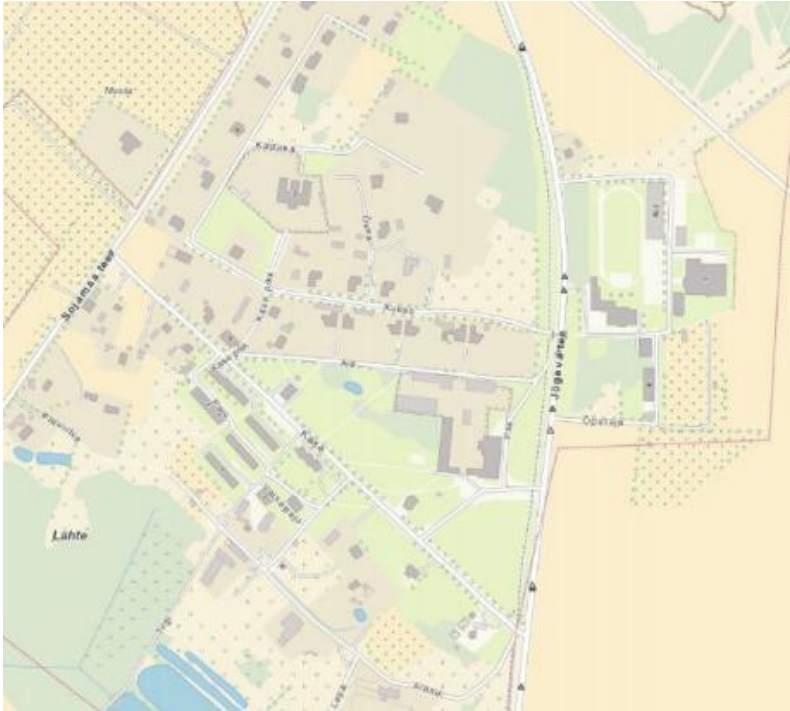
Joonis 3.3 Liiklusõnnetuste asukohad vastavalt teeregistrile (Joonis võetud Roadplan OÜ projektist nr 17092) [12]

TR andmetel, perioodil 2000-2013 toimus antud lõigul, sellele vahetult eelneval ja järgneval lõigul kokku 13 liiklusõnnetust, mille tagajärjel oli 16 vigastatud. Õnnetuste asukohad on nähtavad alljärgneval joonisel (joonis 3.3). [12]

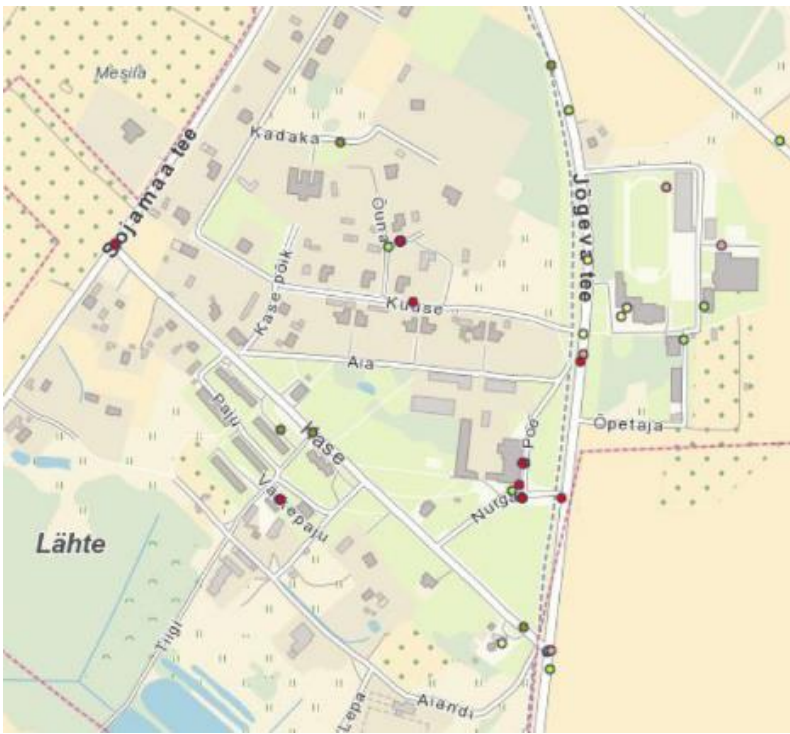
Joonis 3.4 Liiklusõnnetuste asukohad vastavalt LKF andmetele (Joonis võetud Roadplan OÜ projektist nr 17092) [12]

LKF õnnetuste kaardi põhjal toimus perioodil 2013-2017 üksteist liiklusõnnetust (joonis 3.4). Antud liiklusõnnetuse liikide kohta töö autoril info puudub, kuna tänasel päeval saab LKF lehel vaadelda kindlustusjuhtumeid alates aastast 2017. [12]

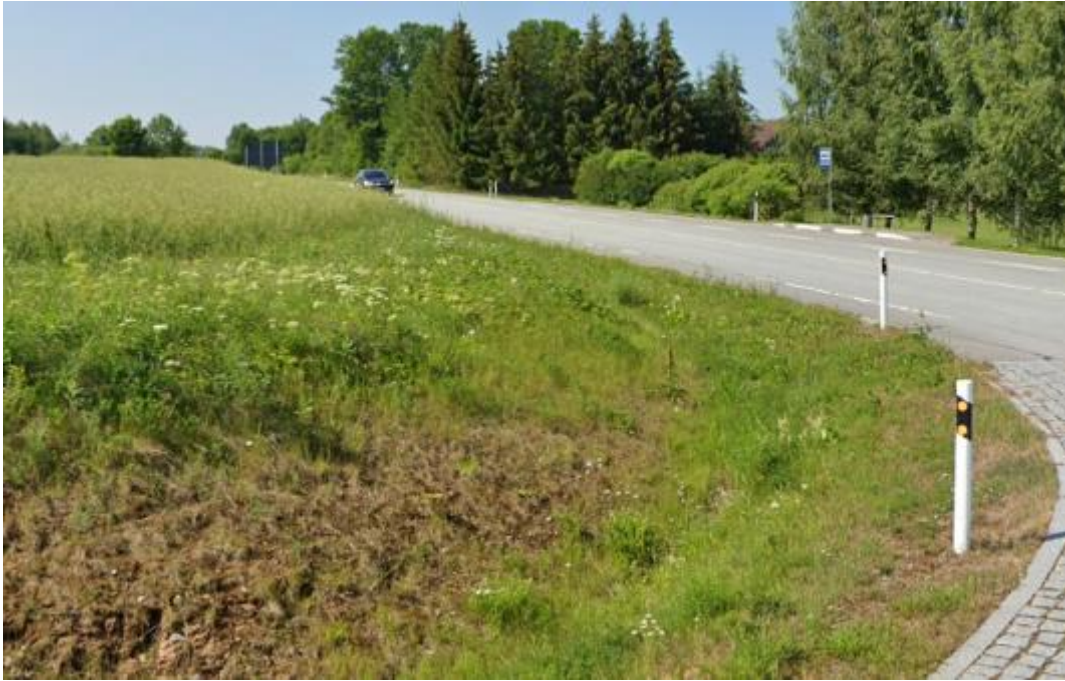
Joonis 3.27 Nähtavus Kambja suunast Otepää poole enne ristumist (Google Maps 2023)

Ristmiku rekonstrueerimise projektis nähti ette pikiprofiilide korrigeerimised nii riigiteel nr 46 kui 22180, et muuta nähtavusi kogu alal paremaks. Riigitee nr 46 pikiprofiili ühtlustati alates kilomeetrist 1,20 ning seega ristmiku ala tõusis võrreldes enne rekonstrueerimist oleva maapinnaga. Nõo poolset riigitee nr 22180 pikiprofiili tõsteti enne ristmiku ning Kambja poolset otsa viidi madalamale, kuid ristumise osa sai kõrgemale võrreldes enne rekonstrueerimist oleva maapinnaga. Riigiteele nr 22180 projekteeriti tilga kujulised ohutussaad, et ristmiku ei oleks võimalik otse sõites läbida, vaid enne ristmiku ületamist või pöörde sooritamist tuleb teha pöige. Täiendavaks märguandeks juhtidele projekteeriti nii Kambja kui Nõo poolt tundes 4 täristit. Google kaardi rakendusest on näha, et riigiteel nr 22180 Kambja suunast liikujatele on ristmikule „Anna teed“ liiklusmärgi asemel paigaldatud märk 222 „Peatu ja anna teed“. Rekonstrueerimise projektis antud märki ette nähtud ei olnud. Kuna Otepää poolse Panksepa kinnistul (28201:001:0245) oleva põllu nurga maapinna kõrgusi ei muudetud, siis lõputöö koostaja hinnangul tehti õige otsus lisada ristmikule „Peatu ja anna teed“ märk. Ristmiku profiili muudeti, kuid Panksepa kinnistu (28201:001:0245) põllu maapinnakõrgused jäid samaks.

Peale rekonstrueerimist on jätkuvalt peamiseks õnnetuse liigiks olnud kokkupõrge küljelt. Ühe liiklusõnnetuse puhul on AA info kohaselt teada, et konflikt toimus peateel otse sõitva sõiduki ning paremalt (Nõo) poolt kõrvalteelt tuleva sõiduki vahel. Ülejäänud neli kokkupõrget on registreeritud LKF lehel ning seal ei ole välja toodud, kummalt poolt lähenes riigiteel nr 22180 liikunud sõiduk. Uue lahendusega nähti ette profiili muutmine ning seeläbi nähtavuse parandamine ristmikul, kuid aasta keskmine liiklusõnnetuste arv on püsinud saama ka peale rekonstrueerimist, samuti on jäänud liiklusõnnetuse liik samaks. Magistritöö koostaja hinnangul võib probleemiks olla Panksepa kinnistul (28201:001:0242) asuv kuusehekk. 2011. aasta Google kaardi pildil on näha, et Panksepa kinnistul (28201:001:0242) kasvasid paralleelselt riigiteega nr 46 üheksa kaske (vt joonis 3.25) 2023. aasta seisuga on lisaks kaskedele kasvanud kõrgeks piki riigiteed nr 22180 istutatud kuused.
