**PILLAPALU TALU PEAHOONE INVENTARISEERIMINE,  
KONSTRUKTSIOONIDE TEHNILISE SEISUKORRA  
HINDAMINE, MIKROBIOLOOGILISED UURINGUD JA  
RESTAUREERIMISE PÕHIPROJEKT**

**INVENTORY, TECHNICAL CONDITION EVALUATION,  
MICROBIOLOGICAL STUDIES AND PRINCIPAL  
RESTORATION DESIGN OF THE PILLAPALU  
RESIDENTIAL BUILDING**

MAGISTRITÖÖ

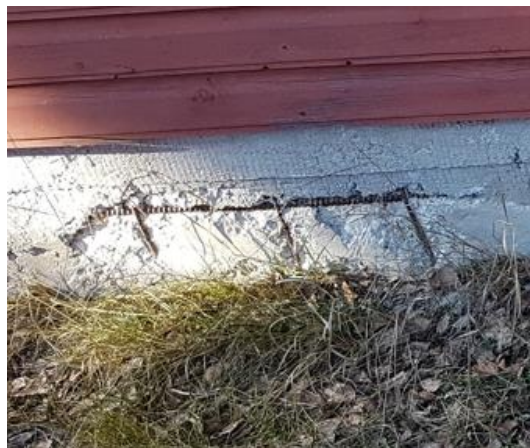
Soklil esineb niiskuskahjustusi, mis on toonud kaasa pindmise kihi kulumise (Joonis 3.3). Kohati on ka armatuuri kaitsekiht maha kulunud (Joonis 3.4). Tugevad niiskuskahjustused on tekkinud eelkõige katuse neelukohas, mille kaudu vesi mööda seinu ja soklit puuduliku sademeveesüsteemi tõttu maha voolab.

Joonis 3.4 Nähtav armatuur soklis (Foto: autor, aprill 2022)

Vundament kaevata lahti 500 mm sügavuselt. Sokkel puhastada lahtistest osakestest ning orgaanilisest materjalist. Nähtav armatuur puhastada roostest ning katta edasist korrosiooni vältiva ainega. Teha kohtparandused ja tasandada pind remontbetooniga. Sein katta võõbatava hüdroisolatsiooniga ning soojustada 50 mm paksuselt. Rajada sillutisriba kaldega hoonest eemale. Soklis katta soojustus armeerimisseguga, mille sisse paigaldada armeerimisvõrk. Viimistluseks katta sokkel krohvikihiga.

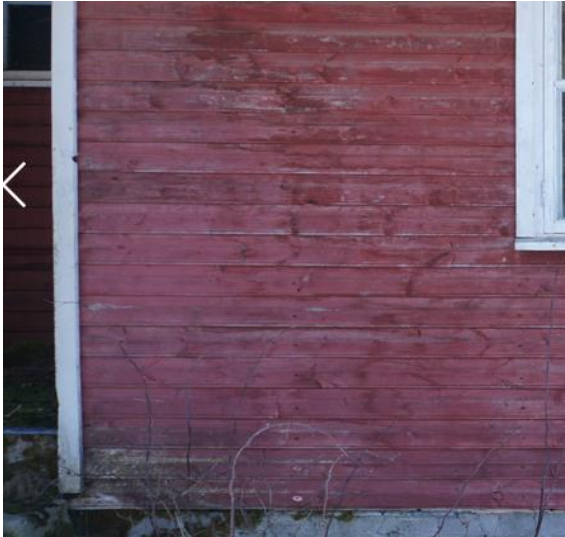
Fassaadilaudis on saanud UV-kiirguse käes kahjustada. Puidu pind on pragunenud ja kohati värvunud kollakaks. [1] Laudisel esineb ka niiskuskahjustusi puuduliku sajuveesüsteemi tõttu (Joonis 3.6). Laudise all olev vill oli pildistamise hetkel märg, mis tähendab, et see oli kindlasti juba pikemat aega olnud märg, sest tuulutusvahe puudumise tõttu on kuivamine raskendatud. Kindlasti aitas märg isolatsioon kaasa laudise niiskuskahjustuste tekkimisele. Kohtades, kus välislaudis on saanud niiskuskahjustusi, on niiskus ka sisemisele poolele jõudnud.

Joonis 3.6 Niiskuskahjustustega fassaadilaudis  
(Foto: autor, aprill 2022)

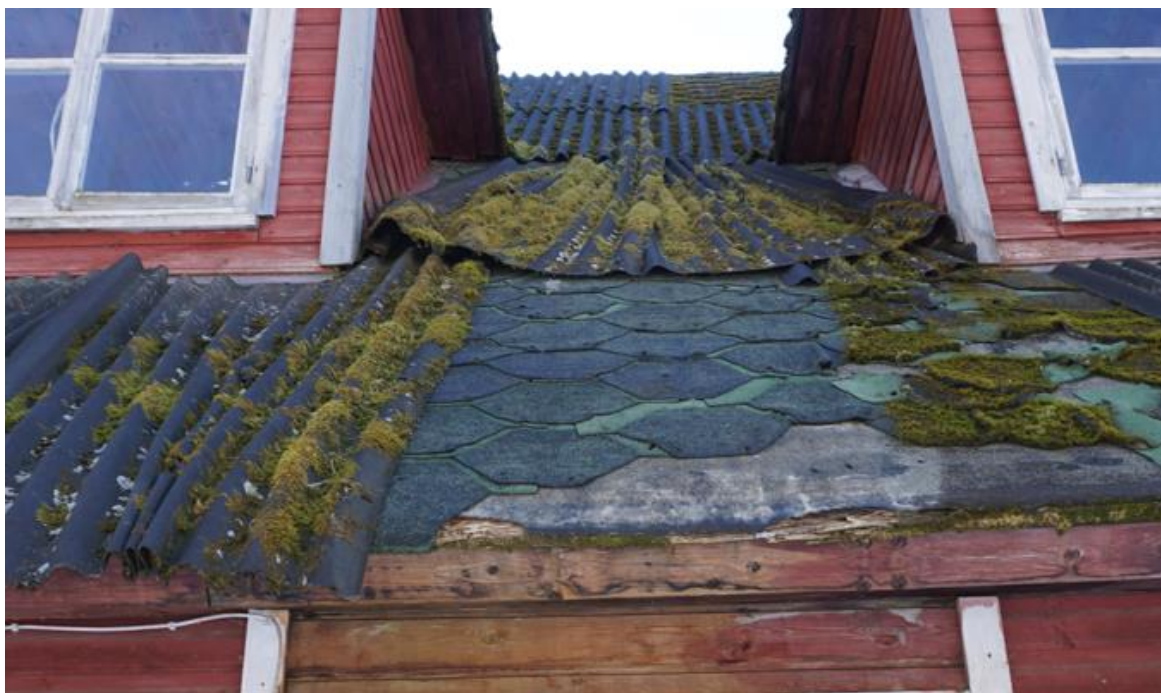
Joonis 3.7 Katuse erinevad kihid pealtpoolt: laineline ruberoid, kuusnurkne bitumeensindel, tõrvapapp, lisaks nähtaval kahjustunud räästalaud ning fassaadilaudis (Foto: autor, veebruar 2022)

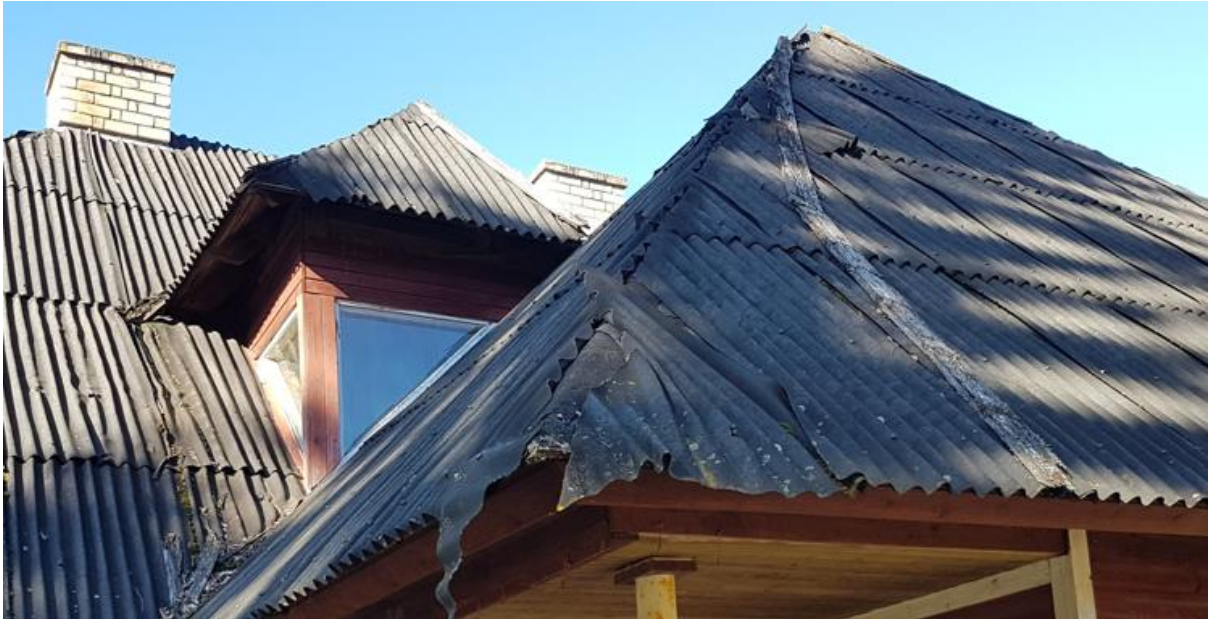
Joonis 3.9 Vaade ühele vintskapile ja ära vajunud puidust liistule katuse servas (Foto: autor, veebruar 2022)

Eemaldada katusekatted, tõrvapapp ja roovitis ning kontrollida kinnikaetud kohtades roovitise ja sarikate seisukorda. Asendada kõik kahjustunud sarikad vastavalt kahjustuste ulatustele. Paigaldada uus roovitis, mille ristlõige ja samm valida vastavalt katusekatte tootja juhendile. Katusekattena on esialgses projektis ette nähtud kasutada valtsplekki või eterniiti, tellija soovil kasutada valtsplekki. Katusekatte vahetuse tõttu ei paigaldata uusi servaliiste. Pärast katusekatte paigaldust on ette nähtud korstnate juurde metallist katuseredelid ja -sillad ning katuseluuk.

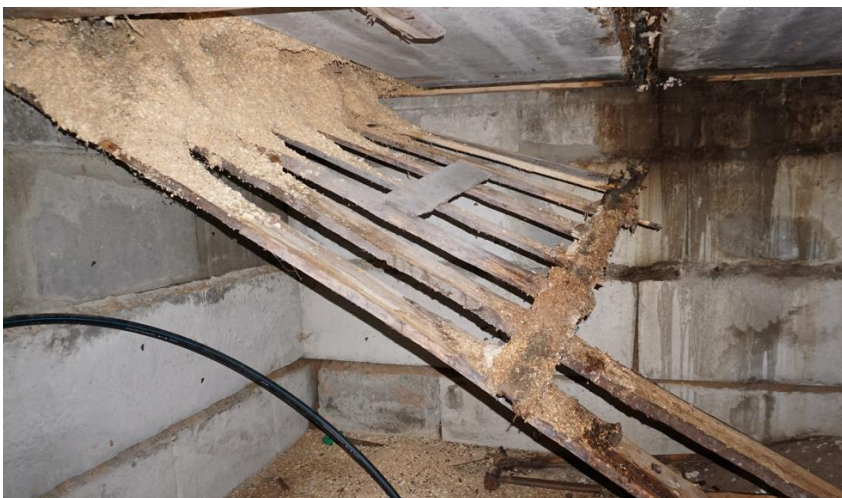
Keldrilae puitkonstruktsioonid on osaliselt läbi mädanenud ning ära vajunud. Keldripõrandaid katab suur kogus saepuru, mis on puitkonstruktsiooni ning paneelide vahelt välja pudenenud. (Joonis 3.12)

Joonis 3.12 Läbi mädanenud laekonstruktsioon ning välja pudenenud saepuru (Foto: autor, veebruar 2022)

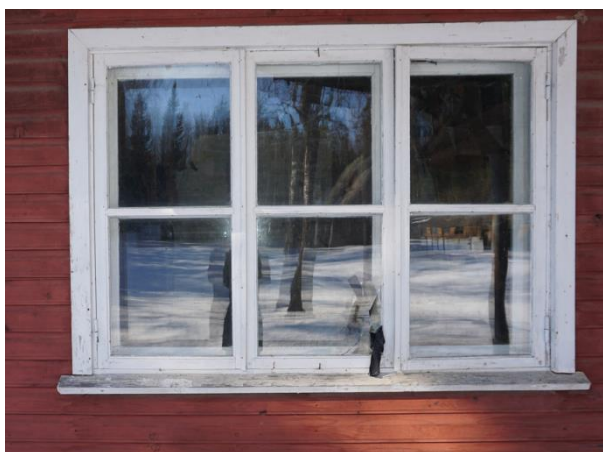
Aknaraamidelt on värv hakanud kooruma, hinged on mõnedel akendel katki läinud. Ühe akna klaas on saanud kahjustada (Joonis 3.17), teise juurest on mitteavatav osa eest ära kukkunud (Joonis 3.18) ning kolmas aken on tervenisti eest ära kukkunud, kuid aken ise on kahjustamata.

Joonis 3.18 Kahjustatud aknaklaas (Foto: autor, veebruar 2022)

Aknaraamid on tugeva konstruktsiooniga ja neis ei esine pragusid ega lõhesid. Klaasid on oma koha peal tihedalt kinni, esineb vaid värvi koorumist. Osad hinged ja sulused on hakanud roostetama ning need tuleb välja vahetada. Parema soojapidavuse saavutamiseks vahetada välja ka vanad tihendid. Enamus akna alumistest liistudest on samuti tugeva konstruktsiooniga, kuid värv on hakanud kooruma. Esmalt tuleb kahjustunud pinnalt eemaldada lahtine värv. Akna alumist liistu seejärel töödelda puiduimmutusvahendiga ning vee eemale juhtimiseks paigaldada liistule veeplekk (pleki paksus  $t = 0,6 \text{ mm}$ ). Raamid ja liistud värvida, toon Tikkurila puiduvärvide kataloogist [18] Q818 Tiira. Halvas seisus liistud tuleb välja vahetada. Aknad tõsta värvimistööde ajaks raamist välja ning tagasi paigaldada need pärast välisseinte restaureerimise lõppu. Paigaldusel peab sisemine raam jääma sisepinnaga ning välimine raam välispinnaga tasa. Keldriaknad tuleb olemasolevate eeskujul uued tellida. Tellimus esitada puidust üheraamsetele akendele, viimistluseks valge värvikiht, toon Tikkurila puiduvärvide kataloogist [18] Q818 Tiira. Lahendused esitatud graafiliselt joonistel AR-48 ja AR-49.

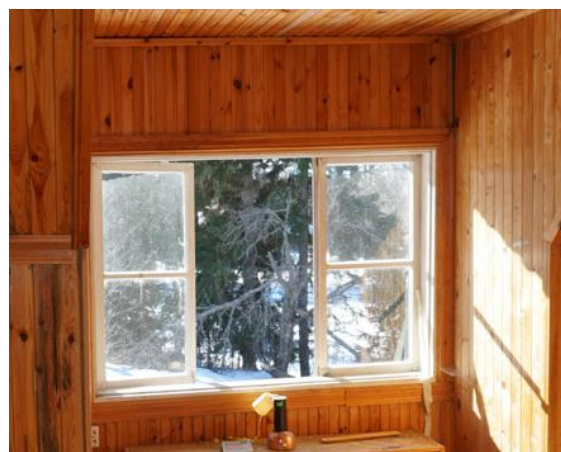
Joonis 3.17 Eest kukkunud keskmise raamiosaga aken (Foto: autor, veebruar 2022)

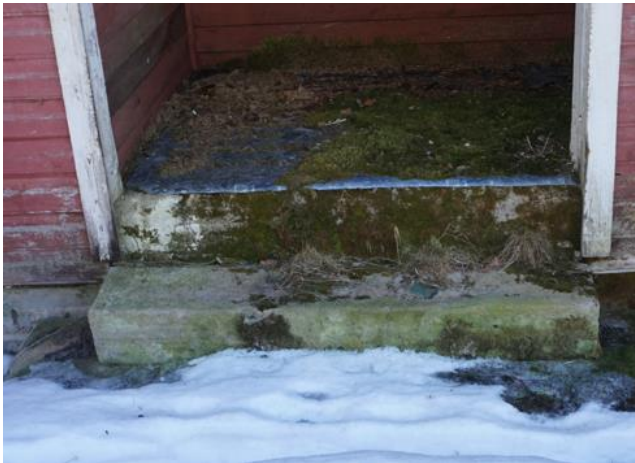
Kirdeküljel paiknev trepp koos mademega on suuresti kaetud orgaanilise kihiga. Trepil pinnal esineb ka pragusid ning soolasid (Joonis 3.22).

Joonis 3.22 Kirdeküljel paikneva sissepääsu betoonist trepp mademega (Foto: autor, veebruar 2022)

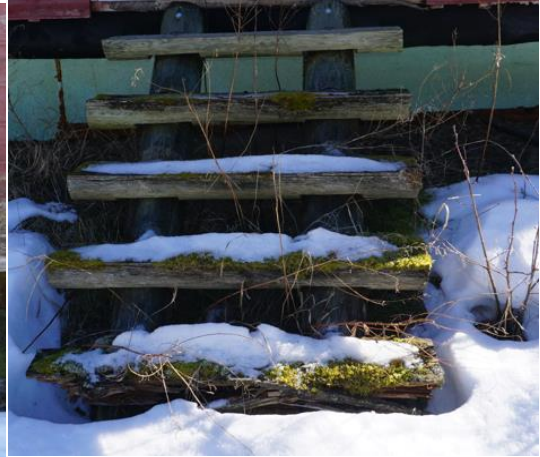
Poolpalkidest välistrepp on tugevalt sammaldunud ning puit on muutunud hapraks. Esimesed astmed on täielikult ära lagunened (Joonis 3.21). Trepp on ehitatud ajutise trepina, aga seda pole siiani välja vahetatud.

Joonis 3.21 Loodeküljel paikneva sissepääsu poolpalkidest trepp (Foto: autor, veebruar 2022)

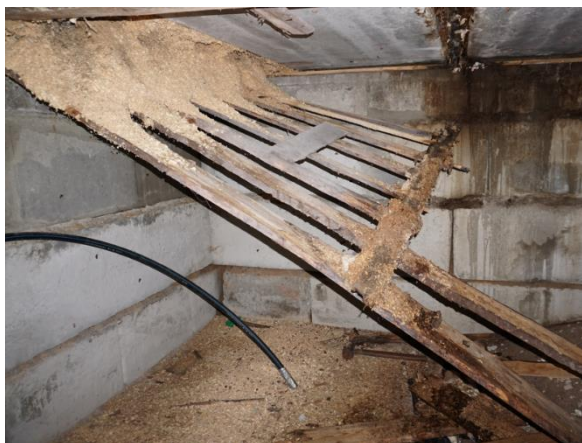
Joonis 3.28 Vaade kahjustunud laelaudisele (Foto: autor, märts 2022)

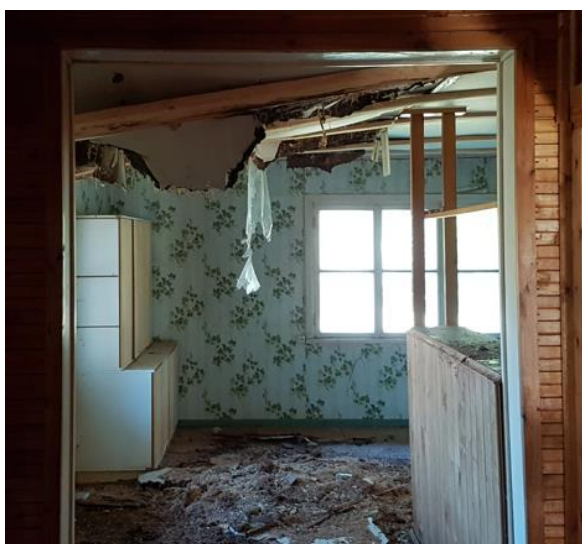
Joonis 3.36 Vaade sisse kukkunud vahelaale köögis (Foto: autor, märts 2022)

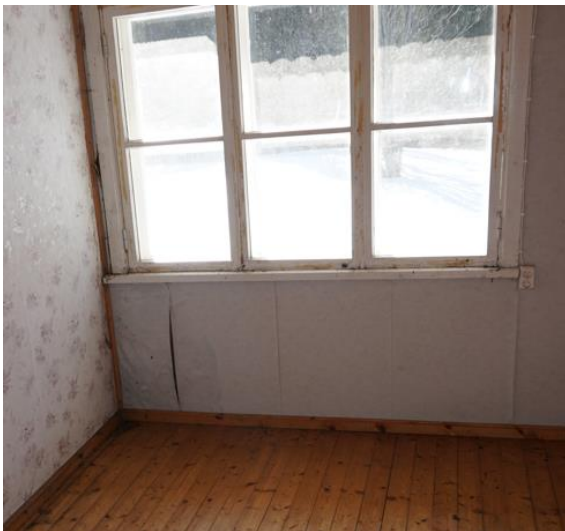
Joonis 3.46 Vaade niiskuskahjustustega toanurgale (Foto: autor, märts 2022)

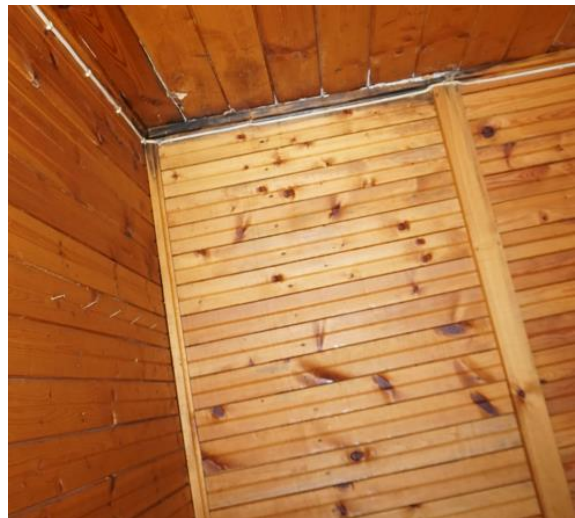
Joonis 3.47 Vaade niiskuskahjustustele (Foto: autor, märts 2022)

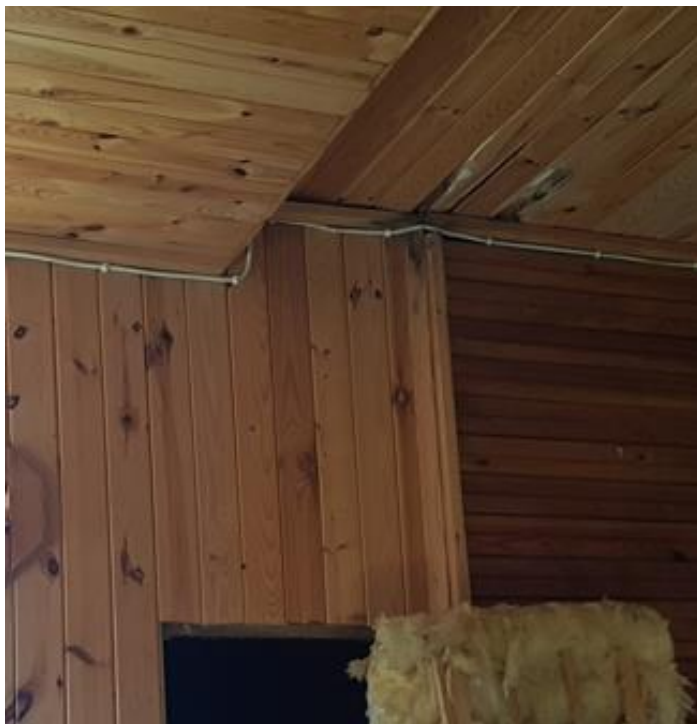
Joonis 3.54 Vaade niiskuskahjustustele (Foto: autor, märts 2022)

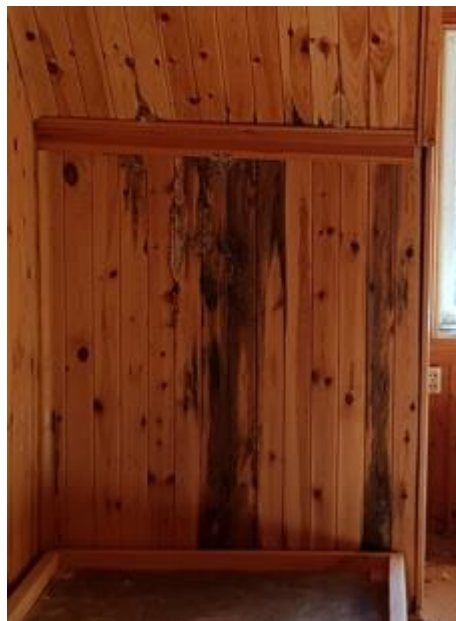
Joonis 3.58 Vaade niiskuskahjustustele (Foto: autor, märts 2022)

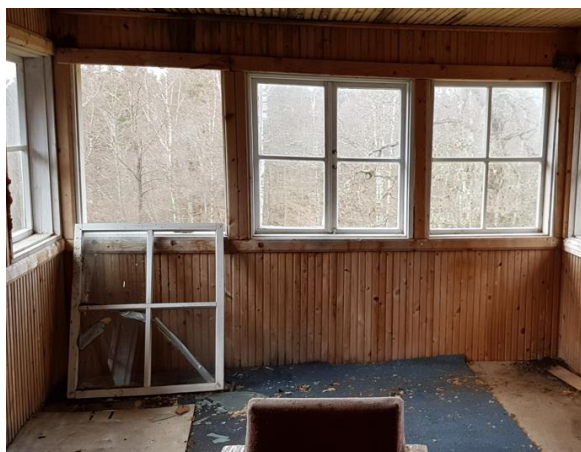
Joonis 3.62 Vaade teise korruse kinniehitatud rõdule, aken on terve raamiga eest tulnud (Foto: autor, märts 2022)

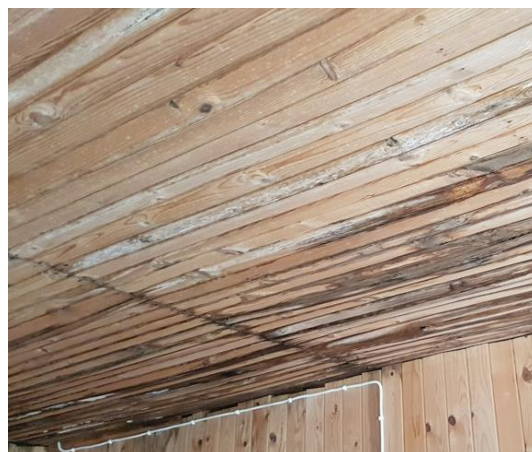
Joonis 3.63 Vaade niiskuskahjustustele (Foto: autor, märts 2022)

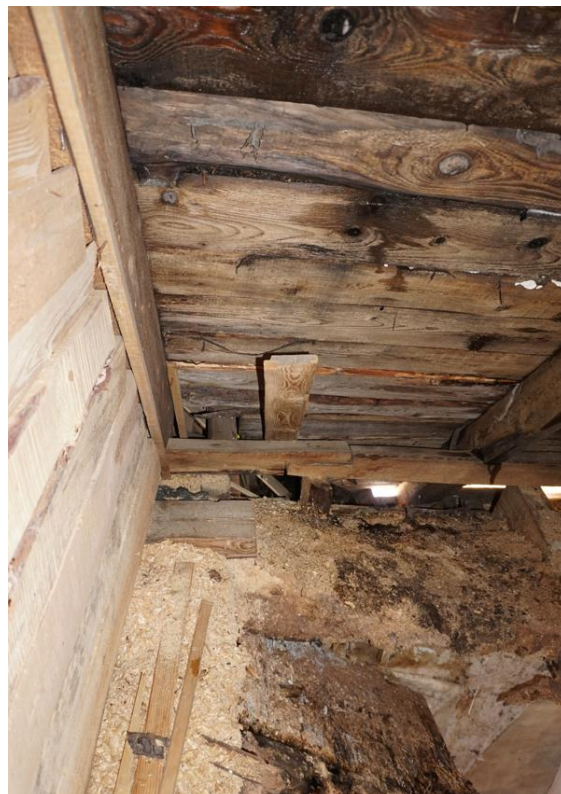
Joonis 3.68 Vaade niiskuskahjustustele (Foto: autor, märts 2022)

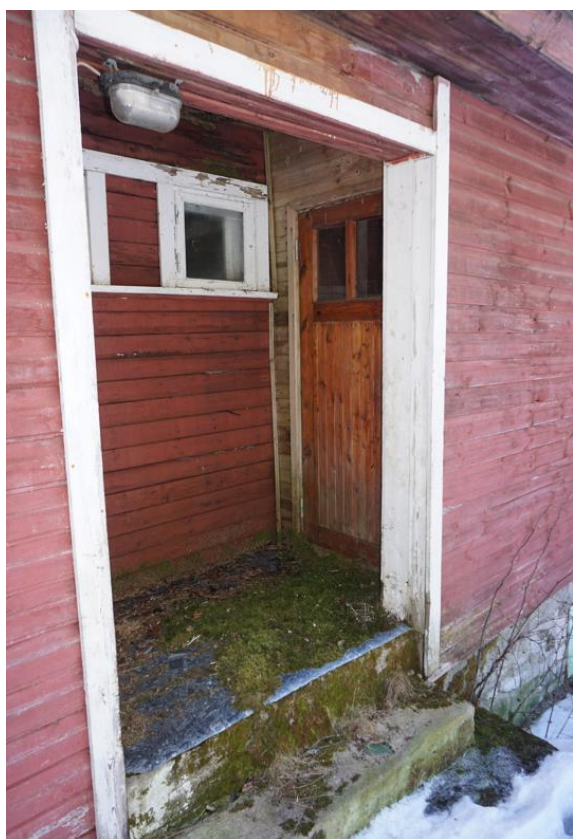
Joonis 3.69 Vaade kirdepoolsele sissepääsule ning kahjustunud välistrepile (Foto: autor, märts 2022)

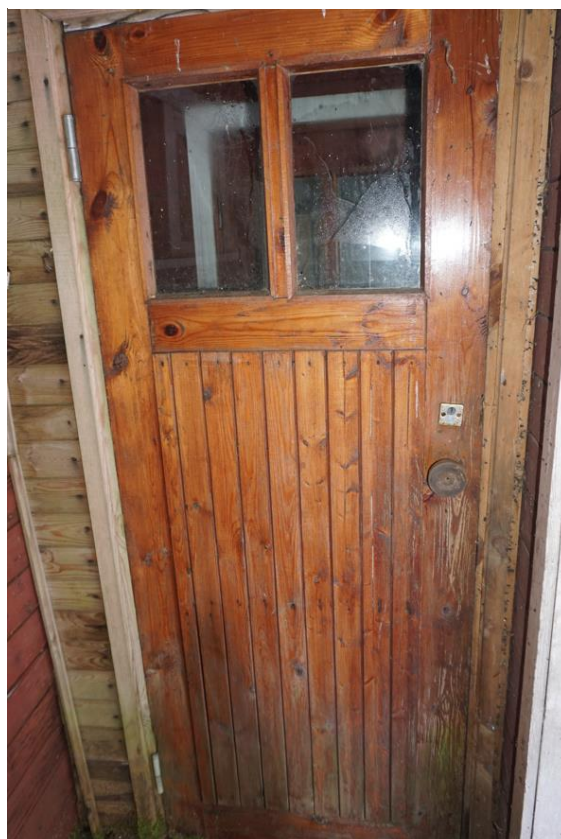
Joonis 3.70 Vaade kahjustunud välisuksele (Foto: autor, märts 2022)

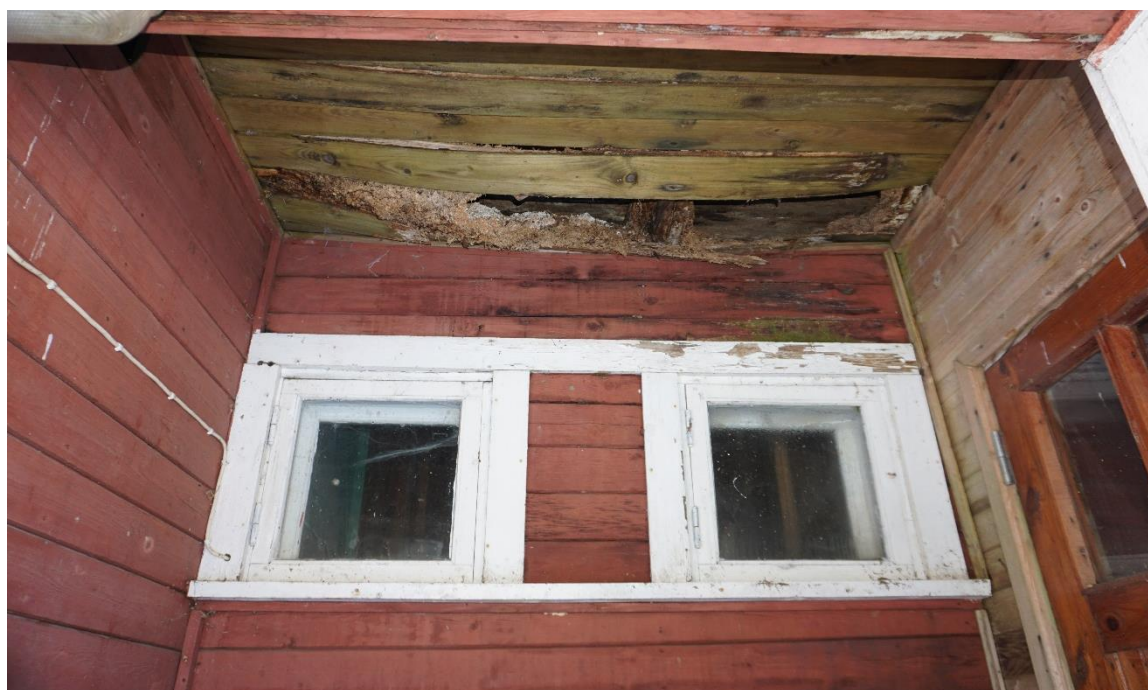
Joonis 3.72 Vaade kahjustunud katusele (Foto: autor, märts 2022)

Olemasolevad katusekihid eemaldada kuni sarikateni. Vastavalt vajadusele vahetada välja või proteesida sarikad. Kandvale kihile paigaldada peale roovlauad ristlõikega 25x100 mm, sammuga 160 mm [2]. Neelu kohtades ning harja ja räasta piirkonnas kasutada tihedat roovitist. Roovitise peale paigaldada heliisolatsioonitihend, mis vähendab tuulest tingitud müra. Seejärel paigaldada plekist katusekate. Katusekatteks kasutada 0,6 mm paksust eelvormitud sileplekki, mille alla on tehases paigaldatud müravähendav Soundcontrol kangas. Paani kasulik laius on 540 mm ja maksimaalne pikkus 10 000 mm. [23] Räästapoolses osas kasutada rennide ümbruses sileplekki kuni 6 m pikkuste paanidena. Korstnatele ehitada plekist ülespöörded vähemalt 200 mm katusepinnast. Harja püstvaltsliide tihendada silikoonõliga. [2]

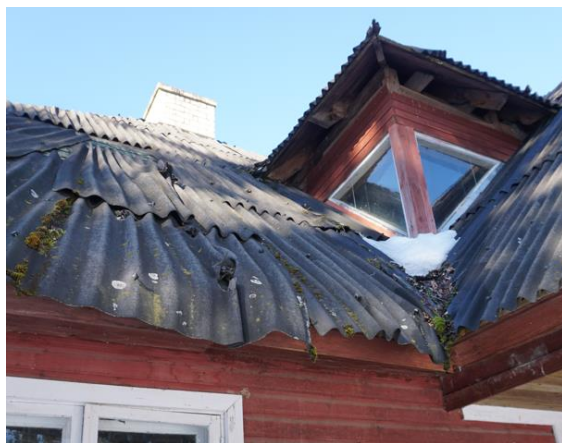
Joonis 3.75 Vaade kahjustunud katusekattele (Foto: autor, märts 2022)
